NIKU Oppdragsrapport 217/2010

# Altertavle og prekestol i Risør kirke

Behandlingsrapport

Til: Riksantikvaren  
Fra: NIKU  
Emne: Prekestol og altertavle i Risør kirke. Behandlingsrapport  
Topografisk nr.: A 181  
Prosjektnr. NIKU: 156.3580  
Oppdragsgiver: Riksantikvaren  
Utførelse hovedprosjekt: 11.-27. oktober 2010  
Prosjektleder: Nina R. Kjølse, malerikonservator NIKU  
Prosjektmedarbeidere: Anne A. Ørnhøi, Ingrid G. Matheson, Dagheid Berg, samtlige malerikonservatorer NIKU. Carina O. Igelstad, malerikonservator, Magalie Bonaud, konservatorstudent.  
Rapport: Nina R. Kjølse  
Kvalitetssikring: Merete Winness, konservator/avdelingsleder NIKU

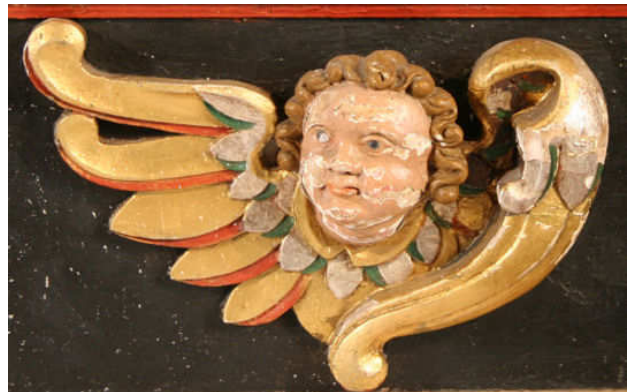
Predellaen hadde et skadeomfang som var mye mer omfattende på høyre (mot syd) enn på venstre side (mot nord). Engelen på høyre søylepostament hadde omfattende opp- og avskallinger i malingslaget. Etter samtale med en tidligere kirketjener i kirken, viste det seg at det kanskje kunne finnes en spesifikk årsak til dette.<sup>18</sup> På 1970-80 tallet ble det benyttet en vifteovn for å holde presten varm ved gudstjenester. Den stod plassert til høyre for alterringen og var rettet mot nedre del av altertavlen. Dette kan være en mulig medvirkende årsak til at det i dag er så store forskjeller i tilstanden til de to områdene.

Predella, høyre (mot syd) søylepostament.  
Foto: Riksantikvaren 2009

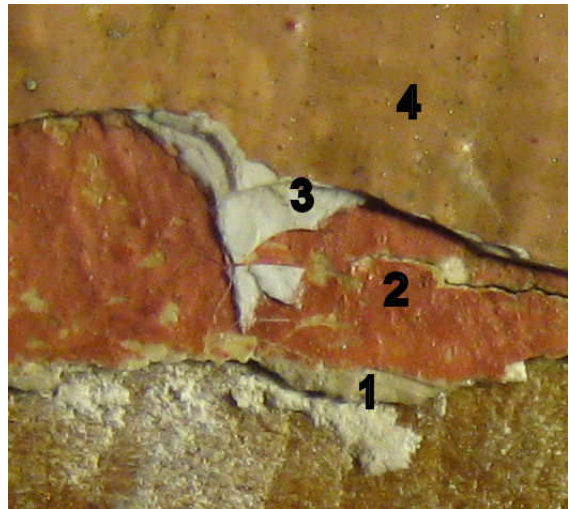
Eksempel på firelagsstruktur er tatt fra engelen på predellaens høyre (mot syd) søylepostament. Her er det også mulig å se at hvitmalingen (nr 3) fra 1895 ligger i flere strøk.

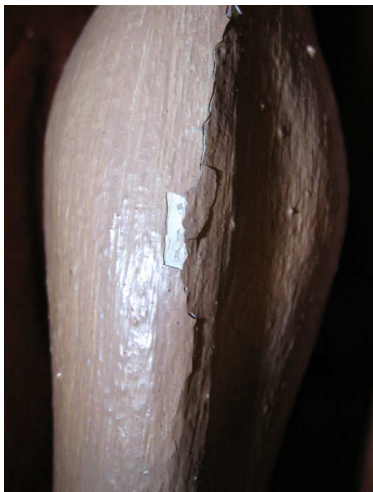
Takformede oppskallinger er en typisk klimaskade, der det har skjedd permanente dimensjonsendringer i treverket. Videre kan mekanisk belastning eller bevegelse i treverket ha ført til at oppskallingene faller av,<sup>19</sup> som vises på fotografiene under.

(1) Takformede oppskallinger: fra leggen til engel på venstre vinge (mot nord).

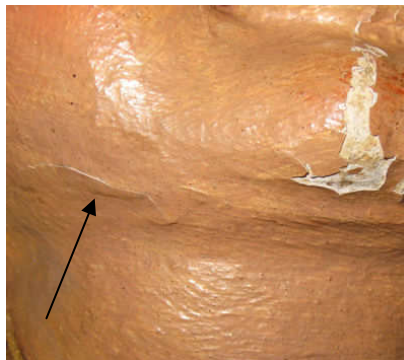
(2) Sprekk med luft under: fra undersiden av englehode på høyre vinge (mot syd).

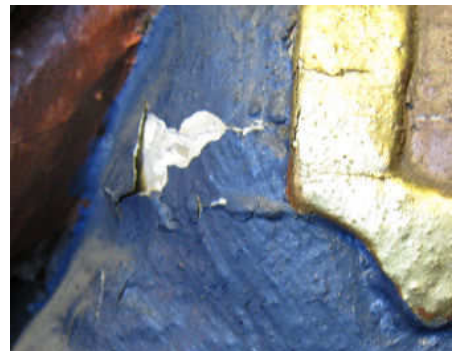
(3) Avskalling der omkringliggende løs maling har reist seg fra underlaget: fra drakt til sovende soldat til høyre (mot syd), bekrøning.

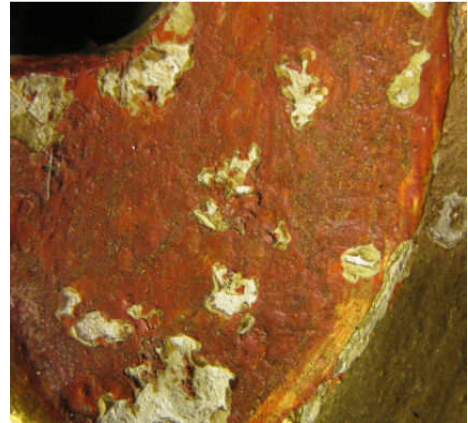
De stiliserte rankene på altertavlen er forgyllt med en linje av rødt malt kant i kant. Her sees en skadetype som er eneste av sitt slag på altertavlen. Små flak av tynn maling flasser av der malingen ikke har heft til underlaget. En mulig forklaring på dette kan være den sekundære forgyllingen. Det kan ha blitt strøket en gullgrunn over hele området, også der det skulle males rødt. Derfor har det blitt en veldig oljeholdig grunn for rødmalingen som ikke har festet seg ordentlig.

Detalj av område hvor rød maling har et annerledes skadeomfang enn andre områder. Altertavlens høyre vinge (mot syd).

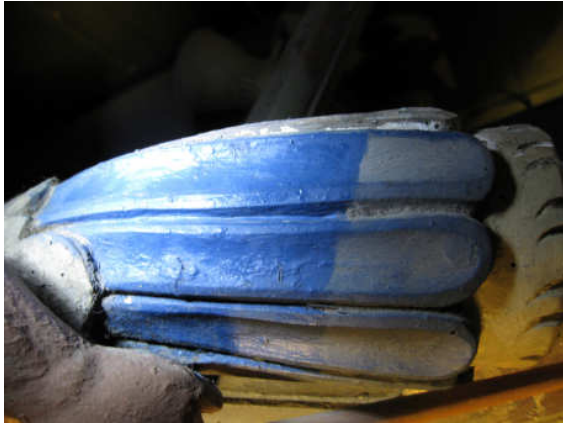
Detalj fra altertavlens bekrøning, liggende soldat på høyre side (mot syd). Delvis støvrenset.

Selv om hele altertavlen var meget skitten av støv og smuss, var det verst i øvre del av tavlen. Alle figurer og arkitekturelementer i bekroningen måtte støvtørkes med pensel og støvsuger i forkant av konsolideringen der det lot seg gjøre. Dette gjaldt særlig horisontale flater. Dette ble gjort for å forhindre at støvet ble limt fast ved konsolidering av løs maling. Der dette ikke lot seg gjøre på grunn av for mye løs maling, ble fjerning av støv og smuss gjort parallelt med konsolideringen, ved bruk av spytt. Det kunne se ut til at sot hadde fått et bedre feste til gjenstanden i øvre sjikt. I områder hvor det ikke var løs maling, ble overflaten tørreiset med svamp for å fjerne smuss og støv. Se vedlegg 4 Tabell for materialer og metoder til konservering.

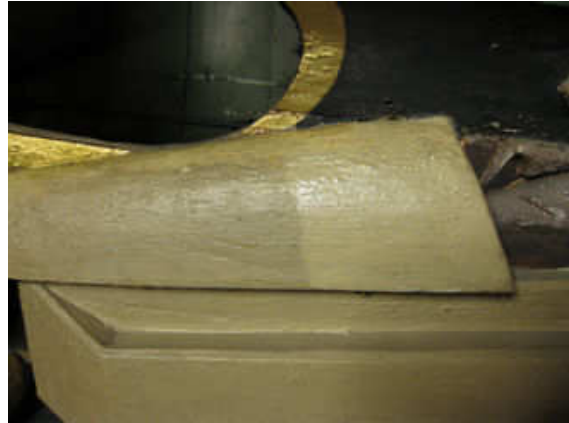
Detalj fra altertavlens bekrøning, Jesus kiste. Delvis renset for støv og sot.

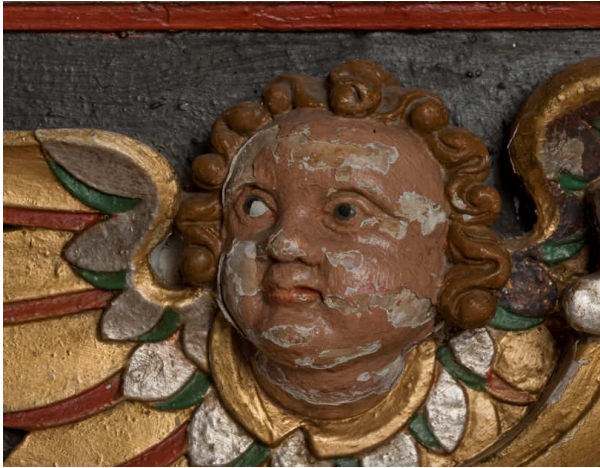
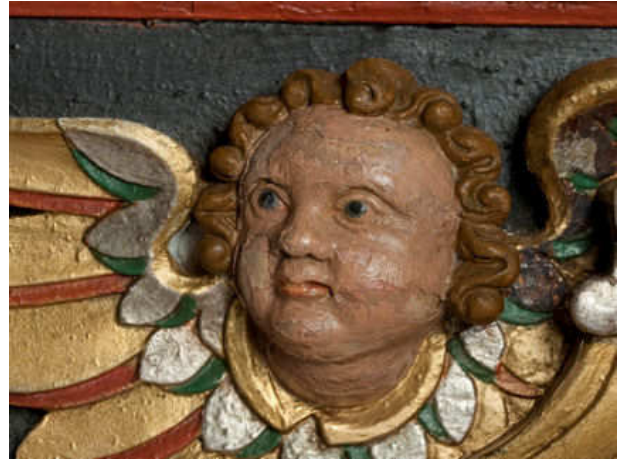
På kinnene til engelen på predellaens høyre søylepostament, er oppmalingen fra 1928 ikke lik den originale malingen. Dette forble uten retusjeringer fordi det ble sett på som et bevis for hvordan den opprinnelig har sett ut.

Engel på predellaens høyre søylepostament (mot syd), før retusjering. Foto: Lindstad 2010

Engel på predellaens høyre søylepostament (mot syd), etter retusjering. Foto: Lindstad 2010

Over hele altertavlen var det store og små avskallinger, de fleste av dem viste den hvite grunderingen eller treverket under. Ofte var den underliggende overflaten lysere enn malingslaget rundt, og skadene var derfor meget synlige. Mange av skadene var synlige fra betrakterens avstand. Retusjeringen ble utført for at betrakter kan oppfatte tavlen som mer helhetlig.

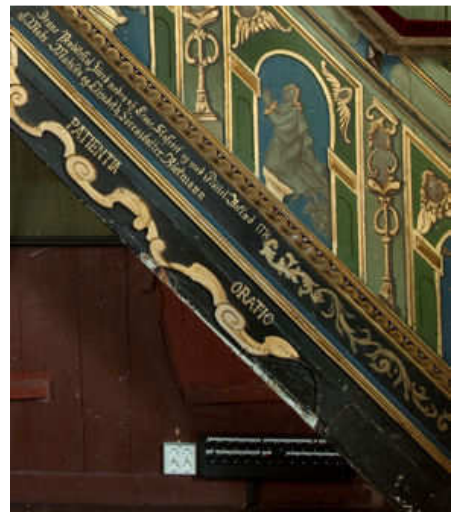
I tillegg til opp- og avskallinger i malingslaget på prekestolskurven (forårsaket av klimatiske forandringer i kirken, samt maleteknikken), var det store skader på nedre del av trappevangen. Dette antas å være på grunn av lagringsplass til lydutstyr og diverse under prekestolen. Her var det tydelige mekaniske skader som hadde forårsaket skrap i malingen og avskallinger.

Som nevnt i rapporten fra forundersøkelsen, har prekestolen tidligere blitt angrepet av borebiller som ikke lenger er aktive.<sup>21</sup> Det er mulig borebillene er årsak til de sirkulære avskallingene som var å finne på trappevangen og på deler av prekestolens fag nr 6, men dette har det ikke lyktes å finne ut av. Det kan se ut til at malingen har blitt presset utover. Områdene hadde ikke omkringliggende løs maling, slik man kanskje ville anta. Et skadefenomen som garantert var et resultat av tidligere insektangrep, var den skadede gullrammelisten på trappevangen. Listen som omkranser trappens øverste hovedfelt var delvis borte.

Detalj av trappevangen, mekaniske skader i nedre del

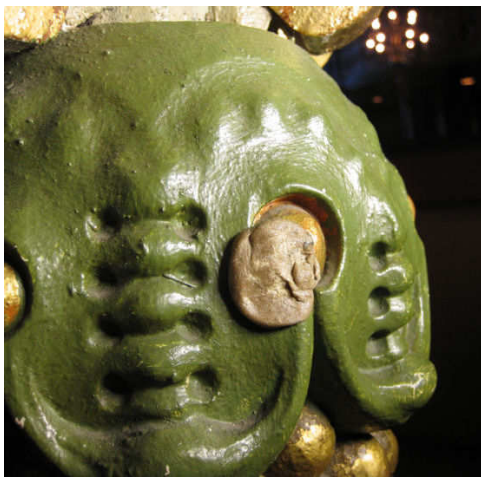
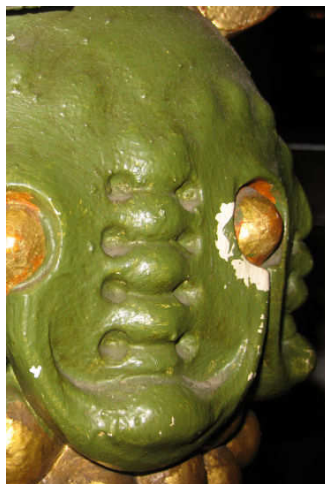
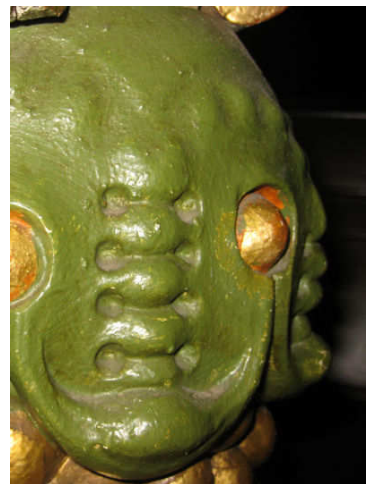
Drueklasen før fjerning av tyggegummi.

Etter fjerning av tyggegummi.

Etter retusjering av skadeområdet.

På prekestolens underdel ble det oppdaget en gammel tyggegummi på drueklasen. Denne ble mekanisk fjernet og restene ble fjernet med white spirit.

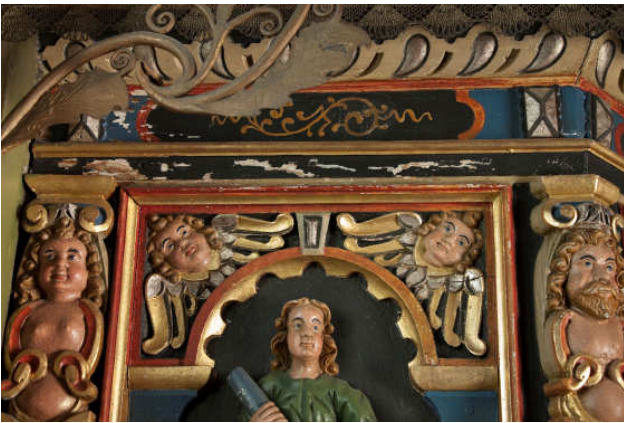
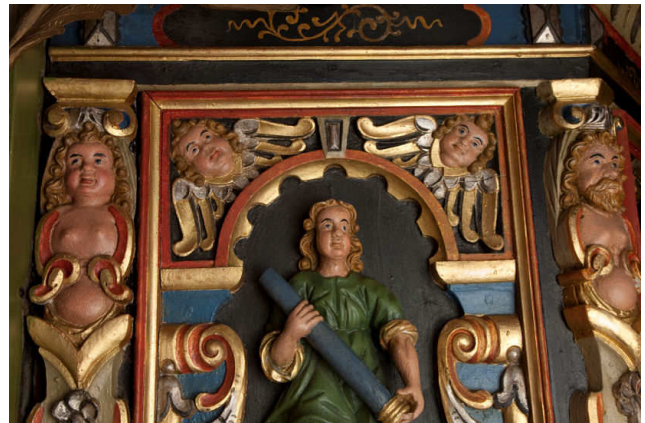
Hele prekestolen ble undersøkt for kartlegge all løs maling. Det viste seg at områdene med mest utfall og løs maling var fag 1 og fag 4. Fag 1 er et område som tidligere har vært utsatt for en vannlekkasje gjennom ytterveggen som er synlig på prekestolen i dag. I tillegg til dette er det en stor sprekke mellom to bord i kledningen på veggen. Sprekken måler 1,8 cm på det tykkeste. Her trekker det fra utsiden rett på prekestolen og gir et meget ustabil klima. Fag 1 er også meget nærmeste varmeovnene under benkene, noe som fører til lokalt høyere temperaturer, se kapittel 8.1. side 22 om temperatur og relativ fuktighet. Disse omgivelsene har ført til en verre tilstand på fag 1 sammenlignet med de andre fagene.

Detalj av prekestolen, Fag 1 Fortitudo, før retusjering.  
Foto: Lindstad 2010

Detalj av prekestolen, Fag 1 Fortitudo, etter retusjering.  
Foto: Lindstad 2010

På fag 1 var malingen sprø og vanskelig å legge ned. Stedvis var det nødvendig å fukte området med litt lunkent vann i forkant av at lim og varme ble påført. Til resten av

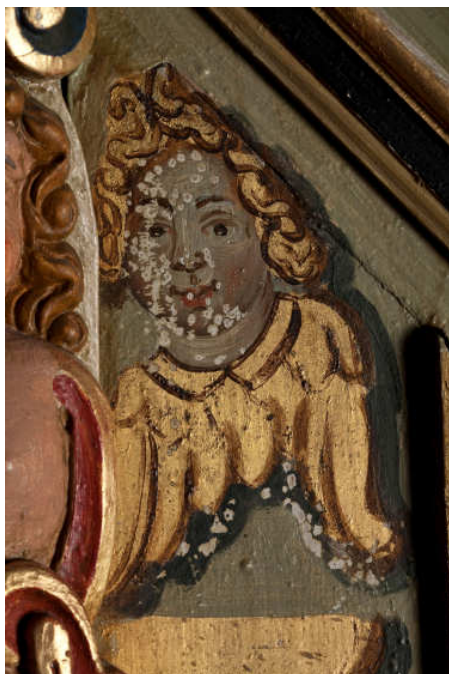
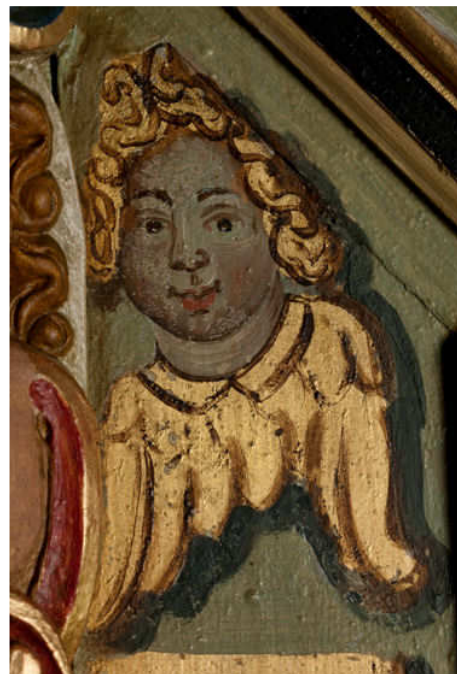
Detalj av trappevengen, øvre del, før retusjering.  
Foto: Lindstad 2010

Detalj av trappevengen, øvre del, etter retusjering.  
Foto: Lindstad 2010

Av hensyn til det utsatte området på nedre del av trappevingen, ble det valgt å retusjere med akrylmaling som er mer slitesterkt enn gouache. Av samme hensyn ble det retusjert med akrylmaling på undersiden av prekestolskurven, på den grønne drueklasen. I de større skadeområdene i sorte felt på prekestolen ble også akrylmaling benyttet for å oppnå riktig glans og for å få en jevn overflate.

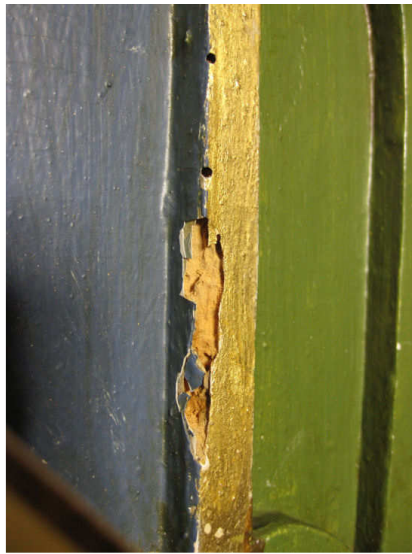
Trappevangelen, insektskade.

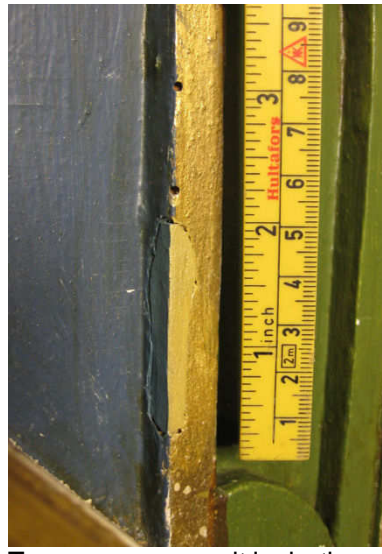
Trappevangelen, malt innbøting.

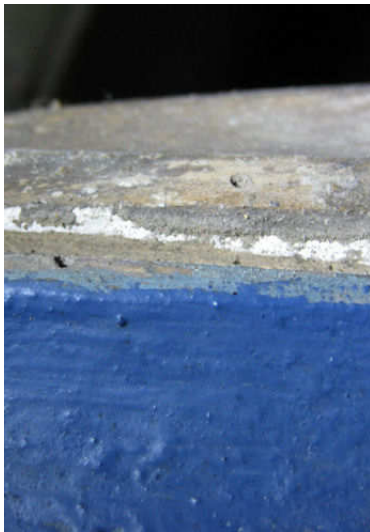
Detalj fra altertavlen, sovende soldat på høyre side. Her sees en lyseblå undermaling, ingen spor av hvit overmaling anno 1895.

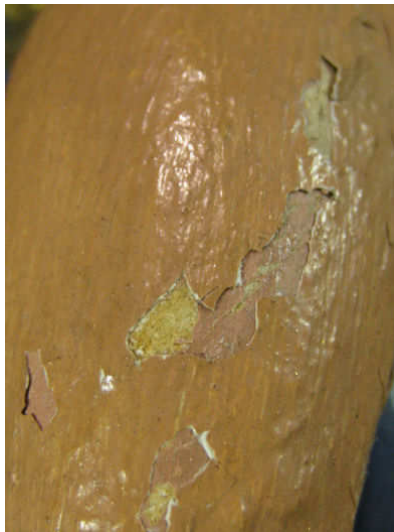
Detalj fra altertavlen, helskulptur på høyre side. Her sees opprinnelig karnasjon som er lysere og kaldere enn karnasjon fra 1928. Mellom disse sjiktene er hvitmaling fra 1895 synlig.

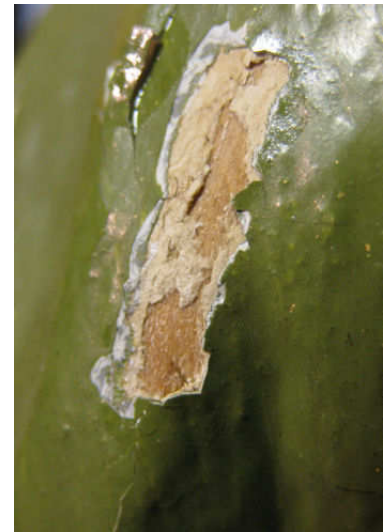
Detalj fra altertavlen, kledning på helskulptur på venstre side. Her sees opprinnelig grønnfarge som er meget lik oppmalingen fra 1928. Mellom disse sjiktene er hvitmaling fra 1895 synlig.

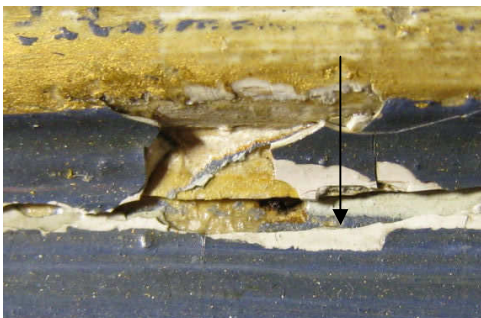
Detalj fra prekestolen, kant på nedre smalfelt i fag 5. Her er det synlig at 1928-oppmalingen er meget lik den opprinnelige blå fargen. Mellom disse sjiktene er hvitmaling fra 1895 synlig.

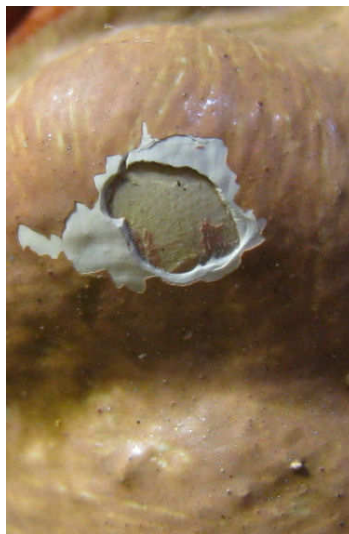
Detalj fra prekestolen, under haken på figur på nedre venstre side, fag 5. Her er det synlig at 1928-oppmalingen er meget lik den opprinnelige blå karnasjonen. Mellom disse sjiktene er et tykt lag hvitmaling fra 1895 synlig.

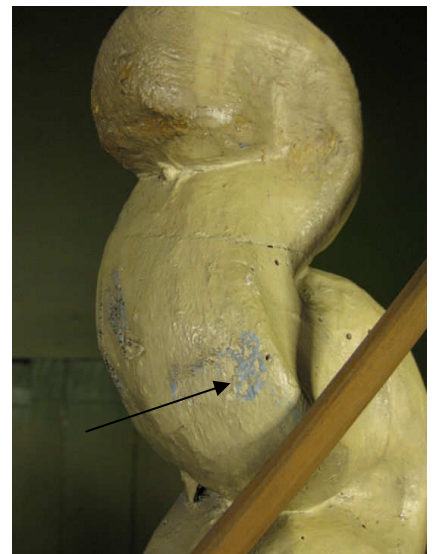
Detalj fra altertavlen, del av skyen som omkranser Jesus. I dag er den malt beige, men opprinnelig har den vært lyseblå.

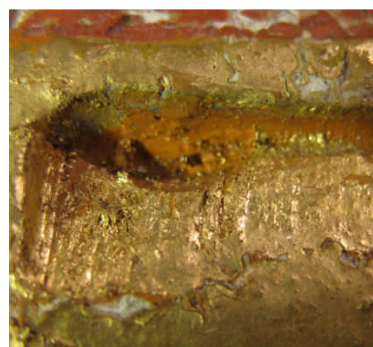
Eksempel på orange bolus, fra den opprinnelige forgyllingen. Detalj fra altertavlens høyre vinge (mot syd).

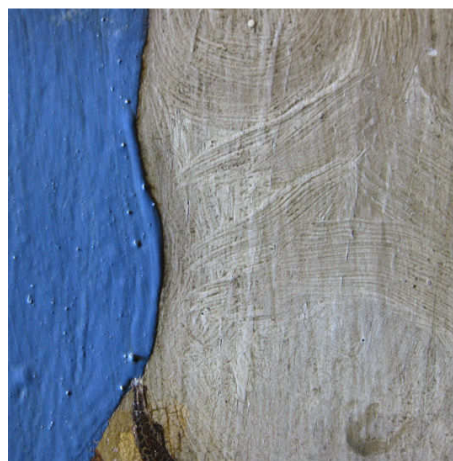
Detalj av trappevengen, nedre figur med opprinnelig karnasjon fra ca 1774 og blå maling fra 1928 kant i kant.

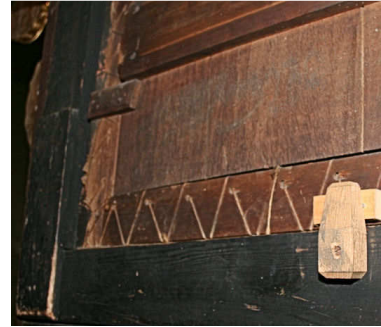
Detalj av maleriets bakside, oppspenning av lerret til blindramme. Foto: Riksantikvaren 2009

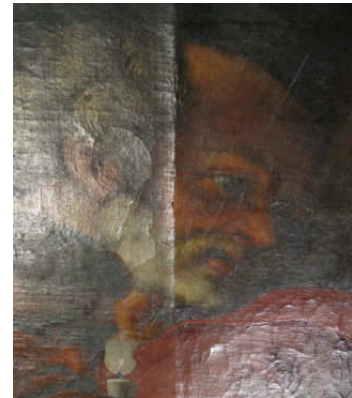
På grunn av bakplatens vertikale bord, er linjene synlig i lerretet.

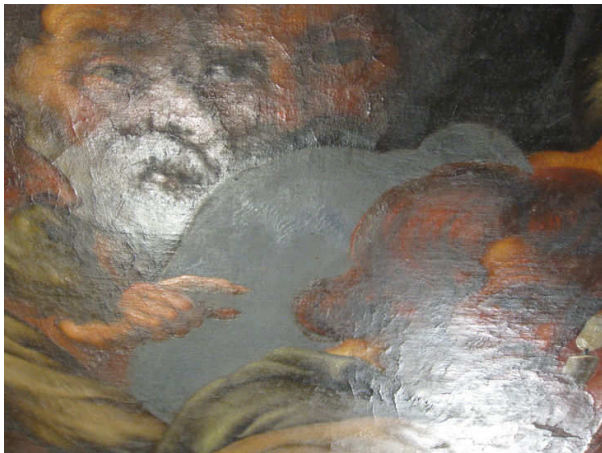
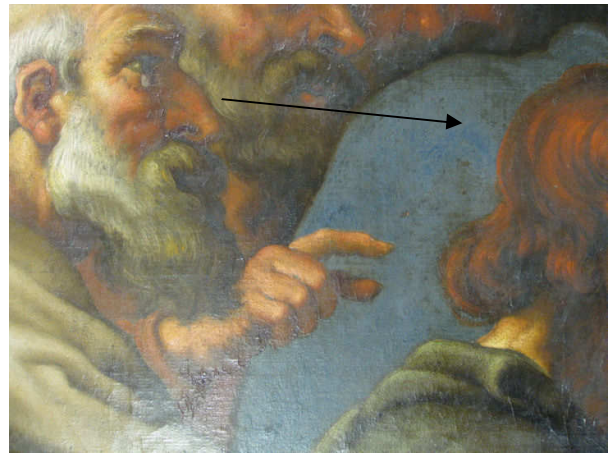
Pigmentene som har blitt brukt viser tegn til nedbrytning, særlig de blå områdene. I kappen til mannen til venstre for Jesus er det mulig å skimte hvor intens blå pigmentet opprinnelig har vært. I dag er malingen nedbrutt ved bleking. Andre steder har pigmentene mørknet og endret glans.

Kappen til mannen til venstre for Jesus: Detalj av maleriet viser nedbrytning av den blå fargen. Den fremstår som meget matt sammenlignet med de omkringliggende områdene.

Kappen til mannen til venstre for Jesus: Samme detalj i et annet lys. Her sees spor av hvor intens blåfargen har vært tidligere.

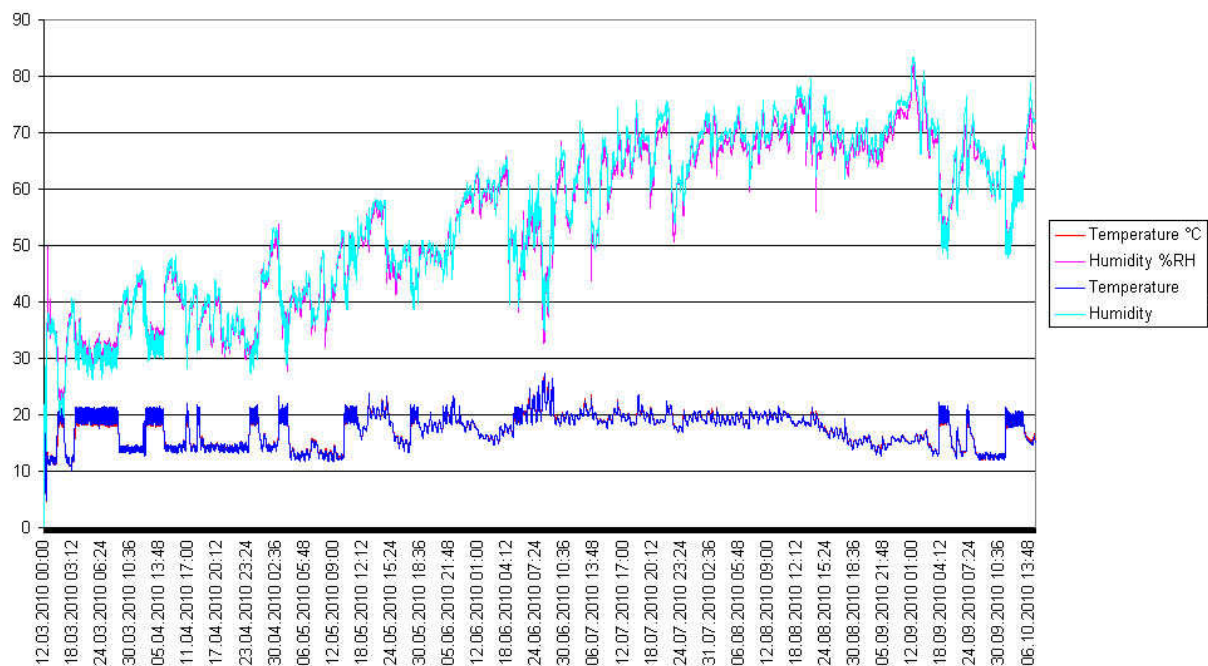
Diagrammet for mars-oktober 2010 viser at den relative fuktigheten varierer mellom ca 26 % og 82 %. Dette er store svingninger når man snakker om klima for bevaring av kirkekunst. Klimaloggeren ved prekestolens har registrert en litt høyere temperatur og en lavere relativ fuktighet enn det loggeren ved altertavlen har registrert. Dette skyldes høyst sannsynlig varmeovnene under benkene står nærmere prekestolen og har en større påvirkning på klimaet ved prekestolen enn på klimaet ved altertavlen.

Diagram som viser begge klimamålerene i perioden mars-oktober 2010. Altertavlens målinger er rosa/rød, mens prekestolens målinger er turkis/blå.

Det generelle problemet er at det er tørt om vinteren/våren (under 40 % RF i flere perioder fra mars-mai) og fuktig om sommeren (Over 60 % RF i nesten hele perioden fra juni-oktober). Den forrige klimamålingen som ble utført i kirken, var i perioden mars 1985 - mars 1986.<sup>27</sup> Disse målingene viser den samme årskurven med store klimavariasjoner i den uoppvarmede sommerperioden: inneklimate styres i hovedsak av uteklimate. I vinterhalvåret som er den oppvarmede perioden, er det generelt tørrere (RF er lavere) og RF påvirkes av oppvarmingen i kirken.

Det er viktig at den relative fuktigheten ikke synker under 40 %. Dette skjer som oftest når temperaturen stiger over 20 °C, noe som var tydelig ved klimaloggingen i 2010. Ifølge rapporten "Kirkeoppvarming - miljøriktig og energieffektiv" vil det beste for kirkekunsten, kirkegjengerne og miljøet være å ha en hviletemperatur på mellom 5-10 °C når rommet ikke er i bruk, og heving av temperaturen til brukstemperatur 16-19 °C når rommet er i bruk.<sup>31</sup> Det beste for gjenstandene vil være så korte oppvarmingsperioder som mulig. Det anbefales derfor å ha øvre brukstemperatur på 18 °C for å min imere periodene hvor den relative fuktigheten faller under 40 %.

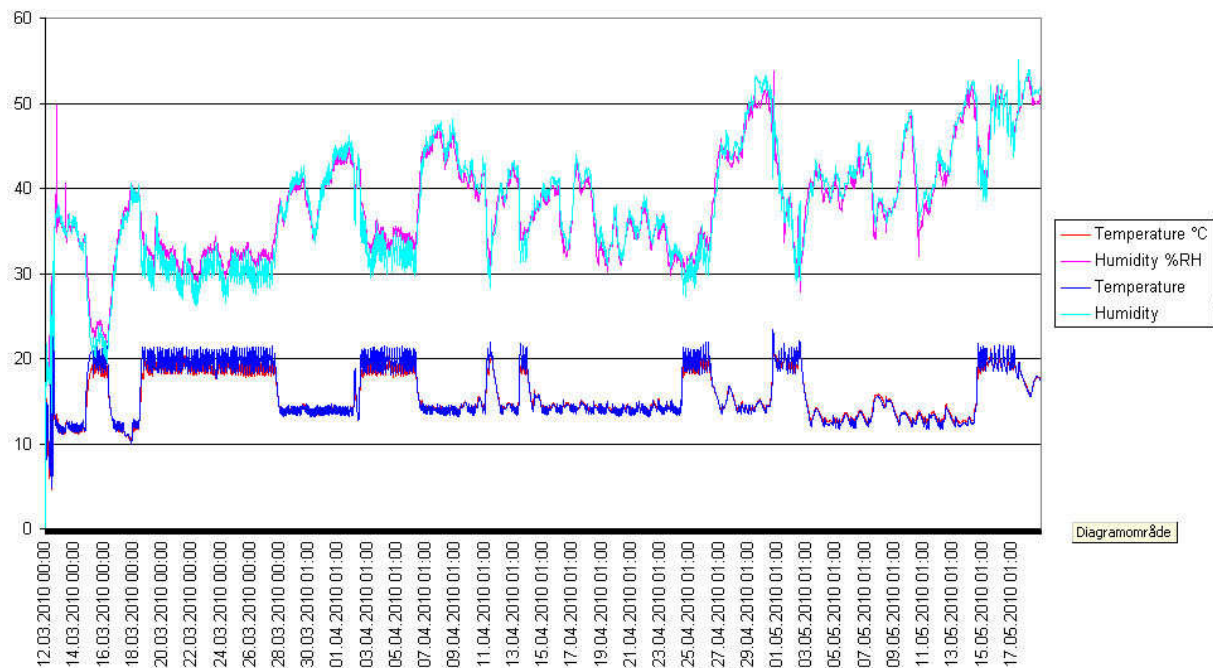
Diagram som viser målinger fra 12.3.-18.5. 2010

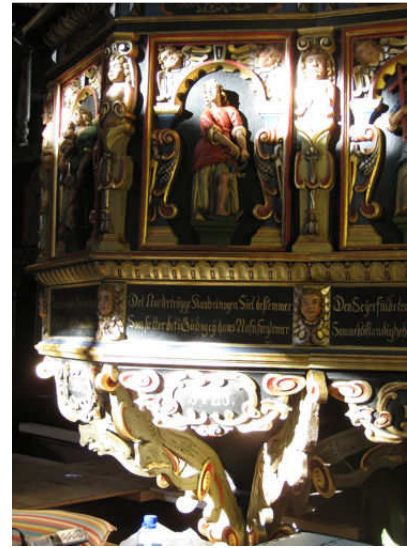
Direkte sollys utgjør en trussel for bevaringen av inventaret på grunn av det høye innholdet av ultrafiolett stråling.<sup>32</sup> Direkte sollys gir dessuten varme som igjen gir meget lokale endringer i RF og en lokal klimabelastning. Som tidligere nevnt, får deler av prekestolen direkte sollys (se kapittel 5.1. side 12). For å unngå unødig nedbrytning av den bemalte overflaten anbefales det å skjerme for sollyset ved å montere gardiner, persienner eller lignende. Det minnes om at Riksantikvaren må kontaktes i forkant om denne eventuelle endringen.

Fotografi tatt på dagtid, oktober 2010. Sola kommer fra syd og treffer prekestolen, særlig fag 4.

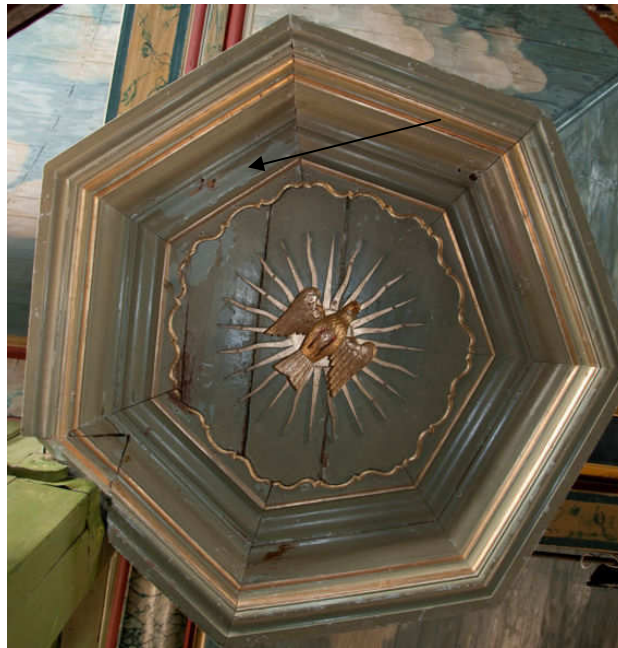
Prekestolshimlingen sett nedenfra med skader fra 1983 samt avskallinger i malingslaget.

I 1983 falt prekestolshimlingen ned og ble skadet.<sup>34</sup> Det ble i denne forbindelse anbefalt av Riksantikvaren å fargerestaurere himlingen. Det er ønskelig at en malekyndig person som har erfaring med dekormaling eller lignende kan male opp undersiden av himlingen. Det anbefales at løs maling skrapes forsiktig av, da det er original maling under som ikke bør skades ytterligere. Undersiden males opp i samme grønnfarge som dagens, som fargekodes til NCS S 4020-G90Y, men noe lysere.<sup>35</sup> Det skal brukes en linoljebasert maling som påføres med pensel i tynne strøk. Arbeidet bør utføres av en dekorasjonsmaler i samarbeid med en malerikonservator.

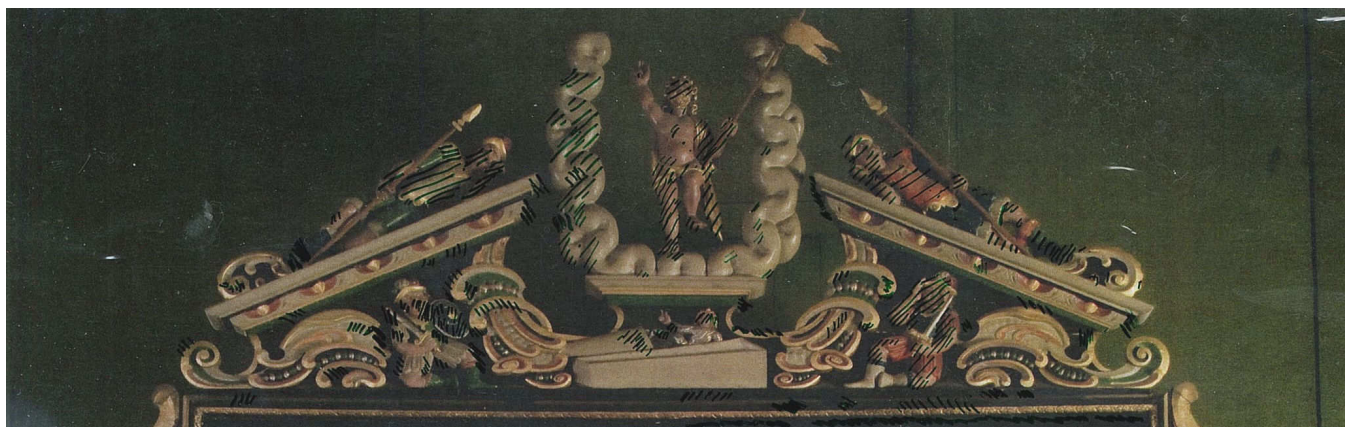
Altertavle, bekroning

Skraverte områder i rødt er konsoliderte områder i 2010. Fotografiene er bleket for å kunne se skraveringen bedre.

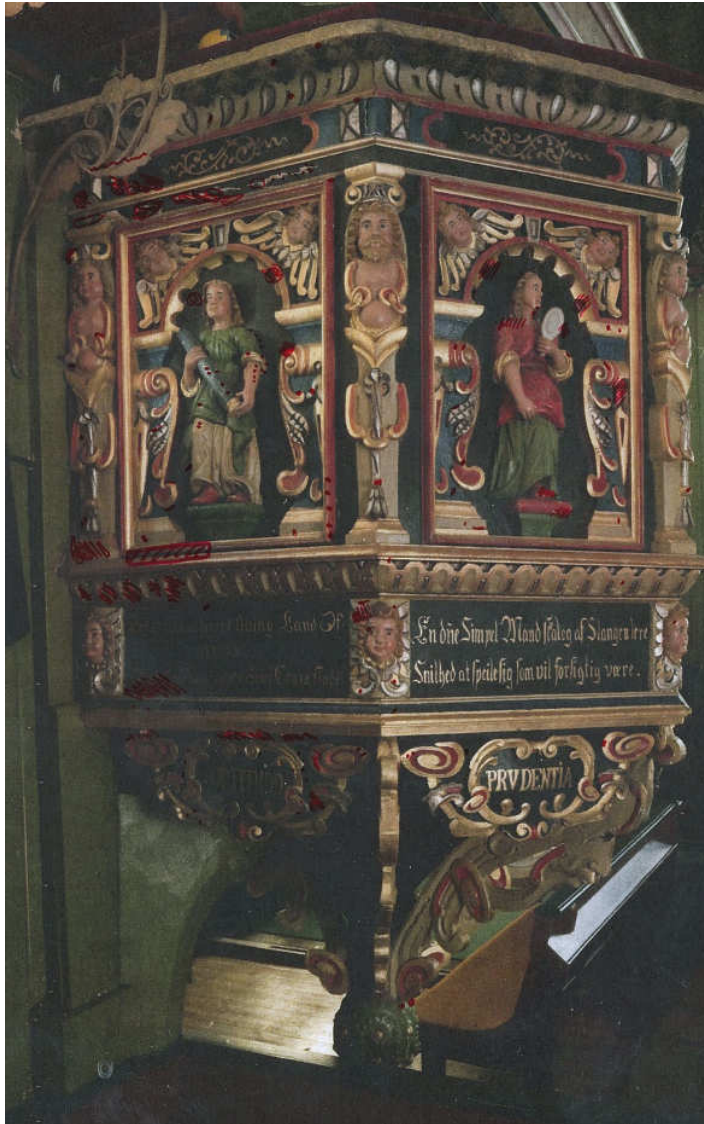
Prekestol, fag 1 Fortitudo og 2 Prudentia

Merkede områder i rødt er konsoliderte områder i 2010. Fotografiene er bleket for å kunne se markeringene bedre.

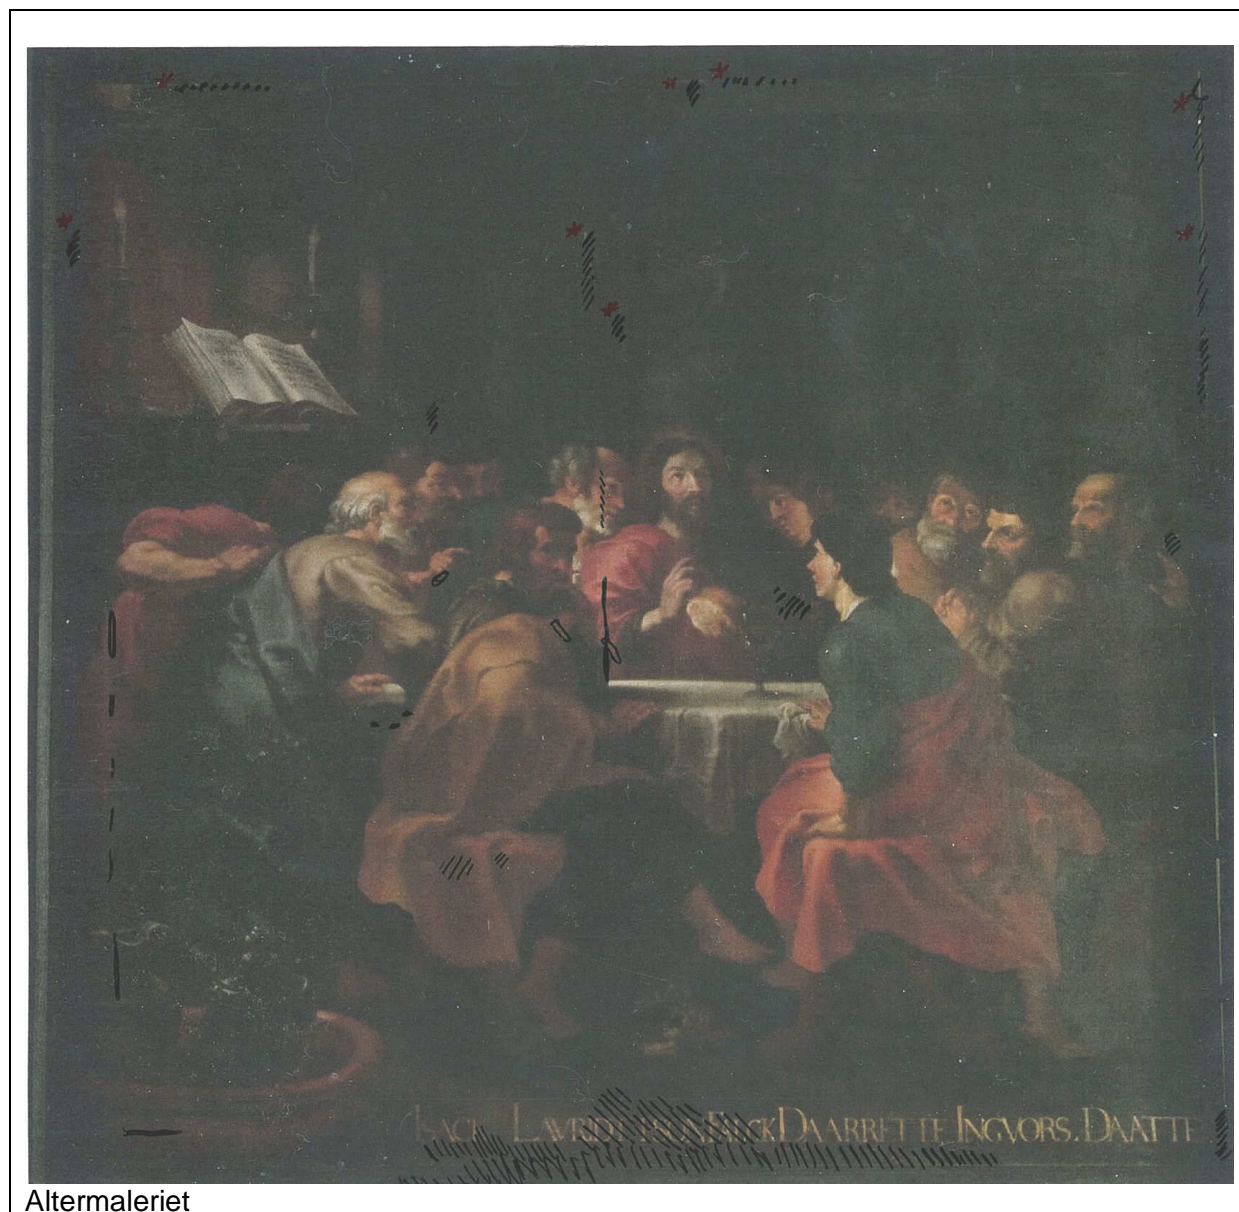
Altermaleriet

Skraverte områder i grønt er konsolidert med LMK, mens skraverte grønne områder med en rød stjerne er konsolidert med størlim. Alt arbeidet er utført i 2010. Fotografiet er bleket for å kunne se skraveringen bedre.
