# AVKLARENDE ARKEOLOGISK UNDERSØKELSE, ANALYSE AV BEVARINGSFORHOLD OG – TILSTAND, OG ETABLERING AV ET 5-ÅRIG MILJØOVERVÅKINGSPROGRAM

TA 2019/13 Erling Skakkes gate 3-5, Trondheim, Trøndelag

Chris McLees (NIKU), Anna Petersén (NIKU), Josef Dilling (COWI AS),  
Mike Voellmecke (Cautus Geo AS)

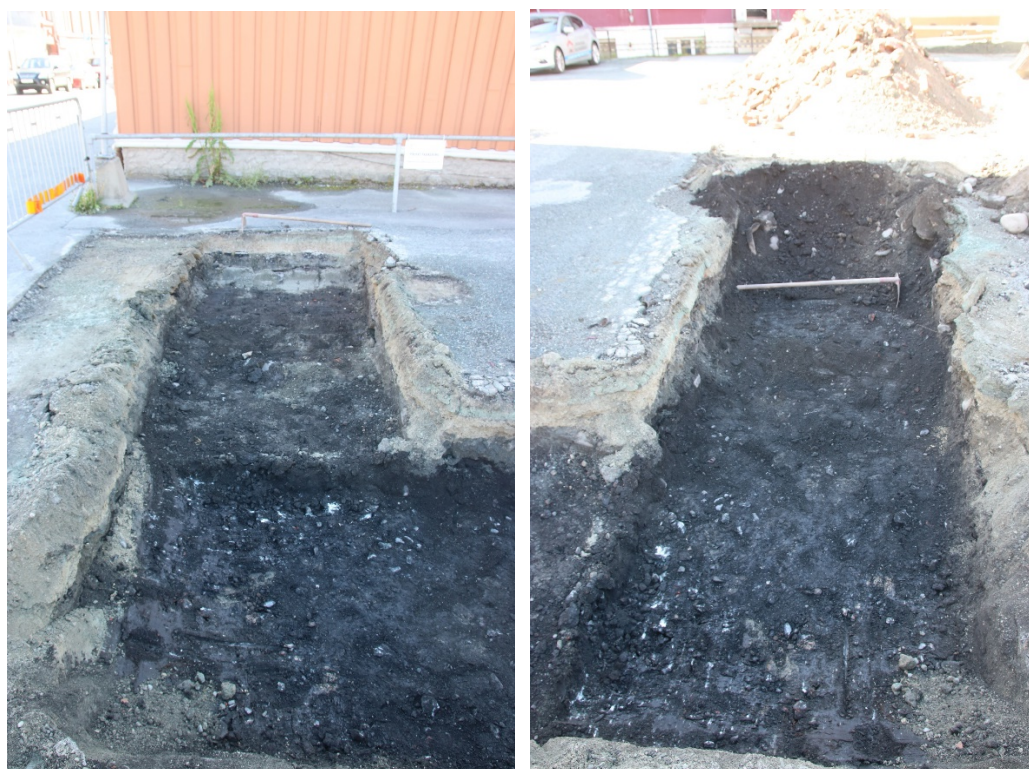
Fig. 2.2 Sjakt 1. Toppen av de avdekkete kulturlagene og stoppenivå for graving. Venstre: Øst-vest grøftearm sett mot Ø. H Da62837\_007. Høyre: Nord-sør grøftearm sett mot S. Da62837\_008

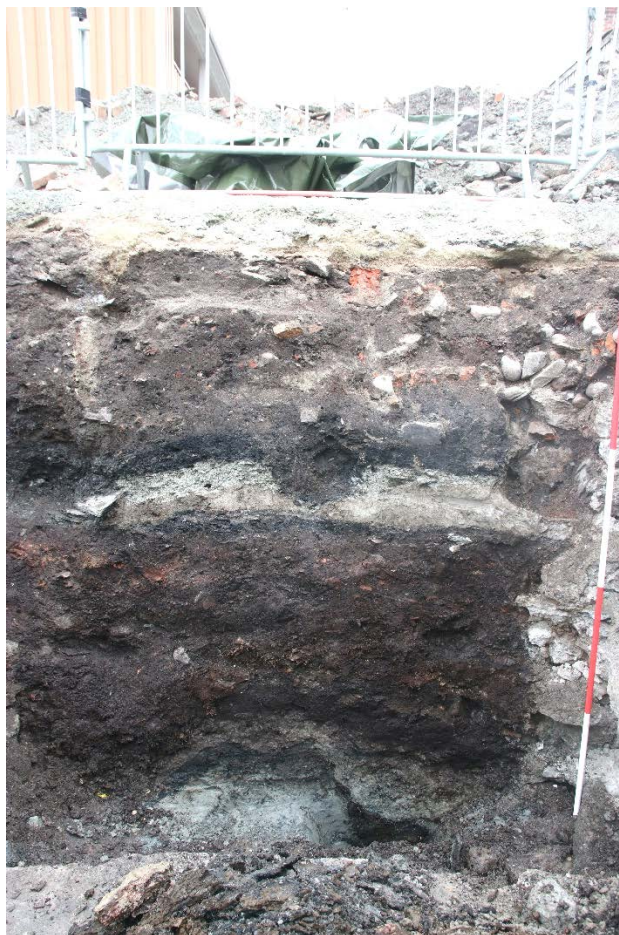
**Fig. 2.7 Miljøprofil 2: Ferdigrenset. Sett mot Ø. Da62837\_032**

Profilen (fig. 2.7) inneholdt en ca. 2,20 meter tykk stratifisert akkumulasjon av horisontalt liggende avsetninger og konstruksjonsrester samt enkelte nedgravninger. N.B. Figurene 2.8 og 2.9 og tabell 2.1 (se under) bør benyttes i sammenheng med følgende redegjørelse.

De øverste lagene (2-7) var forholdsvis tørre og minerogene i karakter, mens de nederste (12-19) hadde til gjengjeld et meget høyt organisk innhold og var forholdsvis fuktige. Den naturlige undergrunnen (21 og 22) besto av lett fuktig silt, muligens utvasket rasleire.

Miljøprofil 2 viste kulturlag i ca. 2,20 meters dybde målt fra overflaten og ned til naturlig undergrunn. Naturlig undergrunn bestod av fuktig silt. Intakte kulturlag fra middelalder ble registrert fra og med kulturlag ca. 0,60 meter under dagens overflate (ca. 9,40 m.o.h). Kulturlagene under dagens overflate og ned til 0,60 m dybde antas å være fra moderne og nyere tid. Disse lag bestod av utfylling/utjevningssmasse og de var tørre og dominert av minerogent materiale. Fra ca. 0,70 meters dybde og ned til naturlig undergrunn var kulturlagene tett komprimert, fuktige og rike på organisk materiale. Lagsekvensen viste spor etter bosetning i form av både bygningslevninger, brann- og avfallslag. Det ble foretatt vurdering av kulturlagenes tilstand på samtlige lag i miljøprofil 2 (se tabell under). Kulturlagene i dybde fra ca. 1 m-1,50/ 8,67-8,13 m.o.h. (lag 13 - 19) har beste vurderte tilstand, alle fra «A4- god» til «A5- utmerket».

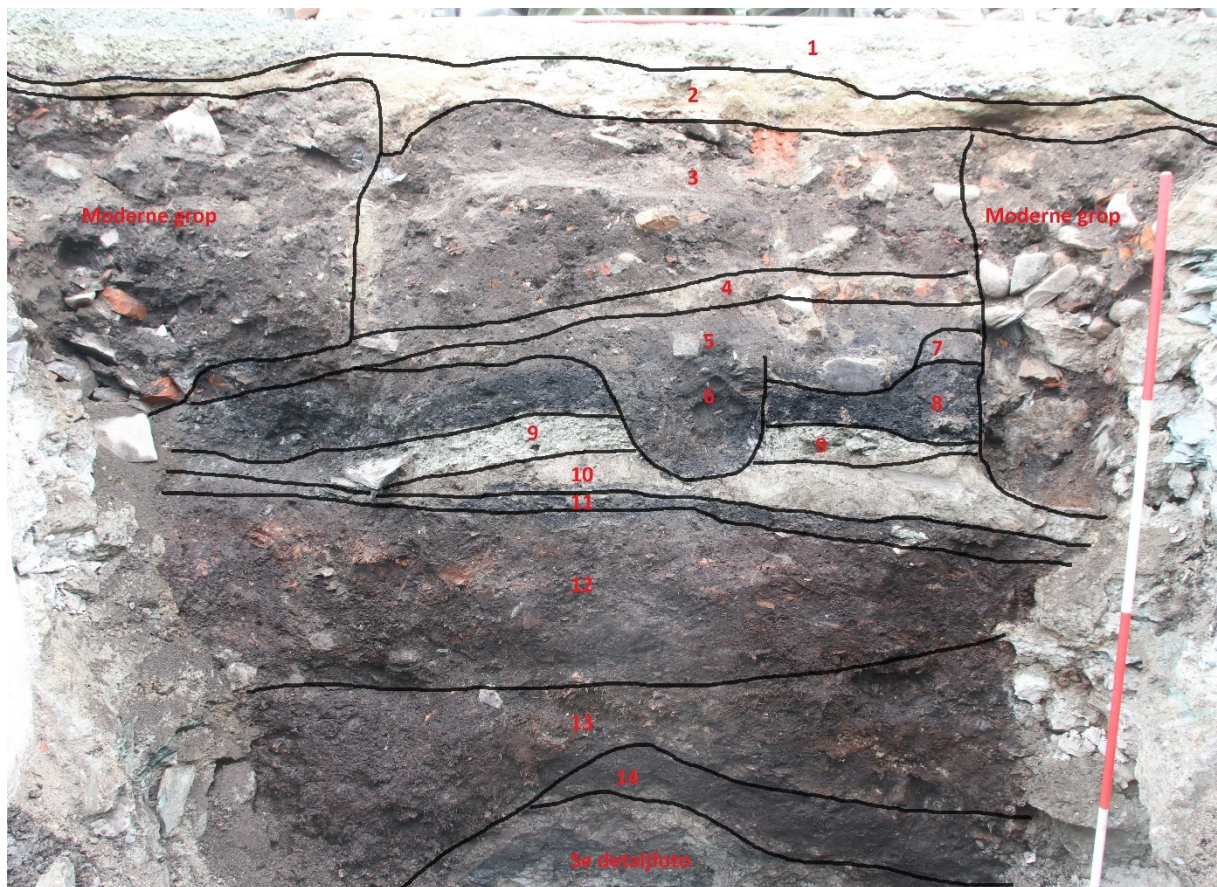
Fig. 2.8 Miljøprofil 2. Stratigrafi: Detalj øverste del. Sett mot Ø. Da62837\_033

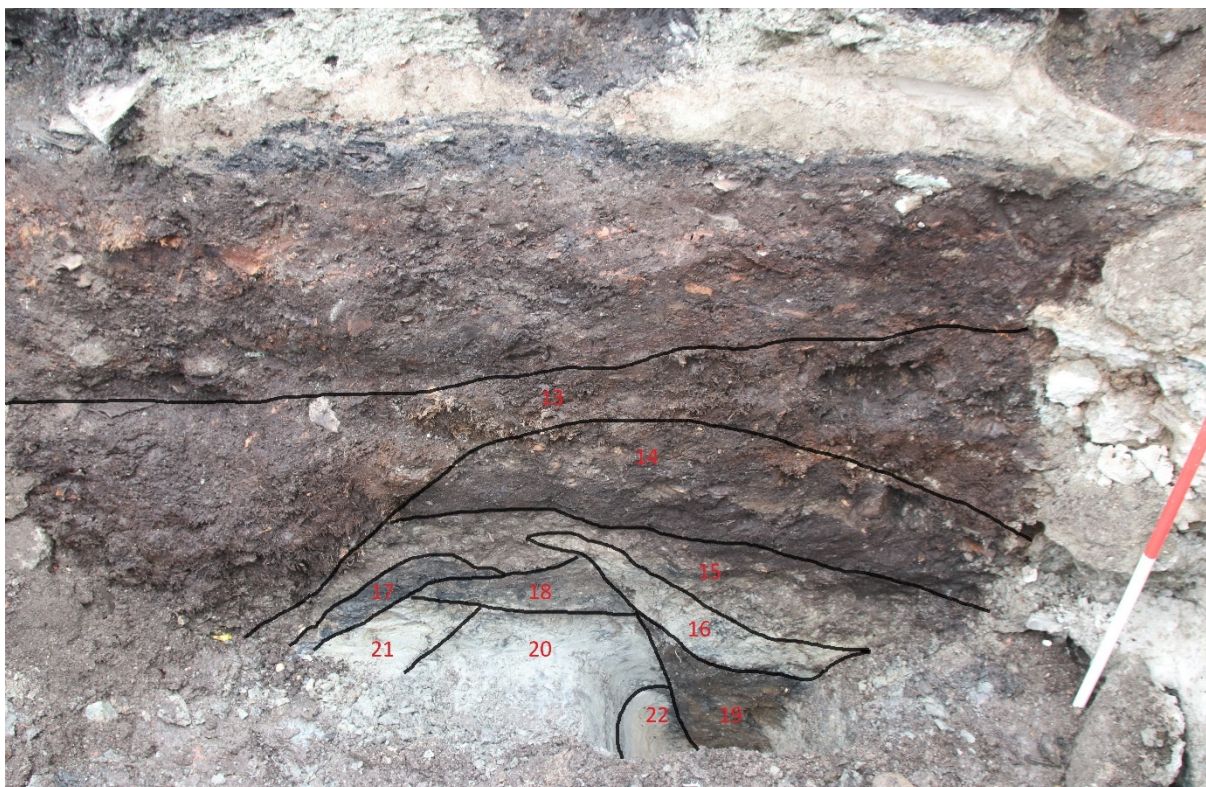
Fig. 2.9 Miljøprofil 2. Stratigrafi: Detalj nederste del. Sett mot Ø. Da62837\_034

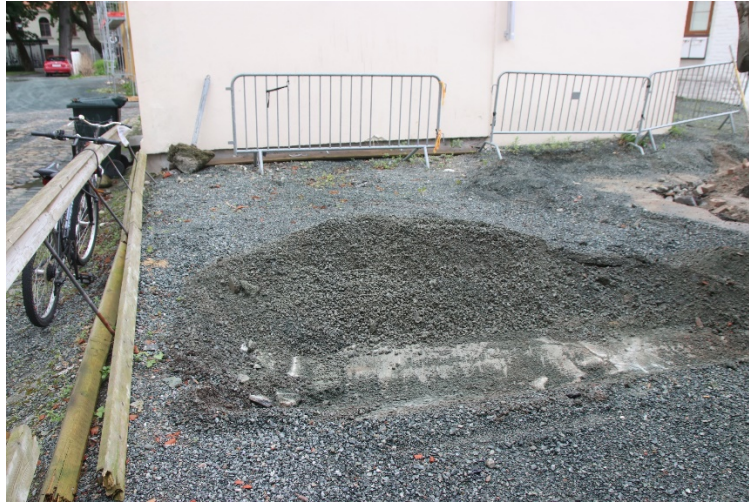
Det viste seg i tillegg at den gamle gjenfylte kjelleren her inneholdt en forholdsvis moderne kraftig betongstøpt konstruksjon av ukjent karakter som strakk seg mot sør. Toppen av denne ble påvist frem til veikanten (fig. 2.13).

Fig. 2.13 Toppen av den støpte betongkonstruksjon i kjelleren sør for sjakt 3. Sett mot V. Da62837\_001

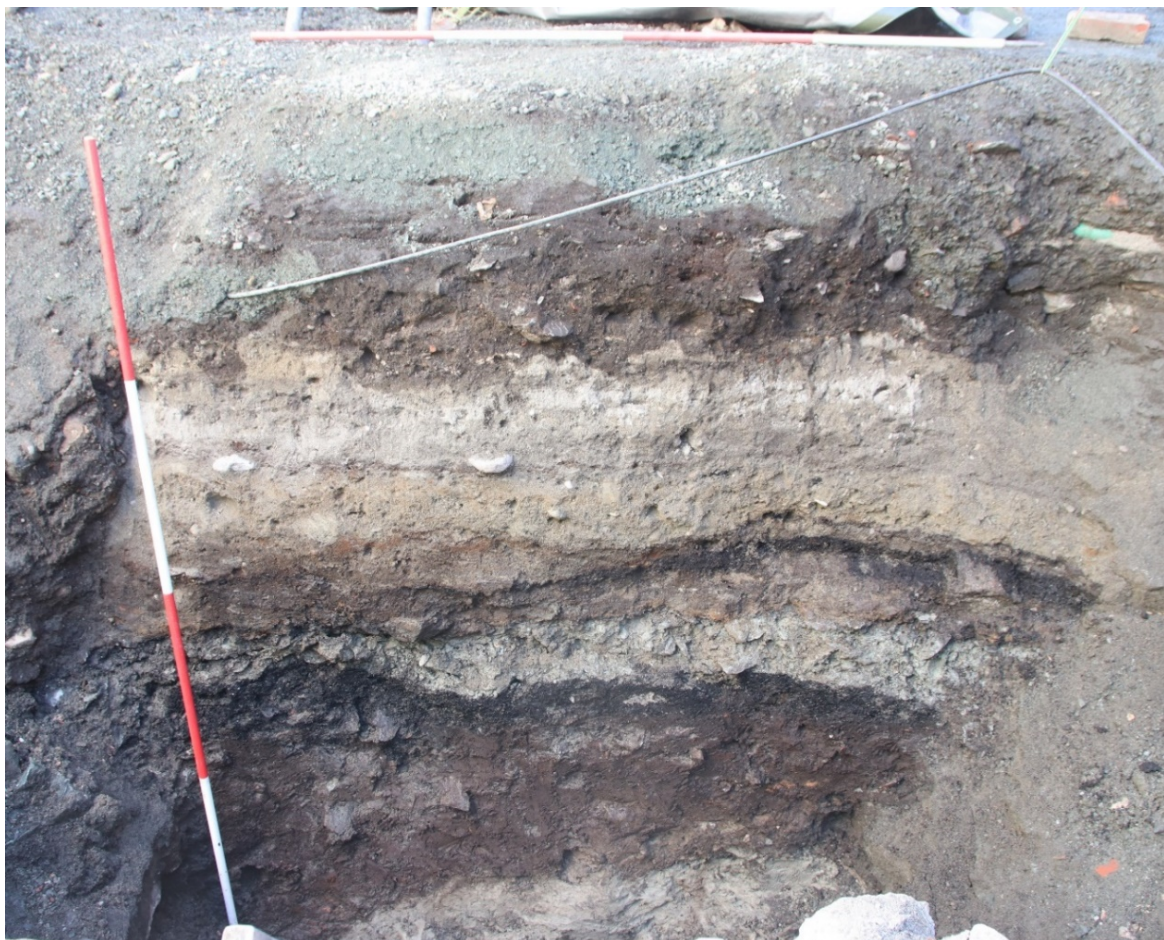
Fig. 2.14 Miljøprofil 3: Ferdigrenset. Sett mot N. Da62837\_037

Profilen (fig. 2.14) inneholdt en ca. 2 meter tykk sekvens med horisontale stratifiserte avsetninger. N.B. Figur 2.15 og tabell 2.2. bør benyttes i sammenheng med følgende redegjørelse.

De øverste lagene (2-3) var forholdsvis tykke og tørre minerogene avsetninger. Under disse lå en regelmessig sekvens med vekslende organiske og minerogene avsetninger (4-12). Disse tolkes som 4 - 5 suksessive overliggende tregulv og deres respektive underlag, de fleste hovedsakelig minerogene i karakter, blandet med diverse organiske og uorganiske komponenter. Med unntak av det øverste gulvet var samtlige gulv brent. De aller nederste avsetninger (13-14) hadde i motsetning et meget høyt organisk innhold og høy fuktighet. Den naturlige undergrunnen (15) besto av lett fuktig grålig silt, muligens utvasket rasleire med vekslende innhold av tynne brune siltige lamineringer.

Miljøprofil 3 viste kulturlag i ca. 2 meters dybde målt fra overflaten og ned til naturlig undergrunn. Naturlig undergrunn bestod av fuktig silt. Intakte kulturlag fra middelalder ble registrert fra og med kulturlag ca. 0,60 meter under dagens overflate (ca. 9,60 m.o.h.). Kulturlagene under dagens overflate og ned til 0,60 m dybde antas å være fra moderne og nyere tid. Disse lag bestod av utfylling/utjevningssmasse og de var tørre og dominert av minerogen materiale. Fra ca. 0,60 meters dybde og ned til toppen av lag 13 (1,30 meter dybde/ca. 8,70 m.o.h.) inneholdt kulturlagene en høyere prosentandel organisk materiale, men med et fortsatt merkbart minerogent innhold. Lagsekvensen her knyttes til en stabil og gjentagende bosetningssekvens bestående av rester etter flere overliggende tregulv, de fleste brent (lag 4-12). Lag 13 og 14 var derimot merkbart annerledes i innhold og karakter: Disse var nemlig tykke, fuktige, homogene siltlag med høyt organisk innhold, tolket som mulig torv/myravsetninger.

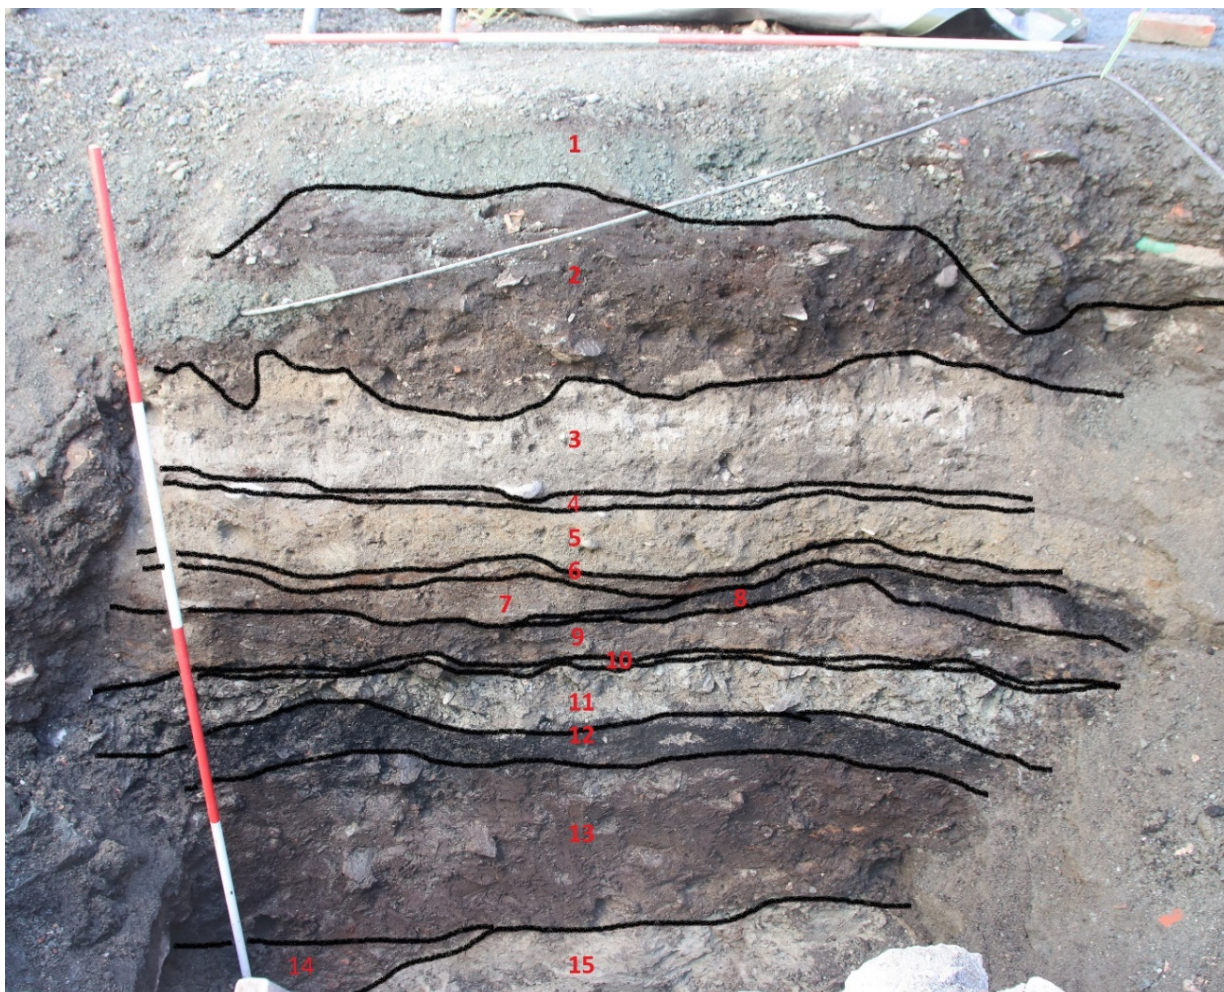
Lagene (13-14) som ligger over undergrunnen var trolig én og samme avsetning; 14 var litt mørkere og lå i toppen av en nedgravning, muligens en grop. De utgjør en meget tykk og homogen avsetning, meget fuktig med et høyt silt og organisk innhold. Avsetningen minner veldig om en liknende avsetning som ble utgravd ca. 100 m i NV retning ved tomta Munkhaugveita 5-7 (TA 2017/12). Laget der ble analysert mikromorfologisk, og er tolket som en torv- eller myrliknende avsetning som vokst frem i et fuktig vann-nært miljø over lengre tid i jernalderen.

Over dette lå en sekvens med 4-5 gulvnivåer som tolkes som tregulv i suksessive bygninger som har avløst hverandre på stedet, trolig fra tidlig middelalder og fram til tidlig nytid. Den eldste bygningen representeres muligens av et tykt lag med et høyt innhold av trekull (12). Dette kan imidlertid også være forflyttede brannrester eller utkast fra ildsteder som ble deponert på stedet. Lag 11 derimot var et lag bestående av klebersteinsflis tydelig påført stedet. Dette er avfall fra steinhuggervirksomhet som bevisst ble hentet hit og lagt ned som et tørt og stabiliserende underlag for et tregulv (10). Dette er et kjent middelalderske fundamenteringsmåte. Bygningen som dette gulvet hørte til har tydeligvis brent. Oppå dette lå et nytt påført gulvunderlag (9) bestående av blandet destruksjonsavfall under et nytt brent tregulv (8). Sekvensen fortsatte med et nytt blandet påført underlag (7) og nytt brent tregulv (6). Gulvsekvensen avsluttet med enda en påført blandet avsetning som dannet et underlag (5) for et tregulv (4). Dette gulvet var imidlertid ikke blitt utsatt for brann. De øverste lagene (2-3) ble trolig påført stedet som utfyllingslag i nyere tid, muligens i forbindelse med oppbygging av gårdsplassen nord for bygningen med kjelleren?

Fig. 2.15 Miljøprofil 3: Stratigrafi. Sett mot N. Da62837\_036
