TA 2021/18 ELGESETER BRU

Arkeologisk etterkontroll i forbindelse med akutt fjernvarmelekkasje ved Elgeseter bru,
Trondheim

NIKU Rapport 152

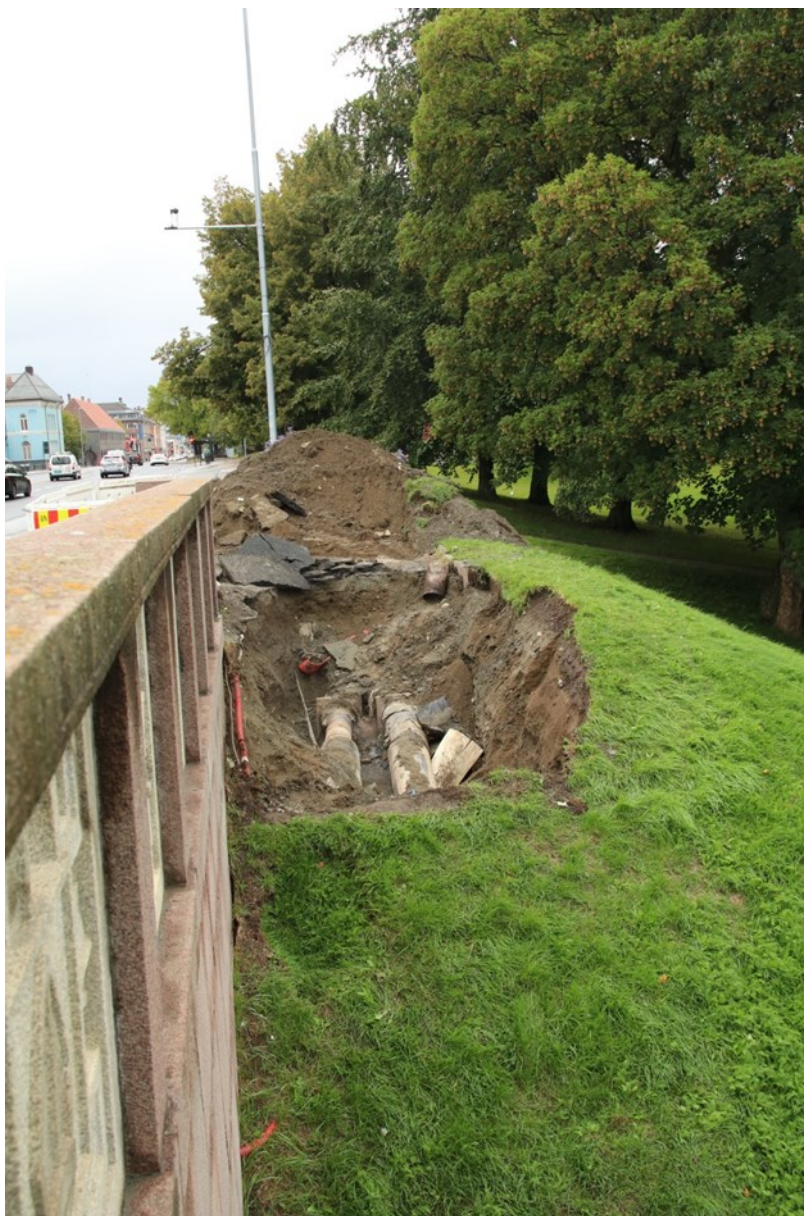
Etterkontrollen ble utført 02.09.2021 etter at Statkraft varme AS natt til 01.09.2021 gravde et hull (fig. 2 og 3) på ca. 6,5 x 3 meter i overflaten og dybde 1,5-2,0 meter for å utbedre fjernvarmelekkasjen ved Elgeseter bru.

Figur 2. Fjernvarmelekkasje på nordøstsiden av Elgeseter bru. Foto: NIKU.

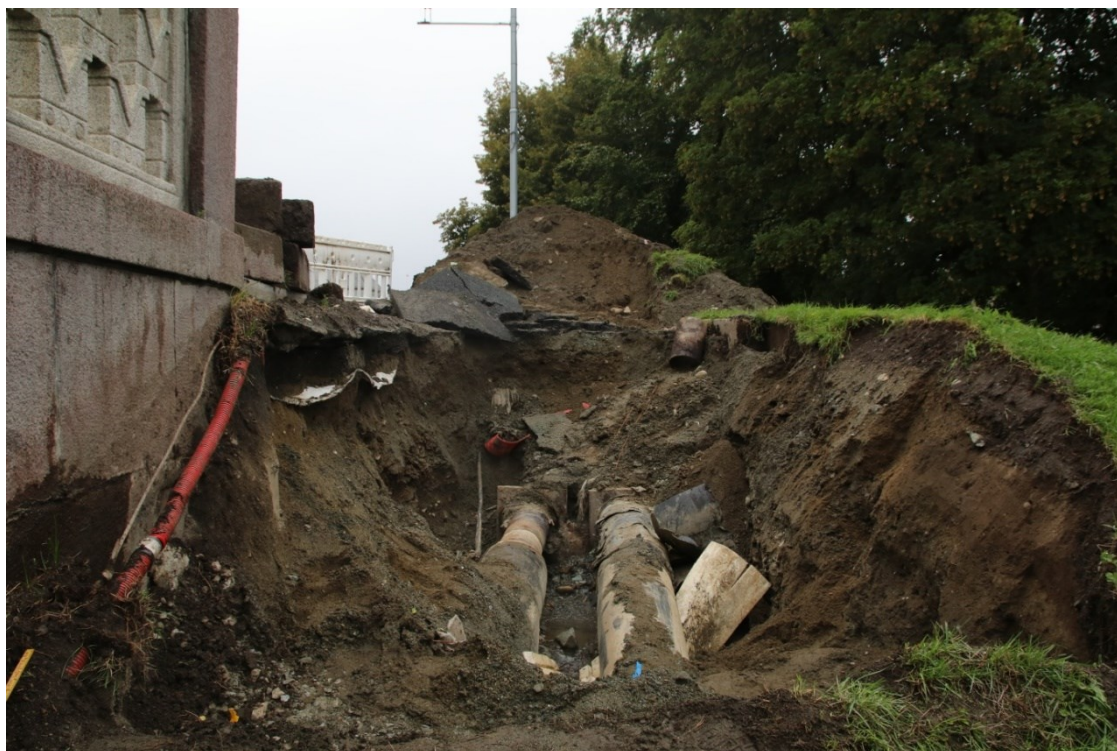
Figur 3. Fjernvarmelekkasje på nordøstsiden av Elgeseter bru. Foto: NIKU.

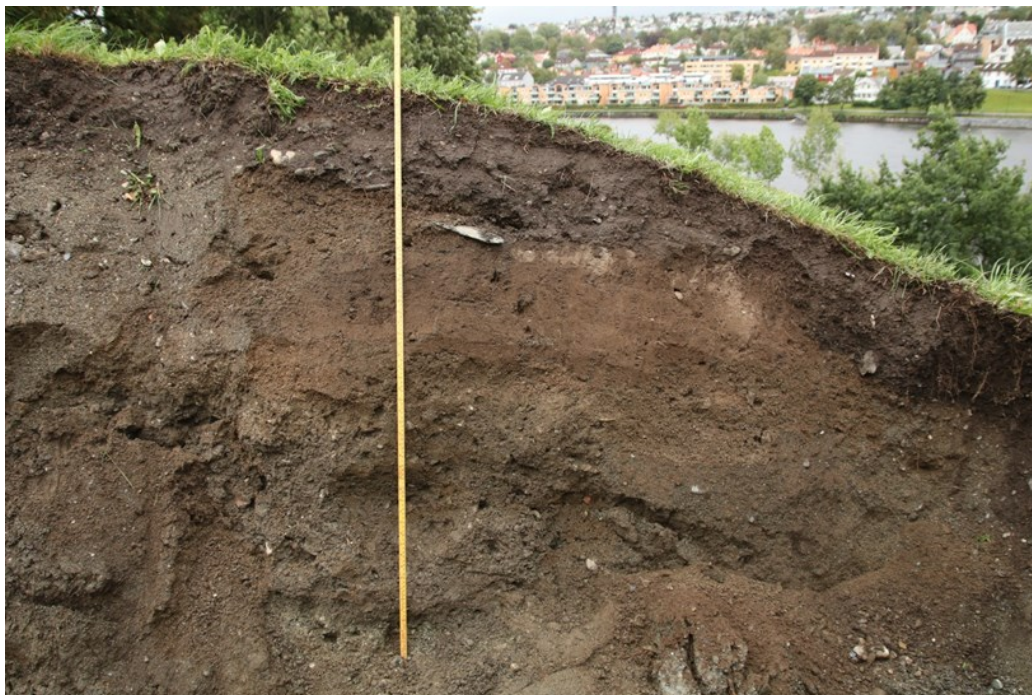
Figur 4. Profil mot øst. Foto: NIKU.

I profilen mot øst (fig. 4) ble det i toppen registrert et 0,3 m tykt torvlag som lå over 0,3 – 0,35 m med brun, tørr silt. Videre under der var det et ca. 0,1 m tykt sjikt med grov, gul sand som lå over et ca. 1,1 m tykt lag bestående av omrotet rasleire. I profilen mot vest (fig. 5) var det ingen kulturlag, da hele siden består av veifylling, sand og pukk. Det ble registrert striper av omrotet leire og pukk, og skiferaktig stein.

Det ble ikke registrert automatisk fredete kulturlag eller gjort funn av middelaldersk karakter på stedet.
