# BEVARINGSRAPPORT: ERLING SKAKKES GATE 1-3, TRONDHEIM

Resultater pr august 2022

Tittel Bevaringsrapport. Erling Skakkets gate 1-3, Trondheim. Resultater pr august 2022	Rapporttype/nummer NIKU Rapport 123	Publiseringsdato 10.11.2022
	Prosjektnummer 1021403	Sider 33
	Avdeling Arkeologi	Tilgjengelighet Åpen
Forfatter(e) Chris McLees (NIKU), Liv B. Henninge og Stein B. Olsen (COWI), Frøya Bjørnvik og Jørgen Engebretsen (Cautus)	ISSN 1503-4895 ISBN 978-82-8101-268-4	Periode gjennomført 2019-2022
	Forsidebilde Måleskapene på veggen til St. Jørgensveita 5. C. McLees

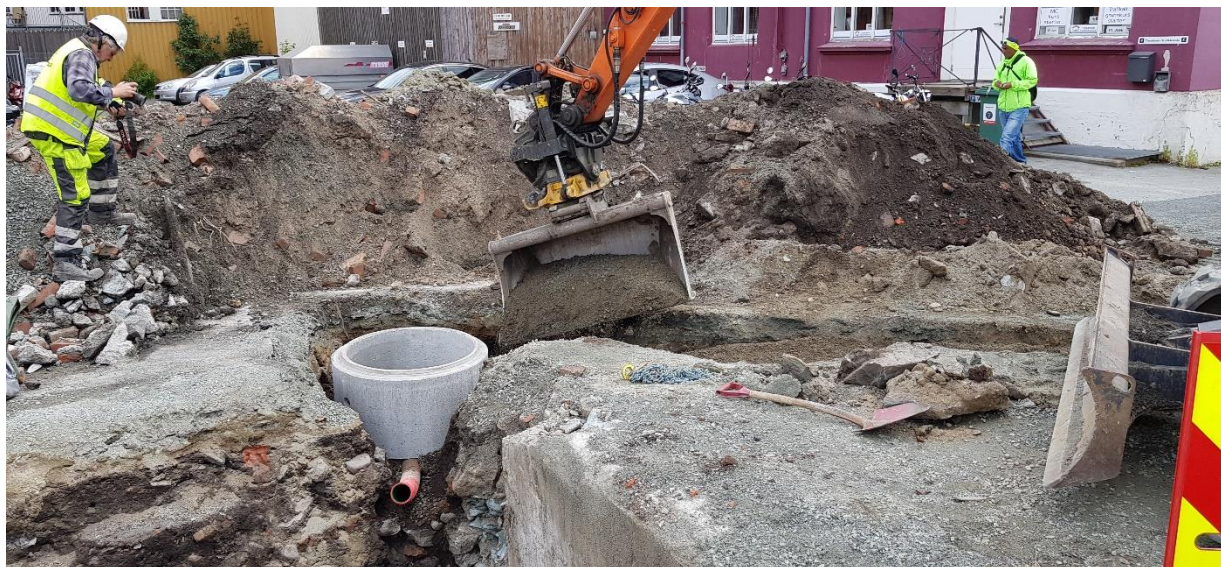
Figur 5: Montering av kum og trekking av rør ved miljøprofil 2

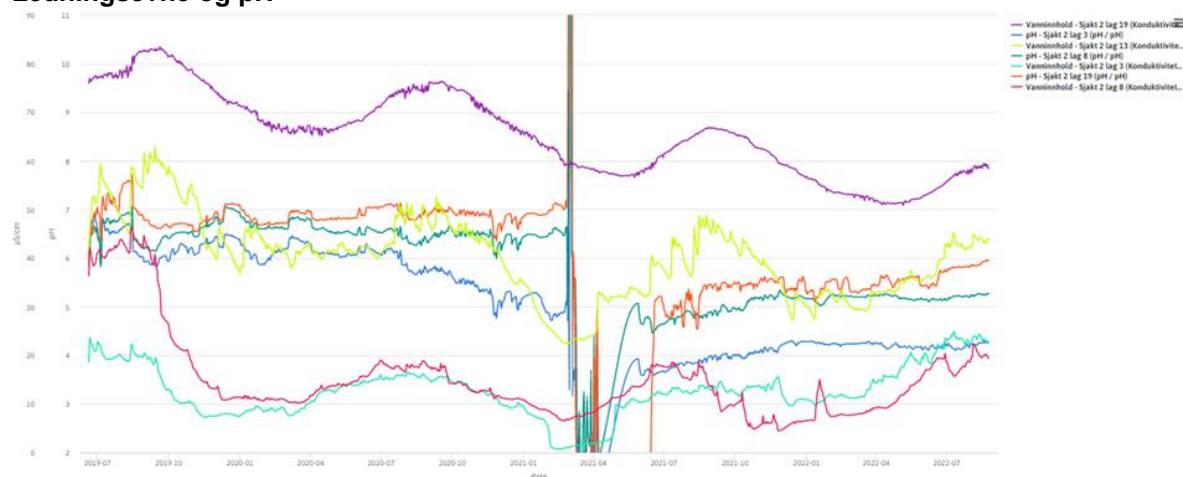
#### Ledningsevne og pH

Våren 2021 ble koblingsboksen for pH- og redoks-sensorene oversvømt, noe som resulterte i en periode med svært urealistiske målinger før koblingsboksen etter hvert døde helt. Denne ble byttet 29 mai 2021, men det er trolig at pH-sensorene tok skade av hendelsen ettersom måleverdiene i etterkant av dette har vært lavere enn det var før dette skjedde. Måleverdiene fra disse sensorene kan derfor anses som upålitelige.

pH-sensorene har også vist en noe lavere nivå det siste året frem til august 2022. I mars 2021 skjedde det noe (trolig måletekniske) som gjorde målingene ustabile i en periode på ca 2 måneder. Etter dette viser pH-sensorene 3,6-4,3 for lag 3 samt 4,5-5,3 for lag 8 og 5,0-5,9 for lag 19. Nivåene er svakt oppadgående. Disse pH-verdiene er såpass lave at de kan virke uheldig mht. korrosjon av metallgjenstander, men samtidig er det bra for bevaring av lær, tekstil og tre. Beskrevet i kapittel 5 kan disse verdiene være feilmålinger pga. skadet utstyr.
