VELFJORD KIRKE, BRØNNØY KOMMUNE, NORDLAND

Tilstandsregistrering av kunst og inventar, 2022

Tittel Velfjord kirke, Brønnøy kommune, Nordland Tilstandsregistrering av kunst og inventar, 2022	Rapporttype/nummer NIKU Rapport 149	Publiseringsdato 12.12.2022
	Prosjektnummer 1022278-01	Sider 14
	Avdeling Konservering	Tilgjengelighet Åpen
Forfatter(e) Nina Kjølens Jernæs og Iver Schonhowd	ISSN 2703-7797 ISBN 978-82-8101-296-7	Oppdragstidspunkt / periode utført Sept-okt 2022
	Forsidebilde Detalj fra altertavlen. Foto: Henrik Smith, Riksantikvaren

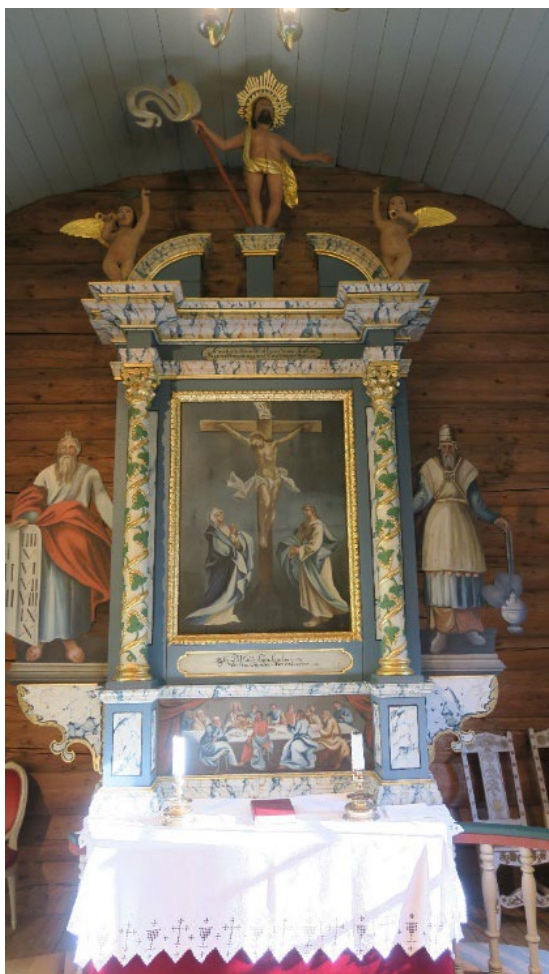
Objekt: Altertavlen i koret er tredelt med motivene Nattverden, Korsfestelsen og den seirende Kristus øverst. Den er skåret i tre, malt med olje og forgylt, og er datert 1758. Mål: B:290, H: ca 400 cm, D: 48 cm. *Bevaringsgrad:* Altertavlen har ingen mangler, men den er tidligere overmalt og reforgylt. Marmorering og billedfeltene er ikke overmalte. *Tilstandsvurdering:* Konsollene til Moses og Aron har slått seg noe. Billedfelt har en delvis nedbrutt ferniss. En del stearinsøl på predella, ellers i god og stabil tilstand. *Anbefaling:* Overvåking.

Foto 1: Altertavlen fra 1758. Foto: Henrik Smith, Riksantikvaren.

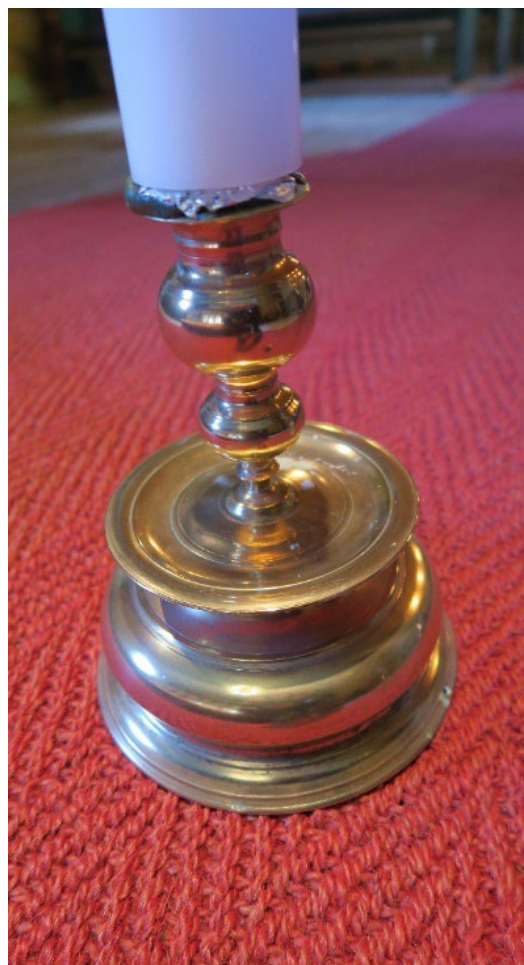
Objekt: To lysestaker i messing, trolig fra 1600-tallet. Mål: H: 21 cm, Diam: 16 cm. De er plassert på alteret. *Tilstandsvurdering:* Stabil tilstand. *Anbefaling:* Overvåking.

Foto 2: En av to lysestaker i messing, trolig fra 1600-tallet. Foto: Henrik Smith, Riksantikvaren.

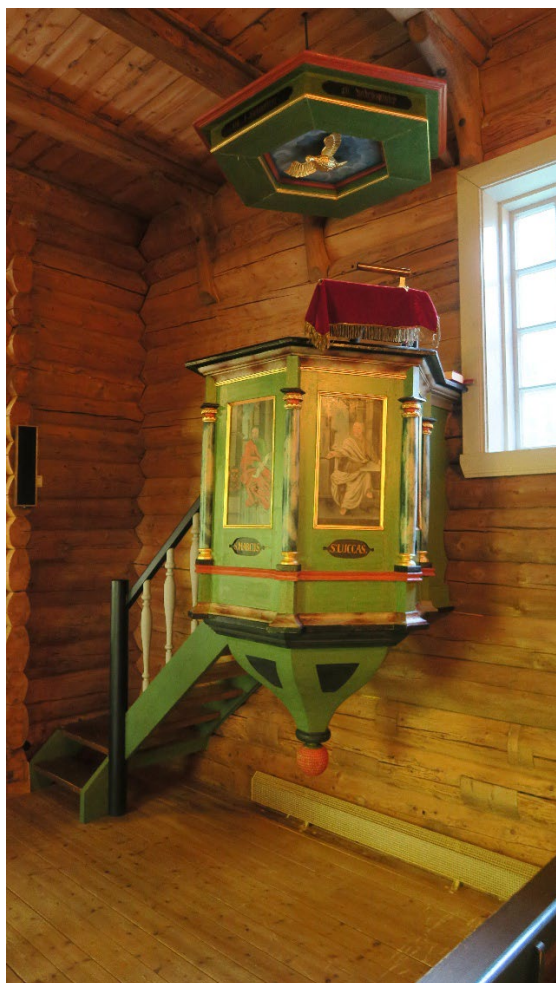
Objekt: Prekestolen fra 1763 har fire felt dekorert med de fire evangelistene. Den er skåret i tre, malt med oljemaling og forgylt. Mål pr. dekorerte felt: H: 118, B: 60, D: 127 cm. Underside, løk: H: 73 cm. Prekestolen er i skipet inntil søndre vegg. *Bevaringsgrad:* Tidligere restaurert. Ny trappeoppsats. All forgyllingen er reforgylt, løken i underkant er ny, mens drueklasen er eldre. Restaurerte omramminger rundt billedmotivene, slitte overflater i billedfelt, noen lister mangler. *Tilstandsvurdering:* Stabil tilstand. *Anbefaling:* Overvåking.

Objekt: Sekskantet lydhimmel fra 1763. Den er skåret i tre, malt med oljemaling og forgylt, med due i midten. Mål: D: 125, H: 18 cm. *Bevaringsgrad:* Tidligere restaurert, ny oppmaling i rammeverk. *Tilstandsvurdering:* Stabil tilstand. *Anbefaling:* Overvåking.

Foto 3: Prekestol med lydthimmel. Foto: Henrik Smith, Riksantikvaren.

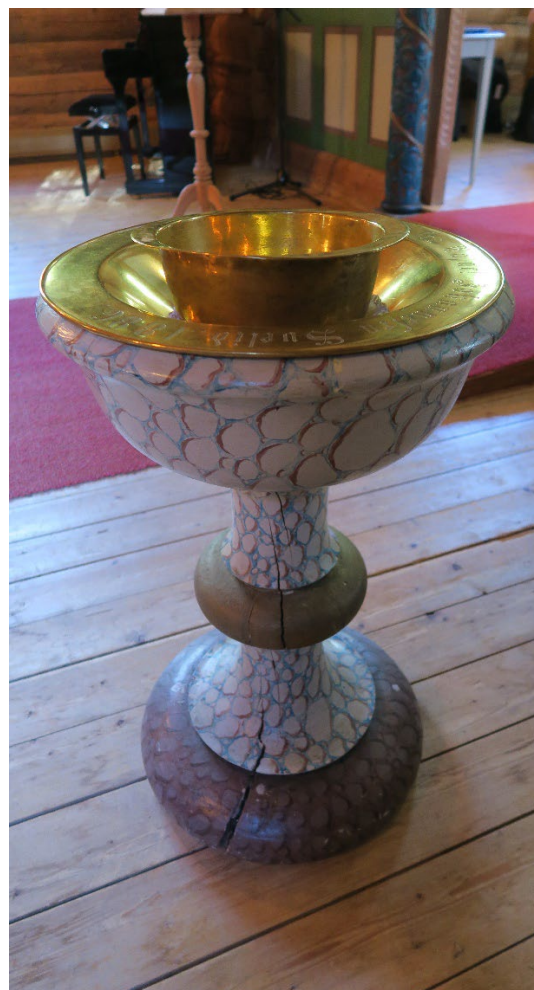
Objekt: Døpefont skåret i ett stykke tre og bemalt med oljemaling og bronsering, trolig fra 1700-tallet. Den er marmorert i to farger og bronsert på midten. Mål: H: 75 cm, Diam.: 50 cm. Døpefonten står i skipet ved prekestolen. *Tilstandsvurdering:* Gjennomgående vertikale sprekker. Mekaniske skader i nedre delen, spesielt i den tynne delen i basen. Fonten har en overflatebehandling som gulner noe. *Anbefaling:* Overvåking.

Objekt: Dåpsfat i messing, trolig fra 1600-tallet. Mål: Diam.: 26 H: 10 cm. *Bevaringsgrad:* Spor etter spunset tekst rundt på hele bremmen. En spekk i bunnen som er reparert med lodding. *Tilstandsvurdering:* Stabil tilstand. *Anbefaling:* Overvåking.

Foto 4: Døpefont, trolig fra 1700-tallet, med dåpsfat trolig fra 1600-tallet. Foto: Henrik Smith, Riksantikvaren.

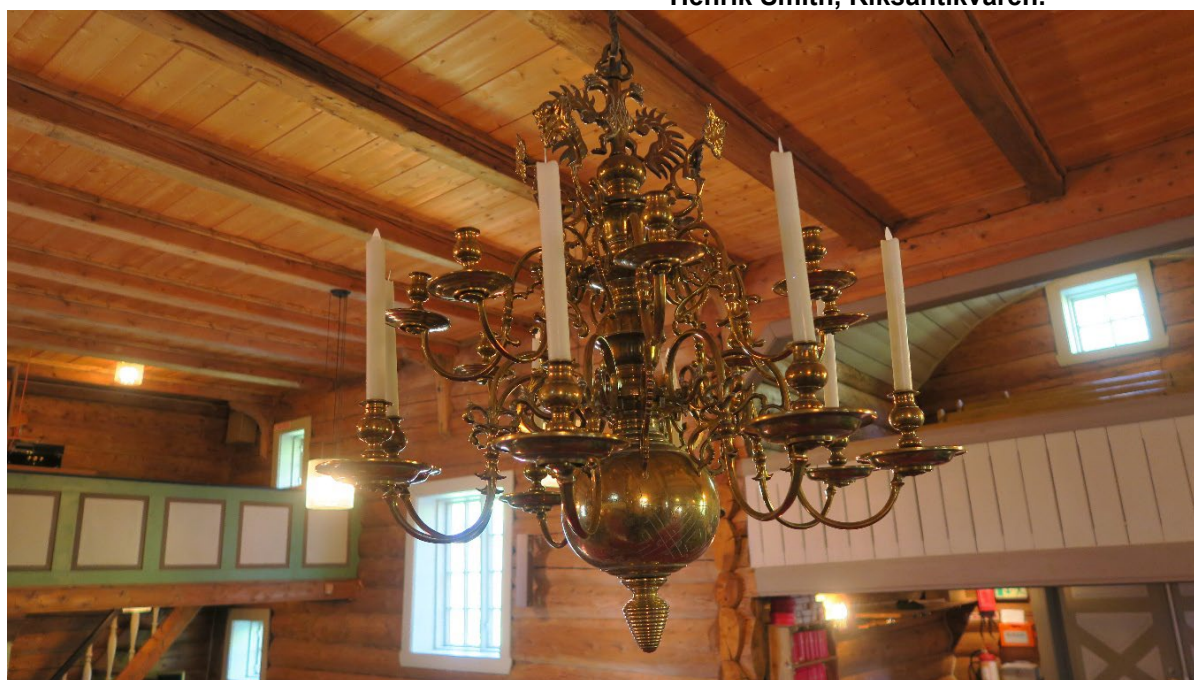
Objekt: Messinglysekroner fra 1795 i to nivåer med åtte lysarmer i hvert nivå. *Bevaringsgrad:* Noen nyere deler. *Tilstandsvurdering:* Stabil tilstand. *Anbefaling:* Overvåking.

Foto 5: Lysekrone i messing. Foto: Henrik Smith, Riksantikvaren.

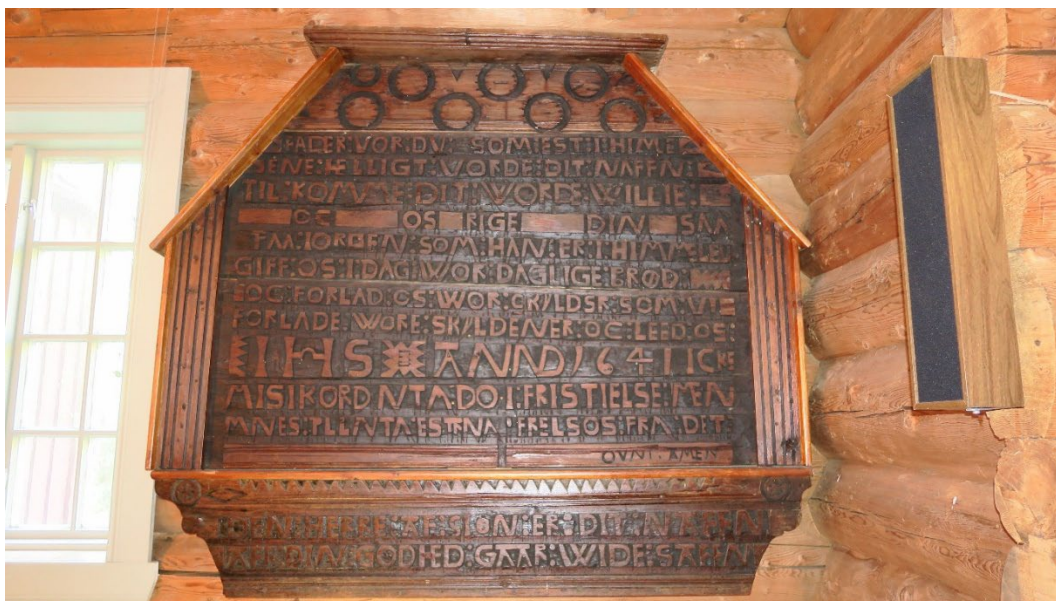
Objekt: Katekismetavle henger på kirkeskipets nordvegg, datert 1641. Den har grovt utskårede bokstaver og ornamentering i tre, malt med oljemaling/beis. Mål: B: 185, H: 162 cm, D: 17 cm. *Bevaringsgrad:* Nyere belistning er montert og den er beiset i ulike farger. Rester av maling og lakk som er påført i senere tid. *Tilstandsvurdering:* Mekaniske skader. *Anbefaling:* Overvåking.

Foto 6: Katekismetavlen fra 1641. Foto: Henrik Smith, Riksantikvaren.

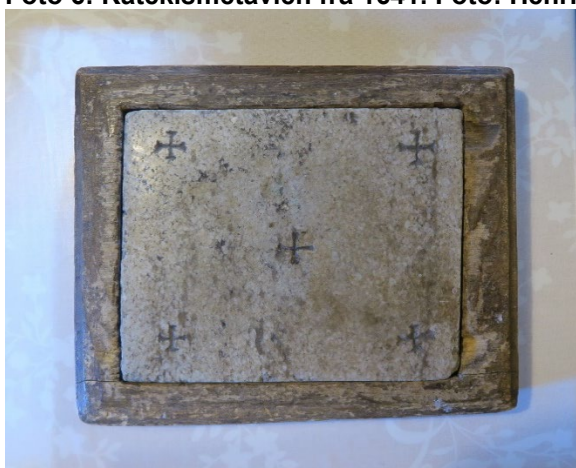
Objekt: Relikvieskrin laget av et helt stykke eik med marmorlokk med fem graverte kors. Skrinet er trolig fra før reformasjonen. Mål: B: 26, D: 21, H: 5 cm. *Tilstandsvurdering:* Bruksskader, ellers stabil tilstand. *Anbefaling:* Overvåking.

Foto 7: Relikvieskrin fra førreformatorisk tid. Foto: Henrik Smith, Riksantikvaren.

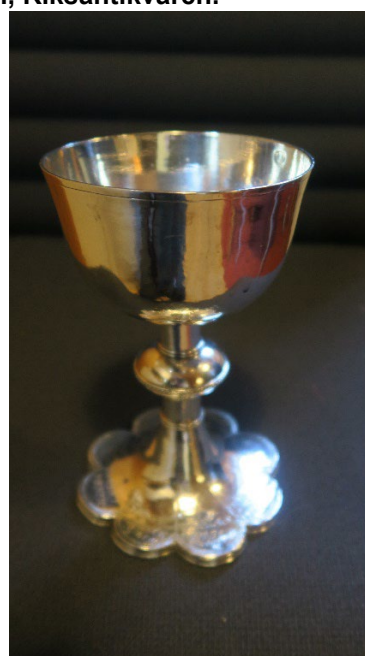
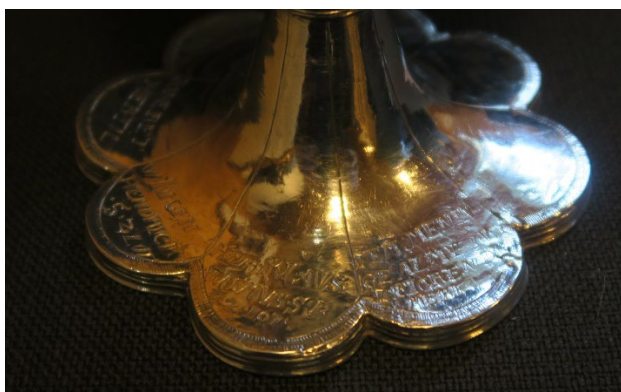
Objekt: Kalk i sølv, trolig fra 1600-tallet. Innskrift på sokkel og spunset dekor. Linjedekor i bremmen. Mål: H: 17 cm, Diam.: 12 cm. *Tilstandsvurdering:* Stabil tilstand. *Anbefaling:* Overvåking.

Foto 8: Kalk i sølv. Foto: Henrik Smith, Riksantikvaren.

Foto 9: Detalj av kalkens fot. Foto: Henrik Smith, Riksantikvaren.

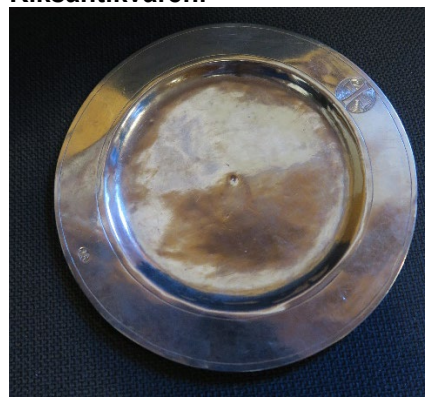
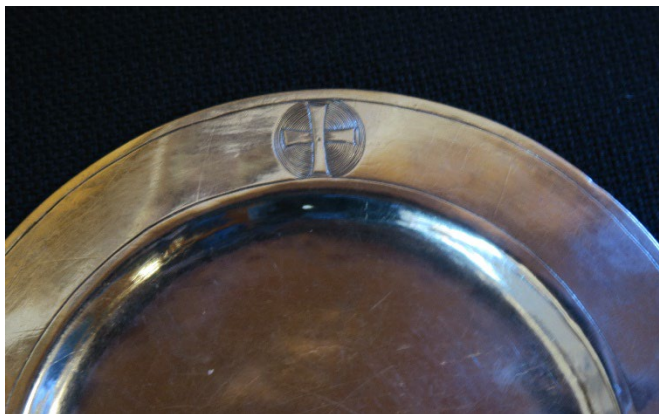
Objekt: Disk i sølv, trolig fra 1600-tallet. Stempel som på kalken. Mål: Diam.: 14 cm. *Tilstandsvurdering:* Stabil tilstand. *Anbefaling:* Overvåking.

Foto 10: Disk i sølv. Foto: Henrik Smith, Riksantikvaren.

Foto 11: Detalj av diskens stempel. Foto: Henrik Smith, Riksantikvaren.

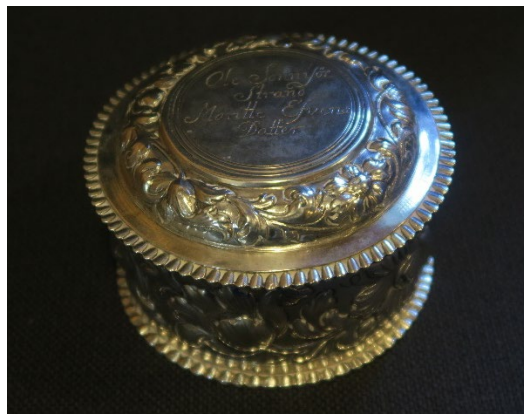
Objekt: Oblatskrin i sølv, muligens fra 1700-tallet. Akantus, blomsterdekor og spunsing. Mål: Diam.: 10 cm, H: 5,5 cm. *Tilstandsvurdering:* Stabil tilstand. *Anbefaling:* Overvåking.

Foto 12: Oblatskrin i sølv. Foto: Henrik Smith, Riksantikvaren.
