TOSEN KIRKESTED, BRØNNØY KOMMUNE, NORDLAND

Tilstandsregistrering av kunst og inventar, 2022

| Tittel Tosen kirkested, Brønnøy kommune, Nordland Tilstandsregistrering av kunst og inventar, 2022 | Rapporttype/nummer NIKU Rapport 147 | Publiseringsdato 12.12.2022 |

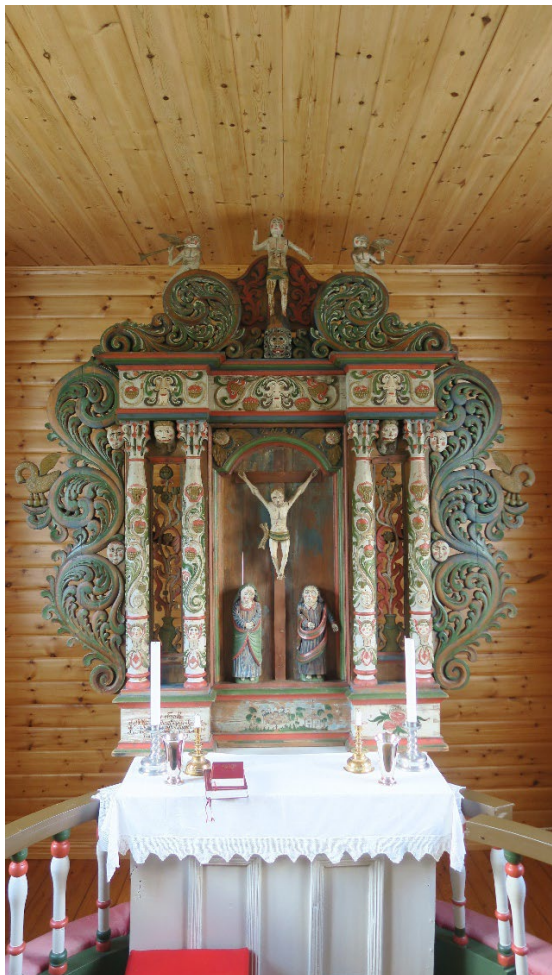
Objekt: Altertavlen er tredelt med motivene Nattverden, Korsfestelsen og seirende Kristus øverst. Det er skriftfelt på mot nord predella med datering 1789. Altertavlen er skåret i tre og bemalt med oljemaling. Mål: B: 255, H: 250, D: 24 cm. *Tilstandsvurdering:* Noen deler, spesielt øverst, mangler på figurene. Det er store områder med malingsutfall som følger farger, årsak kan være maleteknikk og vask/renhold. I lyse områder følger malingsutfallet vedretningen. Det er stedvis noen få oppskallinger med løs maling. Slitt, men stabil tilstand. Slitasje spesielt på bakgrunnen for korsfestelsesscenen. *Anbefaling:* Overvåking.

Foto 1: Helopptak av altertavlen. Foto: Henrik Smith, Riksantikvaren

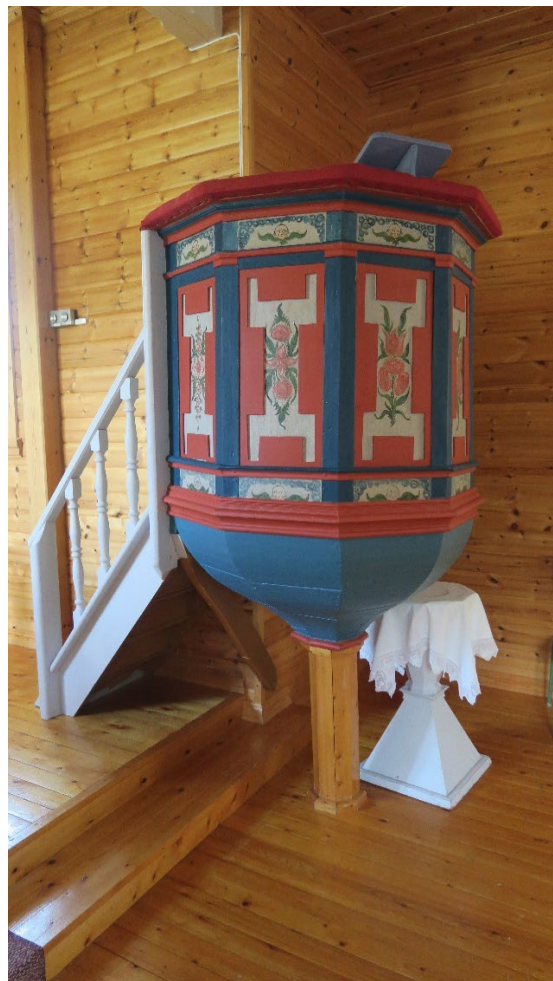
Objekt: Prekestolen med seks sider har blomsterdekor i hvert felt, og utskårede puttiansikter øverst og nederst. Innerste felt mot syd har skriftfelt med datering 1789. Mål, prekestolkurv: H: 110 på kurv, der hvert felt er 40 cm i bredde. Underside løkkuppel: H: 60 cm. Prekestolen står i overgangen mellom skip og kor på søndre side. *Bevaringsgrad:* Feltene er avdekket og omramming er oppmalt. *Tilstandsvurdering:* Stabil tilstand. *Anbefaling:* Overvåking.

Foto 2: Prekestolen. Foto: Henrik Smith, Riksantikvaren

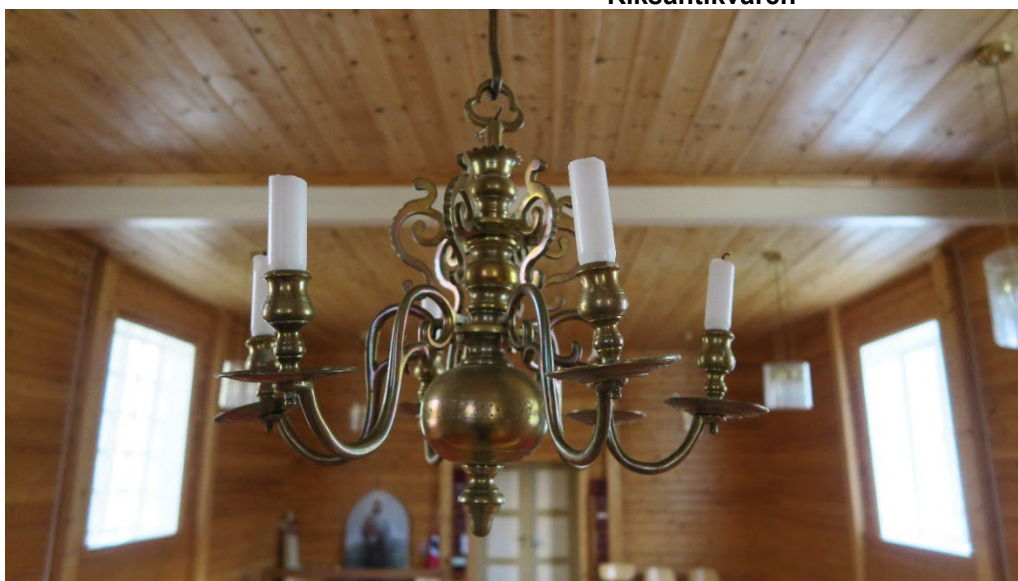
Objekt: Seks-armet lysekroner i messing med innskrift 1798. Mål: H: 40 cm, Diam.: 43 cm. *Tilstandsvurdering:* Stabil tilstand. *Anbefaling:* Overvåking.

Foto 3: Seks-armet lysekroner i messing med innskrift 1798. Foto: Henrik Smith, Riksantikvaren

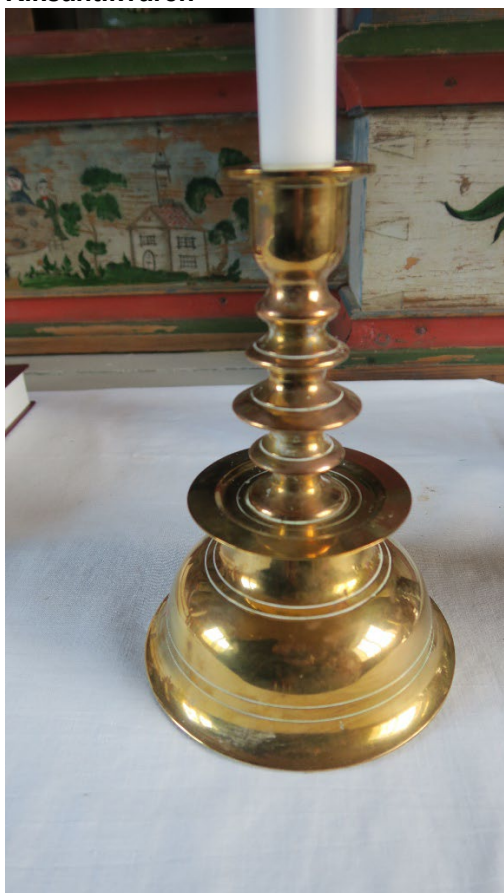
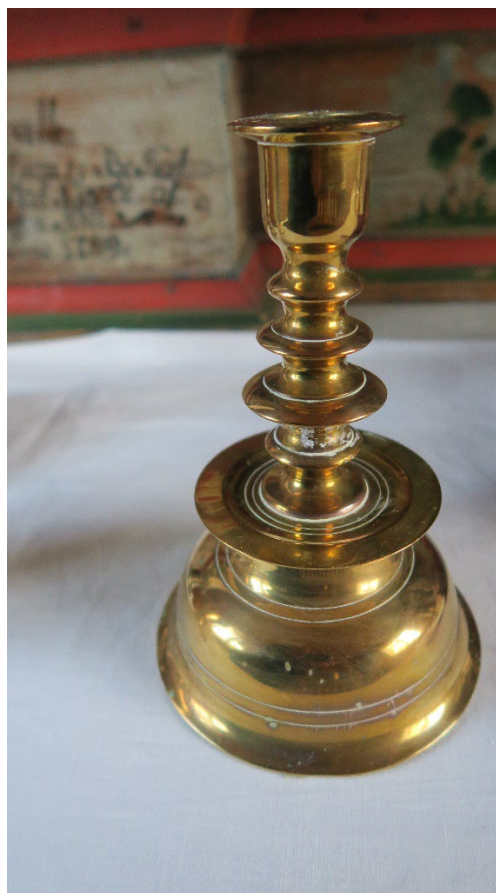
Objekt: To lysestaker i messing, antagelig fra 1600-tallet. Disse står på alterbordet. Mål: H: 19 cm, D: 13 cm. *Bevaringsgrad:* Sekundært fylt med gips i sokkelen. *Tilstandsvurdering:* Stabil tilstand. *Anbefaling:* Overvåking.

Foto 4: To lysestaker i messing. Foto: Henrik Smith, Riksantikvaren
