SØMNA KIRKE, SØMNA KOMMUNE, NORDLAND

Tilstandsregistrering av kunst og inventar, 2022

Tittel Sømna kirke, Sømna kommune, Nordland Tilstandsregistrering av kunst og inventar, 2022	Rapporttype/nummer NIKU Rapport 146	Publiseringsdato 12.12.2022
	Prosjektnummer 1022278-01	Sider 17
	Avdeling Konservering	Tilgjengelighet Åpen
Forfatter(e) Nina Kjølseth Jernæs og Iver Schonhowd	ISSN 2703-7797 ISBN 978-82-8101-293-6	Oppdragsstidspunkt / periode utført Sept-okt 2022
	Forsidebilde Korsfestelses-scenen fra altertavlen i Sømna kirke. Foto: Henrik Smith

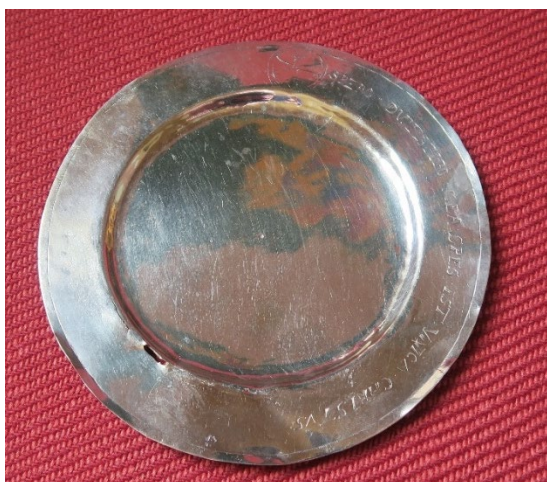
Objekt: En disk i sølv, tydeligvis gammel, men med usikker datering. Den er dekorert med et kors i en sirkel og inskripsjon på bremmen og har en diameter på 14 cm. *Tilstandsvurdering:* Disken har et kraftig brudd på 5 cm. i overgangen mellom skål og brem. *Anbefaling:* Disken bør tas ut av bruk inntil skaden er reparert. Reparerer av sølvsmed med kompetanse på kirkesølv.

Foto 1: Disk med dekorasjoner på bremmen. Foto: Henrik Smith, Riksantikvaren

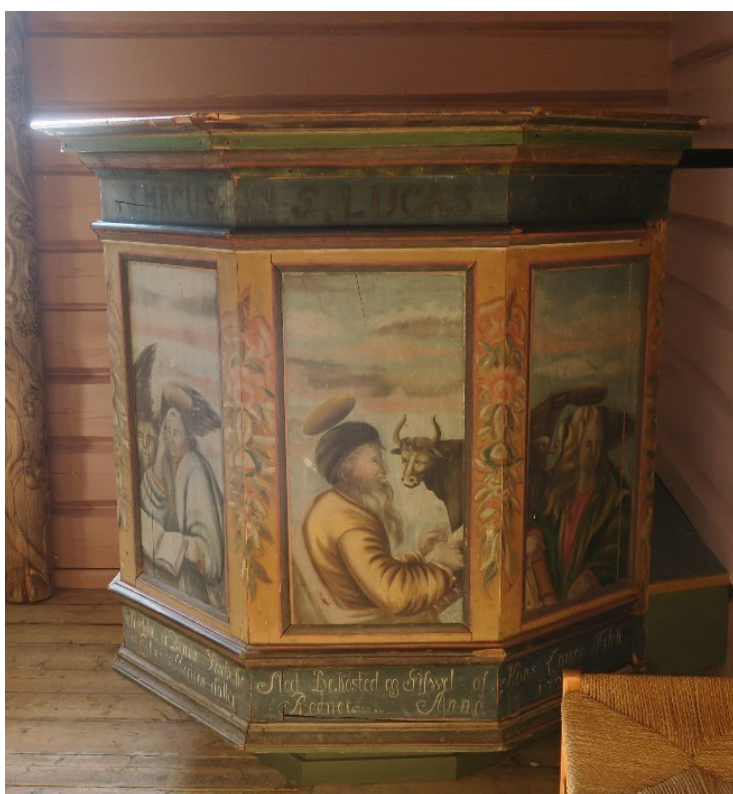
Objekt: Prekestol, datert 1725, utført i oljemaling på tre. De fire evangelistene er malt i hvert sitt felt som igjen er tredelt med skriftfelt, billedfelt og navnet på evangelisten øverst. Størrelsen på hvert felt er 50 cm. i bredden og 122 cm. i høyden. Diameter på selve prekestolen er 144 cm. Den står på søndre galleri. *Tilstandsvurdering:* De malte flatene er svært nedmattete og har spor av vannsprut/vasking. Mekaniske skader. Noen har skriblet med blyant i ansiktene på Johannes og Markus. *Anbefaling:* Overvåking. Dersom prekestolen fortsatt skal ha dagens plassering, bør vinduet mot syd få en form for solskjerming. Prekestolen, sammen med de andre gjenstandene som befinner seg på søndre galleri, bør sikres noe bedre mot fysisk berøring. Løstolene var helt inntil de malte overflatene.

Foto 2: Prekestol fra 1724, ikke i bruk og står på søndre galleri. Foto: Henrik Smith, Riksantikvaren

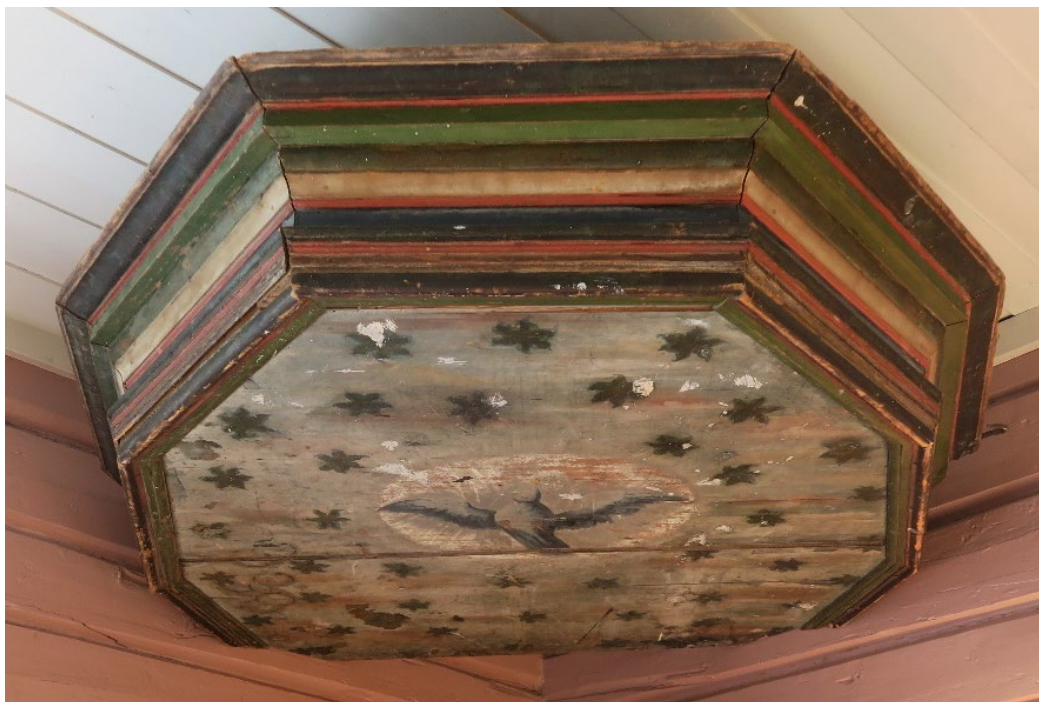
Objekt: Lydhimmel fra 1700-tallet, malt med oljemaling på tre. Lydhimmelen er dekorert med en due og stjerner på undersiden. Rundt kanten er det malt i fargene sort, grønt, rødt og hvitt. Lydhimmelen er montert i himlingen på søndre galleri. *Tilstandsvurdering:* Malingen er slitt og det er en del mekaniske skader. *Anbefaling:* Overvåking. Dersom lydhimmelen fortsatt skal ha dagens plassering, bør vinduet mot syd få en form for solskjerming.

Foto 3: Lydhimmel fra 1700-tallet. Foto: Henrik Smith, Riksantikvaren

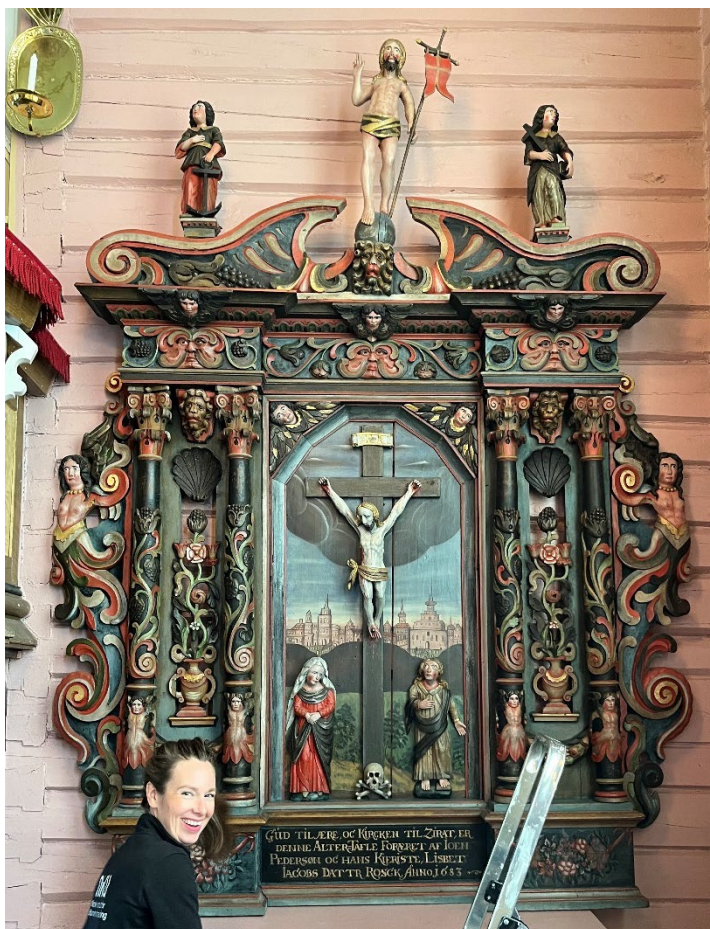
Objekt: Altertavle, datert 1683, dekorert med olje- og bronsemaling på tre. Hovedmotivet er Korsfestelsen og på toppstykket er den seirende Kristus. Korsfestelsen er flankert med søyler og akantusdekor. Den er plassert i skipet, inntil korsilleveggen mot syd. *Tilstandsvurdering:* Altertavlen har småskader knyttet til maleteknikk, noe slitasje og stearinsøl. *Anbefaling:* Overvåking.

Foto 4: Altertavle, datert 1683. Foto: Henrik Smith, Riksantikvaren

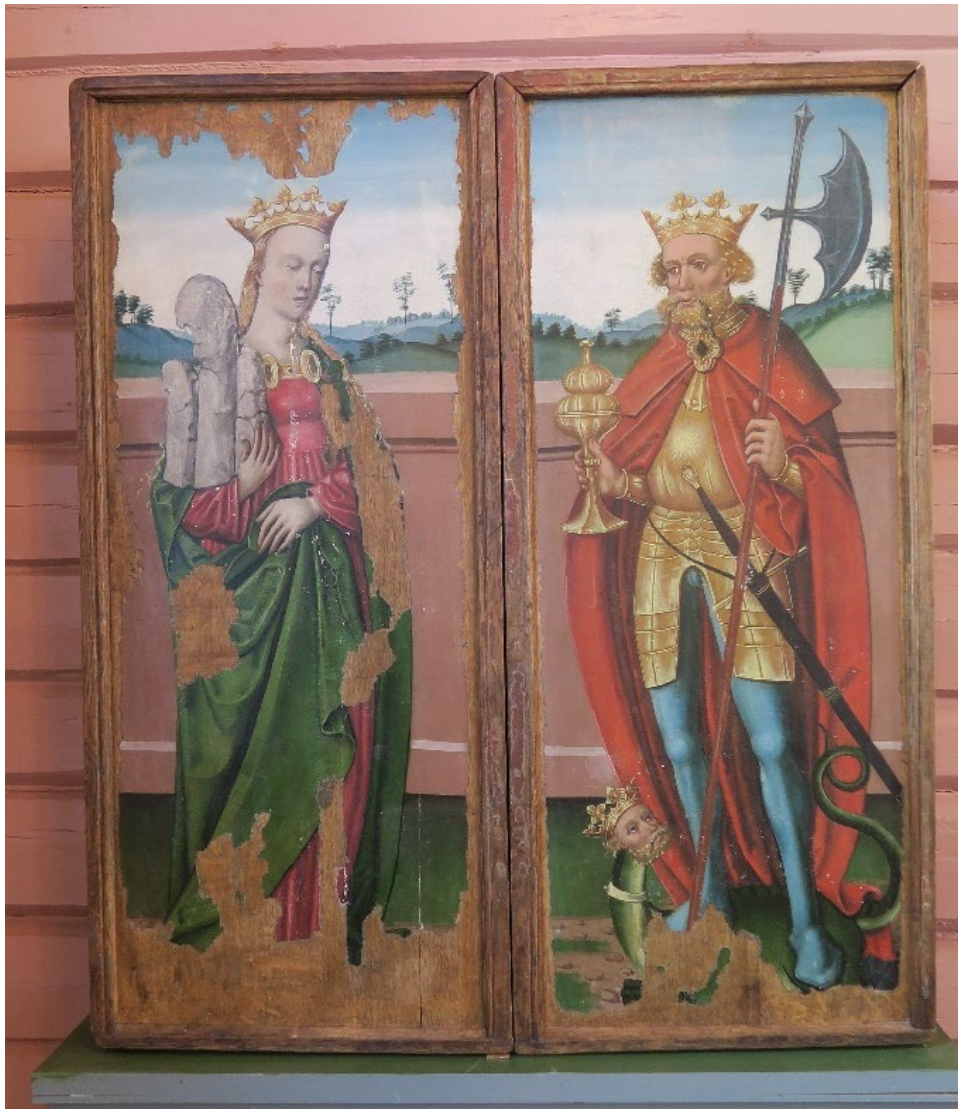
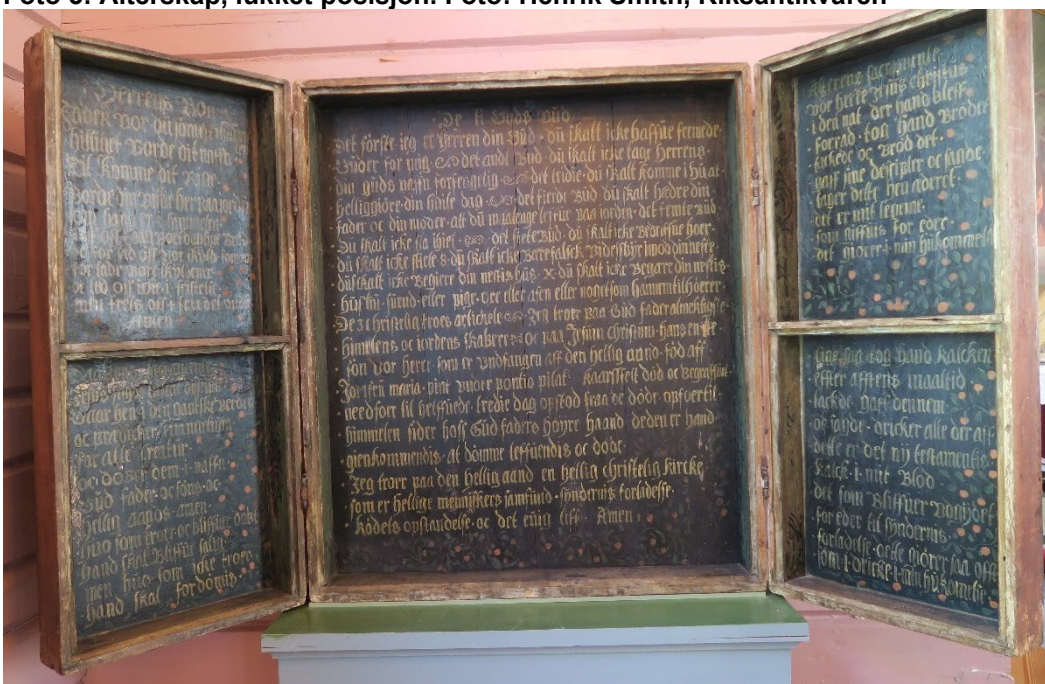
Objekt: Alterskap fra senmiddelalderen, dekorert med oljemaling på tre. Når dørene er lukket, kan St. Sunniva og St. Olav sees på hver sitt dørblad. Innvendig er alterskapet overmalt med skrift og blomsterdekor. En kan se spor av figurer og spunsemerker under overmalingen. Bredden på skapet (i lukket posisjon) er 115 cm, høyden 133 cm og dybden 29 cm. Den er plassert i skipet, inntil korsilleveggen mot nord, stående på en base. *Tilstandsvurdering:* Det er noen få utfall av maling i gamle retusjer. *Anbefaling:* Overvåking.

Foto 5: Alterskap, lukket posisjon. Foto: Henrik Smith, Riksantikvaren

Foto 6: Alterskap, åpen posisjon. Foto: Henrik Smith, Riksantikvaren

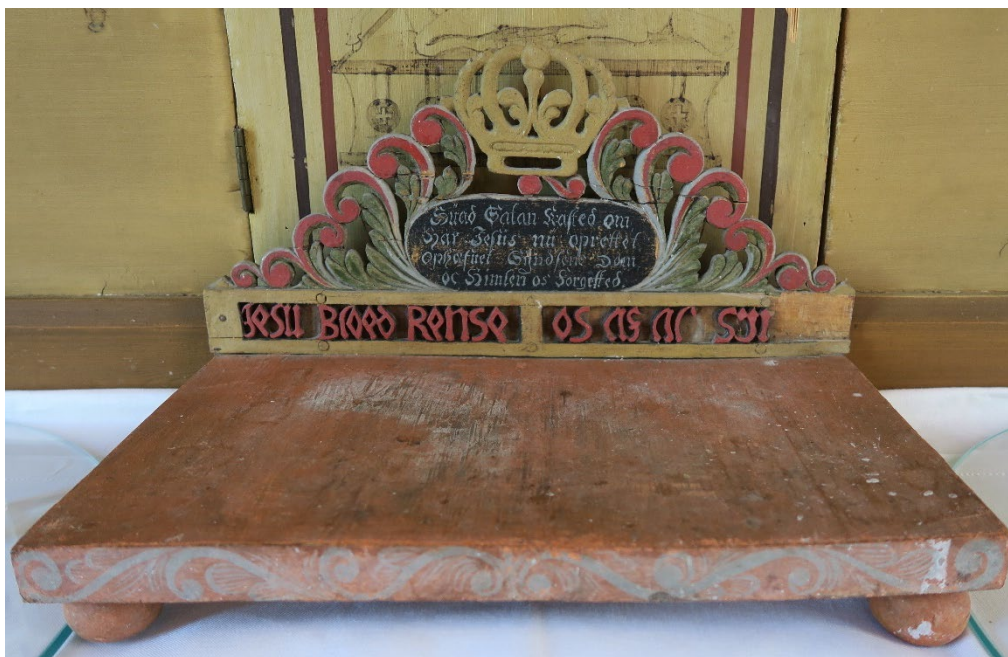
Objekt: Et brett som er blitt benyttet i forbindelse med nattverdsutstyr, datert 1752, er utført i oljemaling på tre. Brettet befinner seg på alterbordet. Det er et skriftfelt i midten på brettet som mangler noen detaljer i utskjæringene og har noen brudd. En fot mangler. Bredden er 75 cm, høyden 20,5 cm. og dybden er 20 cm. *Tilstandsvurdering:* Stabil. *Anbefaling:* Overvåking.

Foto 7: Brett brukt i forbindelse med nattverden. Foto: Henrik Smith, Riksantikvaren

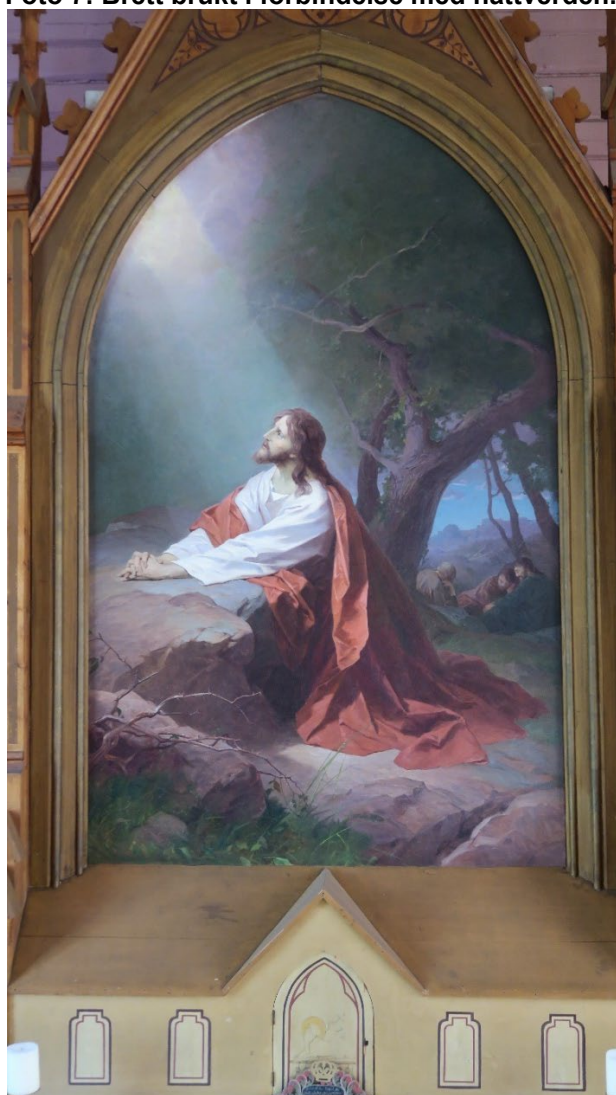
Objekt: Altertavle fra slutten av 1800-tallet, malt med oljemaling på lerret. Motivet er Jesus i Getsemane. Basen til bildet er utformet som en kirke. Størrelsen på selve bilde er 162 cm i bredden og høyden er 270 cm. *Tilstandsvurdering:* Stabil tilstand. *Anbefaling:* Overvåking.

Foto 8: Altertavlebilde, fra siste halvdel av 1800-tallet. Foto: Henrik Smith, Riksantikvaren

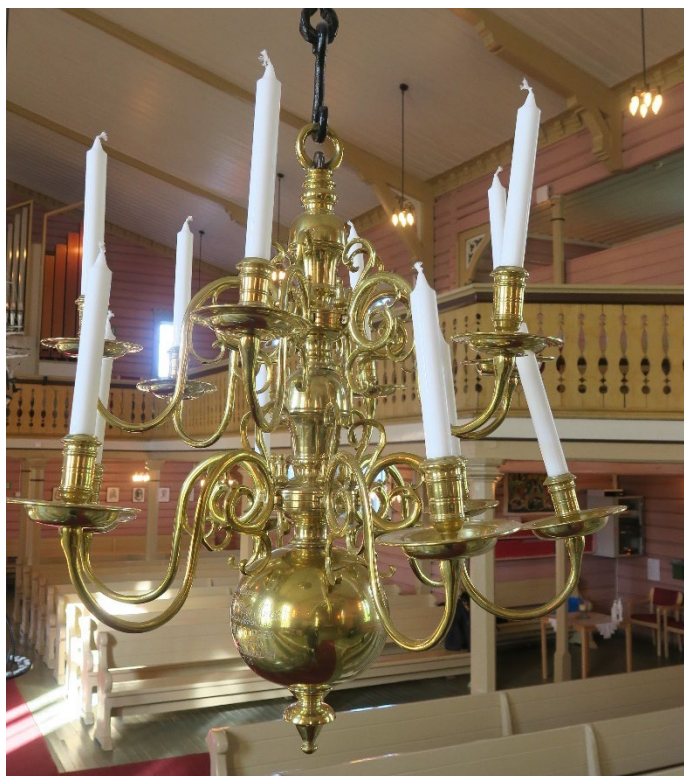
Objekt: Lysekroner, datert 1766, utført i messing. Lysekronen har to etasjer med seks lysarmer i hver, den er donert av Pedersen og Falck. Av lysekronene i kirken, så henger denne nærmest koret. *Tilstandsvurdering:* Stabil tilstand. *Anbefaling:* Overvåking.

Foto 9: Lysekroner, 1766, donert av Pedersen og Falch. Foto: Henrik Smith, Riksantikvaren

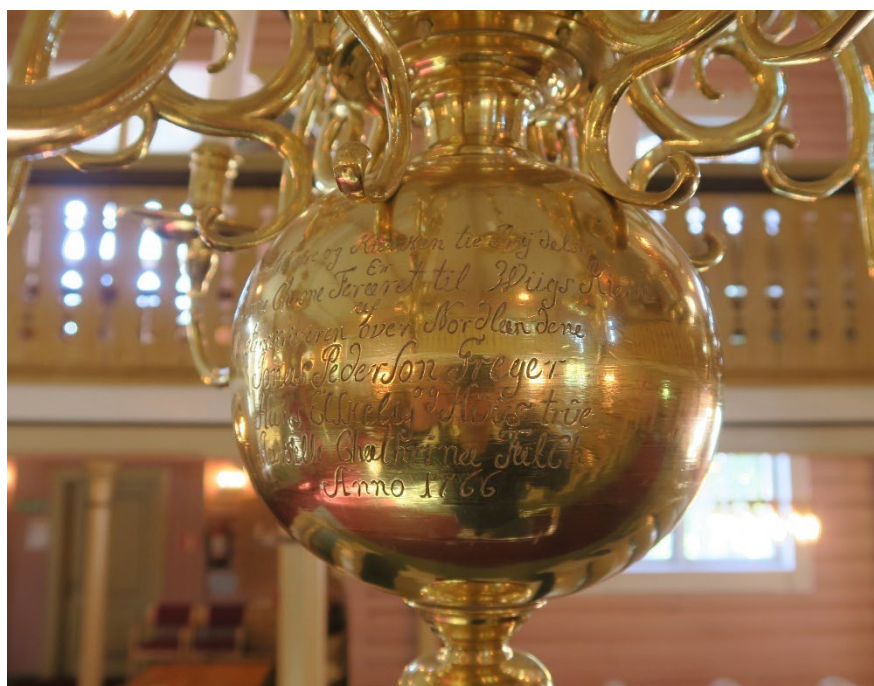
Objekt: Lysekroner, datert 1766, utført i messing. Lysekronen har to etasjer med seks lysarmer i hver, den er donert av Jonas Pederson. *Tilstandsvurdering:* Stabil tilstand. *Anbefaling:* Overvåking.

Foto 10: Lysekroner, 1766, donert av Jonas Pederson. Foto: Henrik Smith, Riksantikvaren

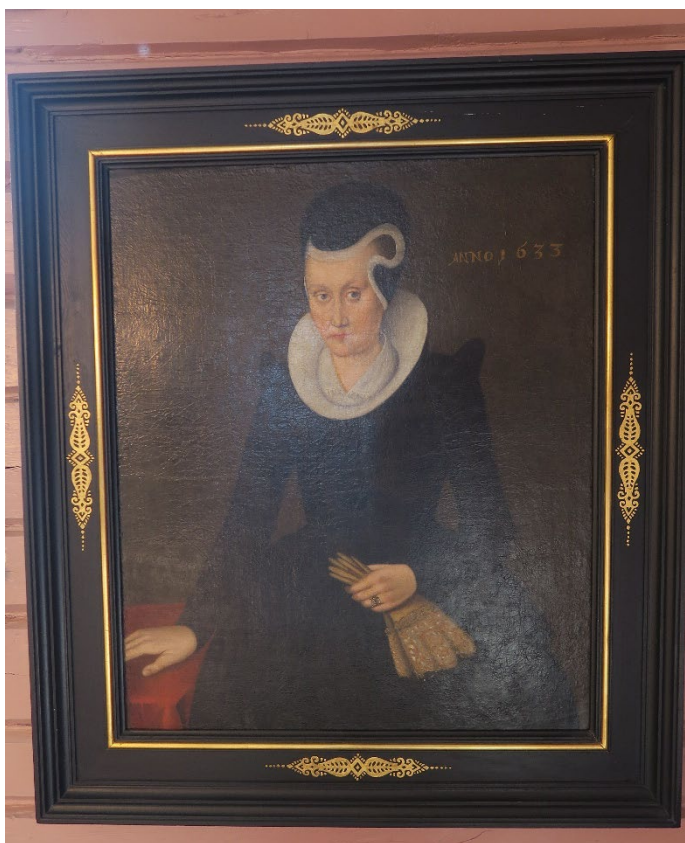
Objekt: Kvinneportrett, datert 1633, utført i oljemaling på lerret. Rammen er av nyere dato. Bredden på maleriet inklusive ramme er på 103 cm, høyden er 118 cm og dybden er 8,5 cm. Maleriet henger på søndre vegg under galleriet. *Tilstandsvurdering:* Blakking av maleriets overflate, ellers stabil tilstand. *Anbefaling:* Overvåking.

Foto 11: Kvinneportrett, 1633. Foto: Henrik Smith, Riksantikvaren

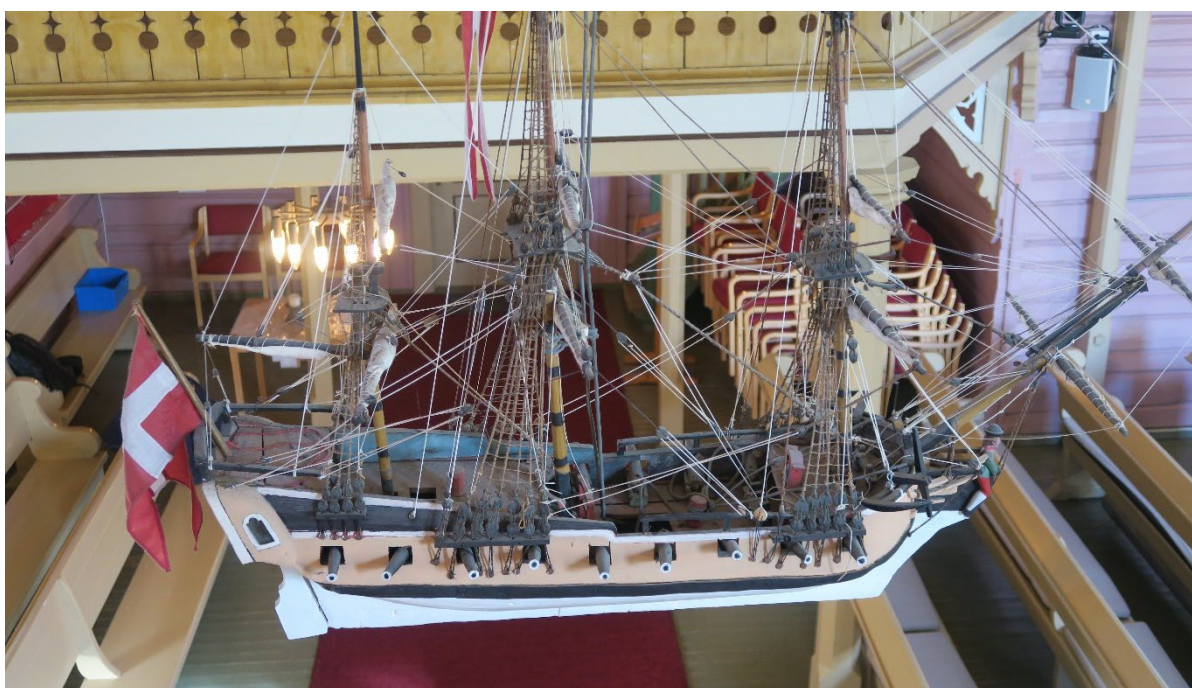
Objekt: Kirkeskip, datert til 1700-tallet, er dekorert med oljemaling og består også av tre og tekstiler i tauverk og seil. *Bevaringsgrad:* Kirkeskipet er sterkt restaurert og overmalt. Underliggende maling er synlig. Tekstfeltet er ikke overmalt. *Tilstandsvurdering:* Stabil tilstand. *Anbefaling:* Overvåking.

Foto 12: Kirkeskip. Foto: Henrik Smith, Riksantikvaren

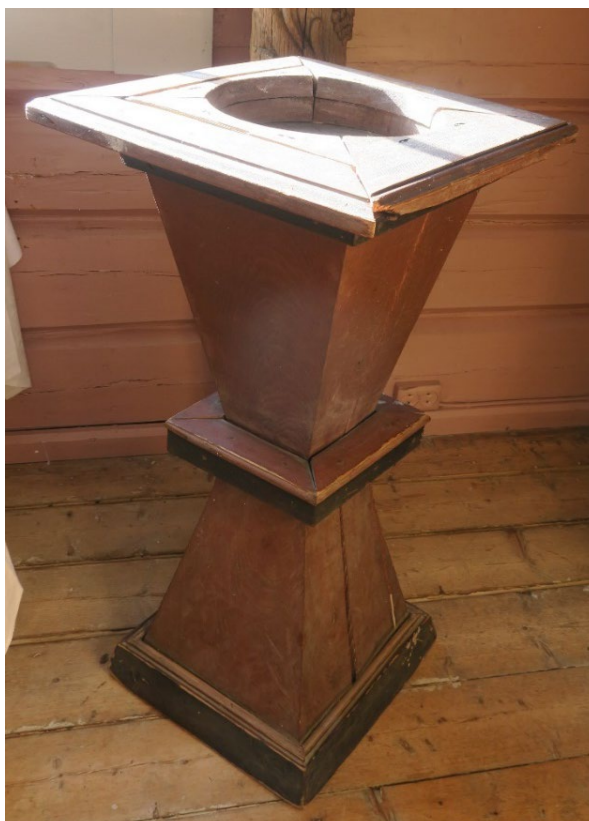
Objekt: Døpefont fra 1600-tallet, malt med oljemaling på tre. Døpefonten er formet som et timeglass, skåret ut av en kubbe. Den er malt i burgunder farge med sort belistning. Høyden er 83 cm og diameteren 61 cm. Den står på søndre galleri. *Tilstandsvurdering:* Døpefonten har vertikale sprekker, mekaniske skader og noe malingsøl. *Anbefaling:* Overvåking. Dersom døpefonten fortsatt skal ha dagens plassering, bør vinduet mot syd få en form for lysskjerming. Døpefonten, sammen med de andre gjenstandene som befinner seg på søndre galleri, bør sikres noe bedre mot fysisk berøring.

Foto 13: Døpefont. Foto: Henrik Smith, Riksantikvaren

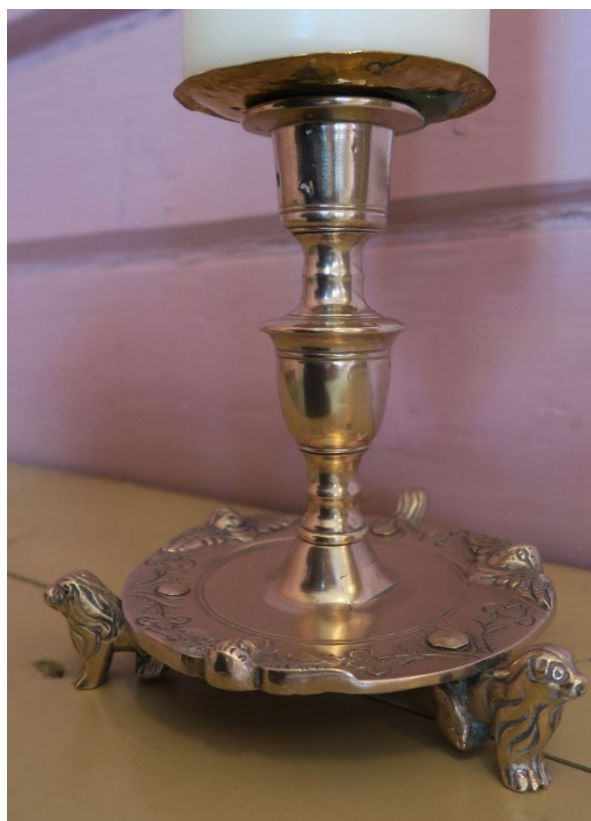
Objekt: To lysestaker, datert til 1600-tallet, i messing er plassert på alterbordet. Høyden er 19 cm og diameteren er 18. *Bevaringsgrad:* Lysestakene har en seinere tilføyning for kubbelys. *Tilstandsvurdering:* Stabil. *Anbefaling:* Overvåking.

Foto 14: Lysestake fra 1600-tallet. Foto: Henrik Smith, Riksantikvaren

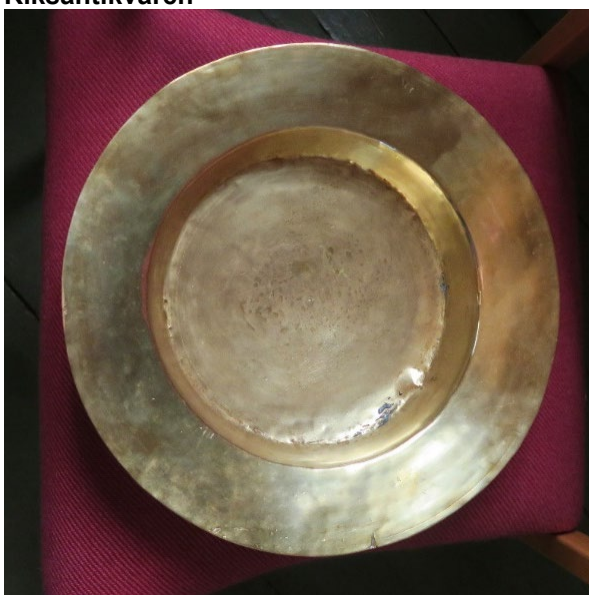
Objekt: Dåpsfat, med ukjent datering. Dåpsfatet er i messing og har svak rand som eneste dekor. *Tilstandsvurdering:* Fatet har noen brudd og reparasjoner i tillegg til noen spor etter slag. Stabil. *Anbefaling:* Overvåking.

Foto 15: Dåpsfat. Foto: Henrik Smith, Riksantikvaren

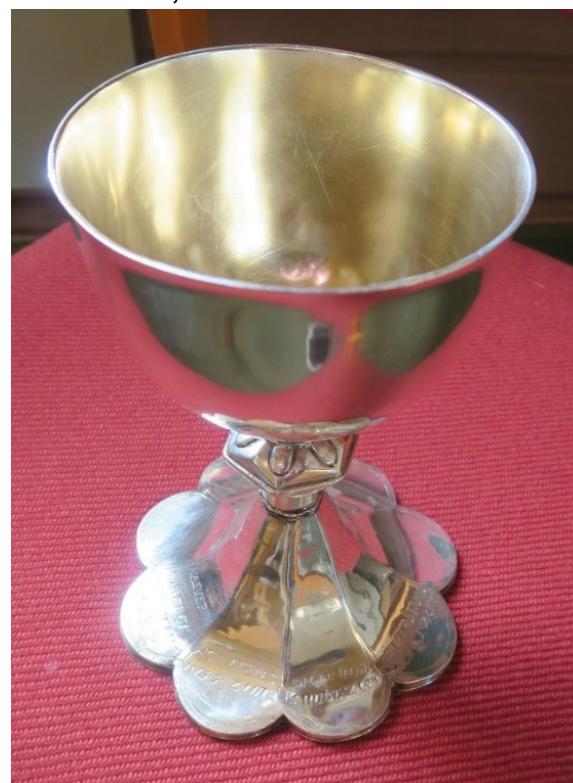
Objekt: Kalk, datert 1637, i sølv med spunset dekor og skrift. Høyden er på 20 cm og diameteren på 11,5 cm. *Bevaringsgrad:* Begeret er sannsynligvis av nyere dato. *Tilstandsvurdering:* Stabil. *Anbefaling:* Overvåking.

Foto 16: Kalk. Foto: Henrik Smith, Riksantikvaren
