HERØY KIRKE, HERØY KOMMUNE, NORDLAND

Tilstandsregistrering av kunst og inventar, 2022

Tittel Herøy kirke, Herøy kommune, Nordland Tilstandsregistrering av kunst og inventar, 2022	Rapporttype/nummer NIKU Rapport 143	Publiseringsdato 12.12.2022
	Prosjektnummer 1022278-01	Sider 15
	Avdeling Konservering	Tilgjengelighet Åpen
Forfatter(e) Nina Kjølseth Jernæs og Iver Schonhowd	ISSN 2703-7797 ISBN 978-82-8101-290-5	Oppdragstidspunkt / periode utført Sept-okt 2022
	Forsidebilde Altertavle, 1674. Fotograf: Nina Kjølseth Jernæs, NIKU.

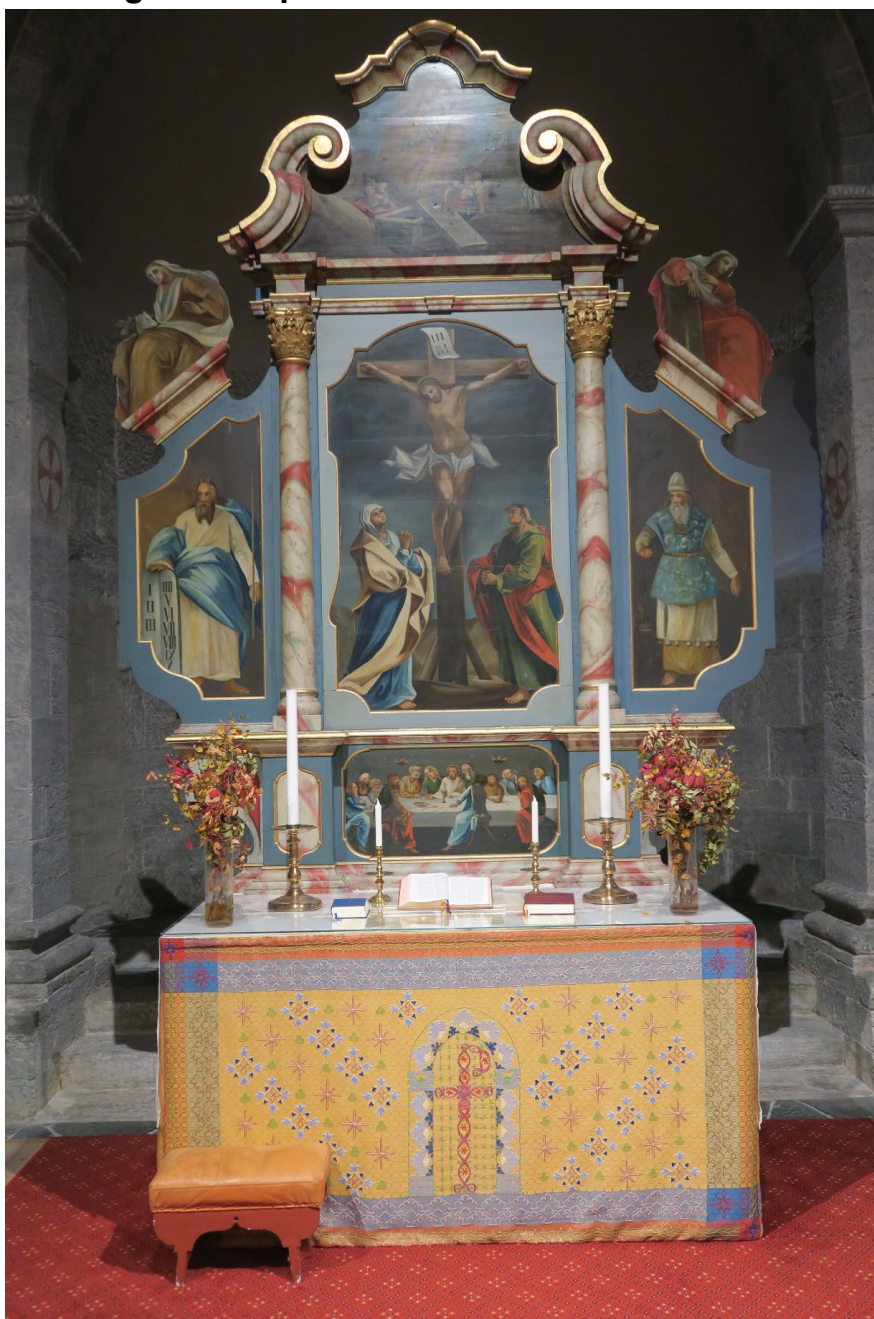
Foto 1: Altertavle, datert 1674. Foto: Henrik Smith, Riksantikvaren

Objekt: Altertavlen i koret er tredelt med motivene Nattverden, Korsfestelsen og Oppstandelsen. Hovedmotivene flankeres av Moses og Aron og to marmorerte pilastre. Hovedfargen på omrammingen er blå, og den er en oppmaling. Den seirende Kristus er øverst. Altertavlen er skåret i tre, malt med olje og forgylt, og er datert 1674. Mål: bredde ca. 280 cm, høyde ca. 385 cm, og dybde 29 cm. *Bevaringsgrad:* Altertavlen har en del overmalinger. *Tilstandsvurdering:* Konstruksjonsmessig er altertavlen i god tilstand. På overflater som ikke er overmalte, er det en generell slitasje. Altertavlen har tidligere blitt rensset og refernissert, fernissen er ujevnt lagt på og den har gulnet. På nedre del av Aron er det noe løs maling. Litt stearinsøl på predella. Det er muggflekker, først og fremst på hovedmotiv og på Moses. Det er muggflekkene som først og fremst gjør at altertavlen får TG 2. *Anbefaling:* Overvåking av selve altertavlen for å se om det er en utvikling av muggflekkene. Det bør også settes inn en fuktighetsmåler i kirken for å finne ut hvilke perioder på året luftfuktigheten er for høy.

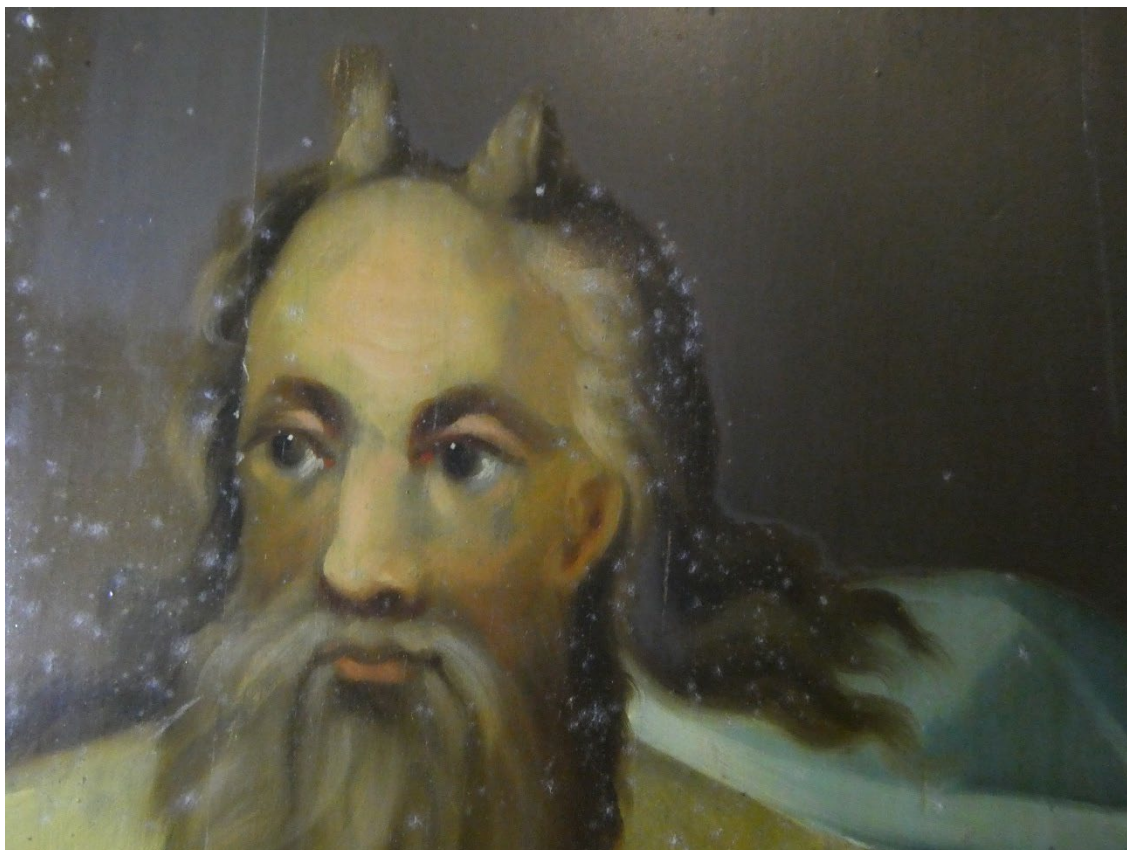
Foto 2: Moses med muggflekker, detalj fra altertavle. Foto: Nina K. Jernæs, NIKU

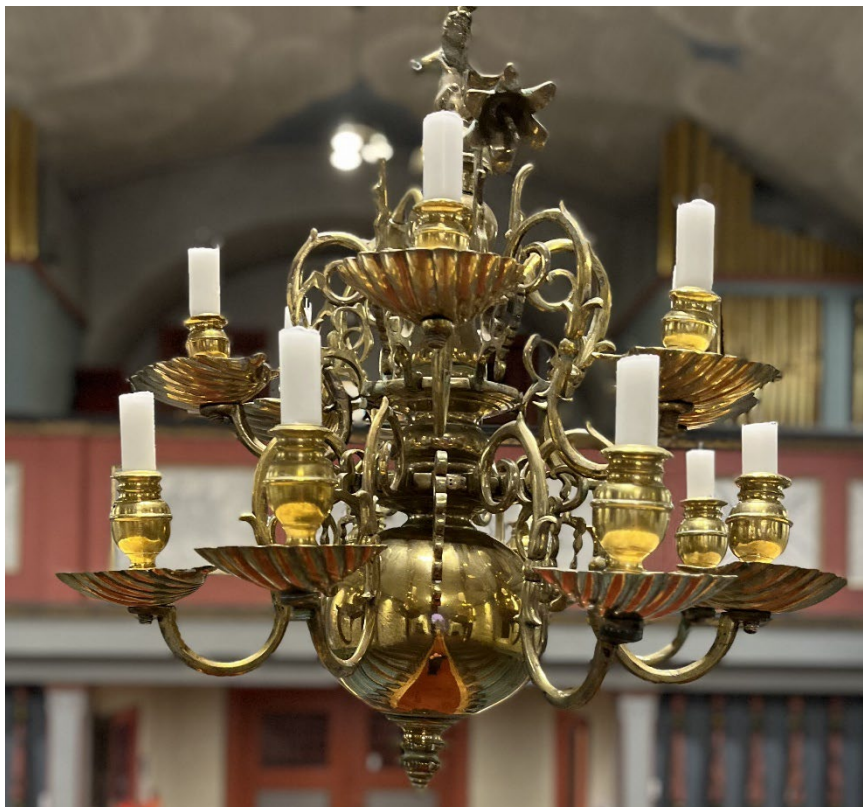
Objekt: Messinglysekroner i to nivåer med åtte lysarmer i hvert nivå, den henger nærmest våpenhuset av de to lysekronene. En figur av Jupiter står på toppen av lysekrona. *Bevaringsgrad:* I første etasje mangler et dekorelement og en lysholder, i andre etasje mangler to lysarmer og et dekorelement. Jupiter mangler en arm og vinger. *Tilstandsvurdering:* Godset har sprukket for alle festene til lysarmene i andre etasje. Det er skrudd ned skruer i bakkant av festet for lysarmene som en midlertidig løsning. *Anbefaling:* Overvåking.

Foto 3: Lysekroner med Jupiter på toppen. Foto: Henrik Smith, Riksantikvaren

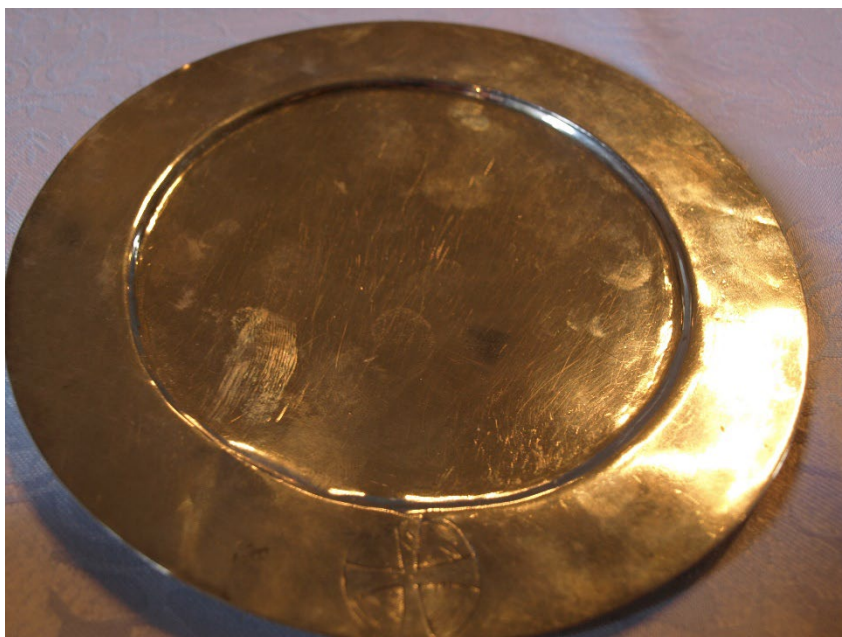
Foto 4: Disk. Foto: Trine B. Heggheim, Herøy kirkelige fellestråd

Objekt: Disk i sølv dekorert med kors på bremmen og innskrift av giverne i bunnen. Disken har en diameter på 15 cm. og oppbevares i safe. *Tilstandsvurdering:* Disken har en relativt kraftig revne i overgangen mellom brem og fat. *Anbefaling:* Disken bør repareres hvis den fortsatt skal være i bruk.

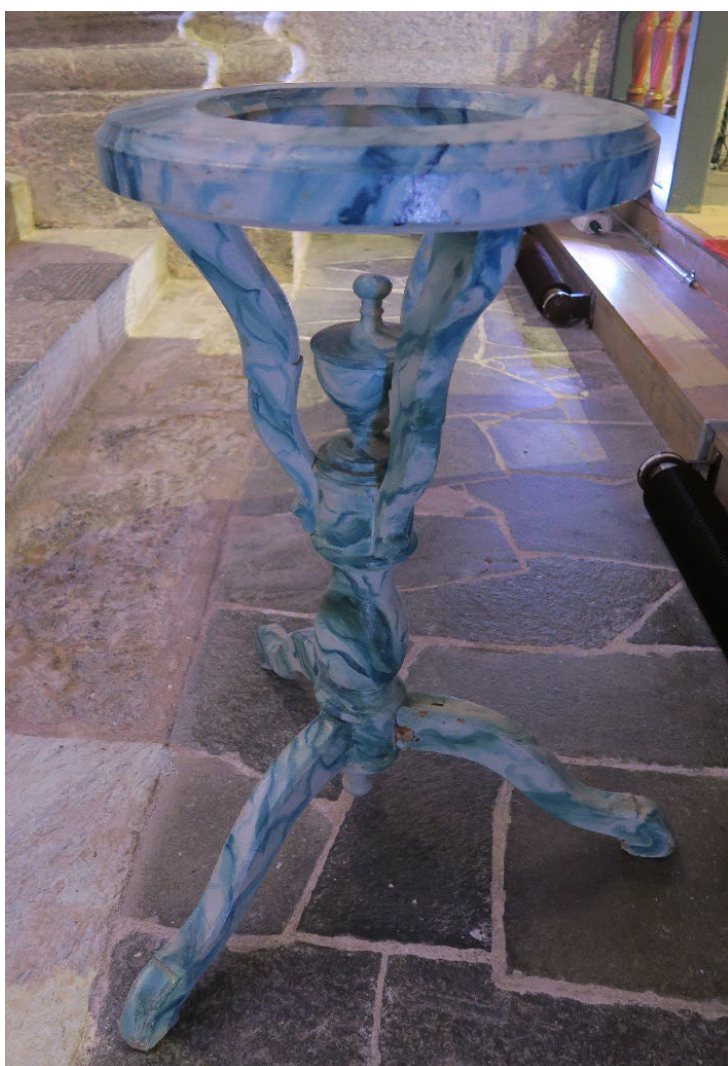
Foto 5: Marmorert døpefont. Foto: Henrik Smith, Riksantikvaren.

Objekt: Marmorert døpefont fra 1700-tallet. Den blå marmoreringen er en overmaling. Høyden på døpefonten er 86 cm, mens diameteren er 46 cm. Den står vanligvis bak alteret mot nordveggen. *Tilstandsvurdering:* Døpefonten har noen mekaniske skader og noen utfall ned til underliggende malingslag. *Anbefaling:* Overvåking.

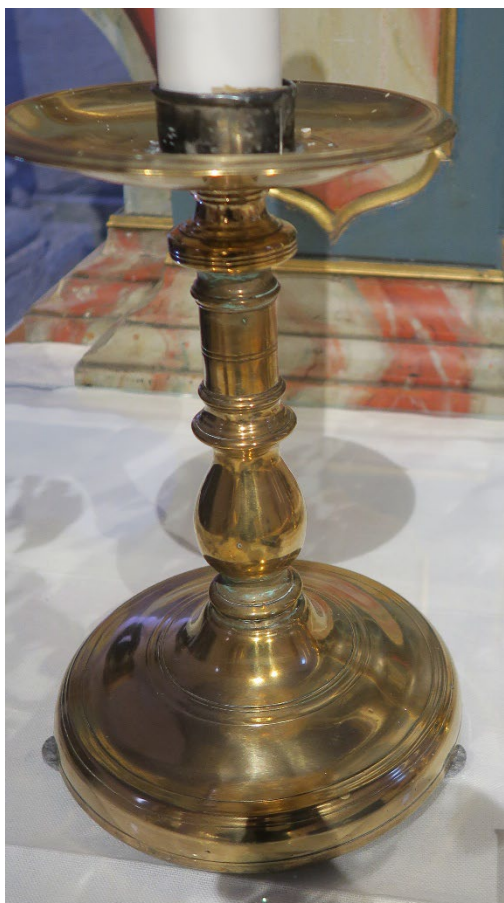
Foto 6: En av to lysestaker på alterbord.
Foto: Henrik Smith, Riksantikvaren.

Objekt: To lysestaker i messing med usikker datering. Høyden er 32 cm, mens diameteren er på 21 cm. Lysestakene er plassert på alterbordet. *Bevaringsgrad:* Mansjett og lysholder er nyere. *Tilstandsvurdering:* Lysholderne er noe ustabile. *Anbefaling:* Overvåking.

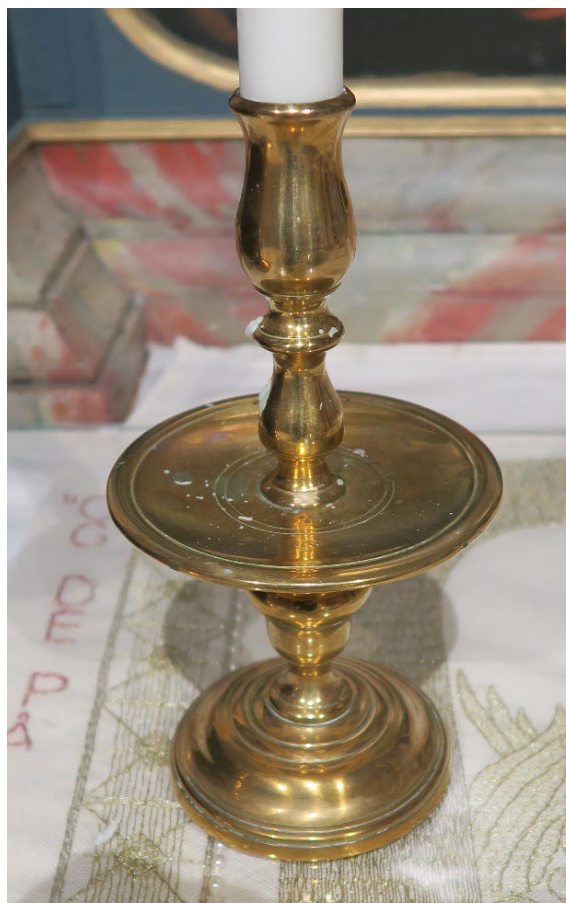
Foto 7: En av to lysestaker fra slutten av
1600-tallet. Foto: Henrik Smith,
Riksantikvaren.

Objekt: To lysestaker i messing, datert til slutten av 1600-tallet. Lysestakene er et par, men ser ikke helt like ut. Høyden er 23 cm og diameteren er 11,5 cm. Lysestakene er plassert på alterbordet. *Bevaringsgrad:* Den ene lysestaken har en nyere skål. *Tilstandsvurdering:* Stabil. *Anbefaling:* Overvåking.

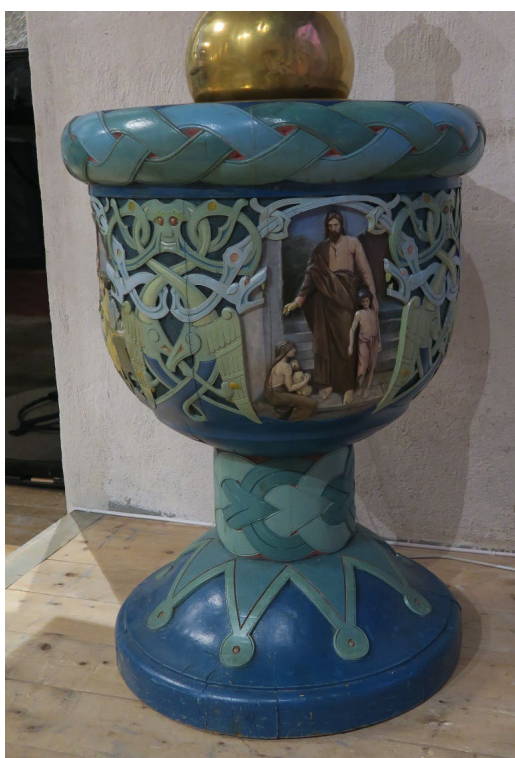
Foto 8: Døpefont, datert 1913. Foto: Henrik
Smith, Riksantikvaren.

Tilstandsvurdering: Tidligere avskallinger er retusjert, særlig på basen, men også noen andre steder. Litt løs maling i øvre del av dragemønsteret. Sprekker i treverket er kittet og retusjert. *Anbefaling:* Overvåking.

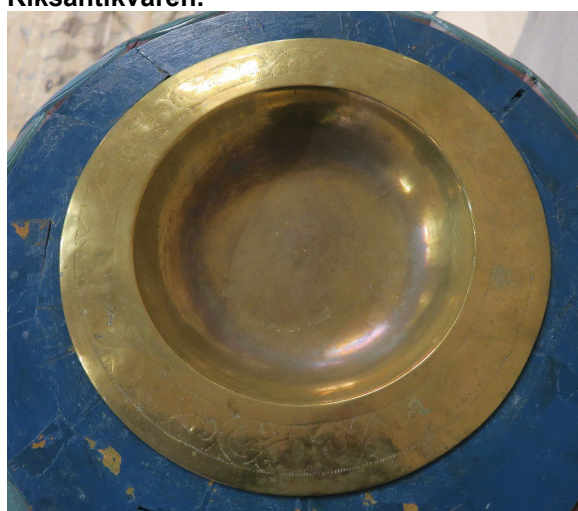
Foto 9: Dåpsfat fra 1700-tallet. Foto: Henrik
Smith, Riksantikvaren.

Objekt: Dåpsfat, datert til 1700-tallet, i messing. Dåpsfatet har en bred brem med spunset dekor. På undersiden av fatet er det et navn. Fatet er 42 cm i diameter og 5 cm høyt. *Tilstandsvurdering:* Stabil. *Anbefaling:* Overvåking.

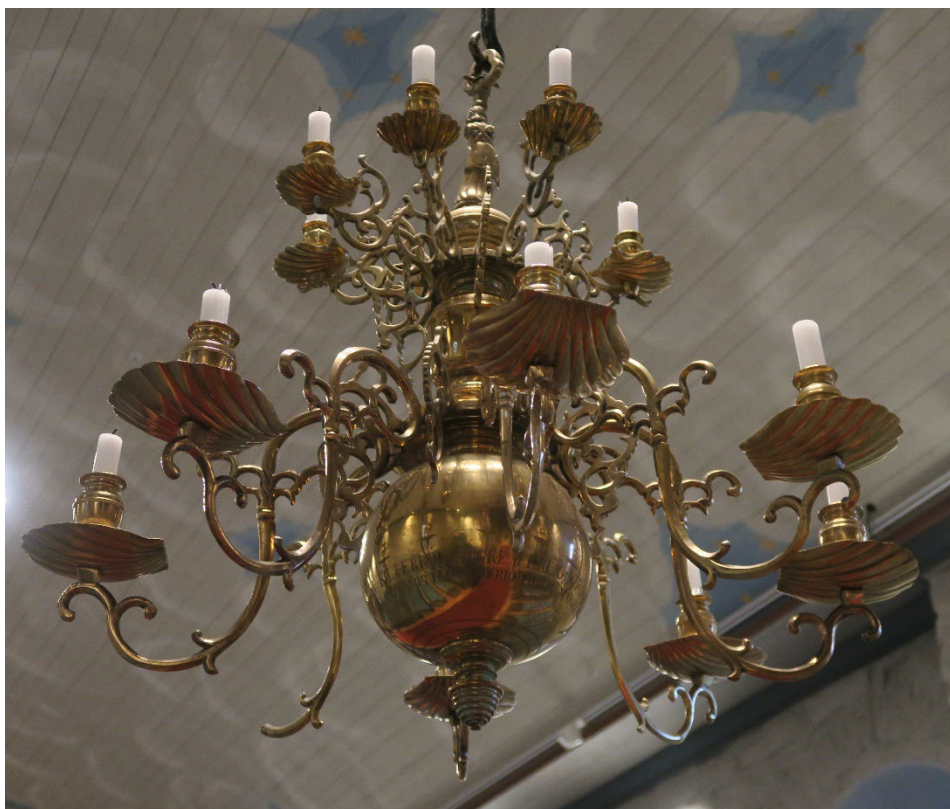
Foto 10: Lysekroner, datert 1655. Foto: Henrik Smith, Riksantikvaren.

Objekt: Messinglysekrone, datert 1655, i to nivåer med åtte lysarmer i hvert nivå. Den har skjellformede mansjetter og en kvinnefigur på toppen, og henger nærmest alvertavlen av de to lysekronene. Lysekronen måler 88 cm i høyden og er 90 cm i diameter. *Tilstandsvurdering:* En lysarm i første etasje er brukket, mens det i øverste etasje er det en som mangler, i tillegg til en som er brukket. Brudd på armene på kvinnefiguren. *Anbefaling:* Overvåking.

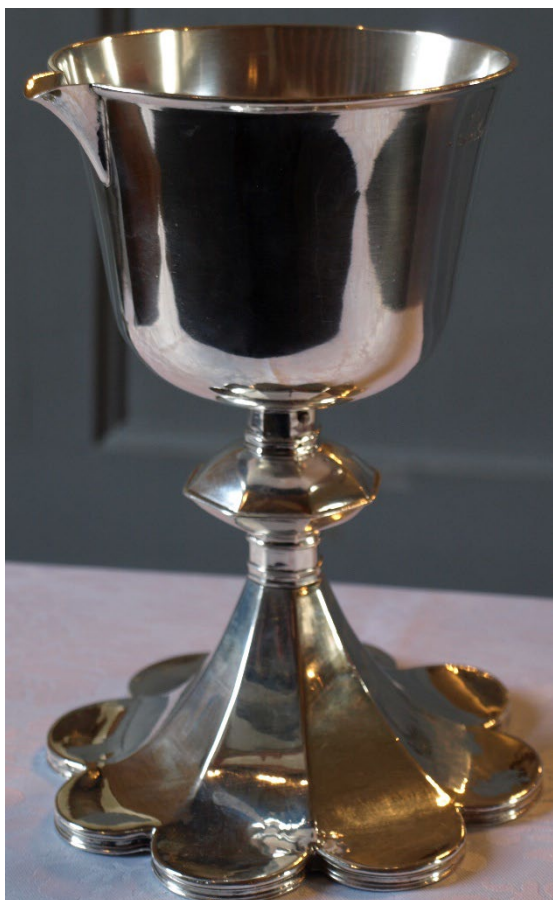
Foto11: Kalk. Foto: Trine B. Heggheim, Herøy kirkelige fellesråd.

Objekt: Kalk i sølv, trolig fra 1600-tallet. Det er et stempel på undersiden. Høyden på kalken er 21 cm og diameteren er på 15 cm. og oppbevares i safe. *Bevaringsgrad:* Kalkens beger er av nyere dato og navnet på givene er gravert inn. *Tilstandsvurdering:* Kalken lekker fra bunnen og brukes ikke. *Anbefaling:* Overvåking.

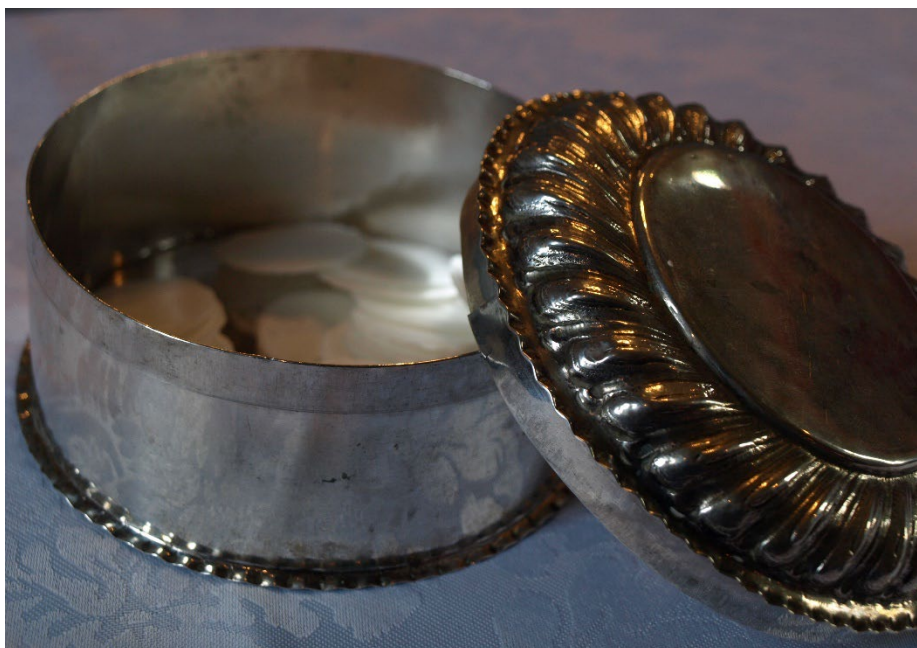
Foto 12: Oblatskrin. Foto: Trine B. Heggheim, Herøy kirkelige fellesråd.

Objekt: Oblatskrin i sølv, ukjent datering. Oblatskrinet har en bord rundt på lokk og bunn og et stempel i bunnen. Skrinet måler 11 cm i diameter og er 6 cm høyt, og oppbevares i safe. *Tilstandsvurdering:* Stabil tilstand. *Anbefaling:* Overvåking.

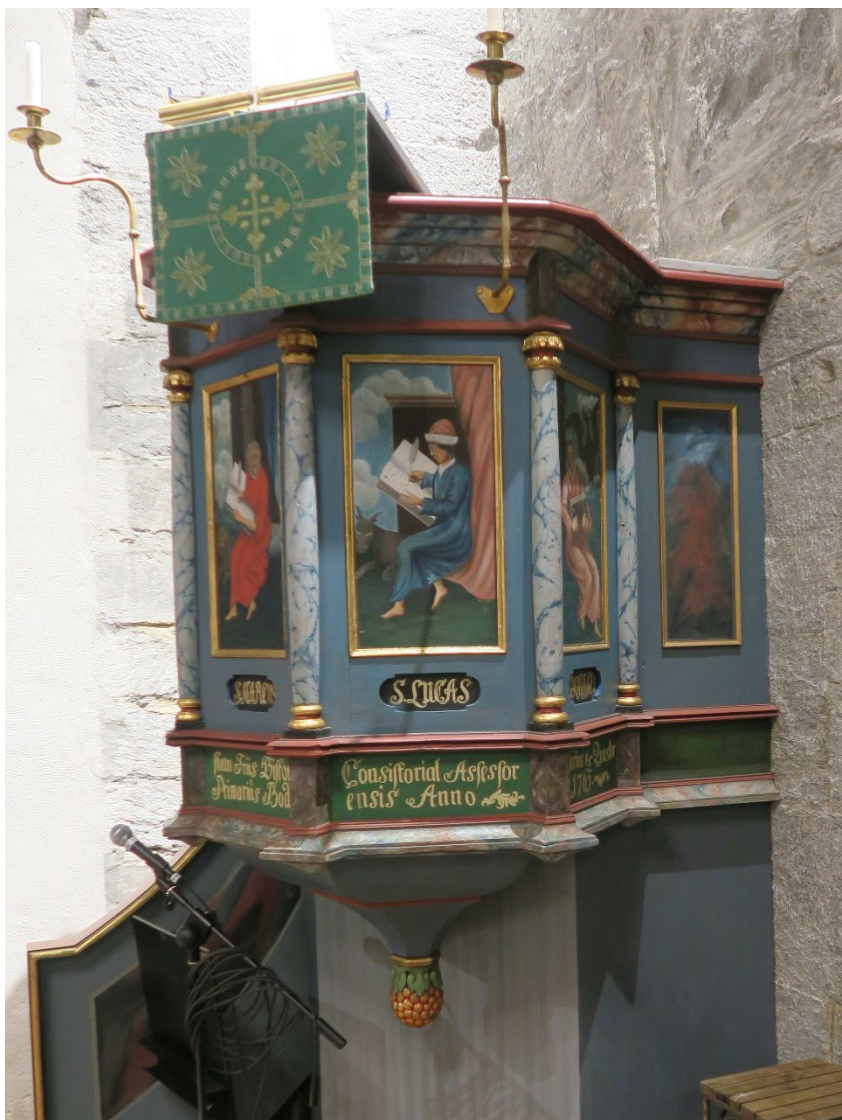
Foto 13: Prekestol, datert 1765. Foto: Henrik Smith, Riksantikvaren.

Objekt: Prekestol, datert 1765. Den er dekorert med oljemaling og forgyllinger. Prekestolskurven har fire billedfelt med evangelistene som motiv og ett felt mellom kurv og vegg. Det er tekstfelt under fyllingene med evangelistene. Selve kurven har en høyde på 170 cm og en diameter på 122 cm. Billedfeltene har en bredde på 51 cm. Prekestolen står i skipet inntil korskillet og sydveggen. *Bevaringsgrad:* Omrammingen av billedfeltene er reforgylt. Pilastrene er nå marmorerte, men kan være avdekket tidligere. Det samme gjelder marmoreringen i nedre kant på kurven. *Tilstandsvurdering:* Det er en sprekk i billedfeltet med Johannes og en eldre skade som er stabilisert. Det er også en sprekk i feltet med Matheus. Billedfeltene er matte, nedbrutte og med mugg. Feltet med Johannes har mest mugg. *Anbefaling:* Overvåking. Det bør settes inn en fuktighetsmåler i kirken for å finne ut hvilke perioder på året luftfuktigheten er for høy.
