MUNKHAUGVEITA 5 – 7, TRONDHEIM, TRØNDELAG, TA 2015/17

ARKEOLOGISK UNDERSØKELSE MED KARTLEGGING AV FORHOLD
FOR TILSTAND OG BEVARING AV KULTURLAG SAMT ETABLERING AV
MILJØOVERVÅKINGSPROGRAM

Petersén, Anna og Bergersen, Ove

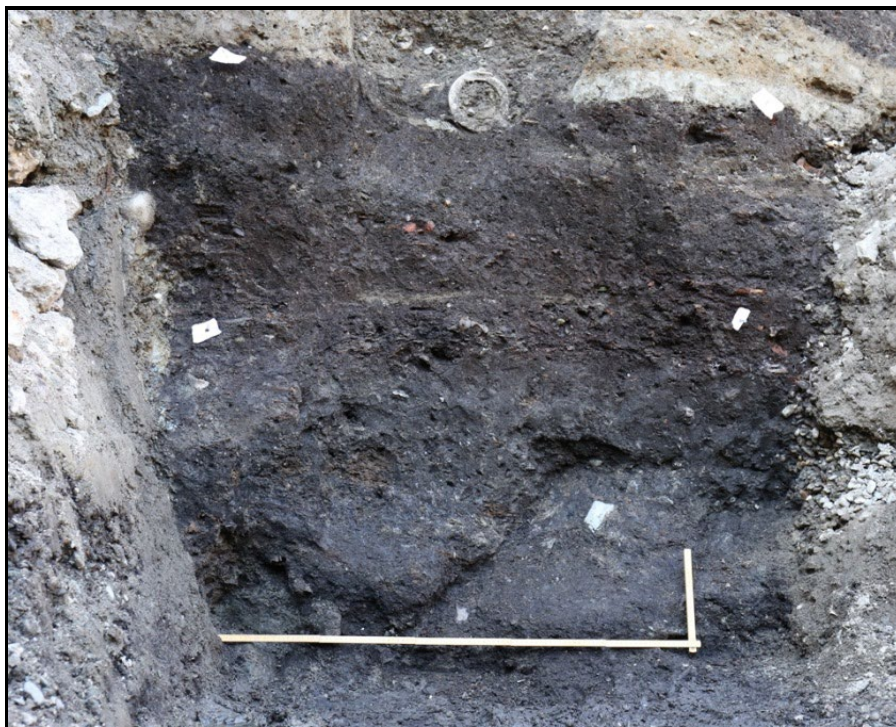
Profil 1:2 i nordre side av Hull 1 var ca. 1,3 m bred og ca. 3 m høy fra terreng og ned til bunn (figur 5). Øvre del av profilen var delt av en 1,5 m dyp nedgraving med rette sider og med rør i bunn. Nedgravingen lå direkte under terreng. Første kulturlag under nedgravingen, (lag 1) bestod av mørkgrå, kompakt sand med tegl og noen keramikkskår som alle var fra nyere tid. Organisk materiale forekom i form av treflis og dyrebein, og begge typer var i dårlig tilstand, (A2). Under dette kom lag 2 som besto av mørkebrun, løst komprimert treflis i horisontal deponering. Treflisene var myke, og tilstanden var meget dårlig (A2). Lag 2 hadde innslag av dyrebein, brent bein, sandlinser, vindusglass og kakkelfliser. Under lag 2, omtrent 2,10 m under dagens overflate lå lag 3 som bestod av mørkgrå, meget kompakt sandblandet silt med spredt innhold av trekull, stein, klebersteinsflis og lyse klumper av leire. Det ble registrert noe dyrebein med myk, morken overflate. Tilstandsverdien med satt til dårlig til middels (A2/A3). Lag 3 var det første lag som oppfattes å tilhøre den middelalderske aktivitetsperioden. Laget var tykt og kunne følges ned til grøftebunnen. Nederst i profilens vestre side mellom lag 2 og 3 lå lag 4 som bestod av en konsentrasjon med stein og mye trekull og tolket som et mulig ildsted (figur 6). Naturlig undergrunn var ikke synlig i profil 1:2.

Figur 6. Hull 1 med profil 1:2 mot nord. Rester etter ildsted i nedre hjørne til venstre. Foto: niku_ark_339315.

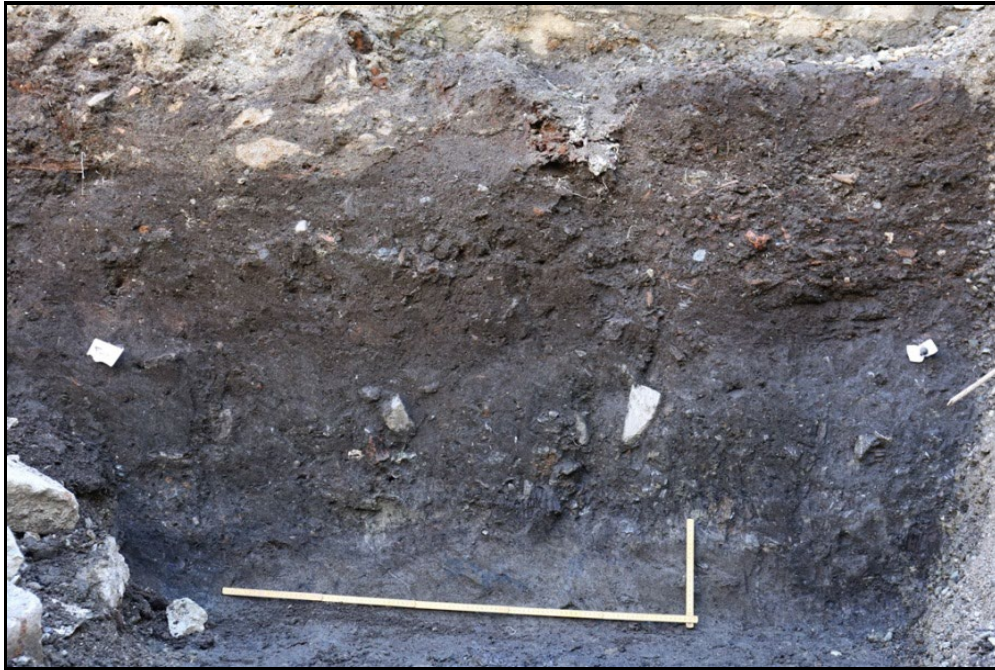
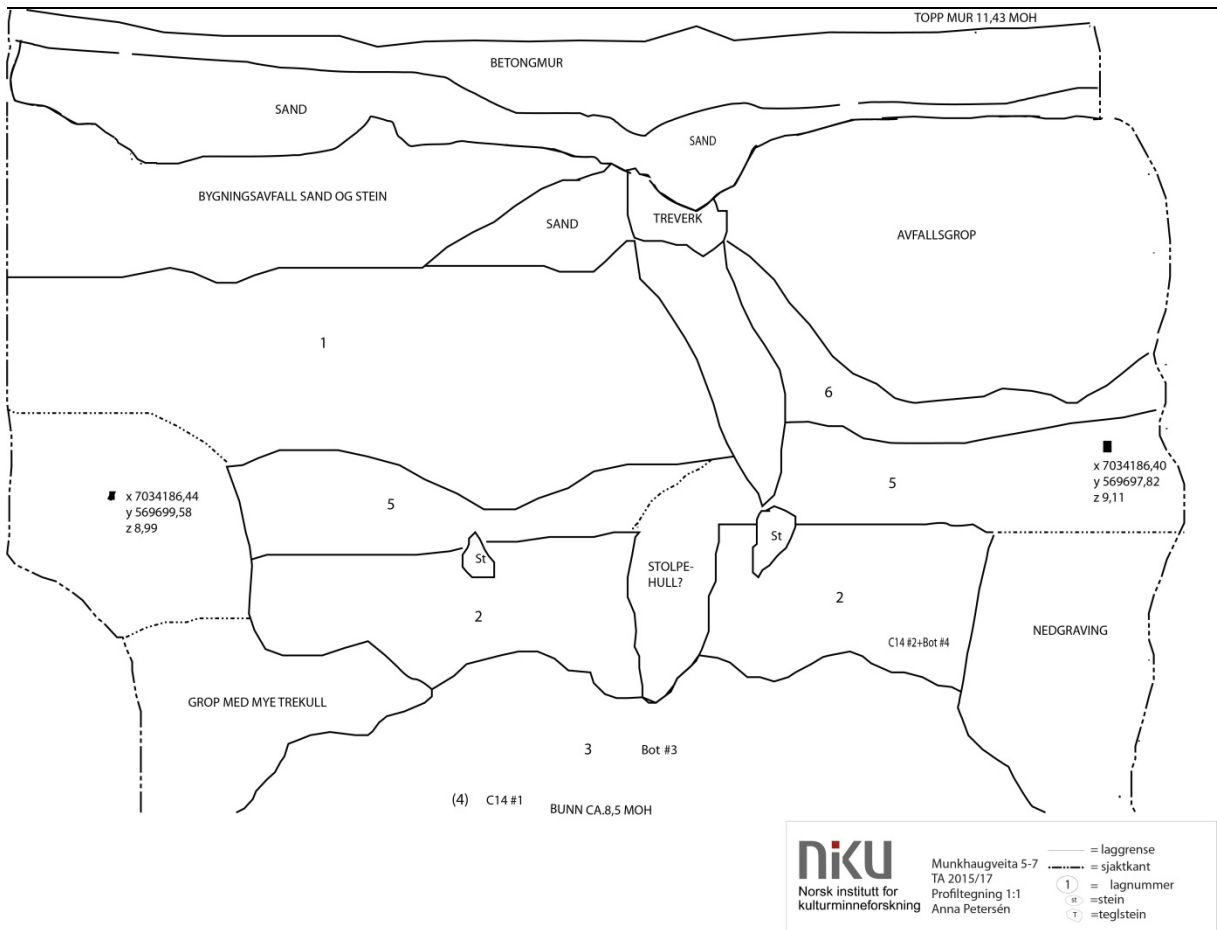
Profil 1:1 mot sør var ca. 2,0 m bred og ca. 2,0 m dyp, målt fra topp av kulturlag under banketten (*figur 7*). Betongmuren med bankett nederst var ca. 1,5 m dyp, målt fra overflaten. Øvre del inneholdt to avfallsgrøper som var delt fra hverandre av en tømmerstokk. Under gropene fantes et kraftig lag, lag 1, med mørkebrun fet og meget kompakt organisk masse med innslag av tegl og noe stein. Organisk materiale var vanskelig å skille ut og tilstand ble satt til (A2). I vestre del var materialet noe mer sandholdig og løsere komprimert og ble skilt ut som et eget lag, lag 6 og med samme tilstand som lag 1. Under lag 1 og 6 kom ytterligere et tykt lag, lag 5 med mørkegrå, kompakt siltblandet sand. Laget hadde innslag av tegl, stein og trekull (A2). Lag 5 lå over lag 2 som var likt lag 5 i kompakthet, men som til fargen var lysere og inneholdt mer trekull og i tillegg linser med lys leire. Det ble også registrert dyrebein i dårlig forfatning i lag 2 og tilstand ble med grunnlag i tilstand for dyrebein satt til (A2). I nedre del av laget fantes to forsengkninger/nedgravinger, en i østre del og en i vestre del. Det var fylt med samme materiale som ellers i lag 2, men andel trekull var høyere i begge forsengkninger. Under lag 2 fantes et lag, lag 3, med lys beigebrun myk sandholdig silt med noe klebersteinsflis og annen type stein. Laget var spettet med trekull og sot. I bunn av profilen, under lag 3 lå lag 4 som var lik laget over, men som i tillegg inneholdt treflis. Treflisen var myk og svampet og tilstand ble satt til (A2). Lag 4 sammenfalt med bunnlaget i denne del av hull 1. Det ble tatt ut C14-prøver fra lag 2 og lag 4 og jordprøver for botanisk analyse fra lag 2 og lag 3. Naturlig undergrunn kom ikke til syne i profil 1:1.

Figur 7. Hull 1. Foto av profil 1:1 mot sør øverst og rentegning av samme profil nederst. Foto: nik_ark_339316.

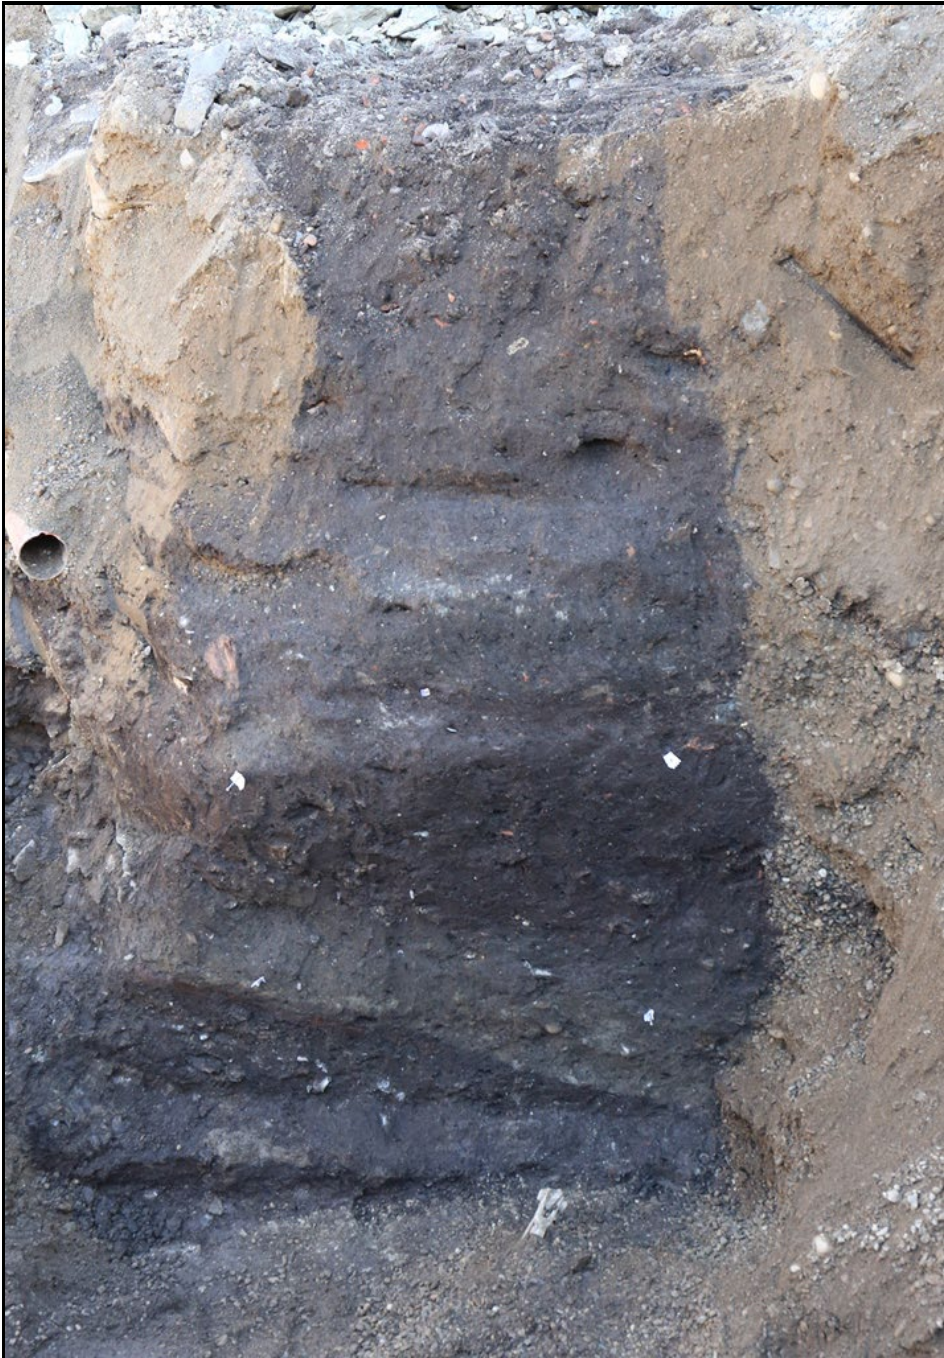
Profil 4:1 var ca. 1,6 m bred og ca. 3,7 m høy (**Figur 8a og b**). Fra terreng og med til ca. 1,9 meters dybde ble det registrert løsmasse bestående av mellombrun tørr og løst komprimert sand, med noe stein og tegl, lag 7. Materialet ble oppfattet som del av utplaneringsmasse av moderne karakter. Første lag under lag 7, var lag 1 som besto av gråbrun, kompakt siltholdig sand med mye leire i klumpform jevnt fordelt i laget. Innslag av stein, trekull og tegl. Tilstand ble satt til (A2). Under 1 kom lag 2 som bestod av medium brun myk organisk masse med mye treflis, ca. 70 %. Treflis var mykt og morkent, og tilstand ble satt til (A2/3). Lag 2 hadde innslag av tegl og noen gjenstandsfunn i form av skår fra fajanse og drikkeglass av type passglas. Under 2 kom lag 9 som bestod av gråbrun kompakt siltholdig sand med spredte trekull, småstein og tegl. Det fantes dyrebein i laget og disse var i meget dårlig tilstand (A2). Under 9 kom lag 3 som besto av brun, myk og klebrig siltholdig sand, med spredte treflis i morken tilstand. Innslag av store dyrebein og enkelte keramikkskår av rødgodstype. Det var forskjeller mellom bevaring av treflis og dyrebein og tilstand ble satt til (A2/A3). Under lag 3 kom lag 4 som besto av middelsgrå kompakt siltholdig, men grovkornete sand. Nedre del av lag 4 var lysere i fargen og mer leirholdig. Det var innslag av jernklumper i korrodert forfatning og noe dyrebein i dårlig tilstand (A1/A2). Lag 4 hadde en markert helling fra nord mot sør. Under 4 kom lag 5 som besto av grov grå sand med småstein og med enkelte større stein. Det fantes leirklumper i laget og spredte trekull. Lag 5 hadde samme helling fra nord til sør som laget over. Under 6 kom lag 6 som besto av mørkgråbrun, kompakt og fuktig siltholdig sand. Laget innhold klebersteinsflis, trekull og dyrebein i dårlig forfatning (A2). I øvre søndre del av lag 6 var det spor etter en horisontal liggende ubrent planke eller stokk, lag 8. Trekvaliteten var meget dårlig. Lag 6 kunde følges ned til den støpte platen i bunn av hull 4.

Figur 8a. Hull 4 med profil 4:1 mot øst. Foto: nik_ark_339317.

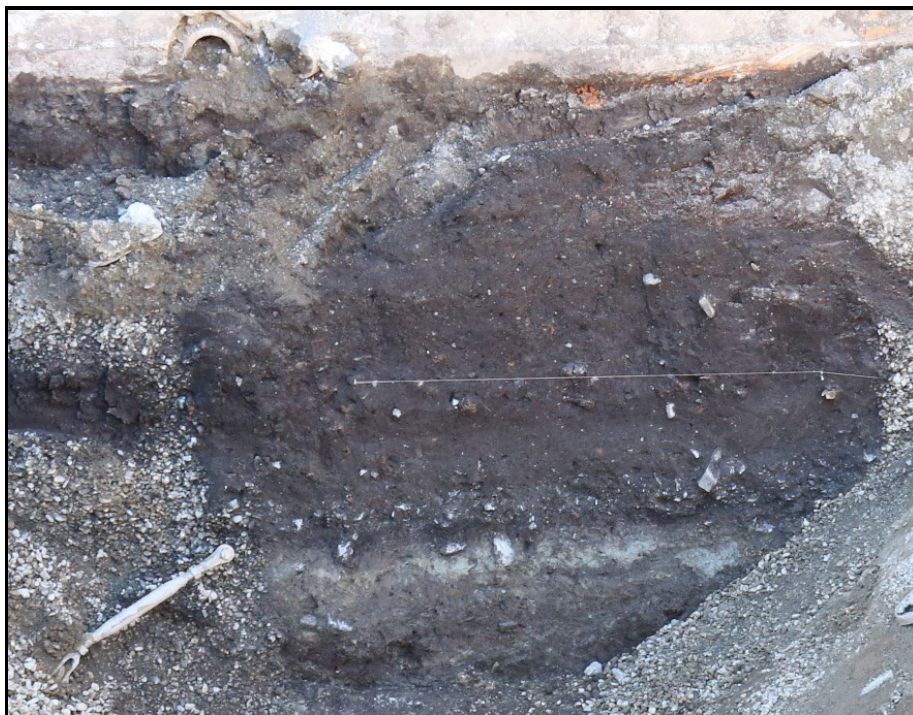
Profil 4:2 var ca. 1,6 m lang og det fantes kulturlag i en høyde av 1,4 m under den støpte, nord-sør gående muren tilhørende bensinstasjonen (**Figur 9**). Lag 1 var det første lag rett under muren. Laget besto av mørkebrun fet masse med organisk innhold. Det fantes treflis i laget og dyrebein, og begge typer var myke og morkne. Tilstand ble satt til (A2). Lag 2 besto av mørkebrun, porøs sand med lysere sand innblandet. Laget innholdt mye dyrebein i store stykker, og beinene var middels godt bevart (A2/A3). Under lag 2 kom lag 3 som bestod av mørkebrun, meget kompakt masse med noe stein, dyrebein og innslag av dårlig bevarte treflis (A3). Under lag 3 kom lag 4 som var likt laget over, men 4

var lysere i fargen og mer kompakt enn lag 3. Under lag 4 lå lag 5 som besto av lys gråbrun kompakt siltholdig leire med noe klebersteinsflis og noe trekull. Under lag 5 lå lag 6, som besto av kompakt knust kleberstein blandet i noe leirholdig masse. Det fantes enkelte dyrebein i laget og trekull (A2). Andelen trekull var mye større i de nedre deler av lag 6. Lag 7 lå under lag 6 og var det siste lag som ble dokumentert i profilen. Den støpte platen lå inntil lag 7 og ca. 20 cm av laget var synlig over platen. Lag 7 besto av kompakt «skitten», lys grå leire med innslag av stein, dårlig bevarte bein, noe treflis som også var dårlig bevart, samt noe trekull (A2).

Figur 9a. Hull 4 med profil 4:2 mot vest. Profilsnor fra tidligere undersøkelser fortsatt intakt etter avdekking. Foto: nik_ark_339309.
