# «STORE FRYDENBØ» FRYDENBØLIEN 13, BERGEN

Fargeundersøkelse av eksteriør

Tittel «Store Frydenbø» Frydenbølien 13, Bergen Fargeundersøkelse av eksteriør	Rapporttype/nummer NIKU Rapport 136/2022	Publiseringsdato 02.12.2022
	Prosjektnummer 1022351	Sider 40
	Avdeling Konservering	Tilgjengelighet Åpen
Forfatter(e) Hulda Blix	ISSN 2703-7797 ISBN 978-82-8101-283-7	Oppdragstidspunkt / periode utført Mai – november 2022
Forsidebilde Avdekket sjablondekor over vinduer i 2. etasje på glassverandaens eksteriør. Foto: NIKU, 2022.

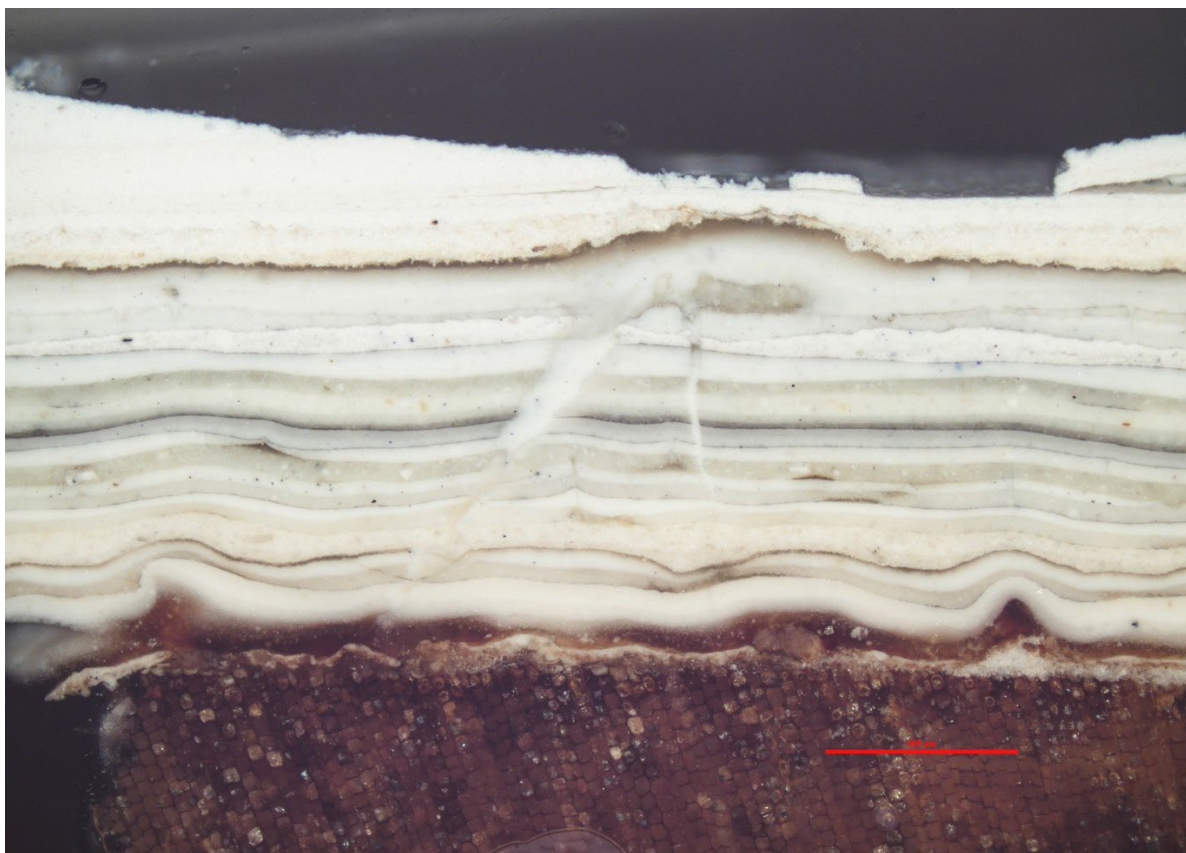
Figur 12 Tverrsnitt av alle malingslag på takåsen mot nord. Alle malingslagene er hvite eller brukket hvite, med lavt innhold av andre pigmenter. Foto: NIKU, 2022.

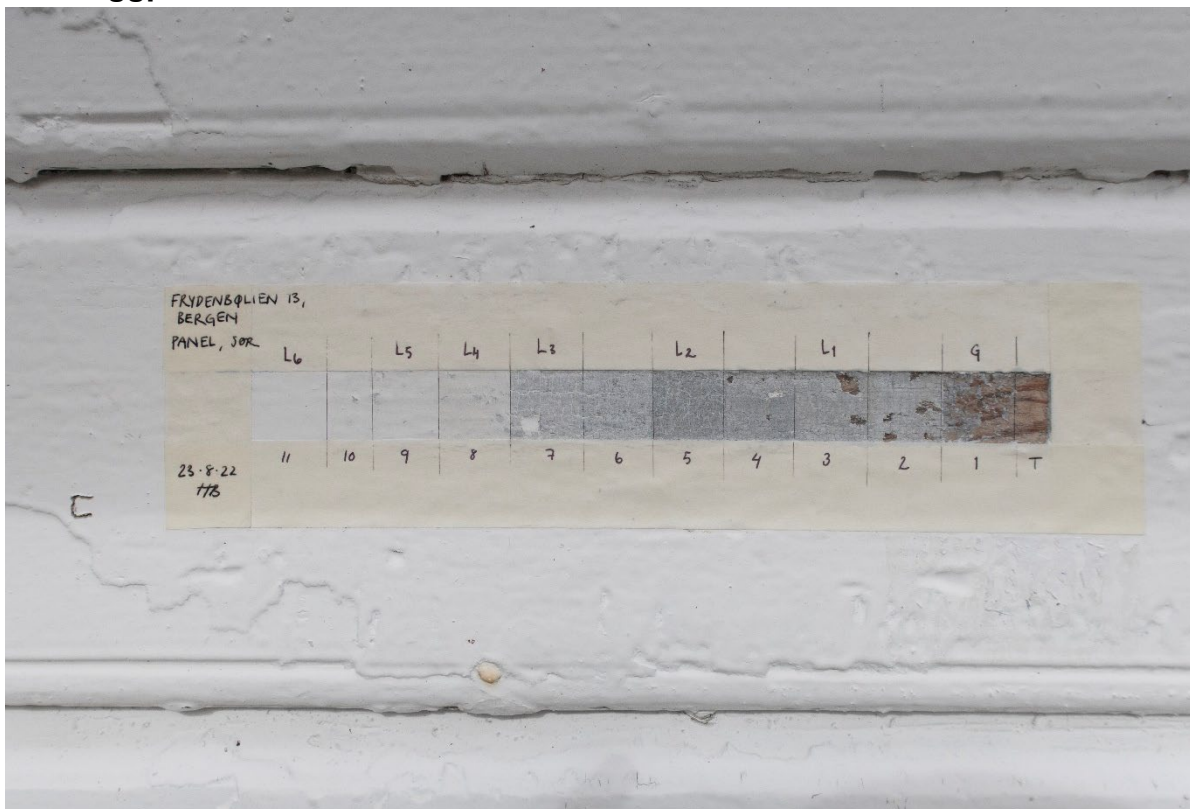
Figur 13 Lagvis avdekning på veggpanel. De tidligste lagene er fortsatt svakt grå etter bleking over flere måneder. Foto: NIKU, 2022.

Nr	Lag	Farge	NCS S	Materiale	Merknader
11	L6	Hvit	0300-N	-	Nåværende overflate
10		Hvit	0300-N	-	Grunning
9	L5	Hvit	0300-N	-	Svertesopp i overflaten.
8	L4	Hvit	0500-N	-	Svertesopp i overflaten.
7	L3	Lys grå	1505-R80B	Linolje	Krakerert.
6		Lys grå	1505-R80B	Linolje	Grunning
5	L2	Grå	2002-B	Linolje	Misfarget. Justert kode.
4		Grå	2002-B	Linolje	Grunning.
3	L1	Lys grå	1005-R80B	Linolje	Misfarget / lag 4 har trukket inn i laget under. Justert kode.
2		Lys grå	1005-R80B	Linolje	Mager/tørr.
1		Grå	4500-N	Linolje	Grunning
0		Lyst		Tre

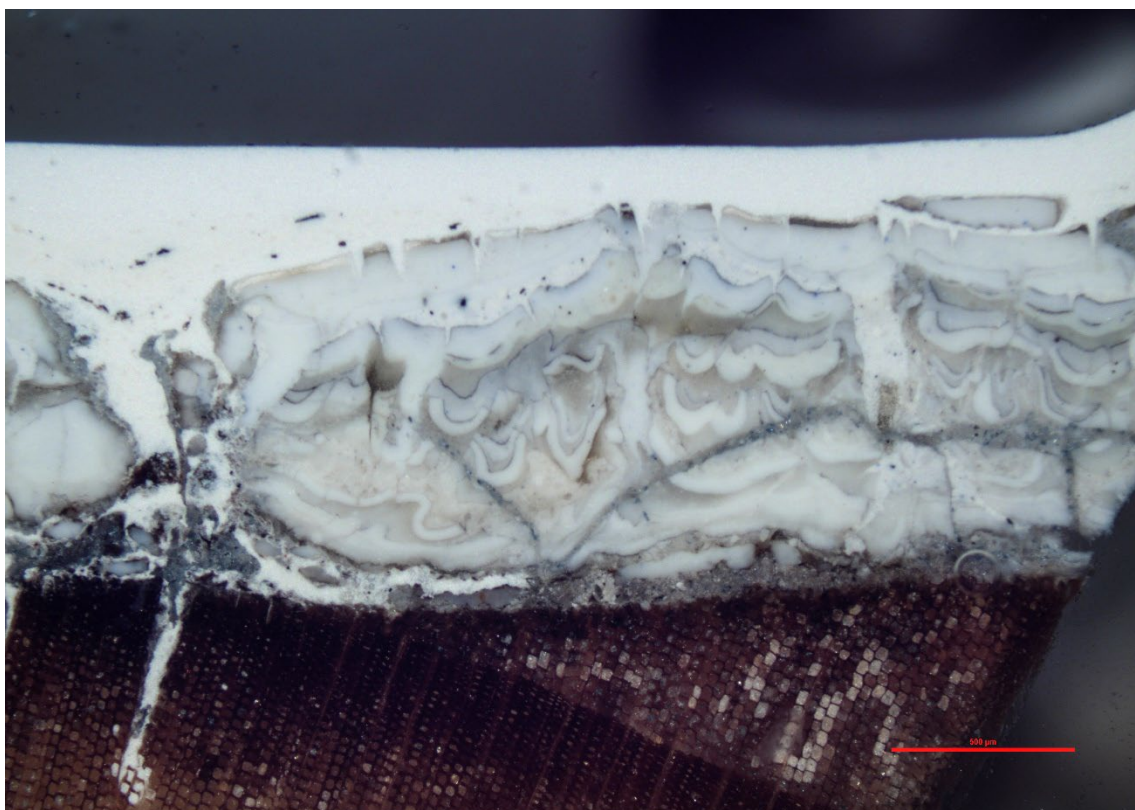
**Figur 14** Tverrsnitt av alle malingslag på veggpanel. Tverrsnittet viser at malingslagene har vært svært slitt da siste, hvite malingslag ble påført. Dette laget trakk inn i sprekker i malingen og i treet. Alle de første malingslagene har lavt innhold av mørke pigmenter og har vært lysere enn de ser ut som i avdekningen. Foto: NIKU, 2022.

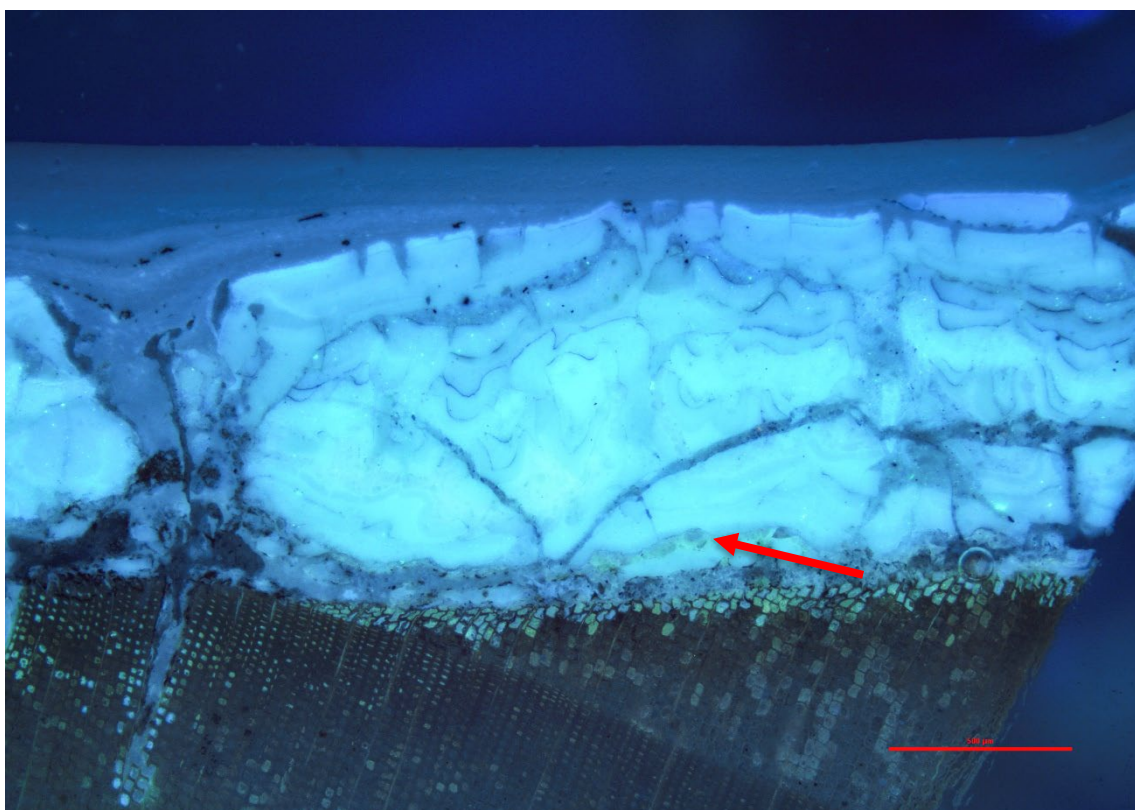
**Figur 15** Tverrsnitt av alle malingslag på veggpanel, fotografert med UV-belysning. Ett av de tidligste lagenes fluorescering i UV er karakteristisk for maling med innhold av blypigmenter (se rød pil). Foto: NIKU, 2022.

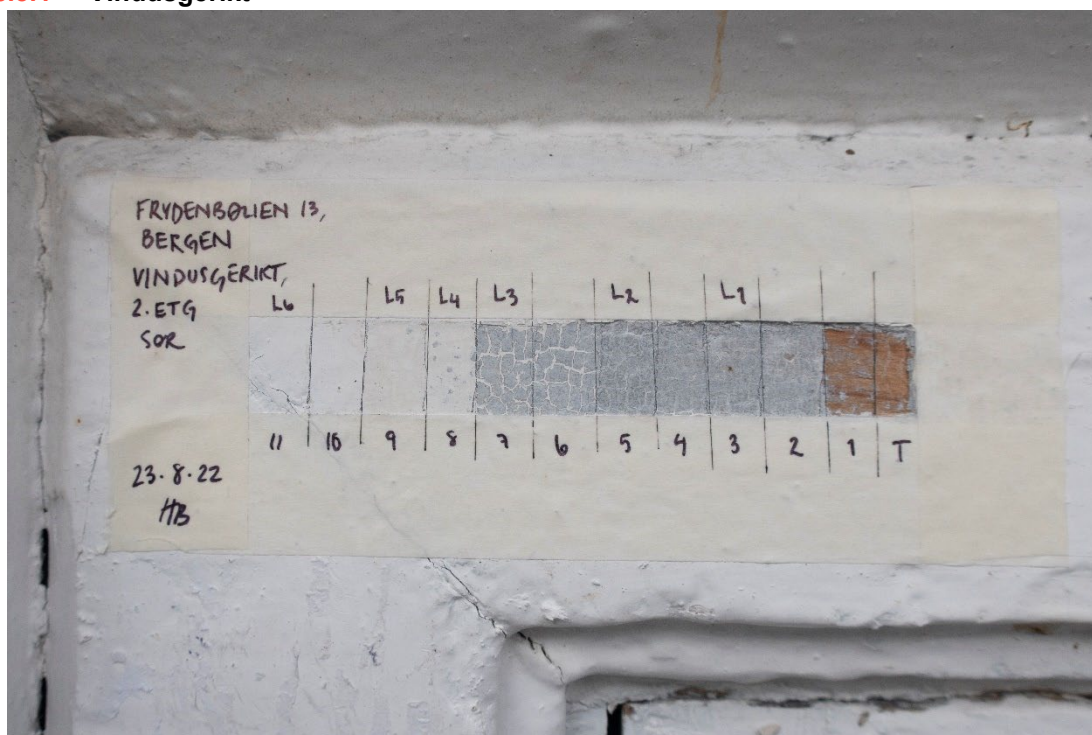
Figur 16 Lagvis avdekning på vindusgerikt. Foto: NIKU, 2022.

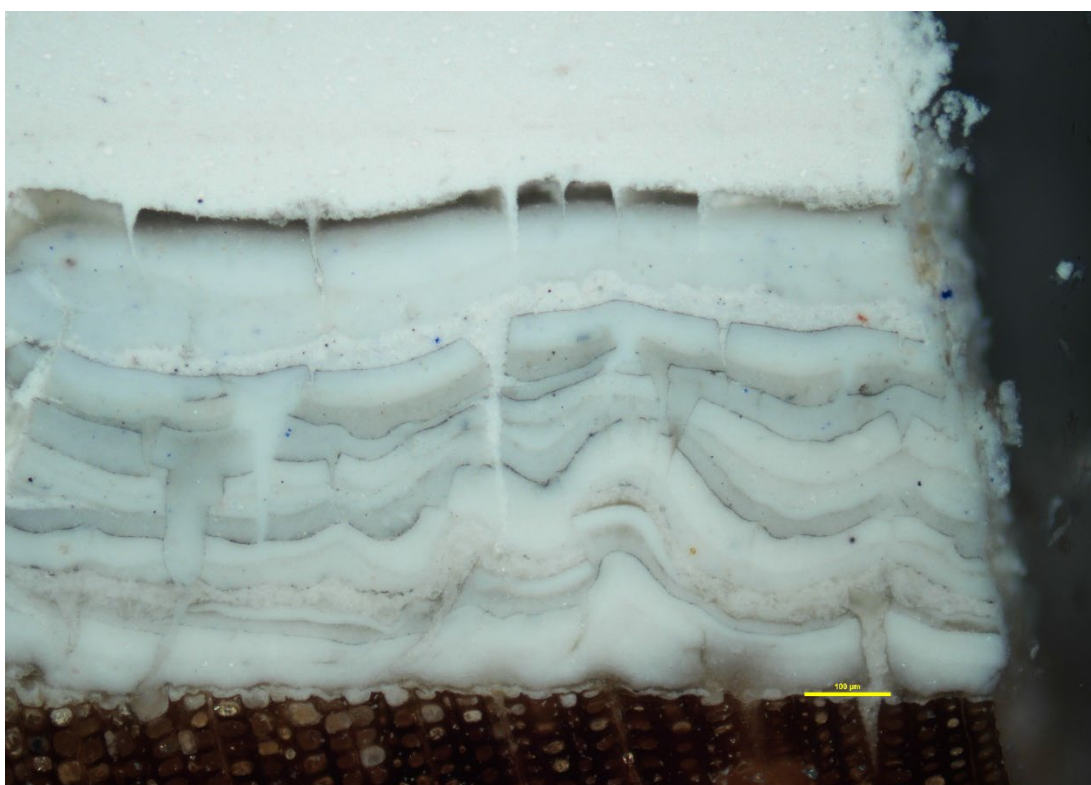
Figur 17 Tverrsnitt av de nedre malingslagene på vindusgerikten. Flere lag enn i avdekningen. Foto: NIKU, 2022.

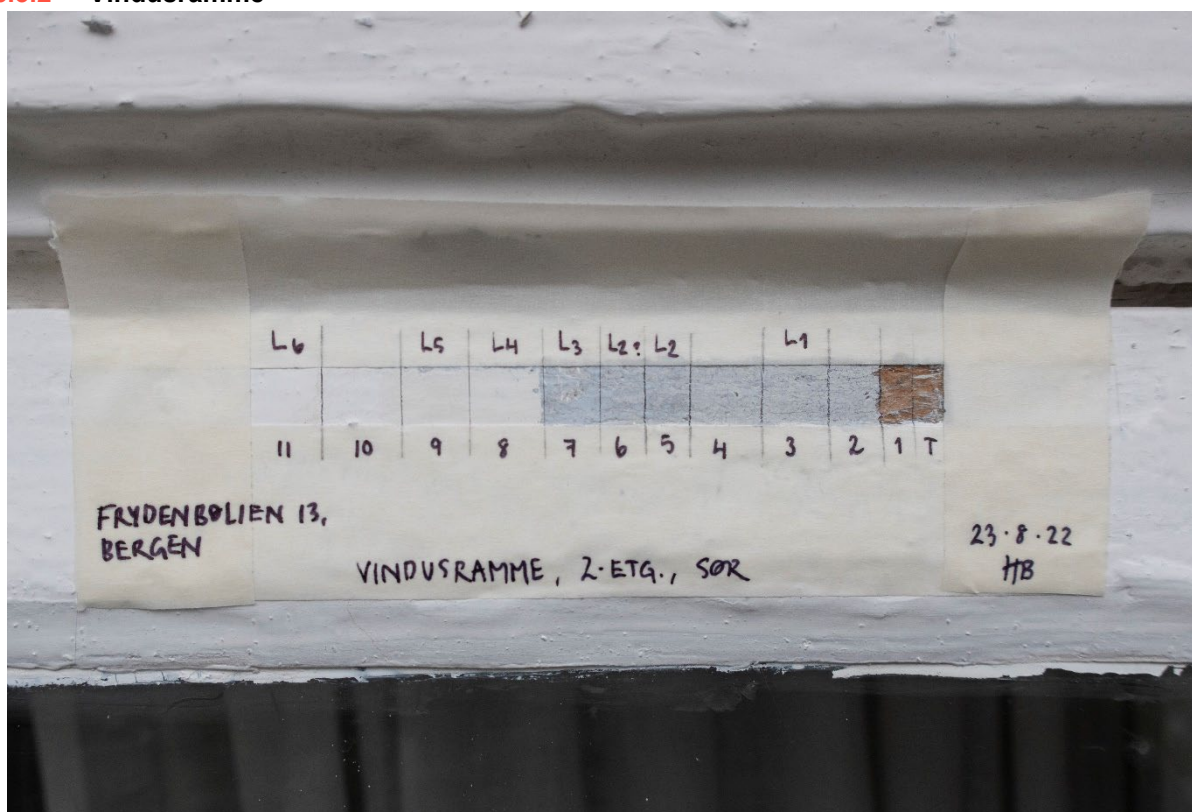
Figur 18 Lagvis avdekning på vindusramme. Samme lag som på gerikten. Foto: NIKU, 2022.

Nr	Lag	Farge	NCS S	Materiale	Merknader
11	L6	Hvit	0300-N	-	Nåværende overflate
10		Hvit	0300-N	-	Grunning
9	L5	Svak rosa	0502-R	-	
8	L4	Hvit	0500-N	-	
7	L3	Lys blå	1515-R80B	Linolje	
6		Lys grå	1505-R80B	Linolje	Grunning
5	L2	Grå	2002-B	Linolje	Misfarget. Justert kode.
4		Grå	2002-B	Linolje	Grunning.
3	L1	Lys grå	1005-R80B	Linolje	Justert kode.
2		Lys grå	1005-R80B	Linolje	Mager/tørr.
1		Grå	4500-N	Linolje	Grunning
0		Lyst		Tre

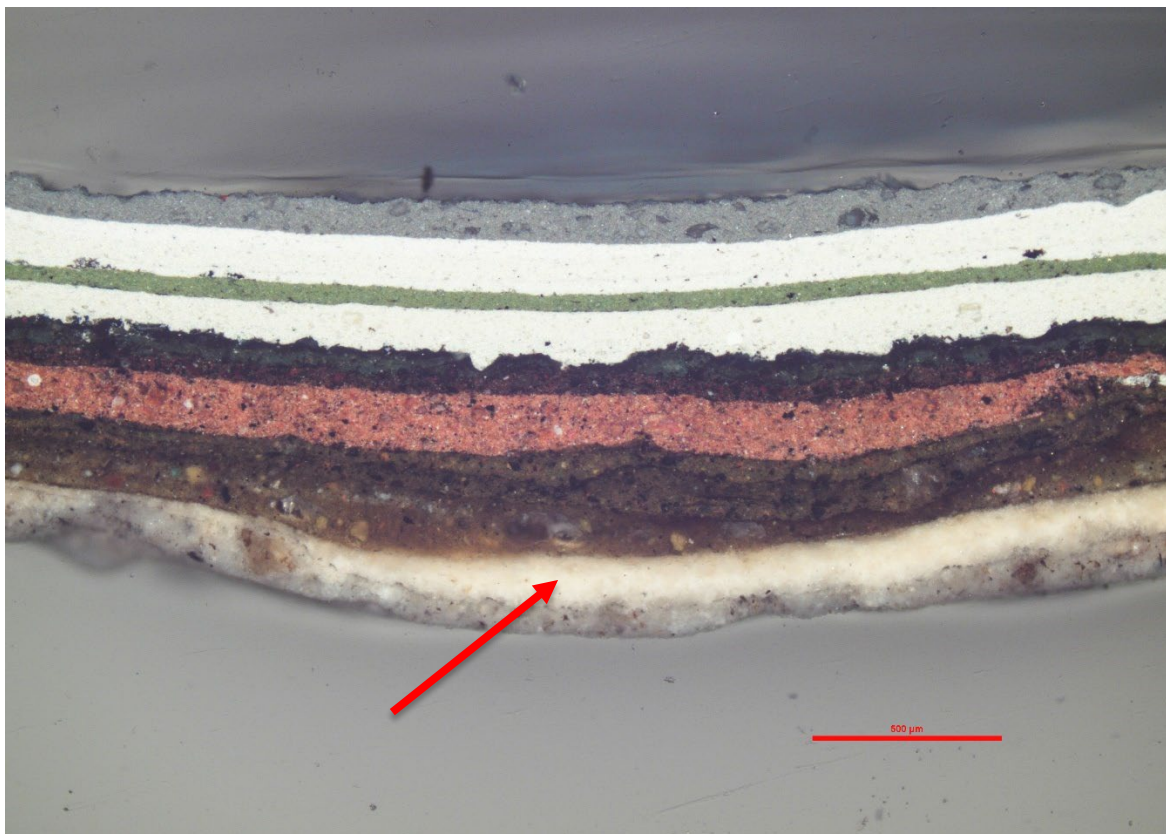
Det har ikke vært mulig å gjøre en lagvis avdekking på sprutpussede overflater og avdekking ble derfor gjort på den slettpusete dørgerikt til kjellerdøren (se avsnitt 6.5.1). Resultatet er sammenliknet med tverrsnitt av malingslagene på sprutpussen (figur 19). Fargene er kodet på områder på grunnmuren hvor malingen har skallet av på østvendt fasade.

Figur 19 Tverrsnitt av alle malingslag på den sprutpussede grunnmuren. I bunnen ser man en lys kalkmaling. Foto: NIKU, 2022.

Nr	Lag	Farge	NCS S	Materiale	Merknader
12	L9	Mørk grå	5500-N	-	Nåværende overflate
11	L8	Gulhvit	1502-Y	-	
10		Hvit	-	-	Ikke avdekket. Trolig grunning.
9	L7	Grønn	4030-G30Y	-	
8	L6	Lys grønn	1002-G	-	Kan være misfarget av L7.
7	L5?	Blå	6030-R90B	-	Vanskelig å kode. Kan være en nedbrutt versjon av L6 på dørgerikten til kjellerdøra.
6	L5?	Mørk brun	8502-G	-	Tynn.
5	L4	Rødbrun	5030-Y70R	Linolje	
4	L3	Brun	6010-Y10R/ 6020-Y10R	Linolje	Misfarget og vanskelig å kode. Mulig to lag.
3	L2	Mørk brun	8010-G90Y	Linolje	
2				Oljeseis	Grunningslag mellom puss og linoljemaling.
1	L1	Lys	-	Kalkmaling	Ser rødlig ut i avdekkingen. Dette er trolig fordi fargen i neste lag har smittet ned i dette.
0				Kalkpuss

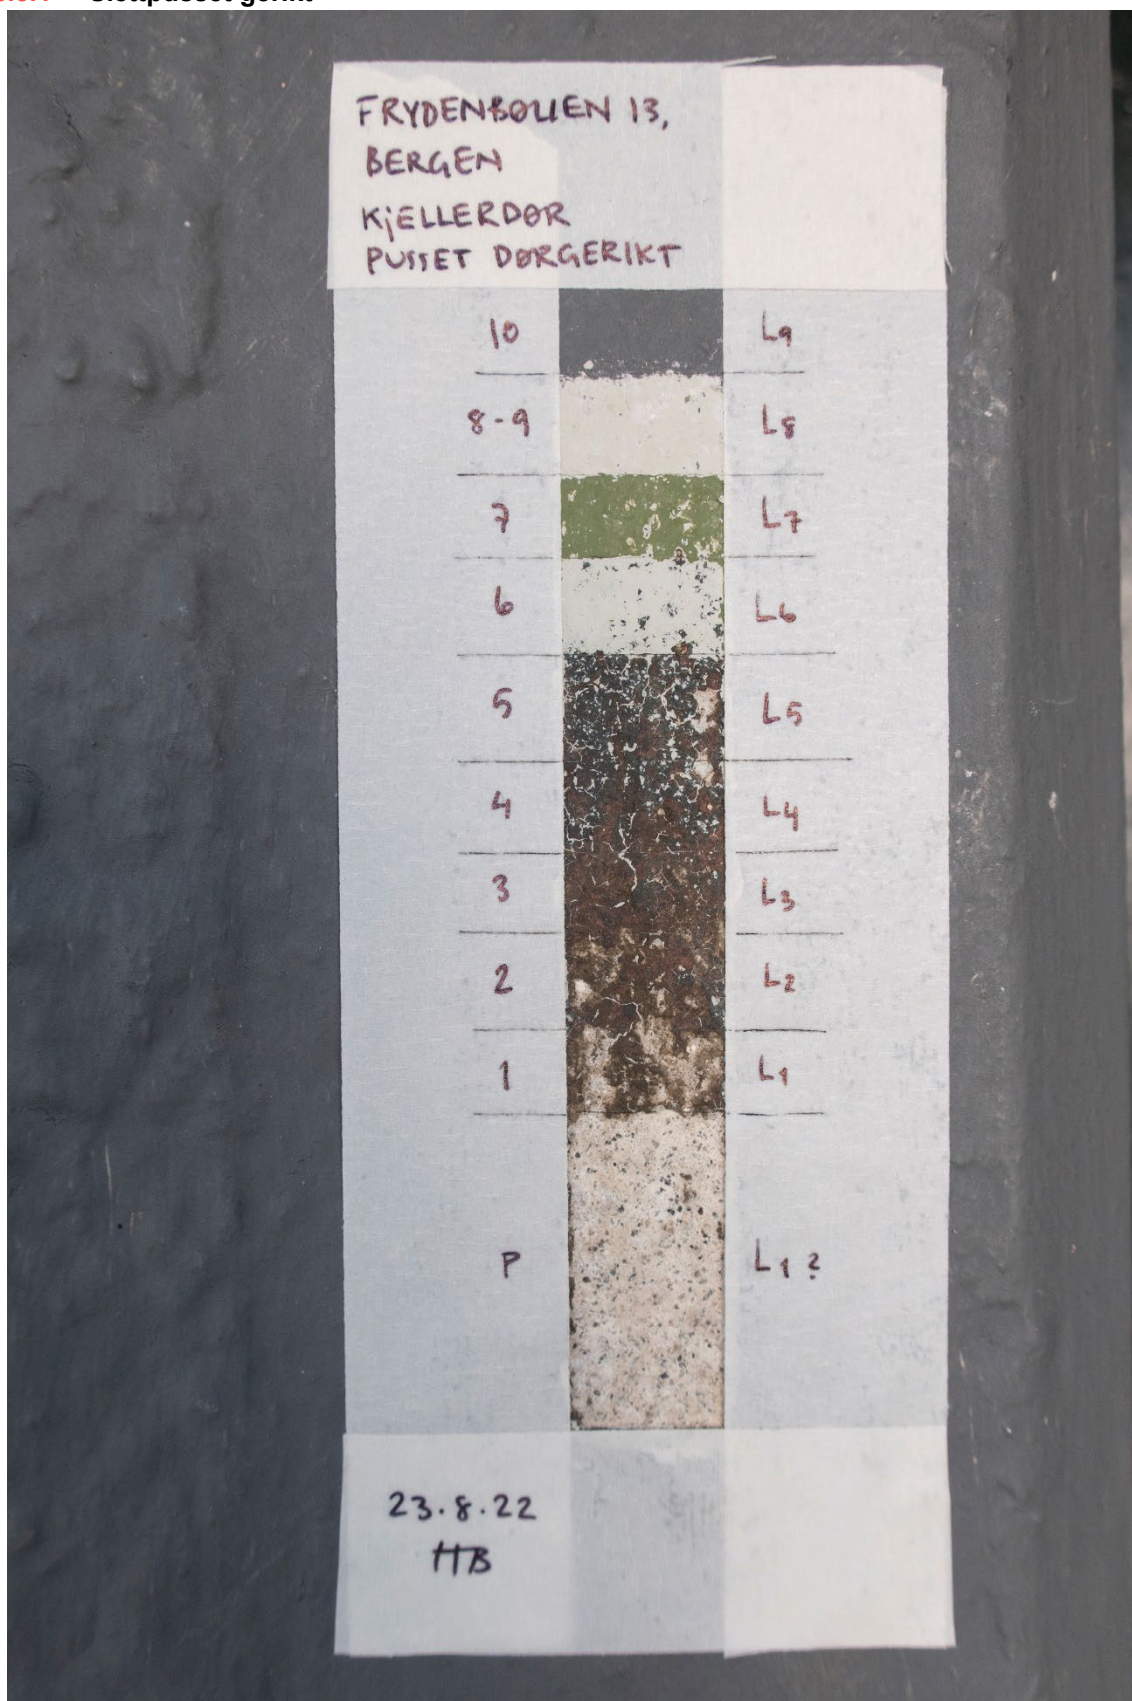
Figur 20 Lagvis avdekning på murt gerikt på kjellerdøren. Foto: NIKU, 2022.

Nr	Lag	Farge	NCS S	Materiale	Merknader
12	L10	Mørk grå	5500-N	-	Nåværende overflate
11	L9	Gulhvit	1502-Y	-	
10		Hvit		-	Ikke avdekket. Trolig grunning.
9	L8	Grønn	4030-G30Y	-	
8	L7	Lys grønn	1002-G	-	Kan være misfarget av L8.
7	L6	Mørk grønn	8502-G	-	Nesten sort
6	L5	Mørk brun		-	Svært nedbrutt og ikke kodet.
5	L4	Rødbrun	7020-Y50R	Linolje	Likner L3 på dør
4	L3	Mørk brun	8005-Y	Linolje	Flere, tynne lag.
3	L2	Mørk grønn	8010-G90Y	Linolje	
2				Oljeseis	Grunningslag mellom puss og linoljemaling.
1	L1	Lys	-	Kalkmaling	Tydelige kalkhvitestrøk på østvendte fasade. Ser rødlig ut i avdekkingen. Dette er trolig fordi fargen i neste lag har smittet ned i dette.
0				Kalkpuss

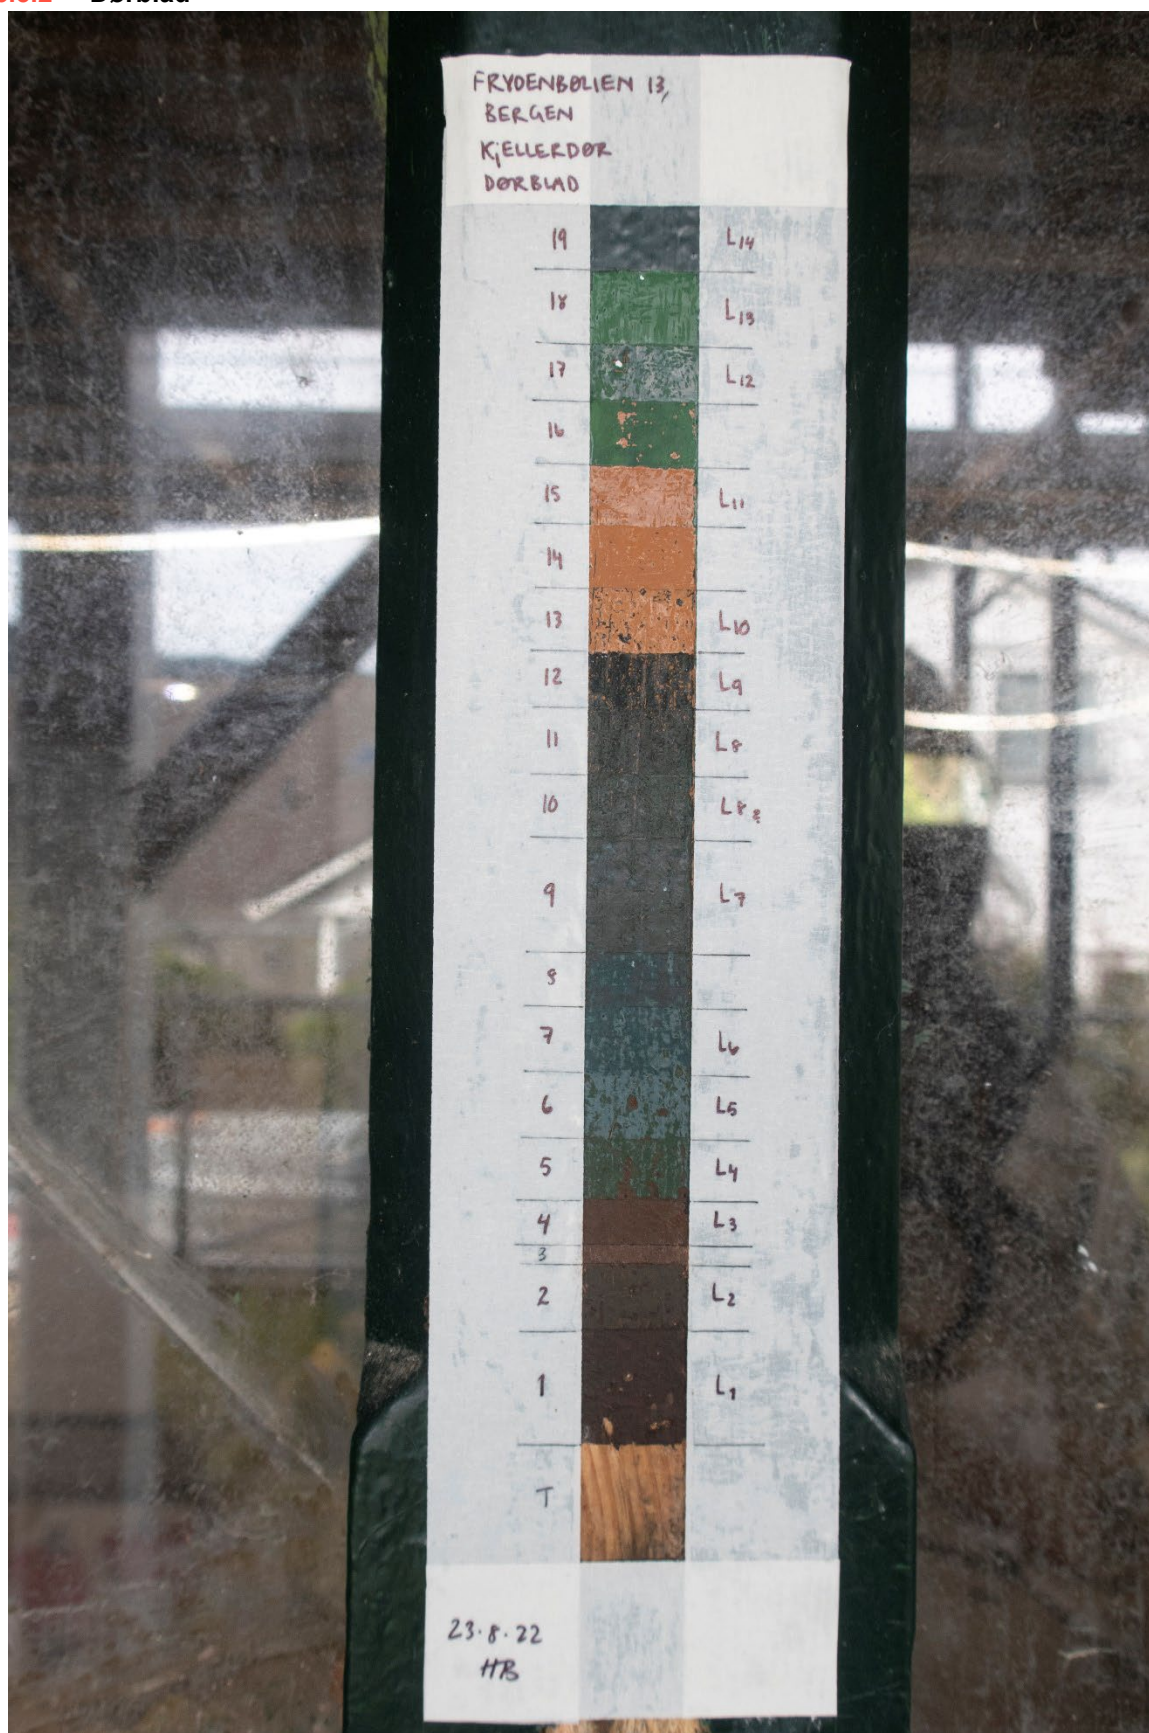
Figur 21 Lagvis avdekning på dørbladet på kjellerdøren. Ingen nyanseforskjeller funnet på dørens speil, avfasinger og ramtrær. Kontrollavdekning på karm viste de samme fargene. Foto: NIKU, 2022.

Nr	Lag	Farge	NCS S	Materiale	Merknader
19	L14	Mørk grønn	8010-B90G	-	Blank. Nåværende overflate
18	L13	Grønn	4550-G10Y	-	Blank
17	L12	Grønn	7020-B90G	-	Blank
16		Grønn	4550-G10Y	-	Grunning
15	L11	Rødoker	4550-Y40R	Linolje?	Blank
14		Rødoker	4050-Y30R	Linolje?	Grunning
13	L10	Rødoker	4040-Y30R	Linolje?	Første lag på inngangsdør fra øst
12	L9	Svart	9000-N	Linolje	
11	L8	Mørk grågrønn	8010-B70G	Linolje	
10		Mørk grågrønn	8010-B70G	Linolje	Grunning
9	L7	Mørk grågrønn	8010-B70G	Linolje	
8		Mørk grågrønn	8010-B70G	Linolje	Grunning
7	L6	Mørk grønnblå	6030-B10G	Linolje	
6	L5	Blågrå	5010-B50G	Linolje	
5	L4	Mørk grønn	7020-G10Y	Linolje	
4	L3	Rødbrun	7020-Y50R	Linolje	Blank. Litt for rød kode.
3		Rødbrun	7020-Y50R	Linolje	Grunning.
2	L2	Mørk brun	8005-Y	Linolje	
1	L1	Mørk rødbrun	8005-Y80R	Linolje	Grunningslag under.
0		Lyst		Tre

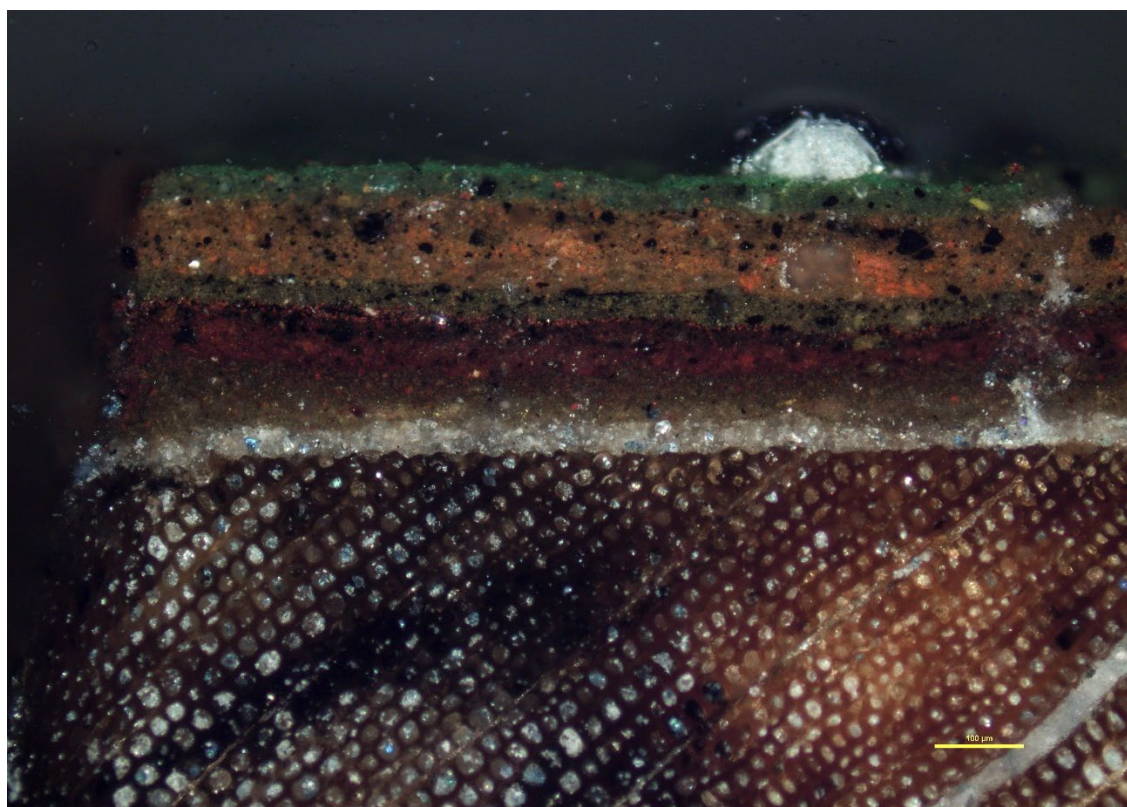
Figur 22 Tverrsnitt av de første fem malingslagene på kjellerdørens dørblad. Foto: NIKU, 2022.

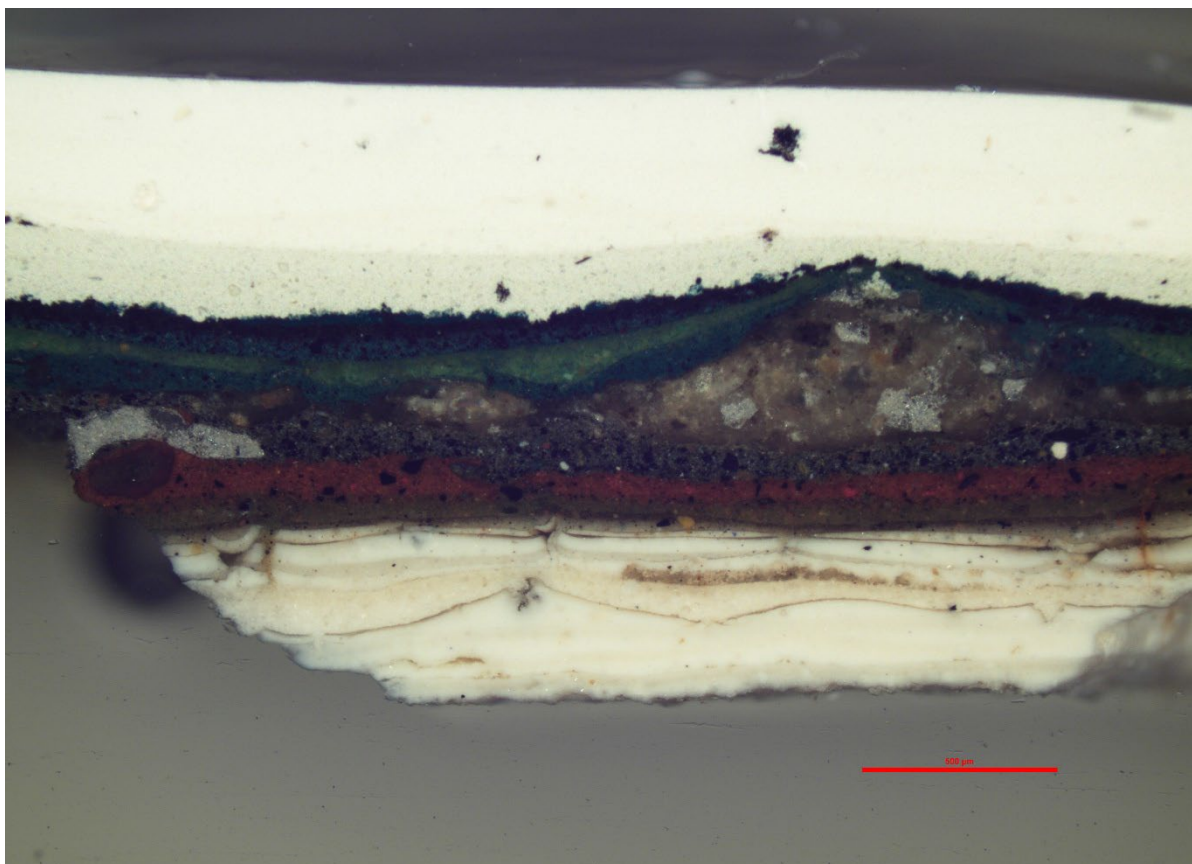
Malingslagene på vinduet var i svært dårlig stand, og det var ikke mulig å gjøre en avdekking. Det ble hentet ut materialprøve til tverrsnitt for å kunne sammenlikne med øvrige prøver.

Figur 23 Tverrsnitt av malingslagene på kjellervinduets ramtre. Treet har løsnet fra prøven. Det er flere lyse (hvite) lag i bunnen. Over dette ligger de samme lagene som de første lagene på kjellerdøren (se figur 22). Kjellervinduet kan være gjenbruk fra en annen bygning. Foto: NIKU, 2022.

Kjellervinduet har flere lyse (hvite) lag i bunnen. Over dette ligger farger som likner på de første lagene på kjellerdøren. Ved oppmaling bør fargen på vinduet følge grunnmurens.

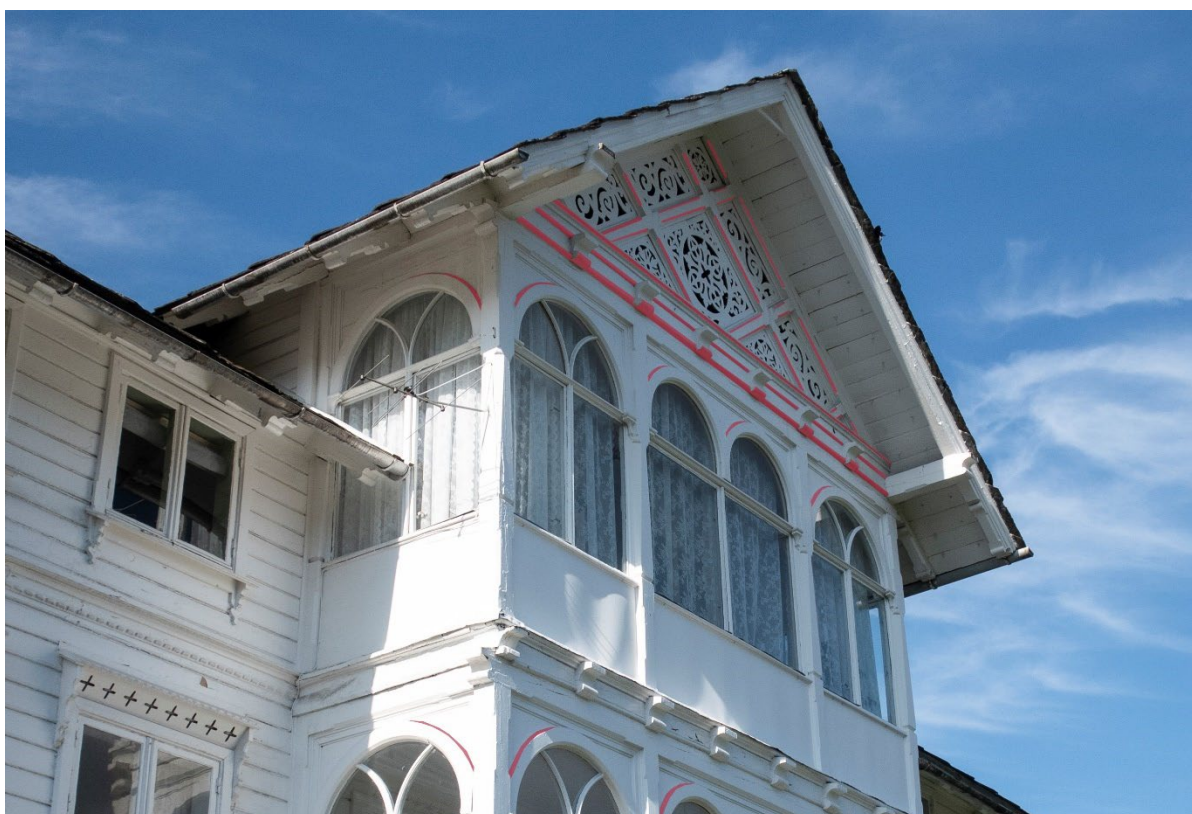
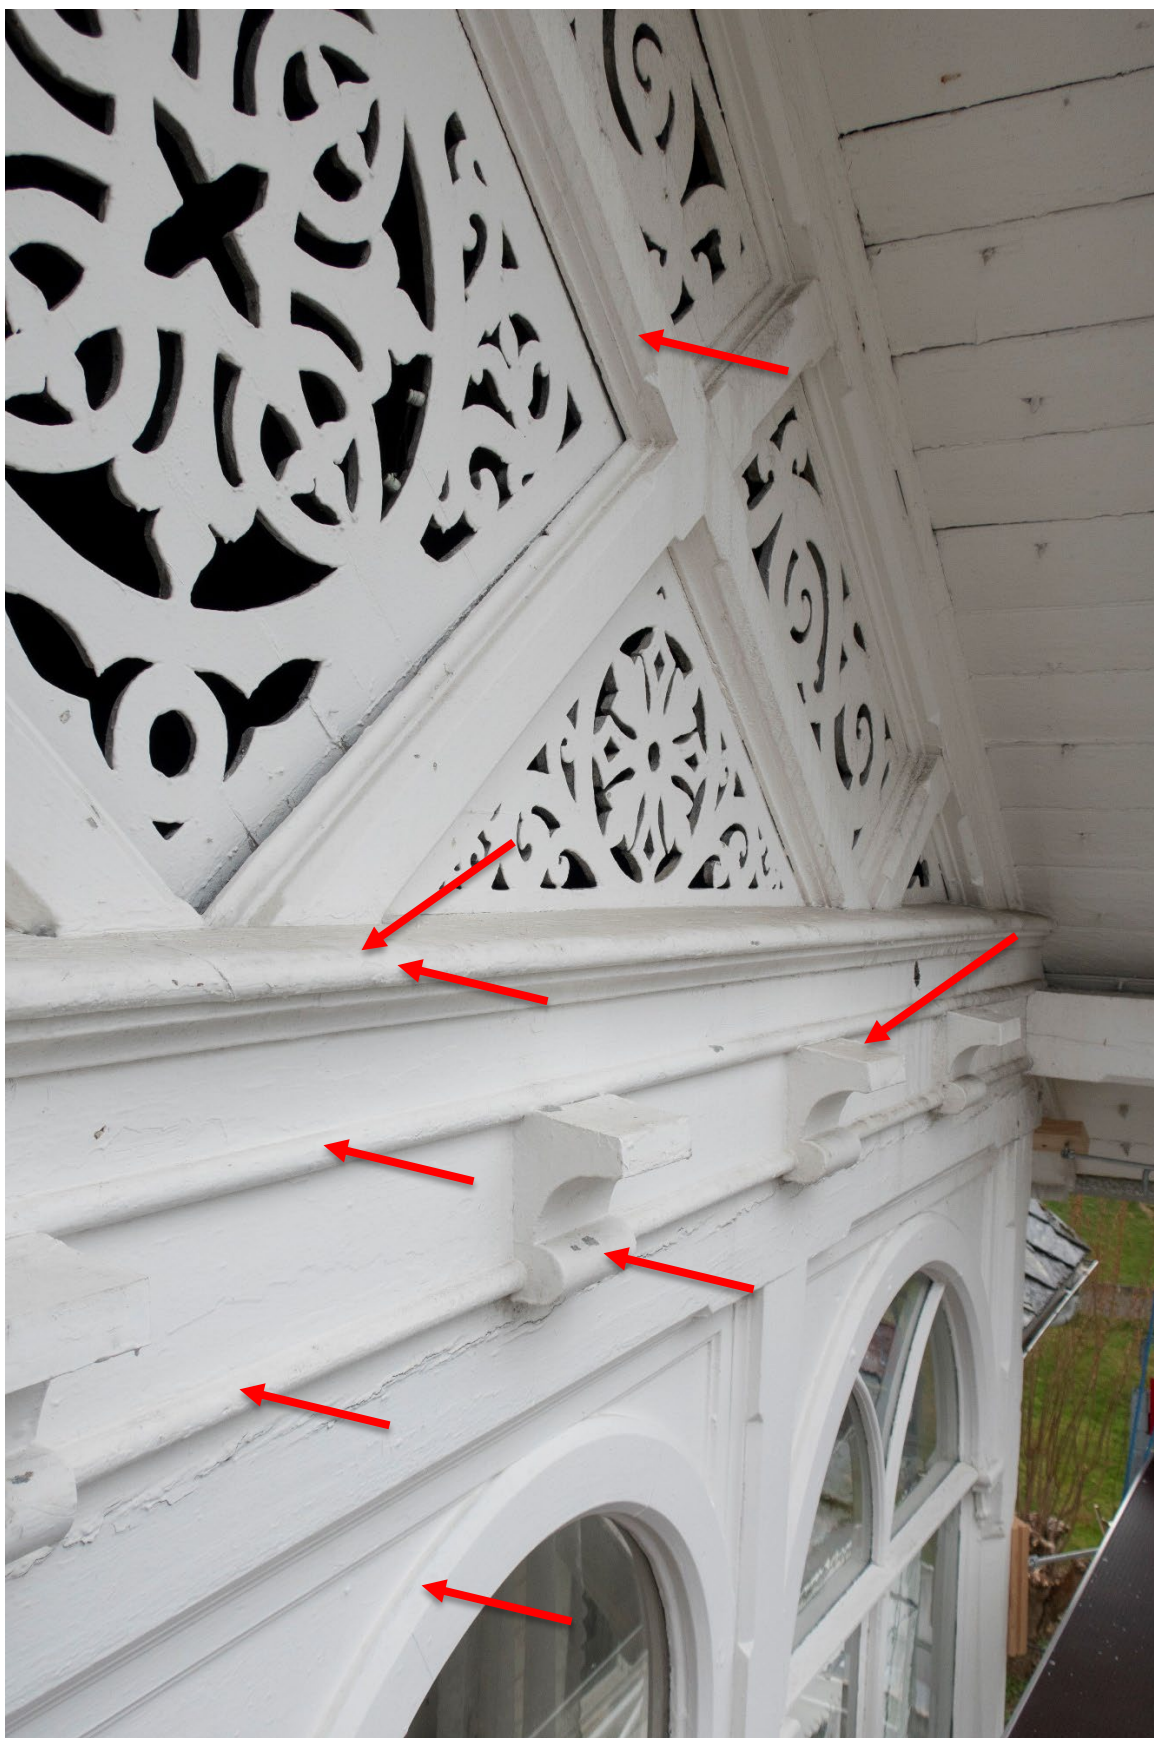
I de to første periodene er det funnet en mørkere nyanse på detaljer i mønet (figur 24 og 25). Den mørke nyansen er malt på avfasing på de skråstilte bjelkene rundt løvsagornamentene, på oversiden av og på den avrundede tverrgående bjelken, på halvstaffprofilen, på halvstaffprofilen mellom konsollene, på oversiden av konsollene og på nedre, avrundede del av konsollene.

Figur 24 Illustrasjon av hvilke elementer som har vært malt med en mørkere nyanse i de to første periodene. Merk at dette ikke er de opprinnelige fargene. Illustrasjon: NIKU, 2022.

Figur 25 Pilene viser hvilke elementer som har blitt fremhevet med en mørkere nyanse i de to første periodene. Foto: NIKU, 2022.

Fremhevingen er *ikke* funnet på tilsvarende konsoller og avfasinger lenger ned på glassverandaens eksteriør. Det er overraskende, og bør undersøkes ytterligere hvis fargesettingen skal tilbakeføres.

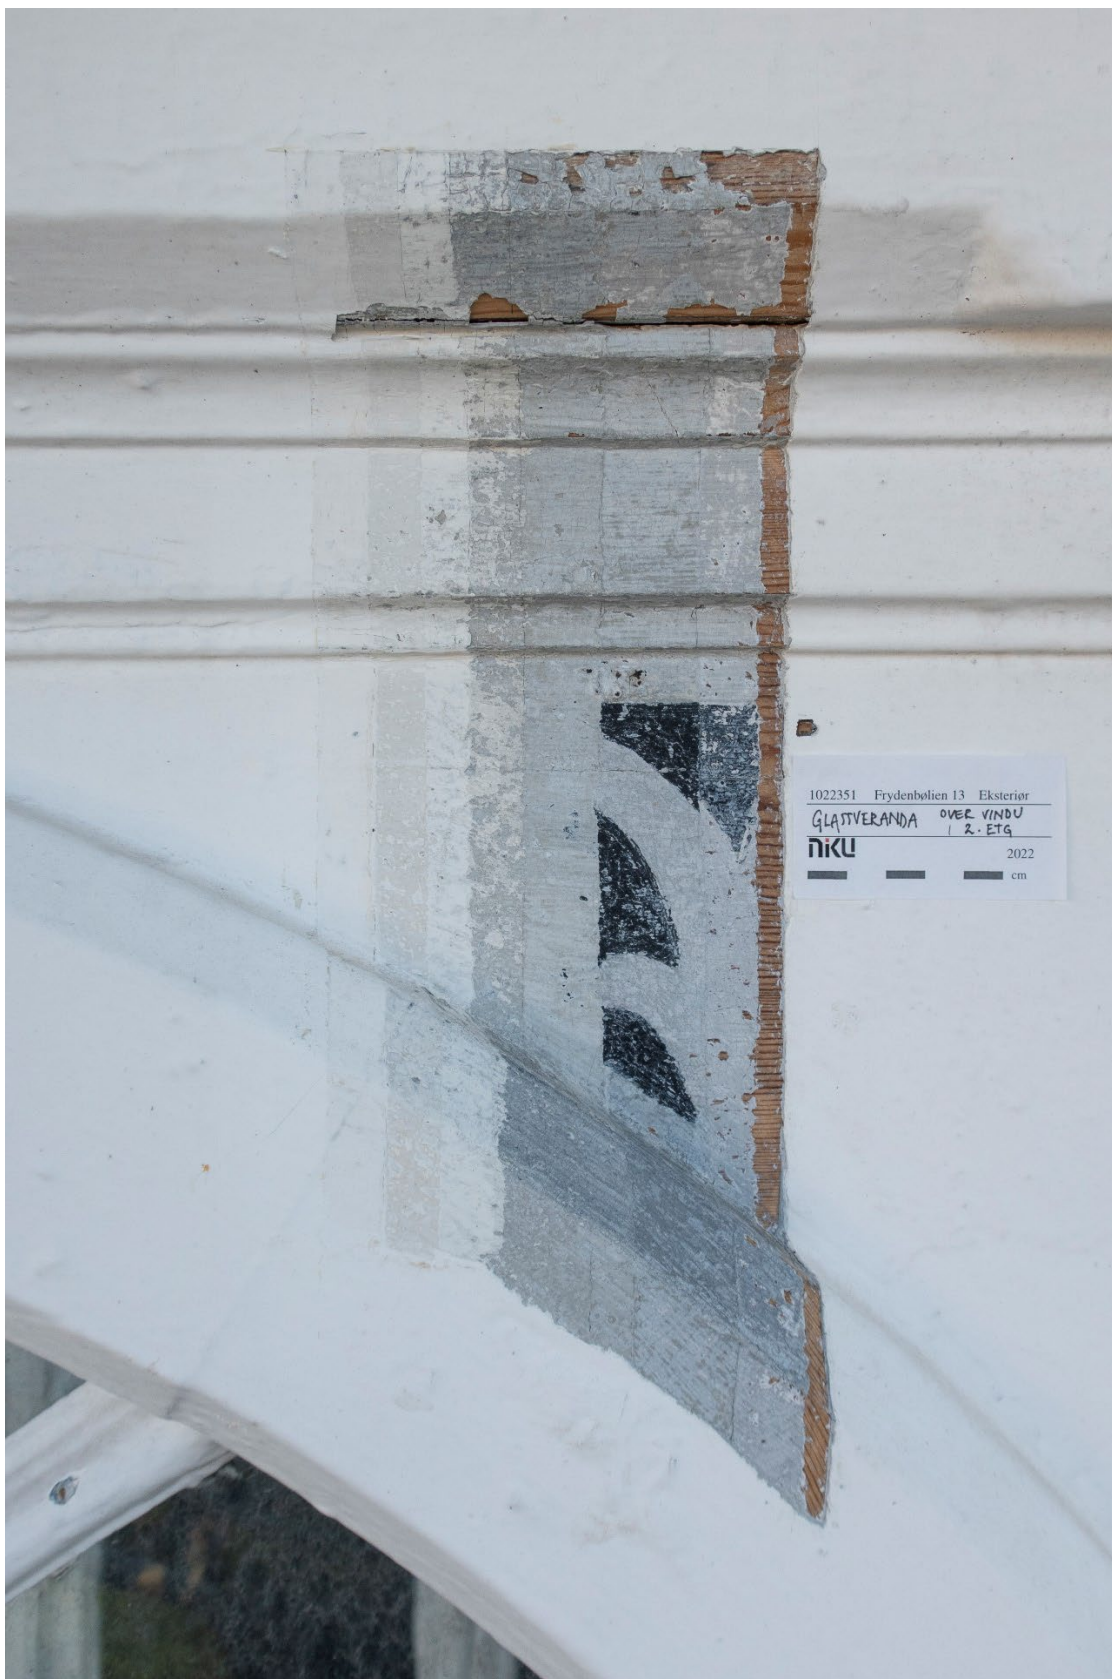
Figur 26 Lagvis avdekning på felt over vindu i glassverandaen. I de to første lagene er det sort sjablondekor på lys bunn (veggfargen). Dekoren har små forskyvninger i de to lagene, men oppfattes som identisk. Dekoren har vært en illusjonsmaling, og har skullet etterlikne løvsagornamentene i glassverandaens gavl. Foto: NIKU, 2022.

Nr	Lag	Farge	NCS S	Materiale	Merknader
11	L6	Hvit	0300-N	-	Nåværende overflate
10		Hvit	0300-N	-	Grunning
9	L5	Hvit	0300-N	-	
8	L4	Hvit	0500-N	-	
7	L3	Lys grå	1505-R80B	Linolje	
6		Lys grå	1505-R80B	Linolje	Grunning
-	L2	Sort	9000-N		Sjablondekor. Blank.
5		Grå	2002-B	Linolje	Misfarget. Justert kode.
4		Grå	2002-B	Linolje	Grunning.
-	L1	Sort	9000-N		Sjablondekor. Blank.
3		Lys grå	1005-R80B	Linolje	Justert kode.
2		Lys grå	1005-R80B	Linolje	Mager/tørr.
1		Grå	4500-N	Linolje	Grunning
0		Lyst		Tre

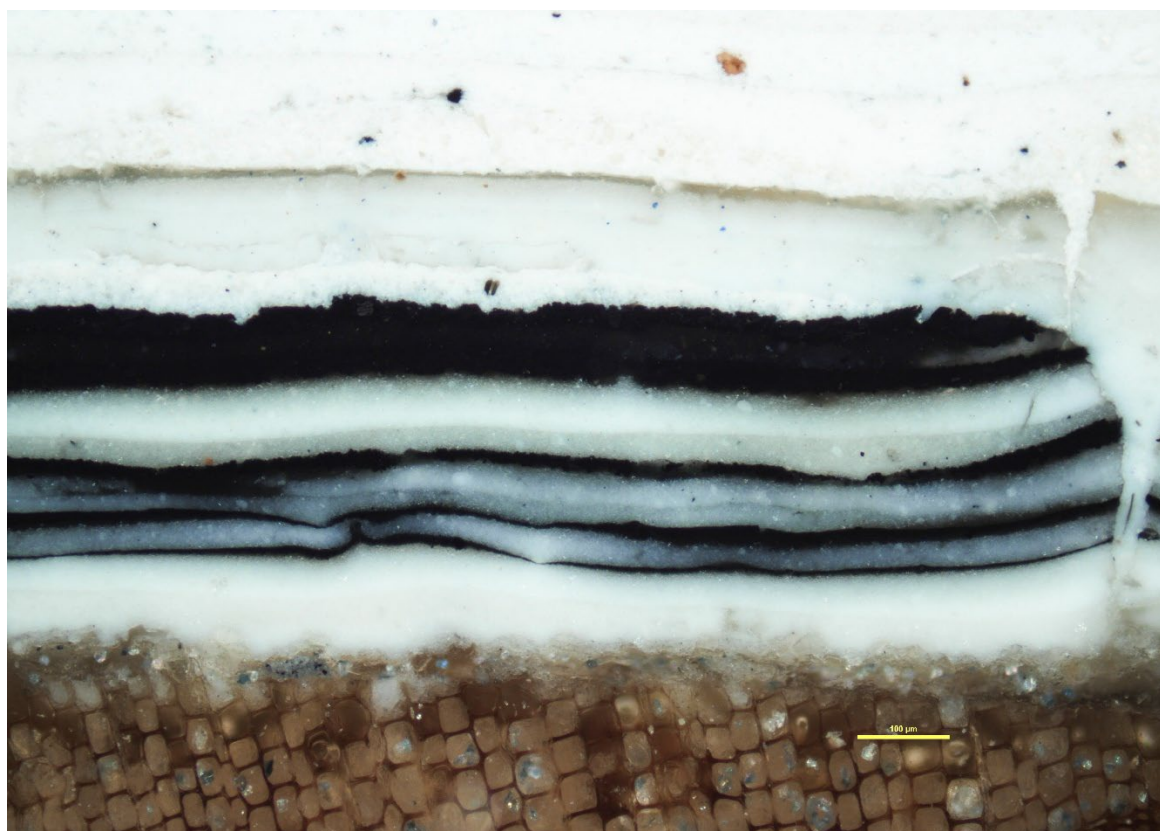
Figur 27 Tverrsnitt av alle malingslag på felt over vindu i glassverandaens 1. etasje. I avdekningen ses to lag med dekor, men det har vært malt opp flere ganger. De mange lagene kan også forklares med at materialprøven er tatt i overgangen mellom sort og hvitt i dekoren. Foto: NIKU, 2022.
