# «STORE FRYDENBØ» FRYDENBØLIEN 13, BERGEN

Fargeundersøkelse av eksteriør

Tittel «Store Frydenbø» Frydenbølien 13, Bergen Fargeundersøkelse av eksteriør	Rapporttype/nummer NIKU Rapport 136/2022	Publiseringsdato 02.12.2022
	Prosjektnummer 1022351	Sider 40
	Avdeling Konservering	Tilgjengelighet Åpen
Forfatter(e) Hulda Blix	ISSN 2703-7797 ISBN 978-82-8101-283-7	Oppdragstidspunkt / periode utført Mai – november 2022
Forsidebilde Avdekket sjablondekor over vinduer i 2. etasje på glassverandaens eksteriør. Foto: NIKU, 2022.

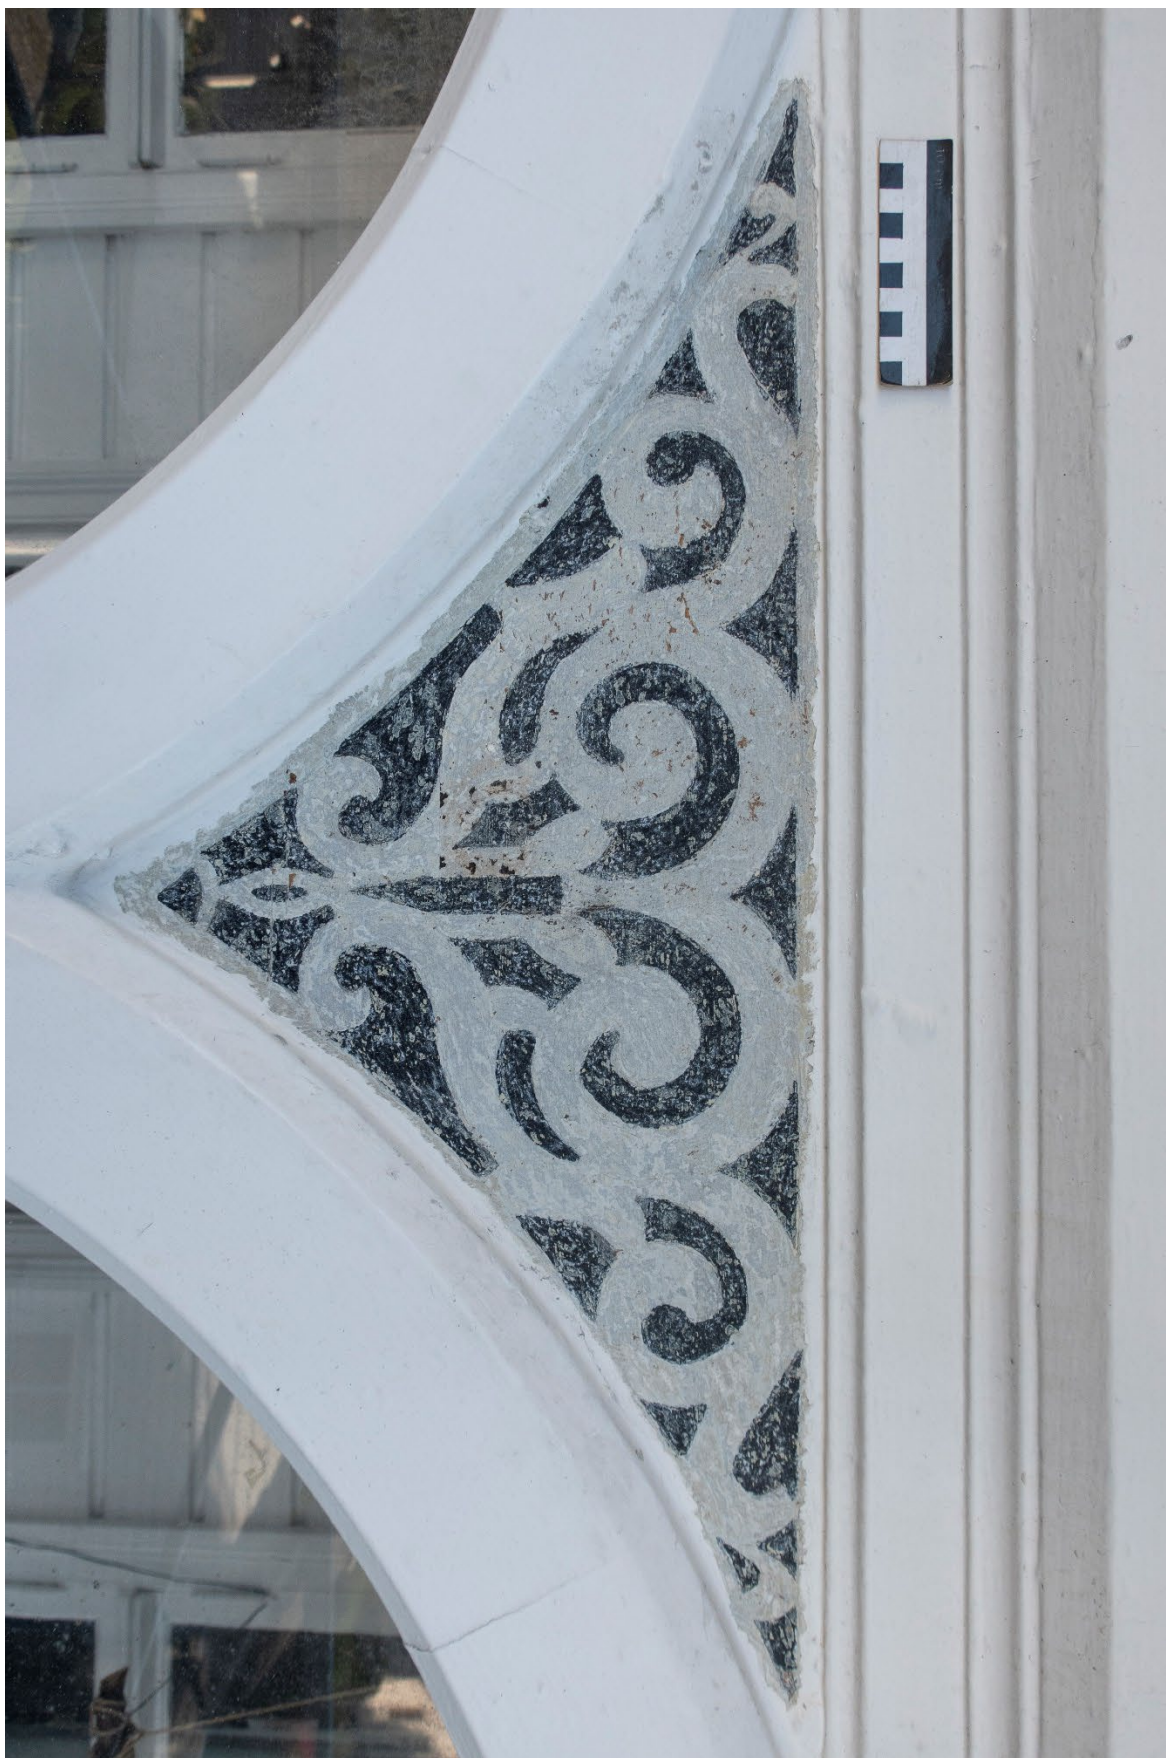
**Figur 28** Første lag sjablondekor avdekket i ett helt felt. Bildet er snudd på høykant. Foto: NIKU, 2022.

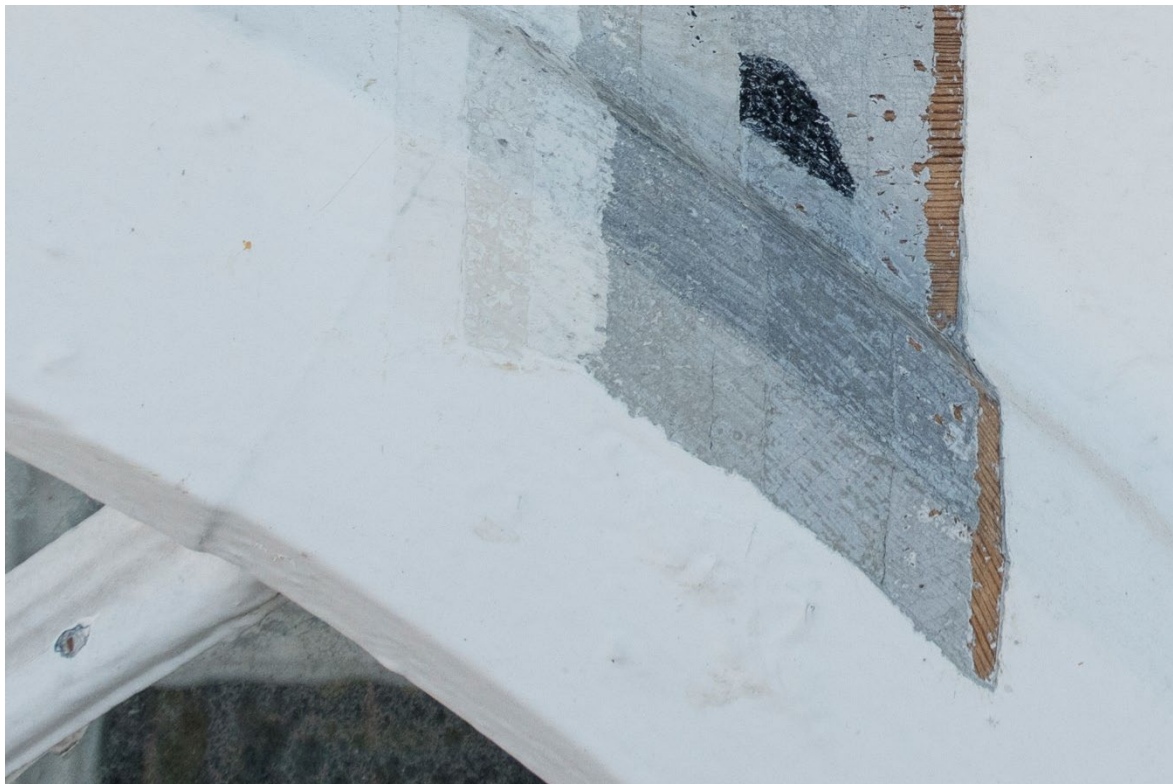
Figur 29 Lagvis avdekning på vindusgerikten i glassverandaen. Avdekningen er i 1. etasje, på vinduet lengst mot øst. På geriktens øvre avfasing og overside er det malt en mørkere fargenyans i de to første periodene. Foto: NIKU, 2022.

Nr	Lag	Farge	NCS S	Materiale	Merknader
11	L6	Hvit	0300-N	-	Nåværende overflate
10		Hvit	0300-N	-	Grunning
9	L5	Svak rosa	0502-R	-	
8	L4	Hvit	0500-N	-	
7	L3	Lys blå	1515-R80B	Linolje	Usikkert om det har vært mørkere avfasing mot veggen på dette laget.
6		Lys grå	1505-R80B	Linolje	Grunning
-	L2	Blågrå	4010-R90B		Mørkere farge på avfasing mot veggen. Justert kode.
5		Grå	2002-B	Linolje	Misfarget. Justert kode.
4		Grå	2002-B	Linolje	Grunning.
-	L1	Blågrå	2010-R80B/ 3010-R80B		Mørkere farge på avfasing mot veggen. Justert kode.
3		Lys grå	1005-R80B	Linolje	Justert kode.
2		Lys grå	1005-R80B	Linolje	Mager/tørr.
1		Grå	4500-N	Linolje	Grunning
0		Lyst		Tre

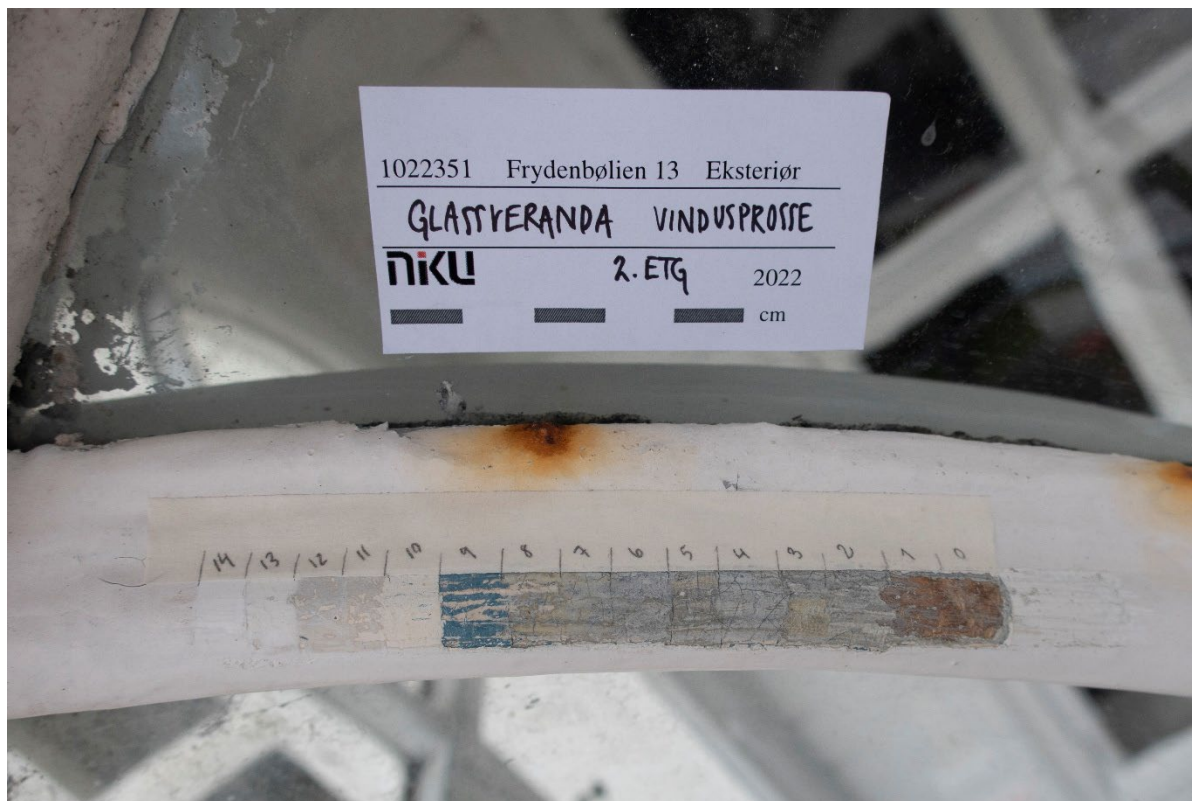
Figur 30 Lagvis avdekning på vindussprossen i glassverandaen. Avdekkingen er i 1. etasje, på vinduet lengst mot øst (feil markering på lapp). Alle lag tilsvarer fargene på den lyse delen av gerikten, med unntak av det blå laget (nr. 9). Foto: NIKU, 2022.

Nr	Lag	Farge	NCS S	Materiale	Merknader
16	L6	Hvit	0300-N	-	Nåværende overflate
13		Hvit	0300-N	-	Grunning
12	L5	Svak rosa	0502-R	-	
11		Grårosa	-	-	Grunning
10	L4	Hvit	0500-N	-	Grunning?
9	L3	Blå	5030-B	-	
8		Hvit	-	-	Usikkert om dette er et lag
7		Lys blå	1515-R80B	Linolje	
6		Lys grå	1505-R80B	Linolje	Grunning
5	L2	Grå	2002-B	Linolje	Misfarget. Justert kode.
4		Grå	2002-B	Linolje	Grunning.
3	L1	Lys grå	1005-R80B	Linolje	Justert kode.
2		Lys grå	1005-R80B	Linolje	Mager/tørr.
1		Grå	4500-N	Linolje	Grunning
0		Lyst		Tre

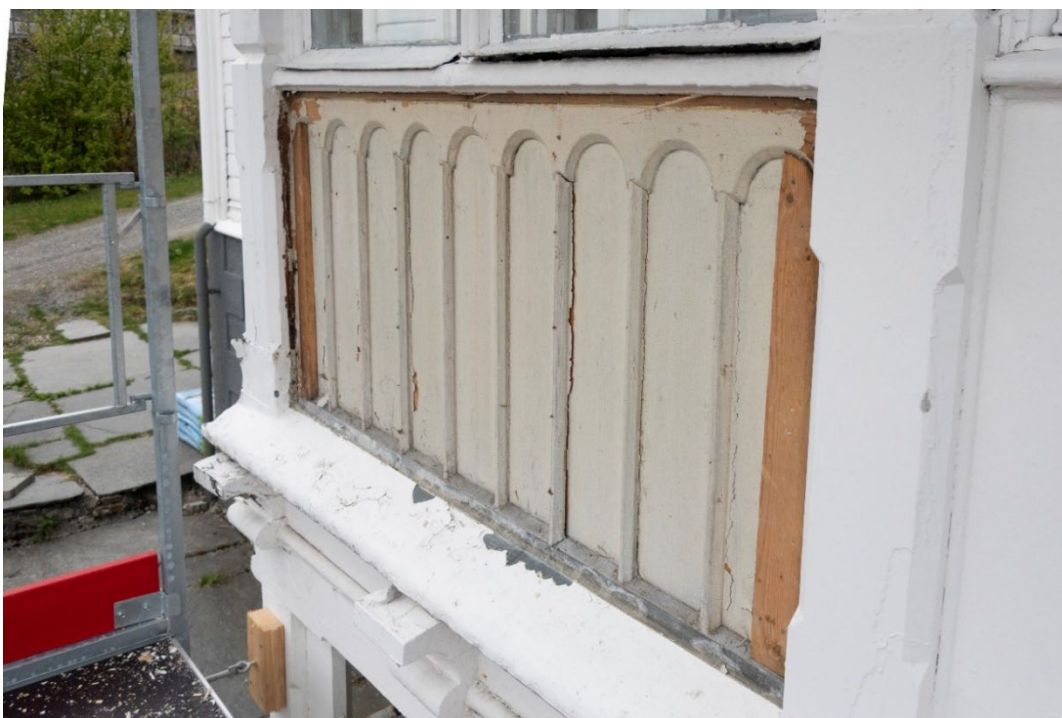
Under vinduene på glassverandaen er det spikret opp slette plater som minner om huntonitt. Platene er vaflede på baksiden og malt på framsiden. En av platene ble fjernet i forbindelse med feltarbeidet, og under fant man opprinnelige felt med utskåret spileverk på slett bunn.

Figur 31 Etter fjerning av plater under vinduene i 1. etasje på glassverandaen. Foto: NIKU, 2022.

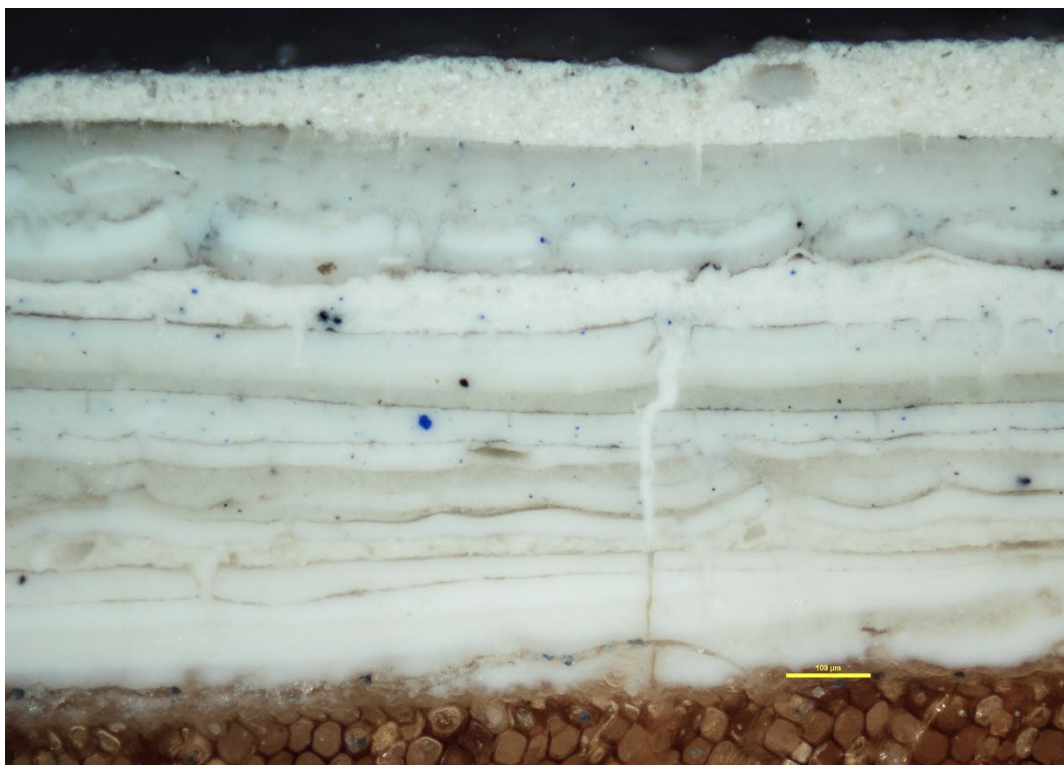
Figur 32 Tverrsnitt av alle malingslag på felt under vinduene i 1. etasje på glassverandaen, under huntonittplatene. Her ser man en rekke hvite eller svakt brukkede hvitnyanser. Det antas at disse feltene har hatt samme farge som veggfargen for øvrig. Foto: NIKU, 2022.

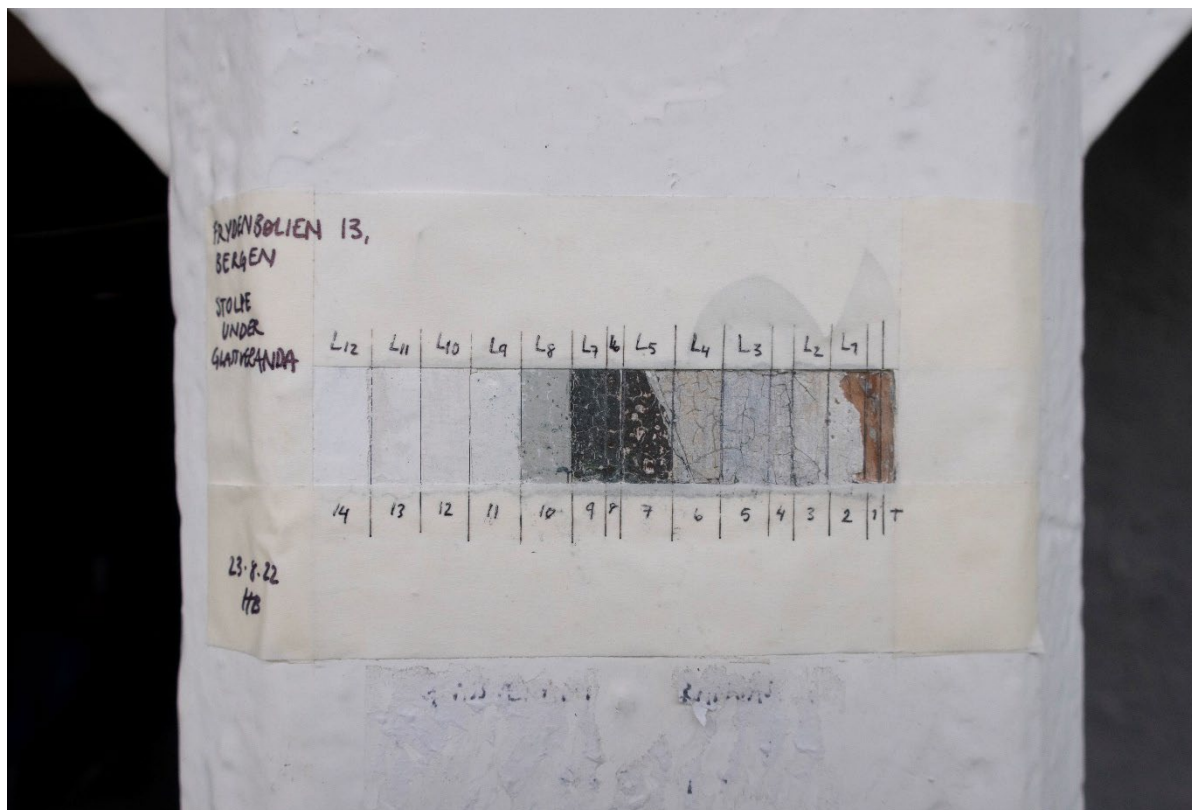
Figur 33 Lagvis avdekking på verandastolpe under glassverandaen. Foto: NIKU, 2022.

Nr	Lag	Farge	NCS S	Materiale	Merknader
14	L12	Hvit	0300-N	-	Nåværende overflate
13	L11	Hvit	0300-N	-	
12	L10	Hvit	0500-N	-	
11	L9	Beige	1002-G50Y	-	Vanskelig å kode
10	L8	Grågrønn	2005-G10Y	-	
9	L7	Mørk grå	-	Linolje	Ikke mulig å kode
8	L6	Mørk grønn	8005-G	Linolje	Ikke mulig å kode
7	L5	Dyp rødbrun	7020-Y70R/ 8010-Y70R	Linolje	Tynn og nedbrutt
6	L4	Beige	2002-Y10R	Linolje	Nedbrutt
5	L3	Lys blå	1515-R80B	Linolje	
4				Linolje	
3	L2	Lys grå	1500-N	Linolje	Misfarget. Trolig samme som L2 på veggpanel.
2	L1	Lys grå	1000-N	Linolje	Trolig samme som L1 på veggpanel.
1		Grå	-	Linolje	Grunning
0		Lyst		Tre

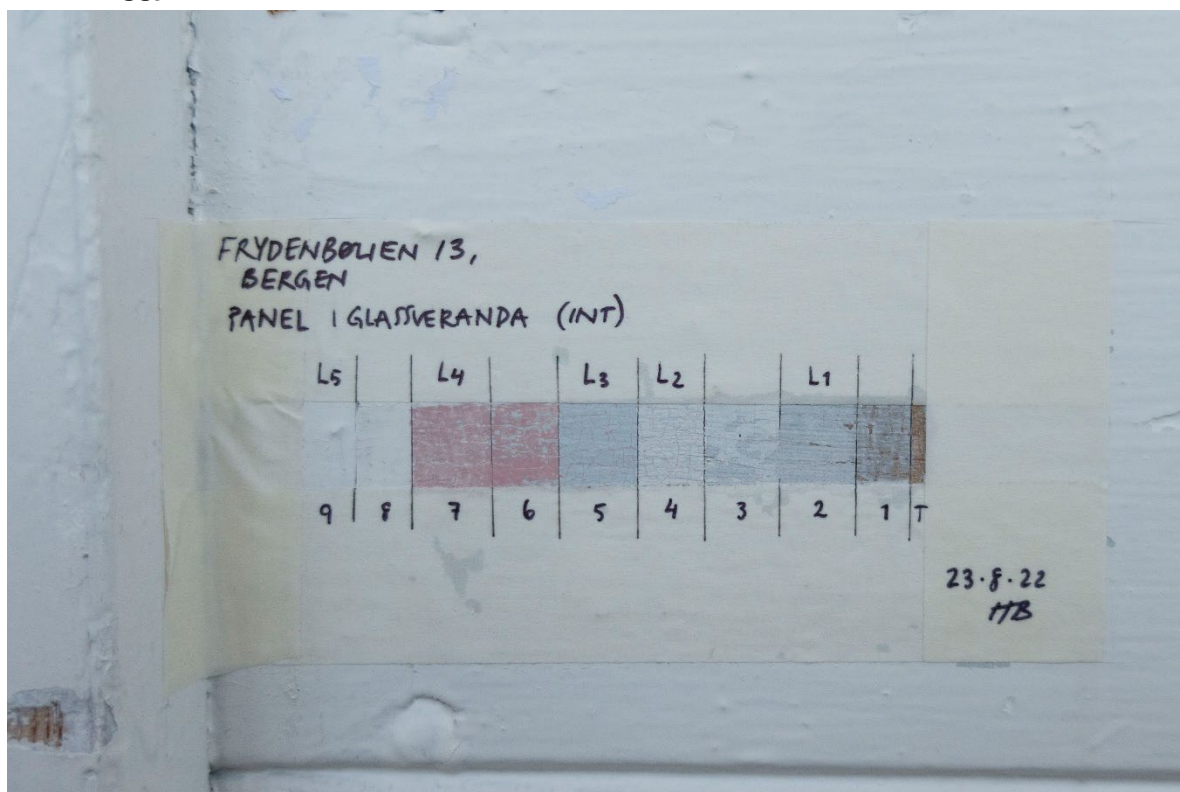
Figur 34 Lagvis avdekking på veggpanel inne i glassverandaen. Foto: NIKU, 2022.

Nr	Lag	Farge	NCS S	Materiale	Merknader
9	L5	Hvit	0300-N	-	Nåværende overflate
8		Hvit	0300-N	-	
7	L4	Rosa	1515-R	-	Dette laget er bare på panelet, og ikke vinduer og dører på sørveggen.
6		Rosa	1515-R	-	
5	L3	Lys lilla	1010-R70B	Linolje	Ikke helt riktig kode
4	L2	Lys lilla	0804-R70B	Linolje	Kan være misfarget av neste lag.
3			0804-R70B	Linolje	Grunning
2	L1	Lys grå	1505-R70B	Linolje	Trolig samme som L1 på eksteriørets veggpanel.
1		Grå	4500-N	Linolje	Grunning
0		Lyst		Tre

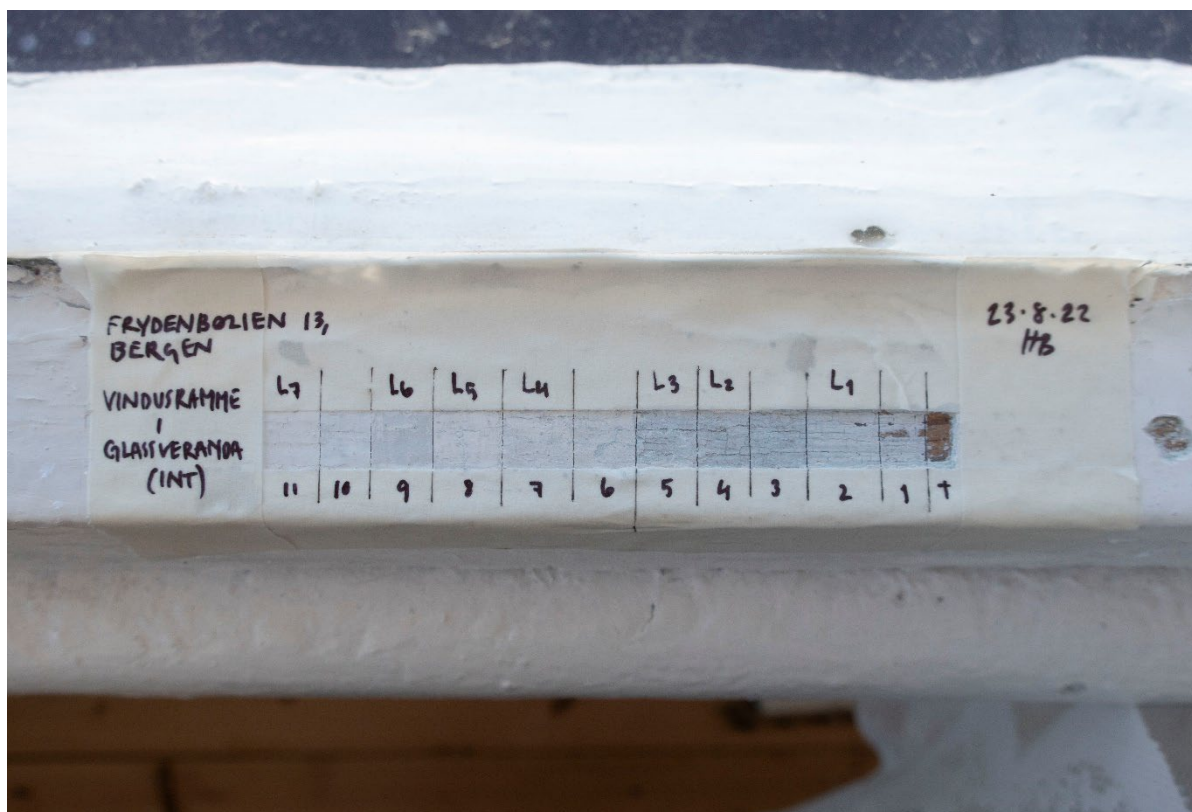
Figur 35 Lagvis avdekning på vindusramme i de store vinduene mot nord. Foto: NIKU, 2022.

Nr	Lag	Farge	NCS S	Materiale	Merknader
11	L7	Hvit	0300-N	-	Nåværende overflate
10		Hvit		-	Grunning
9	L6	Lys blå	1502-B	-	Dette laget er ikke på vinduer og dører på sørveggen.
8	L5	Hvit	0300-N	-	
7	L4	Hvit	0300-N	-	
6		Hvit		-	Grunning
5	L3	Lys grå	1505-R80B	Linolje	Krakerert.
4	L2	Grå	2002-B	Linolje	Misfarget. Justert kode.
3		Grå	2002-B	Linolje	Grunning.
2	L1	Lys grå	1005-R80B	Linolje	Mager/tørr. Justert kode.
1		Grå	4500-N	Linolje	Grunning
0		Lyst		Tre
