AF 146 - TILSTANDSREGISTRERING AV MURALMALERIENE I ULNES KIRKE

Nord-Aurdal, Innlandet

Tittel Af 146 - Tilstandsregistrering av muralmaleriene i Ulnes kirke Nord-Aurdal, Innlandet	Rapporttype/nummer NIKU Rapport 175	Publiseringsdato 24.01.2023
	Prosjektnummer 1022278-02	Sider 13
	Avdeling Konservering	Tilgjengelighet Åpen
Forfatter(e) Susanne Kaun og Thomas Ragazzon Smestad	ISSN 2703-7797 ISBN 978-82-8101-322-3	Oppdragstidspunkt / periode utført 24.8.2022
	Forsidebilde Foto: Muralmalerier i koret i Ulnes kirke. Foto: Thomas Smestad

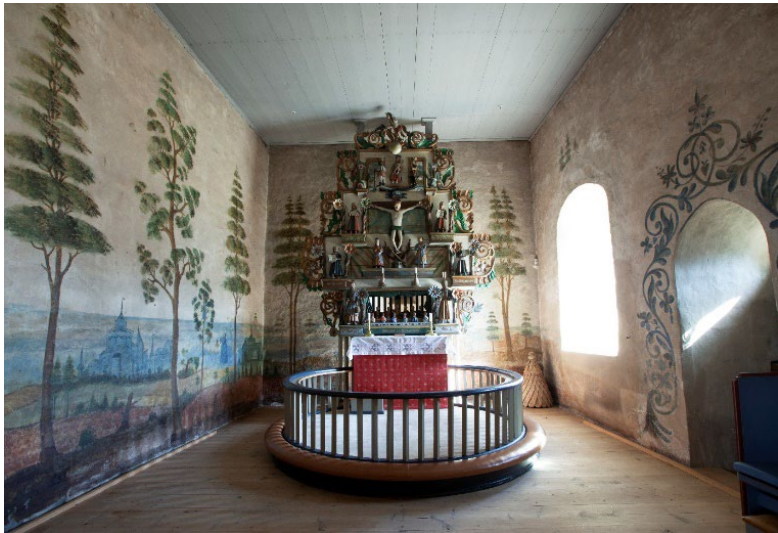
Beskrivelse dekor	Landskapsmotiv med trær, bygninger og to bibelsk scener: Sakkeus i morbærtre og korsfestelse. Rankedekor med blomster, bak altertavle, rundt dørportal i kor og korbuen i skip. Malt i to perioder/faser. Antakelig utført av Ola Hermundsson Berge (Norges kirker).
Figur 1: Ulnes kirke. Koret sett mot øst med muralmalerier på tre vegger. Foto: NIKU/ Kaun

Tilgjengelig ved befaring	Kun nedre del opp til ca. 2,5 m
Bevaringsgrad	Godt bevart, som romutsmykning, og på detaljnivå
Tilstandsbeskrivelse	Svært mye bom, flere sprekker og mekaniske skader, samt avskallinger og oppskallinger i fargelaget. Overflate er skitten.
Tilstandsgrad	TG 3
Konsekvensgrad	KG 2
Skadeårsak og konsekvens	Særlig nedre del er utsatt for berøring, og det er bare et spørsmål om tid, når et støtt vil føre til store skader, der det er bom.
Andre forhold	/

Tiltakstype	Forprosjekt
Tiltaksbeskrivelse	Undersøkelser av perioder, arkiv, skadekartlegging, analyser, metodeutvikling, rensetester, prøvefelt til å beregne hovedprosjekt. Klimamåling

Vurdert nettotid for behandling	4 ukesverk
Behov for stillas/plattform for anbefalt tiltak	Ja
Notat praktisk gjennomføring	Det anbefales et plassbygget trestillas s mellom altertavle og østvegg. Dette kan være komplisert, og bør monteres i samråd med utførende konservator. Stillaset må være frittstående.
Anbefaling andre tiltak	/

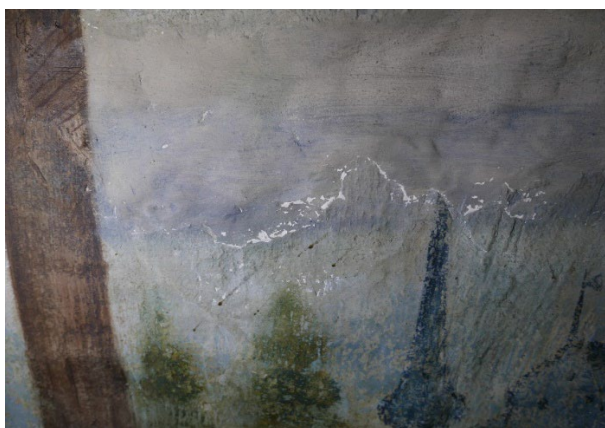
Figur 1: Ulnes kirke. Detalj fra landskapmotivet på korets nordside. Avskallinger. Foto: NIKU/ Kaun

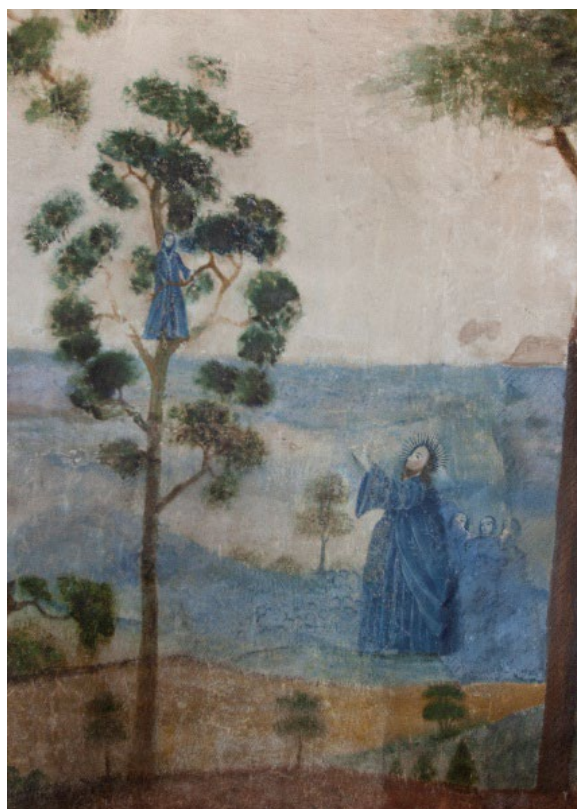
Figur 2: Ulnes kirke. Detalj fra landskapmotivet på korets nordside med Sakkeus i morbærtre. Foto: NIKU/ Smestad

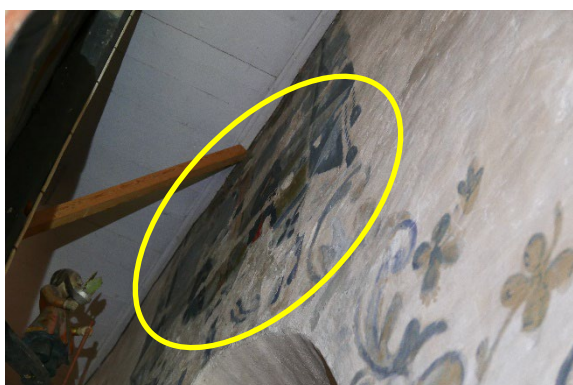
Figur 3: Ulnes kirke. Detalj fra østveggen bak altertavlen med korsfestelses-motivet overfor vinduet (merket). Foto: NIKU/ Kaun

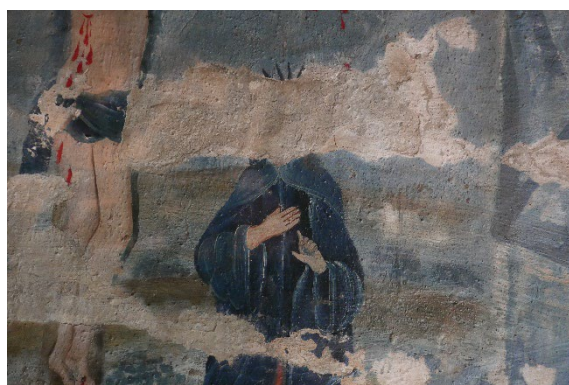
Figur 4: Ulnes kirke. Detalj fra korsfestelses-motivet bak altertavlen. Maleriet har mange store lakuner. NIKU/ Kaun

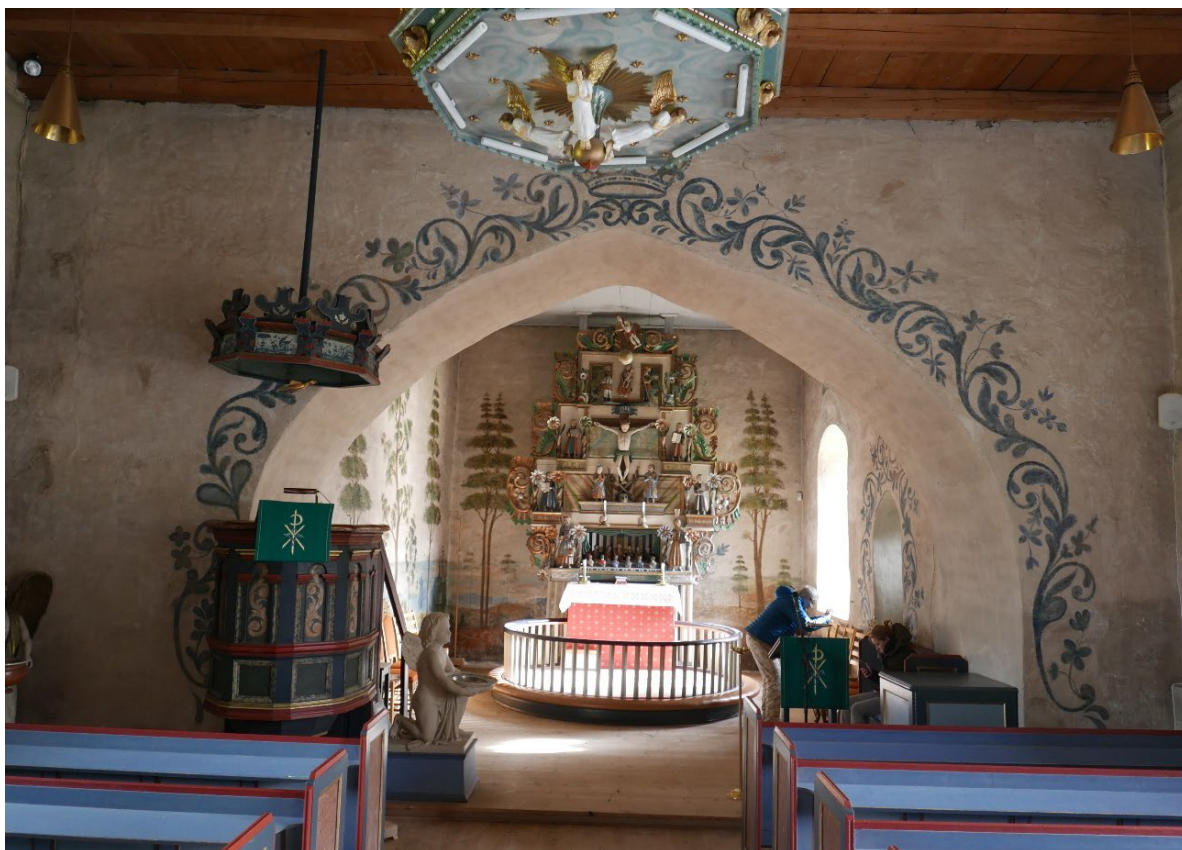
Figur 5: Ulnes kirke. Kirkerommet sett fra vest mot øst med rankedekor langs korbuen og blick inn i koret. Foto: NIKU/ Kaun

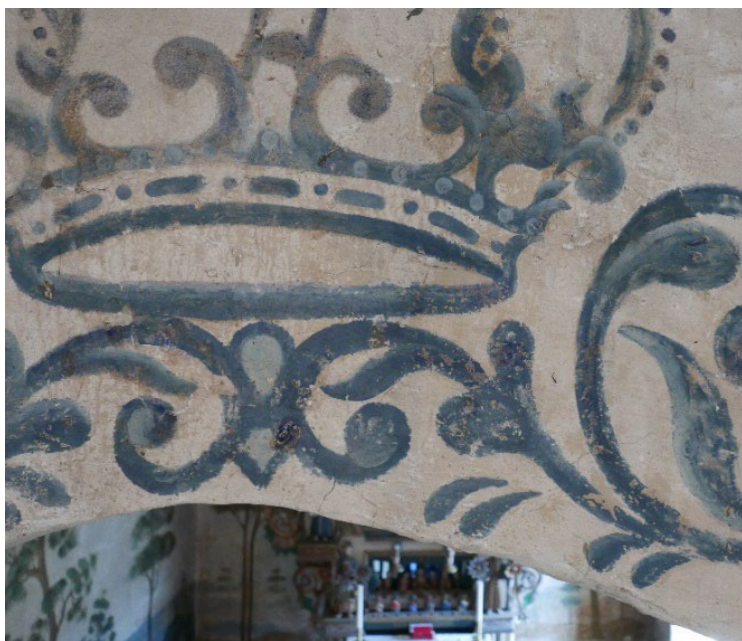
Figur 6: Ulnes kirke. Detalj fra rankedekoren langs med korbuen med flere små lakuner. Foto: NIKU/ Kaun

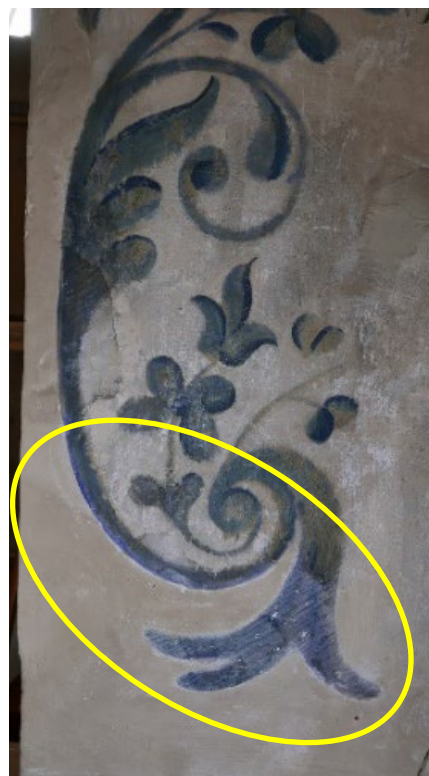
Figur 7: Ulnes kirke. Detalj fra rankedekor rundt døråpning med større reparasjoner (merket). Foto: NIKU/ Kaun
