# A 340 TINGVOLL KIRKE. AKUTTSIKRING AV KALKMALERIER PÅ SKIPETS NORDVEGG

Tingvoll kommune i Nordmøre, Møre og Romsdal

<b>Tittel</b> A 340 Tingvoll kirke. Akuttsikring av kalkmalerier på skipets nordvegg Tingvoll kommune i Nordmøre, Møre og Romsdal	<b>Rapporttype/nummer</b> NIKU Rapport 158	<b>Publiseringsdato</b> 15.12.2022
	<b>Prosjektnummer</b> 1022332	<b>Sider</b> 20
	<b>Avdeling</b> Konservering	<b>Tilgjengelighet</b> Åpen
<b>Forfatter(e)</b> Susanne Kaun	ISSN 2703-7797 ISBN 978-82-8101-305-6	<b>Oppdragstidspunkt / periode utført</b> Mars 2022
<b>Forsidebilde</b> Pussreparasjoner og støtte under herdeprosessen. Foto: Susanne Kaun, NIKU

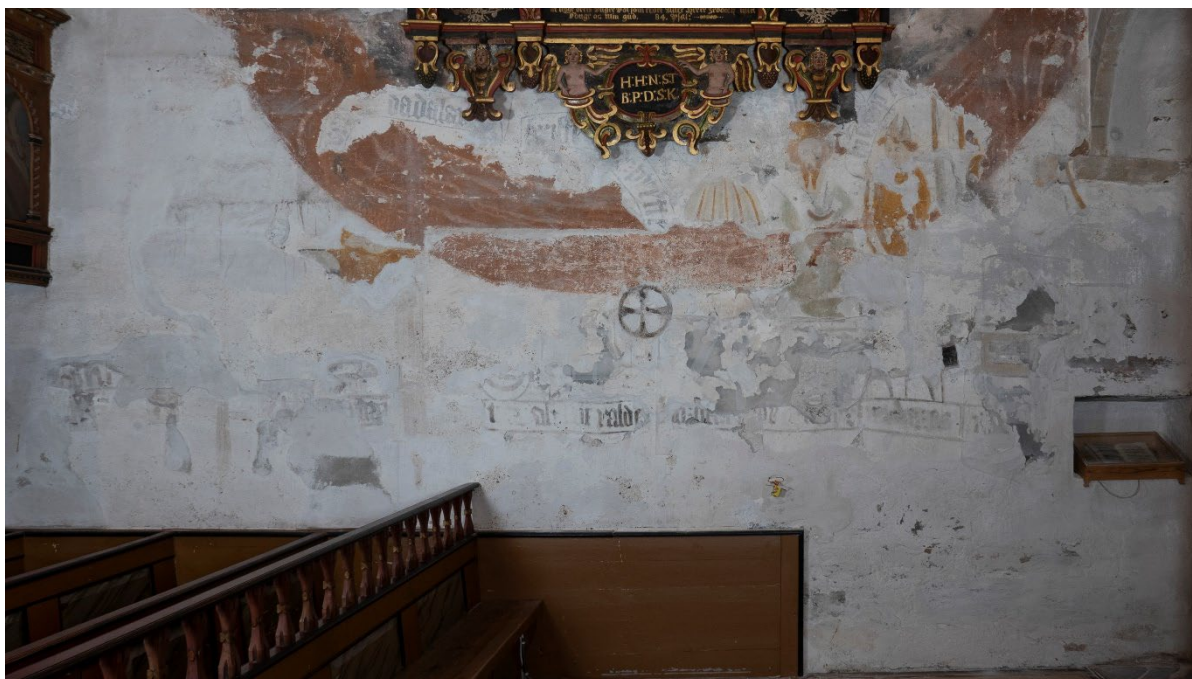
Figur 1: Kalkmalerier på skipets nordvegg, østre del. Skadet område. Tilstand før behandling.  
Foto: NIKU/Kaun

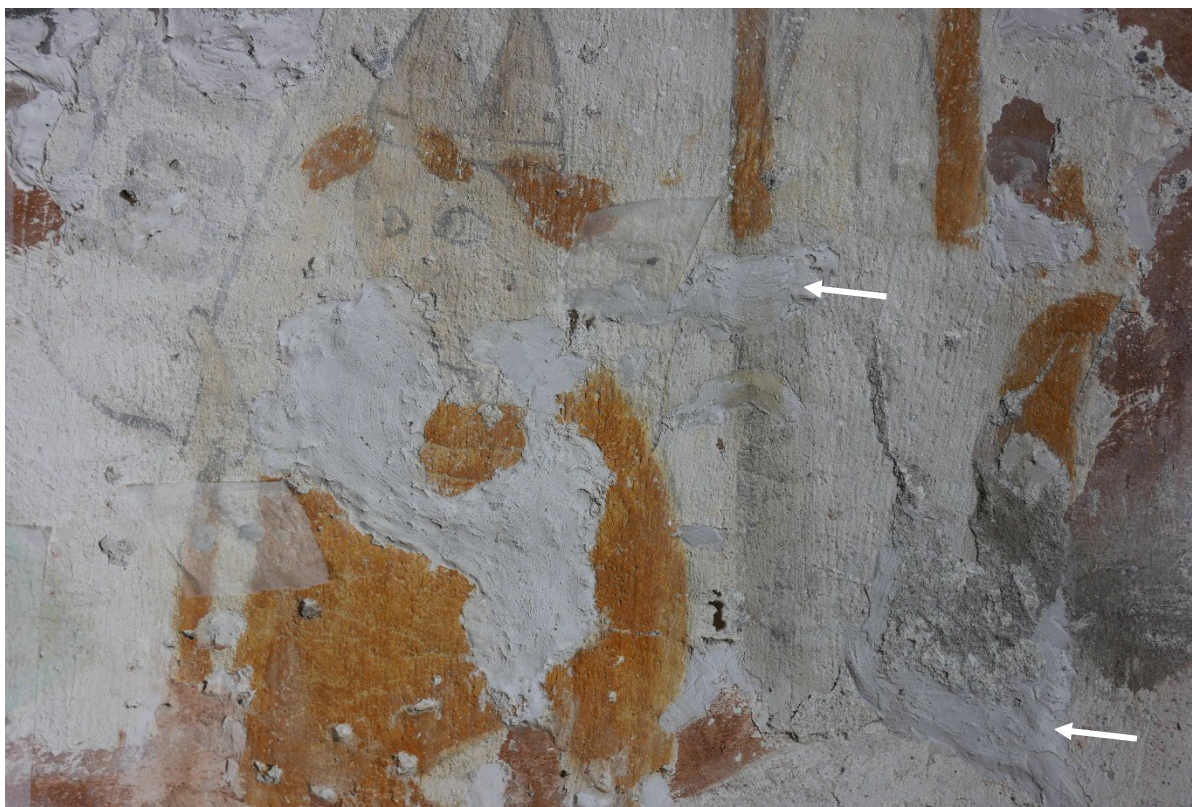
**Figur 2: Utsnitt fra den middelalderiske dekoren nedenfor epitafiet. Piler viser gamle gipsreparasjoner, som både estetisk utilfredsstillende utført og teknisk uegnet. Foto: NIKU/Kaun**

Det ble gjort følgende prioritering ved sikring: 1) Middelaldermaleri (se vedlegg 2); 2) middelalder puss og slemming uten dekor, 3) 1600-talls puss. Løse lag fra senere tid ble fjernet, deriblant tidligere gipsreparasjoner (se vedlegg 3 for senere tilføyninger).

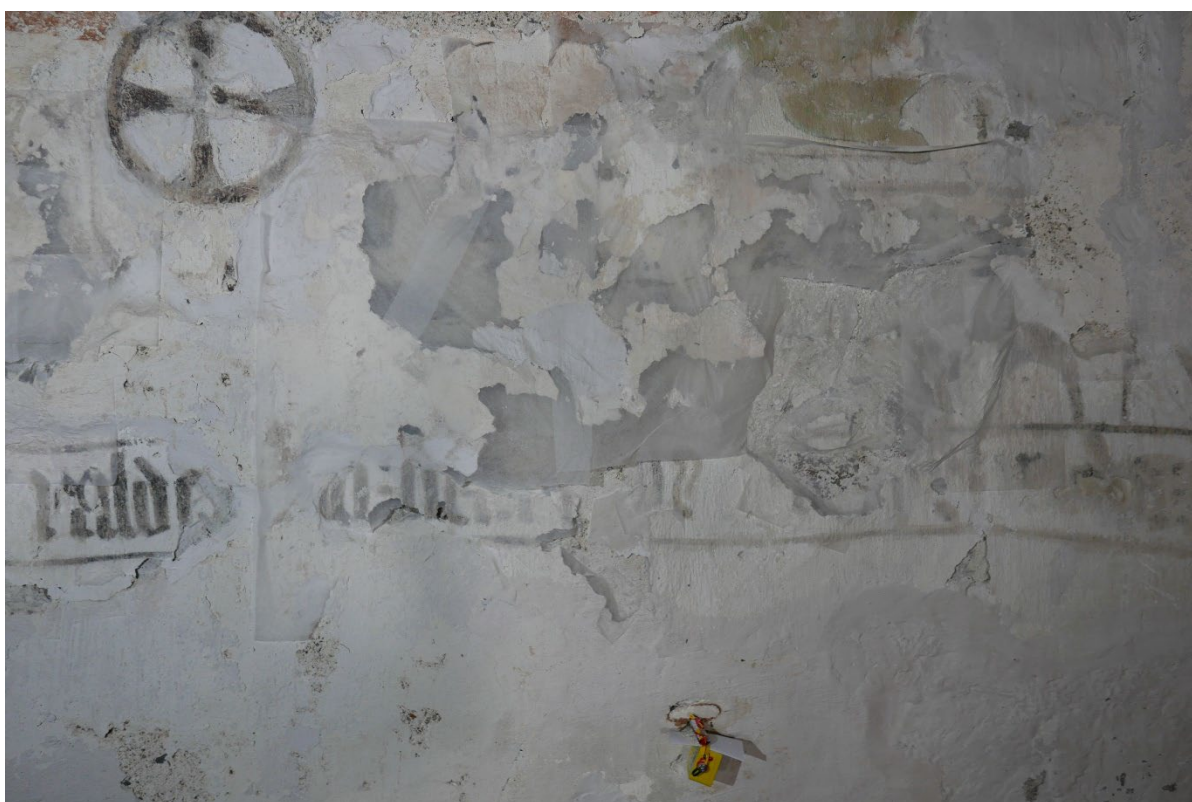
Skadebildet er betydelig forverret siden den siste befaringen i oktober 2020. Det har kommet til flere løse kalkslemmingsflak og mer bom i pussen. Stedvis er flakene deformerte, slik at disse bøyer seg koppaktig utover. Dette er sannsynligvis forårsaket av kontraksjon (krymp) og ekspansjon ved endringer i den omgivende luftfuktigheten.

**Figur 3: Det mest skadete området med store løse pussflak, som kun holdes på plass gjennom forsidesikringen. Foto: NIKU/Kaun**

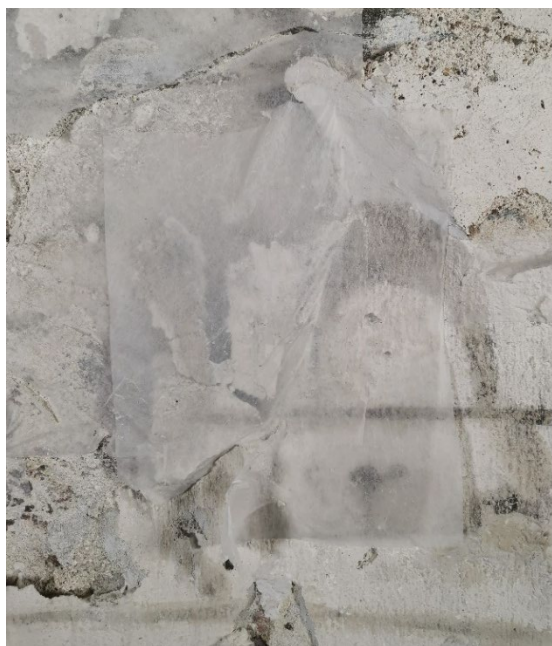
**Figur 4:** Detalj fra Figur 3. Store løse pussflak henger kun på plass gjennom forsidesikringen.  
Foto: NIKU/Kaun

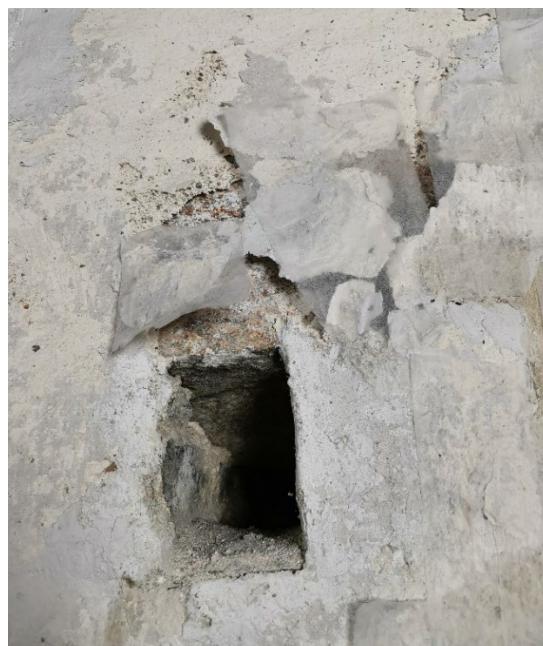
**Figur 5:** Store løse pussflak har bøyet seg utover.  
Foto: NIKU/Kaun

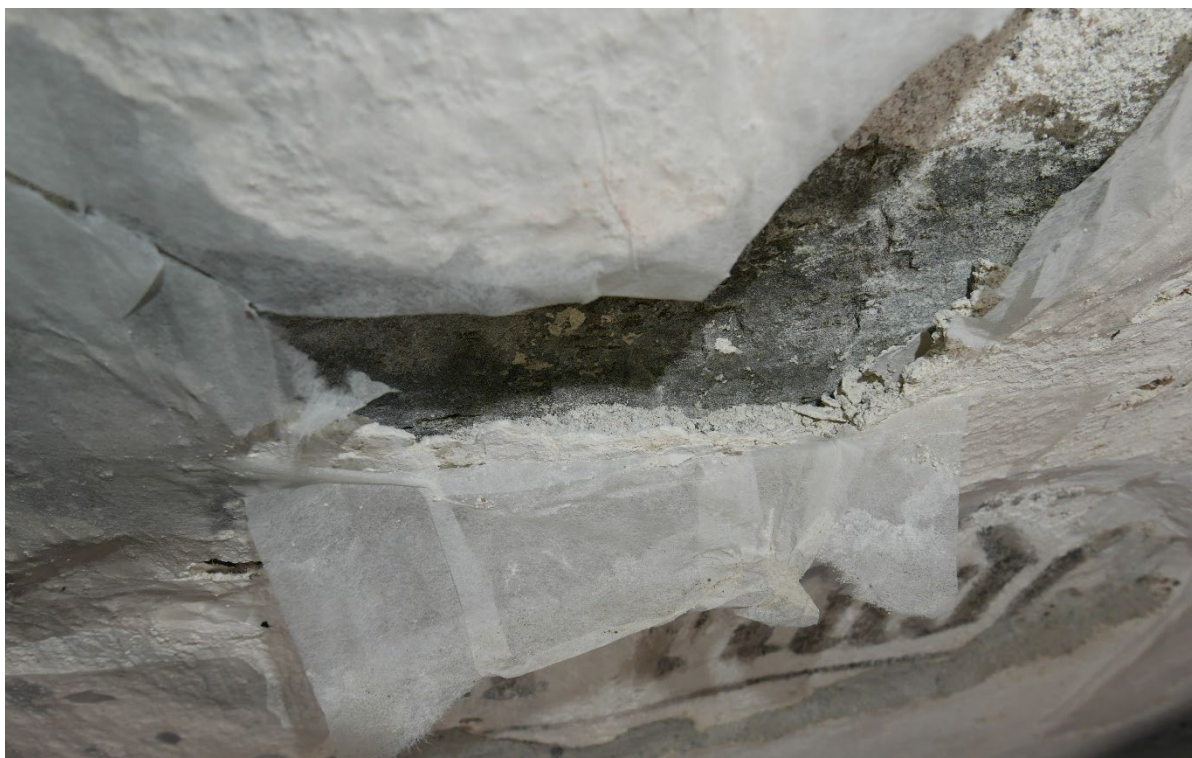
Figur 6: Det lå sand og små kalkflak bak løse pussflak. Foto: NIKU/Kaun

Akutt sikringen ble utført gjennom kantsikringer, injeksjoner og fornyelse av forsidebeskyttelse. Det hadde samlet seg en del sand og små kalkflak bak løse pussflak. Disse ble forsiktig fjernet før behandling (se vedlegg 4 for behandlede områder).

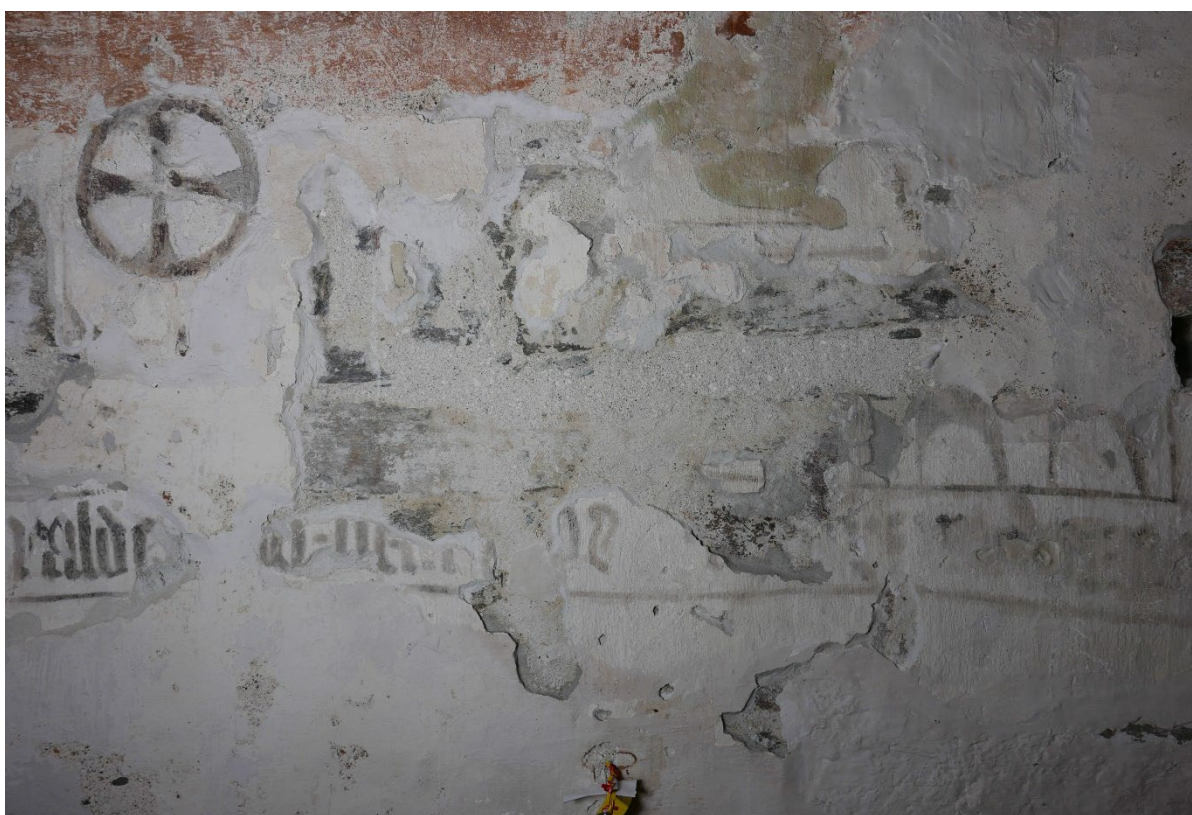
**Figur 10:** Det mest skadete området etter akuttsikting (se Figur 3 før behandling). Flere tynne flak, som bestod av gipsreparasjoner eller kalklag uten dekor måtte fjernes. Foto: NIKU/Kaun

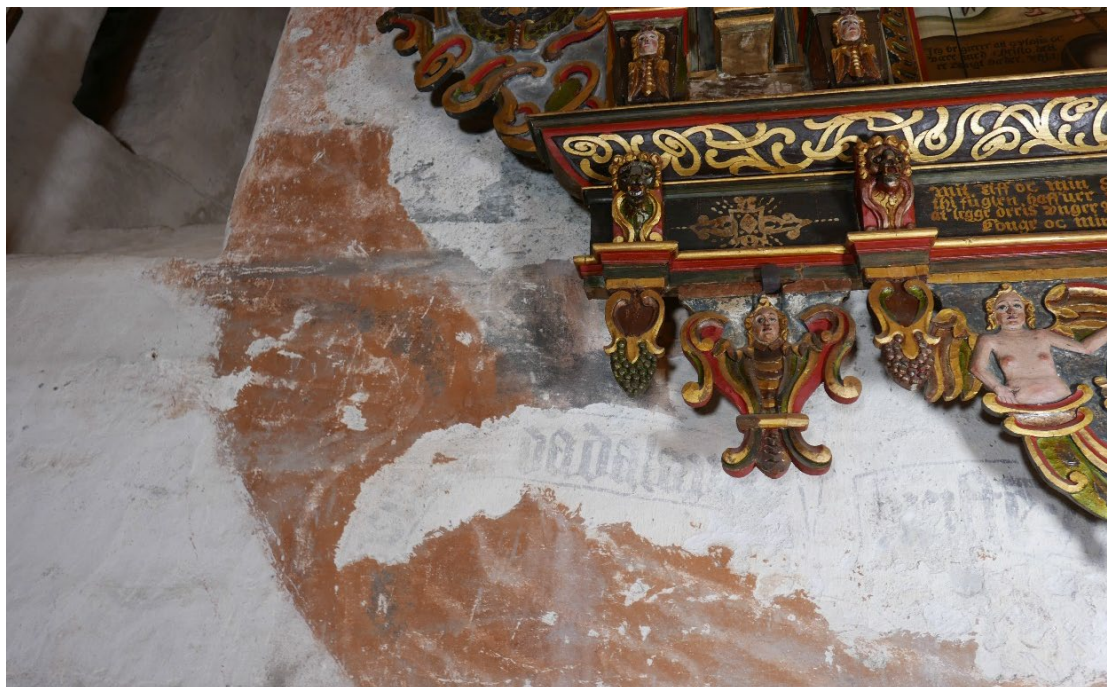
Figur 11: Flere lag veggdekor er avdekket ved siden av hverandre. Avdekningene er uryddige, og veggdekorene er vanskelig å lese. Derfor anbefaler NIKU også en estetisk behandling/ restaurering på sikt. Foto: NIKU/Kaun

På lang sikt anbefaler NIKU en helhetlig konservering (bevarende behandling) og restaurering (estetisk behandling) av kalkmaleriene i Tingvoll kirke i sin helhet, det siste med målet å forbedre lesbarhet av de ulike veggdekorene.

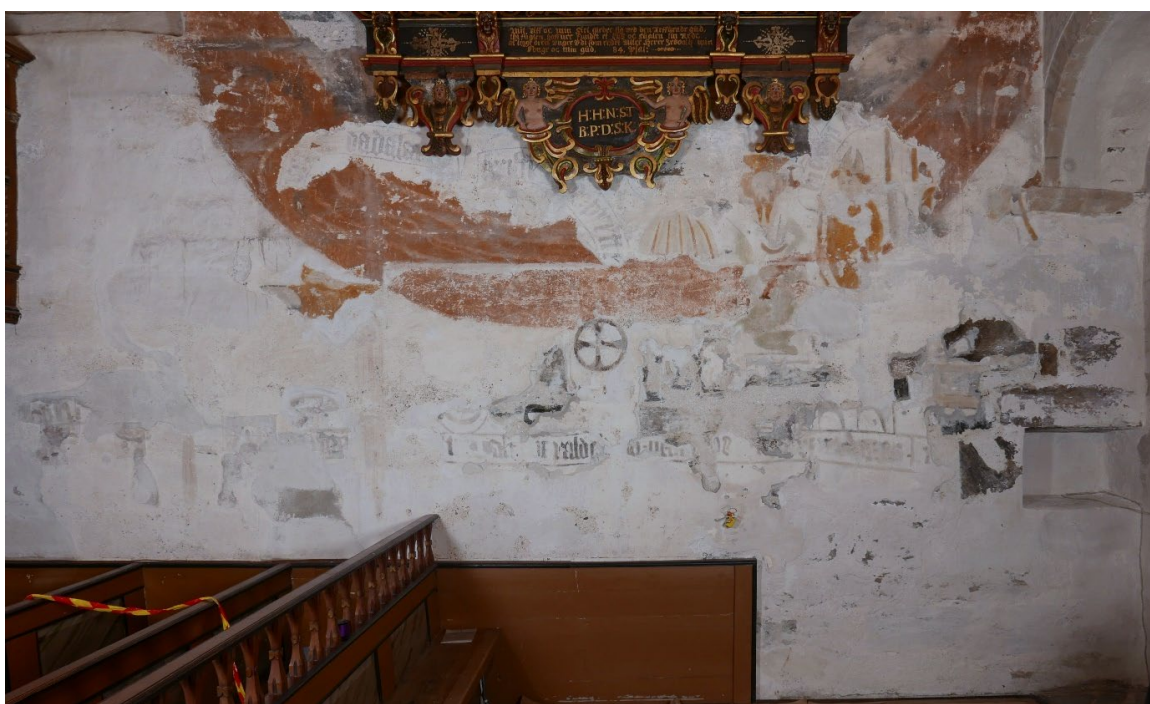
Figur 12: Kalkmaleriene på skipets nordvegg, østre del. Tilstand etter akuttsikting. Foto: NIKU/Kaun

Denne behandling var en akuttsikring for å redde de mest utsatte områdene. For å bevare Tingvoll's kalkmalerier er det helt nødvendig med videre konserverende tiltak på kort sikt (1-2 år) på både nord- og sørvegg i skipet. Behandlingen bør i det minste omfatte sikring av løs puss og kitting.

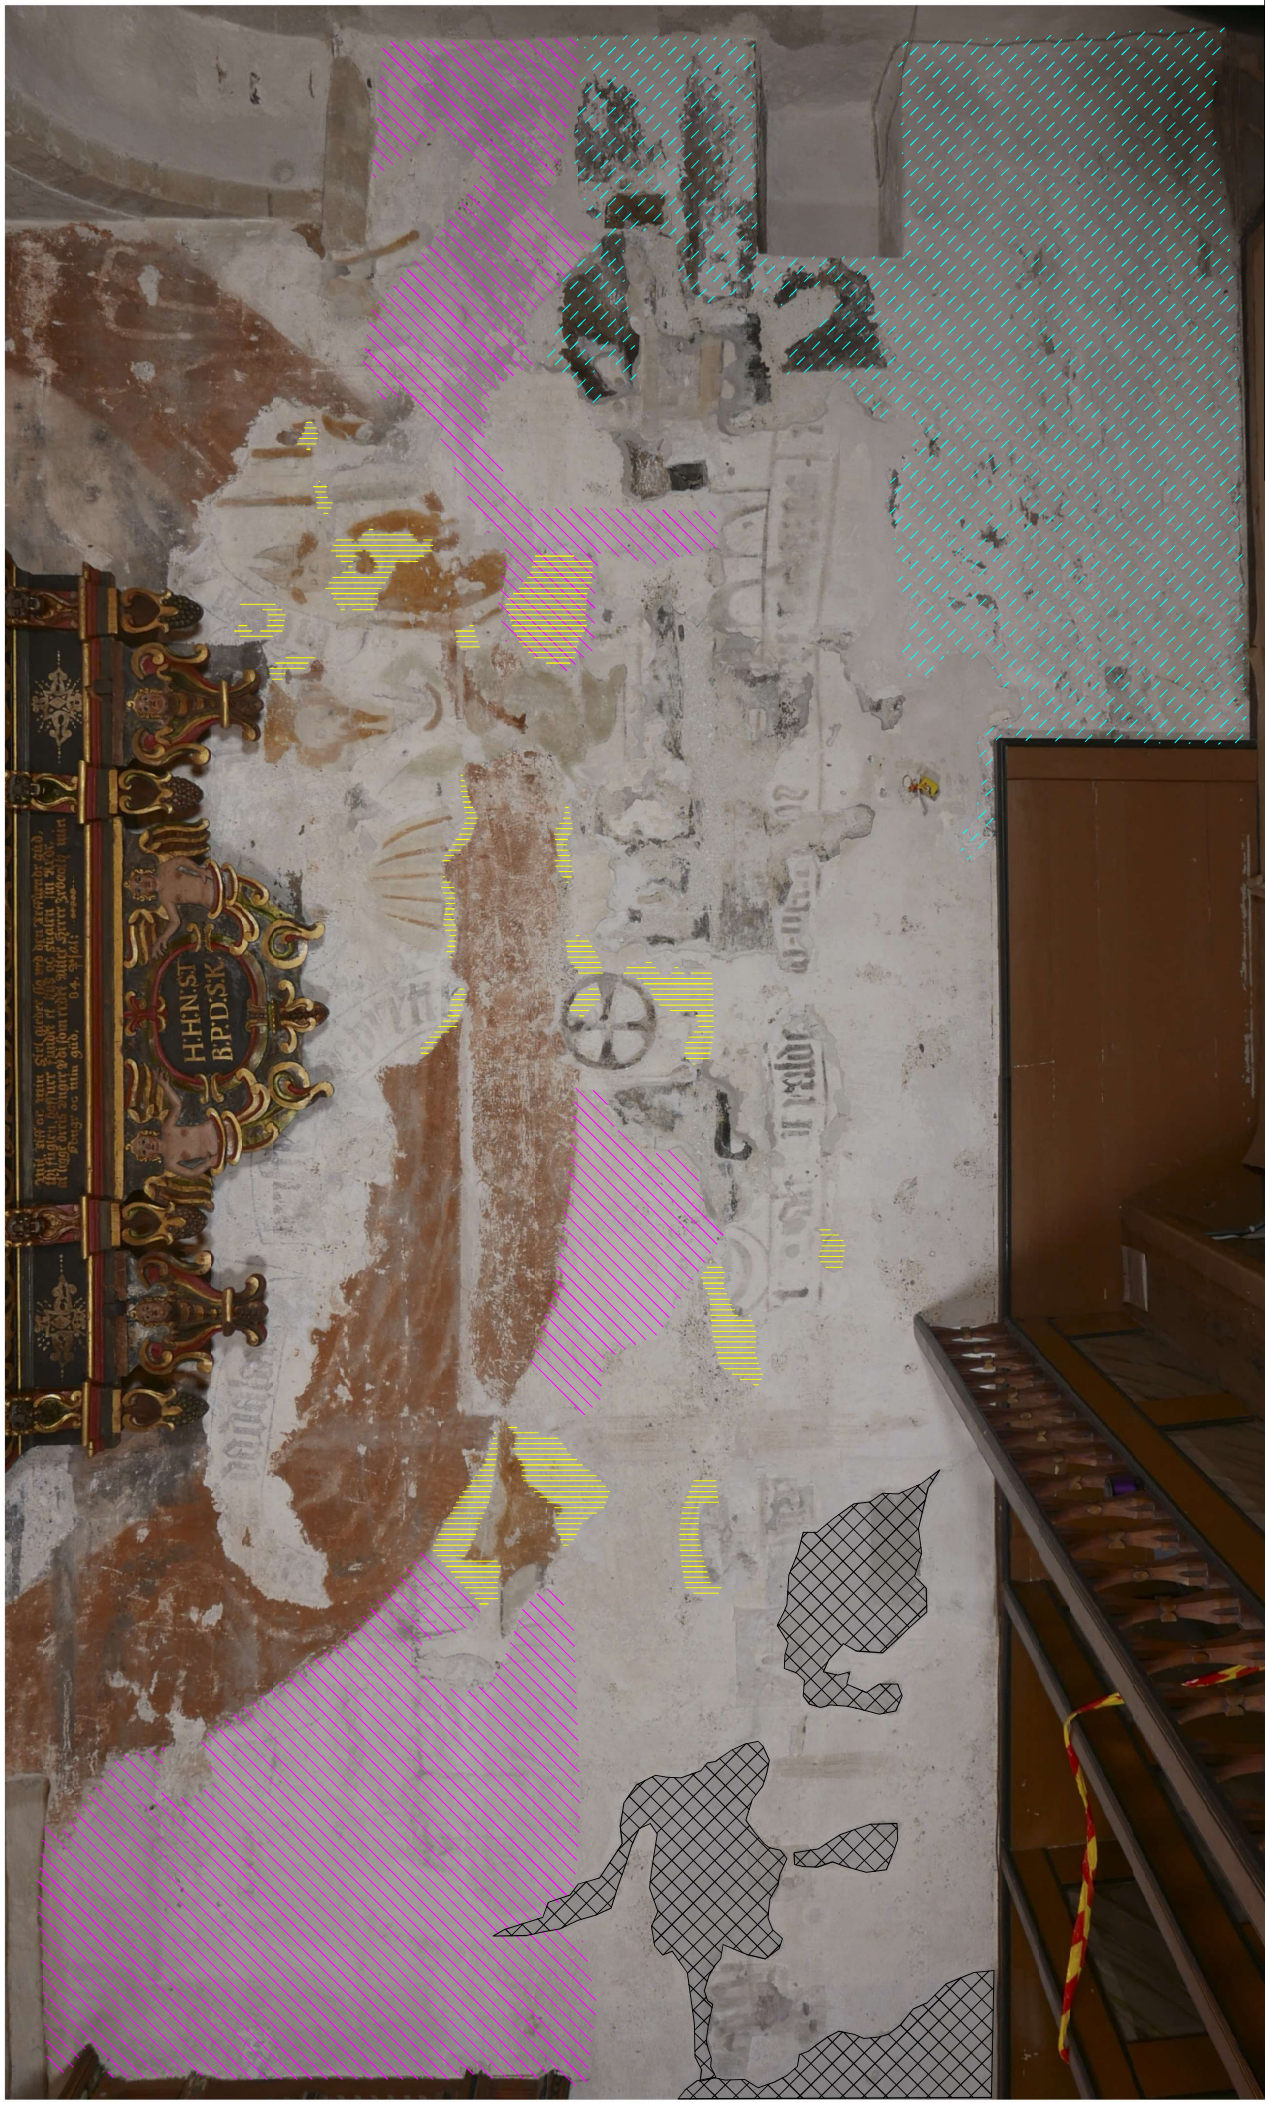
**Registrering av senere tilføyninger**

Gipsreparasjon
-

Senere limfarge
-

Puss mangler
-

Sementreparasjon
