ALTERSKAPET I A 311 SANDE KIRKE

UNDERSØKELSER OG BEHANDLING

Tittel Alterskapet i A 311 Sande kirke UNDERSØKELSER OG BEHANDLING	Rapporttype/nummer NIKU Oppdragsrapport 42/2019	Publiseringsdato 14.04.2020
	Prosjektnummer 1021016	Oppdragstidspunkt Januar-juni 2019
	Forsidebilde Alterskapet i Sande kirke, foto: Birger Lindstad	
Forfatter(e) Tone M. Olstad & Karen Mengshoel	Sider 129	Tilgjengelighet Åpen
	Avdeling Konservering

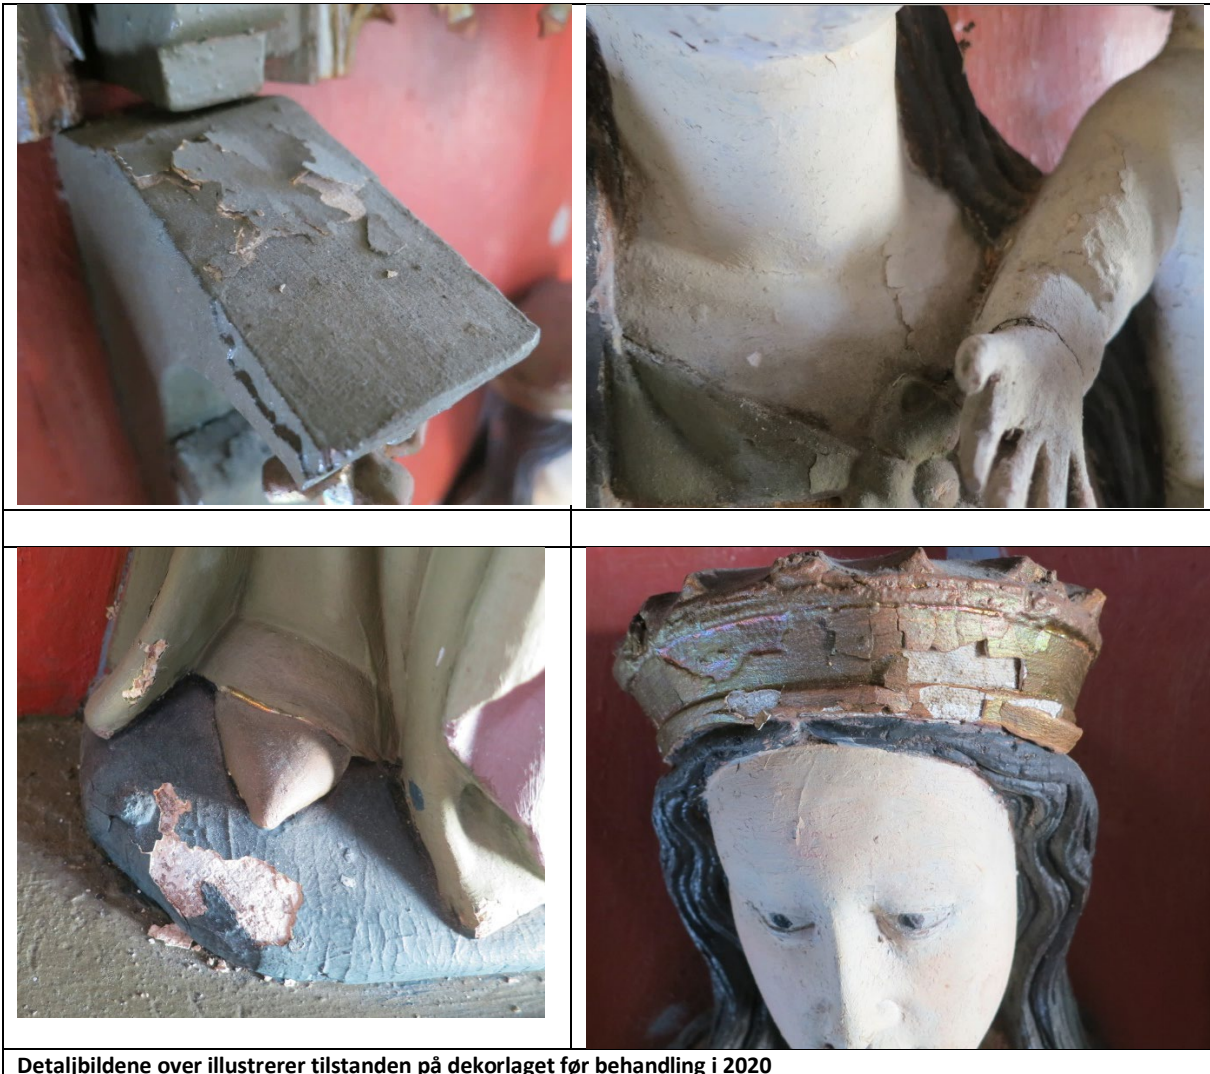
malingslaget. Overmalingen er malt på et skadet underlag, så tilstanden har nok også vært dårlig da skulpturene ble overmalt. Den sekundære overmalingen på karnasjonen er småkrakelert og nesten uten feste til underlaget. Konserveringstilstanden er dårlig.

Detaljbildene over illustrerer tilstanden på dekorlaget før behandling i 2020

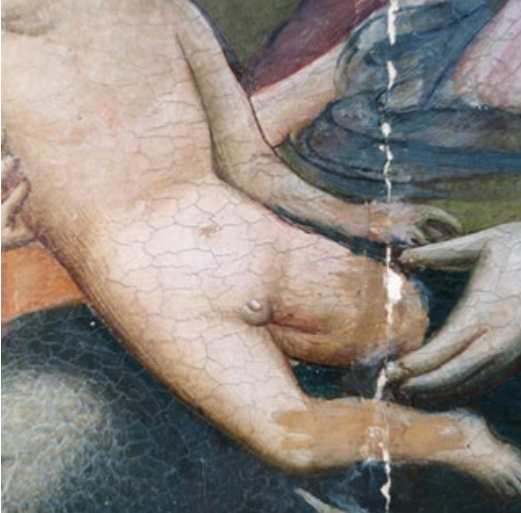
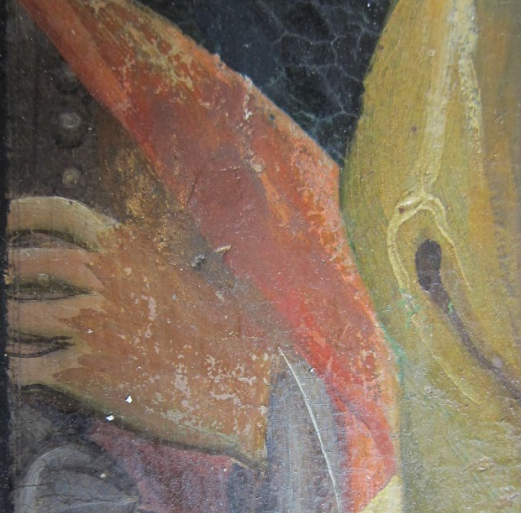
Det ligger retusjer fra flere behandlinger. I motivet Kongenes tilbedelse løper en vertikal sprekk i skjøten mellom bordene. Her har maling falt av, og hvit grundering er eksponert. Skaden er kittet og

retusjert på en måte som skjemmer maleriet. Skjemmende retusjer er også å finne i Bebudelsscenen, - se for eksempel Gabriels hånd og i hyllen bak Maria. I Jesu fødsel: Bak høyre engel, i stallen og langs hele nedre kant. I Kongenes tilbedelse: Langs sprekk i maleriet og i nedre kant. I Frembæringen i tempelet: Nede på Marias kappe, i hånden til Joakim og langs nedre kant. Flere retusjer er også svært godt utført. Eksempler på dette er ansiktet til den eldre mannen i Frembæringen i tempelet, og Gud i Jesu fødsel. Disse retusjene er vurdert å være av eldre dato.

<p>Kongenes tilbedelse:Overmalinger/retusjer langs sprekk mellom bordene i Kongenes tilbedelse. Skader er kittet opp med hvit kitt på bildet.</p>	<p>Frembæringen i templet: Retusj/overmaling på Joakims hånd og rød del av klesdrakt.</p>

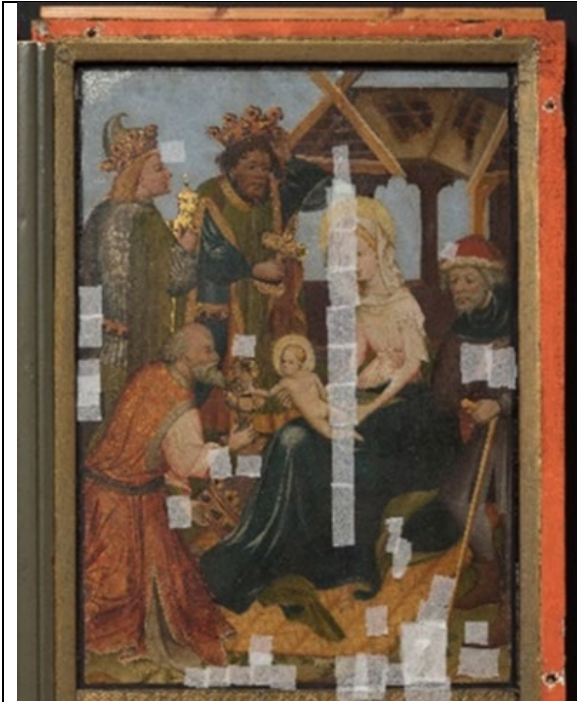
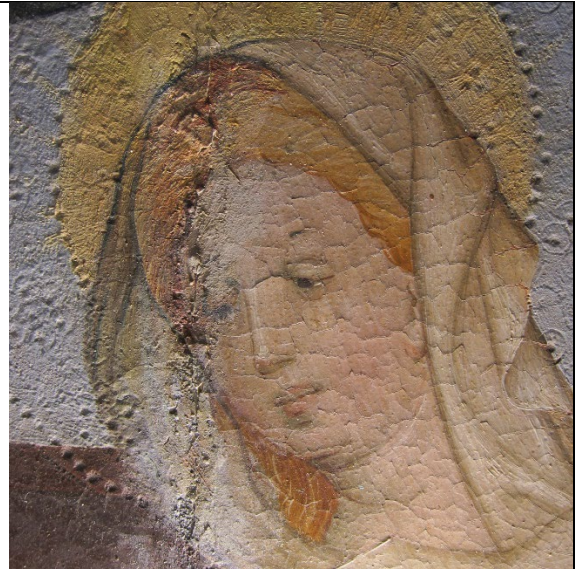
Jesu fødsel, oppskallinger der malingen ikke har plass på underlaget

Høyre dør: Kongenes tilbedelse
 Enkelte mindre områder med mye løs maling, i øvre høyre hjørne, og i nedre del omtrent midt på feltet. Ellers små enkelt-oppskallinger spredt over hele bildet.
 Oppskallinger i noen gamle kittinger. Eldre utfall i nedre, høyre hjørne.
 Ytre ramme: noen få oppskallinger.
 Ca 20 % løs maling

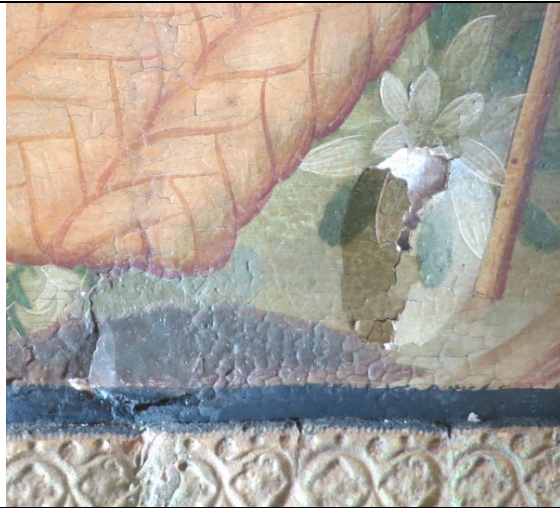
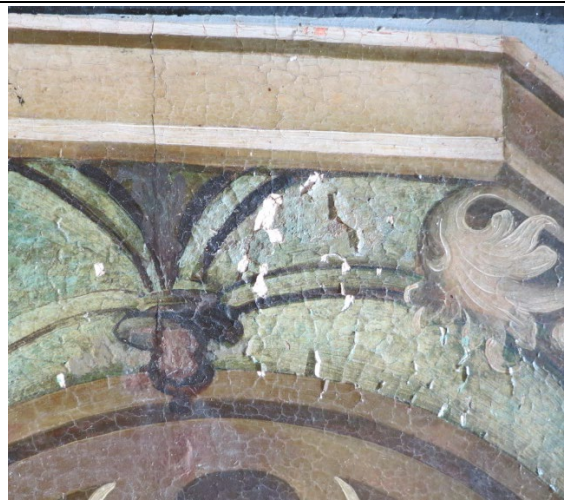
Kongenes tilbedelse: Sprekken mellom to sammenlimte bord er et skadeområde hvor det er foretatt kittinger og gjentatte retusjeringer. Her det løs opprinnelig maling og løs kitting

Detaljer med typiske skader

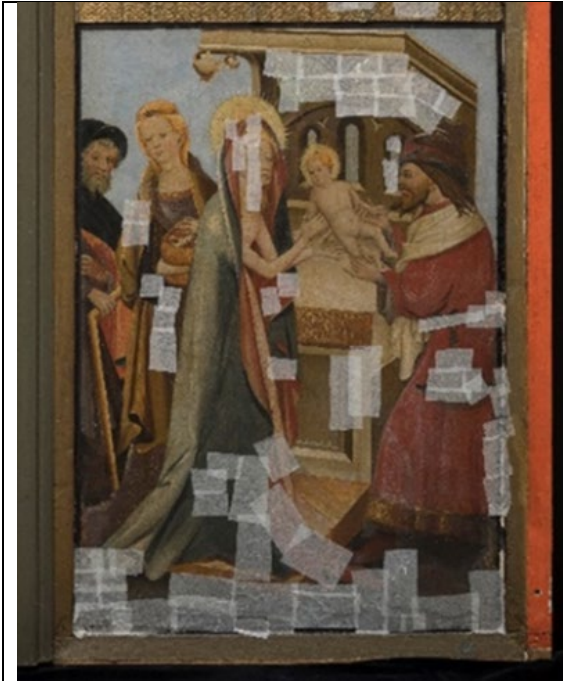
Høyre dør: Frembæringen i templet
 Mange områder med små-oppskallinger. Ett område, i øvre del av maleriet hvor det er små, skålformede oppskallinger, men ikke løst. Til sammen omtrent like stort areal som det som nå er dekket med japanpapir.
 Langs kantene: Stive oppskallinger, de fleste stabile, men noen ustabile og noen løse.
 Enkelte små feilplasserte løse malingflak. Ytre ramtre: Nedre høyre hjørne, større oppskalling, også noe løst, ellers er tilstanden bra.
 Ca 25 % løs maling.

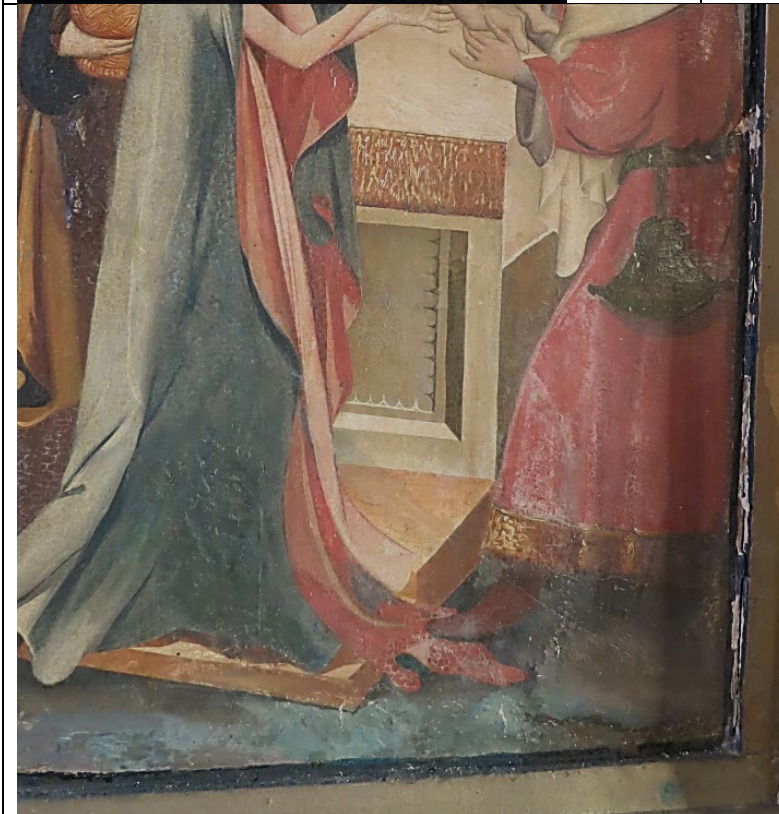
En stor, skjemmende ripe løper i en bue over nedre del av motivet. Den går ned i grunderingen og er dekket av mørknet gammel retusj og overmaling.

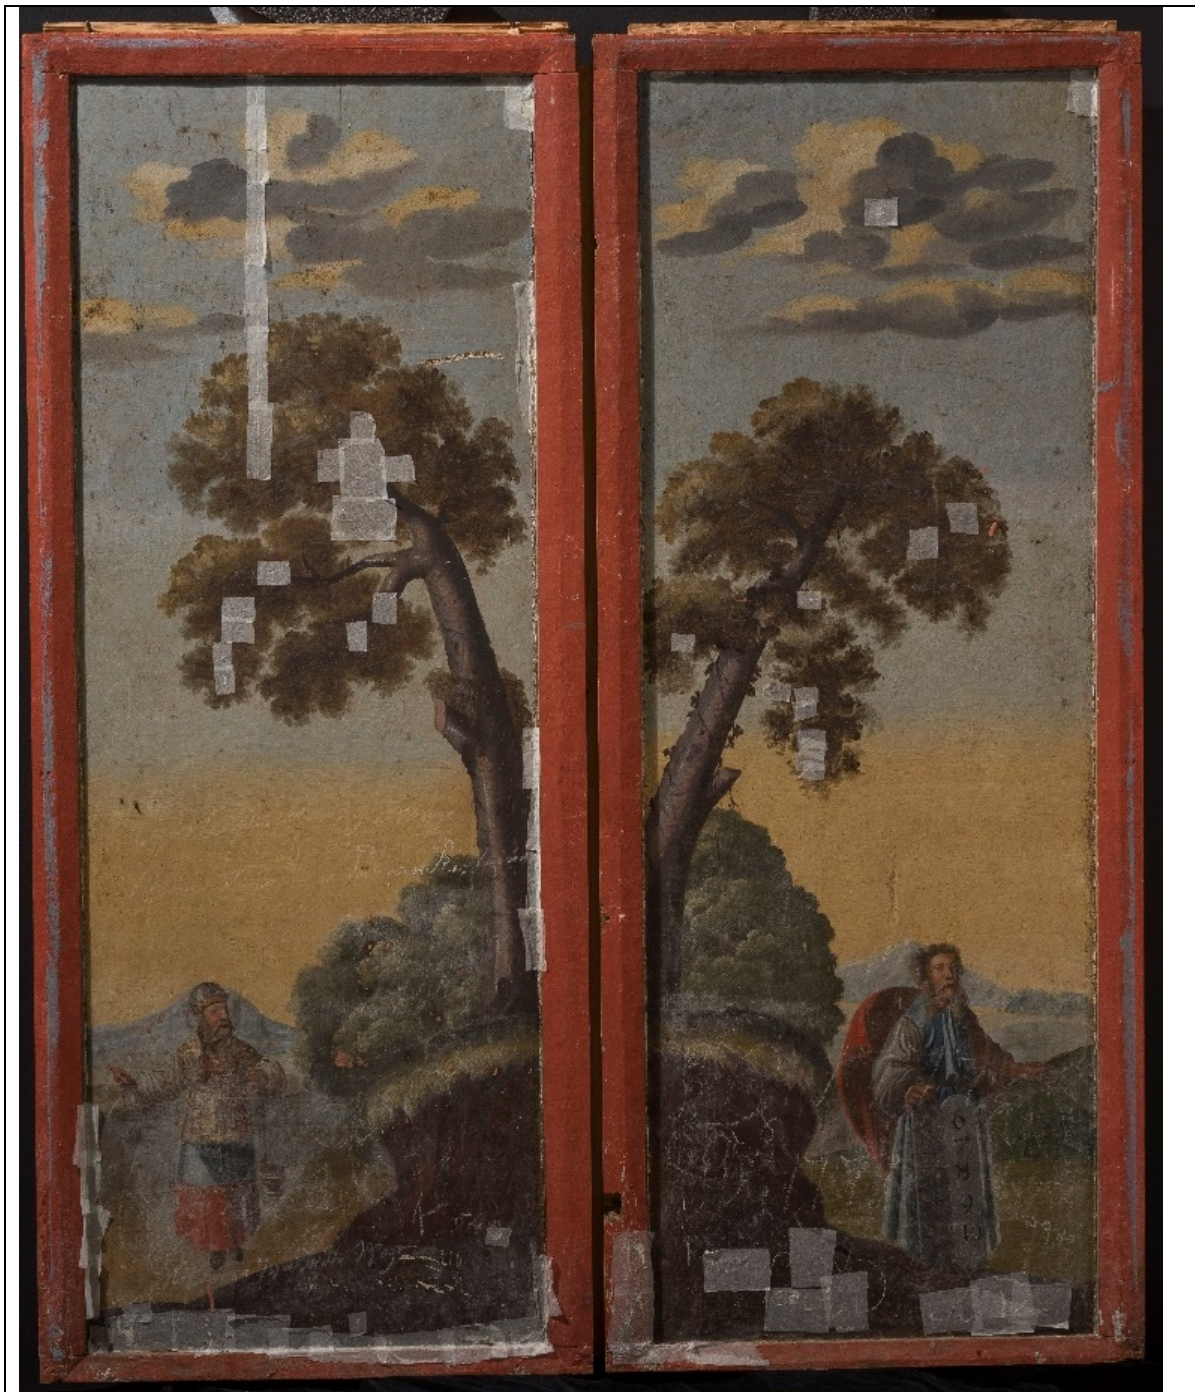
Fløydørenes utsider før behandling. En del av den løse malingen er påført forsidebeskyttelse før transport til atelier, se foto. Denne påførte forsidebeskyttelsen sier noe om omfanget av løs maling.

Malingen er matt. Pigmentene ser ut til å være grovt revet og maleriet er malt med markerte penselstrøk. Overflaten er skitten, og smuss fester seg i de markerte penselstrøkene. Malingen er blanchet, dvs at bindemiddelet er endret, slik at malingen har fått en hvit, semi-opak hinne på overflaten. Dette er særlig påfallende i nedre del av maleriene. Dette kan skyldes høy relativ luftfuktighet. Grunderingen er litt porøs, men har god vedheft til underlaget. Den har sprukket opp inn mot rammeverket.

Malingslaget har god vedheft til grunderingen, men enkelte oppskallinger er likevel påvist, spesielt langs kantene av maleriene og særlig i nedre kant. Dessuten er det oppskallinger i tilknytning til riss i malingen og i de mørke områdene i trærne.

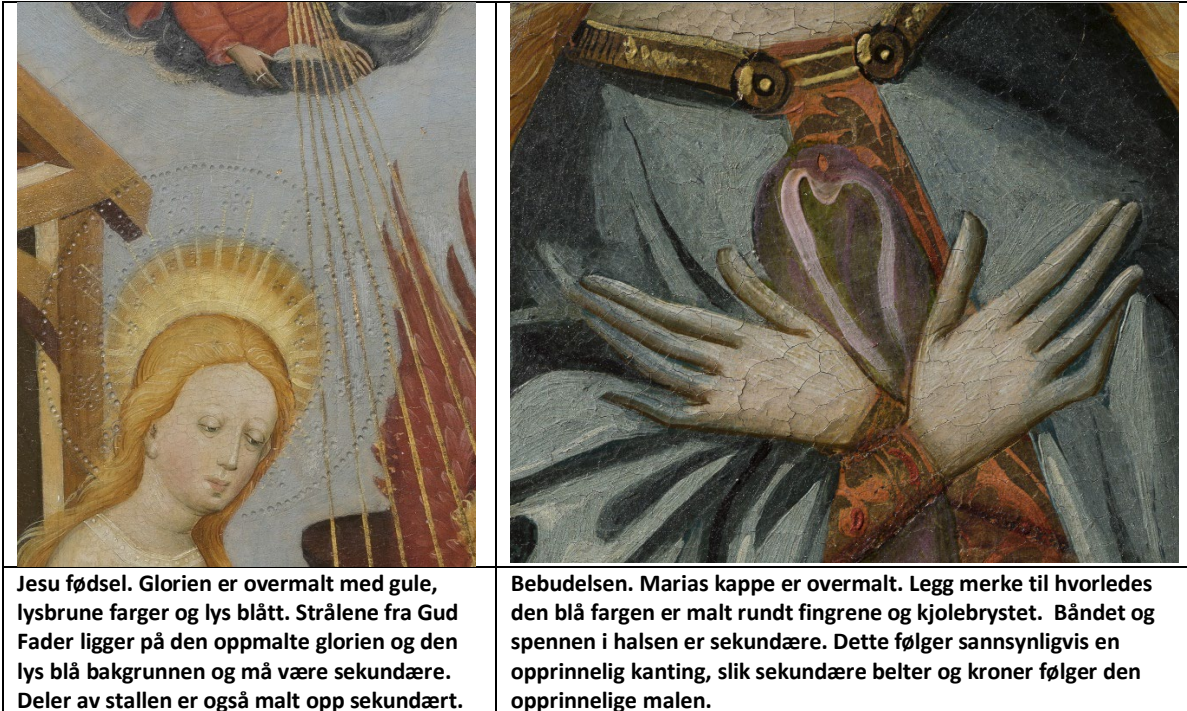
Jesu fødsel. Glorien er overmalt med gule, lysbrune farger og lys blått. Strålene fra Gud Fader ligger på den oppmalte glorien og den lys blå bakgrunnen og må være sekundære. Deler av stallen er også malt opp sekundært.

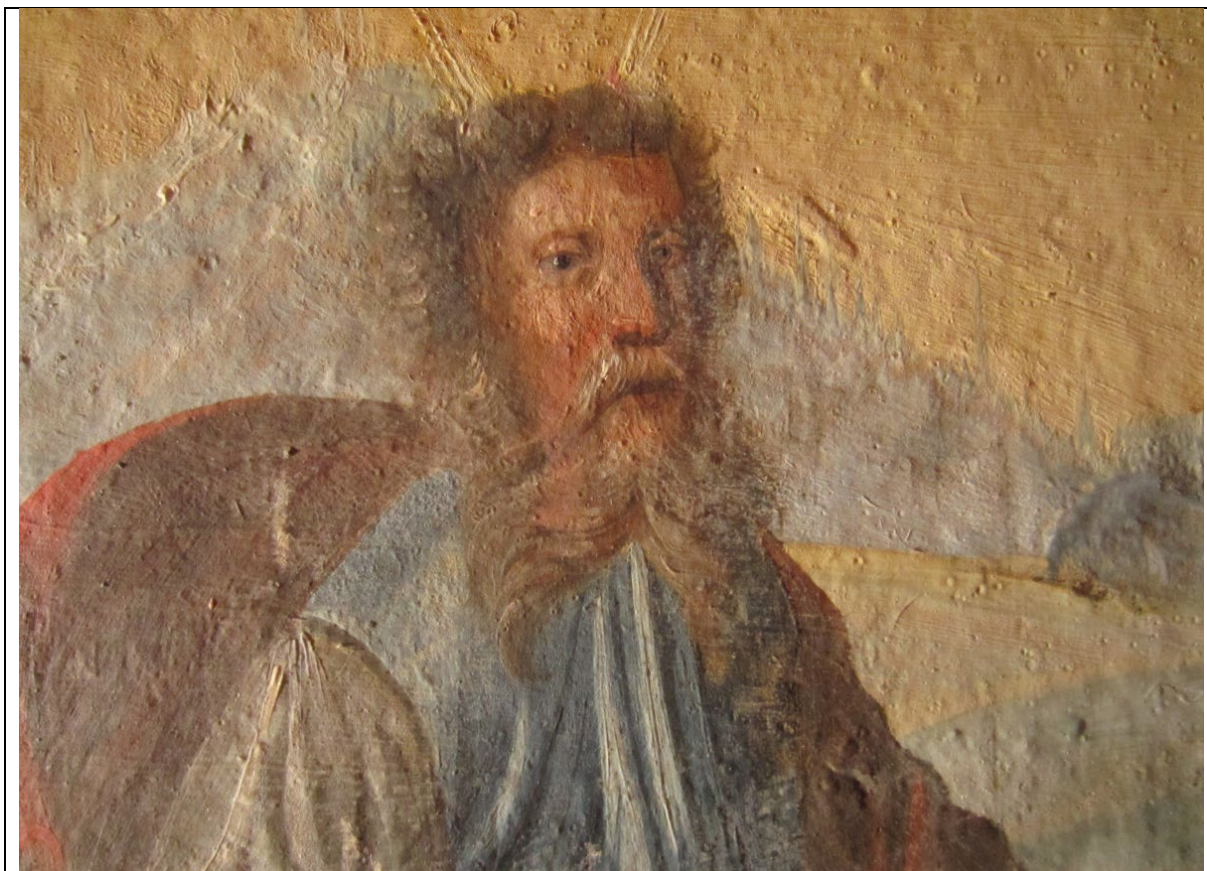
Portrett, Moses før behandling. Legg merke til det lyse sløret som er lettest synlig over de mørke fargene, de markerte penselstrøkene og «pipingene» i malingen.

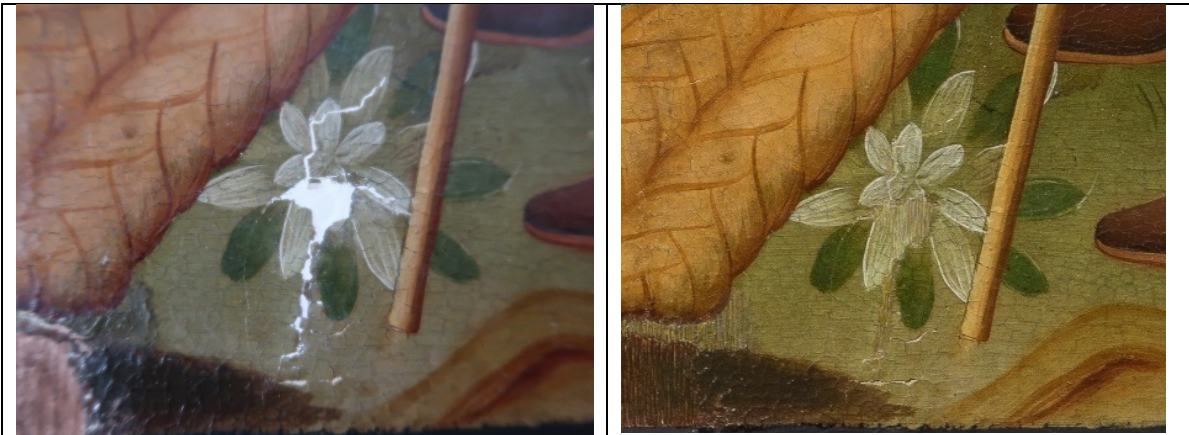
Større skade som er kuttet, konsolidert og kittet. Før og etter retusjering

Skader som ga forstyrrende lys/skyggeeffekter ble kittet med Modostuc, og jevnet med kork eller skalpell. Kittingene ble forseglet med Paraloid B72 for å unngå at retusjene ble for matte.

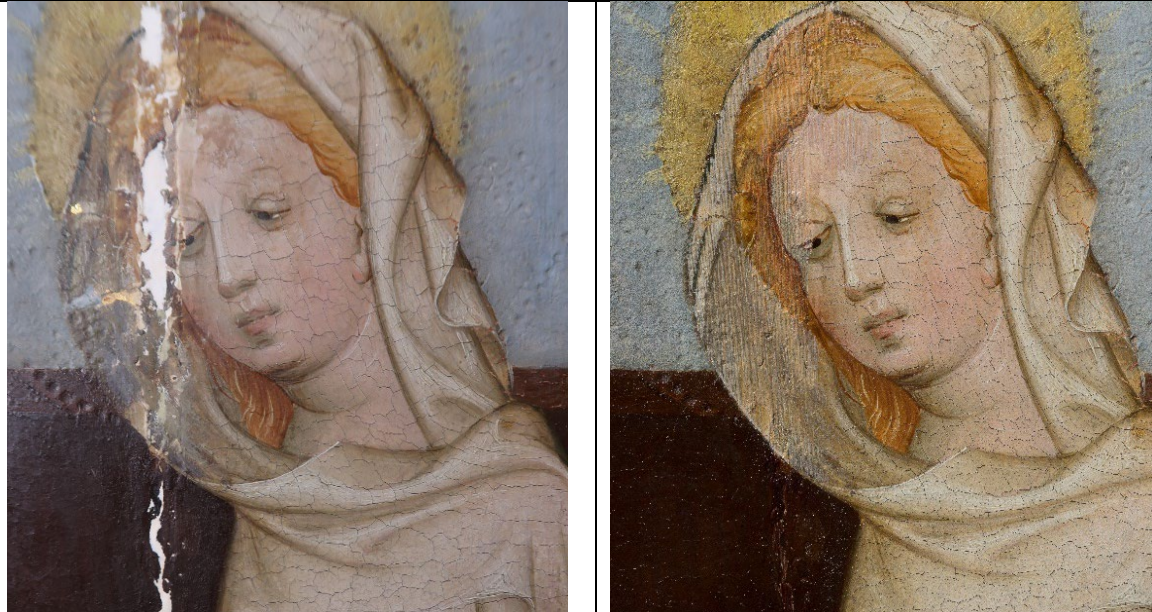
Større skade hvor kitt og tidligere retusjer er fjernet før området er konsolidert og kittet. Før og etter retusjering

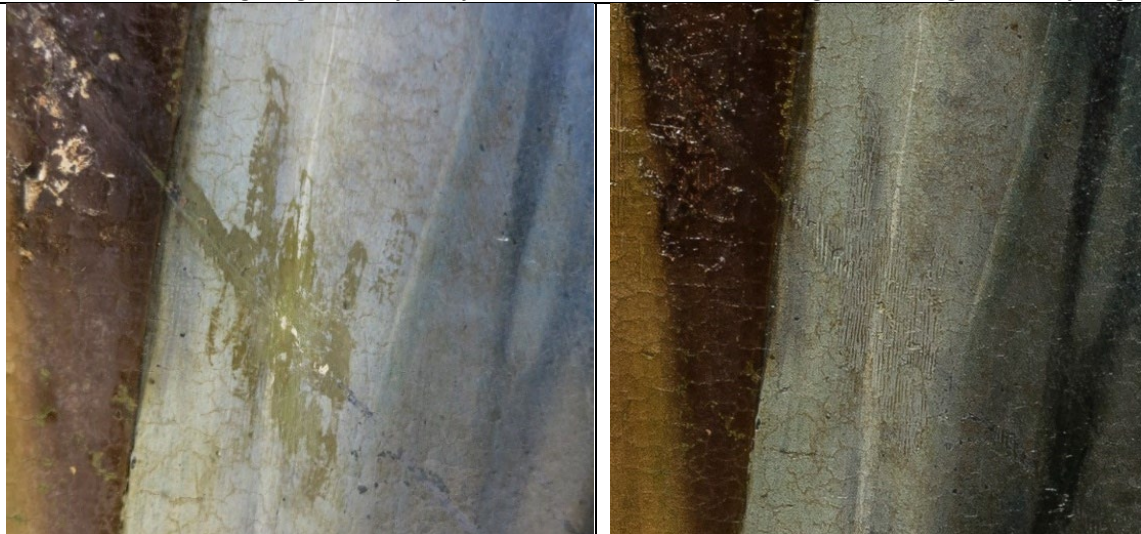
Skade som er renset og konsolidert. Foto før og etter retusjering

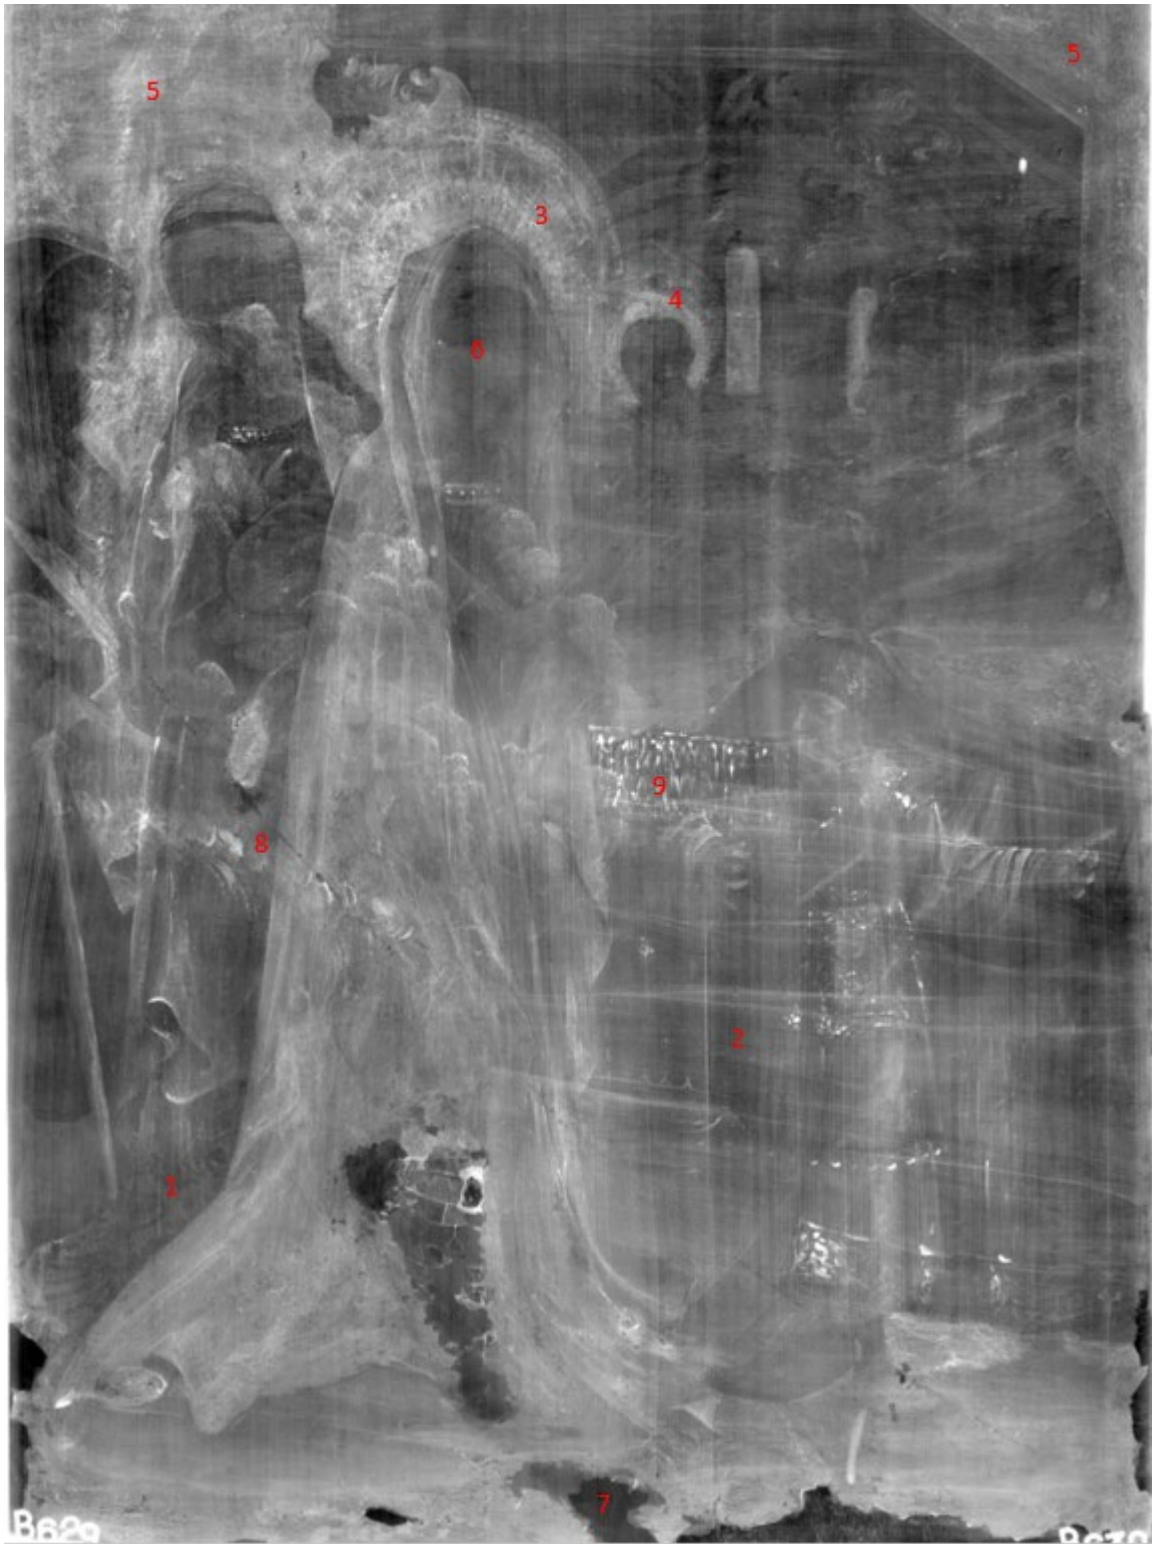
Det er påfallende lite røntgenabsorpsjon i karnasjonene, se for eksempel markering 6. Trolig ligger det kun et tynt lag maling på den lyse grunderingen. Andre områder med markant lite røntgenabsorpsjon skyldes utfall av maling og grundering på en eller begge sider av panelet, se for eksempel markering 7, figur 11. Markering 8 viser en ripe/mekanisk skade i malingslag. Områder som skiller seg ut som lyse i røntgenbildene, det vil si med mye røntgenabsorpsjon, er for eksempel høylysene som er utført i blyholdig maling, se markering 9.

Figur 10. Figur sju med markeringer av funn. 1: brokade, se figur 11; 2: antagelig en limfuge mellom to panelbord; 3: underliggende gull i Marias glorie; 4: underliggende gull i Jesu` glorie; 5: underliggende gull bak blåmalt himmel; 6: lite røntgenabsorbsjon i karnasjonen – trolig tynt lag maling på lys grundering; 7: lite røntgenabsorbsjon – trolig utfall av maling på begge sider av panelet; 8: ripe/mekanisk skade i malingslag 9: mye røntgenabsorbsjon i områder med blyhvitt.

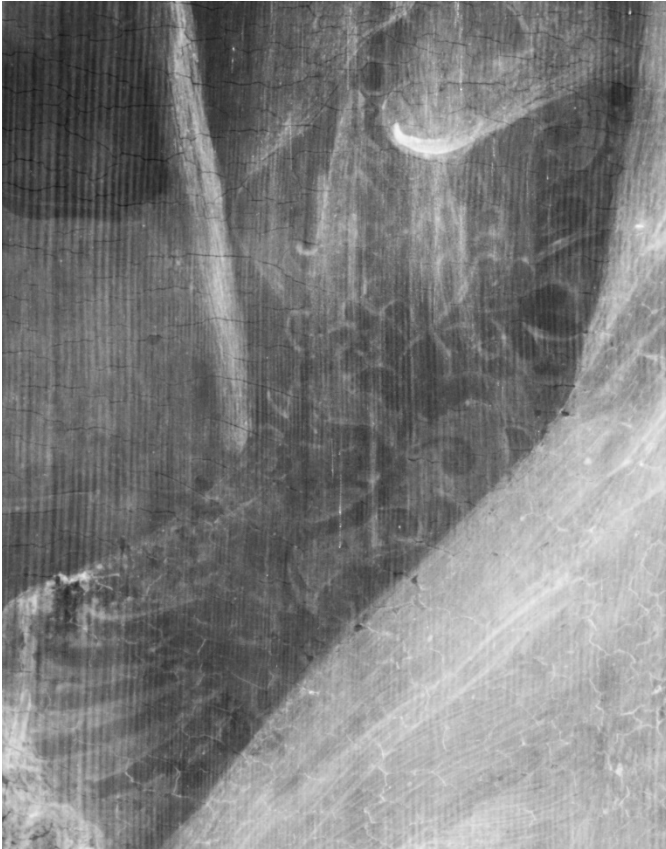
Figur 11 Detalj fra figur 2. Røntgenbildet viser at det ligger en brokade under en større retusj på nedre del av kjolen til kvinnen som er Anna Fanuel. Røntgenopptak: B. Wedvik, NIKU 2019.
