KONSERVERING AV FIRE MALERIER

A 291 Kvamsøy kirke

| Tittel konservering av fire malerier A 291 Kvamsøy kirke | Rapporttype/nummer NIKU Oppdragsrapport 122/2020 | Publiseringsdato 17.12.2020 |

| <p>Sammendrag</p> <p>Fire malerier fra Kvamsøy kirke var inne på NIKUs atelier i Oslo fra 2017 til 2020. Maleriene ble konsolidert, renset for smuss og ferniss, riftreparert, kittet og retusjert før de ble refernissert.</p> |

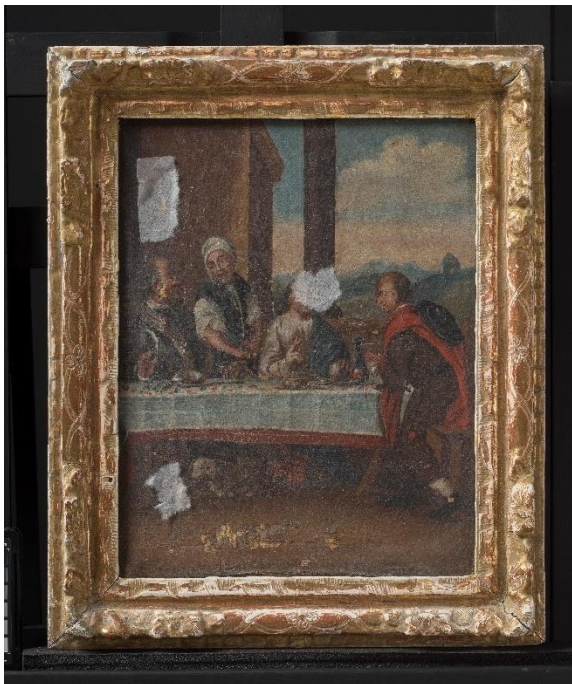
Figur 1: Måltidet i Emmaus, før behandling

Maleriet er utført på lerret, voksdublert og festet på sekundært lerret. Dubleringslerretet er spent opp med små stifter som står tett i tett på oppspenningskanten. Stiftene er korrodert, og det er store mengder voks på oppspenningskantene. Originalt lerret har stort sett god heft til dubleringslerret, men har løsnet noe langs ytterkanter, spesielt i nedre høyre hjørne. Lerretet er beskåret, og de opprinnelige oppspenningskantene er vekk. Lerretet er skjevt skåret, spesielt øverste og nederste kant.

Maleriet har større områder med avskallinger, spesielt i brune fargeområder som gulv/bakke, klær og arkitektur. Overflaten er allerede konsolidert, men det er fortsatt noe løs maling.

Maleriet har flere misfargede retusjer, de er slurvete utført og går trolig også utenfor skadeområdet. Retusjene er påført både med og uten kitting under. Retusjer ligger også rundt originalt lerret på selve dubleringslerretet for å fylle hele formatet. Kittingen er utført i voks.

Der originalt lerret var løsnet ble dette festet til dubleringslerret ved å varme opp voksen med varmeskje.

Også oppskallinger ble festet ved å varme opp den gamle dubleringsvoksen. Enkelte oppskallinger også festet med Lascaux medium for konsolidering (LMK) da det ikke var tilstrekkelig å regenerere/varme opp voksen.

Maleriet ble renset for overflatesmuss og ferniss med etanol og aceton. Flere av overmalingene ble også fjernet med disse løsemidlene.

Avskallinger ble kittet med bevakitt tilsatt brunt pigment for å matche den mørke grunderingen (se materialliste). Bevakitt ble påført tynt og latt tørke, før den ble lagt ned med varmeskje på ca 65 °C. en lerretsbit ble brukt for å stanse inn avtrykk av lerretstekstur i overflaten.

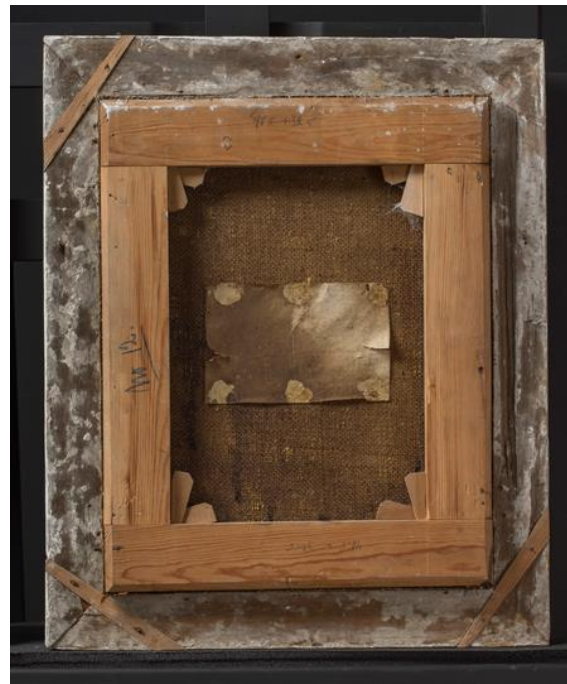
Figur 2: Måltidet i Emmaus, bakside før behandling

Dubleringslerretet er grovt vevet og voksen har trengt gjennom tekstilet. Mønsteret veven danner ligger på baksiden som små perler. På baksiden av dubleringslerretet sitter en lapp der teksten ikke lengre er synlig. Undersøkelse i ultrafiolett lys ga ikke mer informasjon.

Baksiden av lerretet ble renset tørt med rensesvamp (se materialliste side 21).

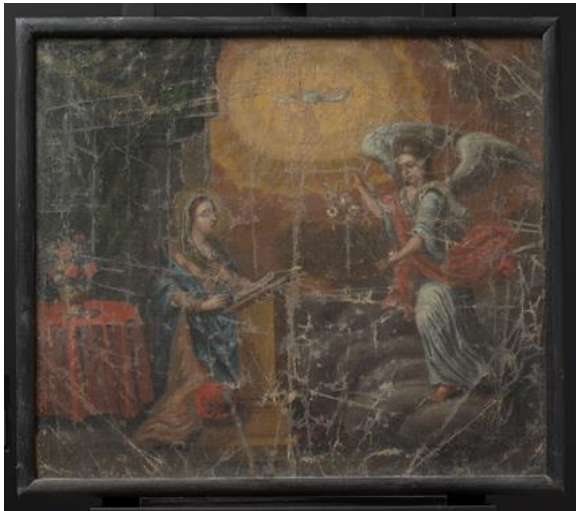
Figur 3 Bebudelsen, forside før behandling

Maleriet er malt vått-i-vått, trolig med olje som bindemiddel. Fargepaletten er tradisjonell. Malingslaget har svært mange, små utfall. Lerretet har sannsynligvis ligget i en krøll, slik at det har dannet seg linjer av avskallet maling.

Overflaten er tidligere retusjert. Retusjene ligger langt utenfor skadeområdet. Tapene er i liten grad kittet før retusjering, så retusjene ligger rett på lerretet. Det finnes kun enkelte voksfillinger, disse er gule i fargen.

Fernissen er oppbrutt og hvitaktig. Den er med på å forsterke det skadde uttrykket.

Den nedbrutte fernissen og overmalinger fjernet med aceton i to runder. Først ble ferniss fjernet med bomullspinne, etter fem minutter ble overmalingene fjernet. Overmalingene var da lette å fjerne fordi første runde med aceton myknet dem opp. Fokuset var å fjerne overmalinger som lå over originale malingslag. Overmalinger som lå rett på lerretet ble ikke fjernet.

Det ser ut til at lerretet har vært krøllet og brettet, noe som har gitt maleriet mange små og store avskallinger. Avskallingene går helt ned til lerretet, og løp i lange striper på kryss og tvers av formatet. Full kitting av alle tap ble vurdert å være for tidkrevende, derfor ble Paraloid gel valgt som medium for retusjering med løspigment. Dette mediet ville kunne påføres relativt tykt, og på den måten fylle avskallinger uten bruk av kitt. Store avskallinger som kuttet formene i motivet ble prioritert for retusjering.

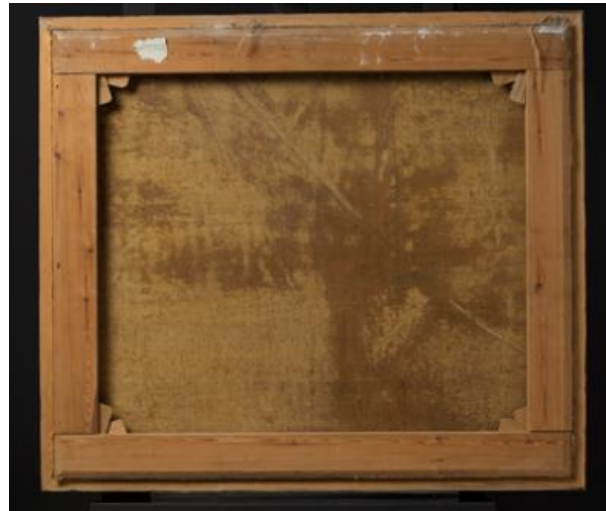
Figur 4 Bebudelsen, bakside før behandling

Maleriet er utført på lerret. Det originale lerretet er limt på et grovt sekundært støttelerret med voks.

Baksiden av lerretet ble rensert tørt med rensesvamp (se materialliste side 21).

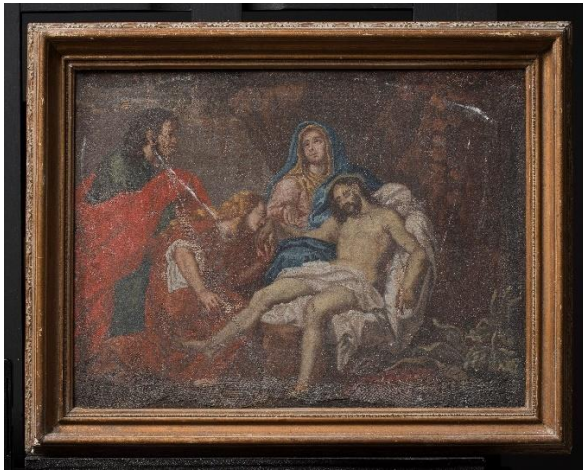
Figur 5 Begråtelsen før behandling

Malingslaget har sannsynligvis olje som bindemiddel. Overflaten har mangel gamle utfall, og noe løs maling. Eldre retusjer ligger rett på lerretet uten kitting.

Overflaten har rester av nedbrudd ferniss. Den er ujevnt sunket inn og gir et flekkete inntrykk.

Pynterammen er forgylt, og retusjert/overmalt med bronsemaling. Rammen er skjemmet av mye smuss på overflaten som hadde samlet spesielt i den dekorerte profilens fordypninger. I de to nedre hjørnene var den profilerte listen skadet.

I forslag til behandling var det anbefalt å regenerere voksen fra lerretsdublingen med varme og feste løs maling på den måten. Det ble gjort forsøk på å feste maling ved å varme opp områder med løs maling ved bruk av en varmeskje, men malingen lot seg ikke feste tilstrekkelig på denne måten. Det ble derfor valgt å fylle inn lokalt et voks-harpiks-basert konsolideringsmiddel i områder med malingstap og løs maling (Beva 361 løsnings tynnet med White Spirit). Løse malingsflak lot seg så legge ned ved hjelp av varmeskje.

De mest skjemmende avskallinger ble retusjert med en to-trinns metode: Med et første malingslag ble avskallingen tonet inn i en farge som lignet omgivelsen, men noen nyanser lysere. For dette arbeidstrinnet ble det brukt Paraloid B72-basert retusjeringsfarger. Det samme retusjeringsmaterialet bygget også en tynn bunn for den påfølgende integrerte retusjen. Denne hadde som mål å justere farge og glans etter omkringliggende områder. For dette ble brukt Maimeri Restauro retusjeringsfarger tilsatt dammarferniss. De mest skjemmende misfargete overmalingene fra tidligere behandling(er) ble retusjert ved bruk av Maimeri Restauro retusjeringsfarger og dammarferniss.

Pynterammen ble renses for smuss med deionisert vann tilsatt en ikke-ionisk tensid, og etterrenset med rent deionisert vann. Skadene ble kittet med modostuc (se materialliste), og isolert med dammarferniss 20%. Kittingene og skader ble retusjert ved bruk av Maimeri Restauro retusjeringsfarger.

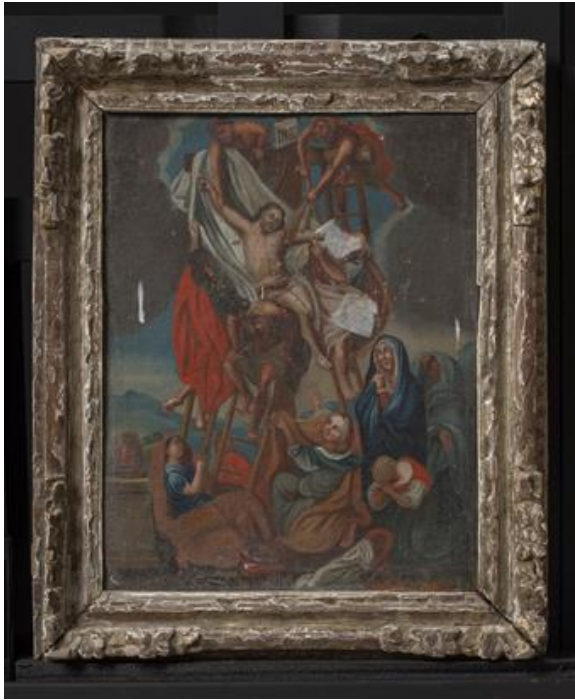
Figur 7: Nedtakelsen fra korset før behandling

Grunderingen er rødbrun og har generelt god vedheft. Noe maling er allikevel løs.

Malingen har mest sannsynlig olje som bindemiddel. Det er enkelte oppskallinger. På grunn av voksdubleringen har den noe endret karakter, og også relativt god vedheft til grunderingen.

Maleriet er skittent og er skjemmet av fugleskitt.

Pynterammen er sannsynligvis original, og har dekorative utskjæringer. Rammen har hvit grundering og rød bolus. På bolusen ligger en metallfolie, sannsynligvis sølv (ikke analysert), lasert med en gylden farge for å imitere gull. Slik den fremstår i dag er den nedbrutt, med svart korrosjon, synlig hvit grundering og rød bolus. I tillegg er hjørnene noe ustabile. Rammen har enkelte insekthull, men angrepet ser ikke ut til å være aktivt.

Løs maling ble festet ved at voksen som allerede var i strukturen etter voksdubleringen ble varmet med varmespatel, og lagt ned med silikonert melinex.

Maleriets overflate ble renset med etanol for å fjerne ferniss. Maleriets overflate var ikke spesielt skitten, og fernissen var ikke særlig mørknet, så renseresultatet var moderat.

Større tap ble kittet med modostuc og retusjert med Restauro fra Maimeri (se materialliste)

Pynterammen ble renset med white spirit (se materialliste).

Deretter ble løs maling festet med Lascaux medium for konsolidering (se materialliste) og lagt i press med vekter.

Løse deler ble limt tilbake med fiskelim (se materialliste) og sikret med tvinger under opptørking.

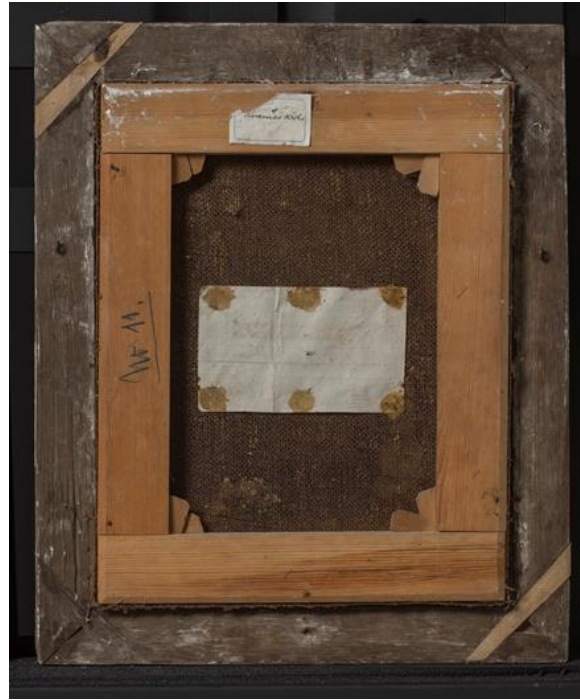
Figur 8: Nedtakelsen fra korset bakside før behandling

Lerretet er spent opp på en blindramme med kiler. På baksiden står skrevet no 11. i blyant eller fettstift, og en etikett med påskriften «Kvamsø kirke». (Figur 8: Nedtakelsen fra korset bakside før behandling) Blindrammen er stabil.

Maleriets lerret er limt på et grovere støttelerret i en voksdublering. Baksiden av maleriet er pålimt en lapp der påskriften er svært bleket og vanskelig å tyde. (Figur 8: Nedtakelsen fra korset bakside før behandling). Dubleringen har løsnet enkelte steder, i nedre høyre hjørne og langs venstre kant.

Enkelte steder, hovedsakelig i nedre høyre hjørne og langs venstre kant, hadde originalerretet løsnet fra dubleringslerretet. Disse områdene ble varmet opp med varmeskje slik at voksen myknet eller smeltet og festet de to lerretene sammen igjen. Områdene ble så lagt i press mens de kjølnet for å sørge for god vedheft.

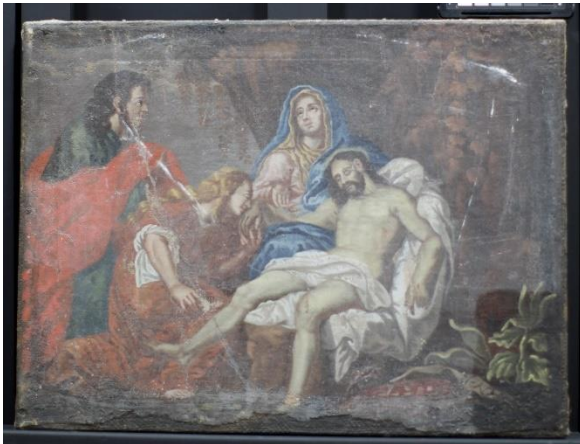
Figur 13 Begråtelsen før behandling. Testområde for fjerning av ferniss i nedre høyre hjørne.

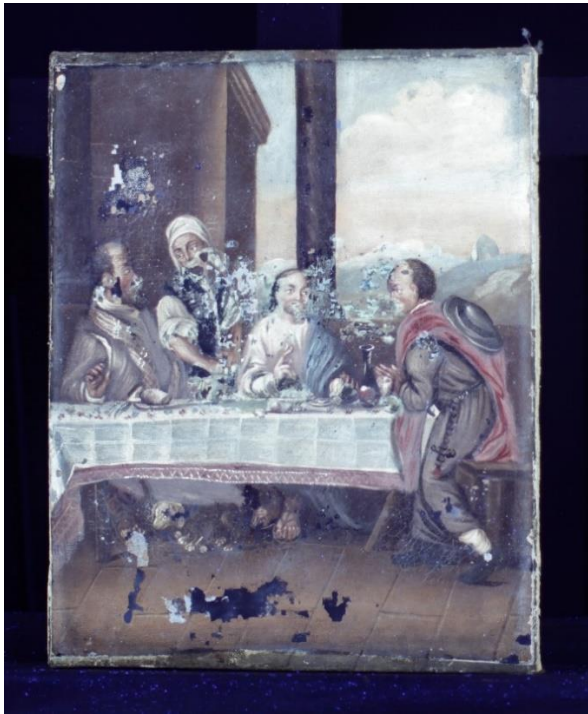
Figur 21 Måltidet i Emmaus i UV-belysning, fersiss, skader og retusjer blir ekstra synlig

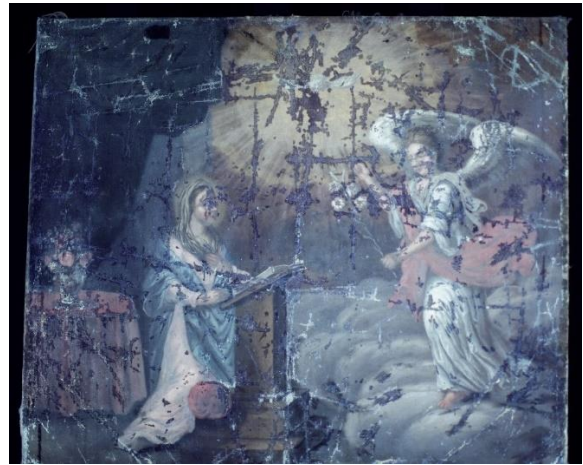
Figur 24 Bebudelsen i UV-belysning. Ferniss og grove retusjer er synlige.
