# ARKEOLOGISK OVERVÅKNING VED TILTAK IFM. RUINKONSERVERING AV HALLVARDSKATEDRALEN

Oslo kommune

| Tittel<br>Arkeologisk overvåkning ved tiltak ifm. ruinkonservering av Hallvardskatedralen<br>Oslo kommune | Rapporttype/nummer<br>NIKU Rapport 198 | Publiseringsdato<br>[Publiseringsdato] |

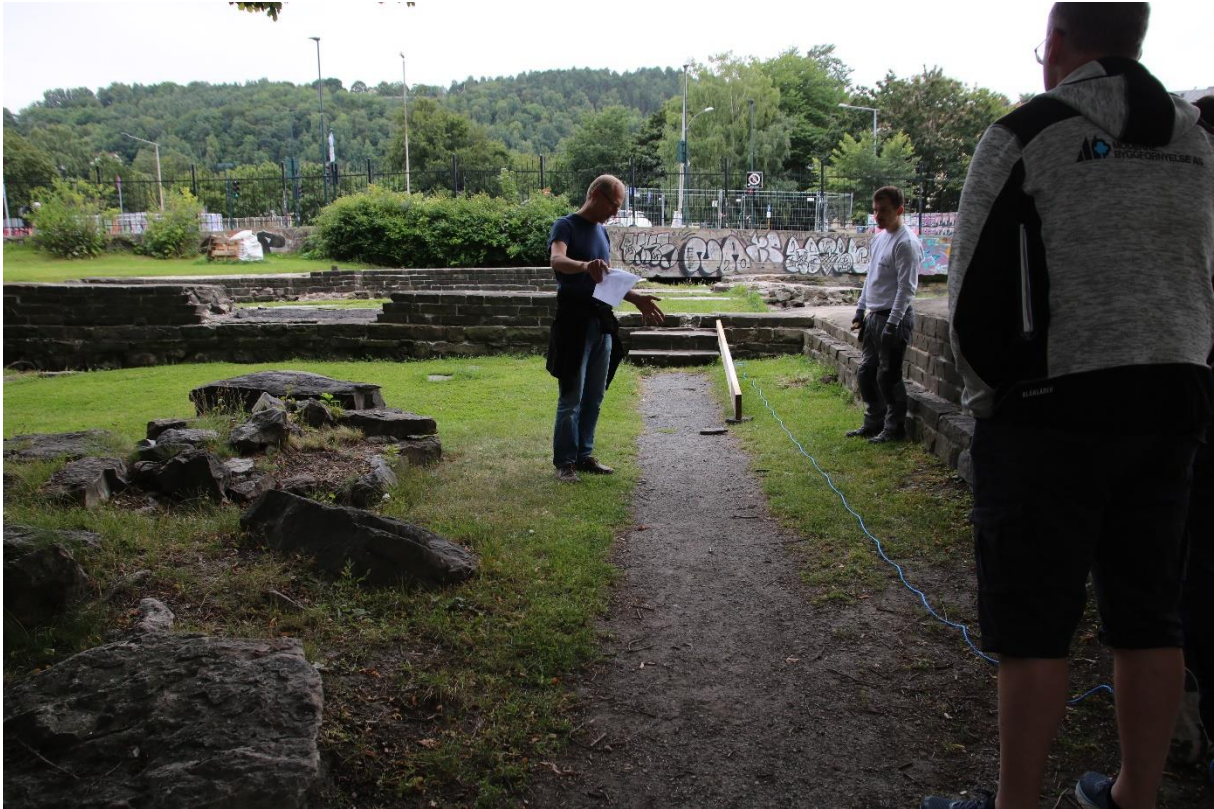
Tiltak 8 innebar å grave to N–S-gående sjakter øst for tverrskipet inn mot koret for å etablere en ny rullestolrampe lik den ved Olavsklosteret (figur 1). Sjaktene ble gravd for hånd med krafse av entreprenør.

Figur 1: Tiltak 8, området for etablering av ny rullestolrampe. Foto-nr: Cf54083\_NIKU\_04.

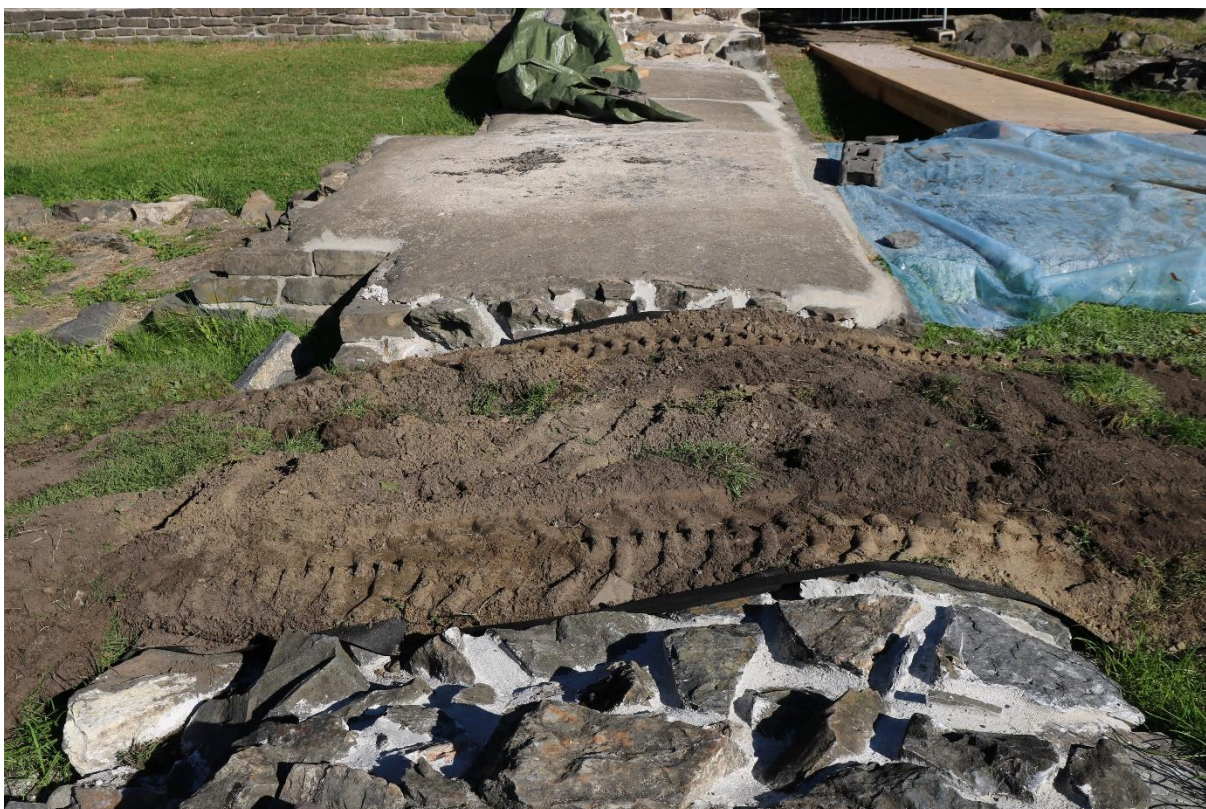
Figur 2: Tildekking av middelaldersk murverk. Foto-nr: Cf54083\_NIKU\_25.

| Filnavn | Motiv | Sett mot |
|---|---|---|
| Cf54083_NIKU_25.JPG | Murverk mellom kor og tverrskip etter at gravemaskinen har kjørt over. | N |

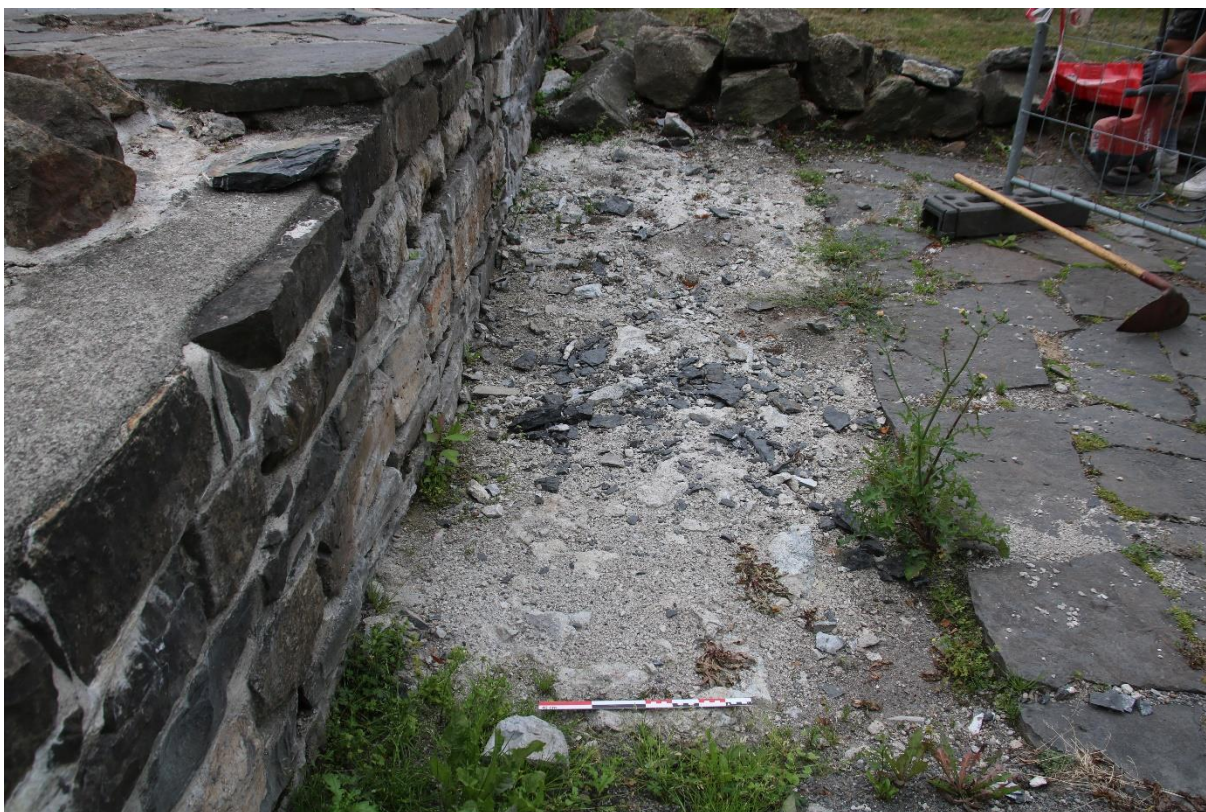
Ved oppstart var trappehellene ved vestfronttrappen fjernet (figur 3). Under hellene lå det en del løsmasser bestående av sand, mindre steiner, noe matjord, og flekkvis støpt betong. Løsmassene ble krafset bort, og betongen ble pigget bort. Under løsmassene og betongen lå det en betongsåle som var ca. 16– 17 cm tykk. Deler av toppen på sålen ligger på bunn av det omsøkte tiltaket, og arbeidet ble derfor stoppet der (figur 4).

Figur 3: Tiltak 6, området ved vesttrappen ved oppstart. Foto-nr: Cf54083\_NIKU\_01.

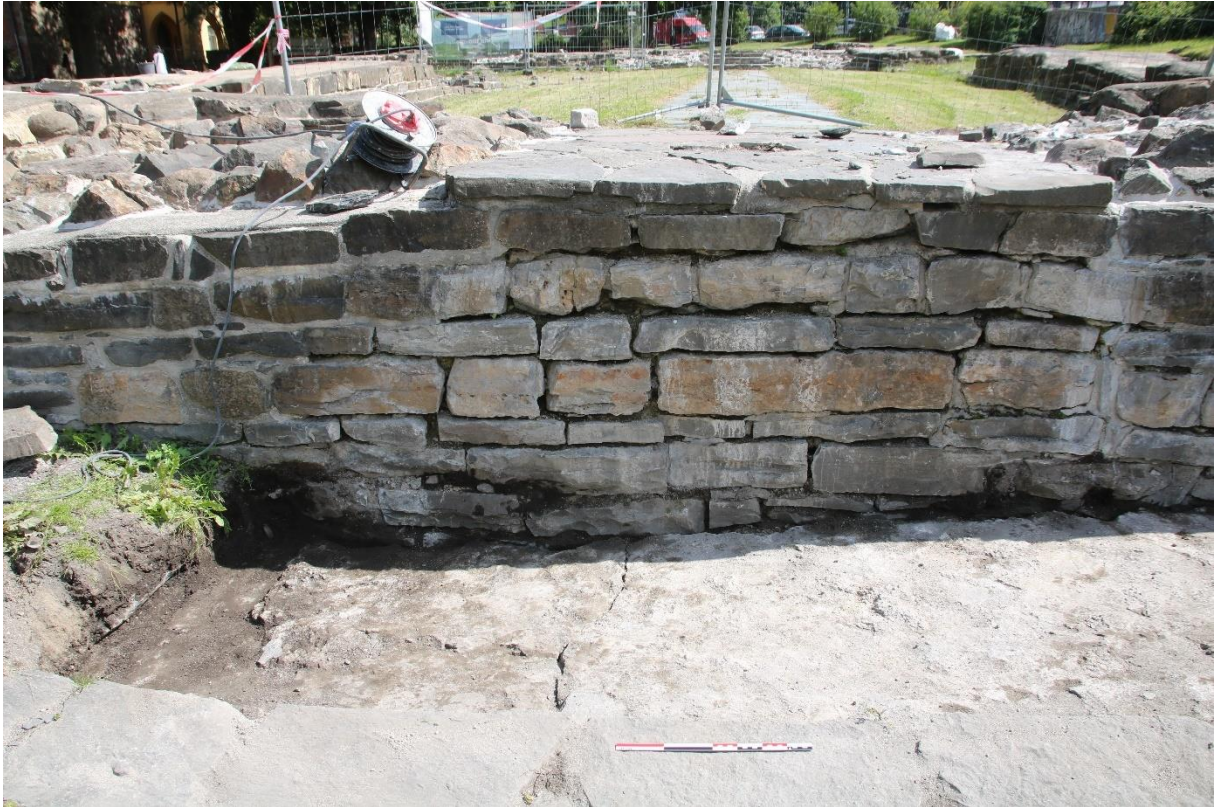
Figur 4: Bunn av tiltak 6s gravedybde. Foto-nr: Cf54083\_NIKU\_10.

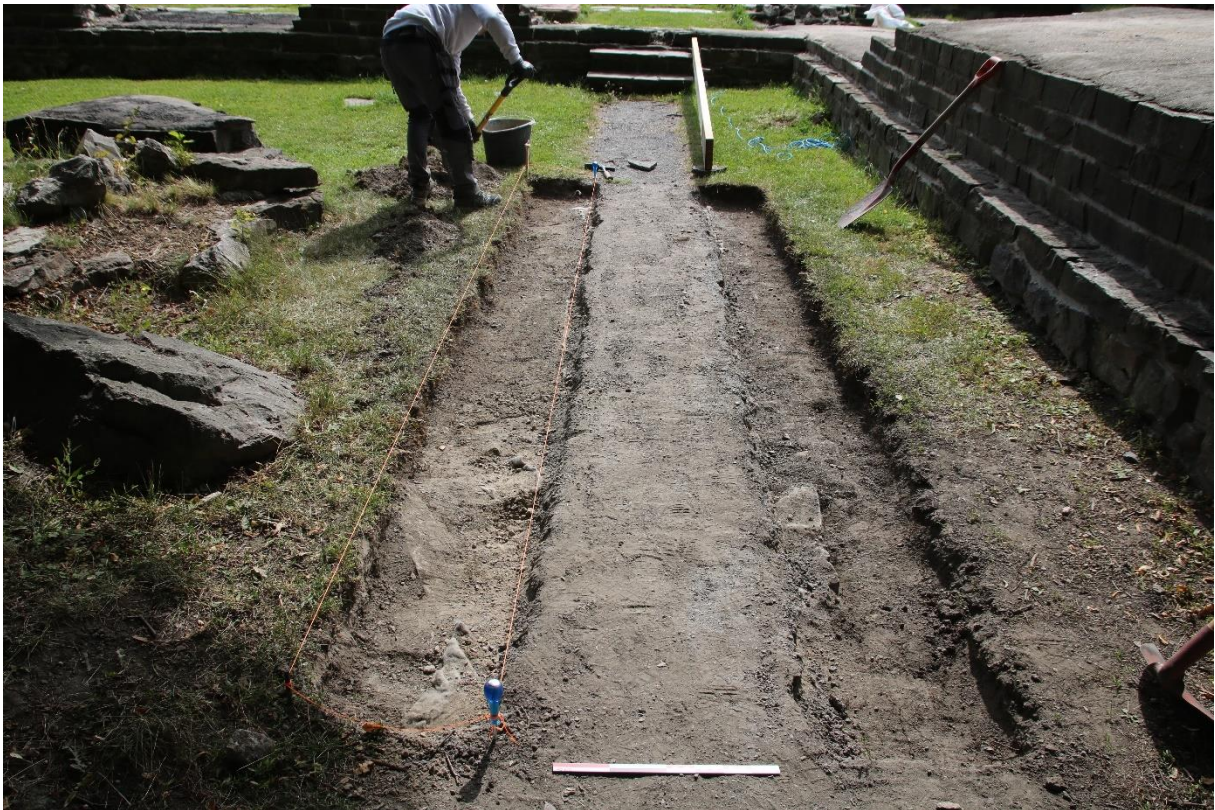
Etableringen av en rullestolrampe inn mot korets nordside hadde en gravedybde på kun 10 cm, og de oppgravde massene besto av gresstorv og sandholdig matjord med noe grus. På tiltakets omsøkte bunnivå lå det en hvit filtduk fra et eldre inngrep på stedet (figur 5).

Figur 5: Sjaktene for fundamentering av rullestolrampe ferdig gravd. Foto-nr: Cf54083\_NIKU\_13.

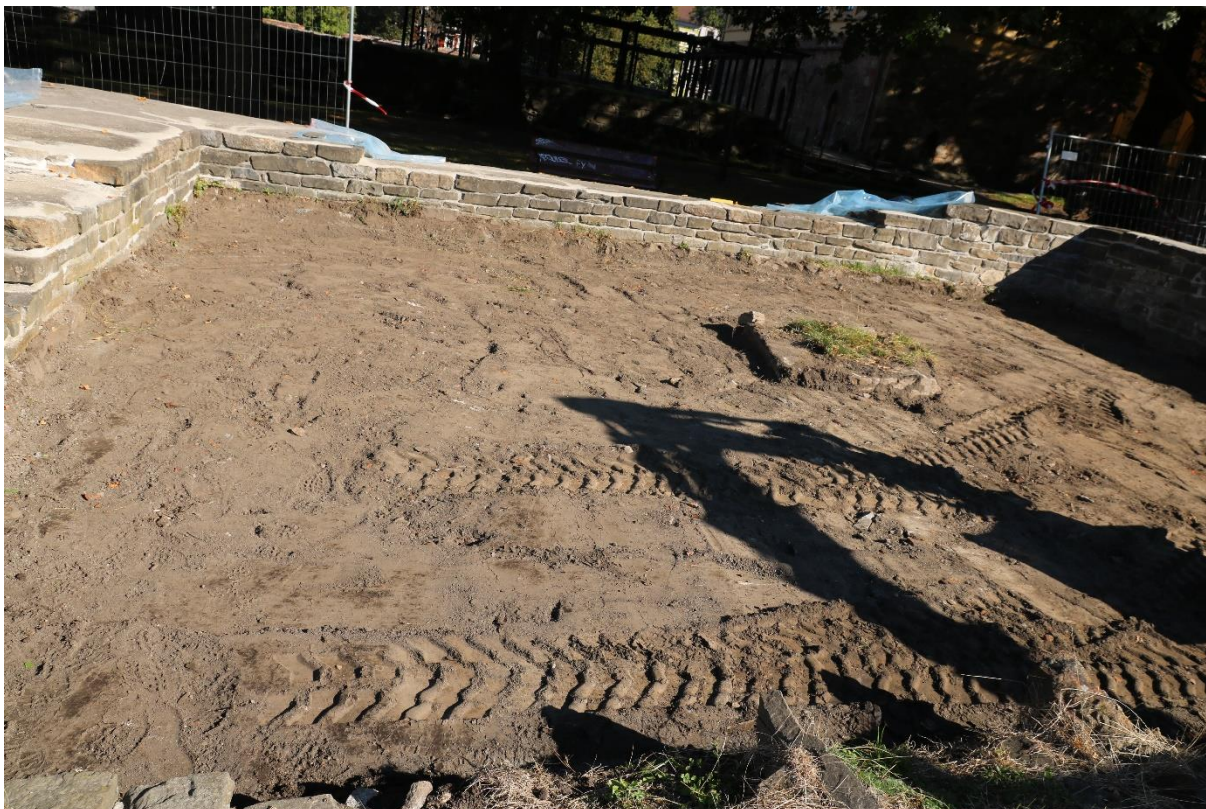
Massene under gresstorven inni katedralen varierte noe gjennom katedralens forskjellige rom. I koret og i området rundt gravhellen i tverrskipet besto massene av gulbrun sandholdig grus uten informative komponenter som gjenstandsfunn. I de andre rommene i katedralen besto massene av omrotet, sandholdig matjord med noe kalkmørtel og funn av dyrebein, glass, porselen, rød tegl, 1700-tallskeramikk, spiker, og glasert takstein (figur 6). Gjenstandsfunnene og de andre bestanddelene indikerer at dette laget trolig er redeponert.

Figur 6: Gresstorva fjernet i nordre tverrskip. Foto-nr: Cf54083\_NIKU\_31.
