AF 147 - TILSTANDSREGISTRERING AV MURMALERIENE I SLIDRE KIRKE

Vestre Slidre, Innlandet

Tittel Af 147 - Tilstandsregistrering av muralmaleriene i Slidre Kirke Vestre Slidre, Innlandet	Rapporttype/nummer NIKU Rapport 176	Publiseringsdato 24.01.2023
	Prosjektnummer 1022278-02	Sider 21
	Avdeling Konservering	Tilgjengelighet Åpen
Forfatter(e) Susanne Kaun og Thomas Ragazzon Smestad	ISSN 2703-7797 ISBN 978-82-8101-323-0	Oppdragstidspunkt / periode utført 23.8.2022
Forsidebilde Slidre kirke, koret mot øst med senmiddelalderiske muralmalerier. Foto: Susanne Kaun

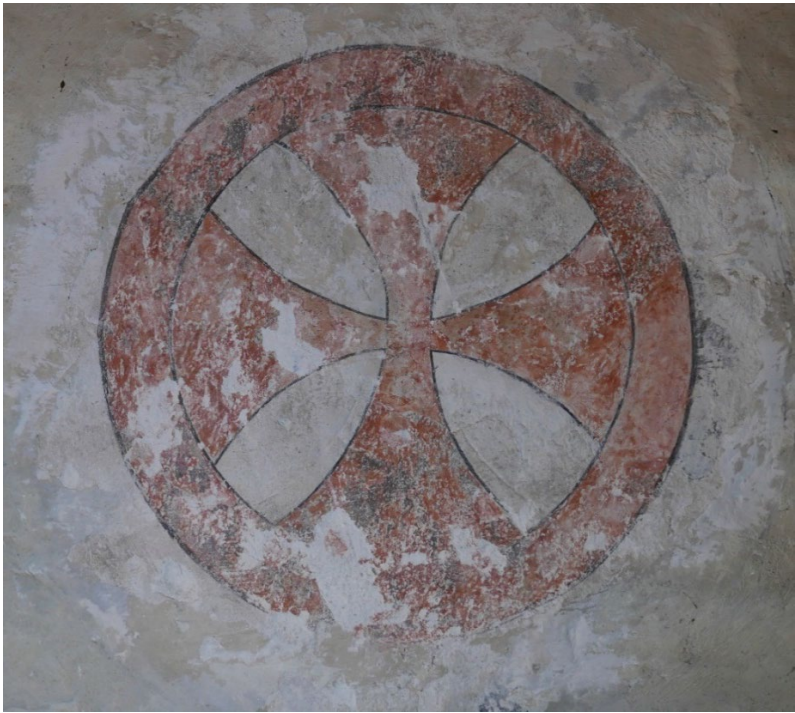
Beskrivelse dekor	Innvielses kors (7 stk.)
<p>Figur 1: Innvielses kors på skipets sørvegg. Retusjert. Foto: NIKU/Thomas R. Smestad</p>

Tilgjengelig ved befaring	Ja
Bevaringsgrad	Meget fragmentert bevart, delvis retusjert
Tilstandsbeskrivelse	Utfall og løs puss
Tilstandsgrad	2
Konsekvensgrad	1
Skadeårsak og konsekvens	/
Andre forhold	/

Tiltakstype	Behandling
Tiltaksbeskrivelse	Kitting, konsolidering løs puss. Retusjering. Bør undersøkes for originale spor.
Behov for stillas/plattform for anbefalt tiltak	Ja
Notat praktisk gjennomføring	/
Anbefaling andre tiltak	Estetisk integrering i veggflaten ved nykalking/rensing av veggene.

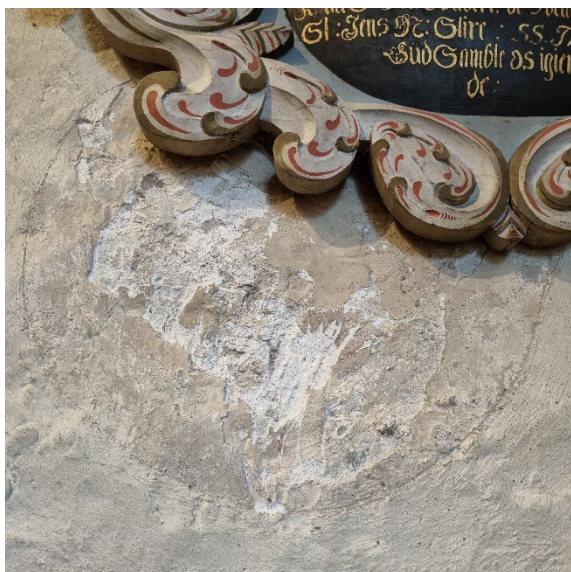
Figur 1: Innvielseskors på korets nordvegg. Foto: NIKU/Thomas R. Smestad

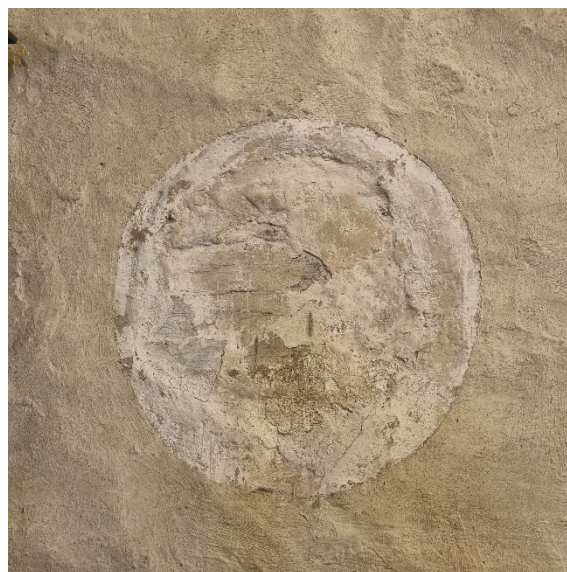
Figur 2: Innvielseskors på skipets nordvegg. Foto: NIKU/Susanne Kaun

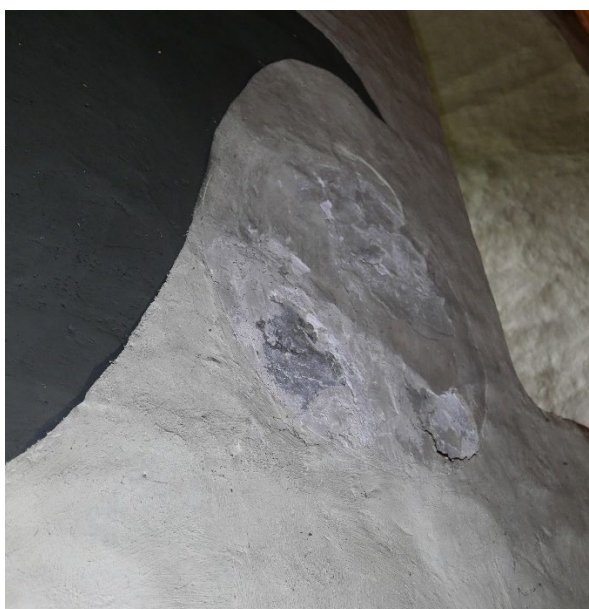
Figur 3: Innvielseskors på korets østvegg. Foto: NIKU/Susanne Kaun

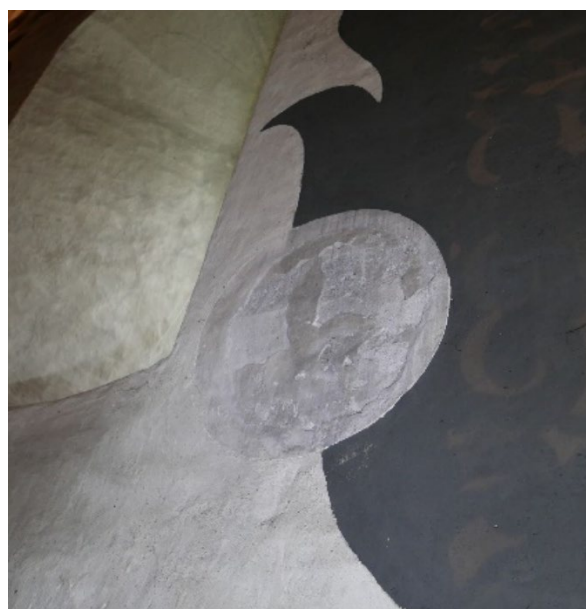
Figur 4: Innvielseskors på korets østvegg. Foto: NIKU/Susanne Kaun

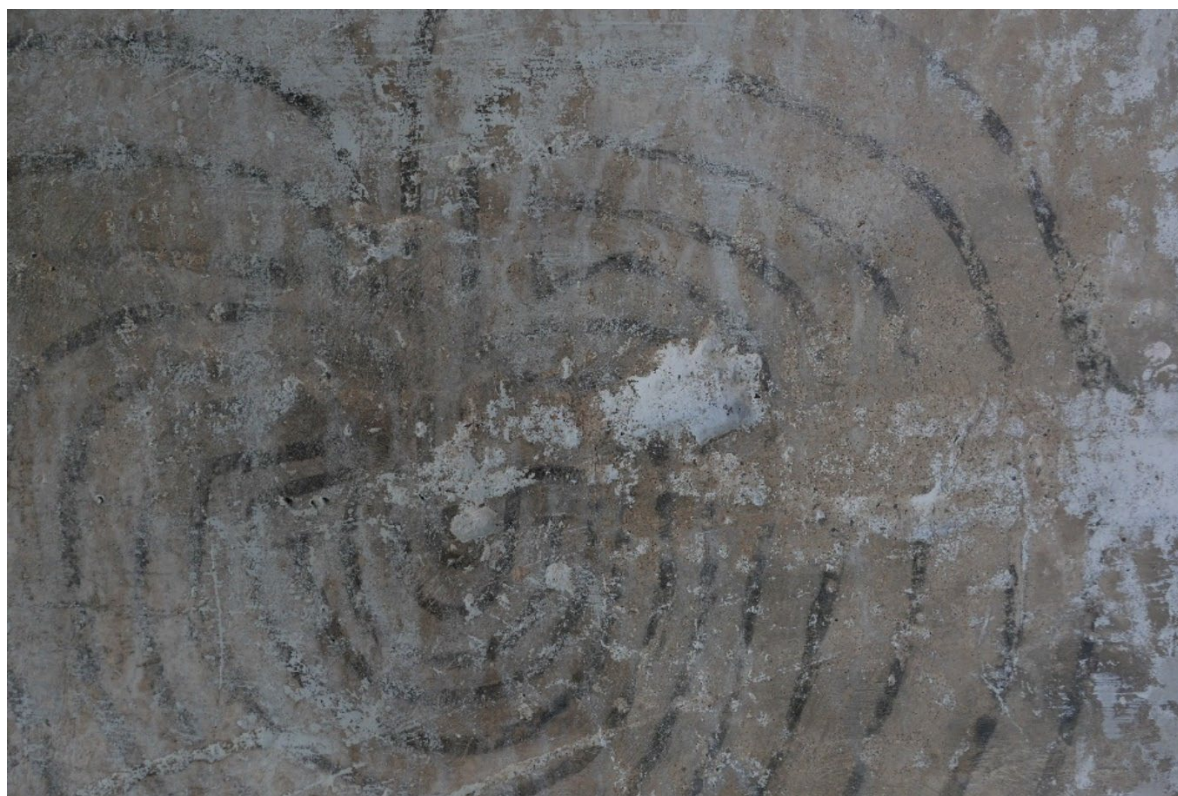
Tilgjengelig ved befaring	Ja
Bevaringsgrad	Godt bevart, mangelfullt avdekket
Tilstandsbeskrivelse	Enkelte hakk, fast bom. Overflate rundt motivet ikke avdekket, derfor lavere lesbarhet. Fremstår rotete.
Tilstandsgrad	1
Konsekvensgrad	0
Skadeårsak og konsekvens	-
Andre forhold	-

Figur 7: Detalj av Labyrinten med enkelte skader. Foto: NIKU/Susanne Kaun

Tiltakstype	Behandling
Tiltaksbeskrivelse	Kitting, avdekking, moderat retusjering
Behov for stillas/plattform for anbefalt tiltak	Nei
Notat praktisk gjennomføring	-
Anbefaling andre tiltak	Det bør festes en avstandsholder/dørstopper på dørens nedre del, slik at dørhåndtaket ikke skader/slår i veggen. Estetisk integrering i veggflaten ved nykalking/rensing av veggene.

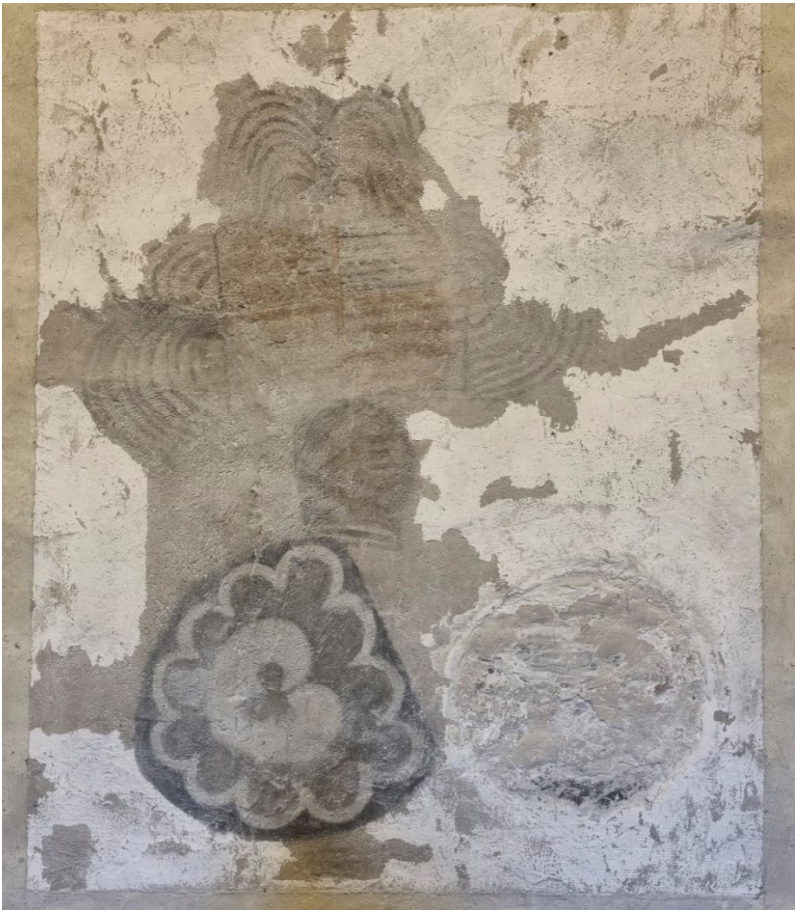
Beskrivelse dekor	Våpenskjold
<p>Figur 9: Våpenskjold og innvielseskors på skipets nordvegg. Foto: NIKU/Susanne Kaun</p>

Tilgjengelig ved befaring	Kun nedre del, opp til ca. 2,5 m over gulv
Bevaringsgrad	Godt bevart; mangelfull avdekket
Tilstandsbeskrivelse	Fast bom. Overflate rundt motivet ikke avdekket, derfor lavere lesbarhet. Fremstår rotete.
Tilstandsgrad	1
Konsekvensgrad	0
Skadeårsak og konsekvens	-
Andre forhold	-

Tiltakstype	Behandling
Tiltaksbeskrivelse	Finavdekke området rundt motivet i et rektangulært felt.
Behov for stillas/plattform for anbefalt tiltak	Ja
Notat praktisk gjennomføring	–
Anbefaling andre tiltak	Estetisk integrering i veggflaten ved nykalking/rensing av veggene.

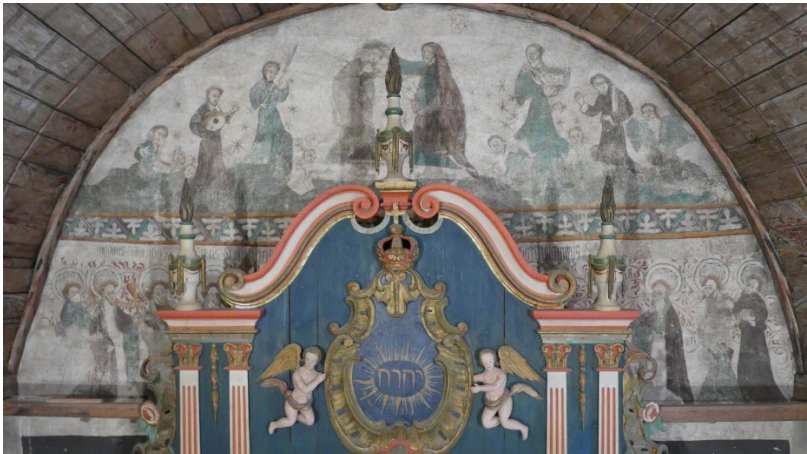
Beskrivelse dekor	Marias himmelkroning og apostler, omrammet av bord og inskripsjoner
Figur 8: Senmiddelaldersk, figurativt muralmaleri på korets østvegg. Foto: NIKU/Susanne Kaun

Tilgjengelig ved befaring	Nei
Bevaringsgrad	Tilsynelatende godt bevart. Motivene har god lesbarhet med sammenhengende motiver. Omfang av tilføyninger/rekonstruksjon usikker.
Tilstandsbeskrivelse	Tilstand ikke vurdert
Tilstandsgrad	9
Konsekvensgrad	–
Skadeårsak og konsekvens	–
Andre forhold	–

Tiltakstype	Tilstandsvurdering
Tiltaksbeskrivelse	Grundig tilstandsvurdering
Behov for stillas/plattform for anbefalt tiltak	Ja
Notat praktisk gjennomføring	Det anbefales et plassbygget trestillas, som kan monteres mellom altertavle og østvegg. Dette kan være komplisert, og bør monteres i samråd med utførende konservator. Stillaset må være frittstående. Hele veggoverflaten med maleriet bør være tilgjengelig fra stillaset.
Anbefaling andre tiltak	-

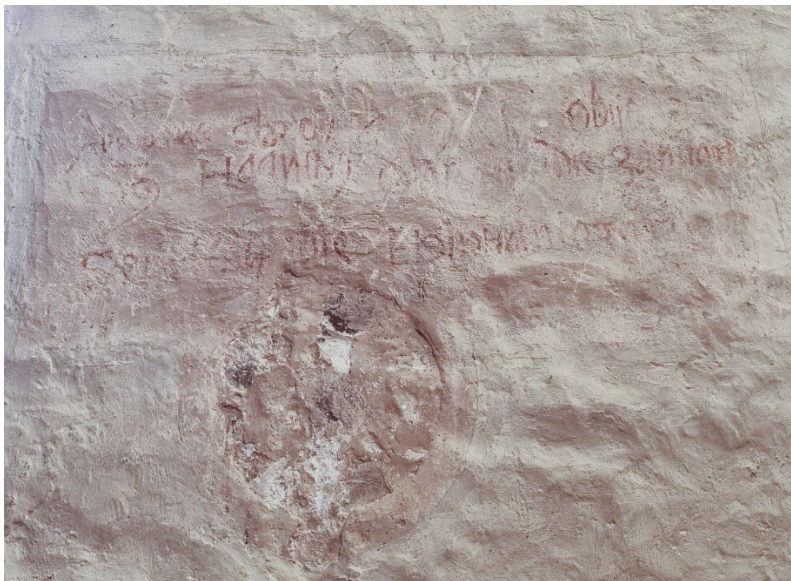
Beskrivelse dekor	Inskripsjon malt med rødt, tolket som «Anno Domini I.H.X.O (Jesu Christi) 1591 obiit dn (dominus) Haquinus Olai in die januarii sanctus in die Epiphaniarum». ⁵
Figur 10: Inskripsjon på korets sydvegg. Foto: NIKU/Thomas R. Smedstad

Tilgjengelig ved befaring	Nei
Bevaringsgrad	Tilsynelatende middels godt bevart.
Tilstandsbeskrivelse	Tilstand ikke vurdert
Tilstandsgrad	9
Konsekvensgrad	-
Skadeårsak og konsekvens	-
Andre forhold	-

Tiltakstype	Tilstandsvurdering
Tiltaksbeskrivelse	Tilstandsvurdering
Vurdert nettotid for behandling	-
Behov for stillas/plattform for anbefalt tiltak	Ja
Anbefaling andre tiltak	Estetisk integrering i veggflaten ved nykalking/rensing av veggene.

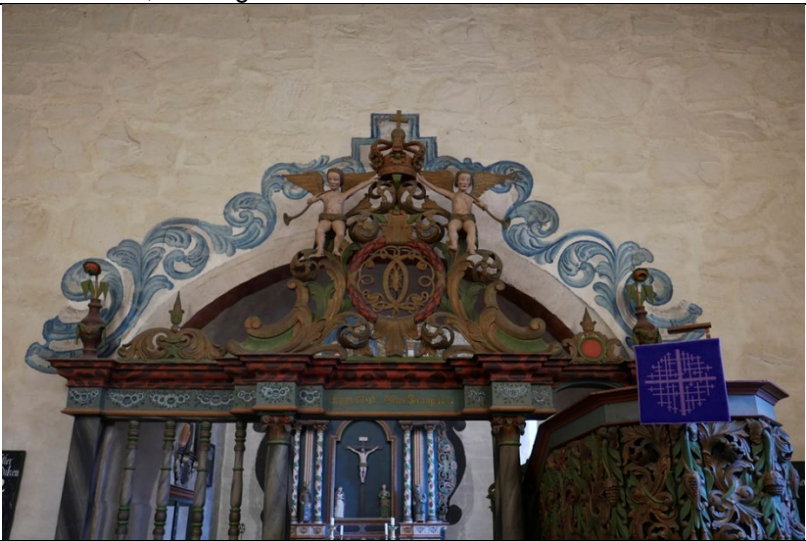
- Rankedekoren rundt korbuen er i svært dårlig forfatning og bør behandles på kort sikt (innen 2 år).

Beskrivelse dekor	Rankedekor, blå farger
Figur 11: Rankedekor rundt korbuen i skipet. Foto: NIKU/Susanne Kaun

Tilgjengelig ved befaring	Nei, med unntak av nedre søndre del.
Bevaringsgrad	Dekoren kan i stor grad være nyoppmalt
Tilstandsbeskrivelse	Mange sprekker, utfall, og områder med svært løs puss. Ikke vurdert fra nært hold, men skadene er synlige fra gulvet.
Tilstandsgrad	3
Konsekvensgrad	3
Skadeårsak og konsekvens	Svært sannsynlig tap av originalmateriale
Andre forhold	-

Tiltakstype	Forprosjekt
Tiltaksbeskrivelse	Avklaring av skadeomfang, og forsøk på behandling, samt kostnadberegning av behandling (hovedprosjekt)
Vurdert nettotid for behandling	60 timer
Behov for stillas/ plattform for anbefalt tiltak	Ja
Notat praktisk gjennomføring	For å utføre arbeidet må korportalets pryddemonteres i samarbeid med konservator, og lagres forsvarlig.
Anbefaling andre tiltak	-

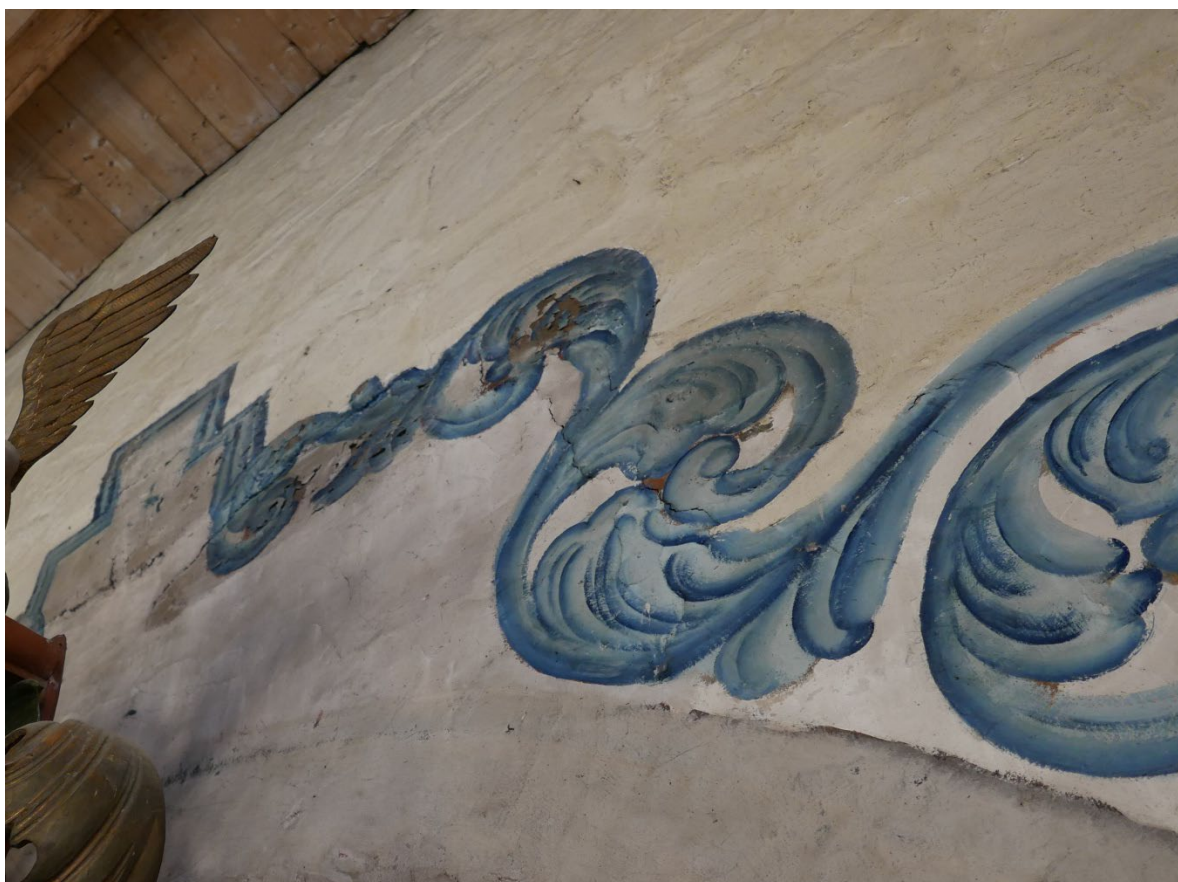
Figur 12: Detalj fra rankedekoren av betydelige pusskader. Foto: NIKU/Susanne Kaun

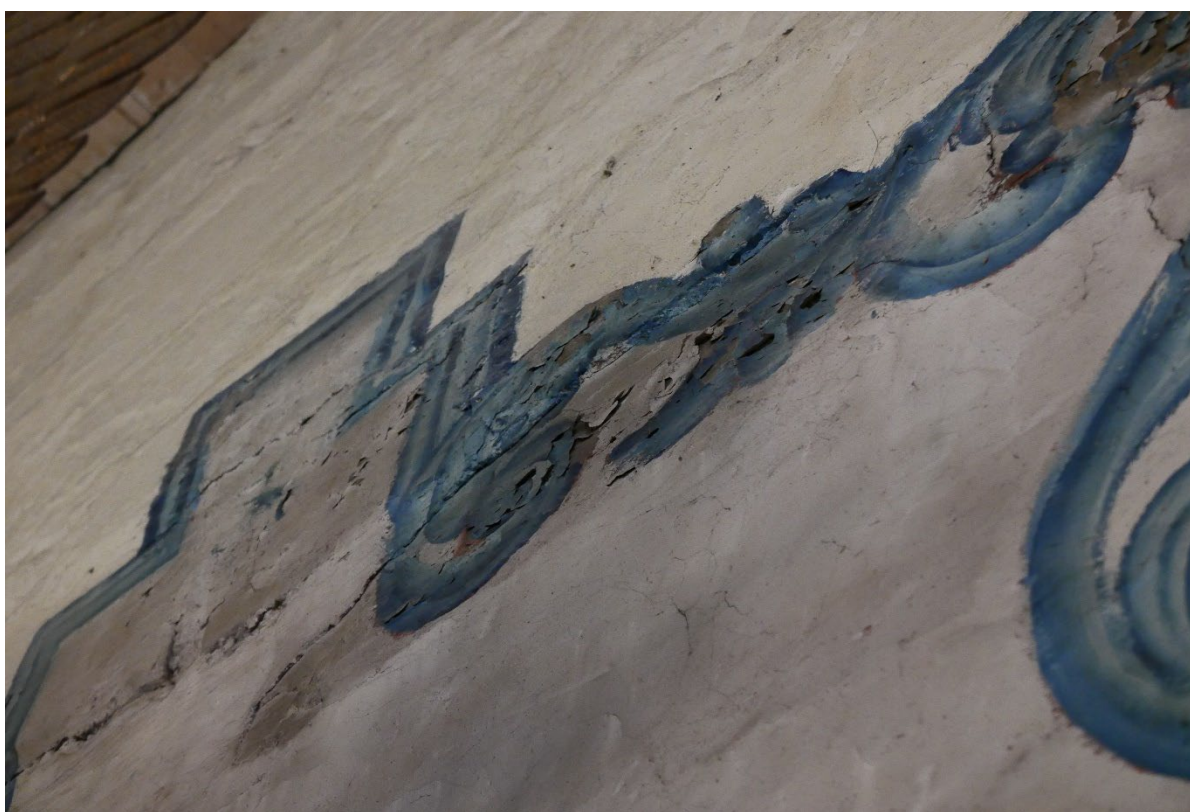
Figur 13: Detalj fra rankedekoren av betydelige pusskader. Foto: NIKU/Susanne Kaun

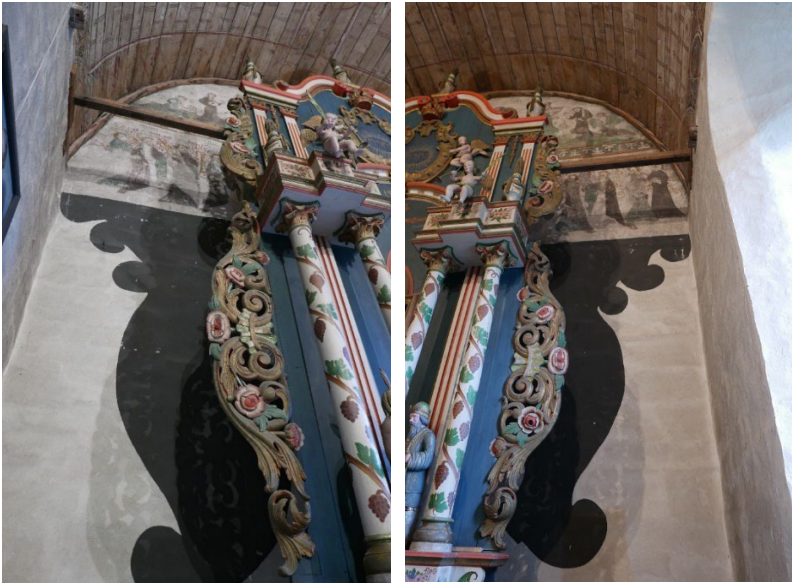
Beskrivelse dekor	Skyggemaleri bak altertavle. Nyoppmalt.
<p>Figur 14 (t.v.) og Figur 15: Skyggemaleri på korets østvegg, hhv nord og sør for altertavla. Foto: NIKU/Susanne Kaun</p>

Tilgjengelig ved befaring	Delvis. Opp til ca. 2,5 m fra gulv
Bevaringsgrad	Godt bevart. Ikke original.
Tilstandsbeskrivelse	Enkelte skraper og utfall
Tilstandsgrad	1
Konsekvensgrad	0
Skadeårsak og konsekvens	–
Andre forhold	–

Tiltakstype	Undersøkelse
Tiltaksbeskrivelse	Undersøke i hvilken grad den er basert på spor av et historisk skyggemaleri.
Vurdert nettotid for behandling	–
Behov for stillas for anbefalt tiltak	Ja
Anbefaling andre tiltak	–
