SIKRINGSTILTAK PÅ MJØSKASTELLET

Steinsholmen, Ringsaker kommune, Innlandet

Tittel Sikringstiltak på Mjøskastellet Steinsholmen, Ringsaker kommune, Innlandet	Rapporttype/nummer NIKU Rapport 199	Publiseringsdato 23.05.2023
	Prosjektnummer 1022457	Sider 30
	Avdeling Arkeologi	Tilgjengelighet Åpen
Forfatter(e) Meyer, Regin	ISSN 2703-7797 ISBN 978-82-8101-346-9	Oppdragstidspunkt / periode utført 24–26.10.2022
	Forsidebilde Mjøskastellets sørøstre hjørne, sett mot vest (foto 264: Regin Meyer 26.10.2022)

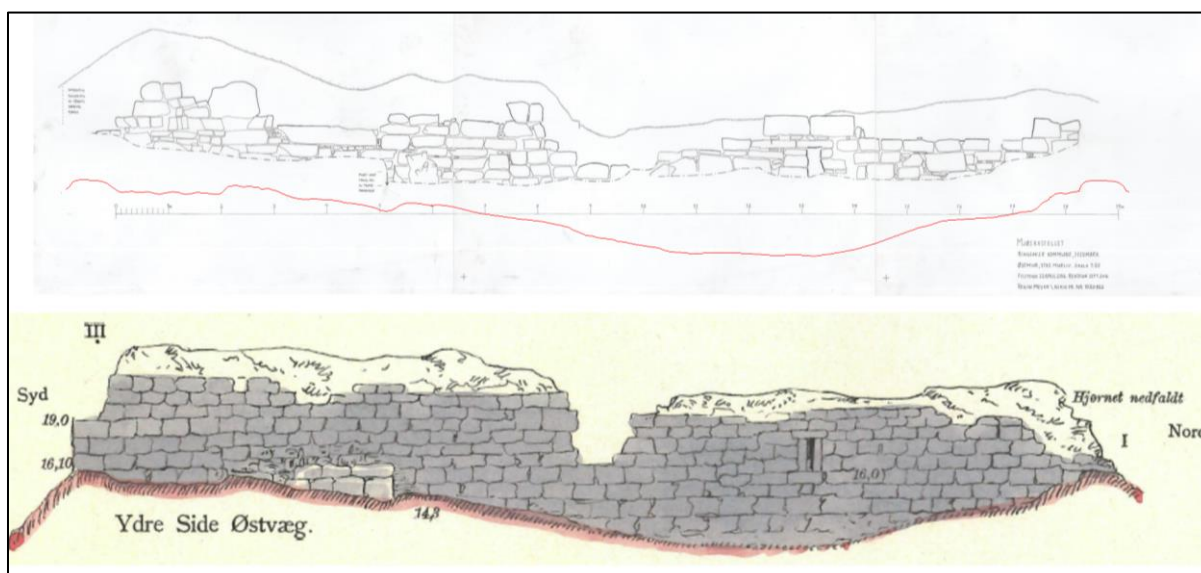
Figur 1 Sammenstilling av NIKUs oppmålingstegning fra 2016 og Blix skjematisk tegning fra 1897. Rød linje markerer nivået på Blix utgravningssjakt (fra NIKU Oppdragsrapport 47/2017).¹⁹ Forskjellen på Blix' utgravningsnivå og dagens nivå er påfallende.

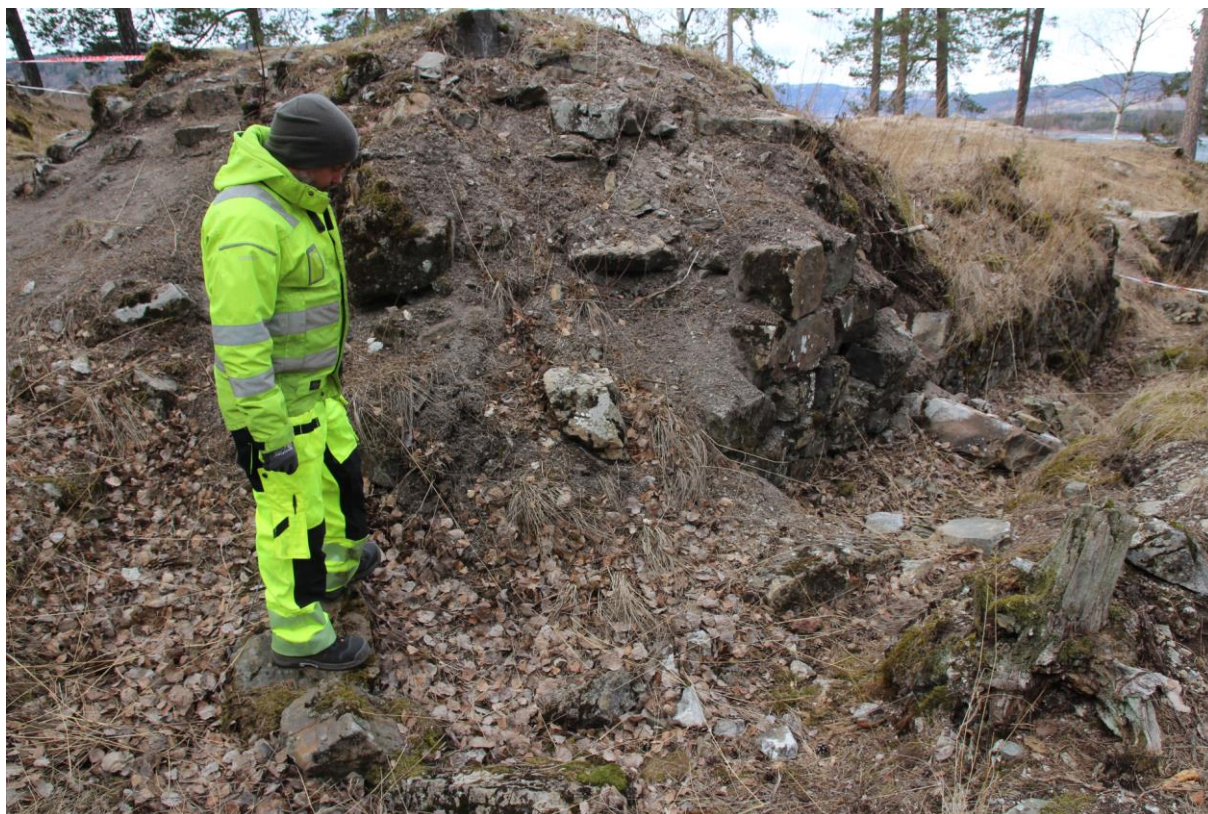
Figur 2 Sett mot nordvest: det omtalte sørøstre hjørnet ved en befaring i 2021. Til venstre: Stefan Bakke. Til høyre: ruinens østmur med Blix' gamle utgravningssjakt langs murlivet. Foto fra tidligere undersøkelse i 2021.

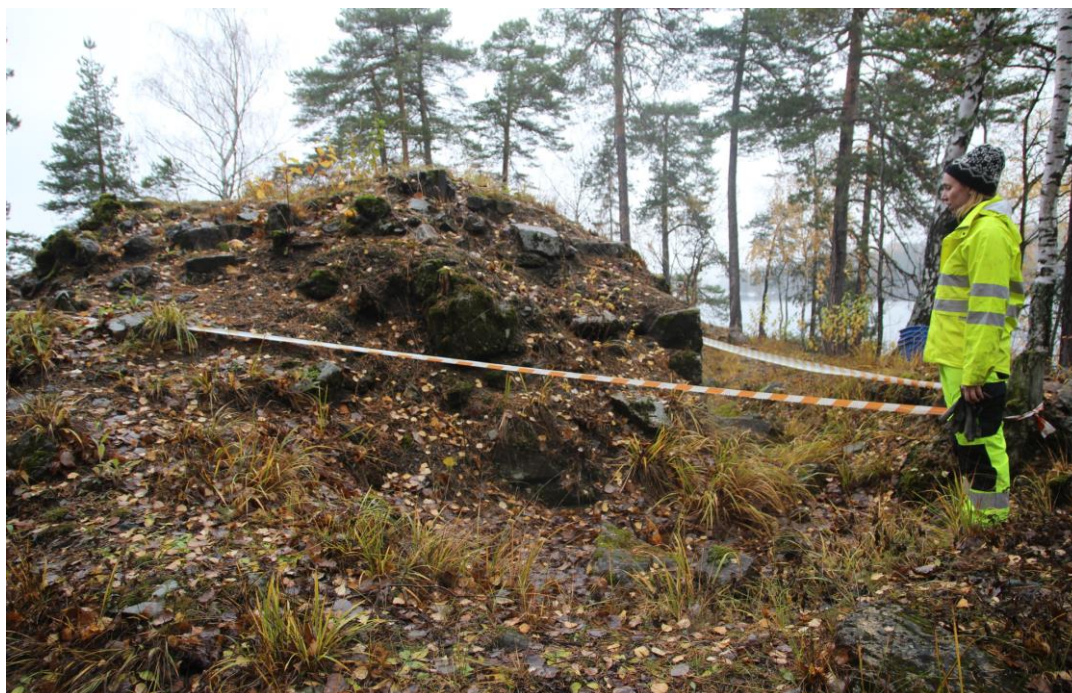
Ved ankomst på lokaliteten var det ytre sørøstre hjørnet sperret av med tape grunnet fare for utrasing. Hjørnet har noe synlig murverk i form av det østre murskallet, mens i sør er alt tildekket av jord, løv og gress. Dette danner slik en «jordrampe» som besøkende bruker til å gå opp på muren. Her ligger det dessuten en hel del løs bygningsstein. Det ble ikke observert profilert bygningsstein, kun tuktet materiale. Hjørnets murkrone var ikke synlig på grunn av de overliggende massene.

Figur 4 Sett mot nord: Mjøskastelletts ytre sørøstre hjørne like før feltarbeidet ble iverksatt. Til høyre står Line Hovd. Foto-nr: Cf54087_NIKU_0072.

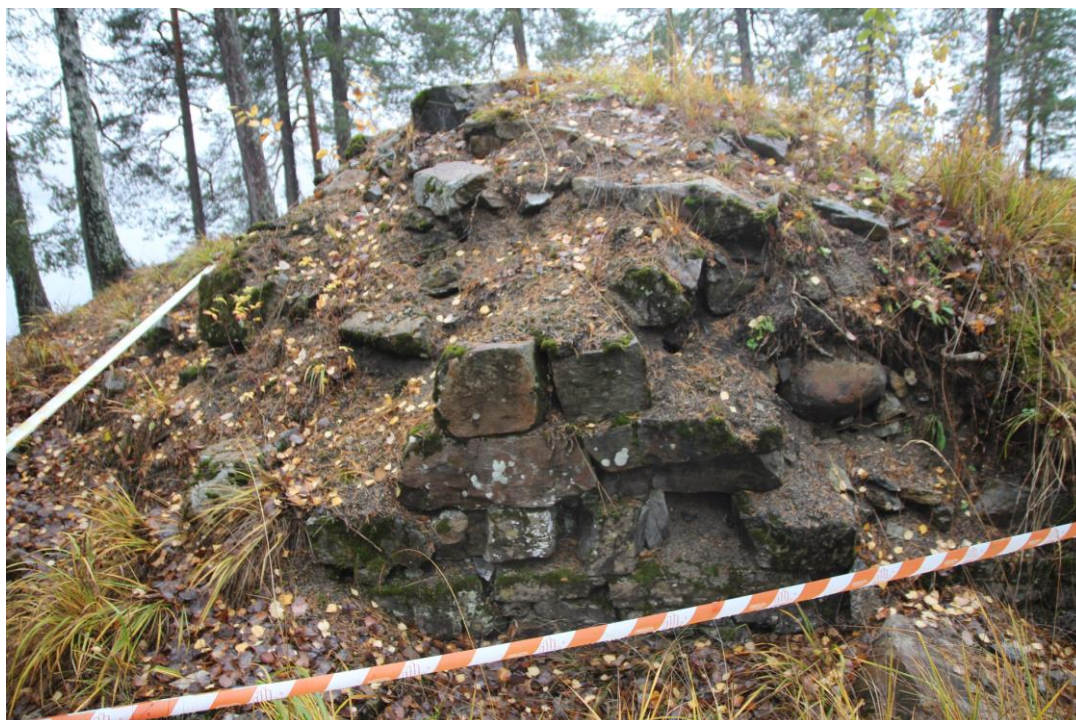
Figur 5 Sett mot vest: Mjøskastellet's ytre sørøstre hjørne før feltarbeidet ble iverksatt. Foto-nr: Cf54087_NIKU_0073.

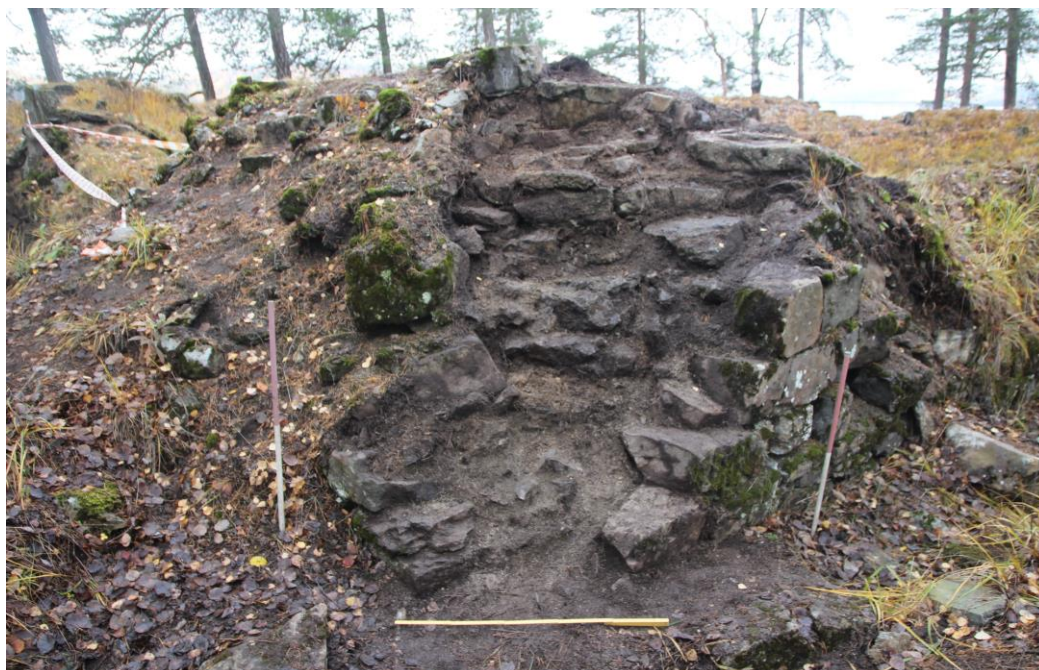
Hele det ytre hjørnet har et stort mursår som går diagonalt inn i murkjernen. Dette er et resultat av steinbryting utenfra fra tiden da ruinen var et steinbrudd. Her ble det under feltarbeidet i 2022 fjernet masser ned til fast kjerne og ut mot murkantene på hver side. Opprenskningen innebar å ta av løsmasser av løv og barnåler, matjord samt løs mørtelgrus (fig.6). Etter hvert kom man frem til de ytre murskallene i øst og sør, som i vekslende høyde og tilstand forsetter mot nord og vest.

Figur 6 Sett mot nordvest: Mjøskastrøttens ytre sørøstre hjørne. Foto-nr: Cf54087_NIKU_0074.

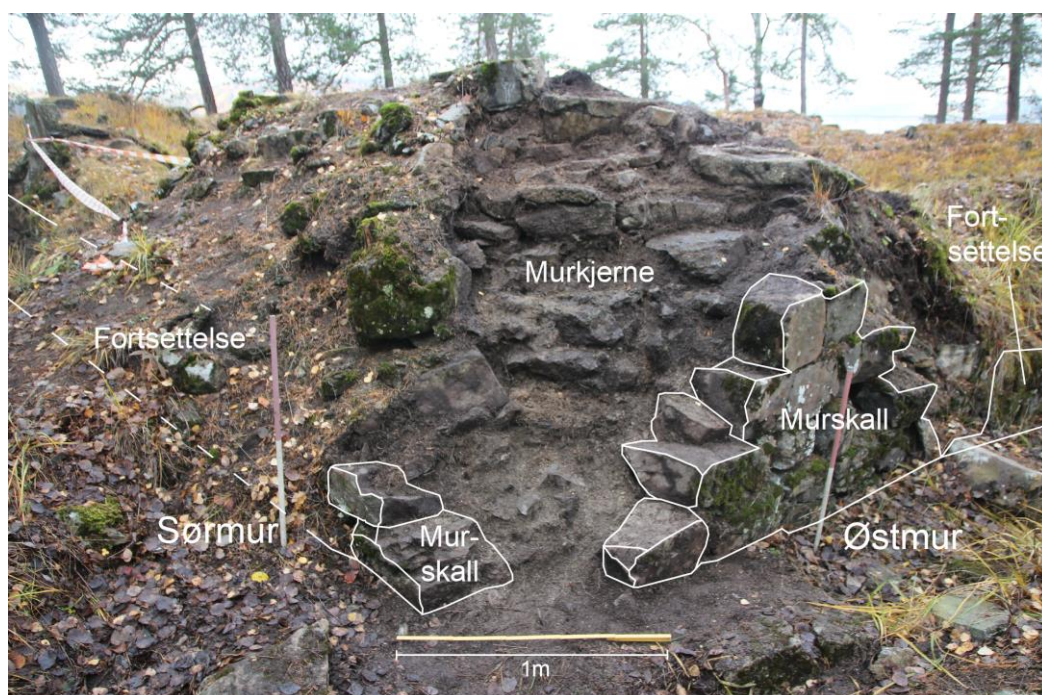
Figur 7 Sett mot nordvest: Mjøskastrøttens ytre sørøstre hjørne med forklaring. Foto-nr: Cf54087_NIKU_0074.

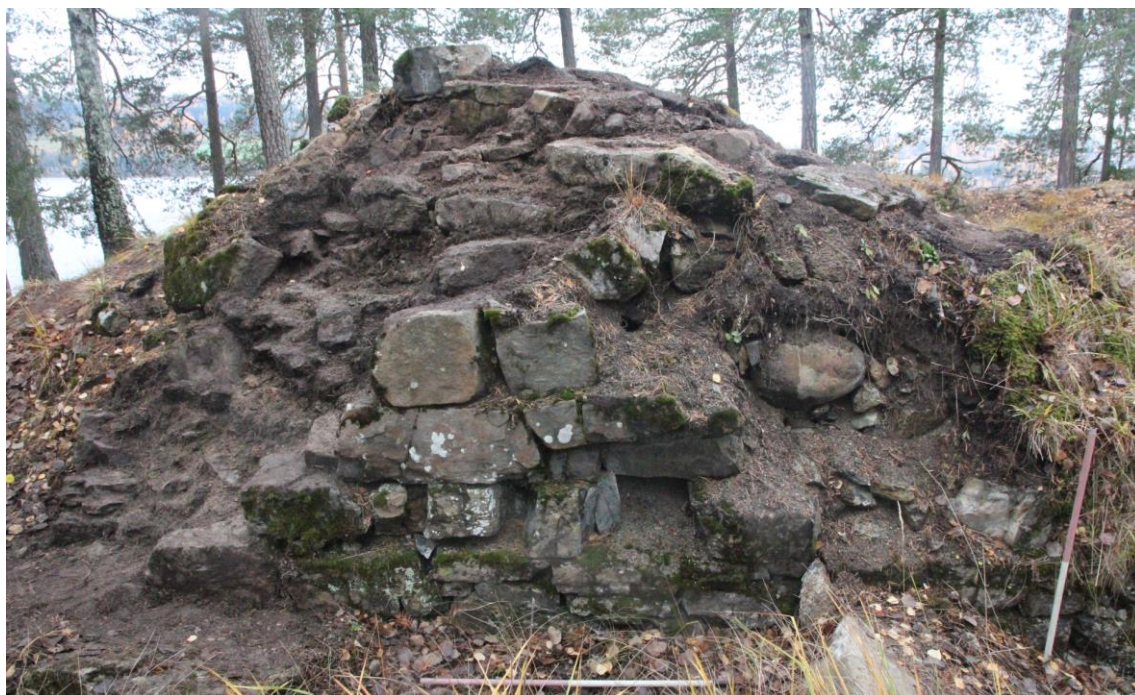
Figur 8 Sett mot vest: Østmuren med rester av murskall og murkjerne bak dette. Foto-nr: Cf54087_NIKU_0075.

kjernen består for det meste av tuktet bruddstein av vekslende størrelse, men også en større rund åkerstein inngår (fig.8).

Fugene ble ikke rensket for løsmasser da man vurderte det som mer hensiktsmessig å ta ned de utsatte skiftene ovenfra ved en kommende istandsettelse etterfulgt av gjenoppmuring. Flere av steinene har dessuten sprekker og mangler biter, og fugemørtelen er utvasket slik kun tilslaget ligger igjen. Følgelig har ikke mørtelen lengre en bindende funksjon, og de gjenstående steinen hviler kun på hverandre tørt. I murskallet har det også rast ut flere steiner slik at man ser inn murkjerne. Denne

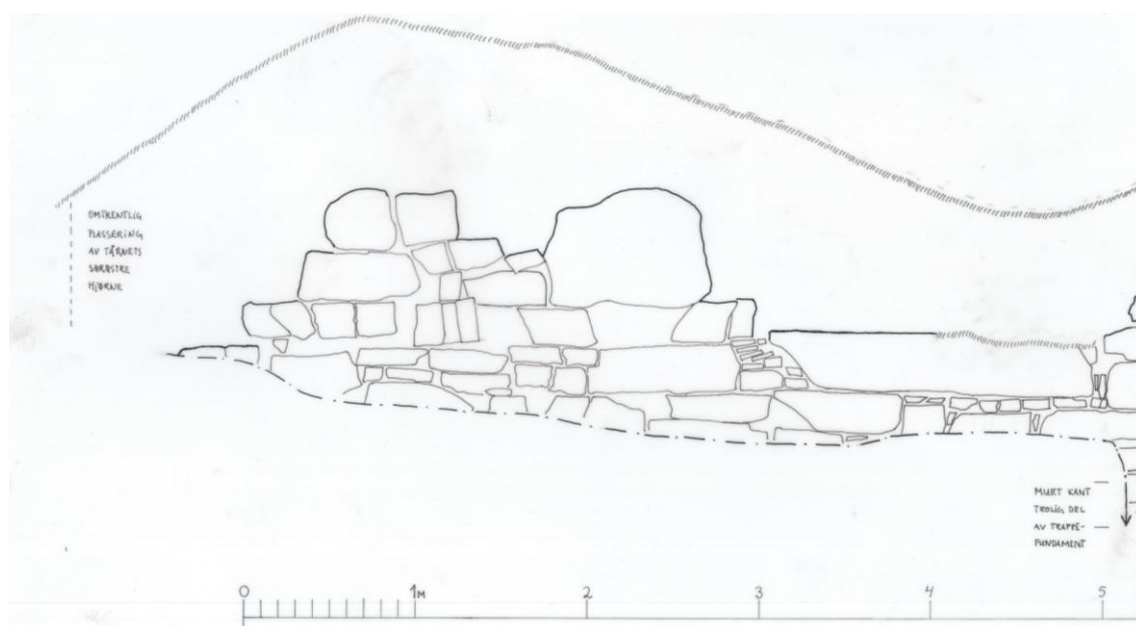
Figur 9 Utsnitt av oppmålingstegning fra 2016. Merk at den store kantstilte steinen har falt ut siden den gang (RM 2016).²⁰

Underveis i opprenskningen kom murskallene i øst og sør tydeligere frem som nedtrappende kanter. Møtepunktet mellom disse, altså ca. 60cm av det endelige hjørnet mangler slik feltsituasjonen er i dag. Selve hjørnet ligger derfor trolig like under overflaten i Blix' gjenfylte utgravningssjakt, sannsynligvis et eller to skift under dagens bakkenivå (fig.9).

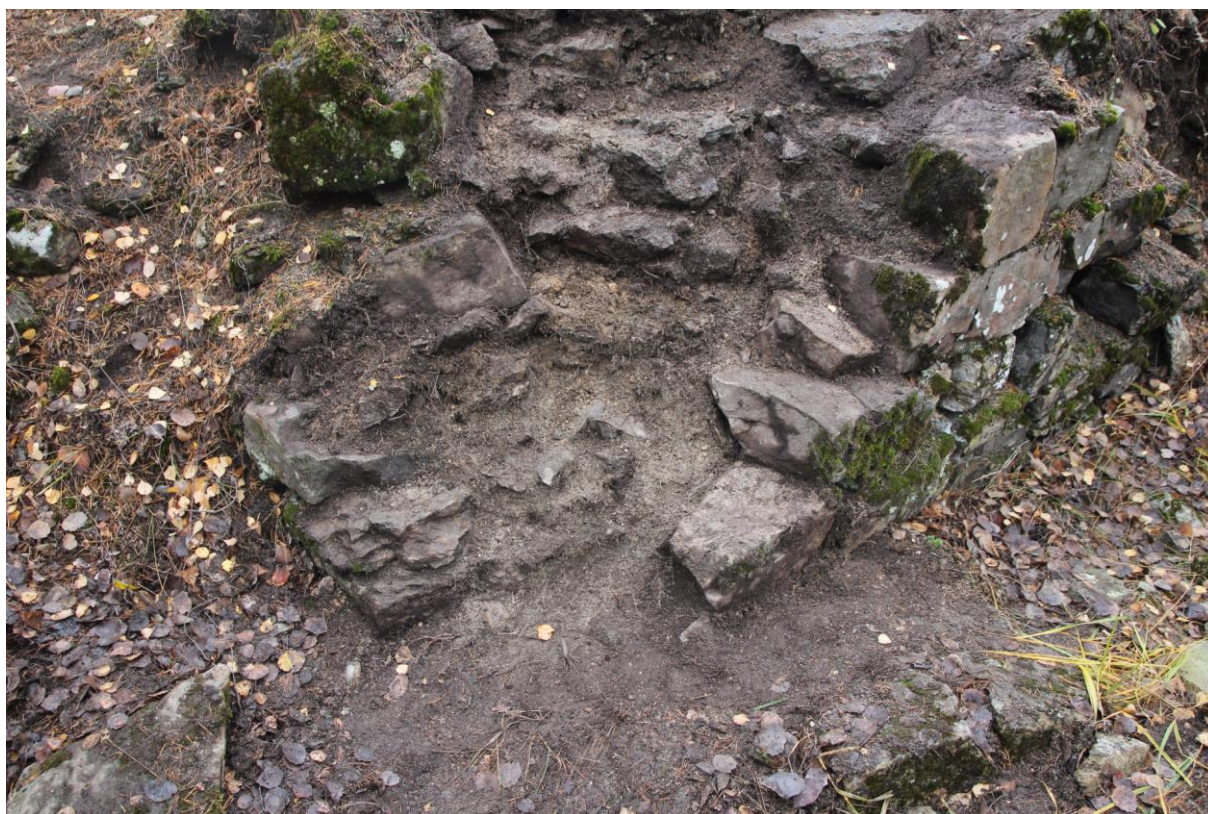
Fra hjørnet kan østmuren følges langs murskallet i mesteparten av flukten, men i vekslende bevaringsgrad, mens sørmuren går inn i «jordrampen» hvor bevaringsgraden er uvisst. Trolig er dette den samme jordrampen Fischer beskriver når han i 1928 påpekte at sydsiden ved sydøstre hjørne var overdekket.²¹

Figur 10 Sett mot nordvest: murskallene til sørmuren og østmuren møtes trolig kun 1–2 skift under bakkeoverflaten. Foto-nr: Cf54087_NIKU_0076.

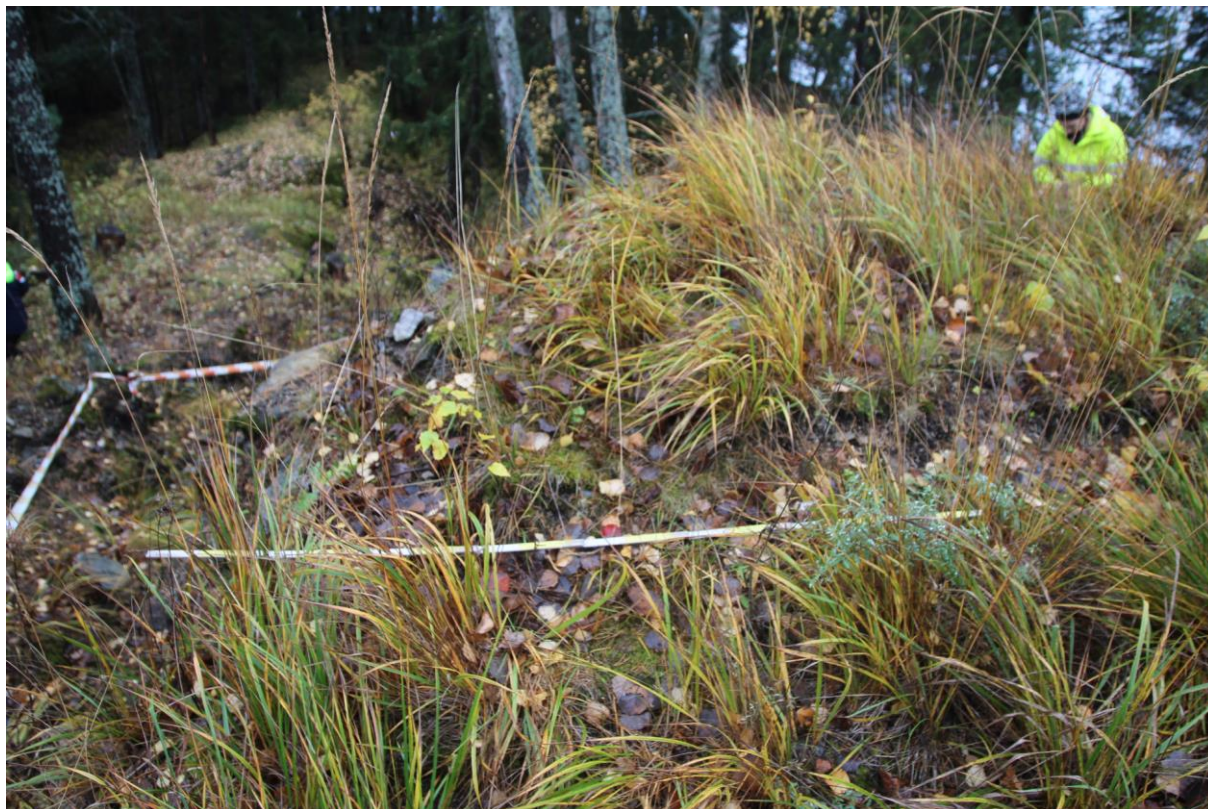
Figur 11 Sett mot sør: den overgrodde toppen av hjørnet før avtorving. Foto-nr: Cf54087_NIKU_0077.

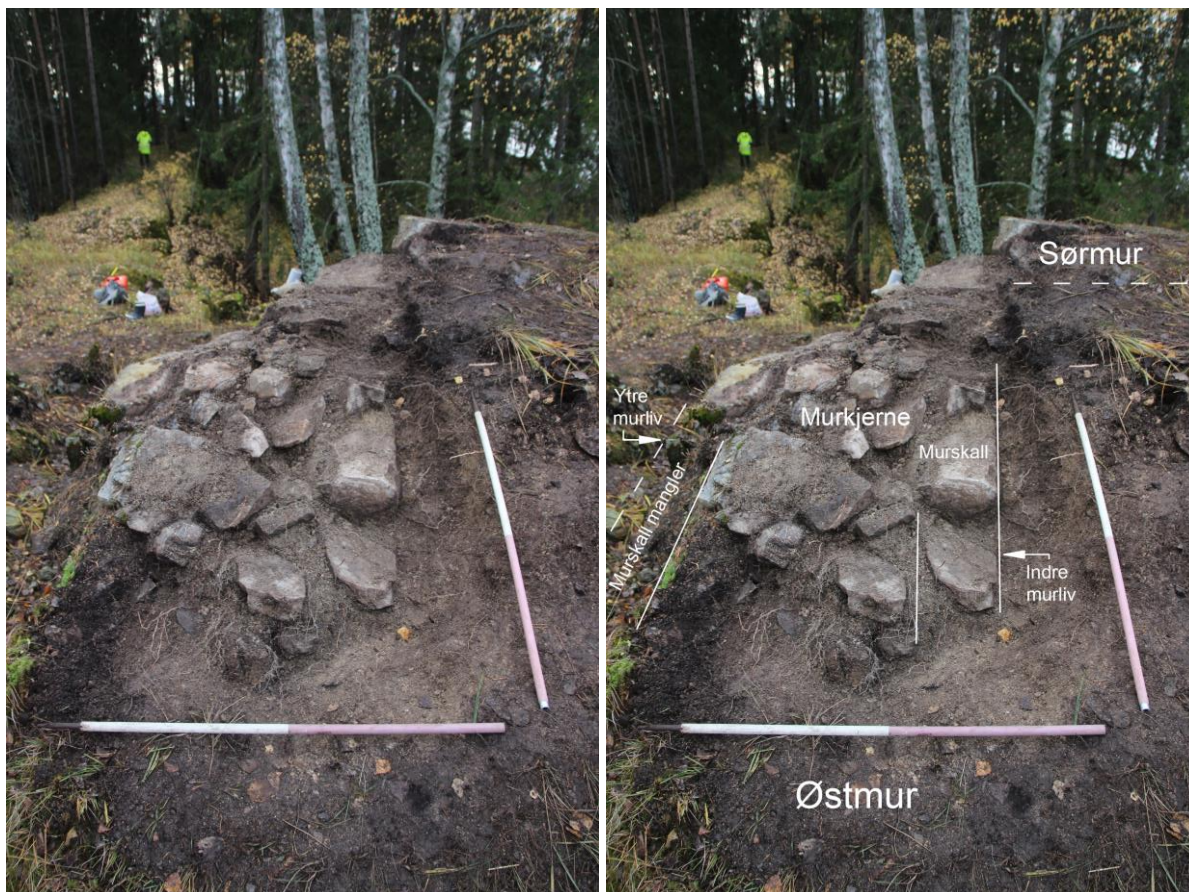
Ved opprenskningen på toppen av muren ble det tatt av kun 10–20cm med torv, jord og kalkgrus før man kom ned til murkjerne. Denne kjernen er imidlertid ikke så fast som man hadde håpet på. Den består av mindre biter og kaker av mørtel, og ikke større intakte partier. Kjernen er videre delt opp av sprekker og røtter. Opprenskning måtte derfor gjøres forsiktig slik den ikke skulle smuldre opp.

Figur 12 Sett mot sør: etter avtorving og opprensning kom murkjeernen og det indre murskallet frem. Foto-nr: Cf54087_NIKU_0078.

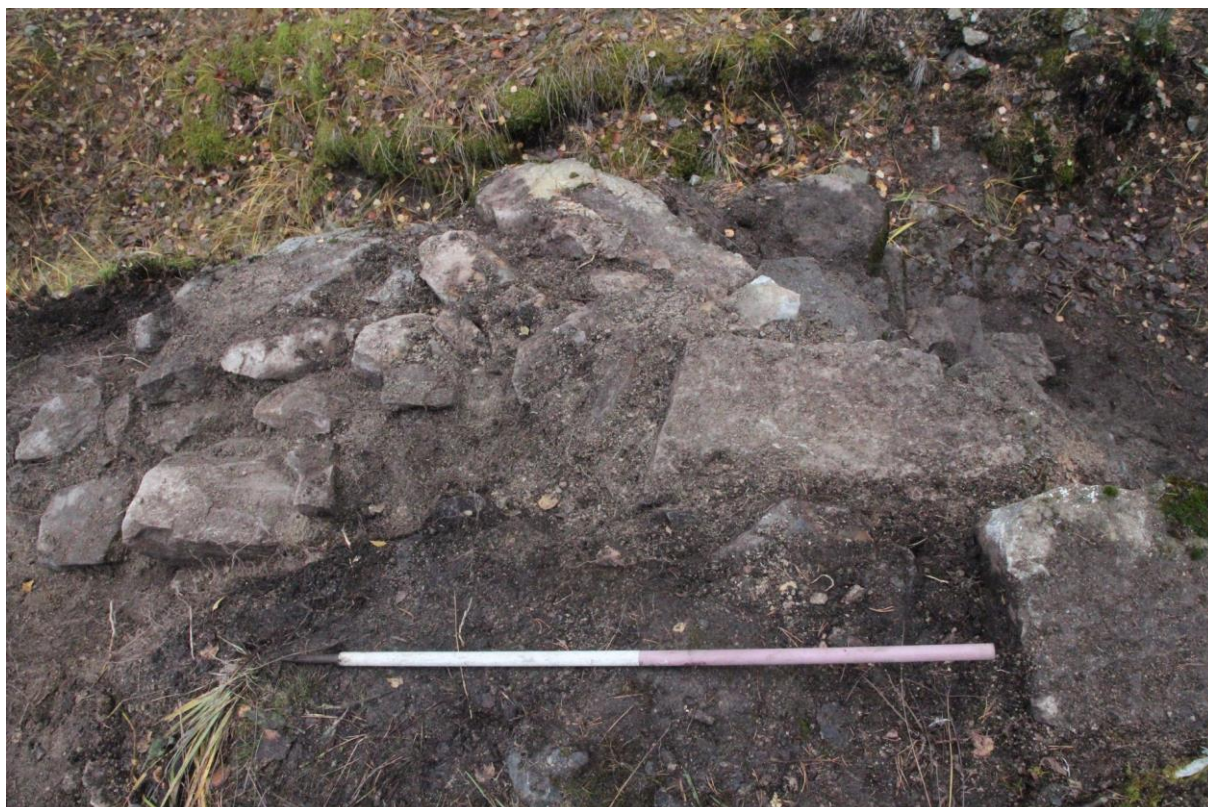
Figur 14 Sett mot øst: Mjøskastellets indre sørøstre hjørne. Foto-nr: Cf54087_NIKU_0079.

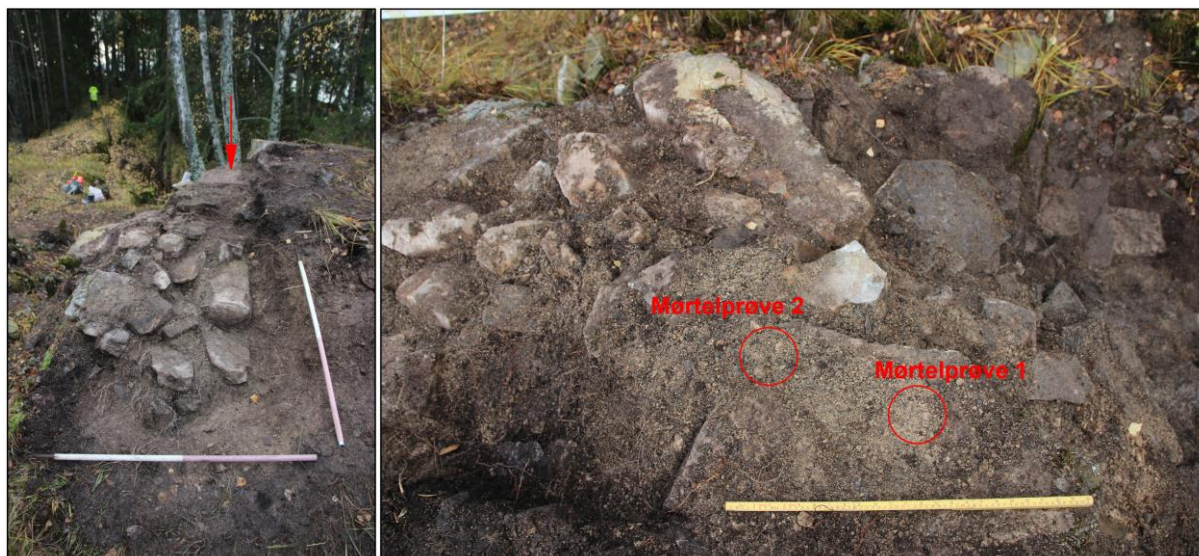
Figur 16 Sett mot sør og sørøst: Mørtelprøve 1–2 tatt på toppen av murhjørnet. Foto-nr: Cf54087_NIKU_0078 og Cf54087_NIKU_0083.

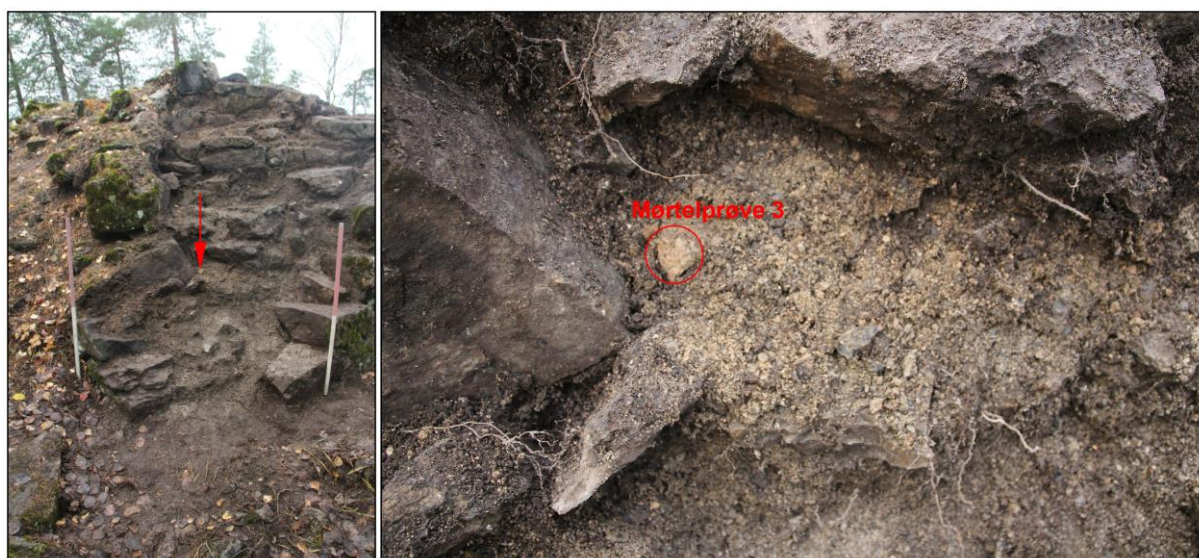
Figur 17 Sett mot nordvest: Mørtelprøve 3 tatt i mursåret ytre sørøstre hjørne. Foto-nr: Cf54087_NIKU_0081 og Cf54087_NIKU_0082.
