FARGE- OG BYGNINGSUNDERSØKELSE AV TRAPP I SJØSTUEN

Bf 248 Finnegården, Verdensarvstedet Bryggen i Bergen

Tittel Farge- og bygningsundersøkelse av trapp i sjøstuen Bf 248 Finnegården, Verdensarvstedet Bryggen i Bergen	Rapporttype/nummer NIKU Rapport 172	Publiseringsdato 23.01.2023
	Prosjektnummer 1021191	Sider 29
	Avdeling Konservering	Tilgjengelighet Åpen
Forfatter(e) Tone Marie Olstad og Hulda Blix	ISSN 2703-7797 ISBN 978-82-8101-319-3	Oppdragstidspunkt / periode utført September 2022 og januar 2023
	Forsidebilde Trappen mellom 2. og 3. etasje. Nedenfor repos. Foto: NIKU, 2022.

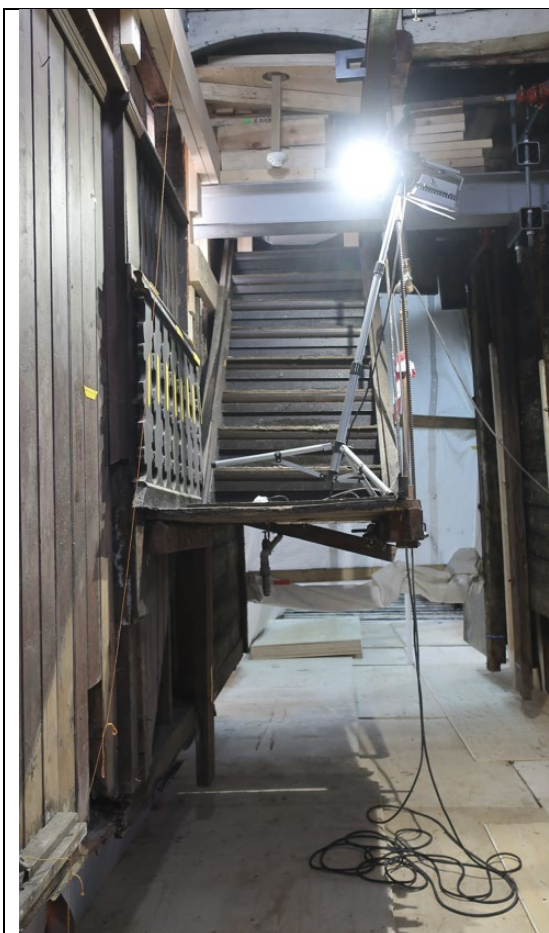
Figur 7 Trappen nedenfor reposit er fjernet.

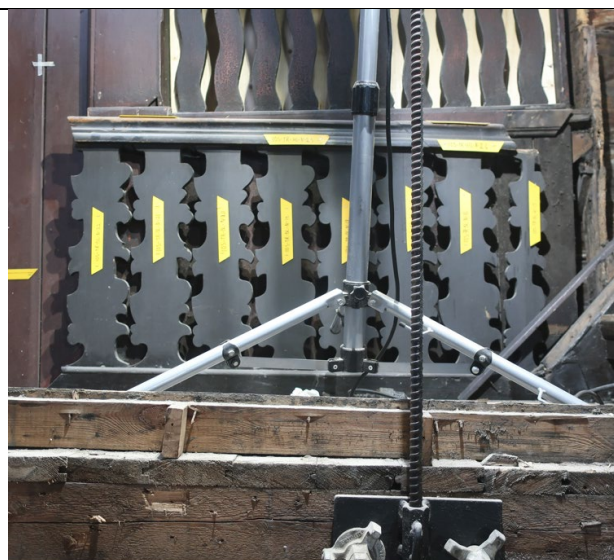
Figur 8 Reposet sett mot nord. Balustre mot nord står fortsatt på plass. Foto nedenfor viser en detalj fra gulvbordene på reposet. Disse har not og fjær og er jevnbrede.

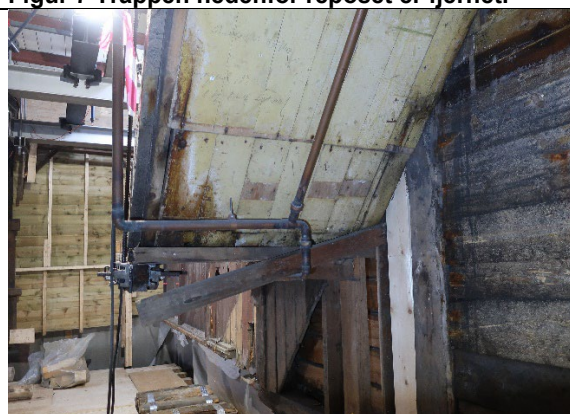
Figur 9 Gjenbruksmaterialer på undersiden av trappen mellom repos og 2. etasje. Bordene er trolig satt på da trappen ble endret og fikk repos.

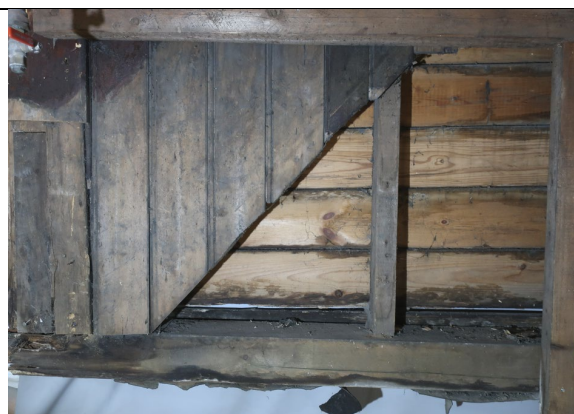
Figur 10 Nordvegg under repos og gulvet i første etasje dekket med hvit papp. Før reposit ble etablert har trappevingen fulgt panelets nedre kant med noe overlapp.

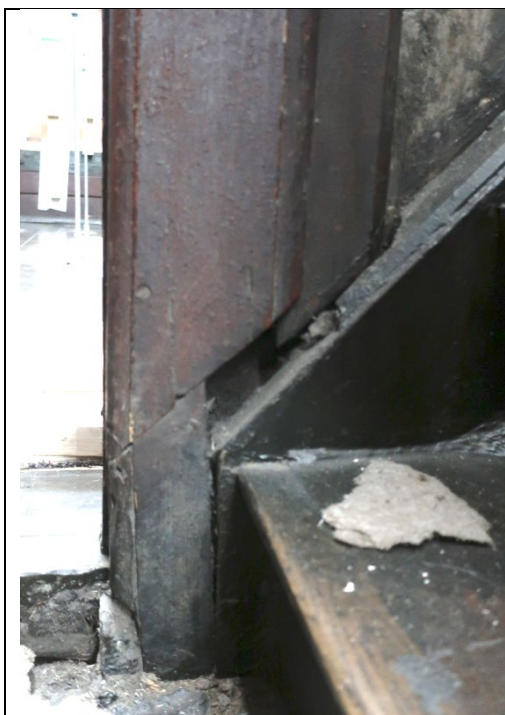
Figur 15 Trappen begynner på gerikten til dør 209/206.

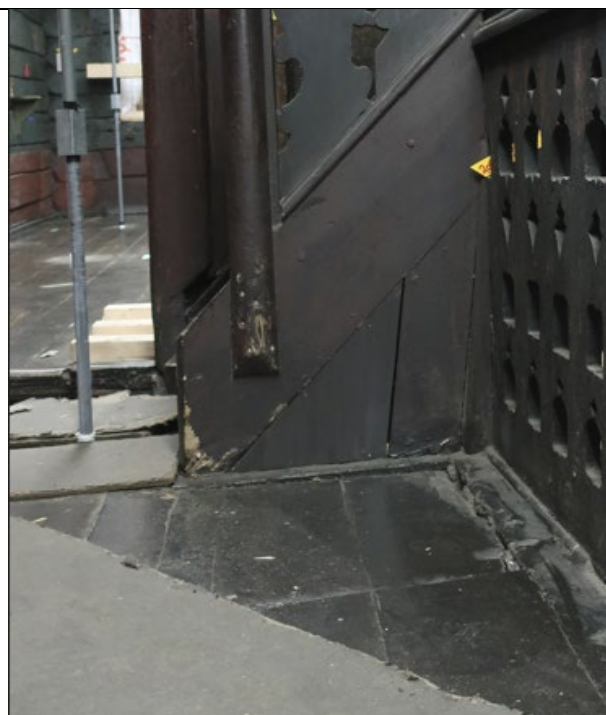
Figur 16 Har innbøtingen i gulvet ved trappen noe med endring av trappeløpet å gjøre? Innbøtingen kan også opprinnelig ha vært en lem.

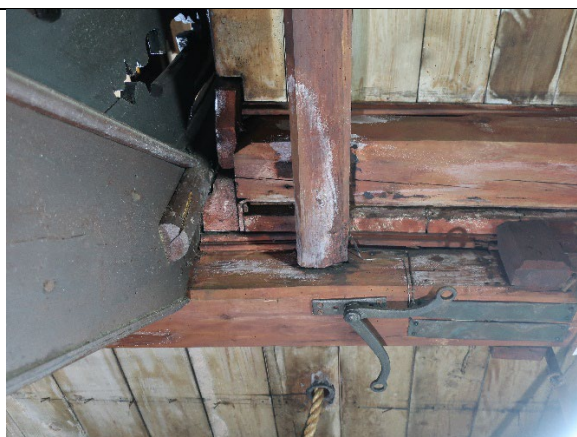
Figur 17 Undersiden av der trappen går inn i rom 308. Foto viser bjelken trappen ligger an mot og utlektingen for trappen.

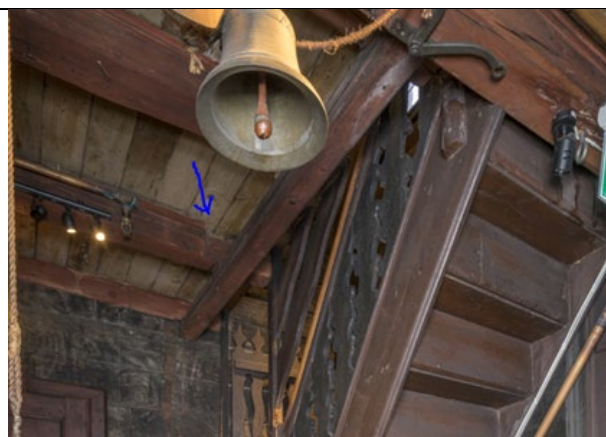
Figur 18 Himling og takbjelker over trappeløpet mellom 209 og repos. Notér at det er tatt ut i bjelken, der det er markert med blå pil. Har dette noe med trappen å gjøre?

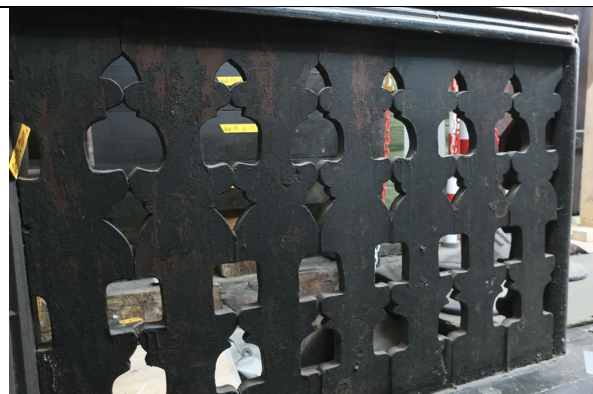
Figur 19 Gelender i 2. etg. Bak går trappen ned til 1. etg. Her er det syv balustre av type 1. Håndtrevet er asymmetrisk. Dette er vurdert å være 1700-talls og annerledes enn det i trappeløpet.

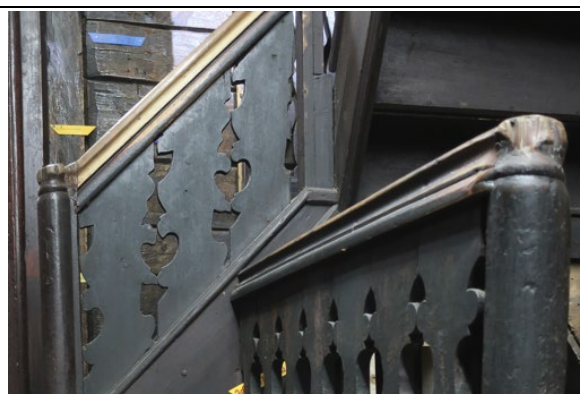
Figur 20 Trappeside mellom 2. etg. og repos. Her er det tre like balustre av type 2. Den nordre/øverste er kuttet på bredden.

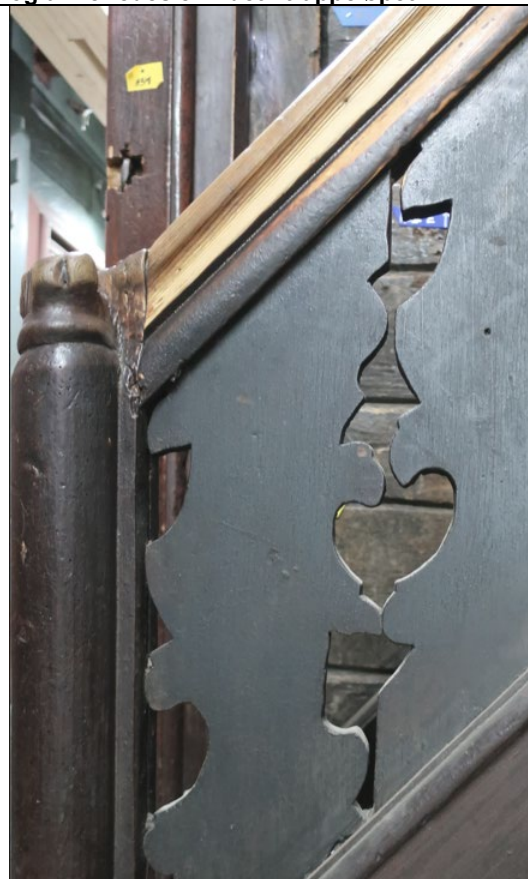
Figur 21 Håndtrevet i trappen mellom 209 og repos er symmetrisk og vurdert å være sekundært.

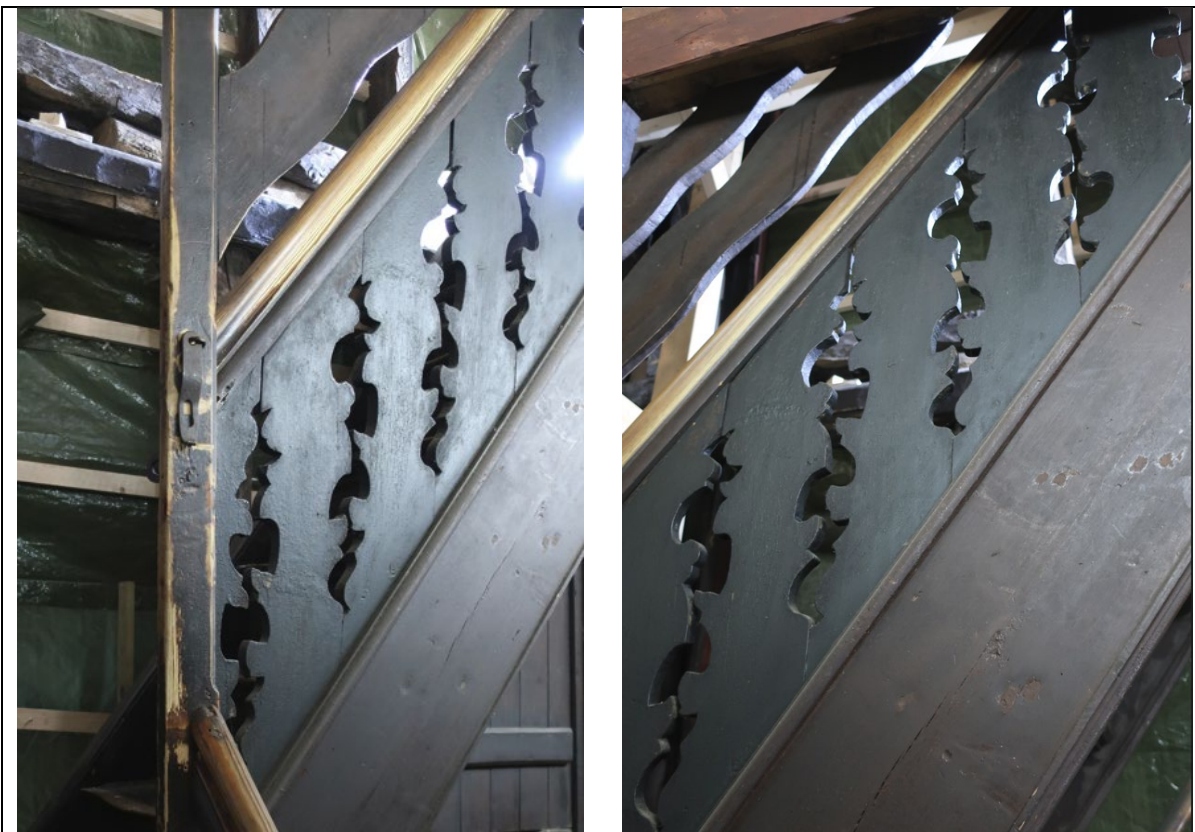
Figur 23 Trappeside mellom repos og 3. etg. Her er det syv like balustre av type 2. Beskrevet fra vest/nederst: Nr. 1: Kuttet i bredden og snudd opp-ned. Nr. 2-5: Står «riktig» vei. Nr. 6-7: Snudd opp-ned og inn-ut.

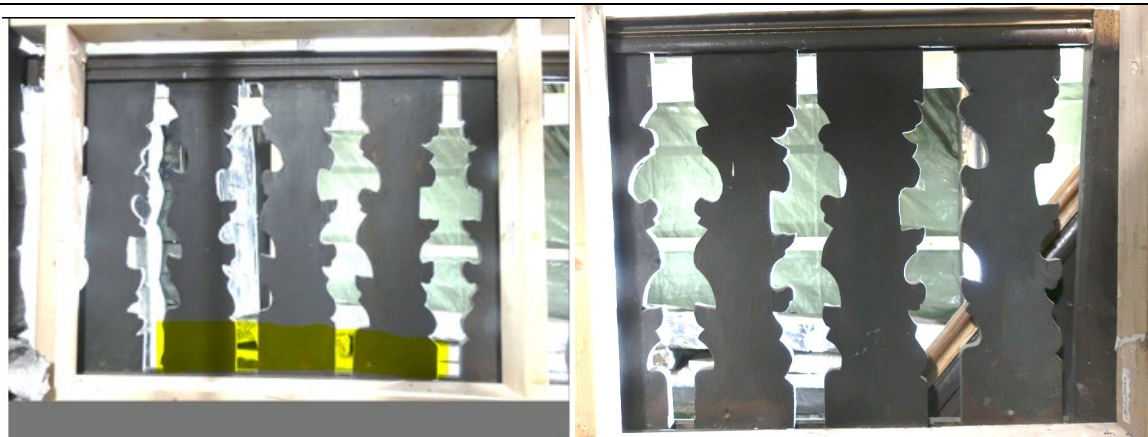
Figur 24 Vestre og østre del av gelender i 3. etg. Denne har 8 balustre av type 2, med noen variasjoner. Beskrevet fra vest: Nr. 1: Kuttet i bredden mot vest. Nr. 2, 3 og 8: Som 1, men er snudd opp-ned. Nr. 4, 6 og 7: Skiller seg fra 1. Nr. 5: Som 4, 6 og 7, men snudd inn-ut. Balustrene står med tilnærmet lik avstand til hverandre. Legg merke til høydeforskjellen på nedre del (markert med gult).

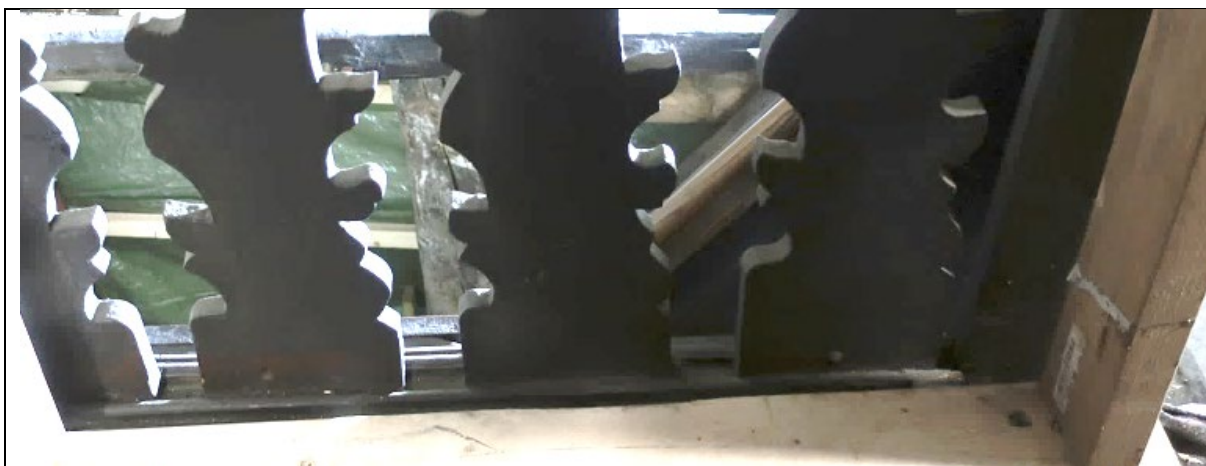
Figur 25 | 3. etasje står balustrene nede i et spor i gulvet. Dette er en annen løsning enn i 2. etasje.

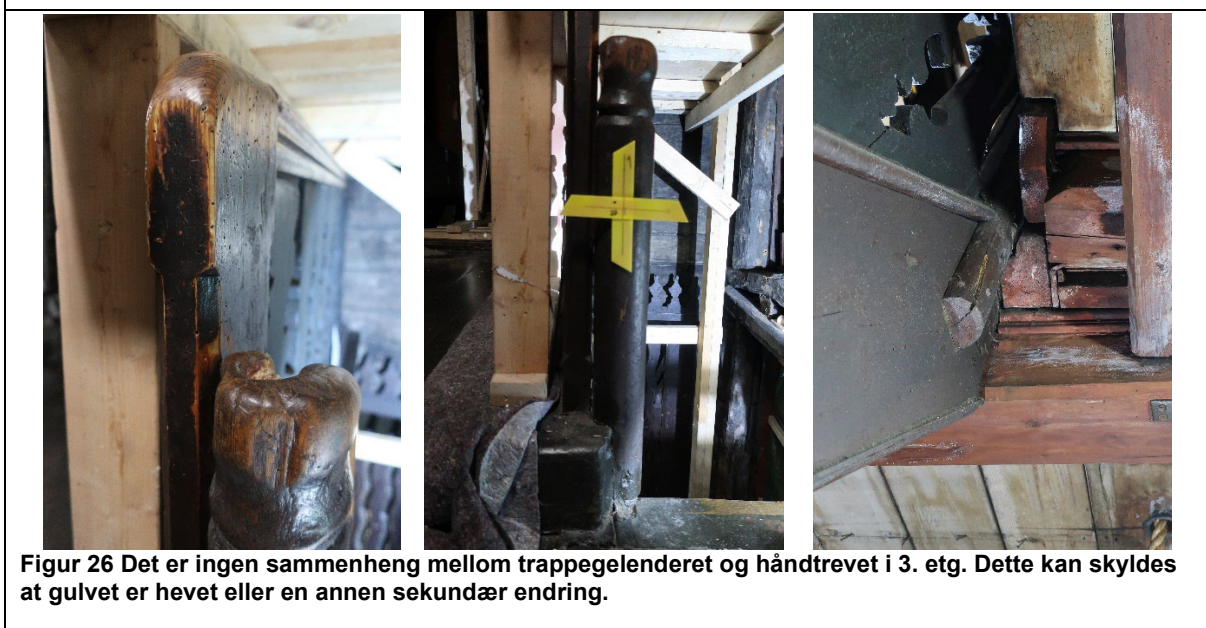
Figur 26 Det er ingen sammenheng mellom trappegelenderet og håndtrevet i 3. etg. Dette kan skyldes at gulvet er hevet eller en annen sekundær endring.

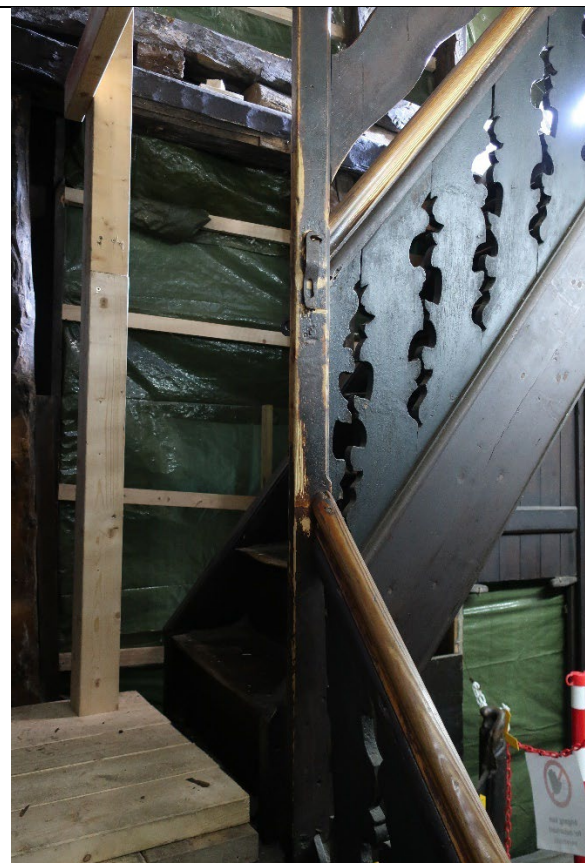
Porten er av 1700-talls type. Den kan være gjenbrukt der den står i dag. Stolpen som står i hjørnet på reposit, der trappen endrer løp, er vurdert å være nyere enn selve porten. Den er satt sammen av to sammenlimte bord der det er behov for større tykkelse, og er avfaset på kantene med en typisk sent 1800-talls avfasing.

Figur 28 Sekundær stolpe der trappen endrer løp.

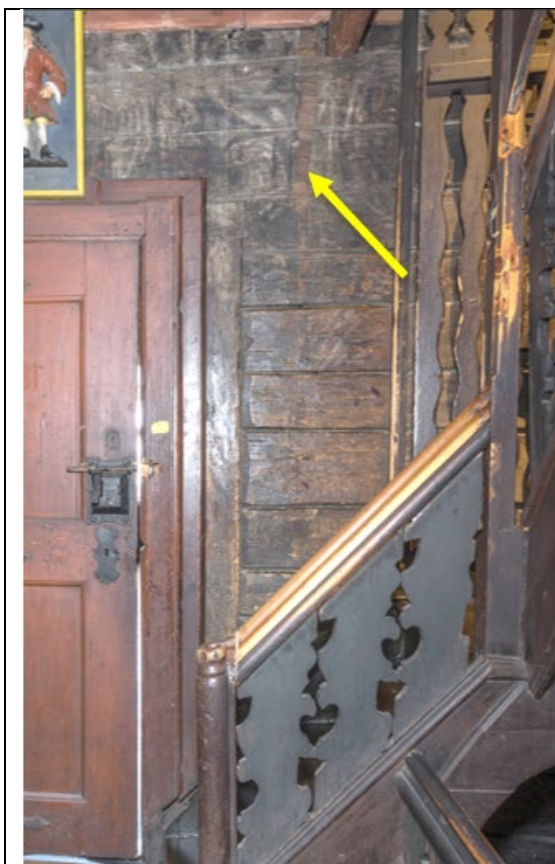
Mellom nåværende trappeport og gerikt nord på dør 209/206 er det et negativt fargespor i hele veggens høyde. Det er særlig tydelig i øvre del av veggen. Kan dette være spor etter tidligere feste av trappeport? Og en indikasjon på at det har skjedd en endring av trappen?

Figur 29 Negativt fargespor på vestveggen, markert med gul pil.

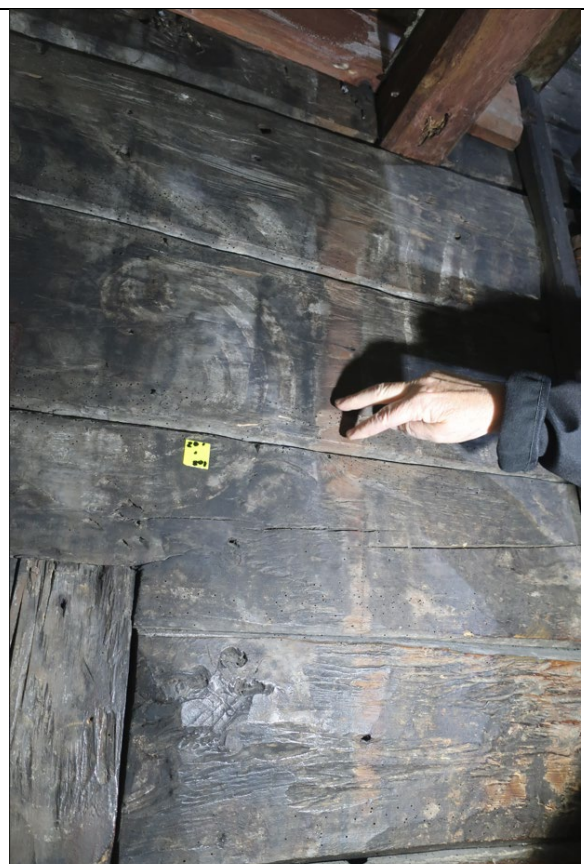
Figur 30 Negativt fargespor, markert med Tones hånd.

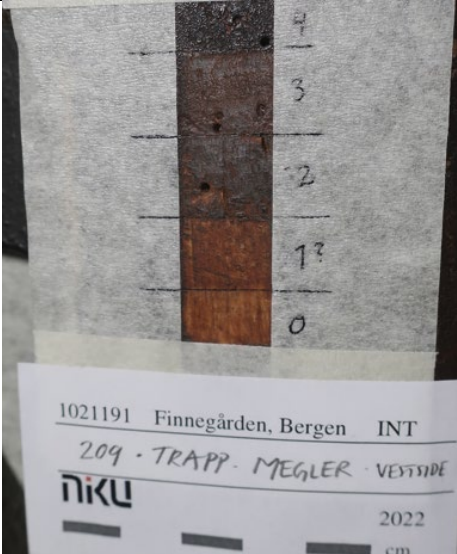
4.3.1 Vestsiden av meglers i 209

Kommentar:
Meglere har vært malt som senere lag på porten til reposit.

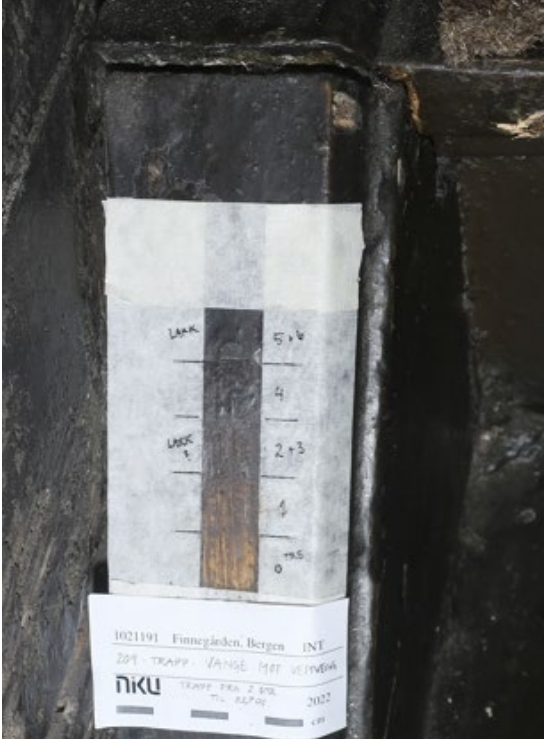
4.3.2 Oversiden av indre trappevange mot vestvegg

Kommentar:
Det er ikke tatt snitt av dette elementet, men avdekkingen viser at det er likhet i fargehistorikken mellom dette elementet og balustre i gelender på gulv i 209.

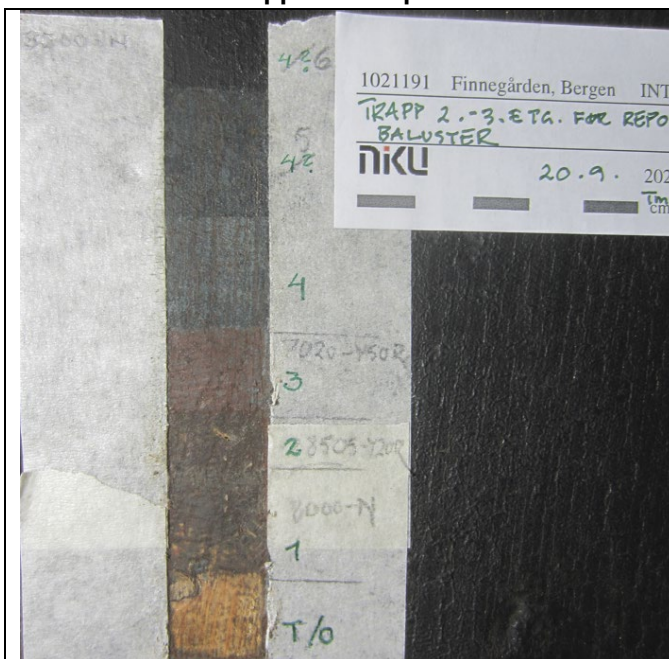
4.3.3 Baluster i trappen før repos

Det er store likheter i fargelagene mellom dette elementet og balustre i gelender som står på gulvet i 3. etasje. De første lagene har likheter med undersiden av håndtrevet over repos.

Lag 1-2: Det kan se ut som det ligger et farget lag uten synlige pigmenter mot treet. Laget ser ut til å ligge under det grå fargelaget som er funnet ved avdekking. Mellom dette laget og treverket ligger det er tynt, ikke sammenhengende lag som fluoriserer forholdsvis sterkt og bare sees i UV-lys. Kan dette være et limlag og spor etter limfarge?

Lag 3: Det rødbrune laget er en blanding av flere pigmenter: jernoksidrødt(?), blyrød og trekullsort. Laget er delt i to når det betraktes i snittet og det er usikkert om dette er ett eller to lag.

Lag 4: Her sees klare blå pigmenter i en grå semiopak masse. Kan dette være smalte? Laget har helt klart fremstått som blått.

Lag 5 og 6: Disse lagene er vanskelige å lese i snittet. Det er mulig at i alle fall lag 5 er smuss.

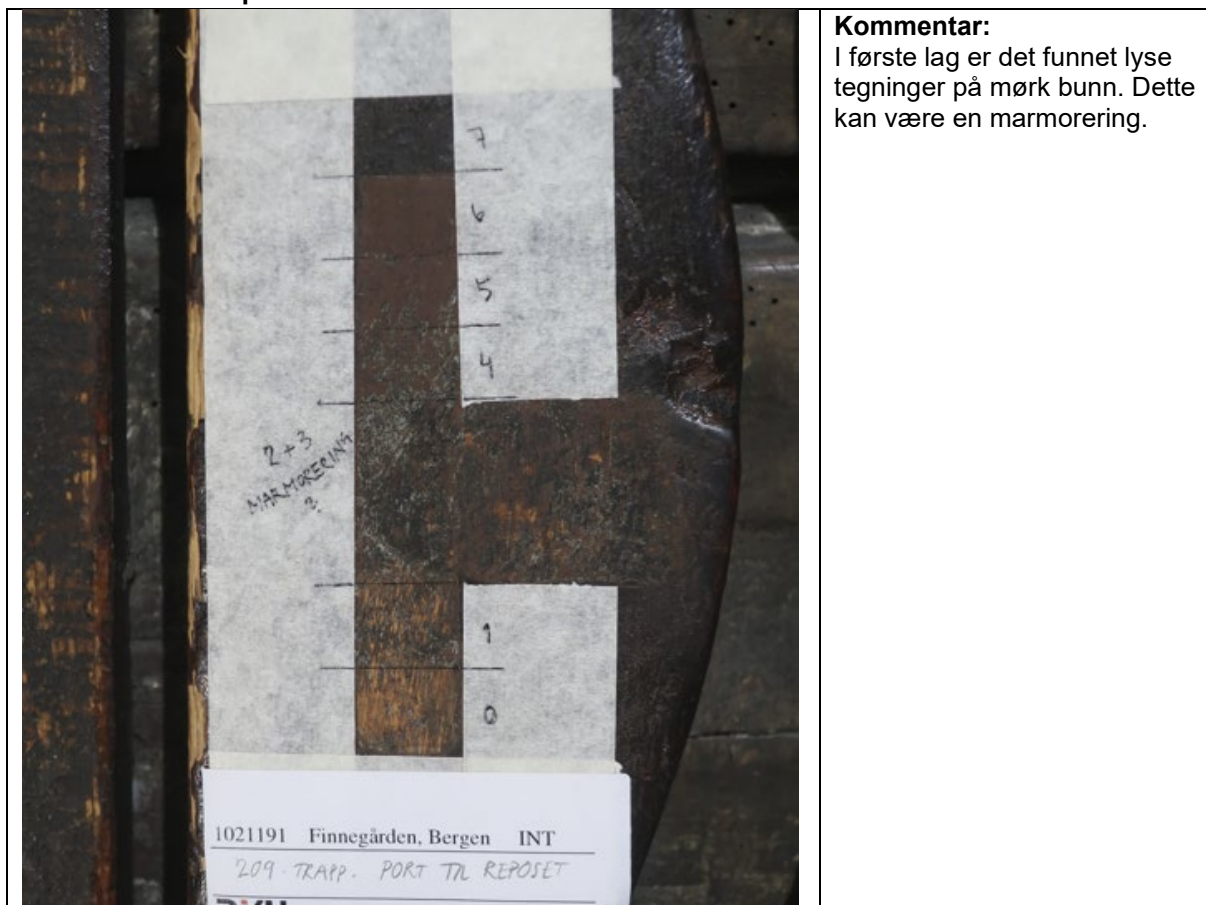
4.3.4 Port ved repos

I første lag er det funnet lyse tegninger på mørk grunn. Dette kan være en marmorering.

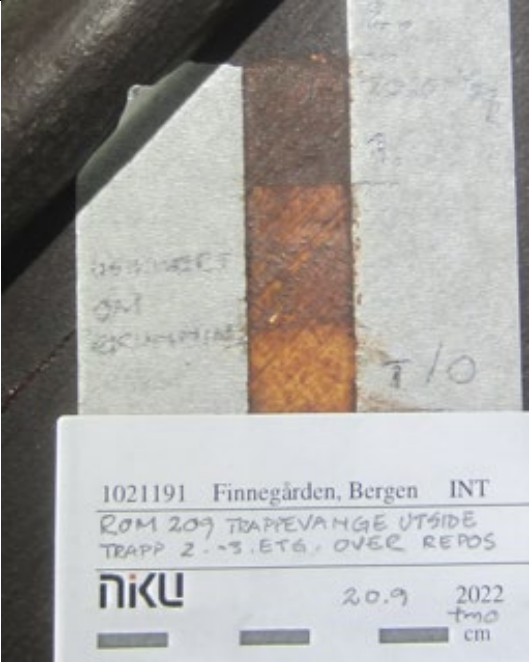
4.4.1 Trappevange over repos

<p>Kommentar Dette elementet er vurdert å være sekundært og fra en ombygging av trappen som trolig har skjedd på 1800-tallet. Basert på utforming og detaljering er endringen mest sannsynlig gjort etter 1850, trolig mot slutten av 1800-tallet.</p> <p>Vangen har færre og andre fargelag enn de elementene i trappen som er vurdert å tilhøre en eldre trapp.</p>			
Lag	Materiale	Overflate	Fase	Farge	Dekor	NCS-kode	Henvisning	Tekstur/glans	Merknad	
0	Tre									
1	Oljemaling	x		Brun		7020 - Y70R		Matt	Usikkert om dette er to lag	
2	Oljemaling	x		Brun		8005- Y80R		Halvmatt

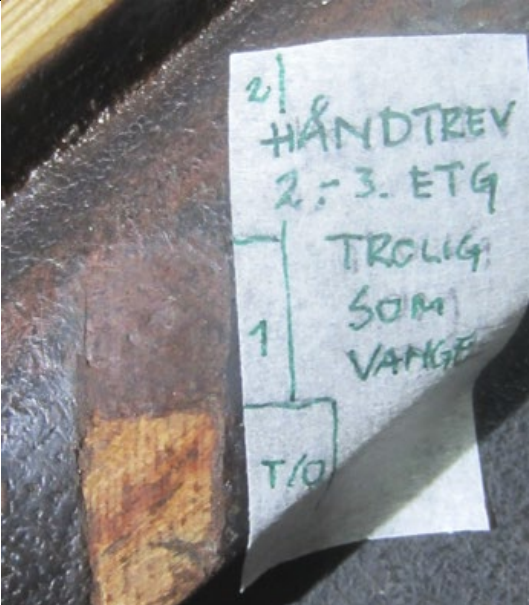
4.4.2 Håndtrev over repos

<p>Kommentar Dette elementet er vurdert å være sekundært og fra en ombygging av trappen som trolig har skjedd på 1800-tallet. Basert på utforming og detaljering er endringen mest sannsynlig gjort etter 1850.</p> <p>Vangen har færre og andre fargelag enn de elementene i trappen som er vurdert å tilhøre en eldre trapp.</p> <p>I figuren: T/O = Tre, lag 0.</p>			
---	--	--	--	--	--	--	--	--	--	--

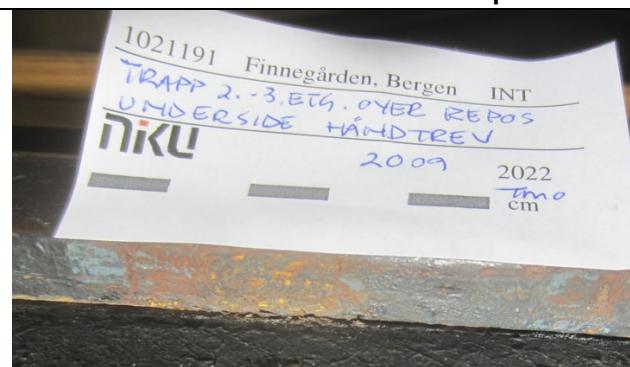
4.4.3 Undersiden av håndtrev over repos

Lag 1: Det kan se ut som det ligger et farget lag uten synlige pigmenter mot treet. Dette kan tilsvare deler av lag 1 på undersøkte balustere i trappen mellom 209 og repos og gelenderet i 3. etasje.

Lag 2: Det rødbrune laget er en blanding av flere pigmenter; jernoksidrødt(?), blyrød og trekullsort og kan ligne lag 2 på undersøkt balustere.

Det ligger grå lag over dette som ikke er videre undersøkt.

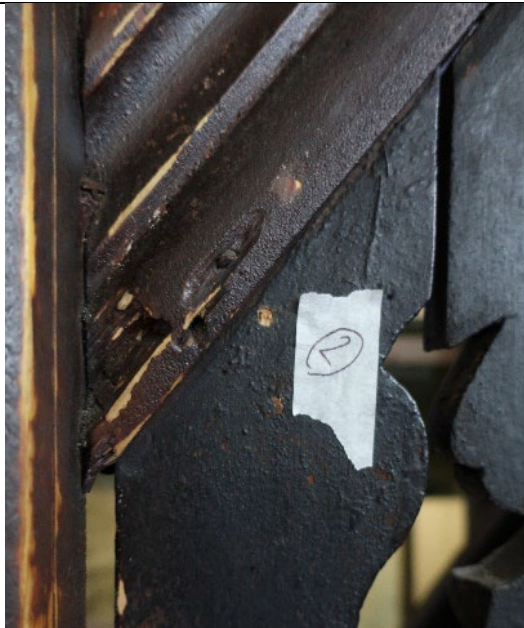
Prøve 2. Trapp mellom repos og 3. etasje. Baluster i gelender. Nr. 1 fra vestvegg. Prøven tatt øverst på balustren.

Snittinformasjon mangler fordi prøven ble ødelagt ved sliping.
