FARGEUNDERSØKELSE AV UTVALGTE VINDUER OG DØRER I SJØSTUEN OG TASKEN

BF 248 Finnegården, Verdensarvstedet Bryggen i Bergen

Tittel Fargeundersøkelse av utvalgte vinduer og dører i Sjøstuen og Tasken BF 248 Finnegården, Verdensarvstedet Bryggen i Bergen	Rapporttype/nummer NIKU Rapport 184	Publiseringsdato 06.02.2023
	Prosjektnummer 1021191	Sider 43
	Avdeling Konservering	Tilgjengelighet Åpen
Forfatter(e) Tone Marie Olstad og Hulda Blix	ISSN 2703-7797 ISBN 978-82-8101-331-5	Oppdragstidspunkt / periode utført September 2022 og januar 2023.
	Forsidebilde Arkitekter og konservator i arbeid på Fammestad. Foto: NIKU 2022

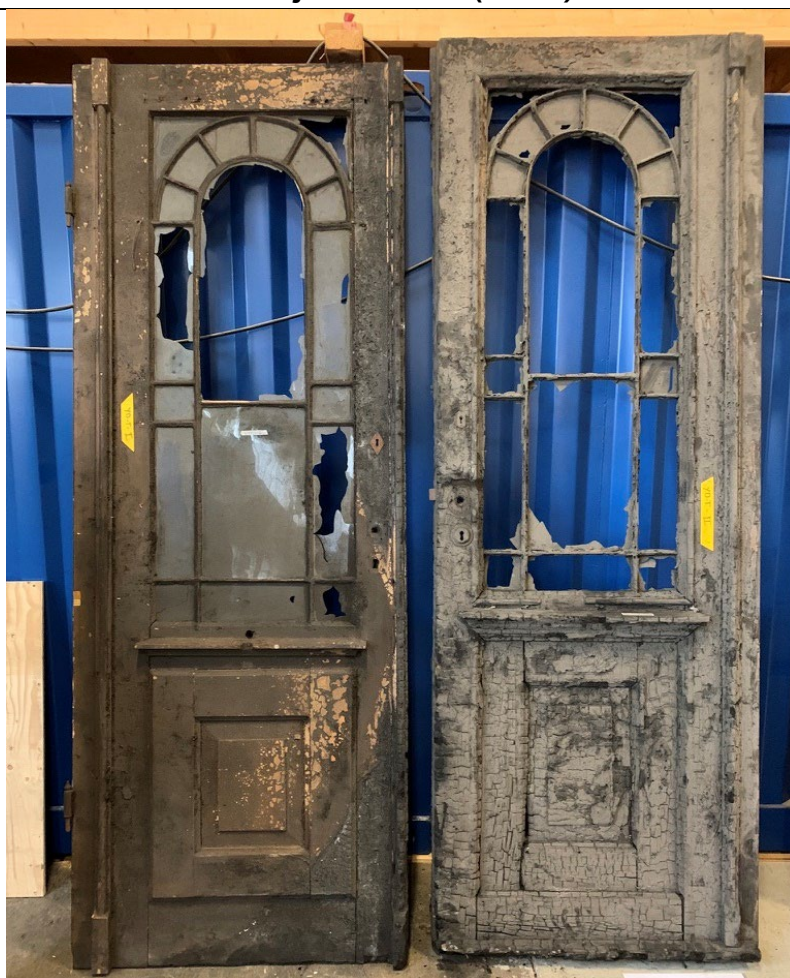
Figur 2 Brannskadete ytterdører fra 1. etasje i Tasken. Dørene er laget i tre. Vindusfeltet er i metall med glass med mønster i matte og blanke områder som ramme rundt de midtre hovedvinduene. Foto: Aina Lille-Langøy. b+b arkitekter.

Døren til venstre i bildet er undersøkt. Man ser her innsiden av døra, men det er yttersiden som er undersøkt.

Innsiden er for brannskadet til å kunne undersøkes.

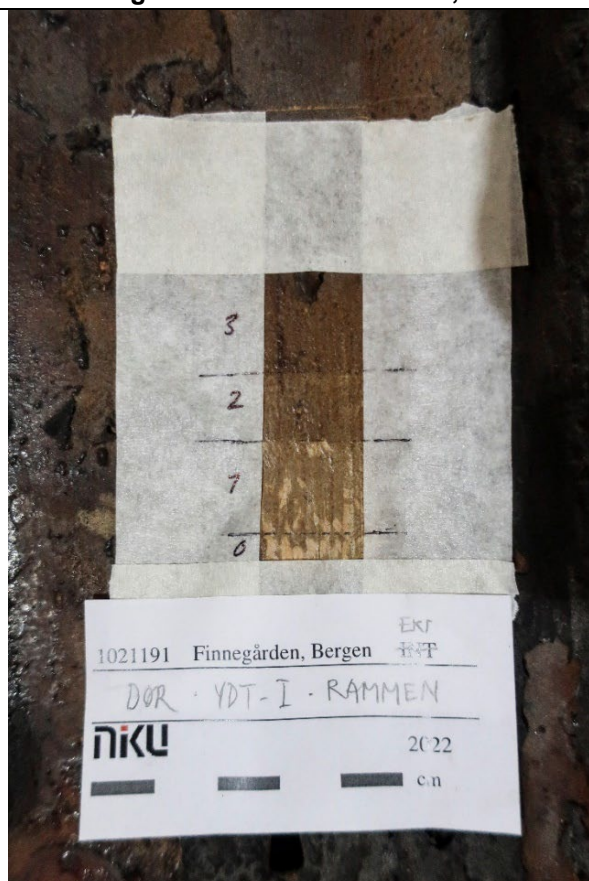
Figur 9 Lagvis avdekking på dørens utvendige ramtre. Lagene er beskrevet i tabell under.

Den første, malte overflaten på døra er en ådring, trolig en eikeimitasjon. Fargen er funnet på hele dørbladet, inkludert sprossene i vinduet.

Overflaten er svært brannskadet, men senere malingslag ser ut til å løsne over dette første ådringslaget. Den opprinnelige overflaten er derfor synlig flere steder og på alle elementer på døra.

I snittet ser man lyse brunnyanser som er typisk for ådring. Det er ikke observert noen lakk over disse lagene, som ellers er vanlig for ådringsmalte, utvendige overflater. En eventuell lakk kan være slitt bort.

For et godt resultat må eventuell ådring av nye dører i Tasken gjøres av dekorasjonsmaler som kan vise til referanseprosjekter. Ådringen utføres med utgangspunkt i de avdekkede overflatene på den opprinnelige døra.

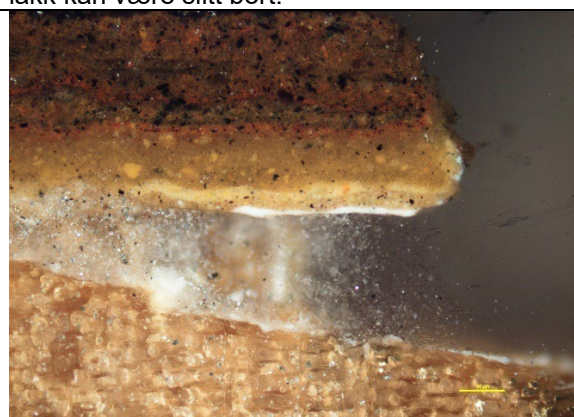
Figur 10 Tverrsnitt av malingslagene på øvre ramtre på yttersiden av døra. Fotografert med pålys

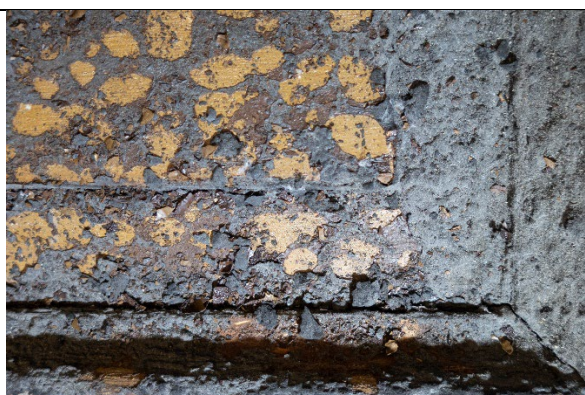
Figur 11 Brannskadede malingslag. Senere lag løsner, og man ser eikeådringen under.

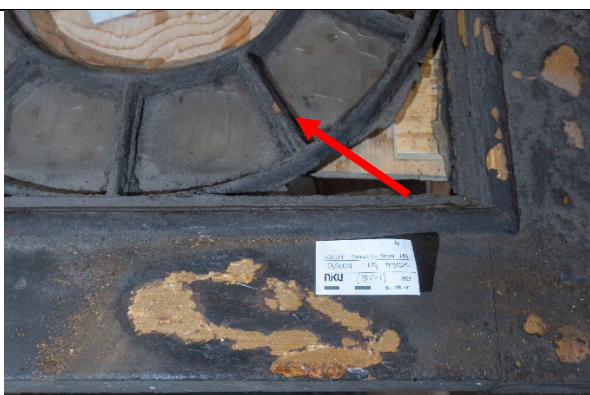
Figur 12 Avdekking på øvre ramtre. Kontrollsjekk på sprossene (rød pil) viste at disse hadde samme brunnyanse som resten av døra, og har sannsynligvis også vært ådret.

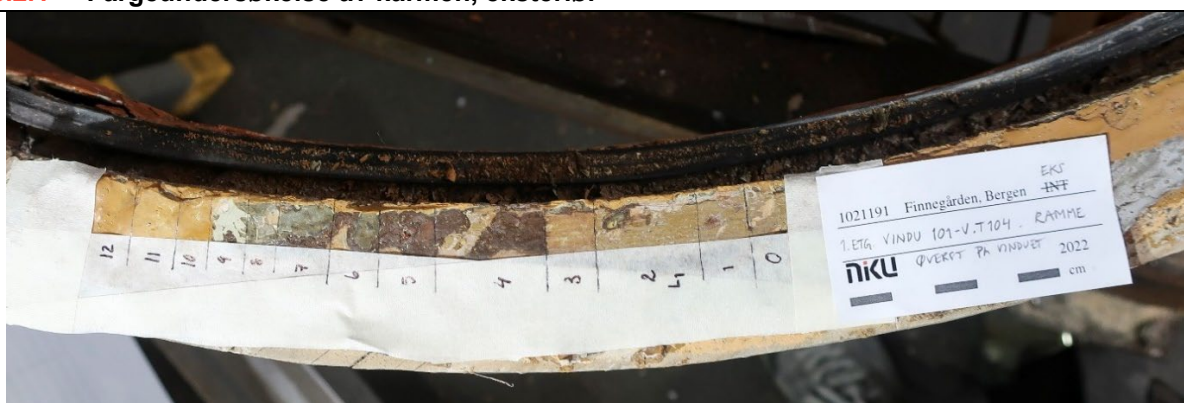
Figur 14 Lagvis avdekning av malingslag, utført september 2022. Det ble funnet en hvit farge i bunnen. Basert på funnene på døra og sekundære undersøkelser i januar 2023 konkluderer vi med at det hvite laget er en grunning. Samme, tynne hvite lag er funnet på døra. Lagene er beskrevet i tabellen under. NB Feil tekst på markeringslapp. Avdekningen er gjort på karm, ikke rammen.

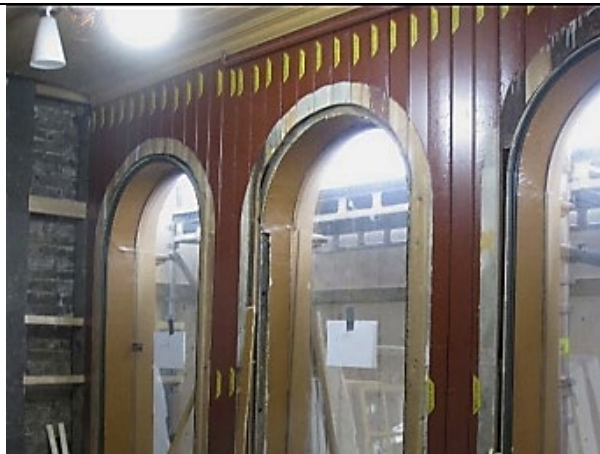
Figur 17 Sørveggen i Taskens første etasje, mot øst. Legg merke til at de forskjellige panelbordene har forskjellig farge der de har vært dekket av vindusgerikter.

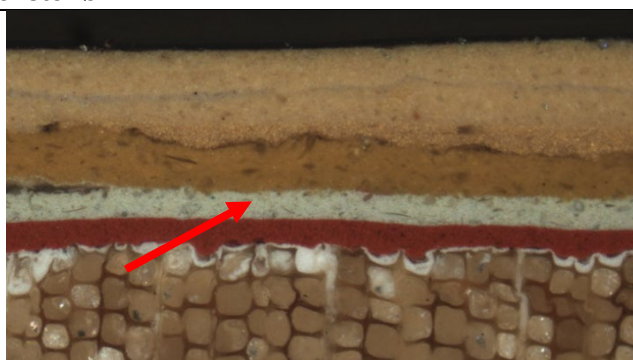
Figur 24 Tverrsnitt av alle malingslagene på karmen. Det grønne laget (rød pil) kan være laget fra 1980-tallet, se tabell fra 2020 nedenfor.

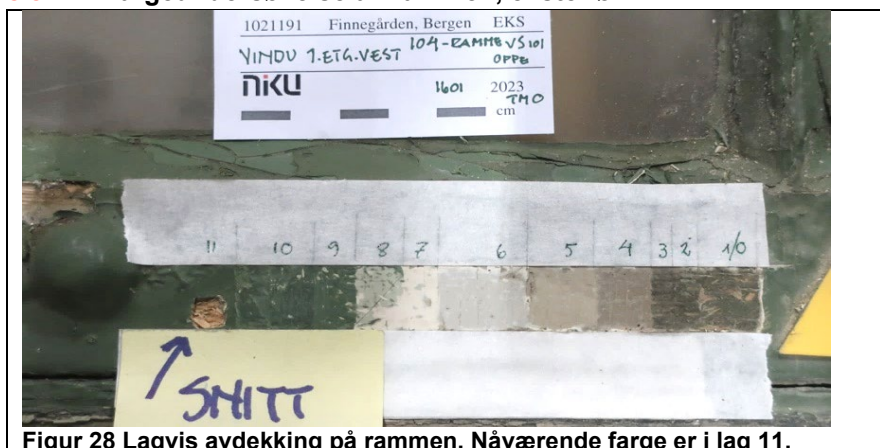
Figur 28 Lagvis avdekking på rammen. Nåværende farge er i lag 11.

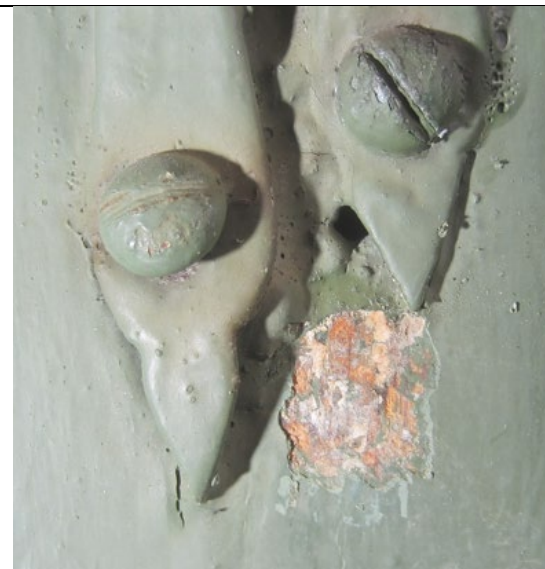
Figur 31 Undersøkelsessted. All maling er fjernet fra vinduet i 1990-årene. De grønne fargelagene er etter dette.

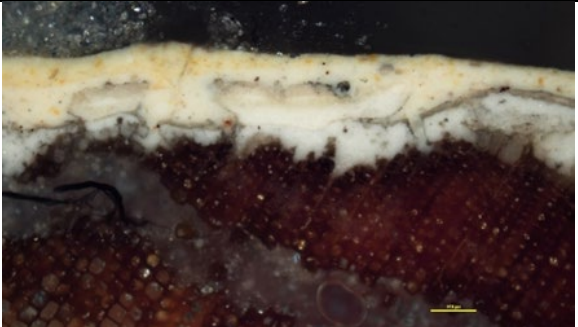
Disse fargelagene er på alle elementene på denne siden av vinduet. Lag 2, 3 og 4 er vurdert å være samme oppmaling. Vi tolker funn av så få fargelag til at vinduets eksteriørfargelag ikke er funnet.

<p>Figur 37 Tverrsnitt av alle malingslag på vinduets midpost i rom 204. Fotografert med pålys.</p>	<p>Figur 38 Samme som figur 37. Fotografert med UV-lys.</p>

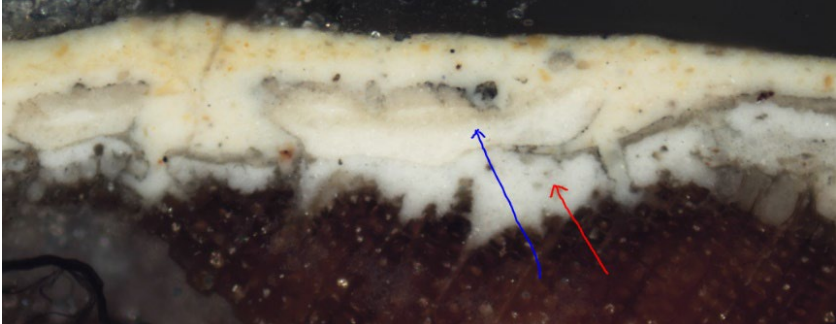
<p>Kommentar Utsnitt av malingsnittet viser at lag 1 er slitt og fragmentarisk. Det ser også ut til å ligge rester av et hvitt lag mellom lag 1 og lag 2 funnet ved avdekking. Har kan det altså ha vært malt flere lag enn det avdekkingen viser.</p>

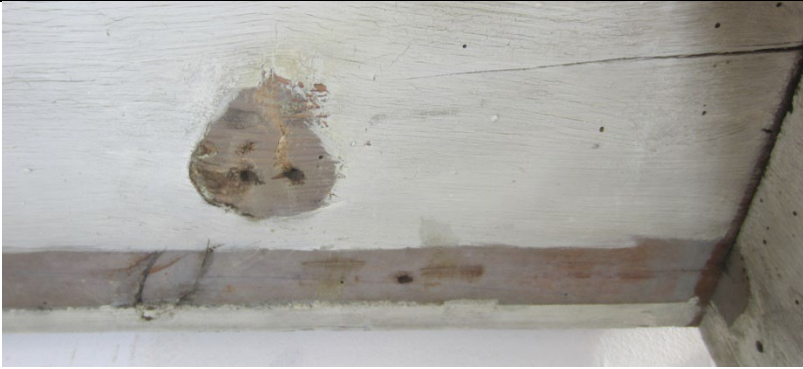
På siden mot rom 205 er det kun funnet to eller tre hvite lag. Dette vinduet har stått inne i kanselliet. Det kan ha stått umalt, noe man ikke ville forvente, eller maling er fjernet.

<p>Kommentar Foto av karmen inn mot rom 205 viser at jerngitteret er satt inn etter at vinduet er grunnet. Og at det heller ikke er flere malingslag under gitterets festepunkt.</p>
<p>Lag/farge</p>	<p>NCS S kode</p>
<p>0.Tre.</p>	
<p>1.Tynn, grå grunn</p>	
<p>2.Hvit.</p>	
<p>3.Hvit. Fargelaget inneholder sinkhvitt som var i vanlig bruk fra 1860-åra</p>

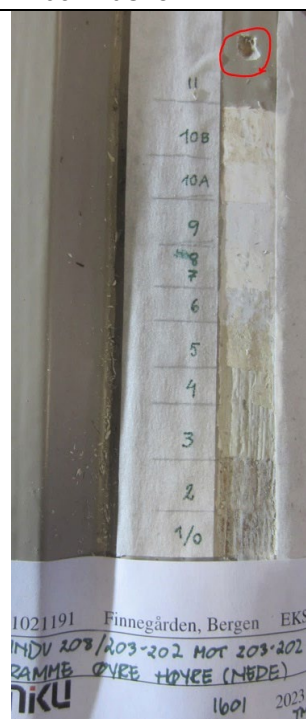
Figur 43 Lagvis avdekking på vindusramme. Øvre høyre ramme (nede). Den røde sirkelen markerer snittuttak.

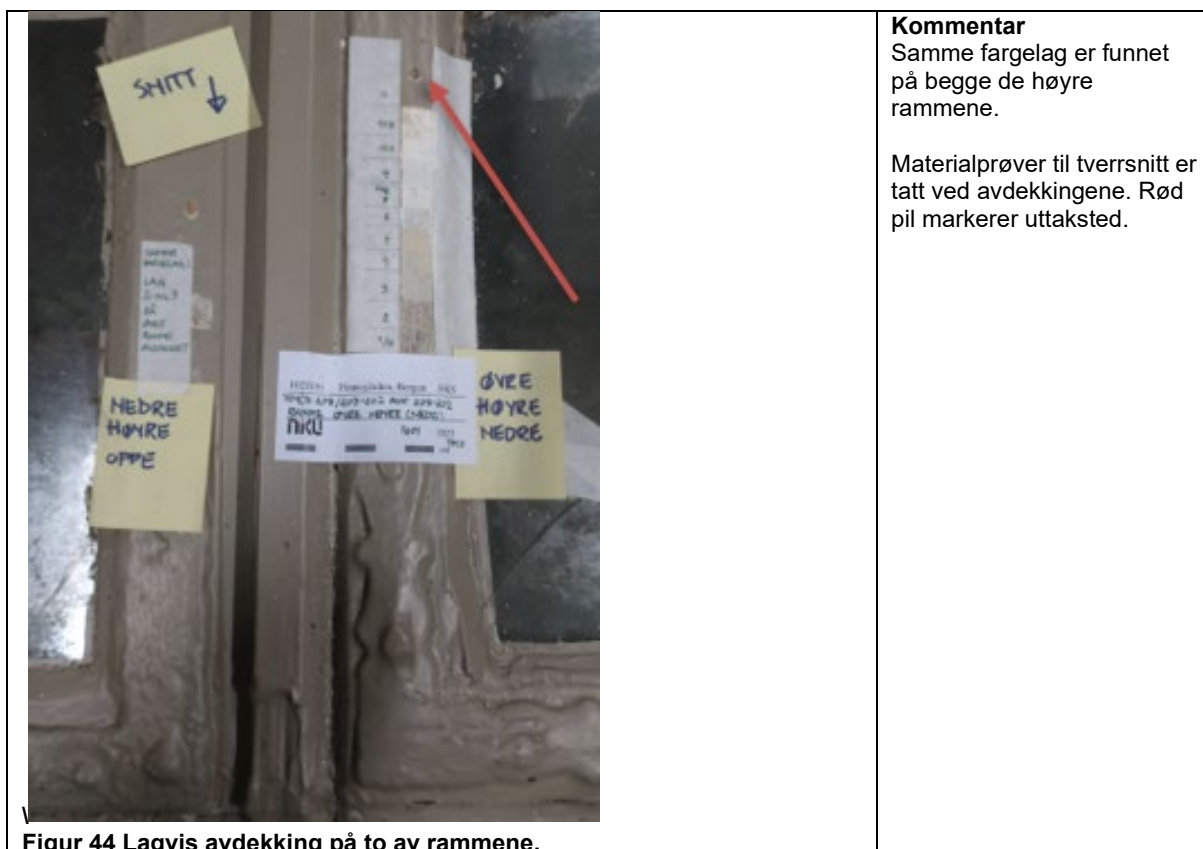
Figur 44 Lagvis avdekking på to av rammene.

Fargelagene mangler generelt et smusslag på toppen og det er lite trolig at dette er eksteriørfargelag, kanskje bortsett fra de de nederste lagene. De fleste malinglagene er trolig påført etter at Tasken er oppført og dette ble en innvendig overflate.

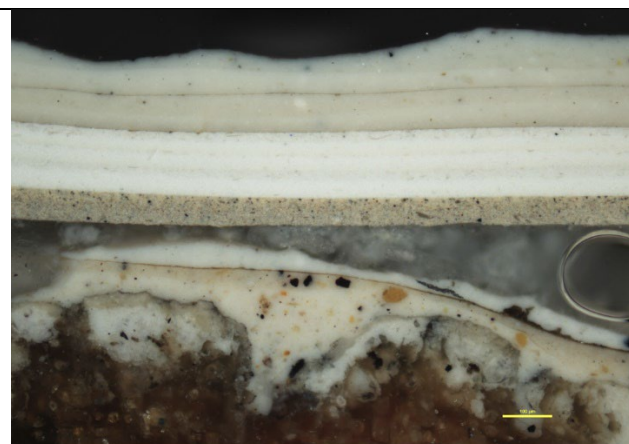
Figur 45 Tverrsnitt av vindusramme VS209. Øvre-høyre-nedre. Fotografert med pålys.

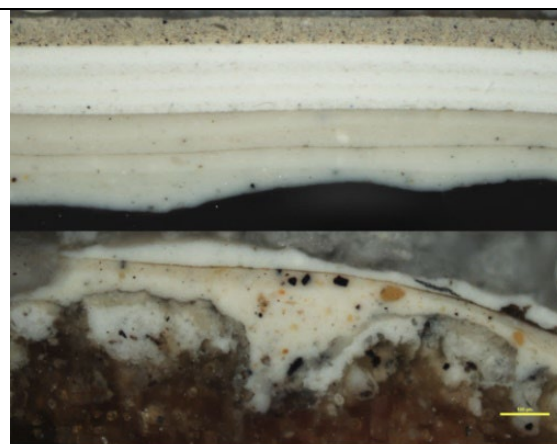
Figur 46 Tverrsnittet i figur 45 har delt seg i fremstillingsprosessen. Lagene har ligget som på foto ovenfor.

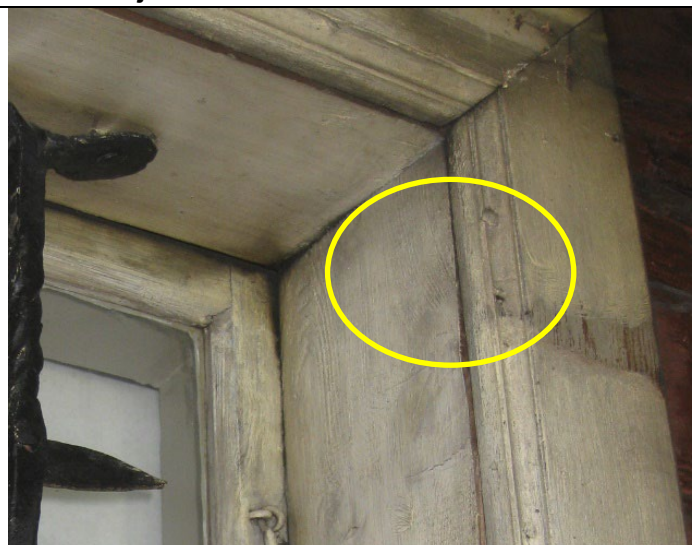
Figur 49 Foto av gerikt viser at vindu og gerikt kan være malt parallelt og ha de samme få fargelagene. Se negativt fargespor, første fargelag sees, innenfor gul sirkel.

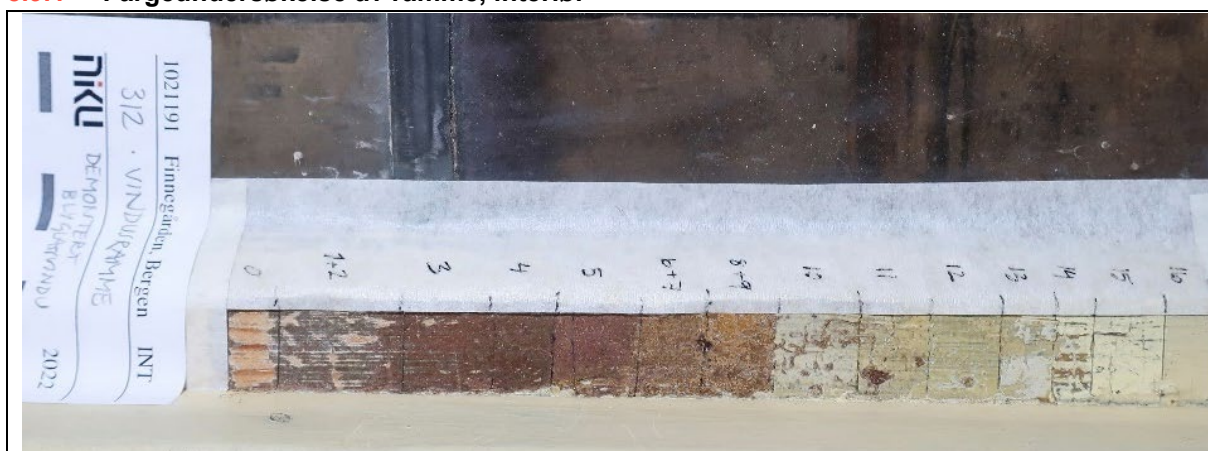
Figur 58 Fargetrapp på ytre ramme, innvendig. Nåværende fargelag, lag 16, er til høyre

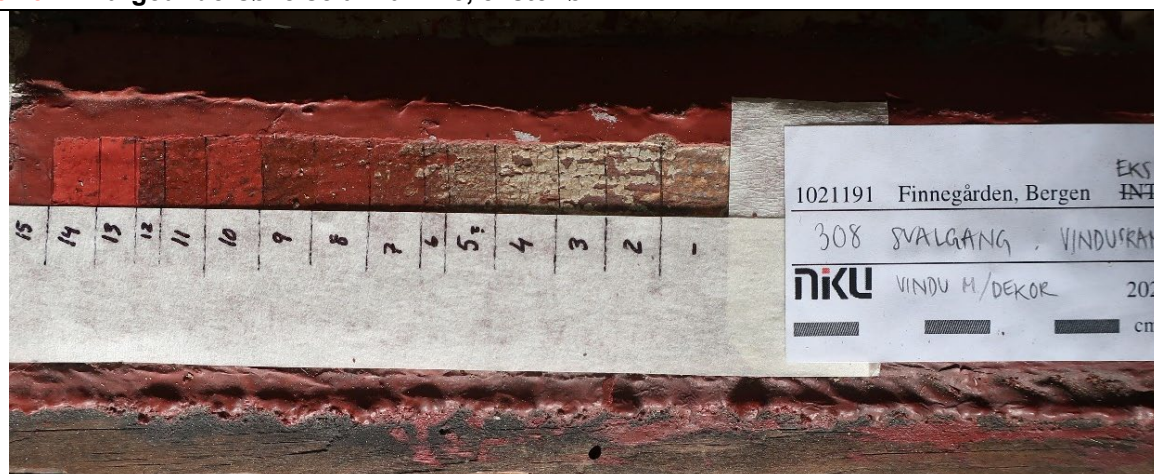
Figur 64 Lagvis avdekking på utvendig vindusramme. Lagene er beskrevet i tabell under.

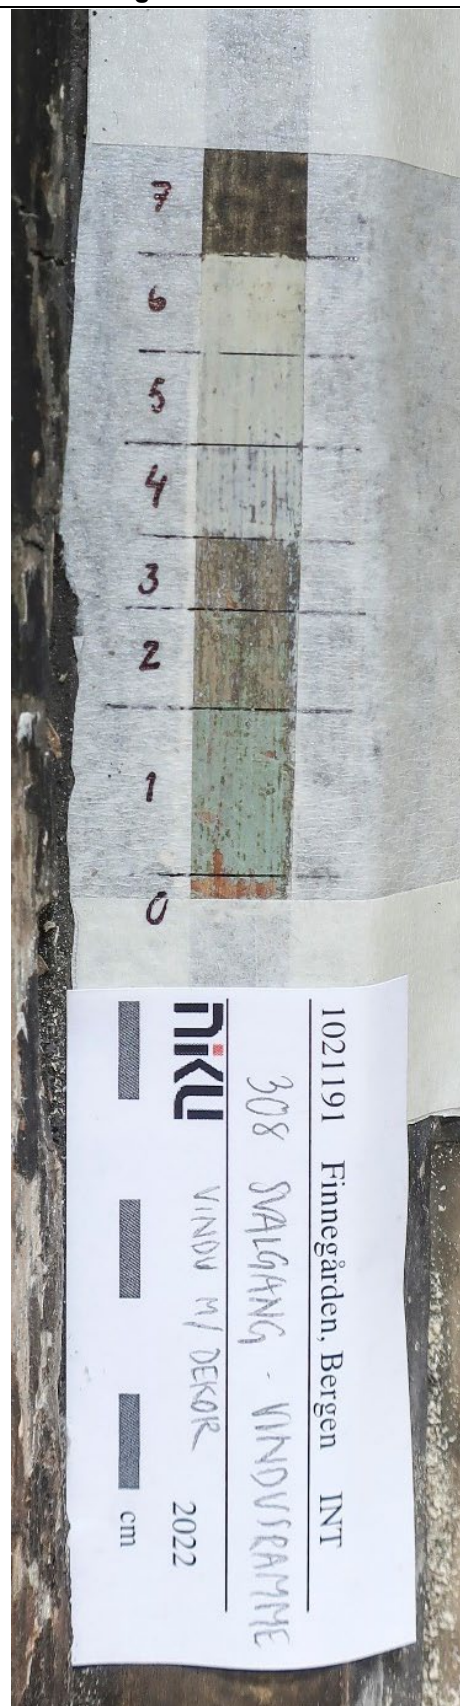
Figur 69 Lagvis avdekking på vindusramme.

Den grønnblå fargen er kodet til NCS S 2010-G10Y, men koden er usikker.

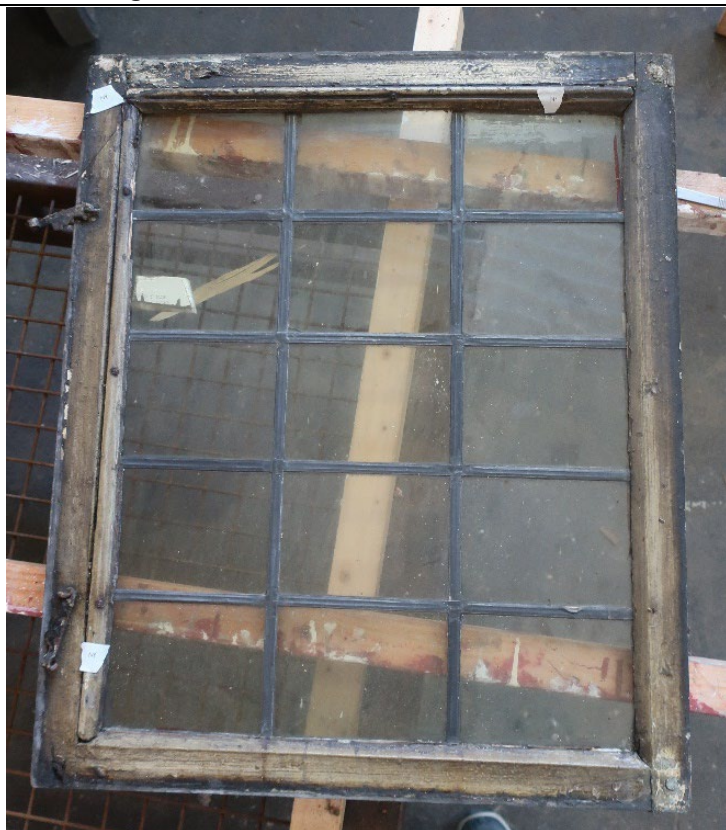
Figur 75 Innvendig ramme på VS200.

Det er satt inn to sekundære, profilerte lister langs glasset. Rammen har også innbøtinger. Disse har ikke de tidligste malingslagene.

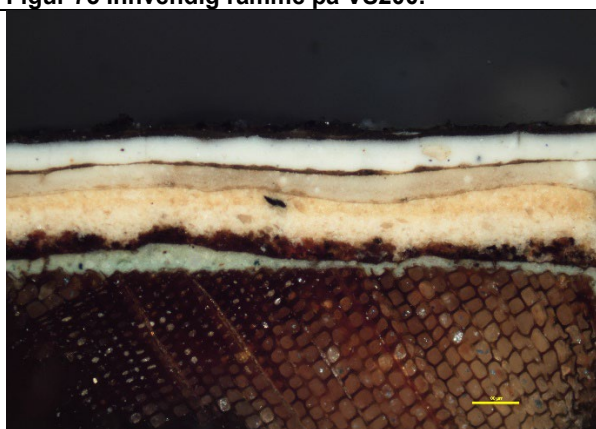
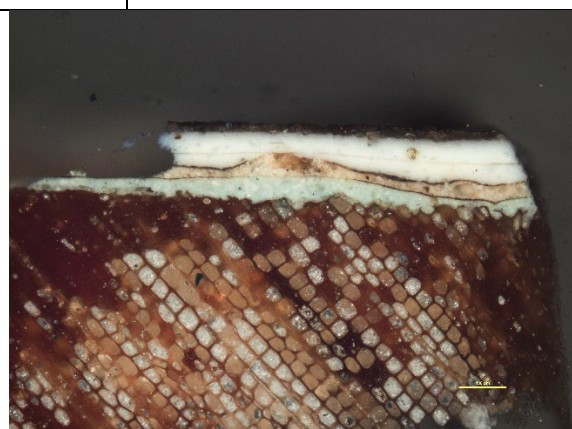
Figur 76 Tverrsnitt av malingslagene på innvendig vindusramme på VS200. Fotografert med pålys.

Figur 77 Tverrsnitt av malingslagene på innvendig vindusramme på VS300. Fotografert med pålys.

Sammenlikner man tverrsnittene fra de to vinduene ser man at malingslagene er de samme i den første perioden, med et lys blågrønt lag i bunnen. Over det første, blågrønne laget ligger et smusslag som er tykkere på VS200.

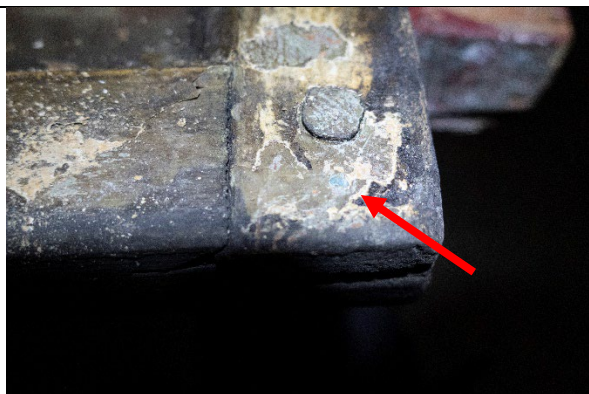
Figur 78 Klarblå malingsflekk (?) på rammen markert med rød pil.
