AF 74- TILSTANDSREGISTRERING AV MURALMALERIENE I HOF KIRKE

Hof kommune, Vestfold

Tittel Af 74- Tilstandsregistrering av muralmaleriene i Hof kirke Hof kommune, Vestfold	Rapporttype/nummer NIKU Rapport 328	Publiseringsdato 30.01.2024
	Prosjektnummer 1022278-02	Sider 19
	Avdeling Konservering	Tilgjengelighet Åpen
Forfatter(e) Kaun, Susanne	ISSN 2703-7797 ISBN 978-82-8101-476-3	Oppdragstidspunkt / periode utført 4.10.2023
Forsidebilde Koret i Hof kirke er utsmykket med flere veggmalier. Foto: Anne Braun, NIKU

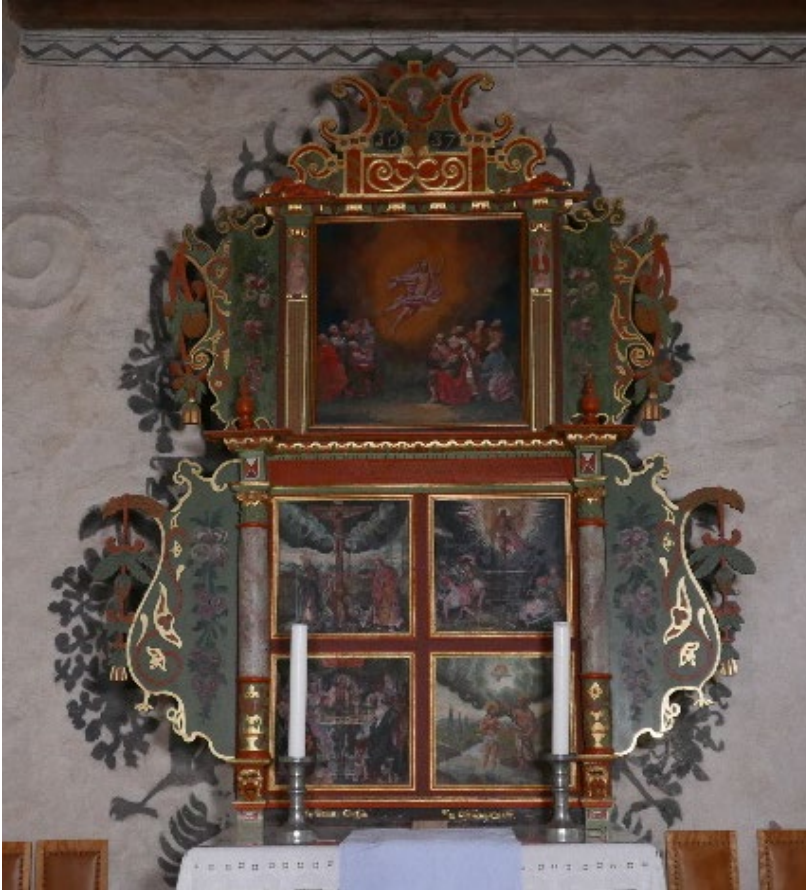
Beskrivelse dekor	Skyggemaleri bak altartavlen.
<p>Figur 1: Skyggemaleri bak altertavle. Foto: NIKU</p>

Tilgjengelig ved befarig	Delvis. Kun nedre del opp til 2 m fra gulvet sett fra nært hold.
Bevaringsgrad	Godt bevart
Tilstandsbeskrivelse	I nedre del er det observert flere mekaniske skader, særlig på søndre siden av gjennomgang, samt flere bom. Overflaten er skitten. Øvre del er ikke undersøkt.
Tilstandsgrad	TG9 - Ingen eller lite informasjon

Skadeårsak og konsekvens	Nedre del er utsatt for berøring og støt.
--------------------------	---

Type konserveringstiltak	Moderate tiltak/ ytterlige undersøkelser
Tiltaksbeskrivelse	Tilstandsvurdering
Konsekvensgrad	KG1 – På middels sikt, innen 5 år
Behov for stillas/plattform for anbefalt tiltak	Ja
Notat praktisk gjennomføring	Det er trangt bak allertavle.
Anbefaling andre tiltak	/

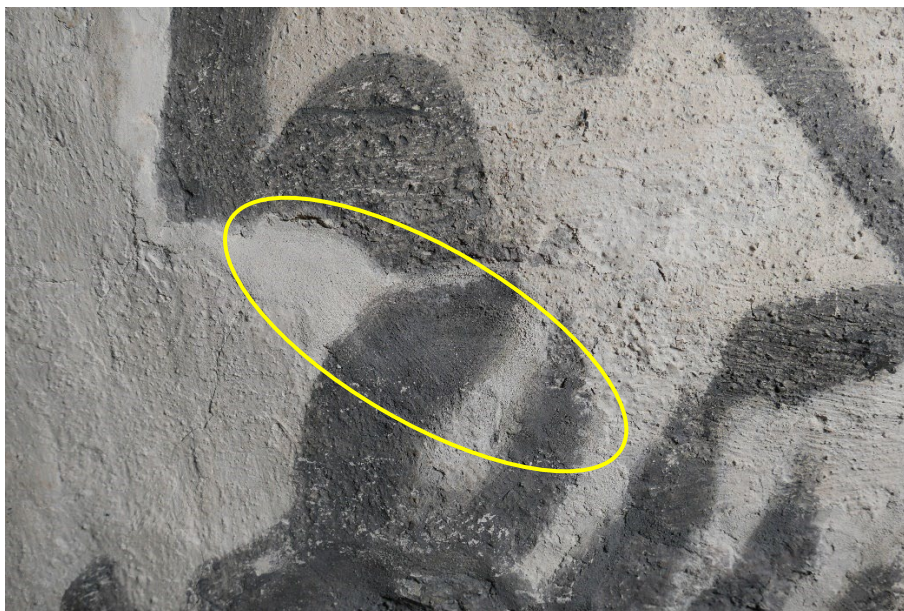
Figur 2: Tidligere pussreparasjon og retusj (merket). Foto: NIKU

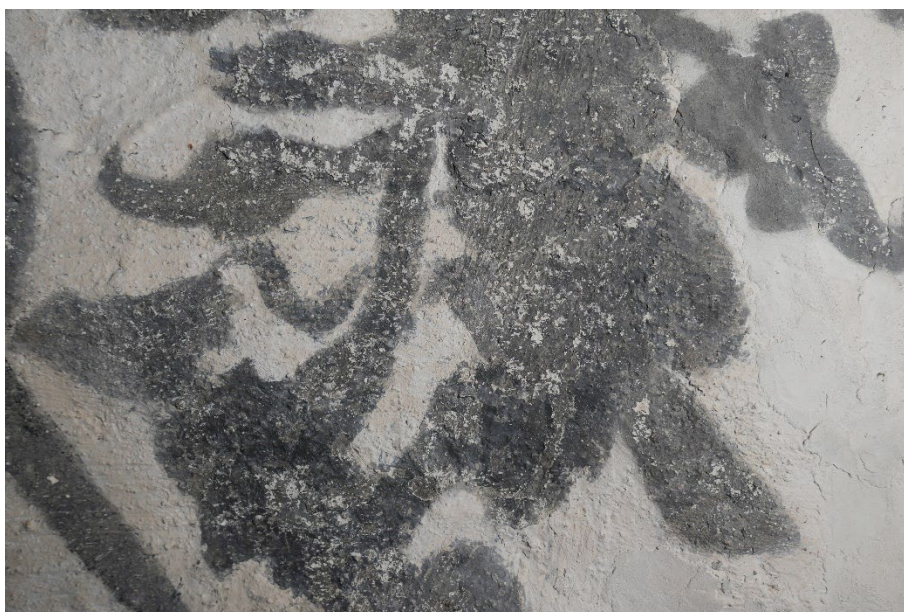
Figur 3: Flere avskallinger i malingslaget. Foto: NIKU

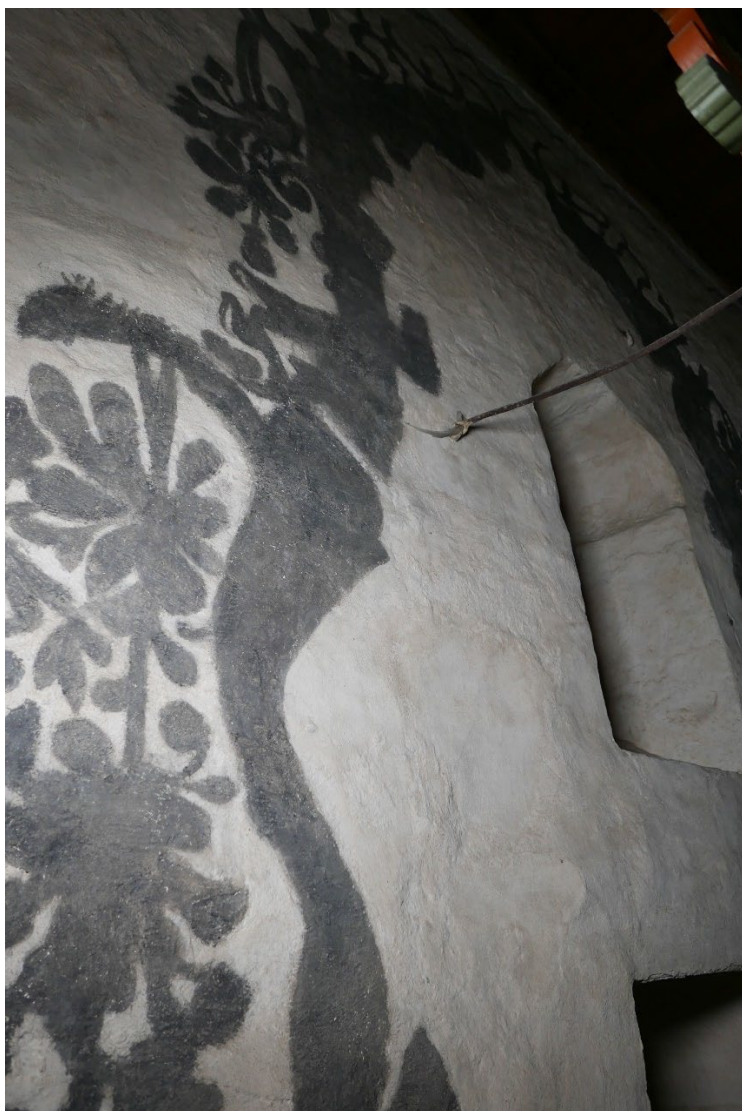
Figur 4: Skyggemaleriet sett bak altertavlen, nordre side. Foto: NIKU

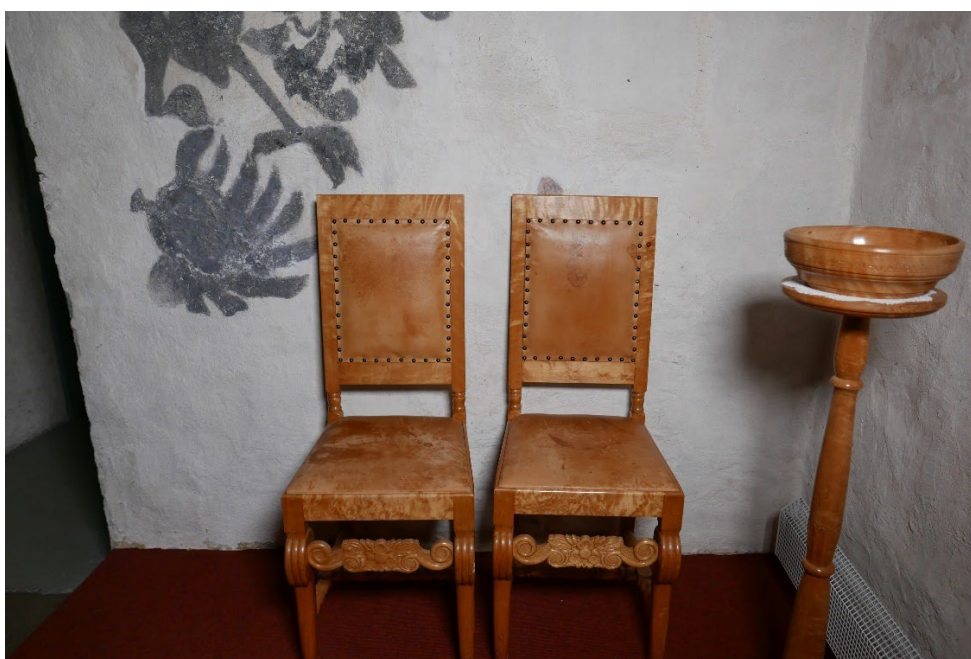
Figur 5: Stoler, som er plassert inntil veggen med veggmalier kan skade maleriene. Foto: NIKU

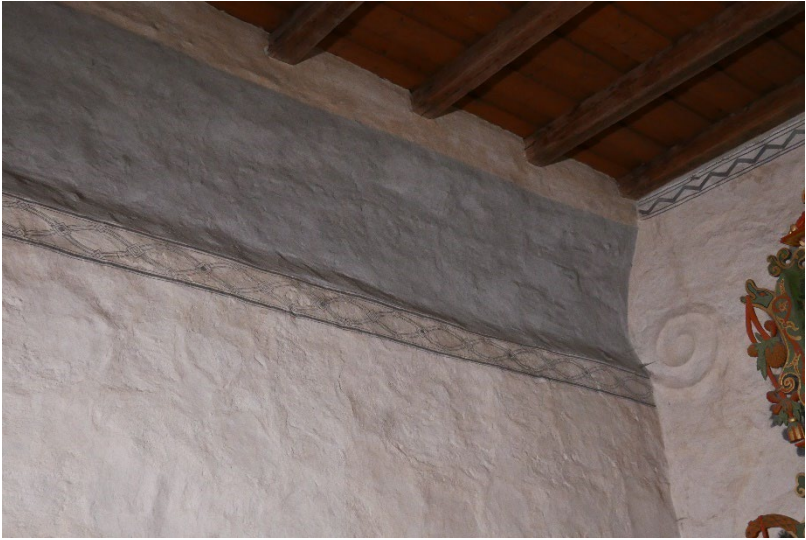
Beskrivelse dekor	Ornamntfrisene langs øvre veggavslutning i koret.
Figur 6: Ornamntfris sett mot nordøst. Foto: NIKU

Tilgjengelig ved befaring	Nei
Bevaringsgrad	Rekonstruert dekorer veldig godt bevart. Usikkert om den er basert på funn.
Tilstandsbeskrivelse	Enkelte synlige sprekker og mindre utfall sett fra avstand. Kunne ikke undersøkes for bom. Overflate skitten.
Tilstandsgrad	TG9 - Ingen eller lite informasjon

Type konserveringstiltak	Tilstandsregistrering (ved TG9)
Tiltaksbeskrivelse	Tilstandsvurdering
Konsekvensgrad	KG1 – På middels sikt, innen 5 år
Behov for stillas/plattform for anbefalt tiltak	Ja
Notat praktisk gjennomføring	/
Anbefaling andre tiltak	/

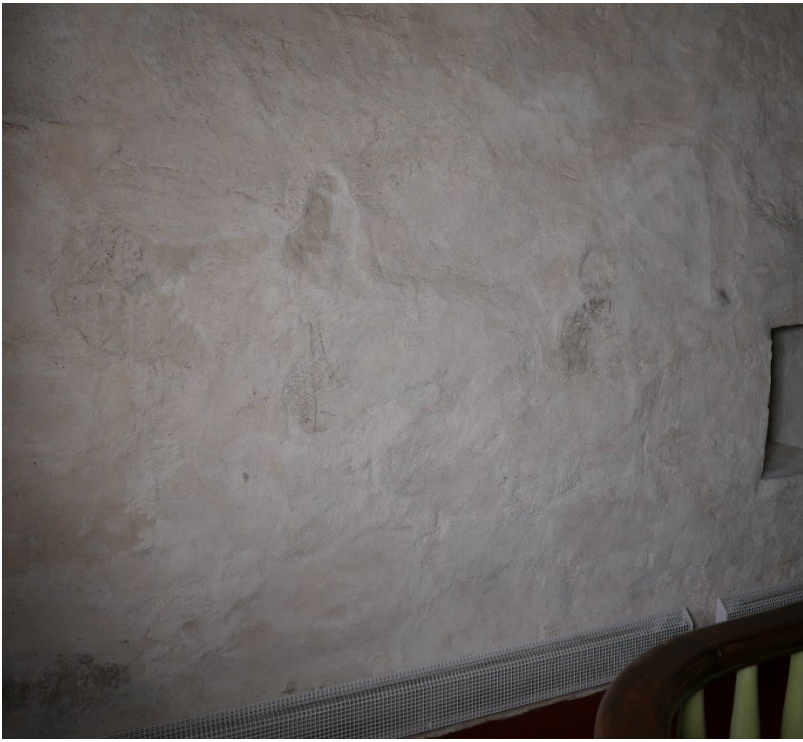
Beskrivelse dekor	Fragmenter av maleri/dekor som er vanskelig å tolke. Vegg: Linjer, noe som ligner ansikter og hoder, i nisjen: muligens steinimitasjon.
Figur 9: Fragmenter på nordveggen i koret. Foto: NIKU

Tilgjengelig ved befaring	Ja
Bevaringsgrad	Meget fragmentert bevart og vanskelig å tolke, muligens mistolket ved tidligere restaurering.
Tilstandsbeskrivelse	Malingstap, mekaniske skader, bom, skitten overflate.
Tilstandsgrad	TG1 – Svake symptomer

Skadeårsak og konsekvens	Utsatt for berøring og støt.
--------------------------	------------------------------

Type konserveringstiltak	Mindre tiltak/overvåking/forebyggende konservering
Tiltaksbeskrivelse	Fragmenterne anbefales renset og konsolidert (injeksjon). Ved behandling/nykalkning av veggene skal først kalkmaleriene renses og så tilgrensende veggoverflater kalkes med pigmentert kalk.
Konsekvensgrad	KG1 – På middels sikt, innen 5 år
Behov for stillas/plattform for anbefalt tiltak	Nei
Notat praktisk gjennomføring	/
Anbefaling andre tiltak	/

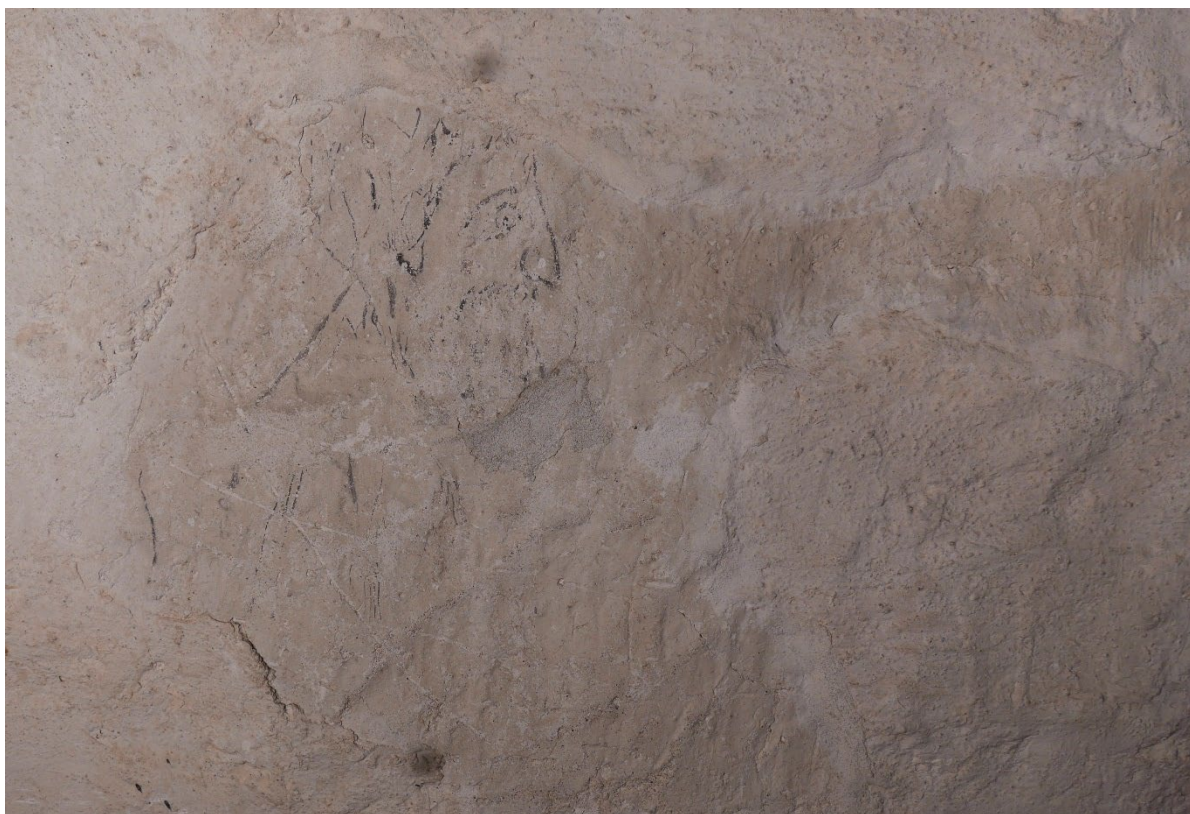
Figur 10: Detalj. Fragment med sorte linier, som kan se ut som en figur. Enkelte avskallinger og skraper. Foto: NIKU

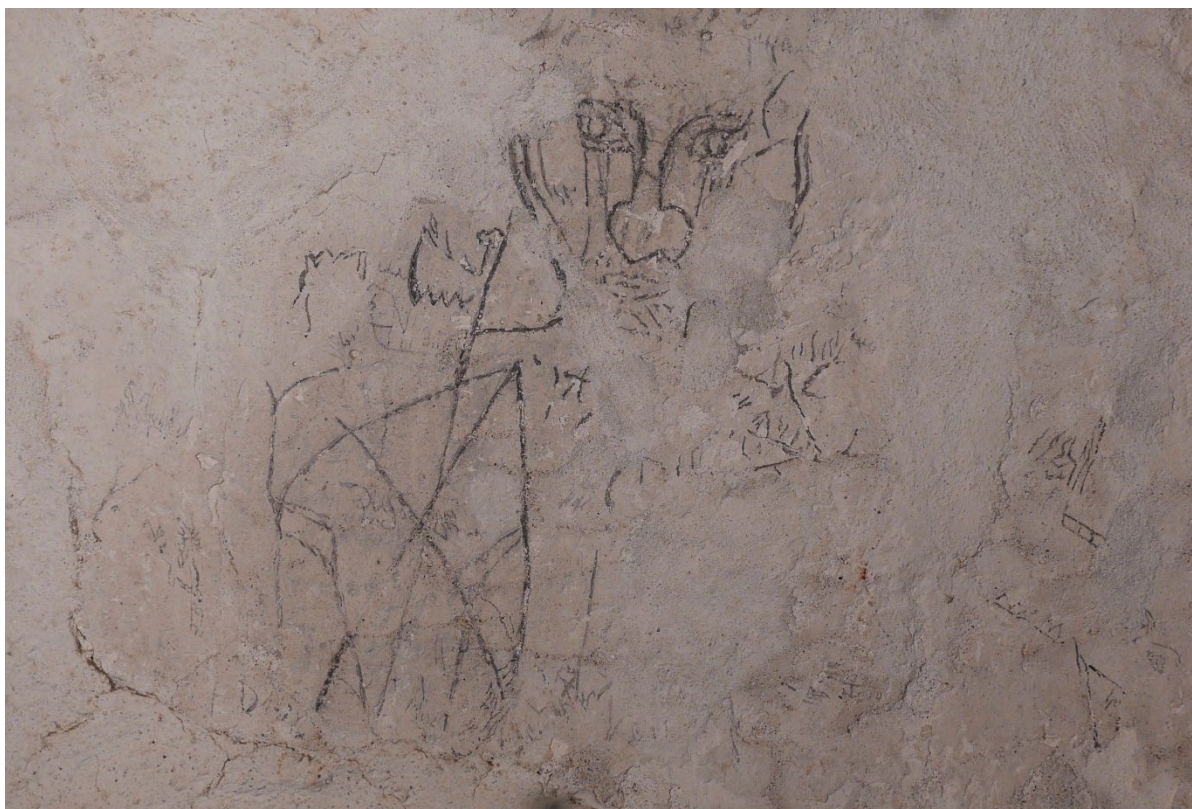
Figur 11: Detalj. Fragment med sorte linier, som er vanskelig å tolke. Enkelte avskallinger og skraper. Foto: NIKU

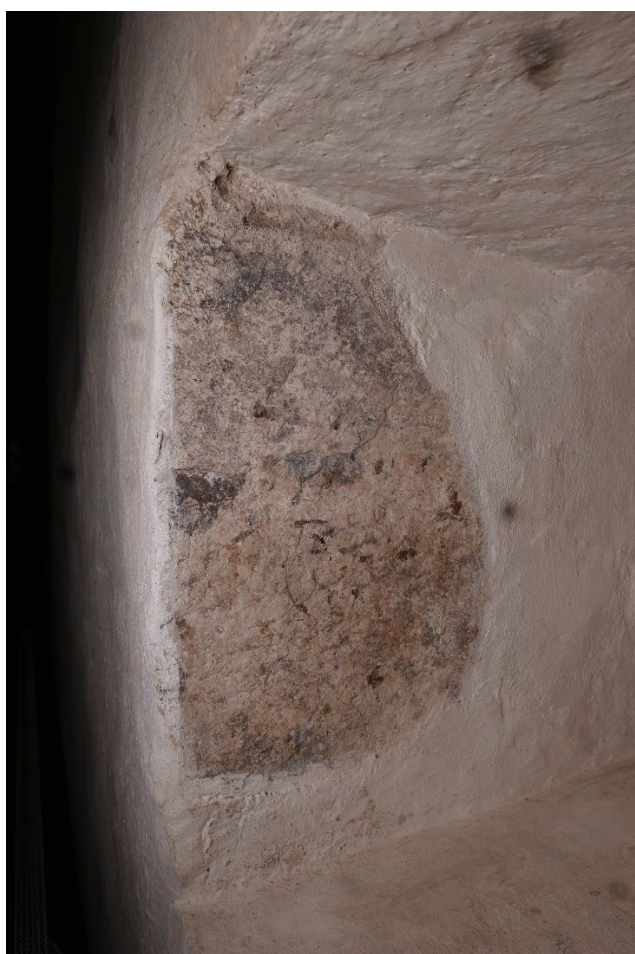
Figur 12: Fragment i nisje med rester etter maling. Det kan ser ut som steinimitasjon. Foto: NIKU
