AF 66 - TILSTANDSREGISTRERING AV MURALMALERIENE I HEDENSTAD KIRKE

Kongsberg kommune, Buskerud

Tittel Af 66 - Tilstandsregistrering av muralmaleriene i Hedenstad kirke Kongsberg kommune, Buskerud	Rapporttype/nummer NIKU Rapport 327	Publiseringsdato 30.01.2024
	Prosjektnummer 1022278-02	Sider 13
	Avdeling Konservering	Tilgjengelighet Åpen
Forfatter(e) Kaun, Susanne	ISSN 2703-7797 ISBN 978-82-8101-475-6	Oppdragstidspunkt / periode utført 6.3.2023
	Forsidebilde Foto: Rankedekor i koret. Foto: Susanne Kaun, NIKU

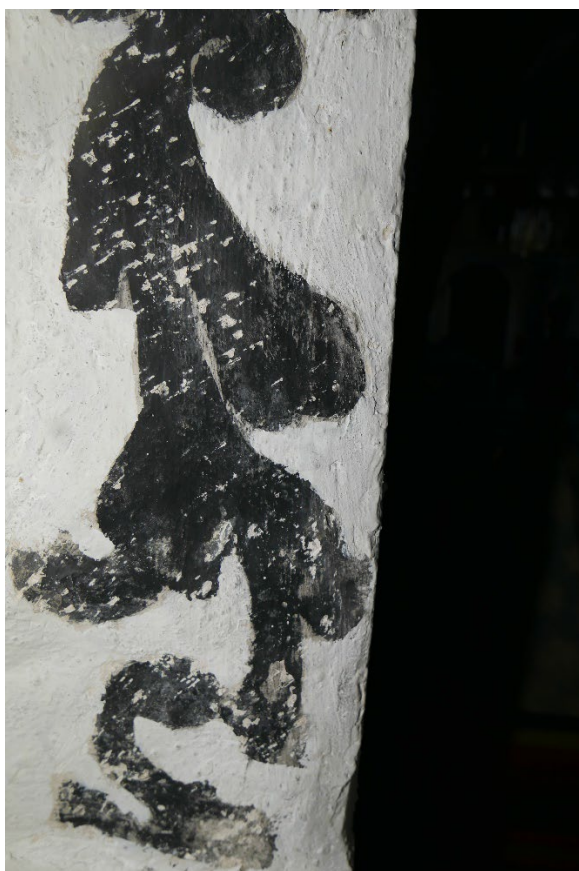
Tilgjengelig ved befaring	Ja
Bevaringsgrad	Godt bevart. Noe retusjert.
Tilstandsbeskrivelse	Mange hakk i overflaten fra avdekning. Løse kalklag.
Tilstandsgrad	TG1 – Svake symptomer

Figur 2: Flere hakk i originaldekor etter avdekning. Foto: NIKU

Type konserveringstiltak	Moderate tiltak/ ytterligere undersøkelser
Tiltaksbeskrivelse	Konsolidering av løse kalklag.
Konsekvensgrad	KG1 – På middels sikt, innen 5 år
Behov for stillas/plattform for anbefalt tiltak	Ja
Notat praktisk gjennomføring	/
Anbefaling andre tiltak	/

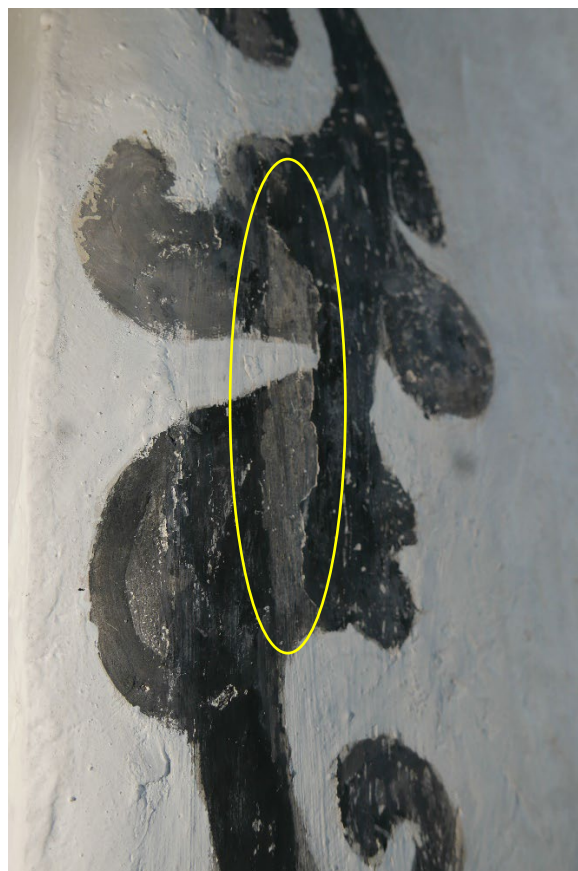
Figur 3: Retusjert område (sirkel). Foto: NIKU
