# DRANGEDAL KIRKE, DRANGEDAL KOMMUNE

Tilstandsregistrering av kunst og inventar, 2023

Tittel Drangedal kirke, Drangedal kommune Tilstandsregistrering av kunst og inventar, 2023	Rapporttype/nummer NIKU Rapport 299	Publiseringsdato 31.12.2023
	Prosjektnummer 1022554-01 1022554-03	Sider 32
	Avdeling Konservering	Tilgjengelighet Åpen
Forfatter(e) Lena Stoveland og Nina Kjølsern Jernæs	ISSN 2703-7797 ISBN 978-82-8101-446-6	Oppdragstidspunkt / periode utført September 2023
	Forsidebilde Altertavle, døpefont og døpefontshimling, Drangedal kirke. Foto: H. Smith, Riksantikvaren, 2023

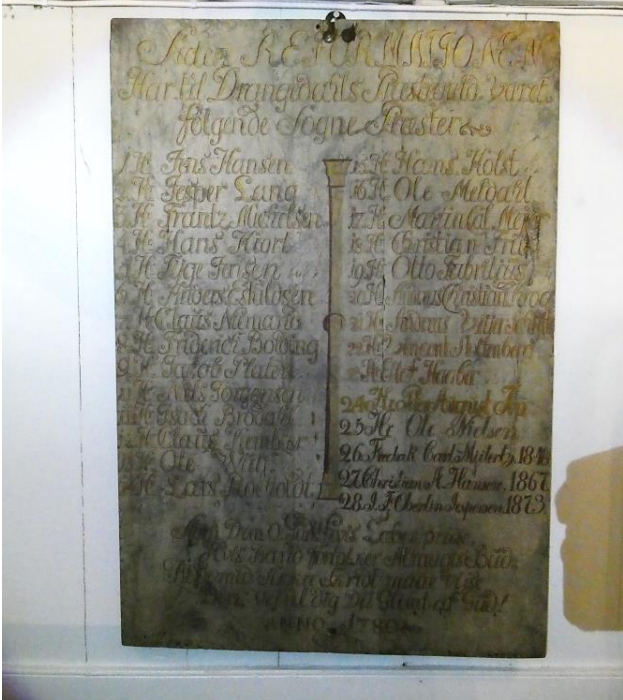
Objekt	<b>-Maleri</b>
Beskrivelse	Prestetavle. Liste over sogneprester i Drangedal fra reformasjonen til 1780. Presten A. C. Krog fikk det laget. Flere prester ført på senere, fram til 1873. Bakgrunnen er marmorert. Består av to paneler.
Foto: N.K.Jernæs, NIKU

Datering	1780, 1700 tallet, fjerde kvartal.
Hovedmateriale	-Oljemaling på tre.
Beskrivelse materialer	To trestykker/paneler føyd sammen. Gul maling på skriften, ikke gull. Rød grundering.
Plassering	Nordvegg i nordligere korsarm. Over sidefløygalleriet.
Mål	H: 105 cm, B: 73 cm, D: 4cm.
<b>Tilstandsregistrering</b>	
Tilgjengelighet ved befaring	Tilgjengelig fra trappestige.
Bevaringsgrad/integritet	Godt bevart.
Tilstandsbeskrivelse	Marmorering og årstall fremstår falmet. Rester av årstall tilhørende hvert navn er falmet. En del løs maling, særlig i nedre del. Guldfargen er også falmet. Lysbleket. Avskallinger og oppskallinger. Mest avskallinger ned til treverk, noe ned til grunderingen.

Tilstandsgrad	<b>TG2 – Vesentlige symptomer.</b>
<b>Risikovurdering</b>	
Mulig(e) skadeårsak(er)	<ol style="list-style-type: none"> <li>1. Lys og stråling.</li> <li>2. Ugunstig luftfuktighet og temperatur.</li> <li>3. Håndtering eller ugunstig oppbevarings-/utstillingsforhold.</li> </ol>
Risiko for nye skader	Risiko for å komme borti tavlen. Den henger kort over gulvet (53 cm over gulvet), nær oppbevaring av kulekrybbe og annet. Opphenget ser greit ut, på kraftig skruer. Noe risiko for ytterligere falming.
<b>Anbefalte tiltak</b>	
Tiltakstype	Moderate tiltak og/eller ytterligere undersøkelser.
Tiltaksbeskrivelse	Festing av løs maling. Vurder å henge maleriet et annet sted i kirken, høyere oppe på veggen og skjermet for naturlig lys.
Konsekvensgrad	<b>KG2 – På kort sikt, innen 2 år.</b>
Behov for stillas/ plattform for anbefalte tiltak	Nei.

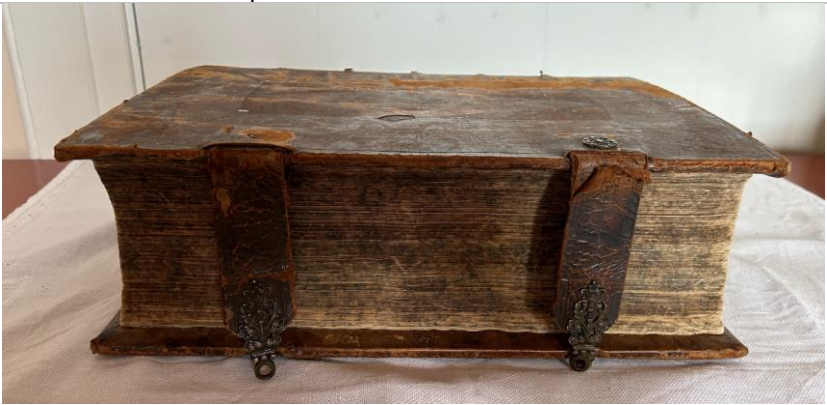
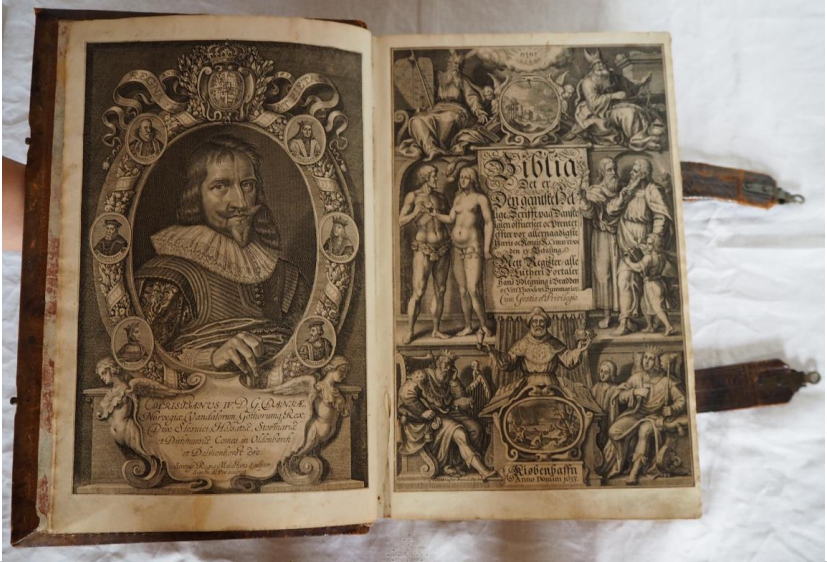
<b>Objekt</b>	<b>-Bibel</b>
Beskrivelse	Christian IV bibel. Trykket i København i 1633. Permer av lærinnbundet tre. To lukkemekanismer bestående av lærreimer og spenner av metall. Permene er preget med kongekroner, border og blomsterdekor. Rygg dekorert med kongemonogram, tittel og dekor i gull. Dekorert papir på innsiden av bokbindet. Ingen innstikk eller kolofon. Kobberstikk på de første sidene.
Foto: H.M. Kempton, KA.

Datering	1633. 1600-tallet.
Hovedmateriale	-Papir og andre materialer.
Beskrivelse materialer	Ingen informasjon.
Plassering	I safe under alteret.
Mål	Mål: H: 33 cm, B: 12 cm, D: 4 cm
<b>Tilstandsregistrering</b>	
Tilgjengelighet ved befarig	Tilgjengelig.
Bevaringsgrad/integritet	Ingen informasjon.
Tilstandsbeskrivelse	Bokblokka har noen gamle fuktskader, men har ellers god tilstand.

Lærremmene (lukkemekanismene) er svært løse og skjøre. En av festeknappene i metall mangler. Ellers er det en del slitasje langs ytterkantene av bokbindet.
Tilstandsgrad	<b>TG2 – Vesentlige symptomer.</b>
<b>Risikovurdering</b>	
Mulig(e) skadeårsak(er)	1. Håndtering eller ugunstig oppbevarings-/utstillingsforhold.
Risiko for nye skader	Bibelen er utsatt for skade når den tas inn og ut av safen.
<b>Anbefalte tiltak</b>	
Tiltakstype	Moderate tiltak og/eller ytterligere undersøkelser.
Tiltaksbeskrivelse	Behandles av papirkonservator / bokbinder.
Konsekvensgrad	<b>KG2 – På kort sikt, innen 2 år.</b>
Behov for stillas/ plattform for anbefalte tiltak	Nei.
Annet	Vi kjenner til ca. 60 eksemplarer av Chr IVs bibel i Norge, av de 2000 som ble trykket opprinnelig.

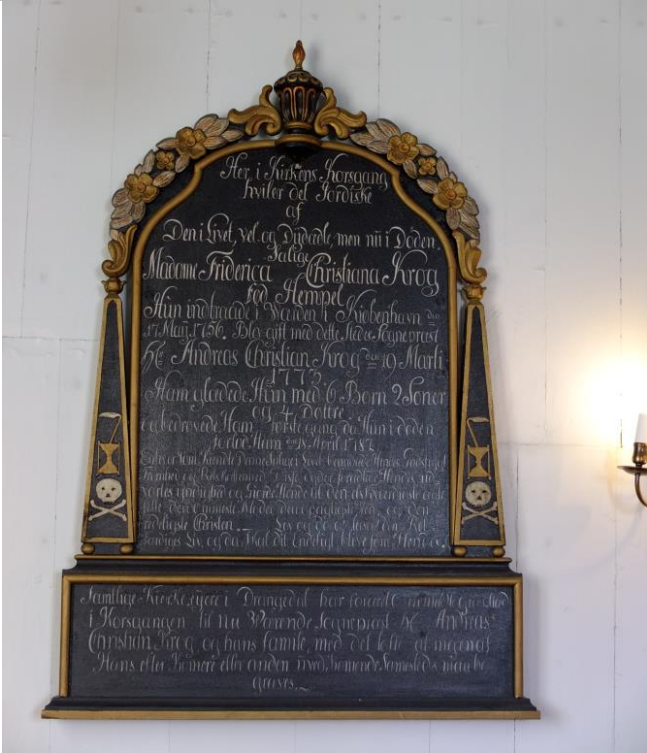
<b>Objekt</b>	<b>-Epitafium</b>
Beskrivelse	Minnetavle/epitafium. Portalformet minnetavle over A.C.Krogs første kone Friderica Christiane Krog født Hempel. Minnetekst i budefeltet rammet inn av to bautasteiner med hodeskaller og timeglass, som ender i en blomsterranke toppet med en urne.
Foto: H. Smith, Riksantikvaren

Datering	1773, 1700-talls.
Hovedmateriale	-Oljemaling på tre.
Beskrivelse materialer	Gulmaling, bronsemaling og sølvmaling. Skriftefeltet er malt på et emne, ingen skjøter.

Plassering	Sydligere korsarm, på vestvegg.
Mål	H: 138 cm, B: 97 cm, D: 7 cm.
<b>Tilstandsregistrering</b>	
Tilgjengelighet ved befaring	Delvis tilgjengelig med trappestige.
Bevaringsgrad/integritet	Godt bevart.
Tilstandsbeskrivelse	Hovedfeltet som er ett panel, har en vertikal sprekk i nedre halvdel, som måler 24 cm lang. Noen brune flekker i øvre halvdel, uvisst hvilket materiale. Opphenget består av tre nye spiker i vegg, der spikerhodene er synlig på forsiden. Spikerne siger.
Tilstandsgrad	<b>TG1 – Svake symptomer.</b>
<b>Risikovurdering</b>	
Mulig(e) skadeårsak(er)	1. Iboende nedbryting.
Risiko for nye skader	Opphenget representerer en høy risiko. Spikerne siger og epitafiet er i ferd med å skli av spikerhodene. Dette er eneste festeanordning.
<b>Anbefalte tiltak</b>	
Tiltakstype	Mindre tiltak, overvåking og/eller forebyggende konservering
Tiltaksbeskrivelse	Utbedring av opphenget haster.
Konsekvensgrad	<b>KG3 – Strakstiltak, umiddelbart og innen et år.</b>

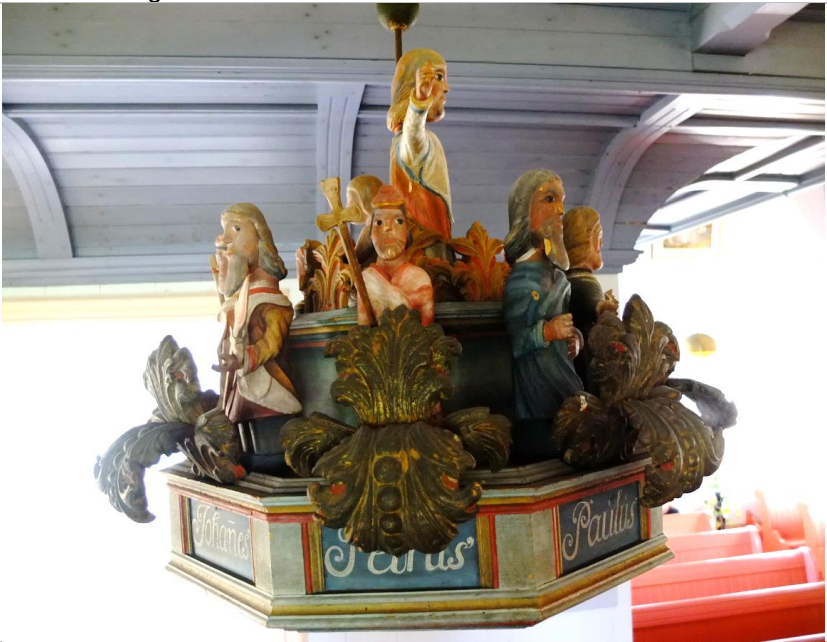
<b>Objekt</b>	<b>-Dåpshimling</b>
Beskrivelse	Dåpshimling/døpefontsbaldakin. Åttekantet med utskårede figurer av Jesu dåp på toppen, omringet av åtte apostler. Rundt sidene er apostelens navn malt i fyllingene. Dåpsdue både på toppen av, og under himlingen.
Foto: H. Smith, Riksantikvaren

Datering	1642?, 1600-tallet.
Hovedmateriale	-Oljemaling på tre.
Beskrivelse materialer	Forgylling og oljemaling. Ikke grundering.
Plassering	På sydvestige del i koret.
Mål	H: 101 cm inkludert første ankerpunkt. Ø: 68 cm.
<b>Tilstandsregistrering</b>	
Tilgjengelighet ved befaring	Mesteparten tilgjengelig fra trappestige. Øverste del ikke tilgjengelig.
Bevaringsgrad/integritet	Godt bevart. Sekundære (1700-talls) akantusdekor.

Tilstandsbeskrivelse	Noen få løse malingsflak. Litt oppsprekking og krakelering på de nedre navnefeltene. Noe fargetap ned til treverket. Fargene er bleket. Johannes mangler sin høyre arm. Litt støv. Noen fingertupper mangler. Litt av skjegget på Paulus, og noen fingre på Jacobus mangler. Mathias mangler finger. Deler av Tomas sin attributt mangler også. I øvre Akanthusrad mangler toppen. Det er en del treverk som er limt sammen. Noe fuktrenn på Jesus hode og ned, trolig eldre skade. Tørkekrakeleringer på skrift, ikke alderskrakeleringer. Noe støv og smuss.
Tilstandsgrad	<b>TG1 – Svake symptomer.</b>
<b>Risikovurdering</b>	
Mulig(e) skadeårsak(er)	1. Ugunstig luftfuktighet og temperatur. 2. Lys og stråling. 3. Smuss, støv, forurensing.
Risiko for nye skader	Mulig tørkeskader eller løs maling som følge av variasjoner i luftfuktighet og temperatur. Ser ut som om det er noe mer skader mot vinduet og lyset. Men det er skjerming på vinduene i dag. Spotmålinger: Lux: 334, 443, 350, med solskjerming på solskinnsdag.

<b>Anbefalte tiltak</b>	
Tiltakstype	Mindre tiltak, overvåking og/eller forebyggende konservering
Tiltaksbeskrivelse	Festing av løs maling av malerikonserverator. Tilstanden bør holdes under oppsyn.
Konsekvensgrad	<b>KG1 – På middels lang sikt, innen 5 år.</b>
Behov for stillas/ plattform for anbefalte tiltak	Nei.

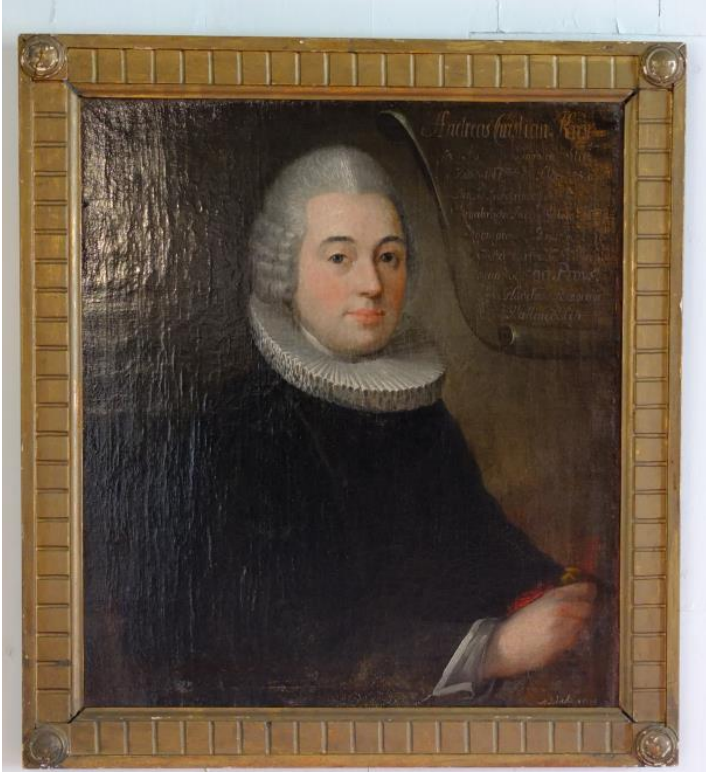
<b>Objekt</b>	<b>-Maleri</b>
Beskrivelse	Presteportrett. Andreas Christian Krog. Signert Poulsen 1775. Signert nedre høyre hjørne. Og et skriffelt i øvre høyre hjørne.
Foto: H. Smith, Riksantikvaren

Beskrivelse materialer	Ikke kileramme, blindrammen uten utkilingsmulighet. Rød grundering.
Plassering	Venstre side av sydvegg i sydlige korsarm.
Mål	H: 88 cm, B: 80 cm, D: 5cm.
<b>Tilstandsregistrering</b>	
Tilgjengelighet ved befaring	Delvis tilgjengelig fra trappestige.
Bevaringsgrad/integritet	Godt bevart.
Tilstandsbeskrivelse	Overrenset, særlig i mørke områder i nedre høyre del. Noe gulnet ferniss. Rester av eldre ferniss på karnasjonen. Noe løs maling på pynterammen. Hjørnene på pynterammen dras fra hverandre, skjøtene har dårlig heft. Overflaten er noe krakelert, særlig i vertikale linjer og det er noen krympeskader.
Tilstandsgrad	<b>TG1 – Svake symptomer.</b>
<b>Risikovurdering</b>	
Mulig(e) skadeårsak(er)	1. Ustabile uoriginale materialer eller eldre restaurering. 2. Ugunstig luftfuktighet og temperatur. 3. Iboende nedbryting.
Risiko for nye skader	Opphenget ser greit ut. En snor på en vinkelkrok. Maleriet henger ved et vindu, men ikke i direkte sollys. Henger litt lavere enn det andre portrettet. Noe risiko for tyveri.

<b>Anbefalte tiltak</b>	
Tiltakstype	Mindre tiltak, overvåking og/eller forebyggende konservering.
Tiltaksbeskrivelse	Konsolidere løs maling på ramme og retusjere.
Konsekvensgrad	<b>KG1 – På middels lang sikt, innen 5 år.</b>
Behov for stillas/ plattform for anbefalte tiltak	Nei.

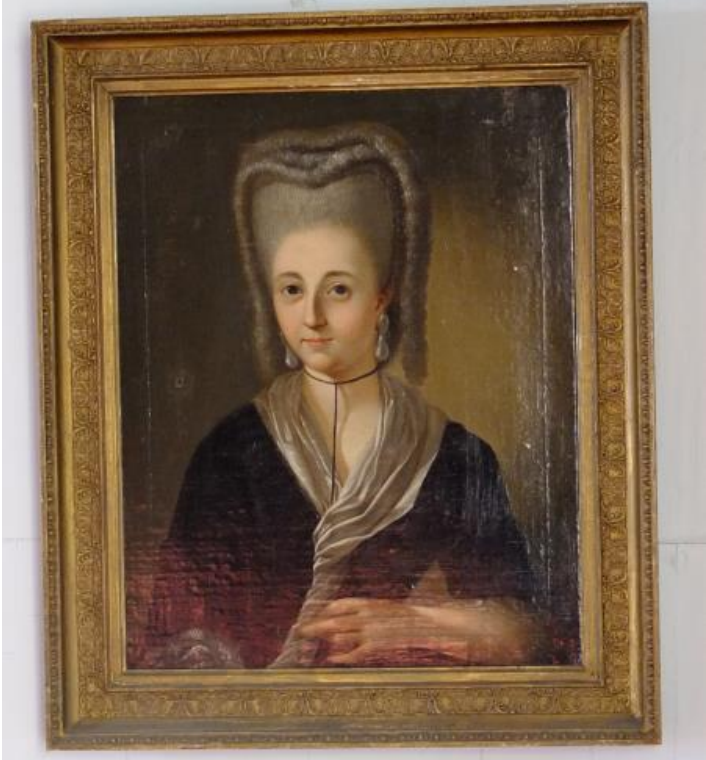
<b>Objekt</b>	<b>-Maleri</b>
Beskrivelse	Portrett av A.C.Krogs første kone Friderica Christiane Krog født Hempel i 1756 i København. Maleriet er ikke signert. Maleriet er en gave fra Gisela og Henning Thorsdalen til Drangedal kirkes jubileum i år 2000. 1800-talls ramme med bronsemaling.
Foto: H. Smith, Riksantikvaren

Datering	1834, 1800 tallet, andre kvartal.
Hovedmateriale	-Oljemaling på lerret.
Beskrivelse materialer	1800-talls ramme med bronsemaling..
Plassering	Høyre side på sørveggen på sydlige korsarm..
Mål	H: 77 cm, B: 64 cm, D: 5 cm.
<b>Tilstandsregistrering</b>	
Tilgjengelighet ved befaring	Delvis tilgjengelig fra trappestige.
Bevaringsgrad/integritet	Middels godt bevart.
Tilstandsbeskrivelse	Avskallinger i pynterammes øverste del, og løs maling rundt avskallinger. Ellers god tilstand. Opphenget virker greit, det henger med vaiere på en vinkelkrok. Avtrykk av blindrammen i lerretet. Vurdere ny oppspenning.
Tilstandsgrad	<b>TG1 – Svake symptomer.</b>
<b>Risikovurdering</b>	
Mulig(e) skadeårsak(er)	1. Ustabile uoriginale materialer eller eldre restaurering. 2. Lys og stråling.
Risiko for nye skader	Henger nokså høyt oppe fra benkene, men noe tyveriutsatt.
<b>Anbefalte tiltak</b>	
Tiltakstype	Mindre tiltak, overvåking og/eller forebyggende konservering.

Tiltaksbeskrivelse	Festing av løs maling.
Konsekvensgrad	<b>KG1 – På middels lang sikt, innen 5 år</b>
Behov for stillas/ plattform for anbefalte tiltak	Nei.

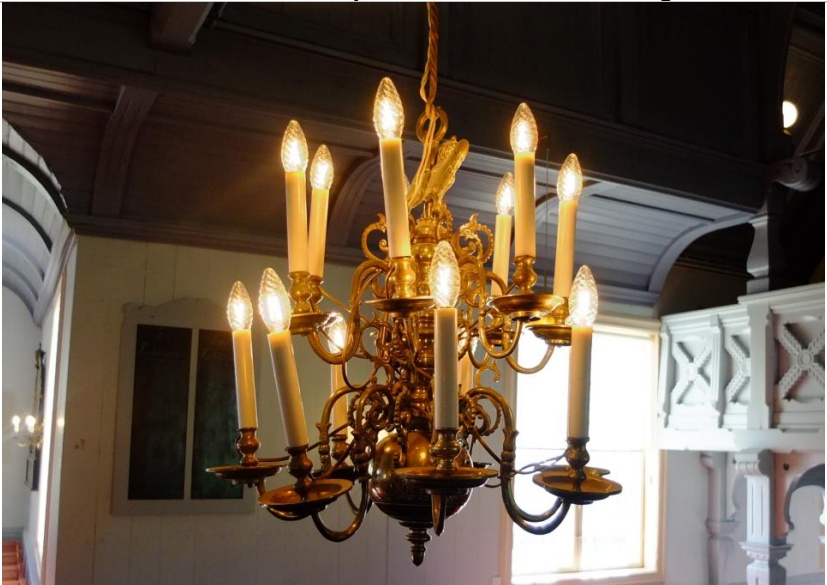
<b>Objekt</b>	<b>-Lysekrone</b>
Beskrivelse	Lysekrone i messing med 14 armer i to høyder. Ørn på toppen og en kule i bunn, inngravert: «Halvor Halvorsen Solberg, Gjertrud Olsdatter. Anno 1708. Den 1. januari». Elektriske ledninger.
Foto: H. Smith, Riksantikvaren

Datering	1708, 1700 tallet, første kvartal.
Hovedmateriale	-Messing.
Beskrivelse materialer	Messing.
Plassering	Bak i skipet.
Mål	H: 60 cm, Ø: 56 cm.
<b>Tilstandsregistrering</b>	
Tilgjengelighet ved befaring	Delvis tilgjengelig fra trappestige.

Bevaringsgrad/integritet	Middels godt bevart. Flere av lysholderne er byttet ut. det er boret hull i alle lysholderne. Ledninger ligger ellers montert utenpå og ikke veldig pent gjort.
Tilstandsbeskrivelse	Lysarmene har blitt belastet ved montering av lys fra gammelt av, så både lysholdere og mansjetter står skjevt på flere. Av dekorelementer mellom lysarmene så er det to stykker som mangler. Flere av lysholderene er også bøyd utover. Dekorelementene mellom de to etasjene er borte. Det er gjort noen utskiftninger i lysholderne. Rester av teip eller klistrelapp. Rester av pussemiddel på fuglen.
Tilstandsgrad	<b>TG1 – Svake symptomer.</b>
<b>Risikovurdering</b>	
Mulig(e) skadeårsak(er)	1. Ustabile uoriginale materialer eller eldre restaurering. 2. Håndtering eller ugunstig oppbevarings-/utstillingsforhold.
Risiko for nye skader	Henger greit.
<b>Anbefalte tiltak</b>	
Tiltakstype	Ingen nødvendige tiltak / Mindre tiltak, overvåking og/eller forebyggende konservering.

Tiltaksbeskrivelse	Kan med fordel gjøre en penere jobb med det elektriske arbeidet. Likevel er det i god stand og ikke noe umiddelbart behov for utskiftning.
Konsekvensgrad	<b>KG1 – På middels lang sikt, innen 5 år.</b>
Behov for stillas/ plattform for anbefalte tiltak	Nei.

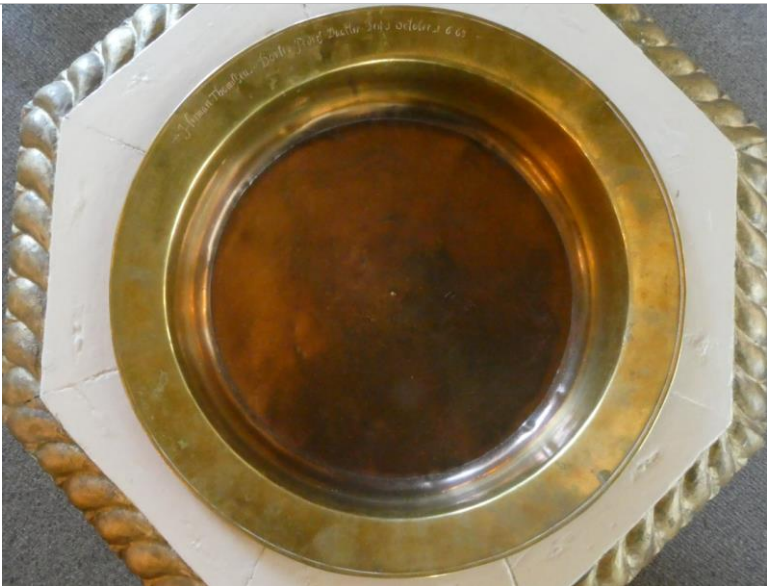
<b>Objekt</b>	<b>-Dåpsfat</b>
Beskrivelse	Gitt av sorenskriver i Bamble, Herman Thomissen og hustru Dorte Pedersdatter, den 1. oktober 1663. Inskripsjon med datering på brem.
Foto: N.K. Jernæs, NIKU.

Datering	1663, 1600 tallet, tredje kvartal.
Hovedmateriale	Messing.
Beskrivelse materialer	Ingen informasjon.
Plassering	I døpefont i kor
Mål	Ingen informasjon.
<b>Tilstandsregistrering</b>	
Tilgjengelighet ved befaring	Tilgjengelig uten hjelpemidler
Bevaringsgrad/integritet	Godt bevart.
Tilstandsbeskrivelse	Få skader, helt gods.
Tilstandsgrad	<b>TG1 – Svake symptomer.</b>
<b>Risikovurdering</b>	
Mulig(e) skadeårsak(er)	1. Håndtering eller ugunstig oppbevarings-/utstillingsforhold.
Risiko for nye skader	Liten risiko for nye skader ved riktig håndtering
<b>Anbefalte tiltak</b>	
Tiltakstype	Ingen nødvendige tiltak.
Tiltaksbeskrivelse	Unngå unødvendig håndtering.
Konsekvensgrad	<b>KG0 – På lang sikt.</b>
Behov for stillas/ plattform for anbefalte tiltak	Nei.

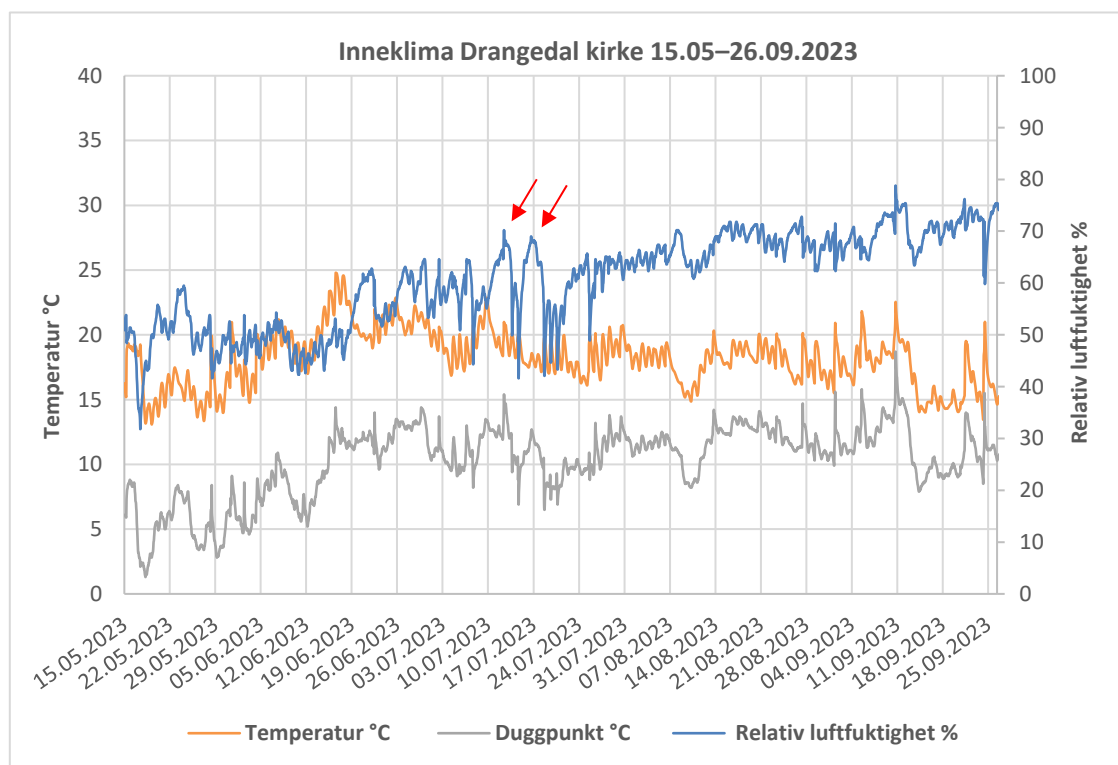
Min temp °C	13.08	Min %RF	31.80
Maks temp °C	24.79	Maks %RF	78.80
Gj.snitt. temp °C	18.17	Gj.snitt %RF	60.59
St.dev	2.13	St.dev	8.93

Inneklimaet i kirken påvirkes av oppvarmingsrutinene og av utendørsklima. Måledata fra perioden viste at koret har relativt stor variasjon i relativ luftfuktighet (RF), mellom 31.8% og 78.8%, med et gjennomsnitt på 60.6% relativ luftfuktighet. Temperaturen har vært mellom 13.1°C og 24.8°C. Det tørreste tidspunktet innenfor måleperioden var kl.11:00, 17.5.2023 (31.8% RF og 19.3°C), som muligens kan ha sammenheng med at kirken ble varmet opp i forbindelse med nasjonaldagen. Et døgn etter, var temperaturen gått ned til 13.7°C, samtidig som den relative luftfuktigheten økte til 43.5%. Sommermånedene har vært preget av et nokså varmt og fuktig inn klima. Ved flere tilfeller har det skjedd en stor endring i luftfuktighet over en relativt kort tidsperiode. På litt over fire døgn, i perioden 12.7.2023 til 16.7.2023 (røde piler) varierte den relative luftfuktigheten fra 70.2% (12.7.2023 kl. 11:00) til 41.6% (14.7.2023 kl. 17:00) for så å stige til 69.0% (16.7.2023). Store endringer i den relative luftfuktigheten som dette kan føre til bevegelse og stress på bemalt treverk, og en økt risiko for sprekkdannelse, delaminering og avskalling. Det ser ikke ut til å være en klar sammenheng mellom den relative luftfuktigheten og innendørstemperaturen i denne perioden, så det er mulig at periodene med økt relativ luftfuktighet kan forklares av økt nedbør i perioden. Fra slutten av juni til slutten av september har det vært flere perioder med relativ luftfuktighet over 65%, som øker risikoen for muggvekst, spesielt på kalde overflater og streder med stillestående luft. På den annen side er det forventet at oppvarming i vinterhalvåret kan føre til ugunstig lav luftfuktighet (<30%RF). Inneklima-data fra de pågående målingene bør tas med inn i fremtidige vurderinger av inn klima i kirken og sees i sammenheng med oppvarmingsrutiner og utendørsklima.

Klimaloggeren har internt datalagringsminne, og ca. 2 års batteritid. For bedre å forstå inn klimaet i Drangedal kirke og identifisere spesifikke behov, utfordringer og mulige løsninger er det behov for å logge inn klimaet i minst 13 måneder slik at korte og sesongmessige variasjoner kan tolkes opp mot internasjonale standarder på inn klima og kirkekunst, som NS-EN 15757:2010 – *Bevaring av kulturminne: Krav til temperatur og relativ luftfuktighet for å begrense klimarelatert mekanisk skade på organiske, hygroskopiske materialer*. Dette gir et nødvendig grunnlag for å vurdere risiko for skader på kirkekunsten som følge av ugunstig luftfuktighet og temperatur over tid.

Ved tørr luft, under 30% relativ luftfuktighet, øker risikoen for sprekkdannelse i treverk og oppskalling og avskalling av malingslag. Ved kondens, og relativ luftfuktighet over 65% øker risikoen for muggvekst betraktelig. Målingene i koret gir verdifull informasjon om inn klimaet der, men er trolig ikke representative for mikroklimaer nær kirkekunst og inventar andre steder i kirken. Behovet for et mer permanent system for klimaovervåking i sanntid med klimasensorer nær kirkekunst på utvalgte steder i kirken bør vurderes i dialog meg konservator og Riksantikvaren.
