# BØ GAMLE KYRKJE, MIDT-TELEMARK KOMMUNE

Tilstandsregistrering av kunst og inventar, 2023

| Tittel<br>Bø gamle kyrkje, Midt-Telemark kommune<br>Tilstandsregistrering av kunst og inventar, 2023 | Rapporttype/nummer<br>NIKU Rapport 296 | Publiseringsdato<br>31.12.2023 |

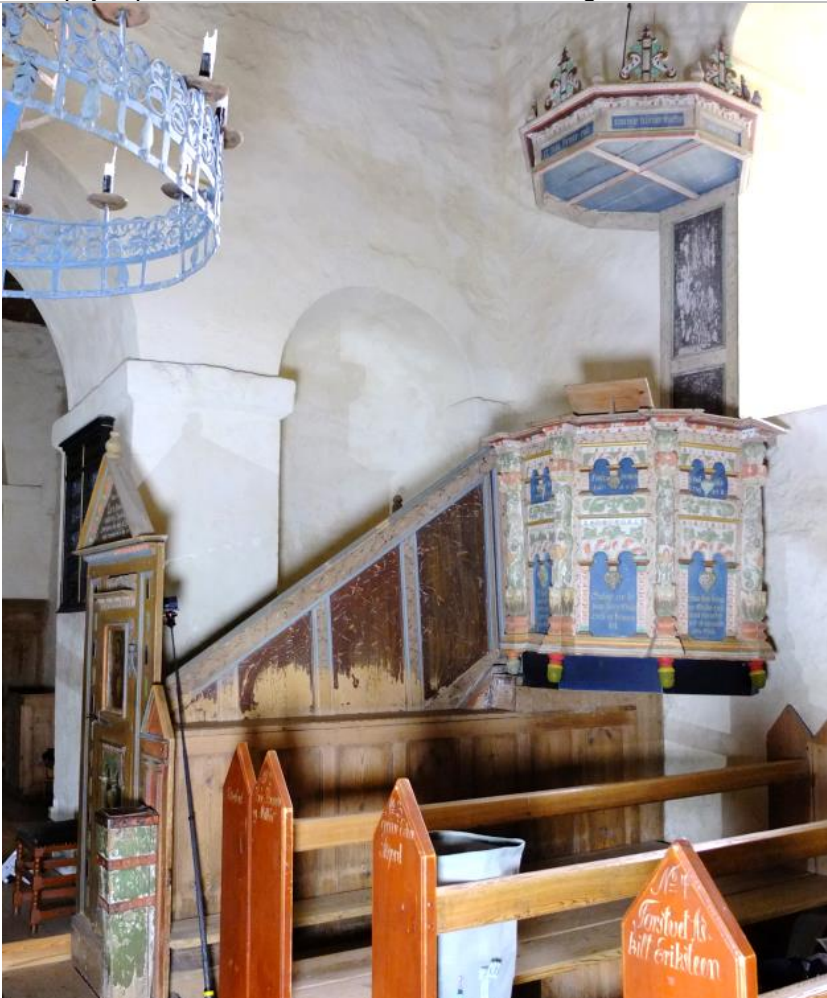
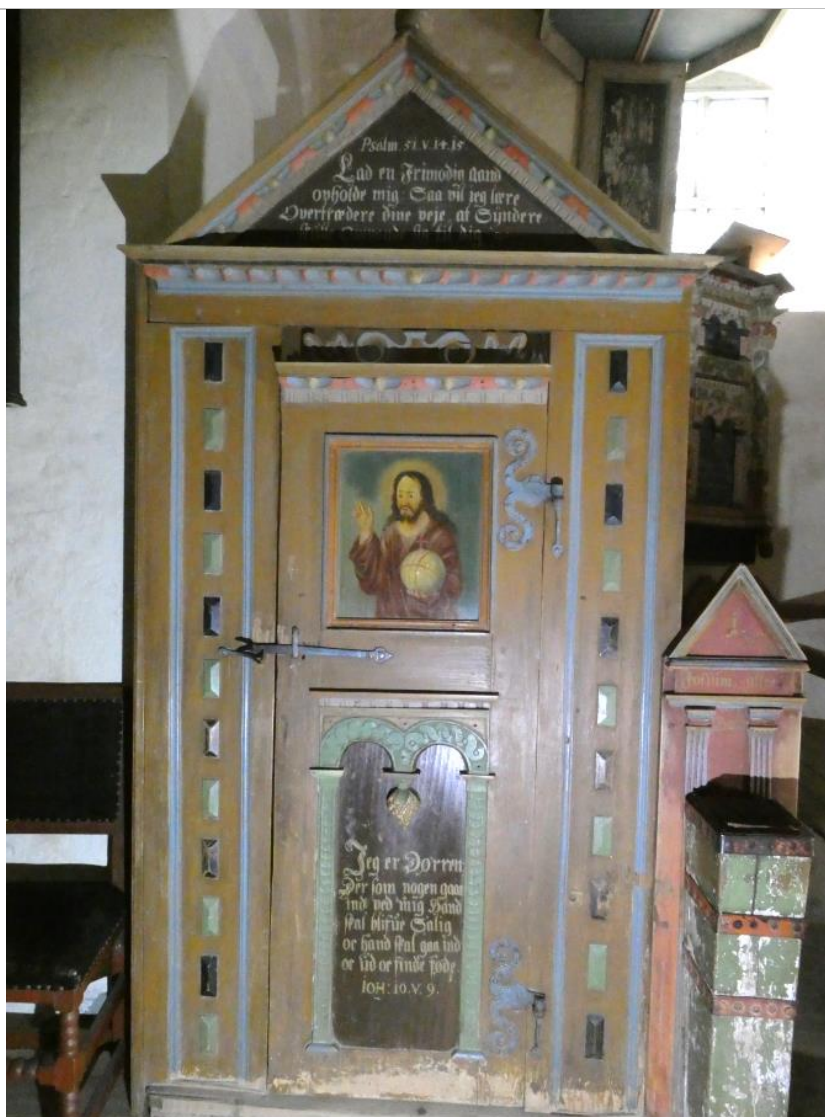
| <b>Objekt</b> | <b>-Prekestol</b> |

| Tilstandsbeskrivelse | Det er både mekanisk og klimatiske skader på prekestolen. Nedre fylling på dør til prekestolen har vridd seg og har løsnet, men er stabil. Mye bortfall av maling. Slitasje på nedre del av trappevangen, ytre side. Indre side ikke bemalt. Enkelte skader i treverk på grunn av nagler. Bortfall av trebiter noen steder. Løs maling på bakveggen og på vangen. På bakveggen er det oppskallinger som følger treverkets struktur. Bakvegg holder prekestolhimling/lydhimmel. Himlingen er for høyt oppe til å se detaljer og overside. På døra, nedre fylling, er det en del som er løsnet. Øvre fylling, panelmaleri, har gulnet ferniss og skrap ned til grunderingen. |

| Mulig(e) skadeårsak(er) | 1. Håndtering eller ugunstig oppbevarings-/utstillingsforhold.<br>2. Ugunstig luftfuktighet og temperatur.<br>3. Lys og stråling. |
| Risiko for nye skader | Skrapemerker antyder slitasje fra bruk. Vinduene på sørsiden gjør at den eksponeres for en del lys. Konstruksjon på prekestolskurv bør undersøkes, gulvet er litt skjevt. Lysmålinger: 1819, 943, 1631 Lux. |

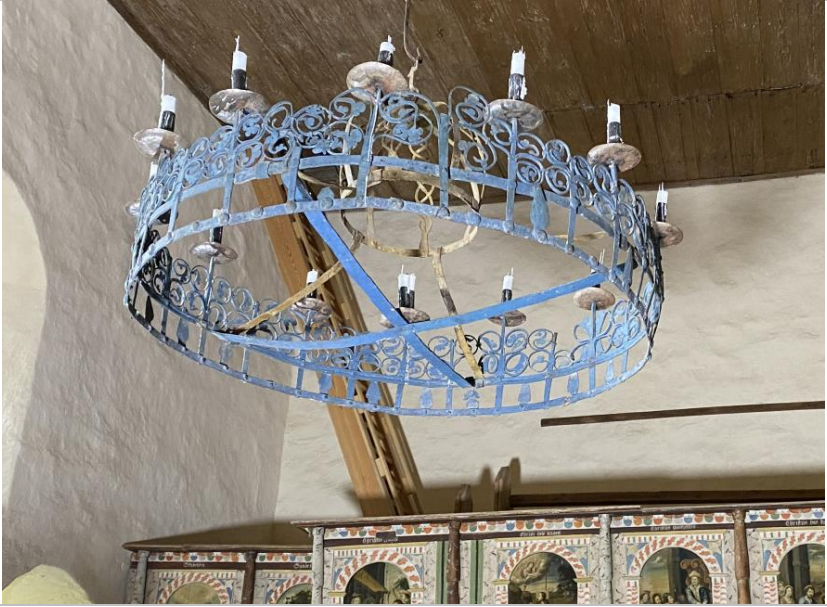
| <b>Objekt</b> | <b>-Lysekrone</b> |

| Tilstandsbeskrivelse | Det er mye rust på metallet som ikke er malt. Dette sees godt på mansjettens underside. Rustflekker på ringens innside, det som er malt blått. Det er rust ved alle sammenføyninger og under malingslagene flere steder. Rusten gjør at malingen skaller litt av på festeanordningen til krona. Dekor langs nedre ringen, men magler på 12 felt, spydspissdekor, dekorelementer. 14 igjen. 12 av 26 mangler. Metallet på blomstersnirkleene mangler også noen steder. |
| Mulig(e) skadeårsak(er) | 1. Ugunstig luftfuktighet og temperatur.<br>2. Håndtering eller ugunstig oppbevarings-/utstillingsforhold. |
| Risiko for nye skader | Høy luftfuktighet gjør at metallgjenstandene vil fortsette å ruste over tid. |

| Tiltaksbeskrivelse | Luftfuktigheten bør overvåkes, og hvertfall ikke oversitte det den er i dag. Vurdere å behandle med rusthemmende. Undersøkes av metallkonservator eller gjørtler. |

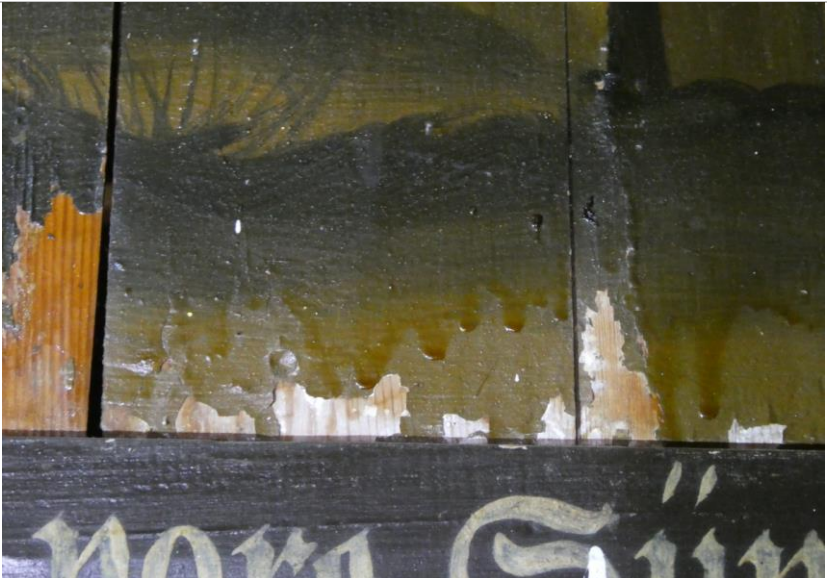
| <p>Foto: Eksempel på Korsfestelses-scenen; store skader i nedre del, malingsutfall ned til treverk, ujevn ferniss ned til treverk.<br/>N.K. Jernæs, NIKU</p> | |
| Tilstandsbeskrivelse | Sprukket opp. Noe skader i malingslaget, som følge av oppsprekking av panel. Gulnet ferniss på motivene. Ingen løs maling. Korsfestelsen, store skader i nedre del, malingsutfall ned til treverk, ujevn ferniss ned til treverk. |
| Mulig(e) skadeårsak(er) | 1. Ugunstig luftfuktighet og temperatur. |
| Risiko for nye skader | Mekansike slitasje kan gjøre at det faller av mer maling etter en stund. |

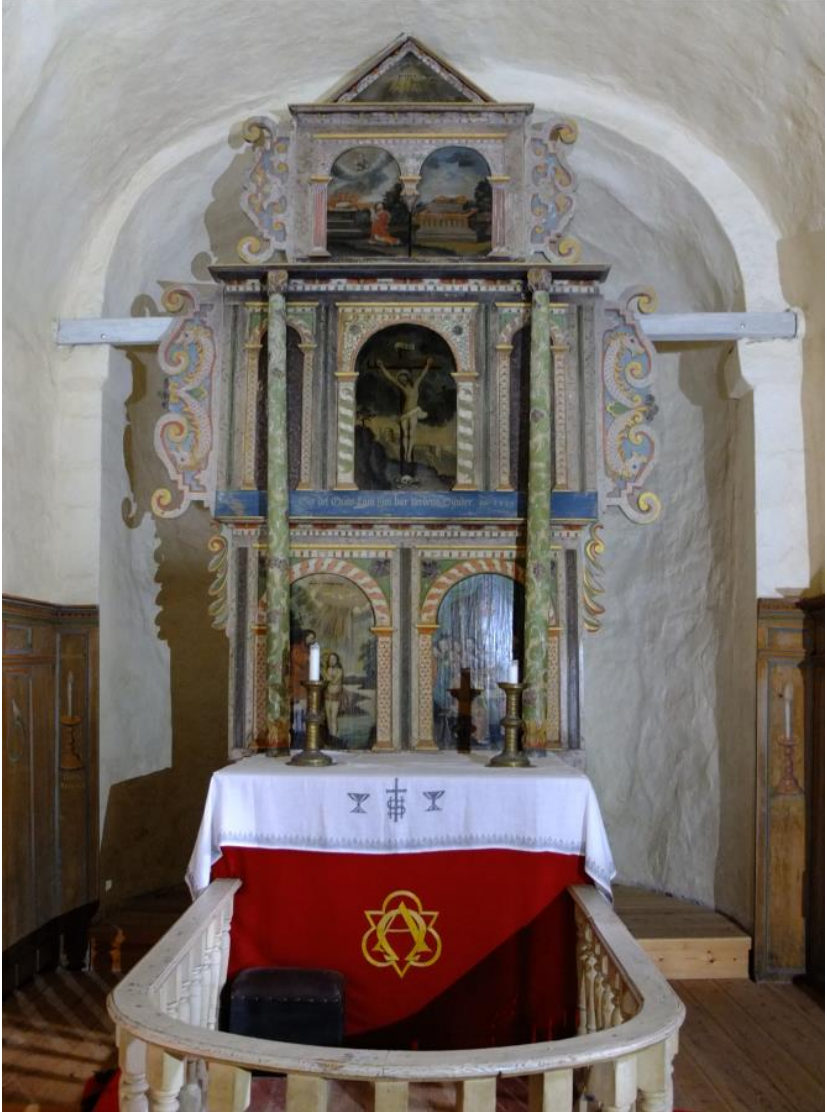
| <b>Objekt</b> | <b>-Altertavle</b> |

| <b>Risikovurdering og anbefalinger</b> | |
|---|--|
| Mulig(e) skadeårsak(er) | 1. Håndtering eller ugunstig oppbevarings-/utstillingsforhold.<br>2. Ugunstig luftfuktighet og temperatur.<br>3. Iboende nedbryting. |
| Risiko for nye skader | For å fjerne alterduken, løftes søylene ut fra konstusjonen. Duken skiftes ca. 1–2 ganger i året. Stor risiko for at søylene kan løsne helt. Eksponeres for en god del lys fra vindu på baksiden og på sørsiden. |

Søylene på altertavlen er løse og håndtering av disse i forbindelse med at alterduken skiftes representerer en stor risiko for skader på konstruksjonen og bemalingen. Duken bør brettes og tilpasses på en måte som gjør at den kun når inntil søylene, uten å bevege på søylene.

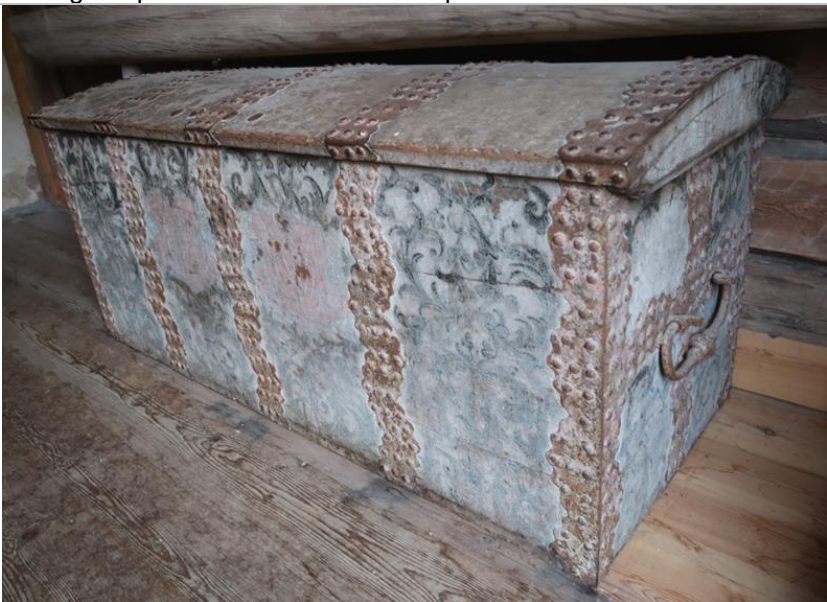
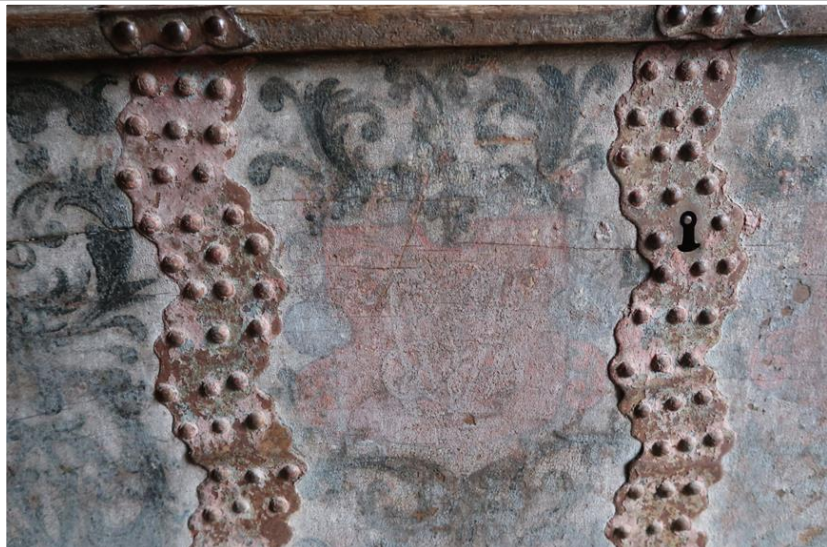
| <b>Objekt</b> | <b>-Kiste</b> |

| Tilstandsbeskrivelse | Mye avskallinger ned til treverket, spesielt på lokk. Sterkt oppsprekket og krakelert maling. Ser i hovedsak ut til å være strukturelt stabil. Flere skrapemerker. Antydning til løs maling observert på et av hjørnene. Metall er korrodert. En god del støv og smuss. |
| Mulig(e) skadeårsak(er) | <ol style="list-style-type: none"> <li>1. Håndtering eller ugunstig oppbevarings-/utstillingsforhold.</li> <li>2. Ugunstig luftfuktighet og temperatur.</li> <li>3. Iboende nedbryting.</li> </ol> |
| Risiko for nye skader | Står utsatt til for mekanisk slitasje fra passerende besøkende. Plasseringen i våpenhuset gjør at den trolig blir utsatt for store variasjoner i luftfuktighet og temperatur. |

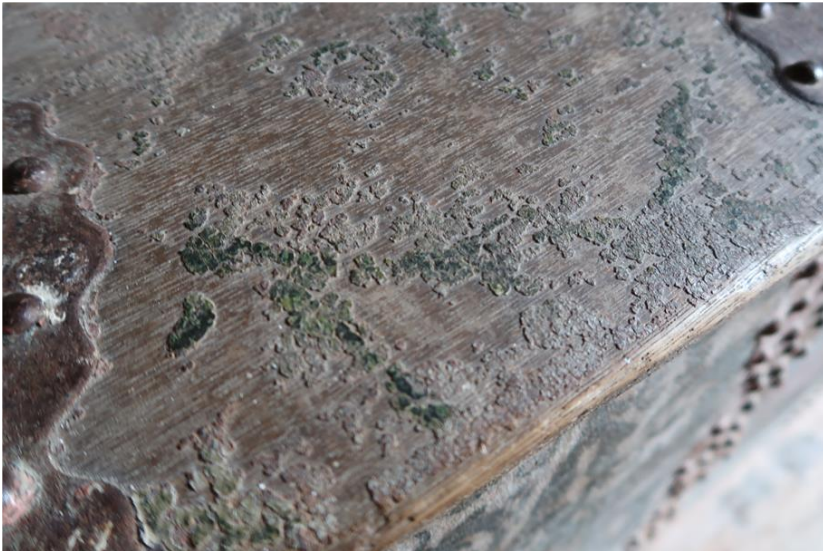
| <p>Detalj av avskallet maling på lokket.<br/>Foto: L. Stoveland, NIKU.</p> | |

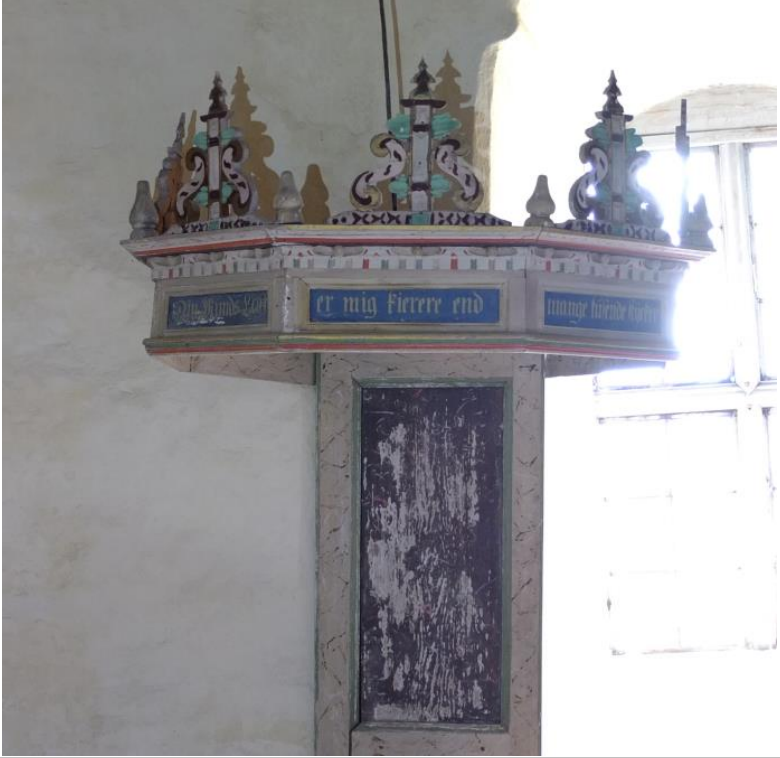
| <b>Objekt</b> | <b>-Baldakin/prekestolhimling</b> |

| Mulig(e) skadeårsak(er) | 1. Ugunstig luftfuktighet og temperatur.<br>2. Lys og stråling. |
| Risiko for nye skader | Blir eksponert for noe sol fra vinduer. Variasjoner i inneklimate kan føre til sprekkdannelse og avskallende maling. |

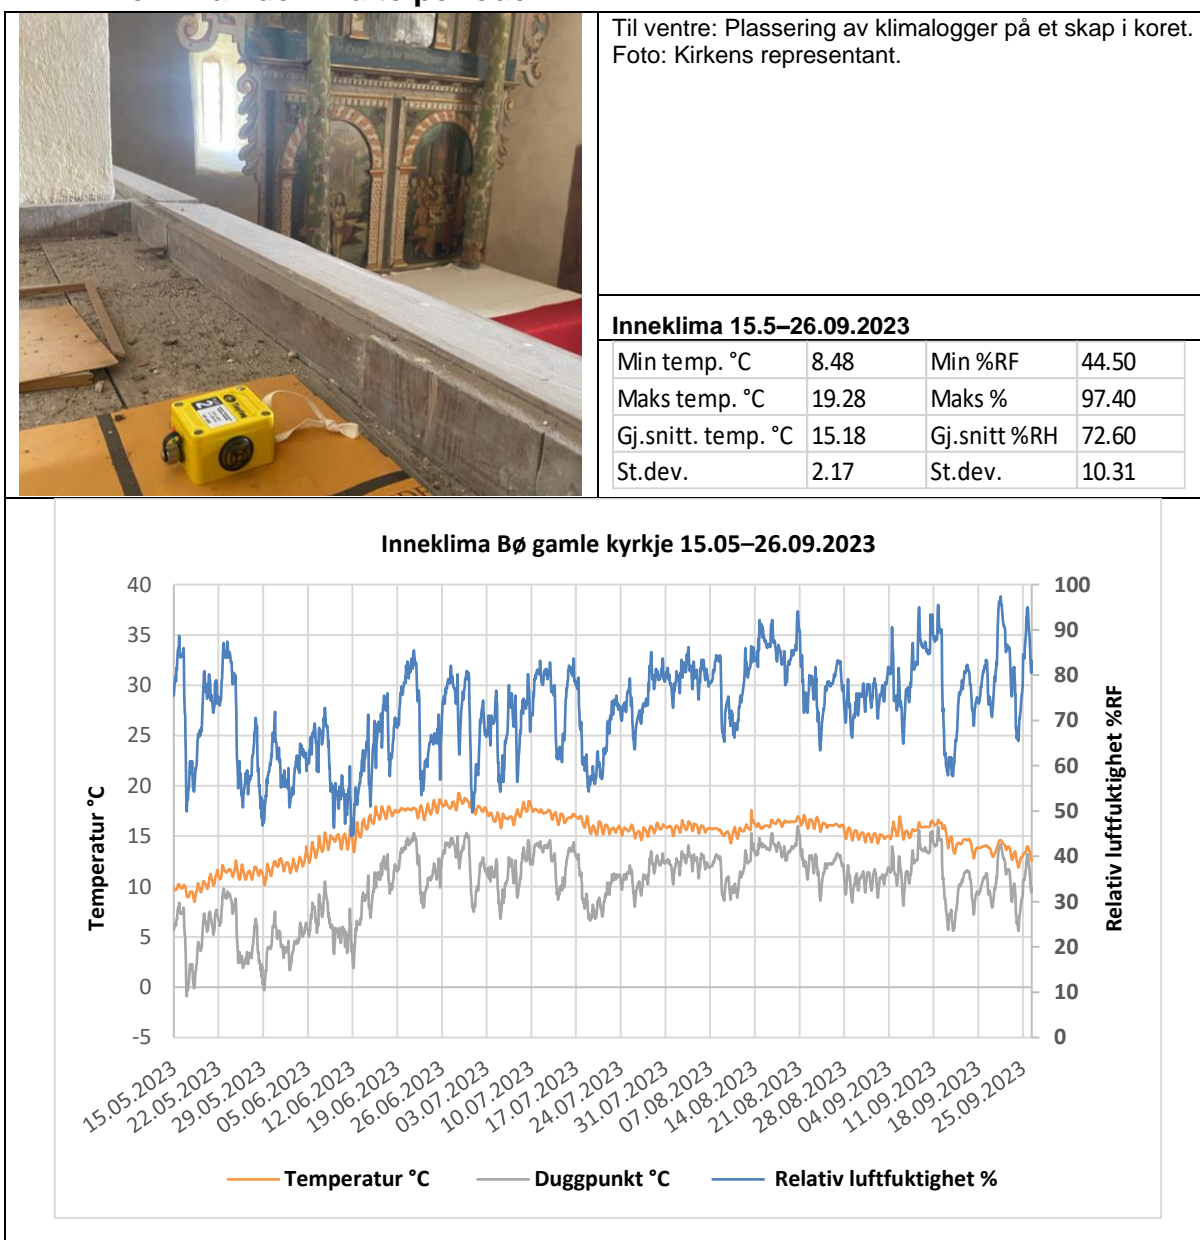
Kirken er ikke oppvarmet og variasjoner i inneklimaet følger i stor grad uteklimaet. Måledata fra perioden viste at kirken har høy relativ luftfuktighet, mellom 44.5 % og 97.4% RF, med et gjennomsnitt på 72.6% RF. Temperaturen har vært mellom 8.5 °C og 19.2 °C. Ved flere tilfeller har temperaturen vært nær med å krysse duggpunktstemperaturen, det vil si den temperaturen hvor luftfuktighet

kondenserer til vann. Den 20 august og 21 og 25 september var temperaturen under 1 grad fra duggpunktstemperaturen, som viser at kondens har vært nær ved å oppstå. Risikoen for konsens kan være enda større for gjenstander som henger på, eller enda nærmere nordveggen, og i andre deler av kirken der det kan tenkes å være lavere temperatur enn ved loggeren.

På bakgrunn av det fuktige inneklimate i den målte perioden, anbefales det at kirken får på plass en fast løsning for å logge og overvåke inneklimate nær den verdifulle kirkekunsten i dialog med konservator og Riksantikvaren. Overflatene i kirken bør holdes under jevnlig oppsyn av kirkens representanter. Ved mistanke om kondens, påvekst av muggsopp, algevekst, sprekker eller andre mulige endringer i tilstand bør dette rapporteres til Riksantikvaren snarest og eventuelle inneklimateforbedrende tiltak vurderes.
