# BEVARINGSRAPPORT: ERLING SKAKKES GATE 3-5, TRONDHEIM

Resultater pr august 2023

Chris McLees (NIKU), Liv B. Henninge og Stein B. Olsen (COWI), Jørgen  
Engebreetsen (Cautus)

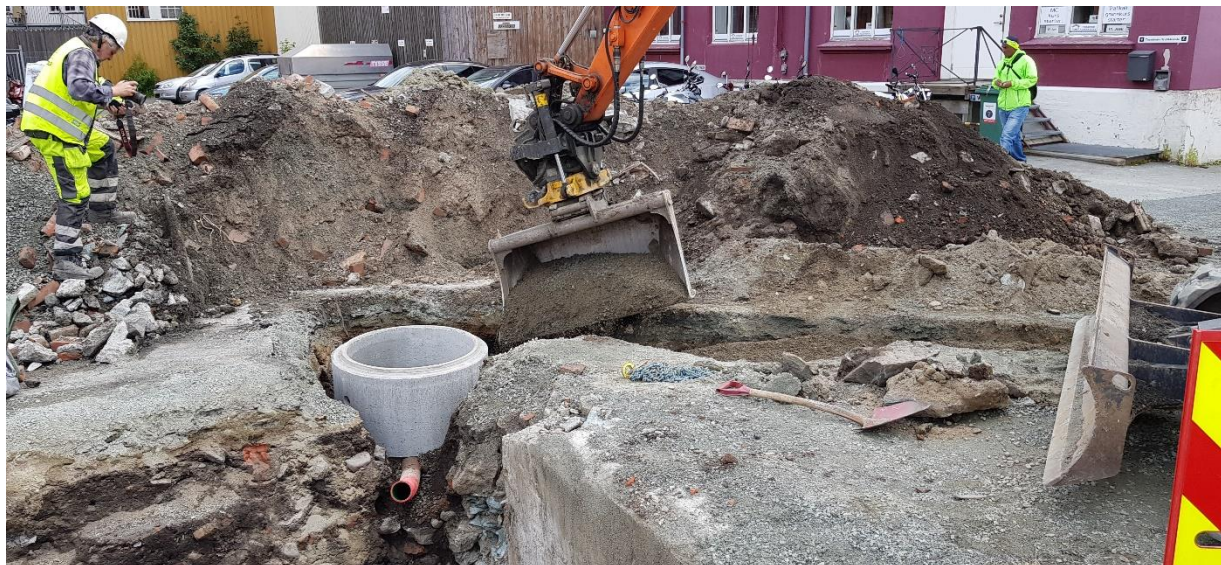
Figur 5: Montering av kum og trekking av rør ved miljøprofil 2

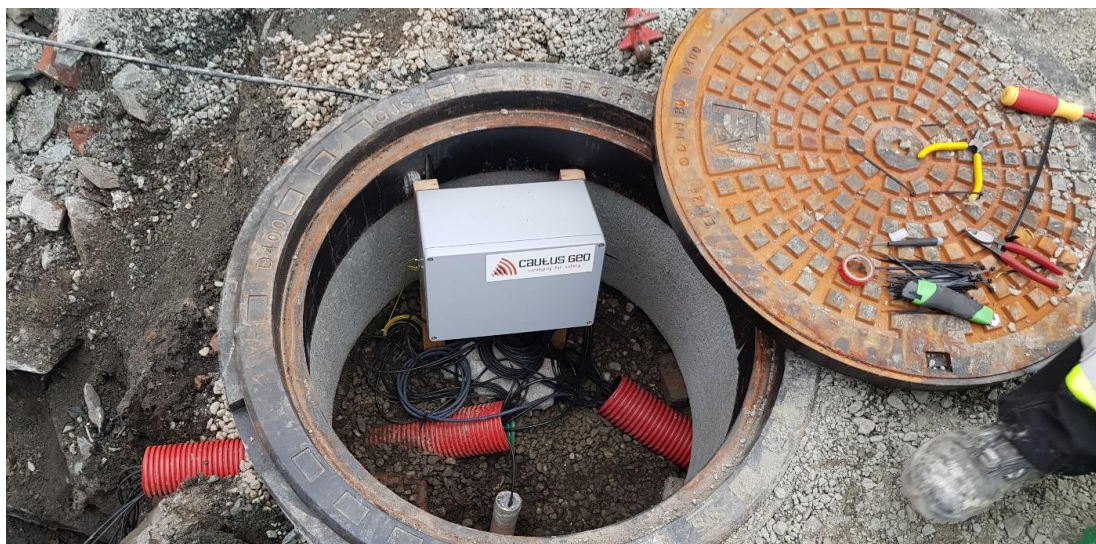
Figur 9. Koblingsboks i kum ved miljøprofil 3.

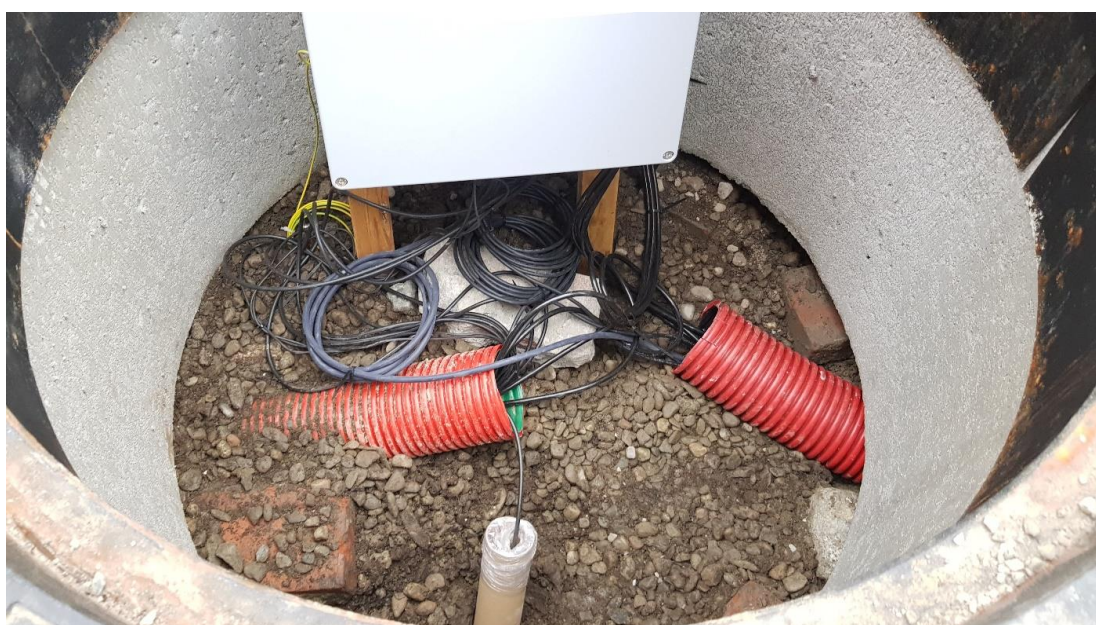
Figur 10. Ferdig montert kum. Øverst i bildet: Koblingsboks plassert i kum. Midten: trekkerør for sensorkabler. Under: Referansesonde for pH- og redokssensorer.

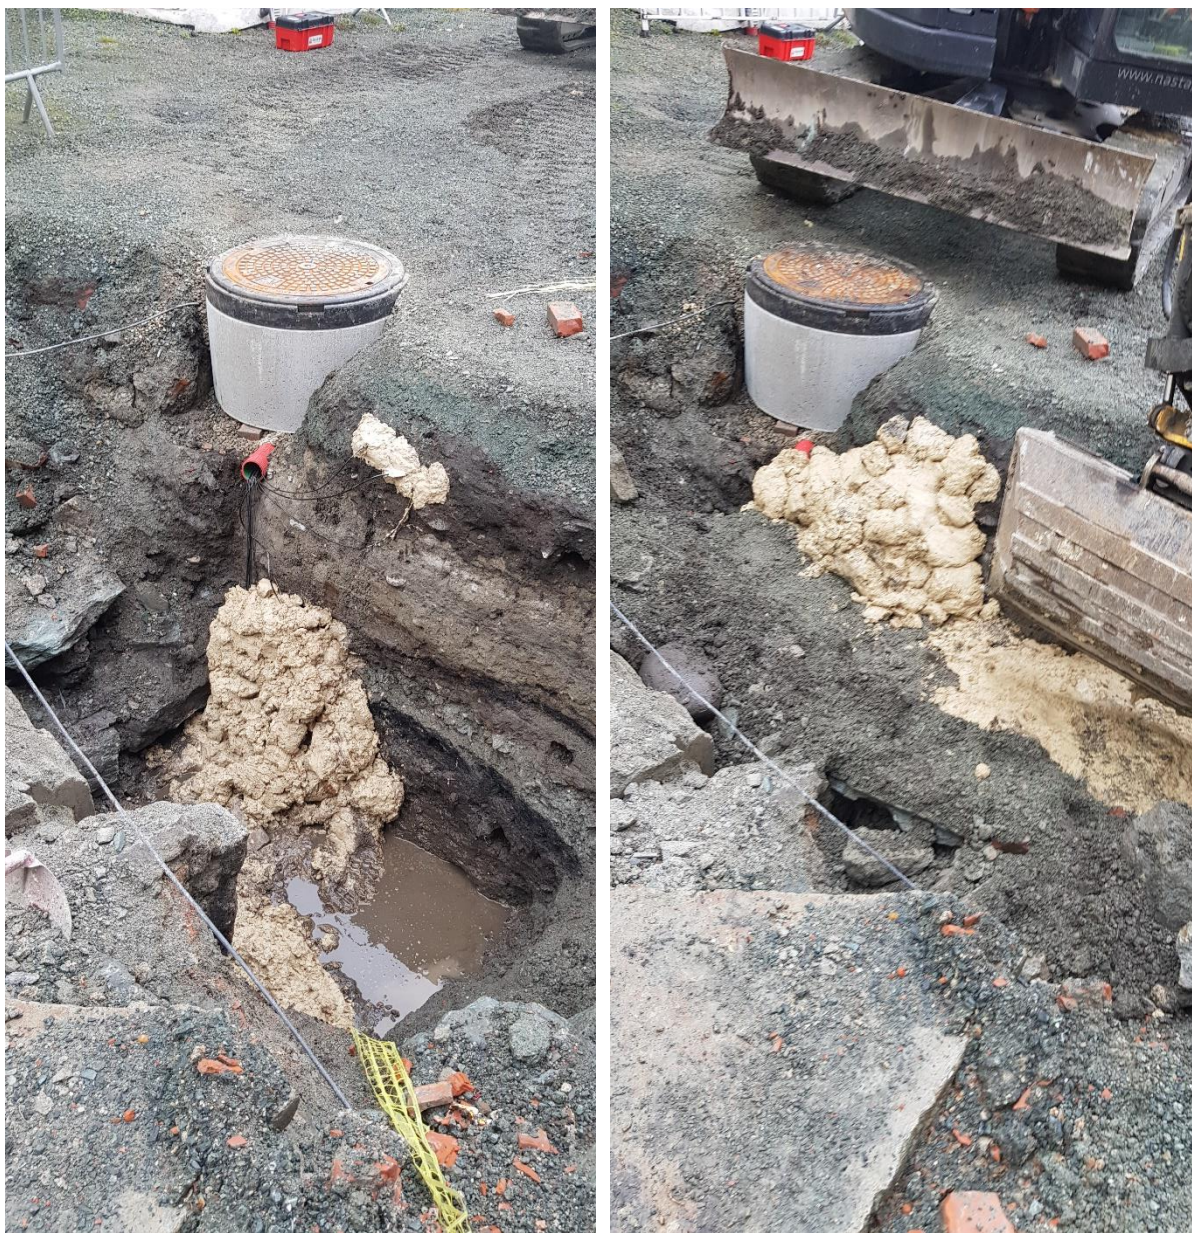
a) b)  
Figur 13. Komplettering og tildekking med leire av miljøprofil 1.
