A 252 - MOSTER GAMLE KIRKE. SIKRING OG RESTAURERING AV UTVENDIGE TEGN OG MERKER

Bømlo kommune, Vestland

Tittel A 252 - Moster gamle kirke. Sikring og restaurering av utvendige tegn og merker Bømlo kommune, Vestland	Rapporttype/nummer NIKU Rapport 275	Publiseringsdato 29.11.2023
	Prosjektnummer 1022562	Sider 28 pluss vedlegg
	Avdeling Konservering	Tilgjengelighet Åpen
Forfatter(e) Susanne Kaun	ISSN 2703-7797 ISBN 978-82-8101-421-3	Oppdragstidspunkt / periode utført Mai – juli 2023
Forsidebilde Kantsikring av løse kalklag. Foto: Susanne Kaun

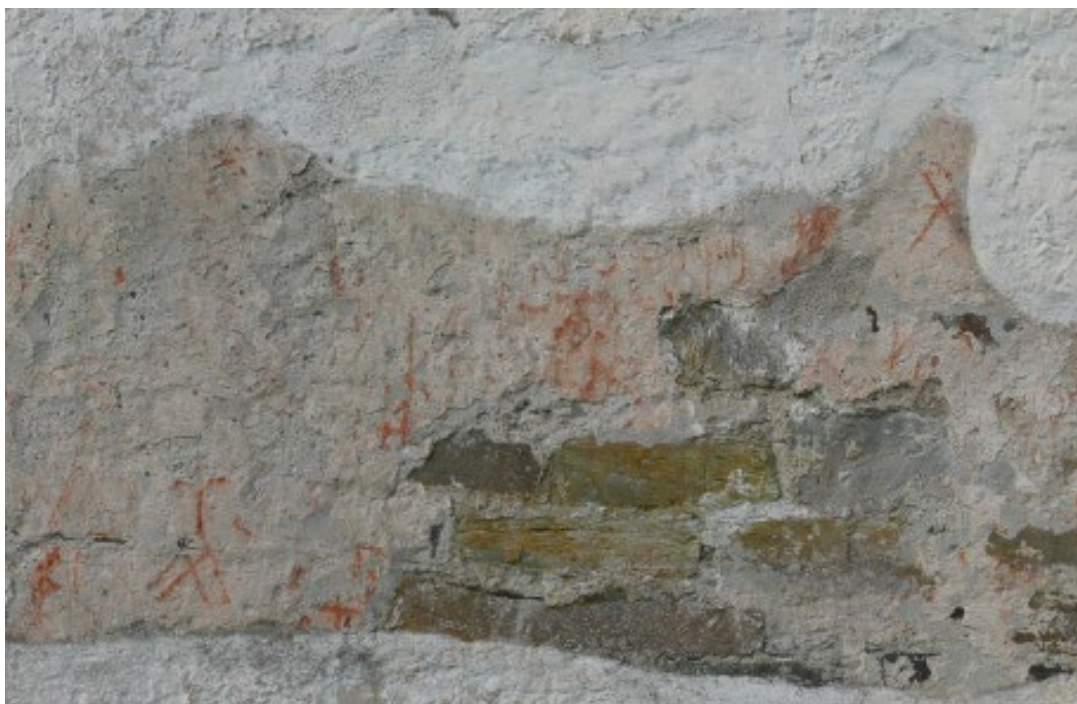
Figur 3: Samme utsnitt som på bildet ovenfor. Tilstand i dag. Foto: Susanne Kaun.

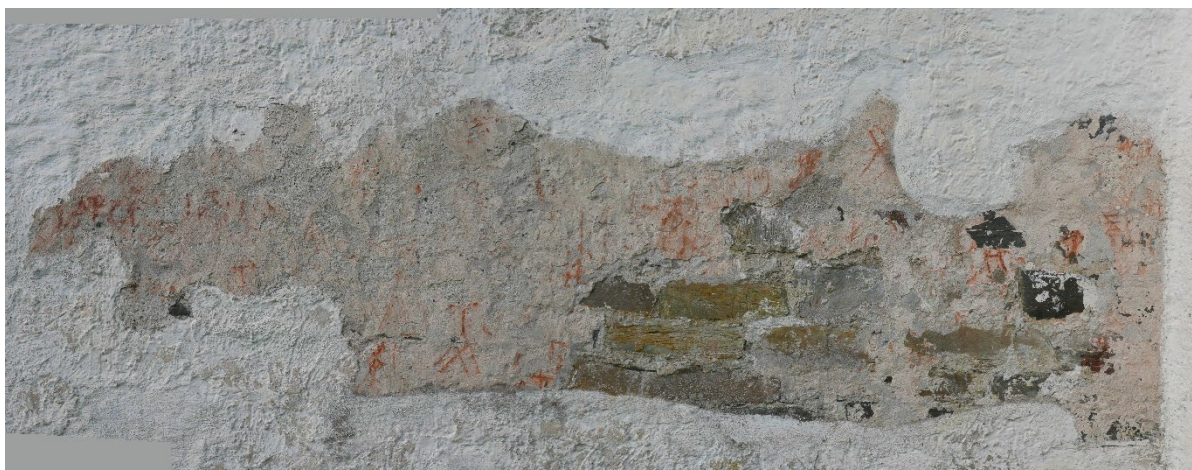
Figur 7: Felt B. Et stort sammenhengende felt med tegn og merker i flere lag. Det er dette feltet som hadde omfattende skader, og som er blitt behandlet i 2023.

I feltet med dekor på korets nordvegg er kalkslemmingen, både med og uten merker, oppsprukket og løs, og flere steder ser det ut til at dekor allerede har gått tapt (avskallinger der det ikke er kittet kan tenkes ha gått tapt siden siste restaurering i 1974). Tilstanden var kritisk, og det var fare for tap av originalsubstans.¹⁰

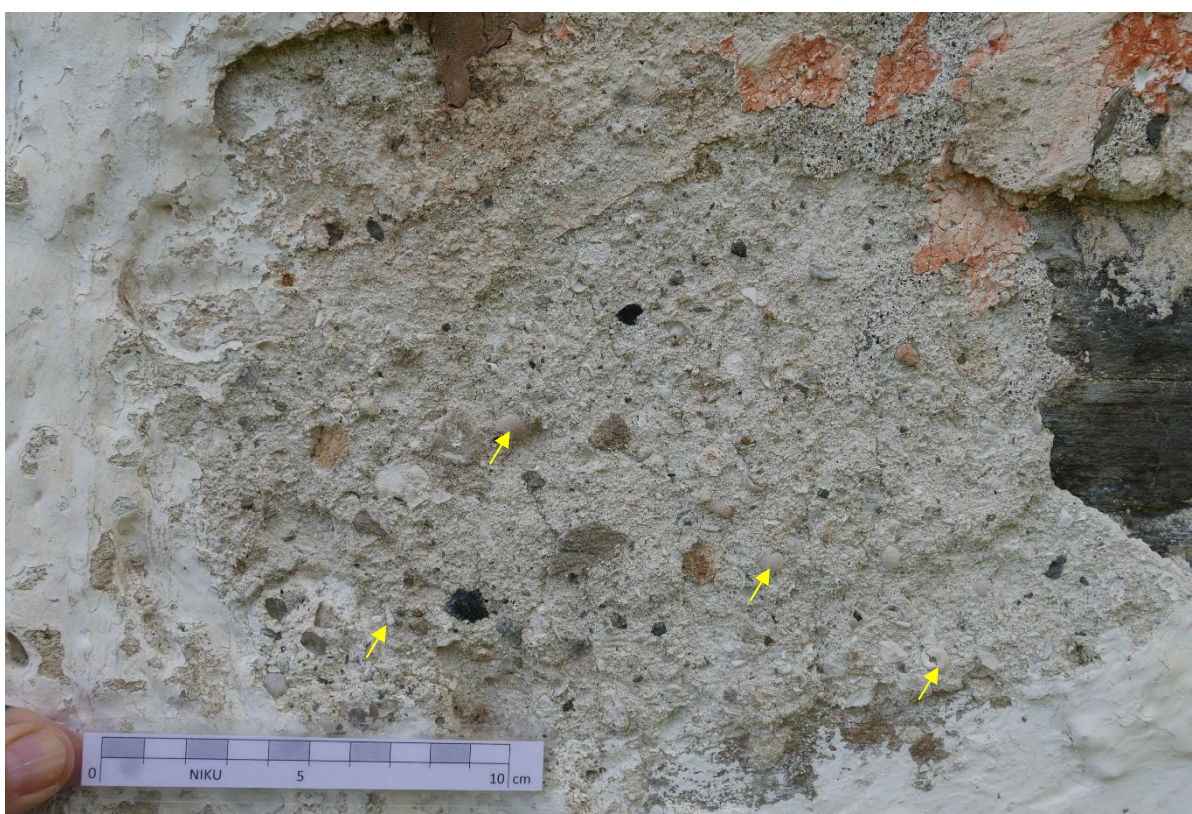
Figur 16: Skjellsandpuss (fase II) med nedbrutt overflate, der man kan se skjell i tilslaget (piler).

Feltene med tegn og merker er spesielt utsatt for vær og vind, samt for berøring og mekaniske støt. Videre er skjellsandpussen svært nedbrutt og smuldrer opp, noe som påvirker nedbrytning av de overliggende lagene.

Områder der skjellsandpussen ligger åpen ble påført nanokalk *CaLoSil® grey/grå*. Dette er ekstremt finkornet kalsiumhydroksid ($\text{Ca}(\text{OH})_2$) dispergert i etanol. Det er brukt en konsentrasjon på 25g kalsiumhydroksid per 1 liter etanol.¹¹ Nanokalken er påført to ganger med sprøyteflaske pluss en gang med pensel. I alt på hele feltet er det påført ca. 300 ml.

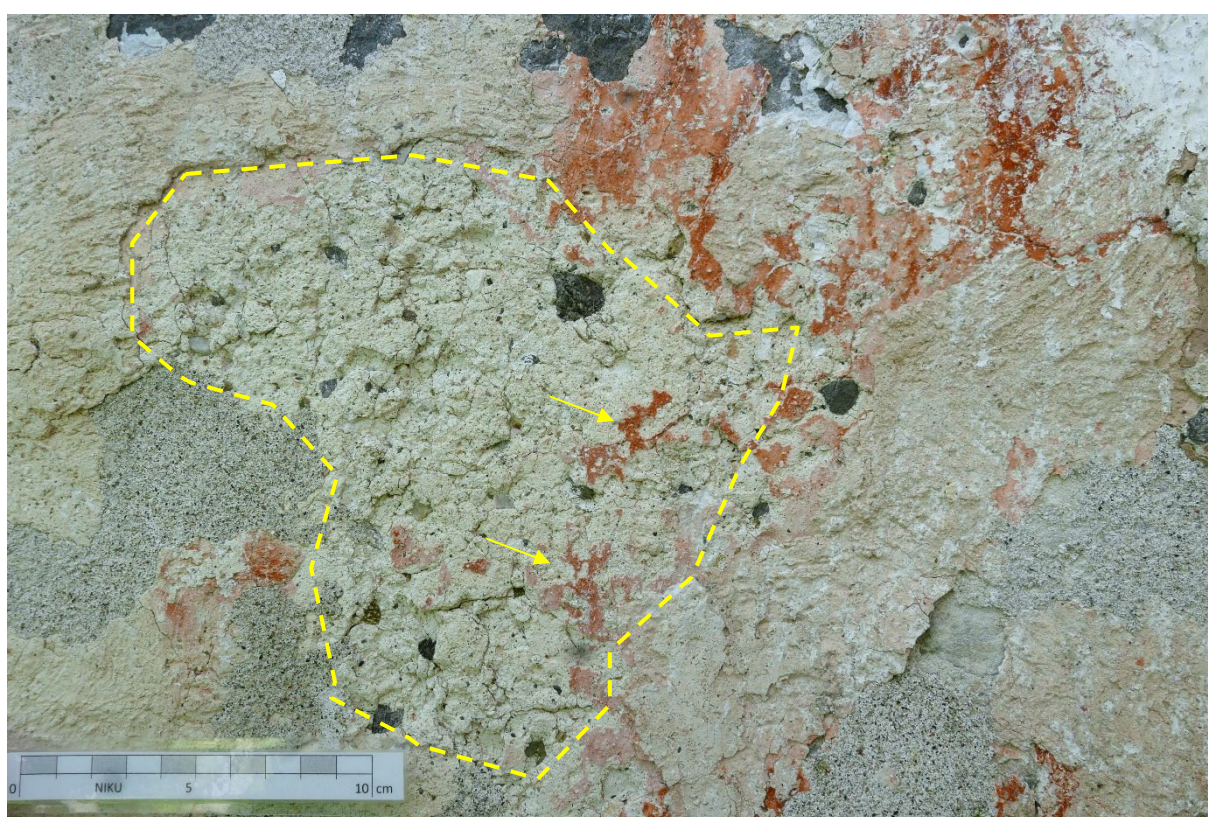
Figur 18: Pussreparasjon (fase III?). Mørtelen er hvit med grovt tilslag, og det er spor etter kalklag og rød maling oppå (piler).

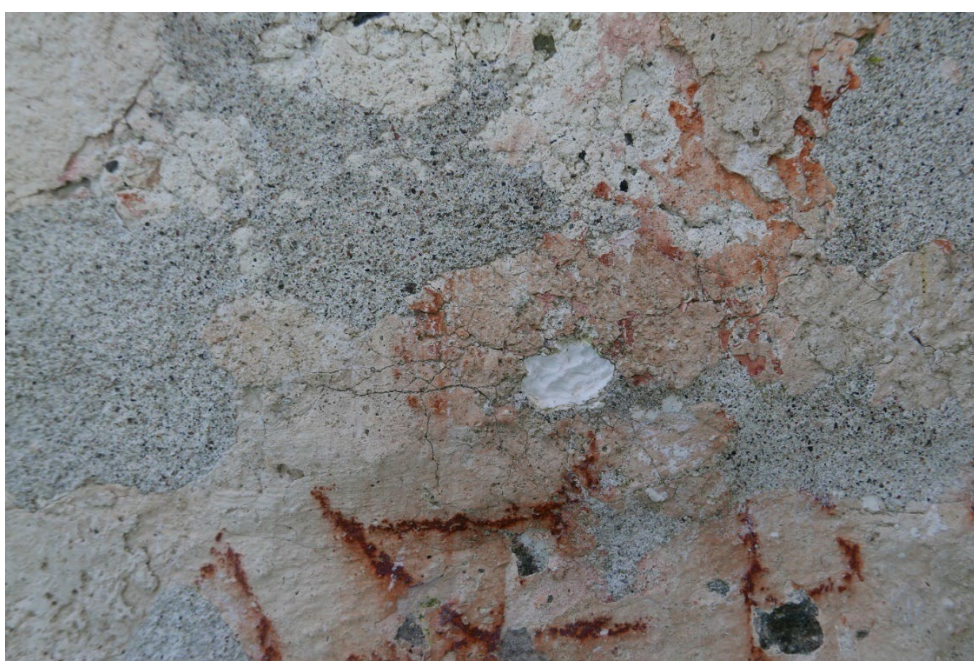
Ved tidligere behandlinger er det gjort kittinger og kantsikringer, trolig utført i kalkmørtel. Kittingoverflaten er nedbrutt og fremstår i dag noe mørkere enn tilstøtende originale overflater. Kittingene er stabile og har en jevn overflate (Figur 21).

Enkelte steder ser man et hvitt, tett materiale, som kan se ut til å være injeksjonsmørtel som tyter ut av et hull. Det er usikkert hvilket materiale som er brukt.

Figur 22: Spor etter tidligere behandlinger. Kitting fra 1974 (gul pil), og det som antakelig er rester etter injeksjonsmørte I (blå pil)

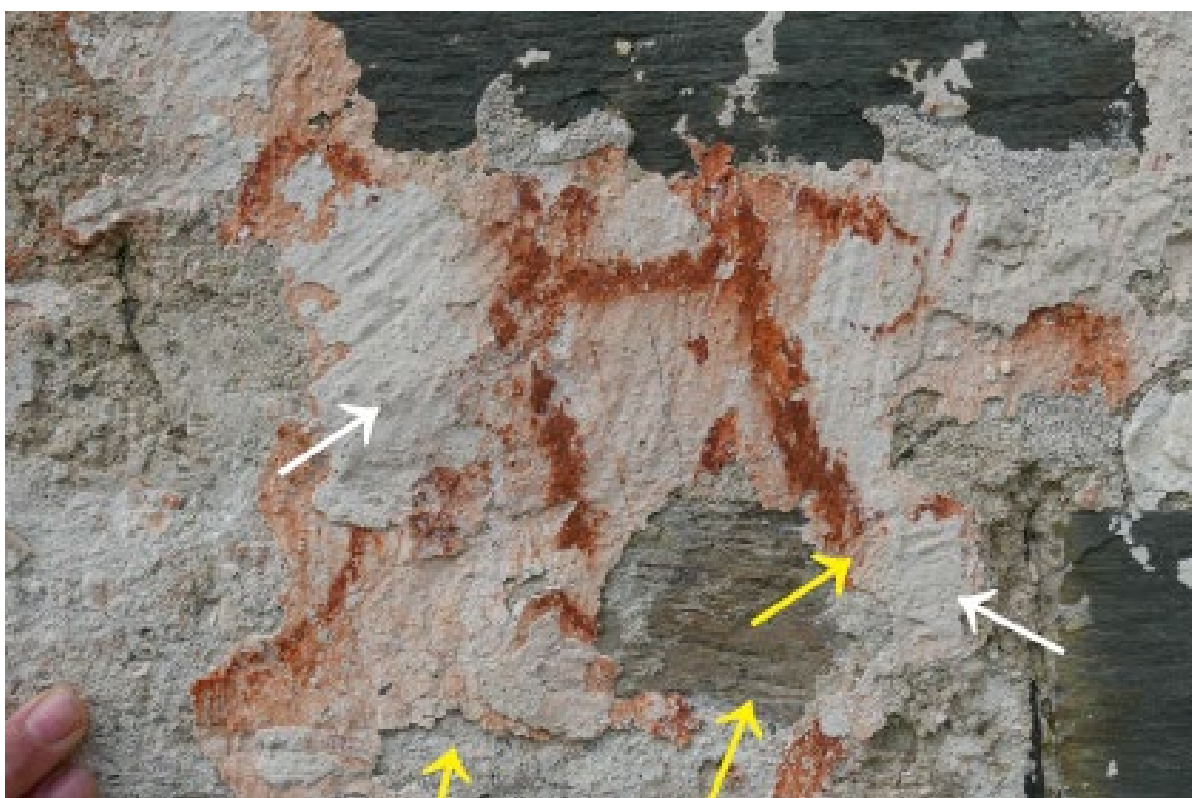
Figur 22: Merker på korets nordfasade, detalj. Gul piler viser løs slemming og avskallinger. Hvite piler viser gjenværende rester av overkalkingslag. Foto: Susanne Kaun.

Løse kalklag ble konsolidert med *Ledan® TB 1*, en injeksjonsmørtel fremstilt spesielt for muralmalerier og festing av malings- og kalklag på puss. *Ledan® TB 1* er basert på «spesielle kjemisk stabile hydrauliske bindemiddelkomponenter med meget lavt saltinnhold, kvartspulver, ekstremt fin terra pozzuoli og en spesiell blanding av hjelpestoffer».¹² Denne injeksjonsmørtelen er valgt på grunn av sine gode flyteegenskaper. Injeksjonsmørtelen er påført med sprøyte og spisspensel. Injeksjonsmørtelen er lysegrå. Derfor ble synlig injeksjonsmørtel som er påført med pensel langs kantene av kalkflak pigmentert med *terra di Siena natur* og brunlig *umbra natur*.

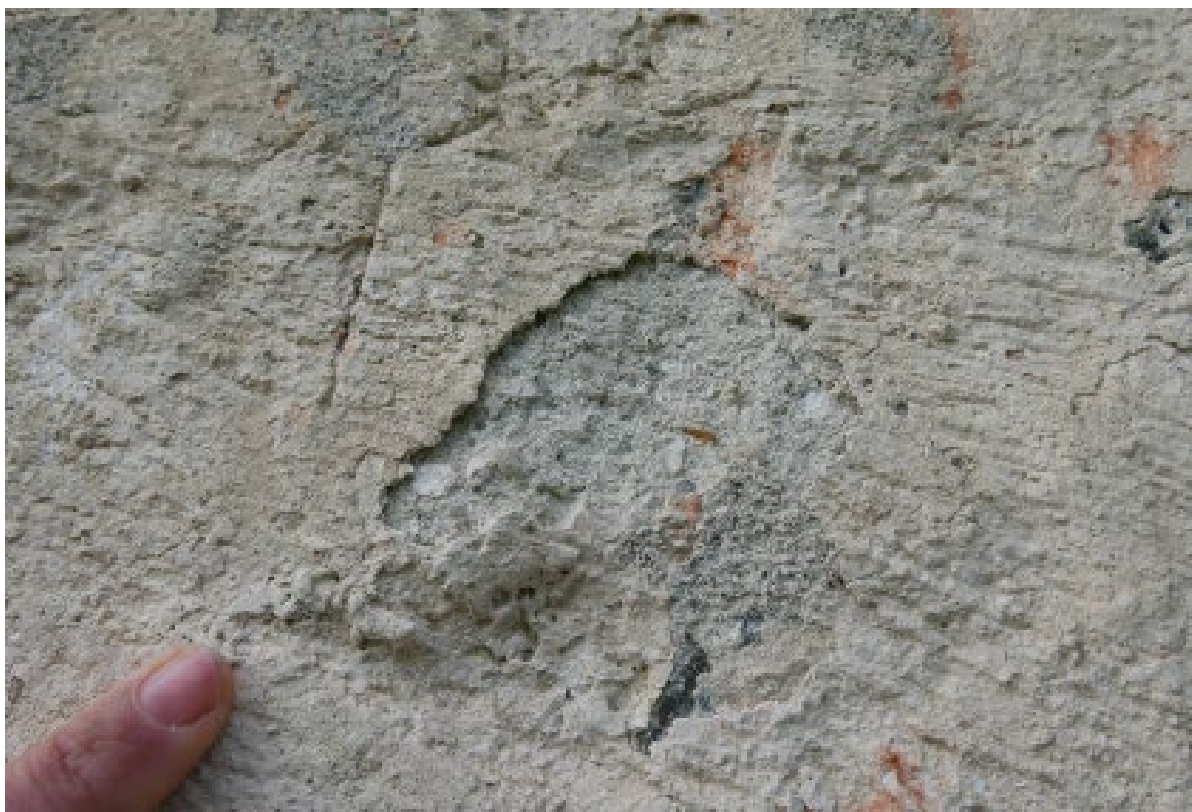
Figur 23: Merker på korets nordfasade, detalj. Stort utfall i opprinnelig kalkslemming. Trolig har også fargespor gått tapt. Foto: Susanne Kaun.

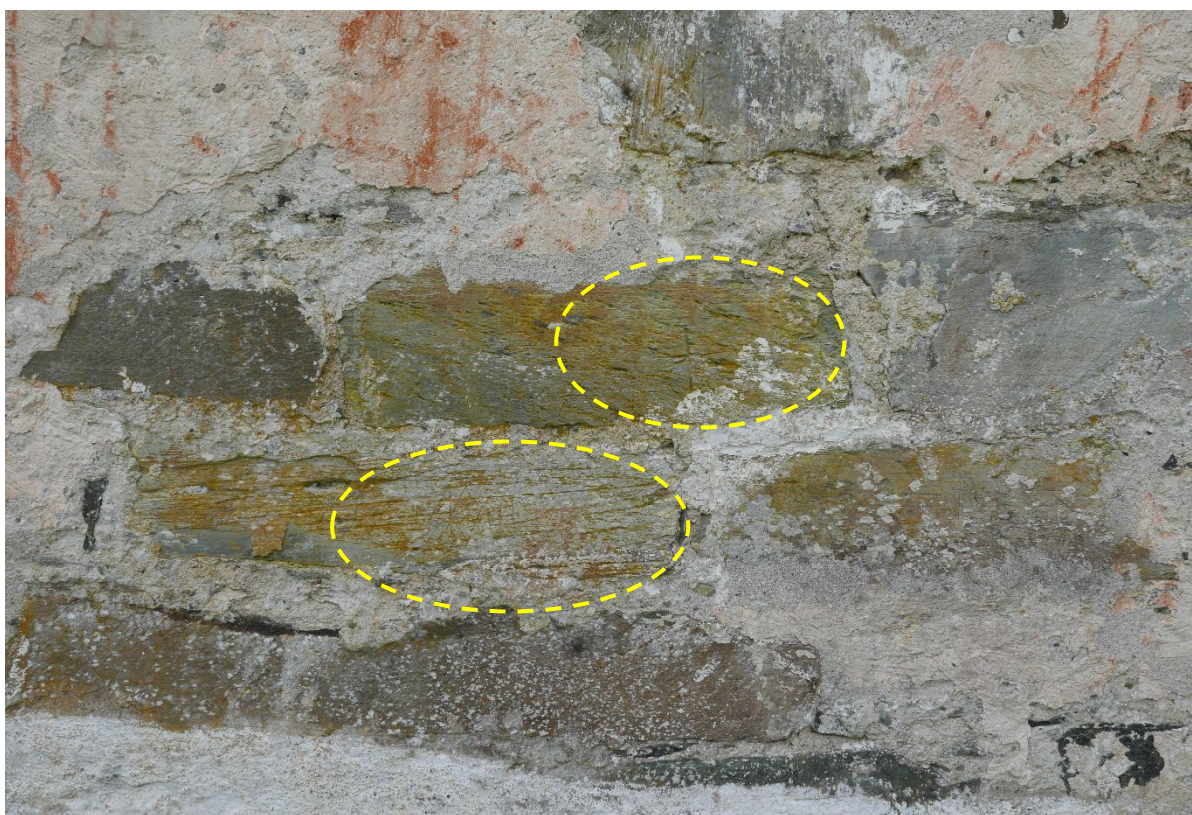
Innenfor området med tegn og merker er det et større området der pussene er helt borte, og murlivets overflate er synlig. Fire av de tuktete steinene har innrissinger i overflaten. De nakne steinoverflatene var tilgrodd med ulik biologisk vekst i lysegrønn, brun og sorte farger (Figur 24).

Figur 24: Stort område, der det nakne murlivet er synlig. Flere stein er begrodd med biologiske vekst. Innrissinger er merket med gult.

Innenfor området med tegn og merker er det et større område der det nakne murlivet er synlig. Fire av de tuktede steinene har innrissinger i overflaten. Flere av de nakne steinoverflatene er tilgrodd med ulik biologisk vekst i lysegrønne, brune og sorte farger. Det er usikker hvordan disse vekstene påvirker steinoverflatene, og om disse kan forsterke nedbrytningen av steinene og dermed skade innrissingene. Hvis man ser bort fra en mulig skadevirkning kan spesielt de lysegrønne vekstene ansees som estetisk utilfredsstillende, særlig med tanke på at kirkens fasade er nykalket og veggfeltene med tegn og merker er konserverte.

Ved byggemøtet 4. juli ble det nevnt at vekstene uansett vil komme tilbake, og da eventuelt i vekstfasen kunne forårsake større skader på steinoverflaten, enn om man lar de være. Dessuten er det fare for at fjerning av vekstene etterlater mikroskader i steinoverflaten. I den sammenheng kan det nevnes at påføring av 70% etanol flere ganger per år, og over en flerårig periode, kan hindre nydannelse av slike vekster.

Med bakgrunn i diskusjonen på stedet, ble det bestemt at veksten først undersøkes på mulige skadevirkninger, før man tar en beslutning om å fjerne disse.

Det kan diskuteres om innrissingene bør holdes synlig. Ut fra et bevaringsperspektiv kan det være en fordel å beskytte innrissingene med puss. Da vil man samtidig hindre ny biologisk vekst. En god dokumentasjon (RTI eller fotogrammetri/3D-modell) kan i så fall gjøre innrissingene tilgjengelig for forskning og det allmenne publikum.

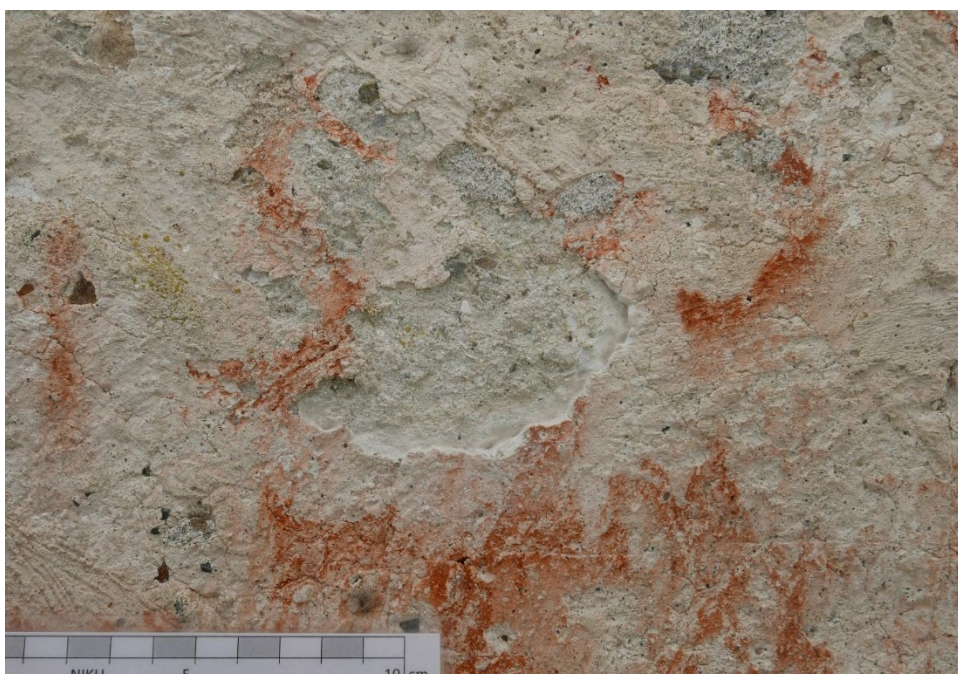
Figur 25: Løs kalklemming er sikret med Ledan TB1.

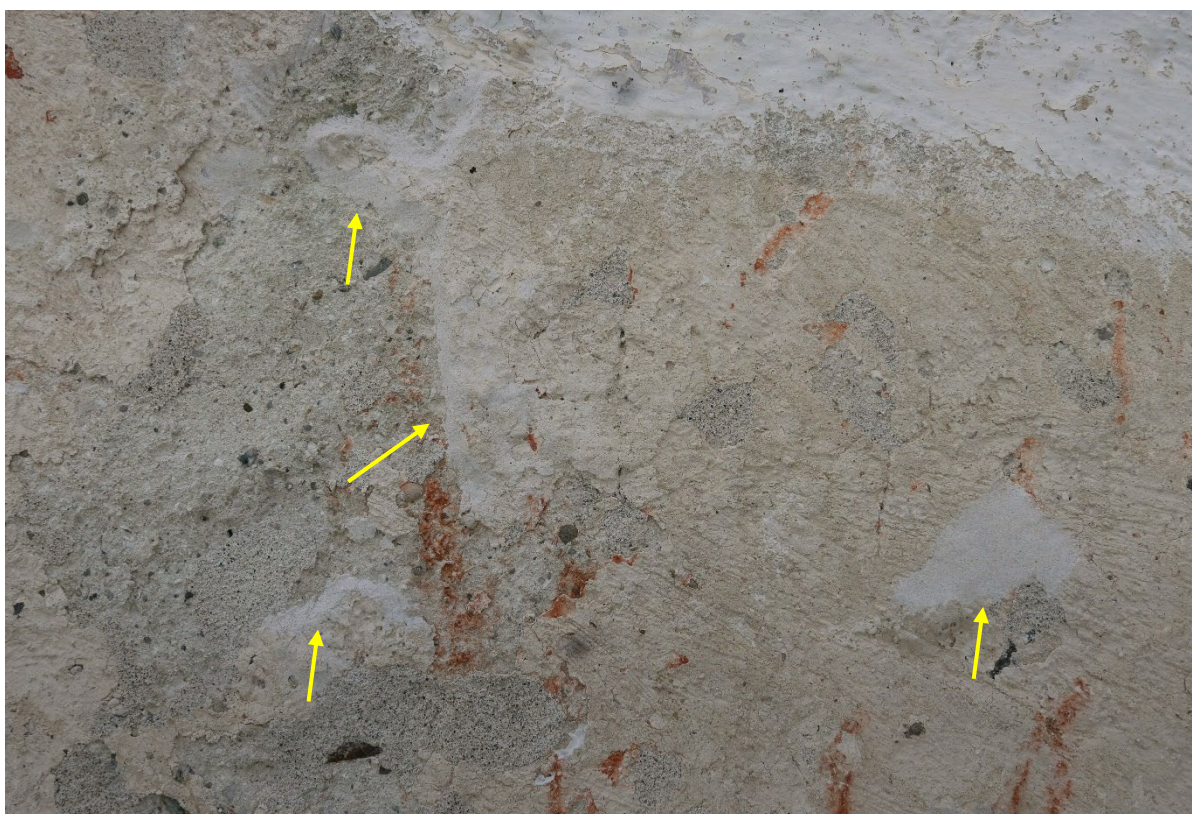
Figur 26: Kitting og kantsikring med kalkmørtel, merket med gule piler. Tilstand før inntoning.

Mindre lakuner i slemmingen, samt puss- og slemmingskanter, ble henholdsvis kittet og kantsikret med en finkornet kalkmørtel; blandingsforholdet mellom kalk og tilslag var 1:2 (Rødvig kulekalk/ Kronhøj mørtelsand). Mørtelen ble påført med spatel og skåret etter den hadde satt seg. Ved små reparasjoner ble overflaten dabbet av med fuktet svamp etter at mørtelen var påført, da skjæring ikke fungerer i slike tilfeller. Kittingene ble fuktet flere ganger med vann etter de var påført.

Den nypåførte mørtelen er naturlig nok forholdsvis lys sammenlignet med de gamle puss- og slemmingsoverflatene. Derfor ble kittinger og kantsikringer justert i fargen ved å påføre et tynt lag pigmentert kalkmelk (Rødvig kulekalk). For kittinger i slemming ble det brukt *terra di Siena natur* og brunlig *umbra natur*, og for kittinger i puss og for kantsikringer ble det brukt *terra de Siena natur* og grønlig *umbra natur*.

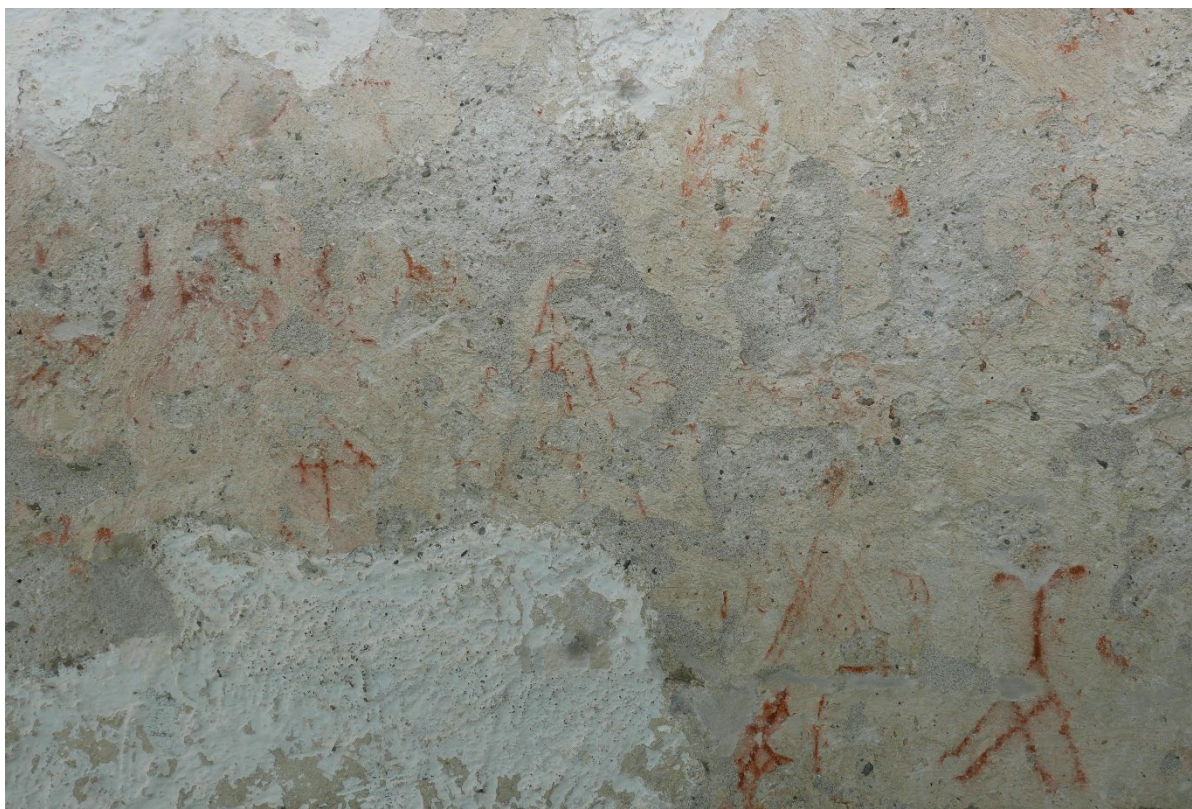
Figur 27: Detalj fra det store veggfeltet med tegn og merker på korveggen etter behandling. På grunn av stillaset var det ikke mulig å ta et større utsnitt.
