A 259 OS KIRKE. FORPROSJEKT FOR KONSERVERING AV ALTERTAVLE

Bjørnafjorden kommune, Vestland
Kristin Kausland

Tittel A 259 OS kirke. Forprosjekt for Konservering av altertavle Bjørnafjorden kommune, Vestland	Rapporttype/nummer NIKU Rapport 300	Publiseringsdato 21.12.2023
	Prosjektnummer 1022618	Sider 43
	Avdeling Konservering	Tilgjengelighet Åpen
Forfatter(e) Kristin Kausland	ISSN 2703-7797 ISBN 978-82-8101-447-3	Oppdragstidspunkt / periode utført 3-8 Juli 2023
	Forsidebilde Os kirke, altertavlen på veggen.

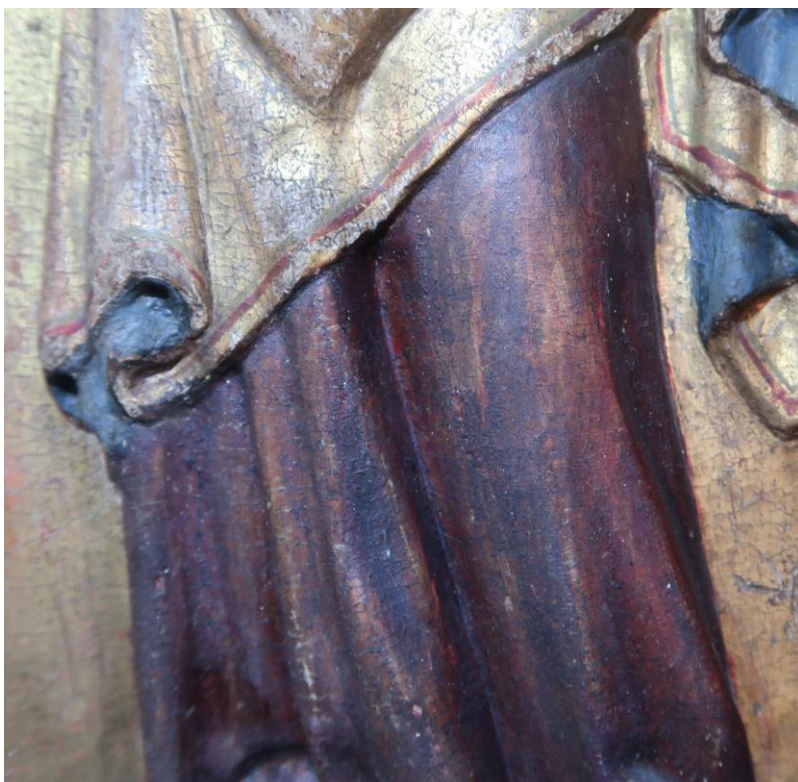
Barbaras kjole har laminatgull (sølv laminert med gull). Denne har trolig en rød lasur som i dag er nesten totalt skjemma av det oksiderte sølvet.

Fig 3. Nærbilde av oksidert forgylling på Barbaras kjole.

Laminatgull til Barbaras kjole er svært oksidert og fremstår sortflekkt. Hvitt metall i noen områder (sverd, hjul, vinger) er svært nedbrutt, og kan bestå av annen type metall-blad enn rustninger.

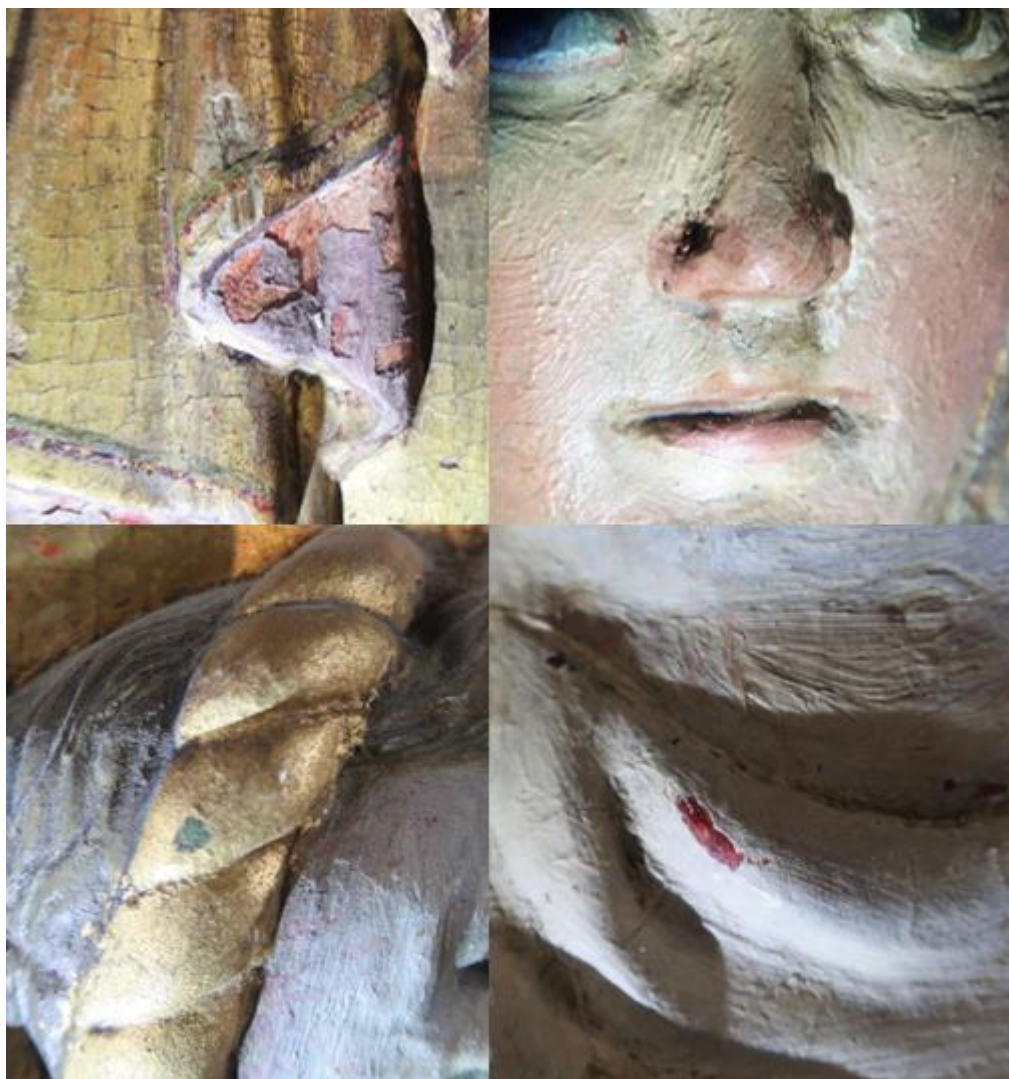
Sekundær overmaling av eldre art over flere partier kan skilles fra original på grunnlag av tekstur, påføring og avskallinger ned til originalpolykromi. Dette må dobbeltsjekkes i et eventuelt hovedprosjekt:

Fig 4 a-d Overmalinger i fôr, ansikt, tornekrone og lendeklede.

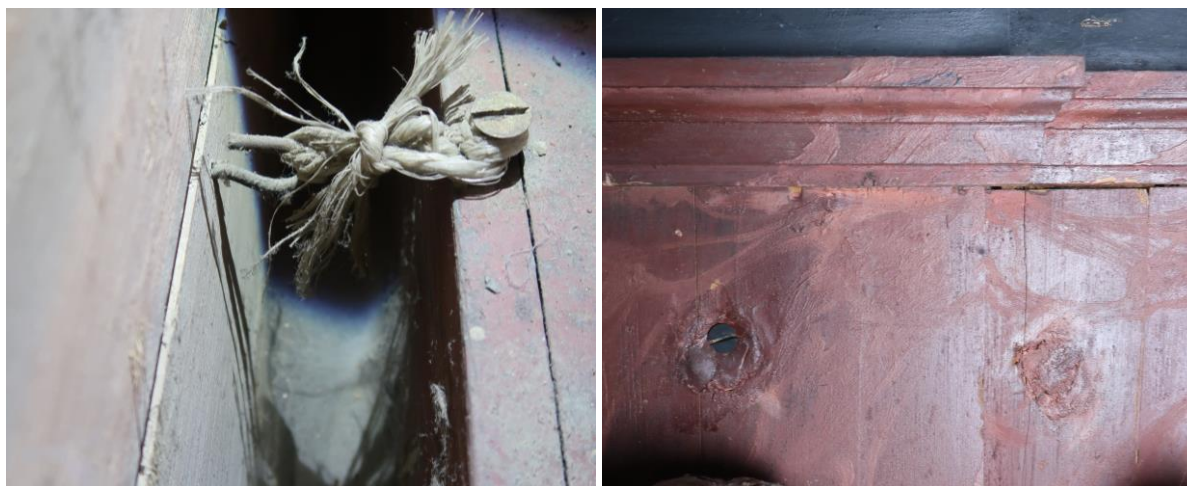
Hele altertavlen hviler på en labank på veggen og er monterte til veggen med to flate sporskruer. Den henger i en krok med et plasttau.

Fig 5a,b) Oppheng: a)Plasttau og b) flate sporskruer.

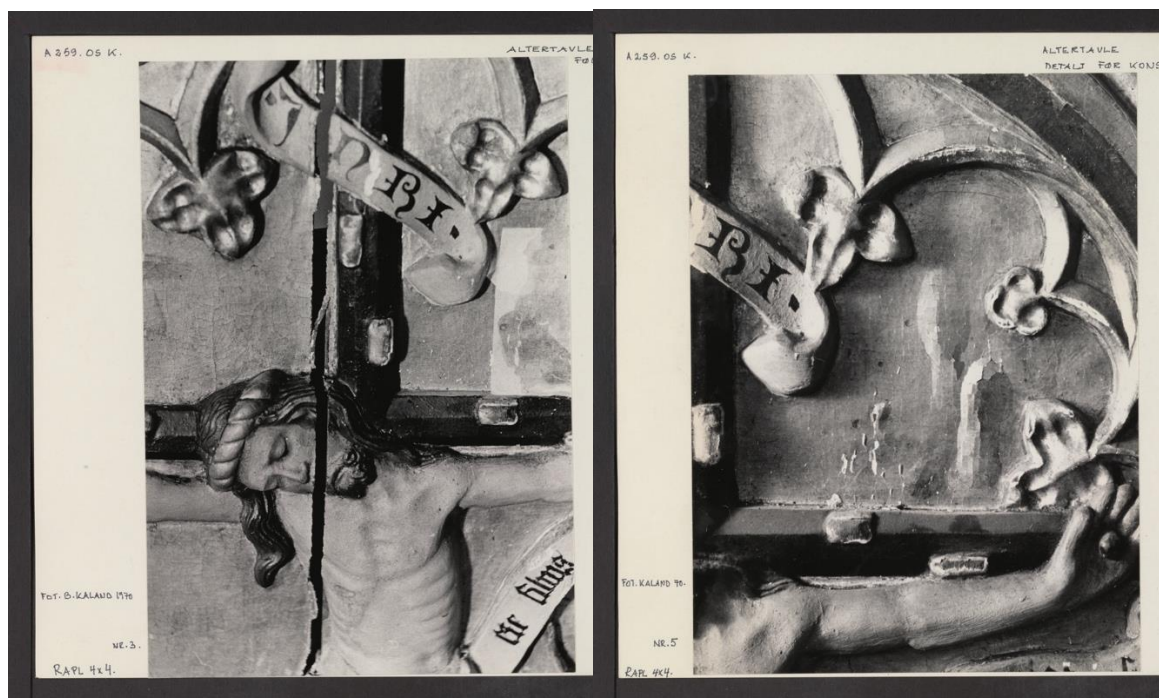
Fig 13. Skadeområder i middelalderpanelet. Riksantikvarens arkiv. Foto: Bjørn Kaland, 1970.

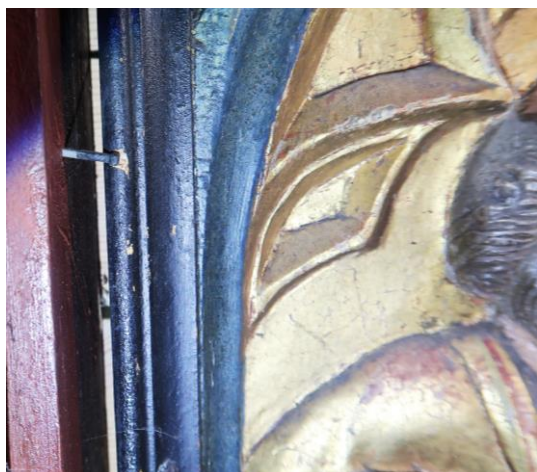
De tre jernnaglene som skal holde den moderne listen til 1719-delen har liten funksjon og har forårsaket skader i trelisten.

Fig 14. Den venstre jernspikeren som er naglet til 1719-elementet er festet ustabil.

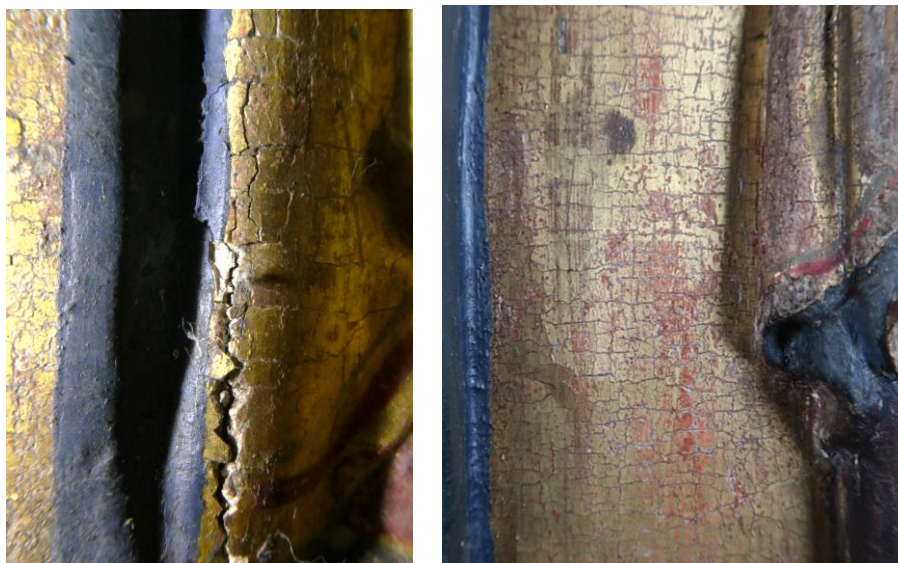
Forgyllingen er ustabil i gliper, lokale krakeleringer, samt i den flate bakveggen. Det er en del hvite kanter i krakeleringene der det er små utfall. Det ser ut som det har falt små mikro-deler av forgyllingen over hele middelaldertavlen, ikke lokalisert til et bestemt sted, men verst langs sprekken. Det er en

Figur 15. Ustabile områder i forgyllingen a) opp- og avskallinger b) hulrom under forgyllingen.

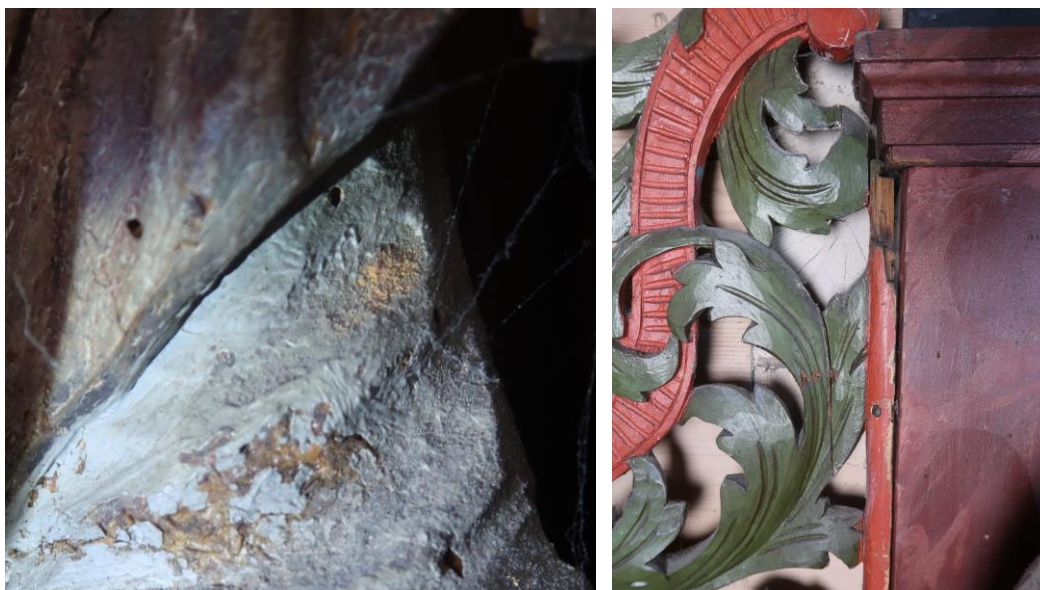
Vingene på hver side har dårlig feste og listen mangler biter. Det er en del skader i treverket på den venstre vingen. Skruen på den ene vingen er knekket, og i tillegg til å være ustabil er det hele estetisk forstyrrende.

Figur 16 a,b Skader i trekonstruksjon a) Ansamling av bille-mel b) Venstre vinge er dårlig festet og listen mangler biter.

Borebilleangrep må bekjempes før eventuell behandling på atelier, da det er fare for smitte av skadedyr til andre gjenstander. Kalkylen inkluderer anoksi-behandling.

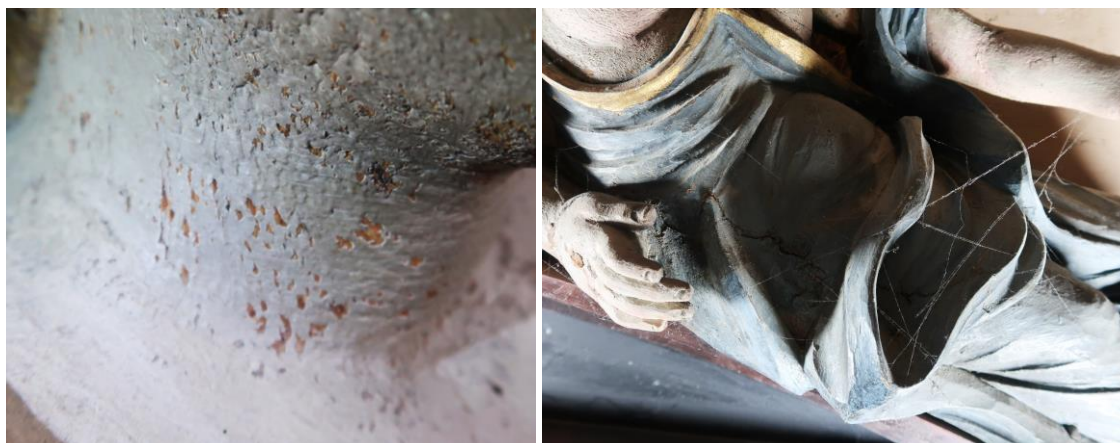
Stående engler: det er en del løs maling på draperiet og skjerfet (de horisontale foldene som foldes over frempart) til høyre engel. Det er flekker etter gammelt konsolideringsmiddel langs høyre side. I karnasjon og område av fôret nederst mellom beina så er det en del mikro-avskallinger ned til treverket. Det er mange krakeleringer i den hvite kjortelen. Vingenes malingslag er stabile, men har mye smuss og en misfarget ferniss av brunlig art som dekker hele strukturen. Den venstre engelen har noe bedre stand i karnasjonen, men er ellers av samme tilstand som høyre engel. Det er stedvis spor av vokssøl.

Det er støv og skitt over det hele, og en stor ansamling av støv og spindelvev i øvre parti som ligger ufremkommelig til for støvkosting (fig 17b).

Fig 17 Malingslag med skader og sekundære lag a) Stående engel med mikro-avskallinger b) øvre liggende engel med spindeltev.

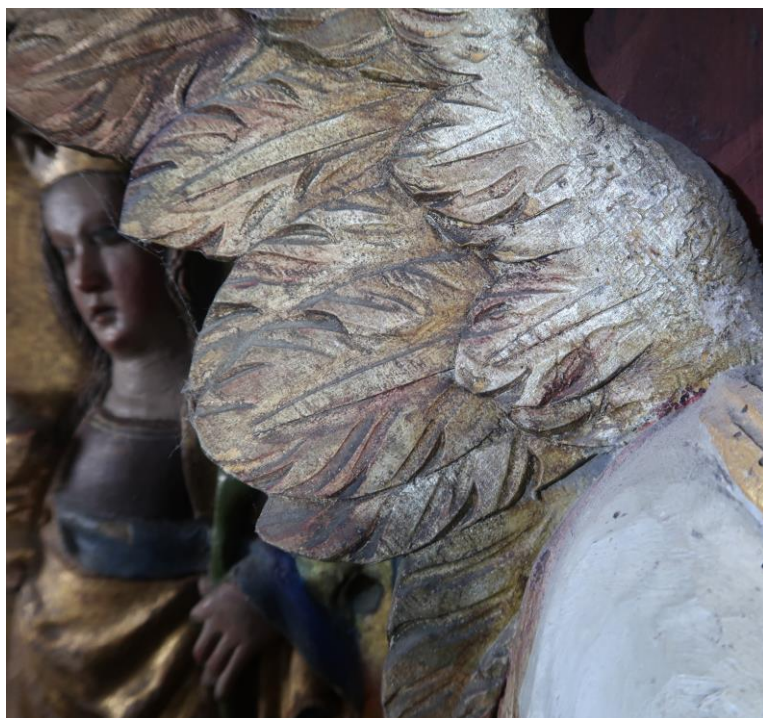
Overflaten er stabil, men veldig misfarget. Den opprinnelige effekten av forgylte og glitrende vinger og hår mangler helt. Malingen er dekket av et lag støv og skitt og har stedvis dråper fra vokssøl.

Fig 18. Støv og skittlag vises tydeligst på englenes vinger.
