A90 KONSERVERING AV SOLURET PÅ TJØLLING KIRKE

Larvik kommune

Tittel A90 Konservering av soluret på Tjølling kirke Larvik kommune	Rapporttype/nummer NIKU Rapport 221	Publiseringsdato [Publiseringsdato]
	Prosjektnummer 1022513	Sider 21
	Avdeling Konservering	Tilgjengelighet Åpen
Forfatter(e) Christina Spaarschuh, Heleen van Santen og Hulda Blix	ISSN 2703-7797 ISBN 978-82-8101-367-4	Oppdragstidspunkt / periode utført desember 2022- juni 2023
	Forsidebilde Soluret helopptak, rendering av RTI-modell. Foto: Dag-Øyvind Solem Engtrø

NIKU Rapport 221

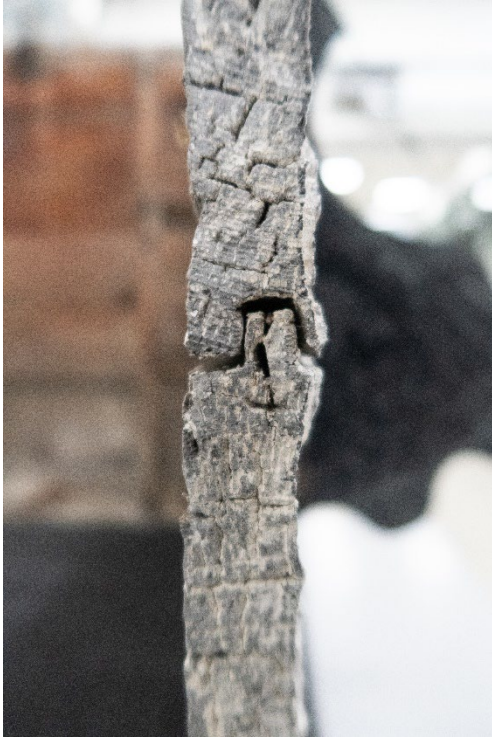
Figur 3 Not og fjær på øvre og midtre bord på sørvendt flate. Slitt framside (mot høyre). Foto: NIKU, Hulda Blix, 2020

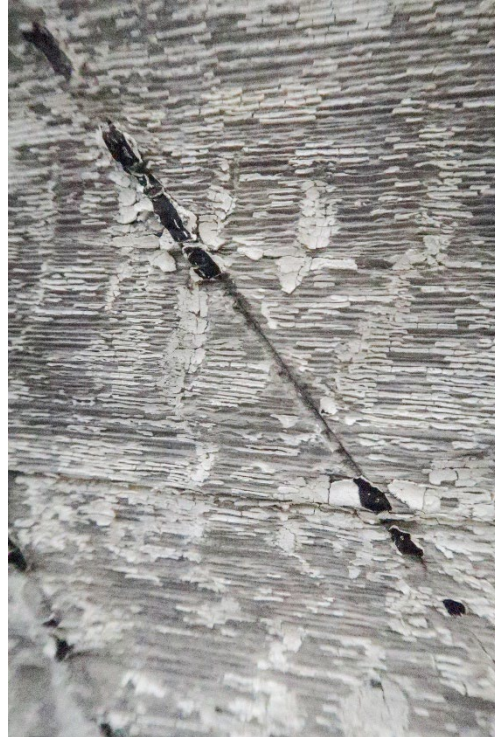
Malingslagene på framsiden var svært nedbrutt og hadde dårlig vedheft til underlaget. De mest nedbrutte stedene var vedheftet kun punktvis, og malingen løsnet lett (figur 4). Solurets opprinnelige maling har sannsynligvis vært nesten slitt bort av vær og vind før det ble malt opp igjen. I dag består malingen i all hovedsak av en hvit sekundær oppmaling med sorte streker og bokstaver. Under denne malingen ligger det stedvis rester av tidligere malingslag. Det er områder med flere malingslag og/eller tykk maling og sparkelmasse, og områder der kun den seneste hvite malingen ligger tynt på nedslitt treverk. Malingsstrukturen på soluret er analysert i NIKU Oppdragsrapport 7/2021.

Figur 4 Løs og delvis manglende maling på framsiden av soluret. Foto: NIKU, Hulda Blix, 2020

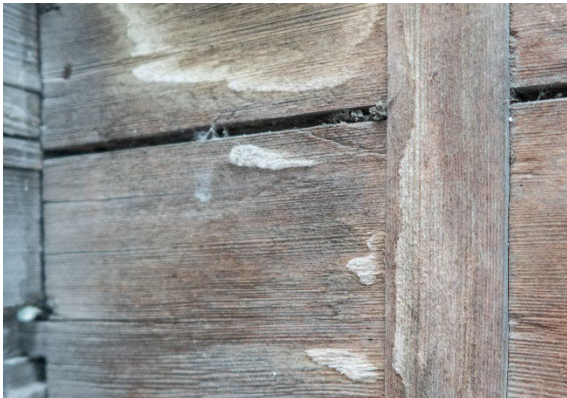
Figur 5 Saltutslag på baksiden av sørvendte flate. Foto: NIKU, Hulda Blix, 2020

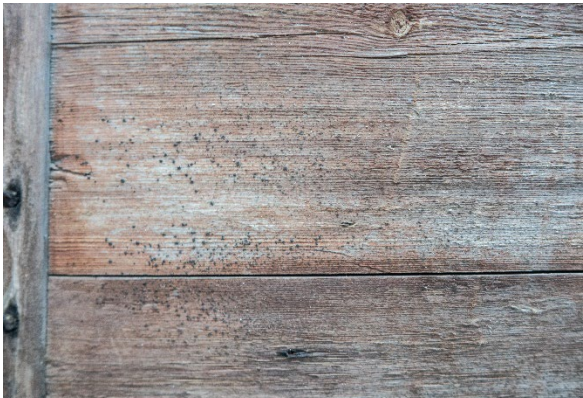
Figur 6 Svertesopp på baksiden av sørvendte flate. Foto: NIKU, Hulda Blix, 2020

Baksiden av soluret ble forsiktig børstet av med en svinebørstpensel, støv og smuss ble fanget opp med støvsuger på lav hastighet. Støvsugeren hadde innbygd HEPA-filter. Denne fremgangsmåten fjernet løst støv, saltutslag, og det løse av svartesoppens hyfer og sporer. Resterende svarte flekker i treverket ble renset med glassfiberbørste som fjernet noe mer av flekkene. Den svarte misfargingen kunne imidlertid ikke fjernes i sin helhet. Områdene med svartesopp ble til slutt renset med etanol. Overflaten ble vasket over med en bomulldott fuktet med etanol.

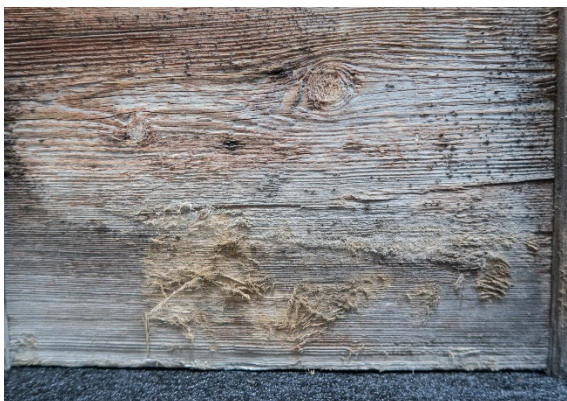
Figur 7 Oppfliset overflate på nedre del av sørvendte flate. Foto: NIKU, Hulda Blix, 2020.

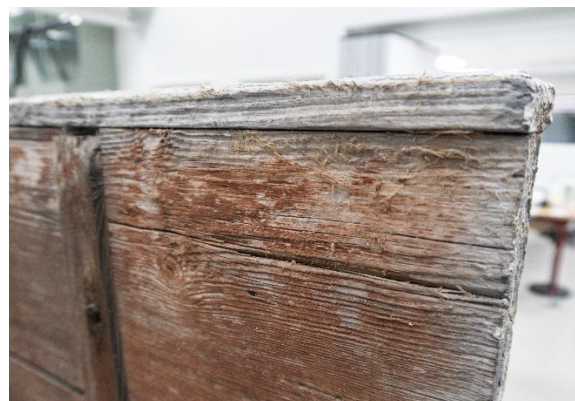
Figur 8 Oppfliset overflate på øvre del av sørvendte flate. Foto: NIKU, Hulda Blix, 2020.

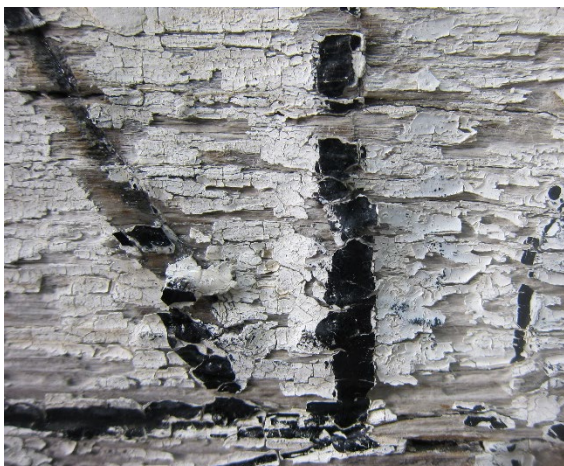
Figur 9 På forsiden sitter malingen løst. I strekene ligger det tykke lag med maling, mens i flaten imellom ligger ofte den hvite malingen tynt. Foto: NIKU, Christina Spaarschuh, 2022

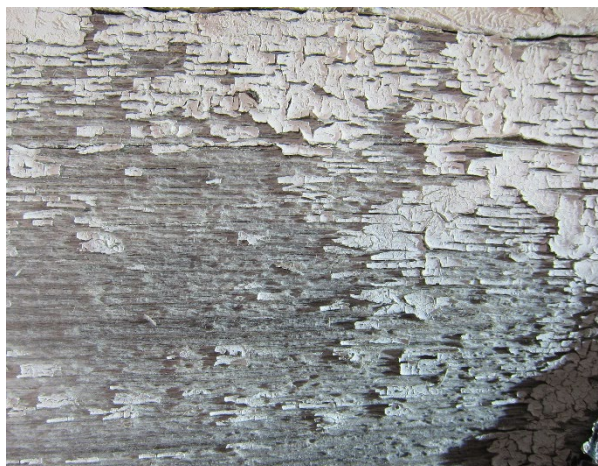
Figur 10 På forsiden sitter malingen løst. Foto: NIKU, Christina Spaarschuh, 2022

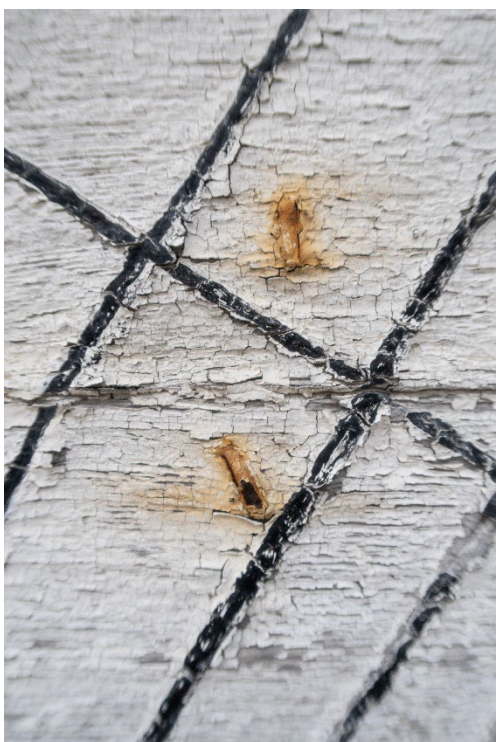
Korrosjonen av jernspikerne er spesielt synlig på framsiden, ettersom de blir visuelt fremtredende på den hvitmalte overflaten (figur 10 og 11).

Figur 11 Spiker satt inn fra labanker på østvendt flate. Korrosjonen misfarger malingen på fremsiden. Foto: NIKU, Hulda Blix, 2020

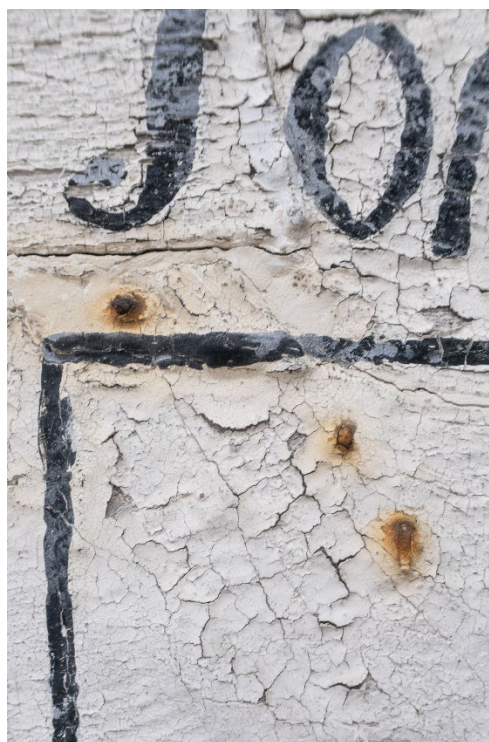
Figur 12 Spiker satt inn fra vinkeljern på østvendt flate. Korrosjonen misfarger malingen på fremsiden. Foto: NIKU, Hulda Blix, 2020.

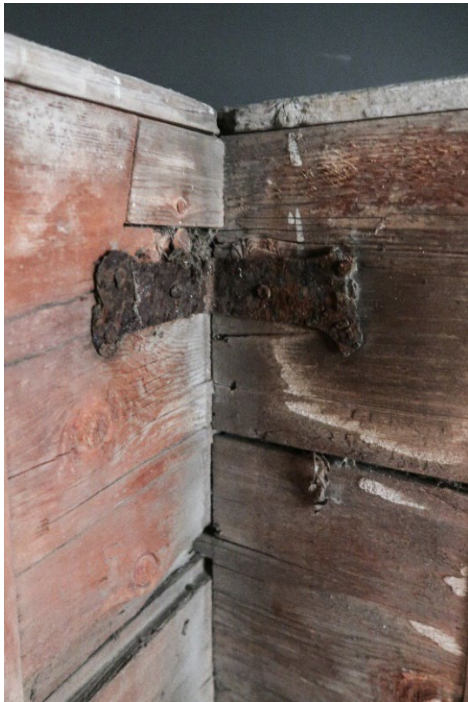
Figur 13 Øverste vinkeljern. Korrodert, men form og funksjon er intakt. Foto: NIKU, 2020.

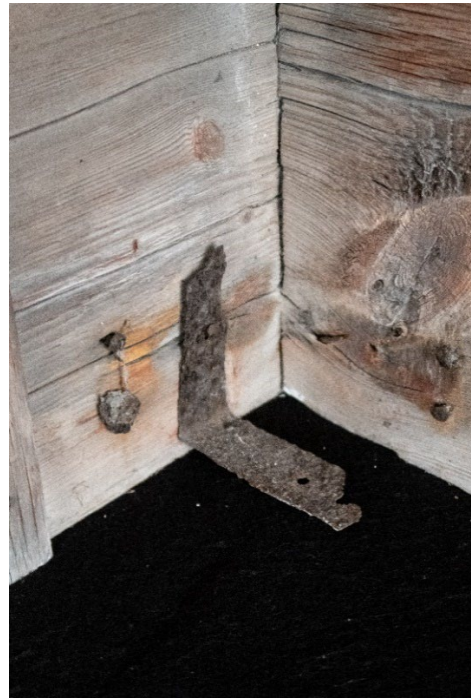
Begge de to vinkeljernene på baksiden er svært korroderte (figur 18 og 19). Formen er lesbar på det øverste av de to, men på det nederste har korrosjonen ført til større materialtap. På det øverste er alle seks festepunkter intakte, det nederste er festet med kun én av seks spikre. Dette vinkeljernet henger løst og har ingen støttende funksjon.

Figur 14 Nederste vinkeljern. Feil posisjon, korrodert og synlig materialtap. Foto: NIKU, 2020.

Det nederste vinkeljernet på baksiden av sørvendt flate var ikke lenger festet med spikeren på baksiden av østvendt flate. Som et resultat hadde jernet falt ut av posisjon. Etter konsolidering og plassering på et underlag av japanpapir ble vinkelen forsiktig rotert tilbake til sin opprinnelige orientering i hjørnet mellom sør- og østvendt flate. Vinkelen er fiksert i sin opprinnelige posisjon med to kiler av balsa-tre mellom treplate og vinkeljern.

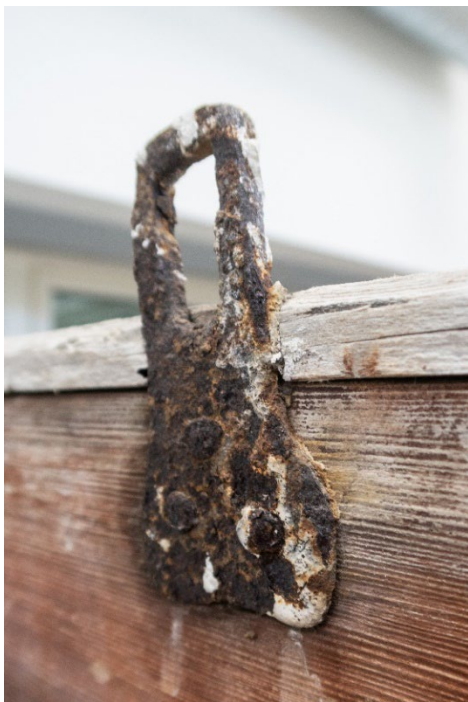
Figur 15 Metallhempe på østvendt flate. Korrodert men trolig stabil. Foto: NIKU, 2020.

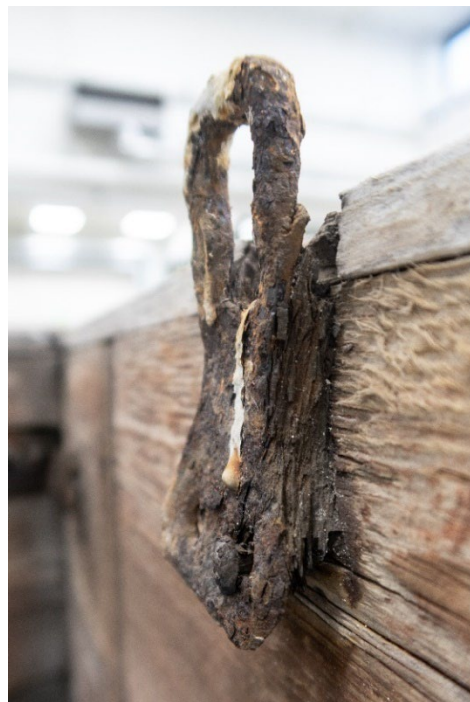
De to metallhempene på baksiden er begge korrodert (figur 20 og 21). Korrosjonen har kommet lenger på metallhempen på sørvendte flate.

Figur 16 Metallhempe på sørvendt flate. Kraftig korrosjon. Foto: NIKU, 2020.

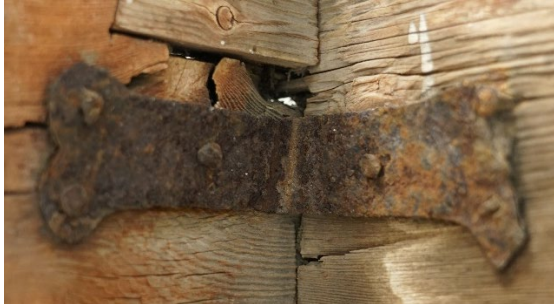
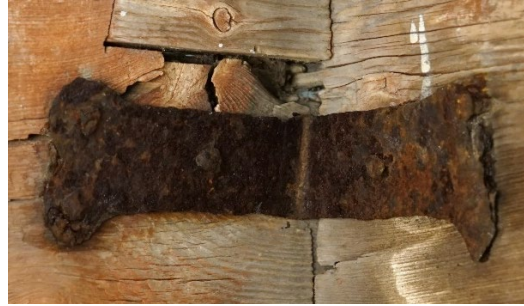
Figur 19 Øverste vinkeljernet før behandling. Foto: MUHO Heleen van Santen

Den best egnede behandlingen var Paraloid B-67 i en konsentrasjon på 20 % i White Spirit. Løsningen ble brukt i en sprøyte og injisert så dypt som mulig i korroderte områder til jernelementet var fullstendig mettet. Konsolideringsmidlet støttet det korroderte jernet, samtidig som det sakte-tørkende løsningsmidlet tillot full penetrasjon av det korroderte metallet. Den langsomme fordampningshastigheten til White Spirit ga en matt overflate.

Siden det korroderte metallet var tynt og sprøtt med stor sjanse for tap, ble i tillegg jernelementene foret opp fra baksiden. Strimler med japanpapir ble impregnert med Paraloid B-72, som ble lagt på plass og aktivert med etanol. Der den hvite fargen til japanpapiret var synlig ble papiret retusjert med pigmenter og Paraloid B-72 20 % i etanol.

Figur 20 Øverste vinkeljernet etter konsolidering og plassering av en foring med japanpapir. Foto: MUHO Heleen van Santen

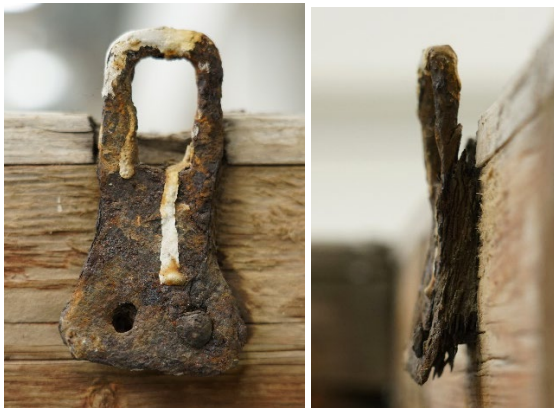
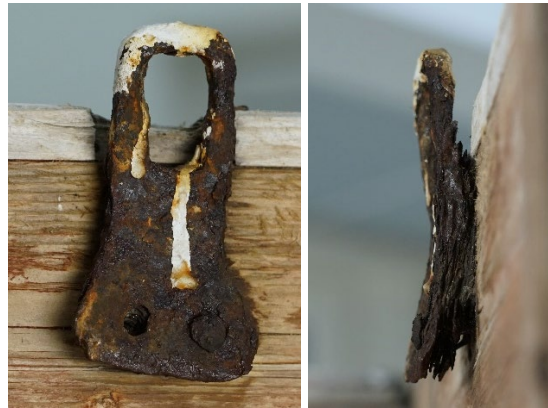
Figur 21 Metallhempe på østvendt flate før konsolidering og støtte med japanpapir. Foto: MUHO Heleen van Santen

Figur 22 Metallhempe på østvendt flate etter behandling. Foto: MUHO Heleen van Santen

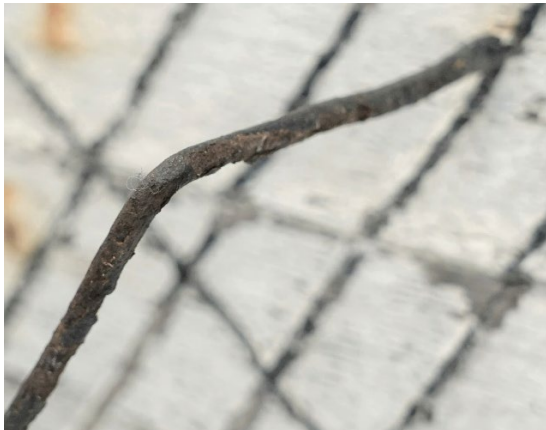
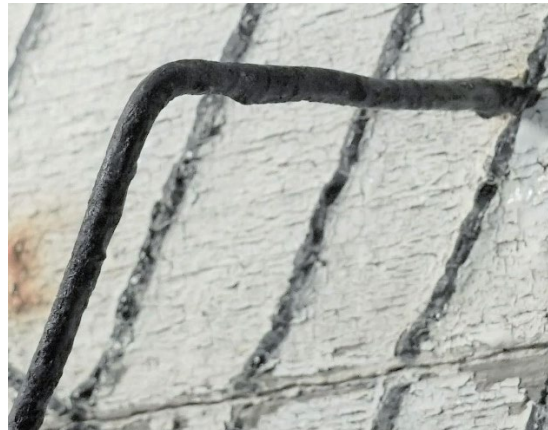
Figur 23 Gnomon på østvendt flate før behandling. Foto: MUHO Heleen van Santen

Figur 24 Gnomon etter konsolidering og støtte med japanpapir. Foto: MUHO Heleen van Santen

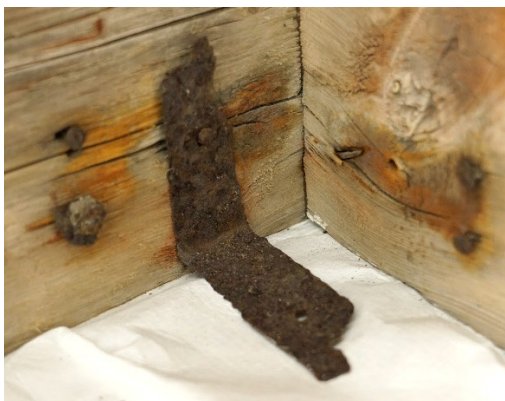
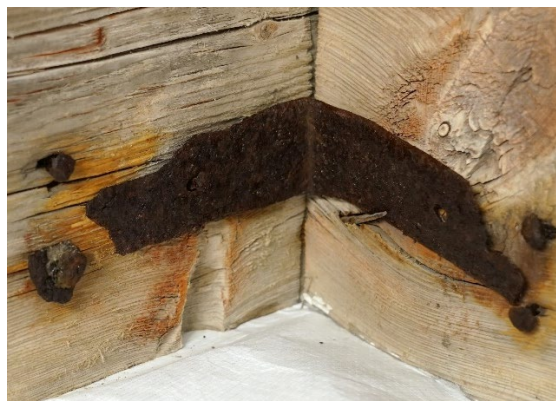
Figur 25 Nederste vinkeljernet før behandling. MUHO Heleen van Santen

Figur 26 Nederste vinkeljern etter konsolidering, støtting med japanpapir og plassering i riktig posisjon. MUHO Heleen van Santen

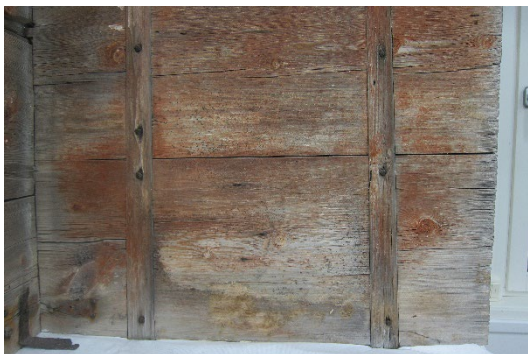
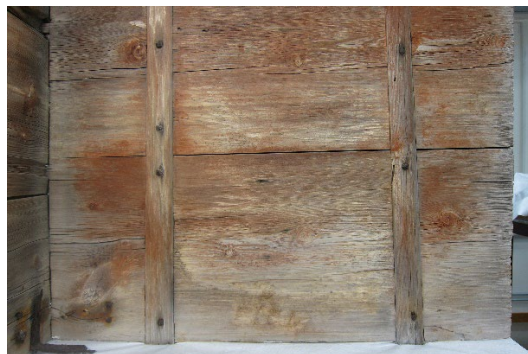
Figur 27 Nedre del av bakside østvendt flate før rensing

Figur 28 Nedre del av bakside østvendt flate etter rensing

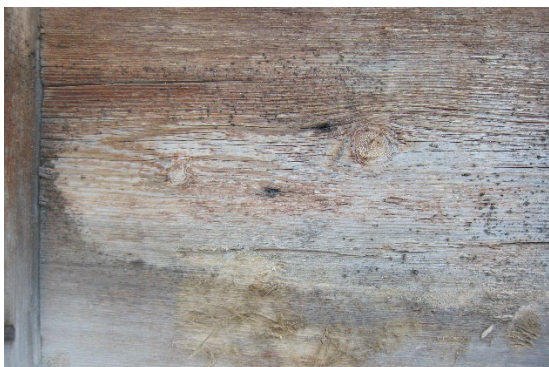
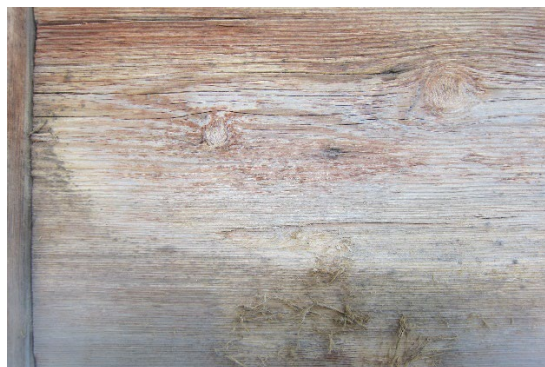
Figur 29 Område med svartesopp før rensing

Figur 30 Område med svartesopp etter rensing

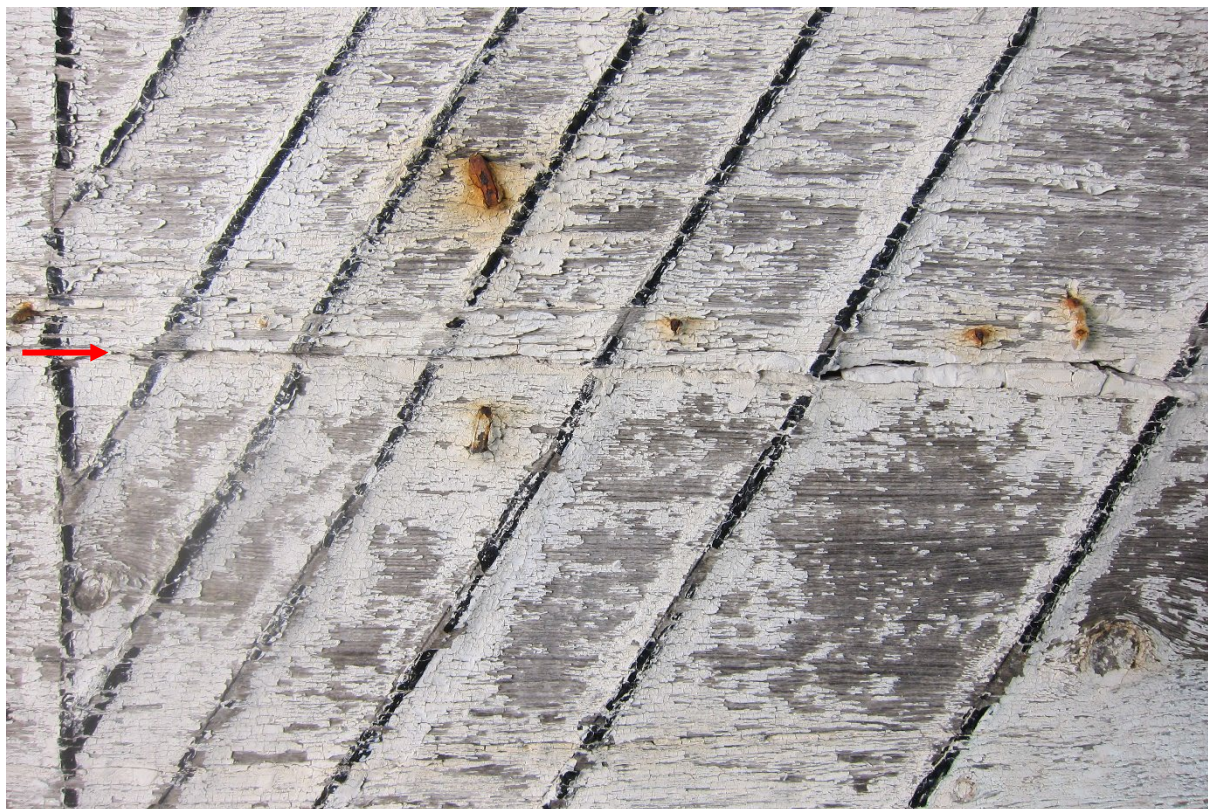
Figur 31 Området på østvendt flate før (øvre del) og etter (nedre del) festing av maling. Foto: NIKU Christina Spaarschuh, 2022

Blant de testete limtypene ble Plexisol P550-40, 10% i aceton vurdert å gi det mest stabile resultat, og ble senere brukt til å feste malingen i områder med både tykk maling og tynne lag. På tynnere malingslag fungerte denne behandlingsmetoden godt, mens limet viste seg å være for svak og lavviskos for de tykkeste lag med maling, f.eks. langs diagonale streker og strekkarm. I slike områder hadde malingen spesielt lite vedheft til underlaget og falt lett ned ved påføring av lim. Derfor ble det brukt lim med høyere konsentrasjon i områder med den tykkeste malingen (Plexisol P550-40 50% i aceton).

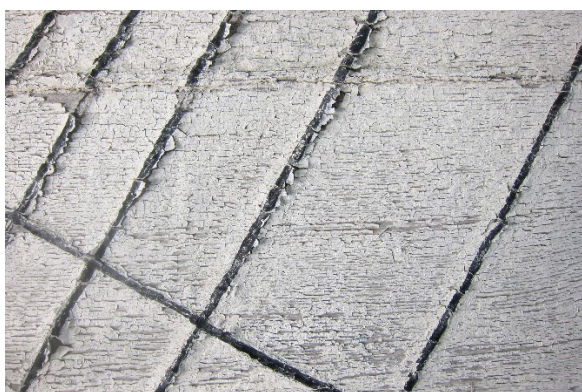
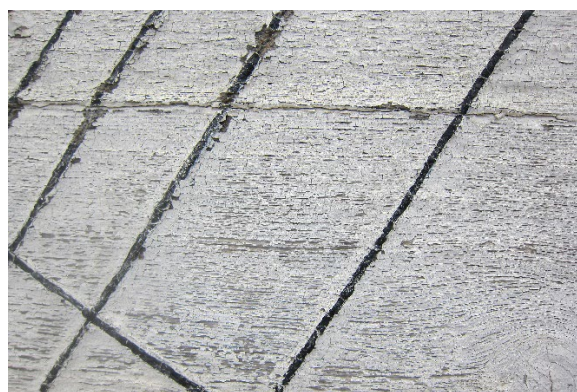
Figur 32 Område med tykk, oppskallende maling på diagonale streker før festing av maling. Foto: NIKU, Christina Spaarschuh, 2022

Dette høykonsentrerte limet ble påført med spisspensel i sprekker, og så godt det lot seg gjøre inn under den oppskallede malingen. I enkelte tilfeller falt biter med tykk maling av under arbeidet med konsolideringen. Noen av malingsbitene kunne limes på plass igjen, andre gikk tapt.

Figur 33 Område med tykk maling på diagonale streker etter festing av maling. Foto: NIKU, Christina Spaarschuh, 2023

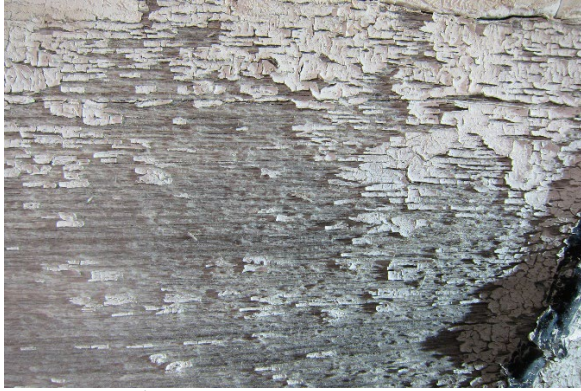
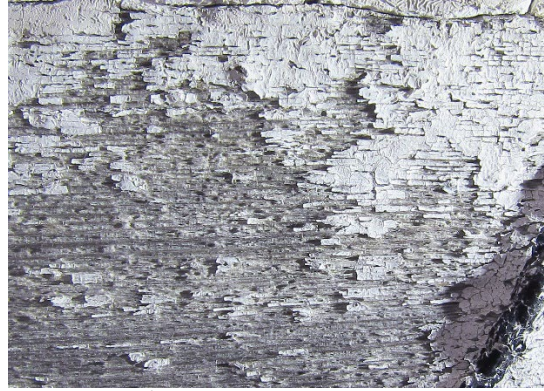
Figur 34 Område med tynn oppskallende maling før festing av maling. Foto: NIKU, Christina Spaarschuh, 2022

Figur 35 Område med tynn oppskallende maling etter festing av maling. Foto: NIKU, Christina Spaarschuh, 2023

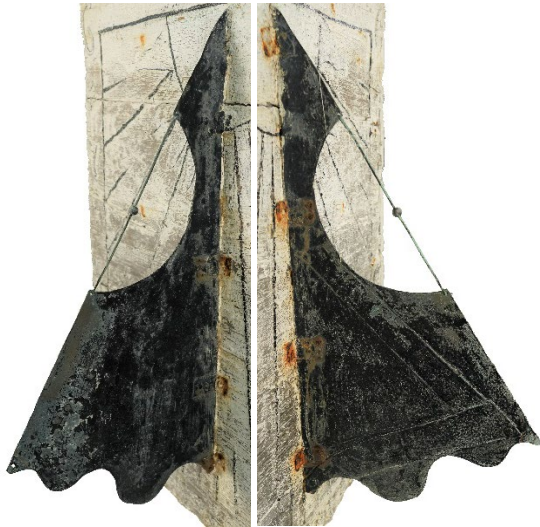
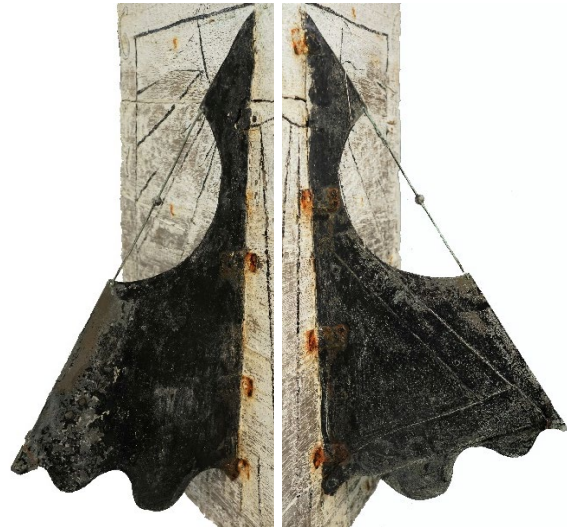
Figur 36 Sørvendt gnomon før behandling. Foto: MUHO Heleen van Santen

Den sprø og delaminerte malingen på utsiden av den sørvendte gnomonen krevde konsolidering for å hindre ytterligere tap. Sprøheten i malingen og stivheten til metallunderlaget krevde at malingen måtte mykgjøres for å kunne legge det flatt og feste tilbake på underlaget. Paraloid B-72 20 % i aceton ble valgt som konsolideringsmiddel på grunn av sin sterke klebekraft og korte herdetid. Konsolideringsmidlet ble påført med en injeksjonsnål under den løse malingen, som deretter ble lagt flatt med lav varme og trykk til konsolideringsmidlet hadde tørket. Dette ble oppnådd ved å varme malingen opp med en hanskebelagt finger.

Figur 37 Sørvendt gnomon etter konsolidering av maling og strukturell konsolidering av vinkeljernet. Foto: MUHO Heleen van Santen

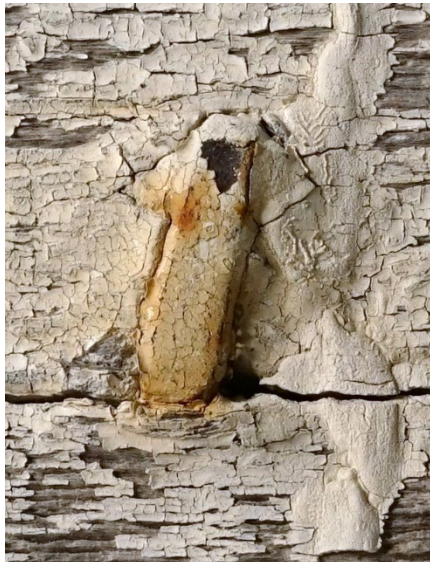
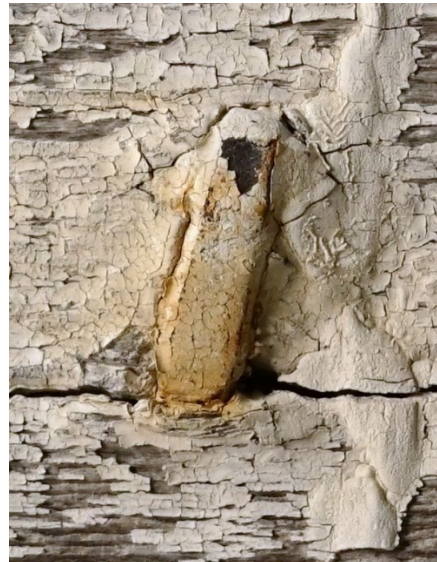
Figur 38 Rustflekker før rensing. Foto: MUHO Heleen van Santen

Av de testede alternativene fungerte den siste (IV), 1:1-løsningen av natriumditionitt og TAC best for å fjerne flekker på malingen. De mørkeste misfarginger ble ikke påvirket av denne metoden, men alle rustflekker ble behandlet. Metoden fjernet en del rust, men flekkene ble kun redusert i liten grad. Etter rensingen ble områdene skylt tre ganger med en 1:4-løsning av etanol og deionisert vann for å sikre at hverken natriumditionitt eller chelat ble igjen på overflaten.

Figur 39 Rustflekker etter rensing. Foto: MUHO Heleen van Santen
