# TILSTANDSVURDERING AV BYGNINGSMASSE OG INTERIØR

Roald Amundsens hjem Uranienborg, Oppegård

<b>Tittel</b> Tilstandsvurdering av bygningsmasse og interiør Roald Amundsens hjem Uranienborg, Oppegård	<b>Rapporttype/nummer</b> NIKU Rapport 191	<b>Publiseringsdato</b> 15.02.2023
	<b>Prosjektnummer</b> 1022515	<b>Sider</b> 30
	<b>Avdeling</b> Bygning	<b>Tilgjengelighet</b> Åpen
<b>Forfatter(e)</b> Edvard Undall, Kjersti Ellewsen, Iselin Brevik, Lena Stoveland	ISSN 2703-7797 ISBN 978-82-8101-338-4	<b>Oppdragstidspunkt / periode utført</b> Januar – februar 2023
	<b>Forsidebilde</b> Hovedbygningens fasade mot Bundefjorden. Foto: Iselin Brevik, Riksantikvaren.

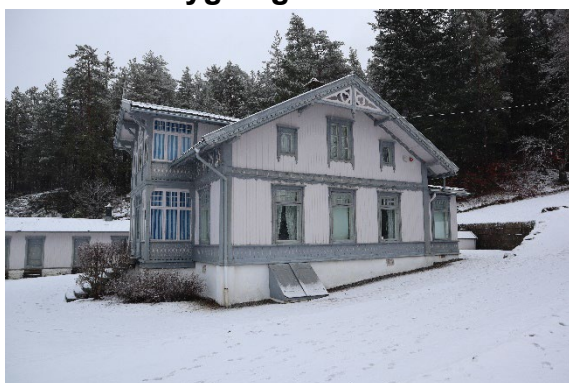
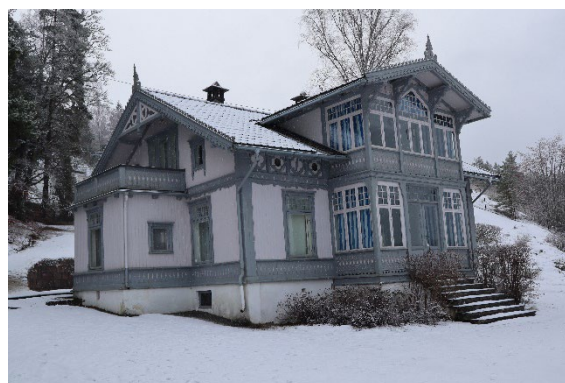
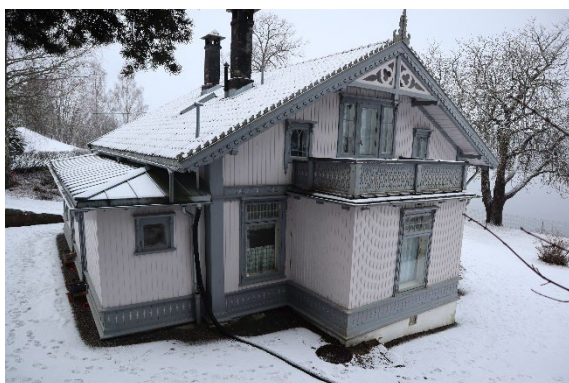
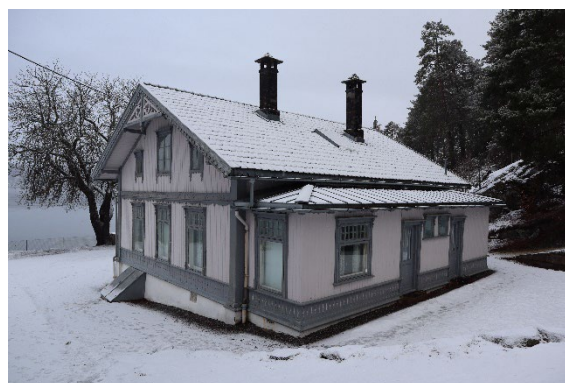
**Figur 2 Hovedbygningens fasader**

Vinduene har skader som må utbedres og vedlikeholdsetterslep som må hentes inn. Et høyt antall av vinduene krever mer ressurser enn ordinært vedlikehold. Særlig vinduene på sjøsiden i første etasje er utsatt for fukt og har typiske skader forårsaket av kondensering og inntrengende regnvann. Dette gir sverte- og råtesoppdannelser, rust og forårsaker at kitt og maling slipper underlaget. Noen rammer slutter dårlig til karmen, enkelte er gjenmalt og mange har manglende kittfuger.

Utilfredsstillende drenering gir fuktproblemer og risiko for ytterligere skader i kjelleren; fortsatte setningsskader i grunnmur og påfølgende skjevheter i konstruksjonen over er påregnelig. Det er vesentlig at det utføres dreneringstiltak ovenfor og rundt bygningen slik at fuktbelastningen i kjelleren reduseres.

Bygningens innvendige malte overflater har behov for oppmaling; avflassing forekommer flere steder. Tapeter og trukne flater i himlinger og på vegger løsner fra underlaget og har en del sprekker, løse og løsnende partier.

Med utgangspunkt i analysen, og i henhold til standarden, vurderes hovedbygningen å ha en overordnet tilstandsgrad 2 (Middels kraftige symptomer), overordnet konsekvensgrad 2 (Tiltak må påregnes på kort sikt) og overordnet tiltaksklasse 2 (Moderate reparasjoner og/eller ytterligere undersøkelser).

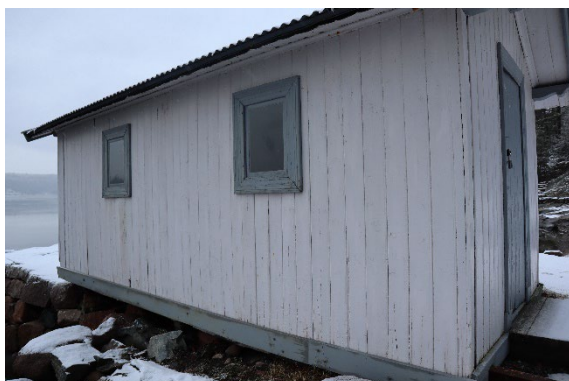
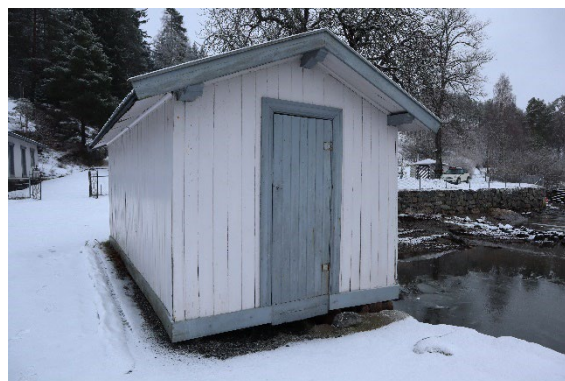
Figur 3 Badehuset

Terrang N står høyt og hjørnet mot NØ har råteskader. Løsningen med liggende bord i nedkant av panelet er ikke god; montering (reetablering?) av vannbrett bør vurderes. Likeens bør det vurderes å etablere takrenner og å heve bygningen noe. Fundamentet / bryggen er labilt. Mindre, eldre råteskader på taktro; tekkingen er nyere. Generelt vedlikeholdsetterslep på vinduer og vegger. Særlig pga. skadene i NØ hjørne og dårlig fundamentering vurderes bygningen til **TG 3 / KG 3**

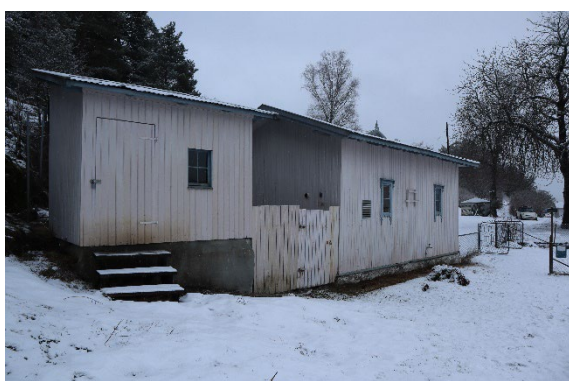
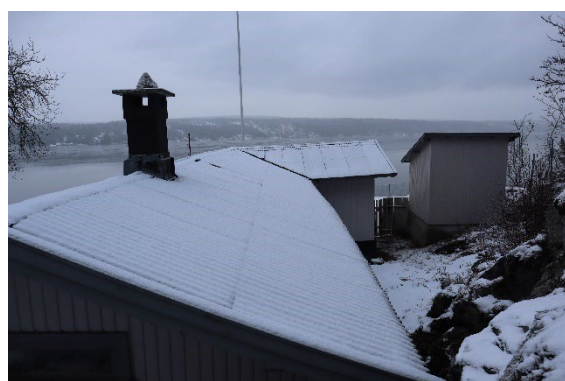
Figur 4 Ishuset

Ishuset står på en støpt ringmur og er kledd med uhøvlet staffpanel; begge av nyere dato (ca 2000). Terrenget står høyt i NØ og gir høy fuktbelastning på sviller og panel som vil kunne føre til råte. Dreneringstiltak bør gjennomføres og/eller en (luftig) tildekning av panel med heller eller bølgeblekk. Toppsvilla i vest har råteskader som følge av utett tekking.

**TG 3 / KG 3**

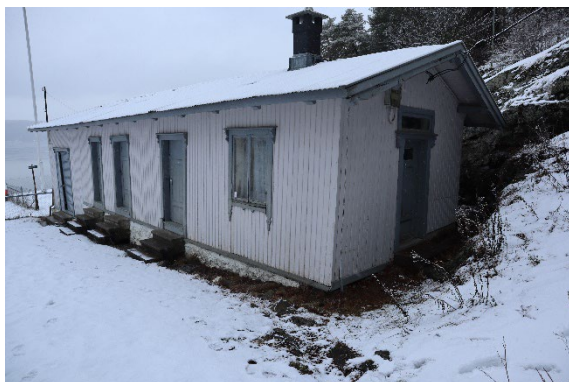
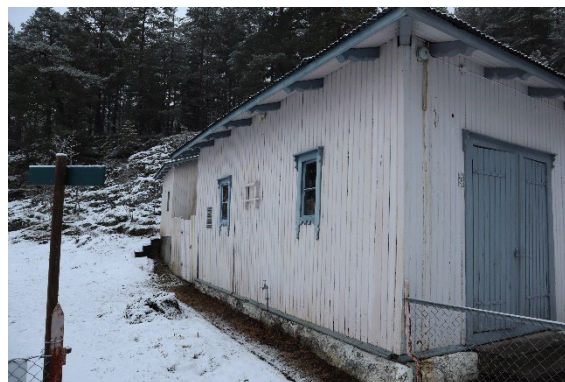
**Figur 5 Uthuset**

Fasadene preges av malingsslitasje (krakeleringer og avskallinger). Fuktskader på vindu S og vannbrett. Terrengtet står høyt opp mot panel i N og Ø og betongtrappene forårsaker baksprut på S fasade; nedre deler av panel og vannbrett bør sjekkes for råte. Pipa under tak er preget av fuktskader. Deler av bjelkelaget har store råteskader. Ny takteking og etablering av takrenner mot NV bør vurderes. Terreng mot N og Ø bør senkes og dreneres.

**TG 3 / KG 3**

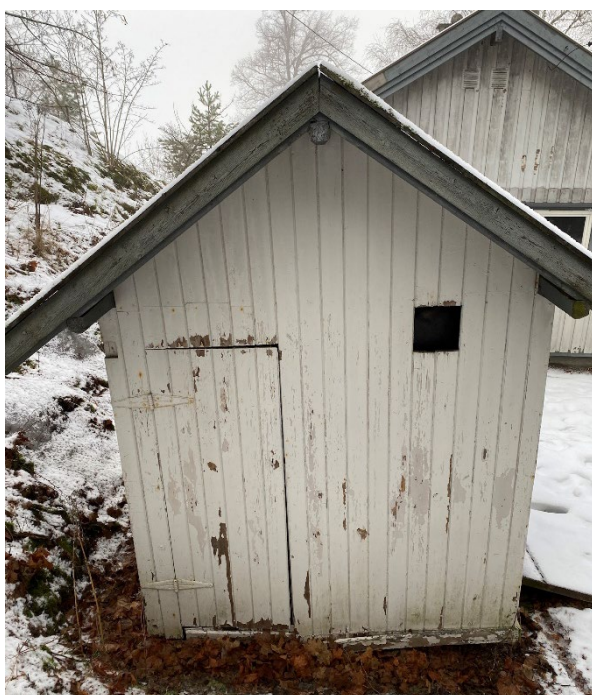
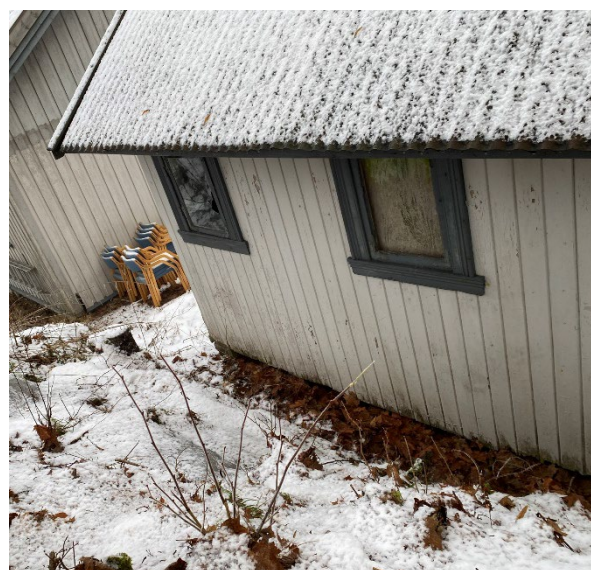
**Figur 6 Utedo**

Knust og manglende glass i vinduer. Bygningen står direkte på sviller/grunnstokker på fuktig terreng og bærer preg av dette – råte- og fuktskader i sviller, punktfundament og panel mot terreng. Generelt er bygningen preget av høy fuktbelastning og vedlikeholdsetterslep. Takrenne på sørlig takflate er nødvendig; heving av bygningen og drenering i sør og øst bør vurderes. Bygningen bør settes på steinfundament. Som et minimum må vegetasjon holdes nede og organisk materiale rutinemessig fjernes.

**TG 3 / KG 3**

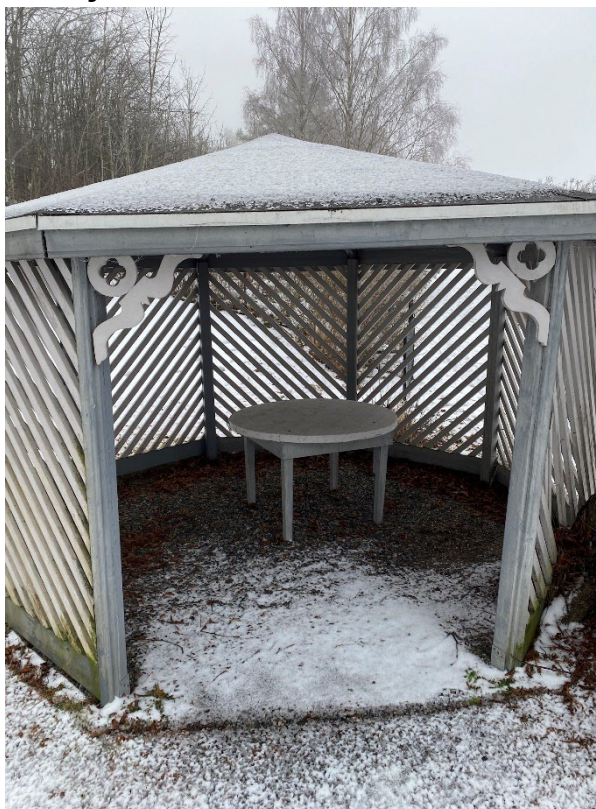
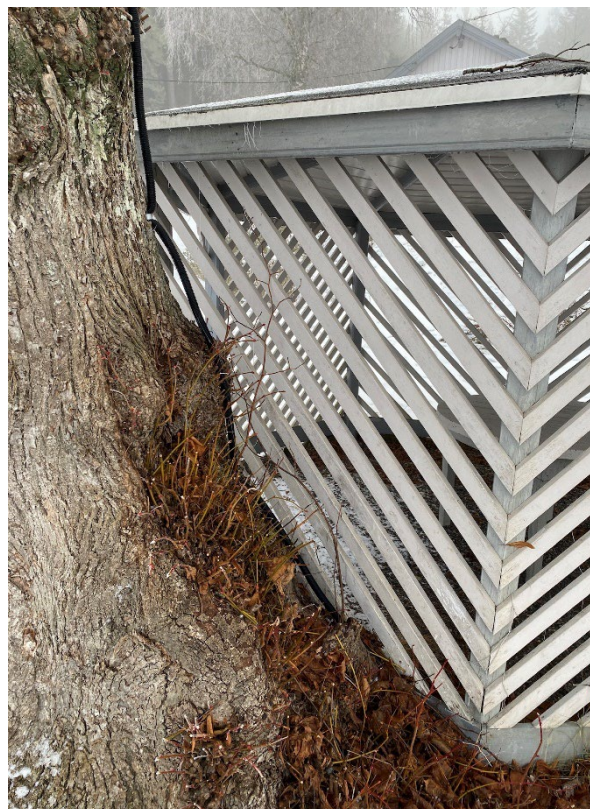
**Figur 7 Lysthuset**

De nedre delene står tilnærmet direkte på terreng og er preget av fukt og algevekst, og er dermed utsatt for ytterligere fuktskader. Forkantbord er utsatt for fukt fra takdrypp, og et beslag med dryppkant under pappen kan vurderes. Det bør vurderes å heve stolpene opp fra grunnen, evt senke terreng, for å redusere kapillær fuktbelastning. En heving kan gjøres med naturstein. Samtidig må bygningens forankres for å sikre mot vind; dermed er kanskje (høyere) stolpesko mest aktuelt. Det tilstøtende treet gir ytterligere fuktbelastning, og har også forårsaket forskyvninger på selve konstruksjonen og løse spiler. Relokering kan vurderes.

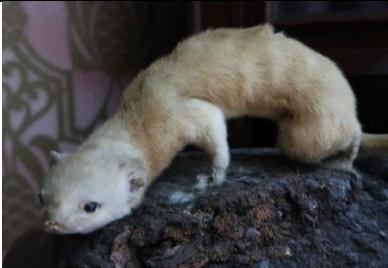
Spør etter bitt (mus), spor etter larver (f.eks. husklanner), manglende deler eller hull. Bilder viser at røyskatten mangler mykere brusk og deler, som nese og ører	Ulike skadedyr trives under ulike forhold, så det er vanskelig å nevne generelle årsaker	Aktive insektsangrep behandles med frysing, anoxi (lavt oksygennivå) eller varme (dersom objektet tåler det).  På kort sikt bør det på plass en limfellekartlegging.

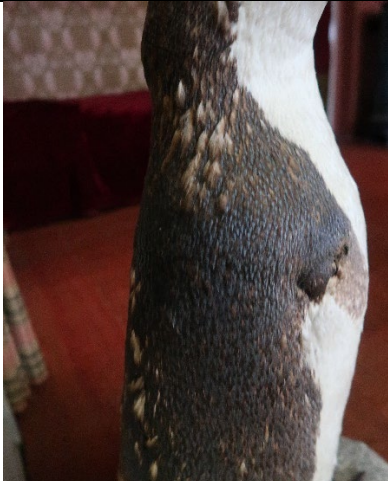
Fjær har flyttet på seg. Det kan skyldes at mus har klatret eller at det er insekter i fjærene.  (Pingvinen mangler dessuten høyre vinge, men usikkert om festet er gnagd av mus, eller om det er andre årsaker)		Musefeller som sjekkes ofte, samt tetting av innkomststeder

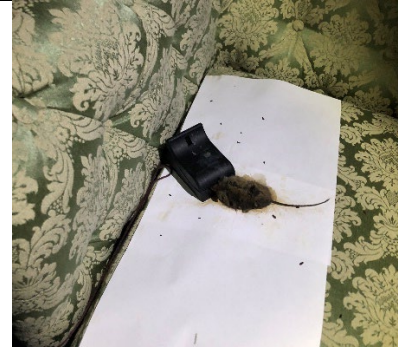
<p>Døde dyr.</p> <p>Bildet viser en film-rekvisitt som er lagret i uthuset.</p> <p>(Inventar i uthusene er ikke tilstandsvurdert)</p>	<p>Uthusene er åpne konstruksjoner som er helt åpne for skadedyr, og de er ikke egnet for lagring av museumsgjenstander.</p>	
---	---	--	--

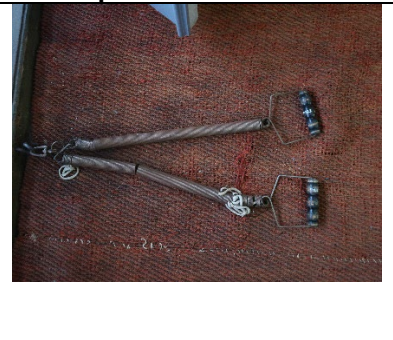
<p>Mekaniske skader som er reparert eller ikke kommer av andre typiske nedbrytningsfaktorer.</p>	<p>Gjentatt eller hard bruk</p>	<p>I visse tilfeller er bruksskader en verdi som ønskes bevart, da det sier noe om gjenstandens brukshistorie. I andre tilfeller kan bruksskader øke nedbrytningen, og bør utbedres.</p>

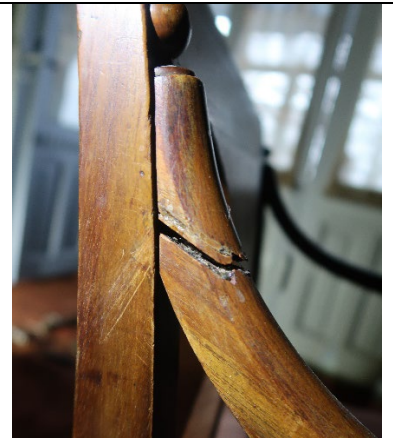
<p>Mekaniske skader som er reparert eller ikke kommer av andre typiske nedbrytningsfaktorer.</p>	<p>Gjentatt eller hard bruk</p>	<p>Skaden vil øke dersom stolen brukes og den ikke blir reparert</p>

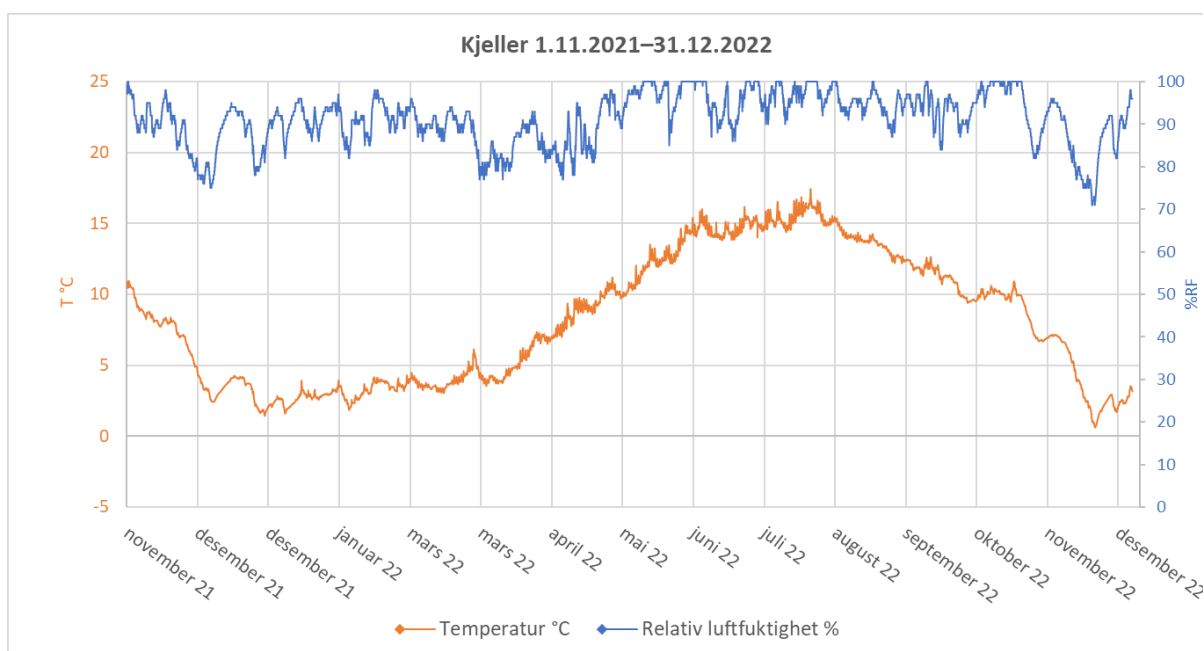
**Figur 10** Data fra klimalogger i kjeller

Den relative luftfuktigheten i kjelleren var svært høy gjennom hele måleperioden, mellom ca. 71–100% RF. Den relative fuktigheten var høyest mellom april og oktober 2022 da 71,6% av alle målingene lå over 90% RF. Inneklimaet i kjelleren følger i mindre grad uteklimaet enn i de to andre rommene (se neste avsnitt). Gjennomsnittlig luftfuktighet i kjelleren var 91% RF, sammenlignet med 78% RF ute. I motsetning til temperaturen i spisestuen og på kontoret holdt temperaturen i kjellere seg over frysepunktet gjennom hele året. Temperaturen er også mer stabil enn i de to andre rommene.

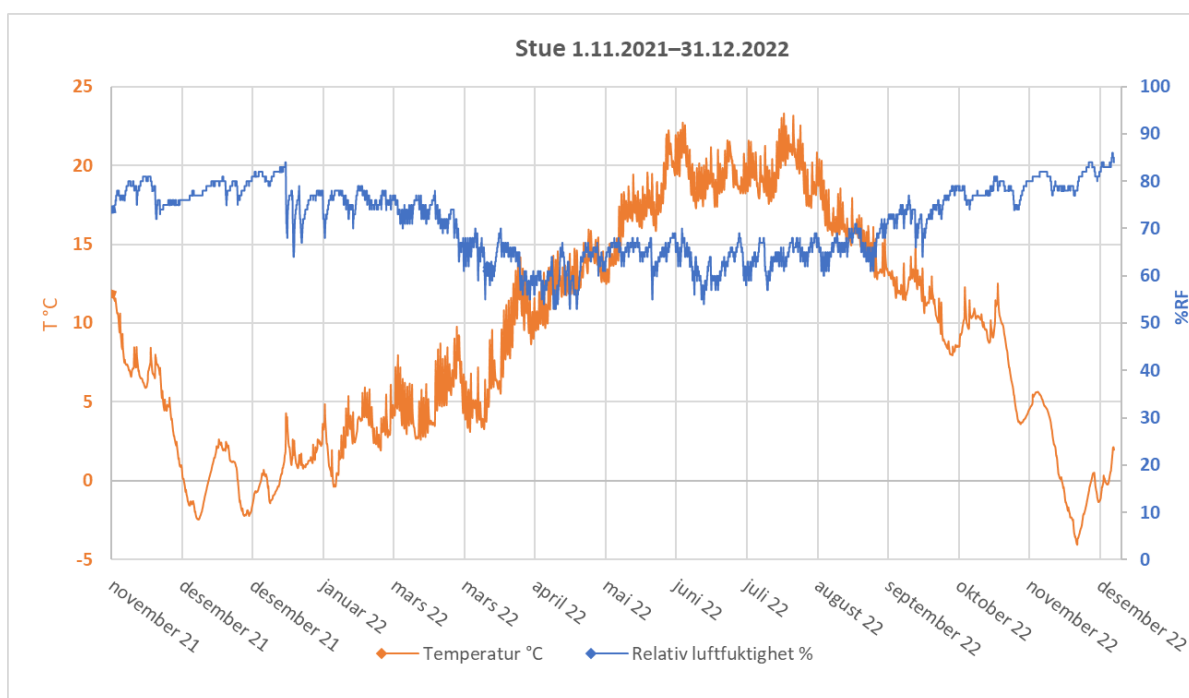
Figur 11 Data fra klimalogger i spisestue (1. etasje).

Målingene i spisestuen følger de sesongmessige variasjonene utendørs. Den relative luftfuktigheten i spisestuen var lavere enn i kjelleren, og varierer mellom ca. 53 – 84% RF. Kun 39% av målingene ligger mellom 60–70% RF, som kan anses som trygt område for gjenstander som er akklimatisert til et fuktig klima (se tabell 8). Resten av målingene ligger stort sett over 70% RF, som utgjør en risiko for muggvekst og andre biologiske skader. Temperaturen varierer mellom -4 og 23 °C, og minimumstemperatur og gjennomsnittlig temperatur ligger høyere enn utetemperatur. Vurderingen av innklimaet i spisestuen i henhold til standarden CEN 15757-2010 (figur 12) viste at klimaet i all hovedsak holdt seg innenfor det estimerte akseptable fluktasjonsområdet (røde stiplede linjer) for å redusere risiko for klimarelaterte mekaniske skader (sprekkdannelse eller deformasjoner) på organisk, hygroskopisk materiale, basert på måleperioden. Kun den 17.1.2022, 11.4.2022 og 23.7.22 var RF lavere eller nær ved å gå lavere enn dette området.

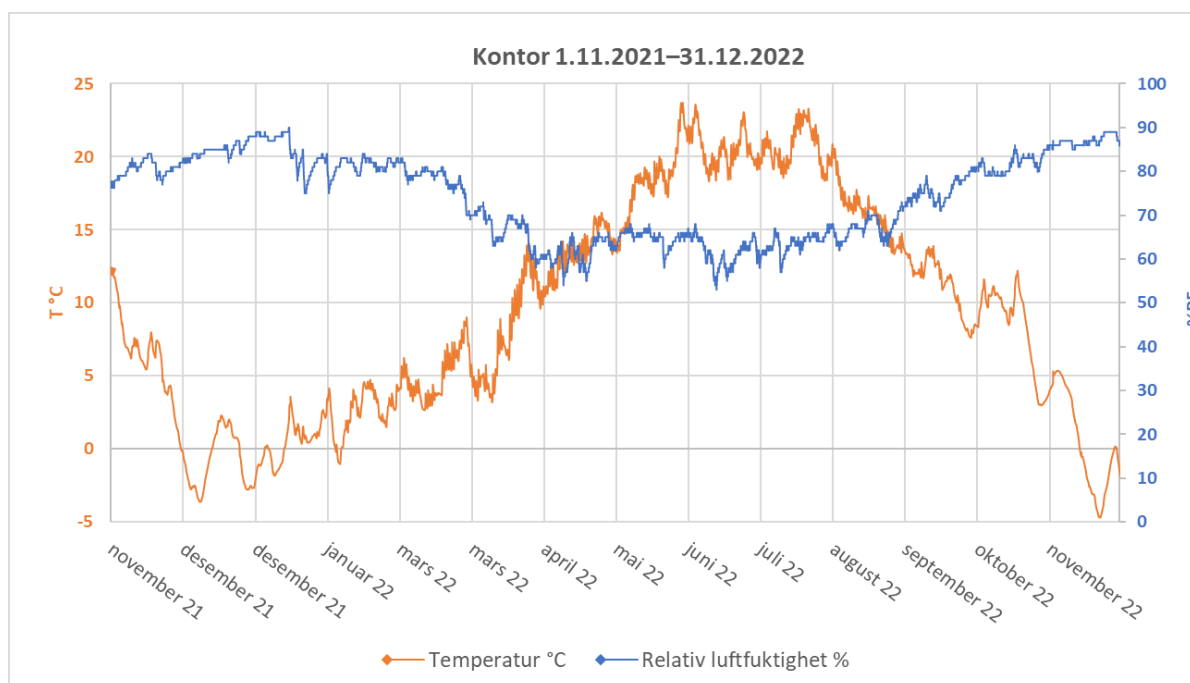
Figur 13 Data fra klimalogger på arbeidsværelset. 2. etasje

Målingene fra arbeidsværelset ligner i stor grad dem i stua, men luftfuktighet ligger litt høyere (53–90%, med et gjennomsnitt på 74% RF). Minimumstemperaturen var noe lavere enn i stua (men innenfor feilmarginen for loggerne). Variasjonene er noe høyere for både RF og T, noe som antyder litt mer variasjon i den relative luftfuktigheten og temperaturen på kontoret enn i stua.
