KONSERVERING AV VEGGMALERI AV H. MUNCH I VÅGÅKYRKJA

Vågå kommune, Innlandet

Tittel Konservering av veggmaleri av H. Munch i Vågåkyrkja Vågå kommune, Innlandet	Rapporttype/nummer NIKU Rapport 266	Publiseringsdato 07.11.2023
	Prosjektnummer 1022581	Sider 40
	Avdeling Konservering	Tilgjengelighet Åpen
Forfatter(e) Lena Stoveland	ISSN 2703-7797 ISBN 978-82-8101-412-1	Oppdragstidspunkt / periode utført 1.5–7.11.2023
Forsidebilde Detalj av <i>Utdrivelsen av paradiset</i> , veggmaleri i Vågåkyrkja. Før behandling. Foto: Birger Lindstad.

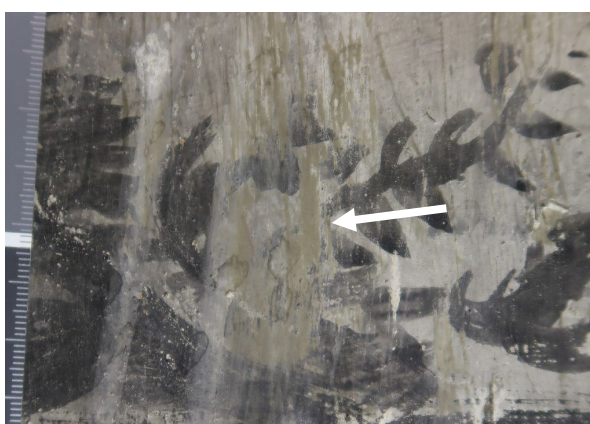
Fig. 12. Detalj av skade med synlig leirgrundering i nedre, midtre del av maleriet på nordvegg.

I enkelte områder, særlig i nedre del i overgangen til brystningen, er det slitasje og fuktskader i malingslagene slik at den gråbrune grunderingen er synlig (fig. 12, 13 og 35). Det er mulig at noen av disse fuktskadene i overgangen til brystningen skyldes at noen har forsøkt å rengjøre brystningen med en fuktig klut. Det er en relativt stor vannskade på venstre side av veggmaleriet på nordveggen med skjolder og rennemerker fra taket og ned til brystningen (fig. 36). Vannskaden er ca. 25 cm på det bredeste og omfatter bemalingen på trepanelet som er lengst til venstre i motivet. Det er uvisst når denne vannskaden oppsto, men den er trolig av eldre dato og har vært der så lenge kirkens representanter kjente til (samtale med kirkeverge og kirketjener, juni 2023). Det rennende vannet har løst opp og fjernet overflatesmuss og lys blå overmaling i himmelpartiet, slik at den hvite malingen står synlig noen steder i vannskaden. Også her er det enkelte avskallinger ned til treverket. Skjoldene fra det vannbårne smusset som har blitt blandet med den vannløselige malingen gav inntrykk av mørke konturer rundt de renere områdene hvor deler av malingen er skylt bort. Malingen og grunderingen som er berørt av vannskaden er i dårligere tilstand enn i resten av veggmaleriet. Her er fargelagene pulveraktig og har dårlig vedheft til treverket. Det er en mindre vannskade i paktens ark på østveggen under vinduet (fig. 37). Også i andre deler av veggmaleriet er det flere mindre vannskader og skjolder fra rennende vann eller vannsprut (fig. 38).

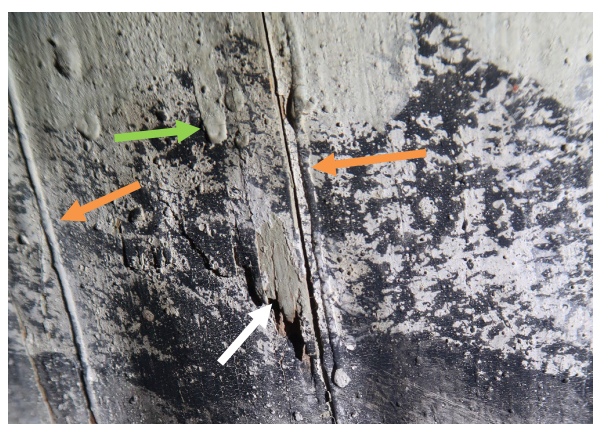
Fig. 13. Detalj av skade med synlig grundering (hvit pil) i nedre halvdel av nordvegg. Det er noen synlige, tykke renn av grundering dekket med sort og hvit farge (oransje piler), og noe renn av sekundær maling over den sorte og hvite fargen (lys grønn pil).

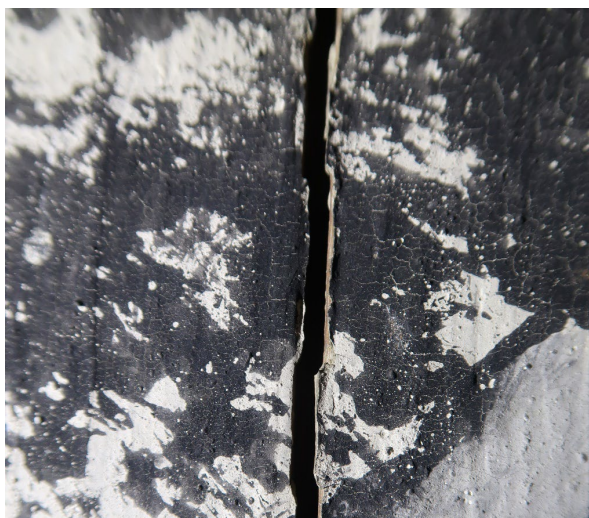
Avstanden mellom trepanelene varierer, fra mellom noen få mm til ca. 15 mm, som antyder dimensjonsendringer i treverket som følge av naturlig opptørking og på grunn av svingninger i luftfuktighet og temperatur (fig. 26–27). Sprekkene i enkelte av panelene kan trolig også forklares av dimensjonsendringer. Flere av spikerhodene, som opprinnelig var dekket med limfarge, har rust og her har malingen gått tapt (fig. 28.). Sprekkene og de synlige spikerhodene gjør at underlaget til limfargen er mer synlig nå enn da det opprinnelig ble malt.

Fig. 26. Detalj av sprekk mellom to paneler der kløyvingen av malingen antyder at avstanden mellom panelene er større en den opprinnelig var.

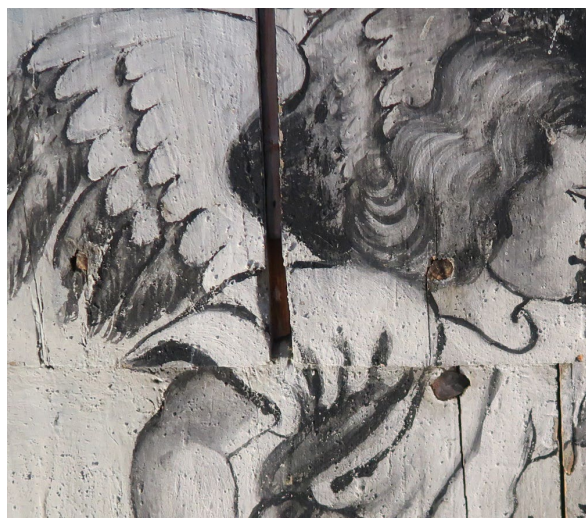
Fig. 27. Detalj av mellomrom mellom to paneler og sprekker i treverket.

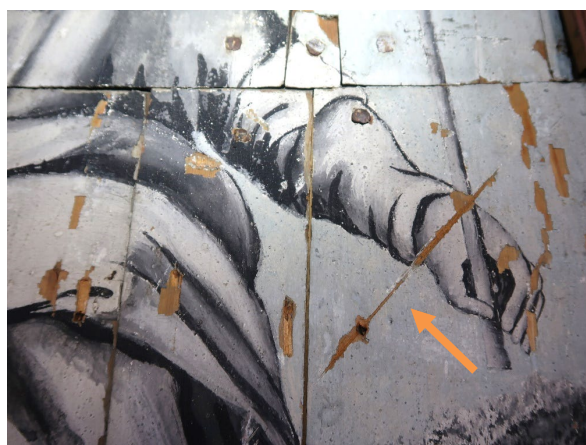
Fig. 31. Detalj av avskallinger ned til treverket på motivert av Moses på østveggen. Den diagonale skaden markert med pilen er en mekanisk skade fra noe som har skrappt inntil veggen.

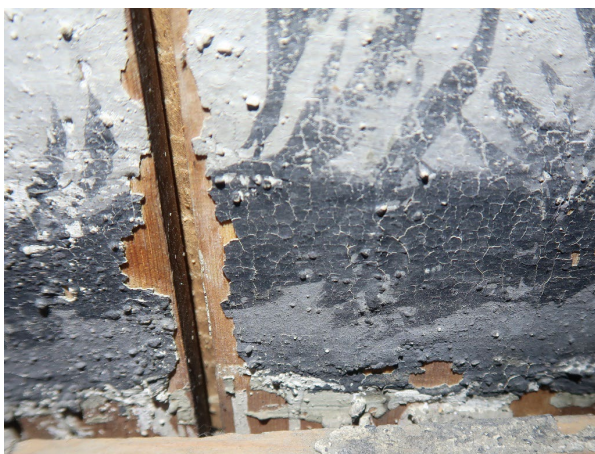
Fig. 32. Detalj av avskalling ned til treverket i nedre del av motivet i overgangen til brystningen på nordveggen.

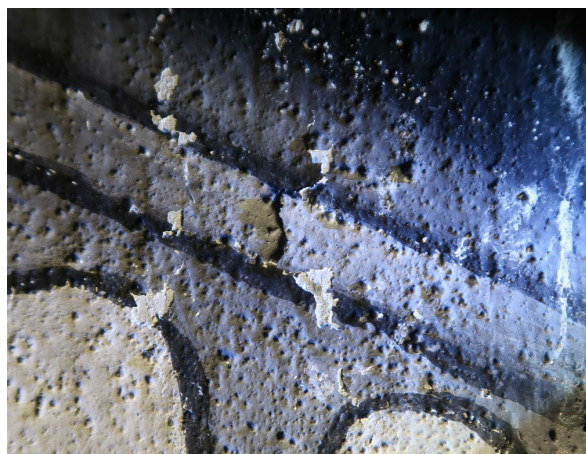
Fig. 33. Detalj av avskallinger i den grå modelleringen ned til hvit farge og gråbrun grundering.

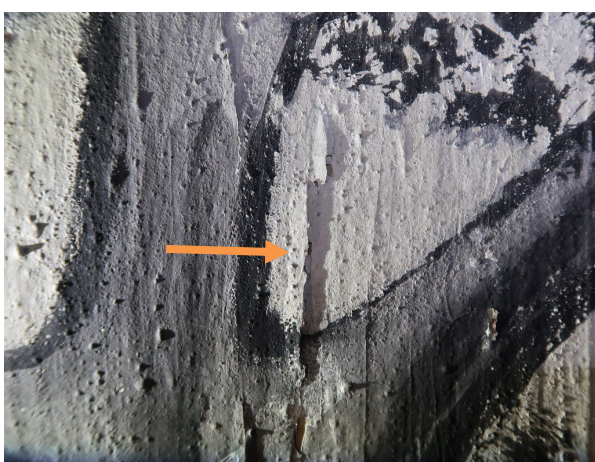
Fig. 34. Detalj av lukket oppskalling i motivet på nordveggen.

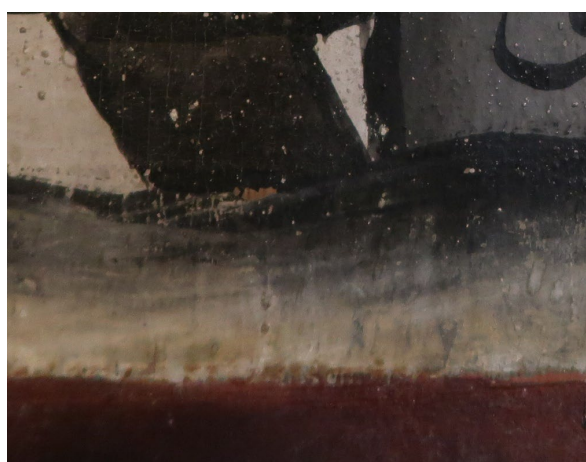
Fig. 35. Detalj av fukt og slitasjeskader på nedre del av motivet av *Paktens ark* i overgangen til brystningen.

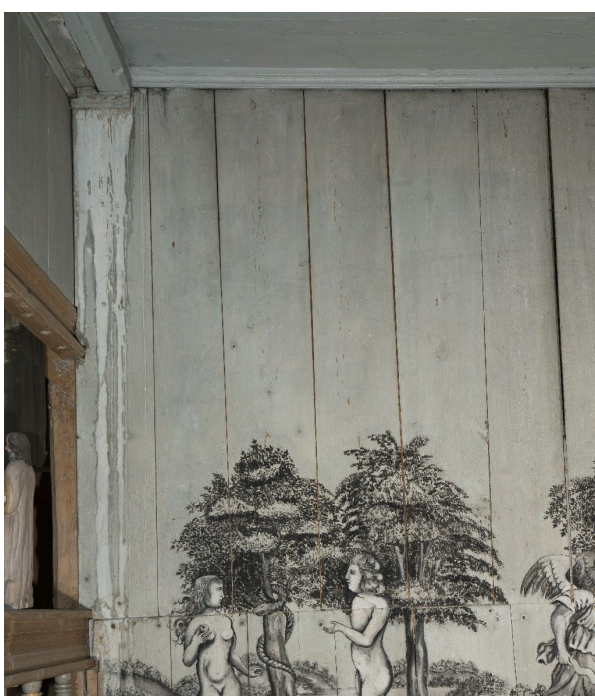
Fig. 36. Vannskade fra taket på venstre side av nordveggen.

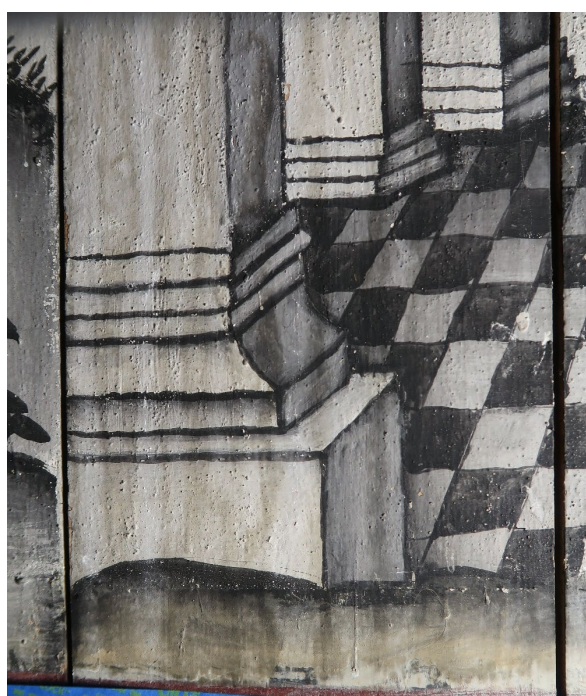
Fig. 37. Vannskjolder på motivet av *Paktens ark* på østveggen.

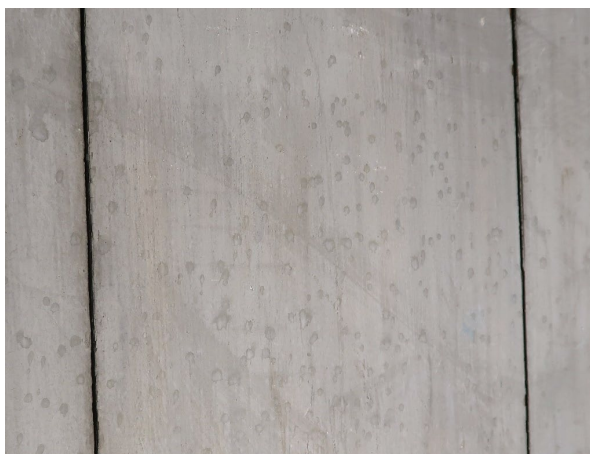
Fig. 38. Detalj av skjolder fra vannsprut på himmelpartiet på nordveggen.

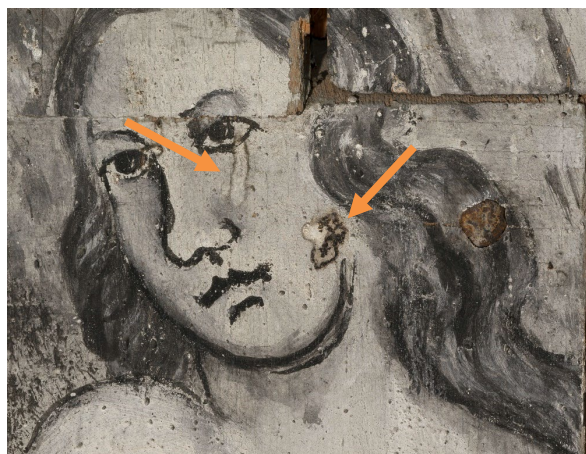
Hele overflaten til veggmaleriet på nord og østveggen er dekket med smuss, støv og sot fra luftbåren forurensing og fying tidligere i kirkas historie. Smusset er integrert med malingen. Flere steder på veggmaleriet var det fugleskitt som har ført til skjolder og skader på malingen (fig. 39–41).

Fig. 39. Detalj av fugleskitt og skjolder i aniktet til Eva på nordveggen.

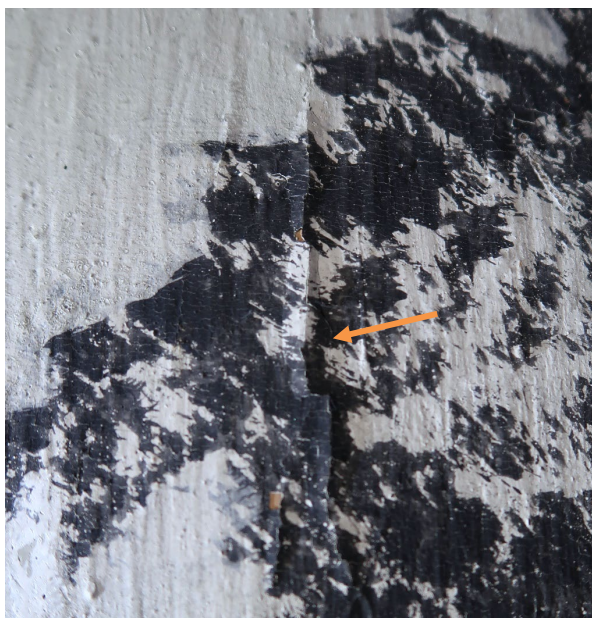
Fig. 48. Detalj av lukket oppskalling før konsolidering.

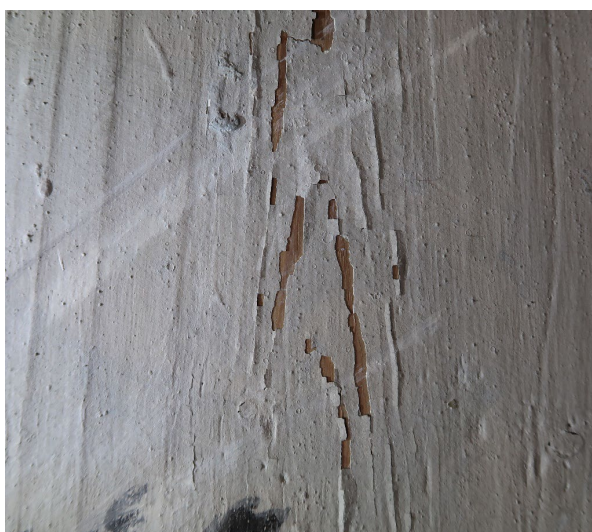
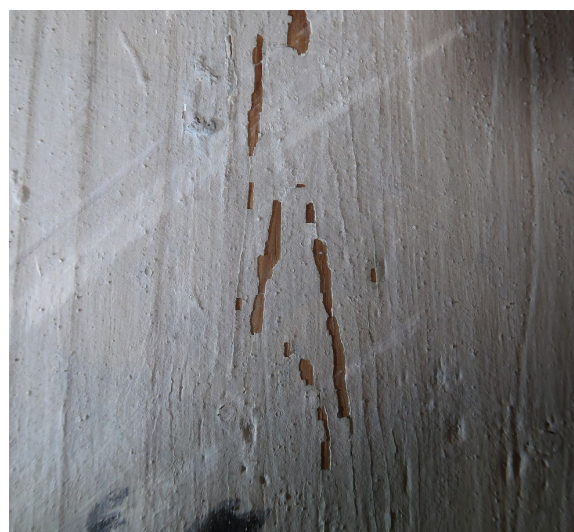
Fig. 50. Detalj av løse farger og lukkede oppskallinger før konsolidering.

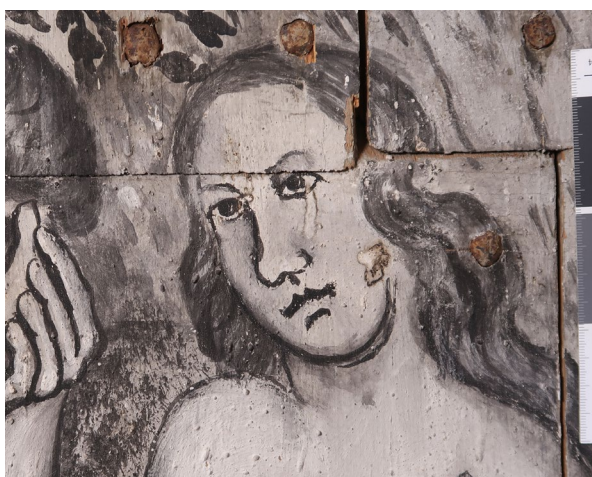
Fig. 61. Detalj av Eva, før fjerning av fugleskitt og visuell reintegrering av skjolder i ansikt.

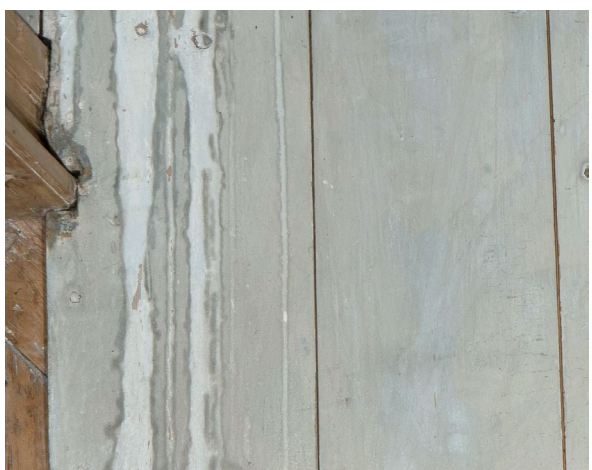
Fig. 63. Detalj av vannskade før rensing og visuell reintegrering.

Malings- og grunderingslag ned til treverket og skjolder fra vannskader og fra konsolideringstestene ble vurdert som forstyrrende på den visuelle opplevelsen av maleriet. De fleste av disse ble tonet ned med å påføre strekretusj med pastellblyanter fra Carbotello og Caran d'Ache (fig. 58–64). Enkelte av fargeblyantene fra Carbotello som ble testet i den første behandlingsuken, som hadde best fargematch med veggmaleriet, har gått ut av produksjon, og det ble derfor hovedsakelig brukt fargeblyanter fra Caran d'Ache på veggmaleriet. Dette er fargeblyanter av høy kvalitet, stabilitet og lysfasthet. Strekretusjering ble hovedsakelig valgt fremfor integrert retusjering fordi det gjør det enklere å skille mellom behandlede og ubehandlede områder. På noen av de største skjoldene var det imidlertid nødvendig å påføre en mer jevn bunnfarge med pastellblyantene for å kunne integrere de med malingen rundt. Vannskaden på venstre side av maleriet var for stor og hadde for stor kontrast til omkringliggende områder til å retusjere hele skaden. I stedet ble det valgt kun å retusjere de mørke

konturene med vannbåren smuss og overmaling, og dermed tone ned kontrasten mellom vannskaden og de uskadete områdene rundt (fig. 62–64). Det ble valgt ikke å retusjere de rustne spikerhodene fordi disse bidrar til å vise alderen til maleriene og de ble ikke opplevd som spesielt forstyrrende. Enkelte steder med eksponert treverk på østveggen, der det så ut til å mangle litt treverk, ble heller ikke retusjert. Årsaken til dette var at retusjering her ikke ville gi et tilfredsstillende visuelt resultat siden nivåforskjellene er større enn andre steder. Hvis disse områdene oppfattes som forstyrrende etter behandlingen kan det vurderes om en ny bit treverk kan tilpasses og festes og deretter retusjeres i forbindelse med fremtidig konserveringsarbeid i kirka.

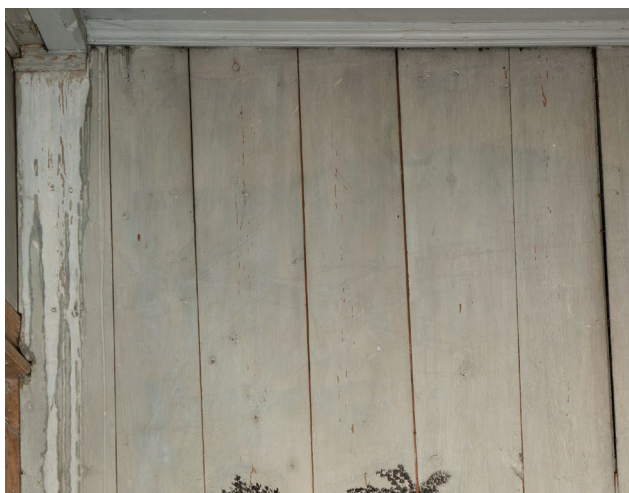
Detalj av venstre side av nordveggen, med vannskjolder fra vannskade. Før behandling.
