# FORPROSJEKT FOR KONSERVERING AV ALTERTAVLE FRA 1625

Veøy gamle kyrkje, Molde kommune, Møre og Romsdal

<b>Tittel</b> Forprosjekt for konservering av altertavle fra 1625 Veøy gamle kyrkje, Molde kommune, Møre og Romsdal	<b>Rapporttype/nummer</b> NIKU Rapport 246	<b>Publiseringsdato</b> [Publiseringsdato]
	<b>Prosjektnummer</b> 1022560	<b>Sider</b> 39
	<b>Avdeling</b> Konservering	<b>Tilgjengelighet</b> Åpen
<b>Forfatter(e)</b> Christina Spaarschuh og Ingeborg Christine Løvdal	<b>ISSN 2703-7797</b> <b>ISBN 978-82-8101-392-6</b>	<b>Oppdragstidspunkt / periode utført</b> 1.1. – 31.12.2023
	<b>Forsidebilde</b> Helopptak av altertavle i Veøy gamle kirke med åpne dører. Foto: Max Ingar Mørk. Hentet fra Riksantikvarens arkiv

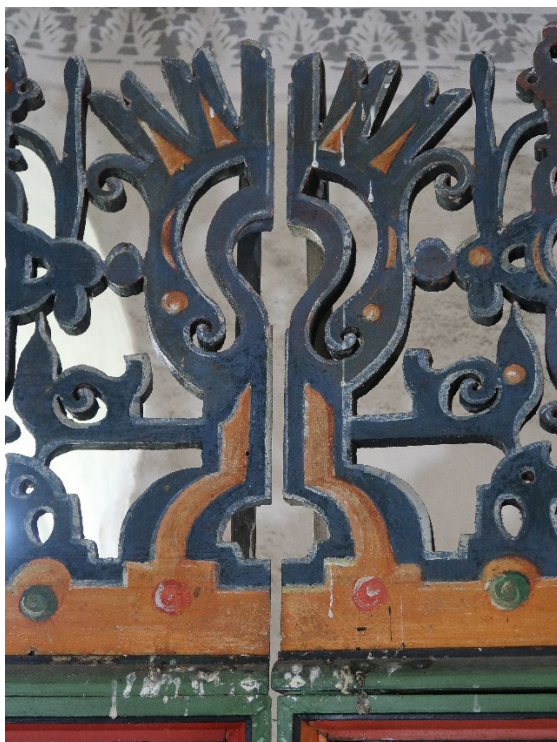
I områder med oransje maling er det stedvis løs maling. Ellers er det en del støv, og hvite flekker som kan være spor av fugleekskrement og/eller kalksprut (**Figur 6**).

Øverst på den grønne delen av belistningen rundt skriftfeltet og på belistningen nede har det hopet seg opp en del fugleekskrement (**Figur 6**).

**Figur 6** Detalj av bekrøningen. Fugleekskremet og kalksprut skjømmer overflaten Foto: NIKU CSp

Skjemmende flekker med fugleekskrement og kalksprut samt andre merker renses med vandige rensemidler som sitronsyre, TAC, evtl. pH- og konduktivitetsjustert vann.

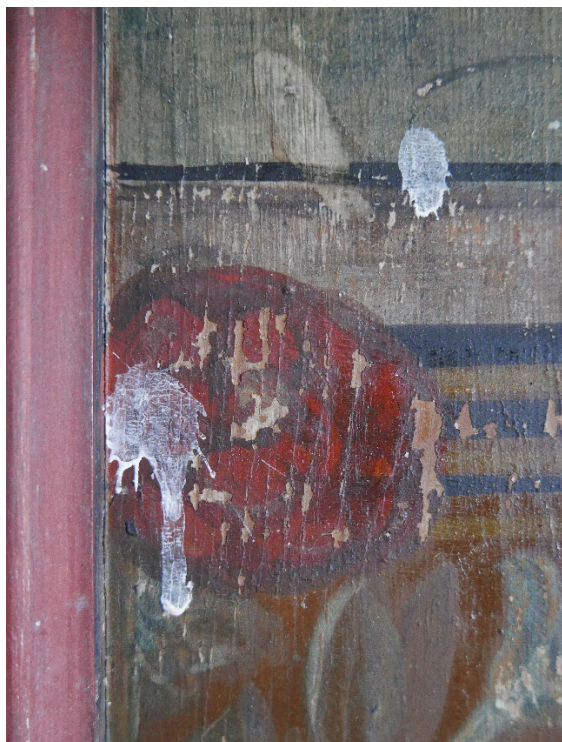
Overflaten har en del støv og smuss, samt bomullsfibrer etter forrige konservering. Også her er det skjemmende spor av fugleekskrement og/eller kalksprut på overflaten (**Figur 7**).

**Figur 7** Detalj av Maleriet Bebudelsen. Kalksprut på overflaten. Foto: NIKU ICL

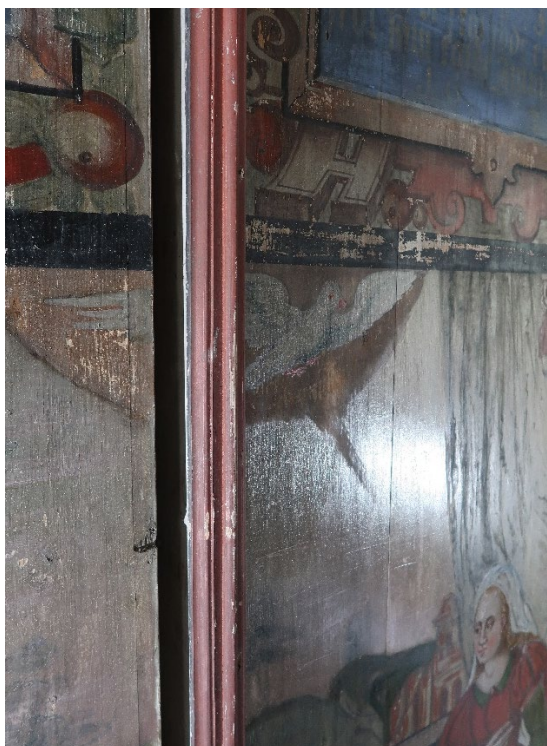
Det er store glansforskjeller mellom fargene, men også innad på de ulike fargeområdene på maleriet (**Figur 8**). Grønne områder fremstår stort sett som blanke. Dette gjelder f.eks. også for den grålig hvite bakgrunnsfargen. Store deler av rødfargen er også veldig blanke, mens den røde innsiden av engelens kappe fremstår som matt. Olstad opplyser at maleriet ble fernissert med en syntetisk ferniss under forrige restaurering, og at fernissen trakk ujevnt inn. Det uklart hvorfor fernissen har trukket inn så ujevnt. Kan dette skyldes ulik pigmentbruk og/eller bindemiddelinhold i malingen? Stedvis er det også blanke renner som kan skyldes at maleriet ble fernissert stående. Skriftfeltene over det figurative motivet har en intens lyseblå bakgrunnsfarge, men er nå i stor grad skjemet av et mørkegrå lag av smuss eller et mørknet bindemiddel (**Figur 9; Figur 1**). Rensetester tyder på at det kan handle om et smusslag som er inngrodd i øvre sjikt av malingen. Malingen er vannløselig og kan være limfarge. Dette og den intense fargen tyder på at pigmentet her kan være smalt. Skriften har en lys, trolig gul farge og ser ut å ha falmet med årene.

**Figur 8** Detalj av maleriet bebudelsen. Overflaten har store forskjeller i glans og matthet. Foto: NIKU CSp

Maleriet på fløydørene er svært ujevn i glans. Når det ikke lykkes å fjerne fernissen påført under arbeidet i 1976-79, kan det forsøkes å jevne ut glansen ved å «retusjere» med ferniss. Det anbefales å gjøre dette i form av strekretusjer som gjør det lett å tette skadene i lokalt nødvendig grad. Under konserveringsarbeidenes forløp bør det undersøkes om det egner seg best å bruke Dammar til dette formålet eller syntetiske fernisser som Paraloid B72, MS2A eller Regalrez.

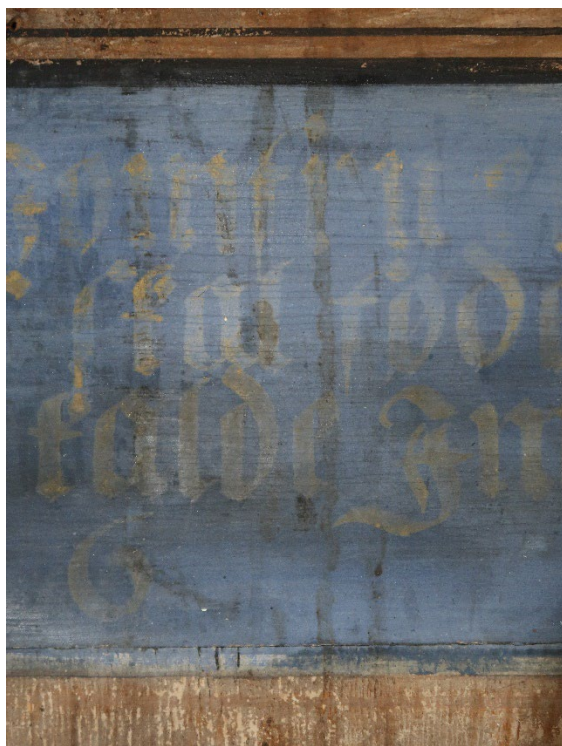
**Figur 9** Detalj skriftfelt over Bebudelsen. Falmet gul skrift på lyseblå bunn er skjømnet av smuss og/eller et tidligere påført bindemiddellag. Foto: NIKU CSp

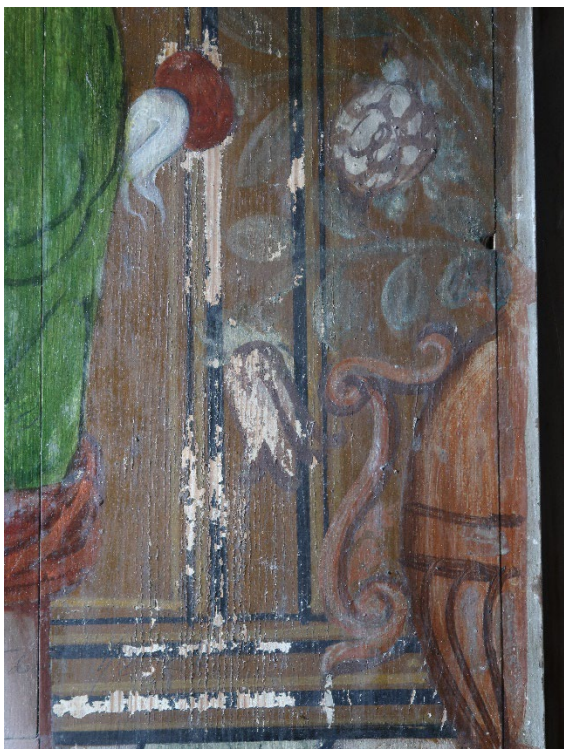
Flere av fargene på maleriet kan se ut til å ha falmet. Dette kan gjelde bladene i blomsterbuketten i sentrum av maleriet (**Figur 10**). I tillegg er treet til venstre i bakgrunnen nesten ikke lenger synlig. Her kan det imidlertid også ligge smuss under fernissen som demper fargene i dette området (**Figur 11**).

**Figur 10** Detalj blomsterbukett på maleriet *Bebudelsen*. Pigment i bladene kan være falmet. Maling har skallet av og skaller opp i stort strekkarm. Foto: NIKU CSp

Det er ikke nødvendig med mye retusjering på altertavlen, men på maleriet på utsiden av fløydørene (Bebudelsen) bør motivet strammes opp ved å retusjere malingsutfall i de sorte strekkarmene og sorte konturlinjene. For dette anbefales det brukt Gamblin colors. Det foretrekkes i form av strekretusjer som gjør det lett å tette skadene i lokalt nødvendig grad, mens de er lett gjenkjennelig som retusjer. Maimeri Restaureingsfrager bør også medbringes for utbedring av eventuelle lasurer i hovedprosjektet.

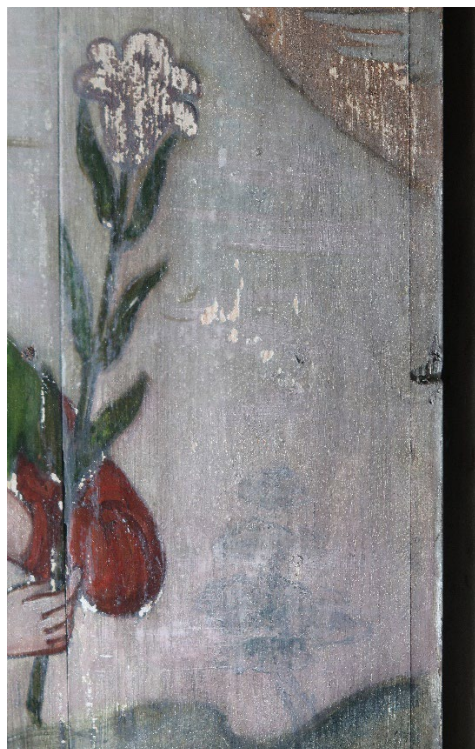
**Figur 11** Detalj *Bebudelsen*: lilje og bakgrunn med falmet eller dempet konturer av et tre. Foto: NIKU CSp

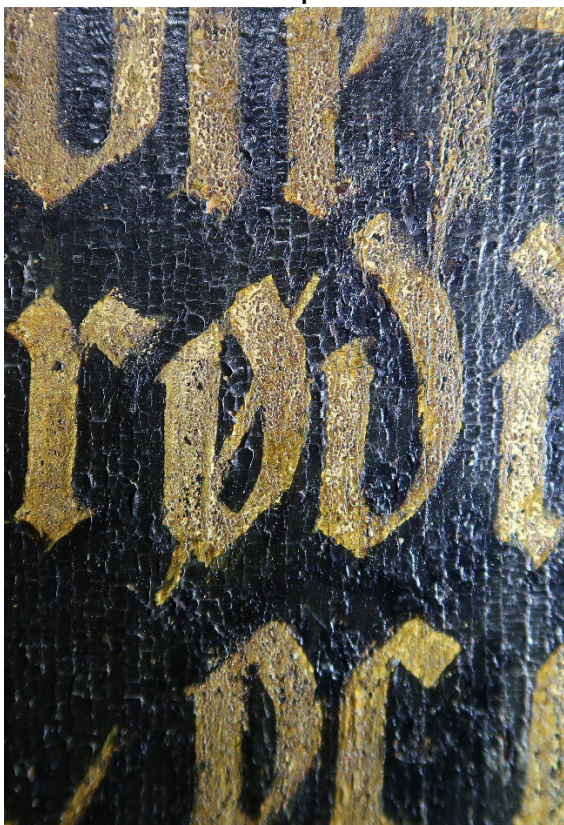
På skrifttavlen har det skallet av og opp en del maling tidligere. Malingen ble konsolidert med mikrokrySTALLinsk voks under restaureringen i 1976-79. Tavlen ble også fernissert med en syntetisk ferniss og avskallingene retusjert i svart. I dag er det igjen oppskallende maling spredt på flaten, men med overvekt på midten og venstre halvdel på tavlen. Malingsflakenes kanter er løftet, men ligger til dels innkapslet i ferniss og retusjer (**Figur 12**).

**Figur 12** Detalj midtre skriffelt i korpus. Malingen er sterk krakelert og innkapslet i ferniss. Stedvis skaller maling opp. NIKU CSp

**Resultat:** Siden dette skriftfeltet er konsolidert med voks anbefales det å bruke Beva 371-gel der det er behov for mer konsolideringsmiddel. I noen tilfeller kan det være tilstrekkelig å reaktivere voksen som allerede er i malingslaget fra forrige restaurering.

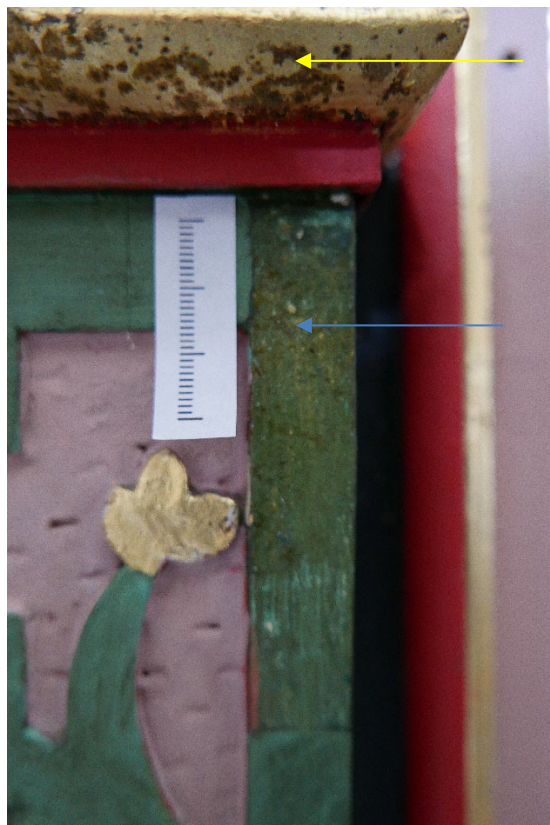
Ornamentikken rundt det midtre skriftfeltet ble med unntak av få mindre områder malt opp under restaureringen i 1976-79. Det er spart ut noen tittehull som står åpne og med de originale fargene (Figur 13). Det er ikke observert noen oppskallinger i området med bemalt ornamentikk, men alt av ornamentikken bør likevel gjennomgås nøye. På gullforylte områder er det mange steder små mørke flekker på overflaten (Figur 13).

**Figur 13** Detalj av lisene på høyre fløydøren innside. Et tittehull etter restaureringen i 1976-79 viser original maling (blå pil). Mørke flekker på gull (gul pil). NIKU ICL

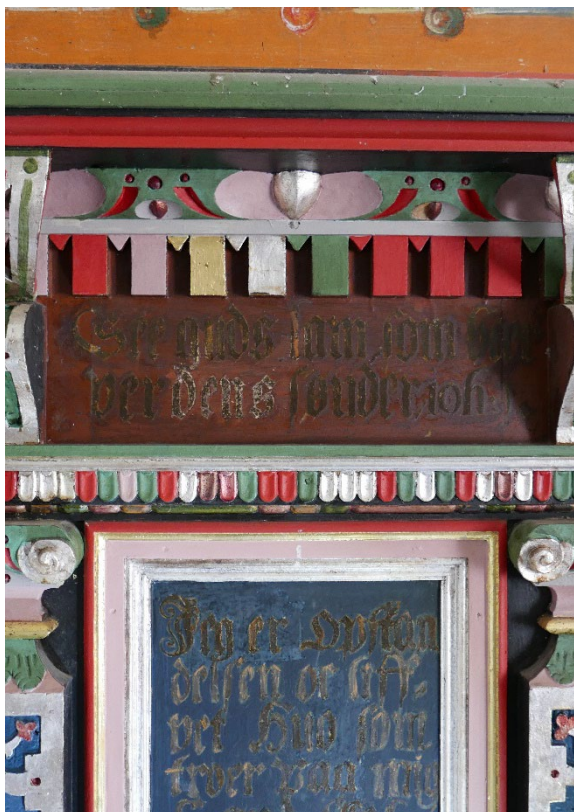
Figur 14 Detalj av høyre fløydørs innside. På øvre skriffelt er bunnfargen ikke overmalt. Skriften er delvis slitt og trolig oksidert og av den grunn vanskelig å lese på den brune bunnen. NIKU ICL

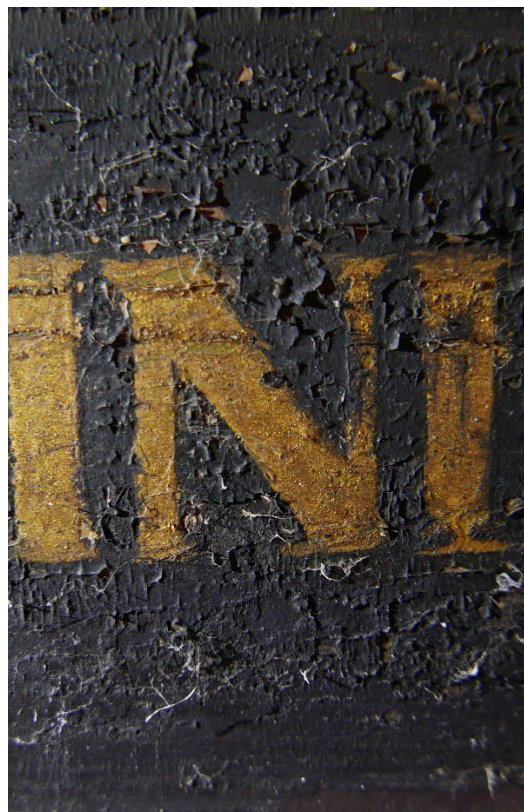
Figur 15 Detalj av høyre fløydørens innside. På nedre skriffelt skaller det opp maling. I oppskallingen kan det skimtes en brun bunnfarge. NIKU ICL

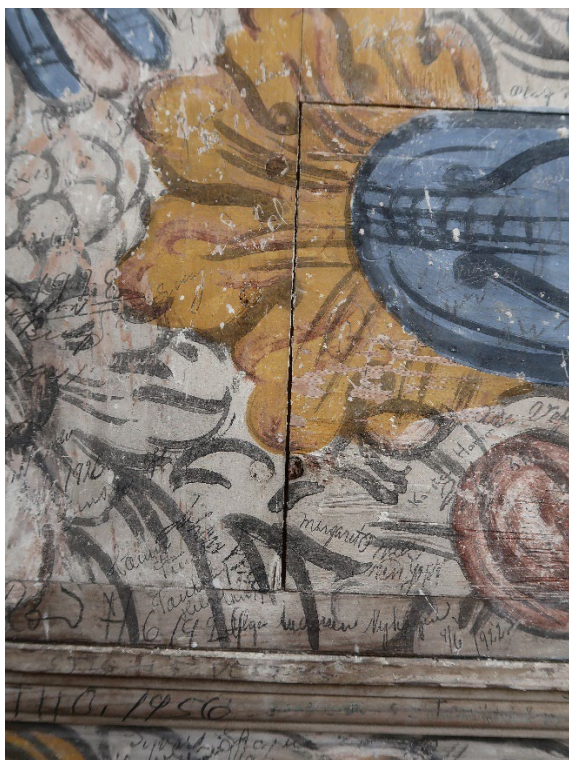
På baksiden av altertavlen, især nederst på predella og den nedre best tilgjengelige delen av korpus er det svært mye tagging med blyanter, men også andre typer penner (Figur 16). Malingen er stedvis slitt bort i områdene mest tilgjengelig for publikum. Dette gjelder spesielt for predellaens bakside, men også et stykke lenger opp på korpusets bakside. Det er også en del riper og skraper. Spredt over hele flaten er det noen avskallinger og tilløp til oppskallinger i noen områder (Figur 17). Disse bør undersøkes nøyer fra et stillas på baksiden av altertavlen og vurderes konsolidert (avgrensete områder med flatekonsolidering eller punktkonsolidering).

Figur 16 Detalj av bakside av korpus. Det er mye tagging på dekoren. Det er slitasjeskader og noen avskallinger og oppskallinger.

Baksiden av korpus og predella kan muligens tørrrenses med wallmastersvamper om det er nødvendig. Skjemmende flekker med fugleekskrement og kalksprut samt andre merker renses med vandige rensemidler som sitronsyre, TAC, evtl. pH- og konduktivitetsjustert vann.

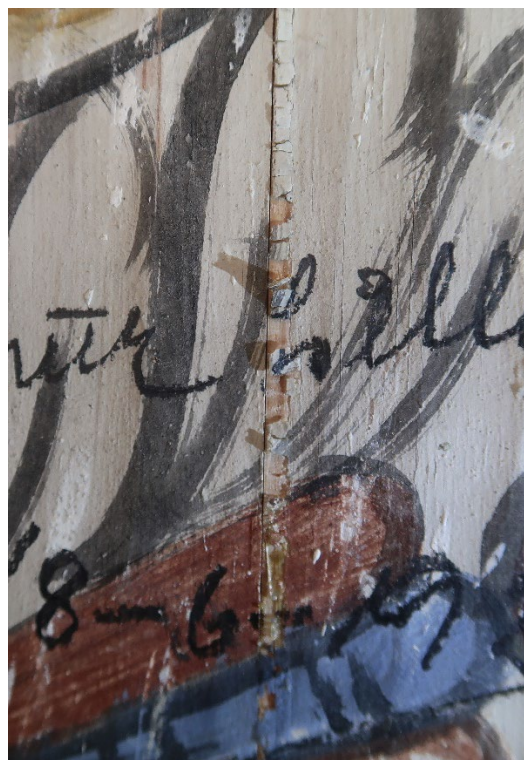
Figur 17 Detalj av baksiden av korpus. Oppskallende maling ved skjøten mellom to bord.

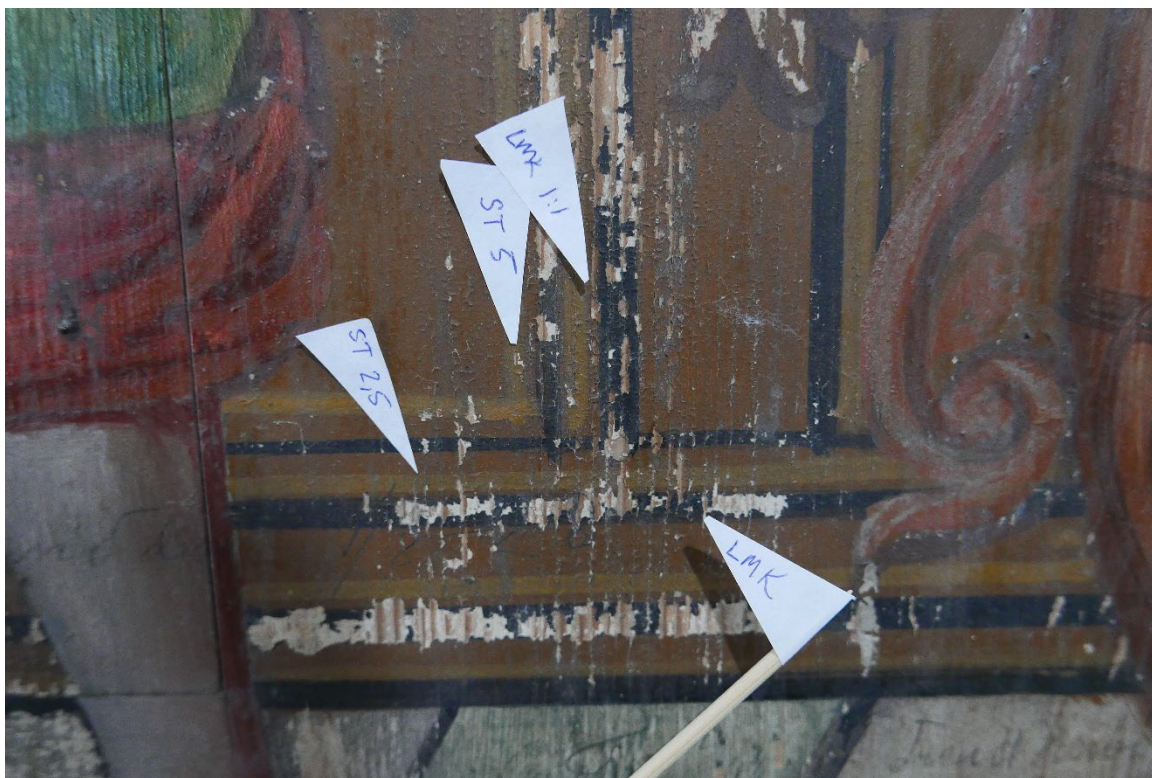
Figur 20 Oversikt over konsolideringstester på maleriet på venstre fløydør (Bebudelsen). NIKU ICL

**Resultat:** Størlim 2,5% og LMK 1:1 hadde best penetreringsevne. Størlim 2,5% mykner muligens malingen noe bedre enn LMK.

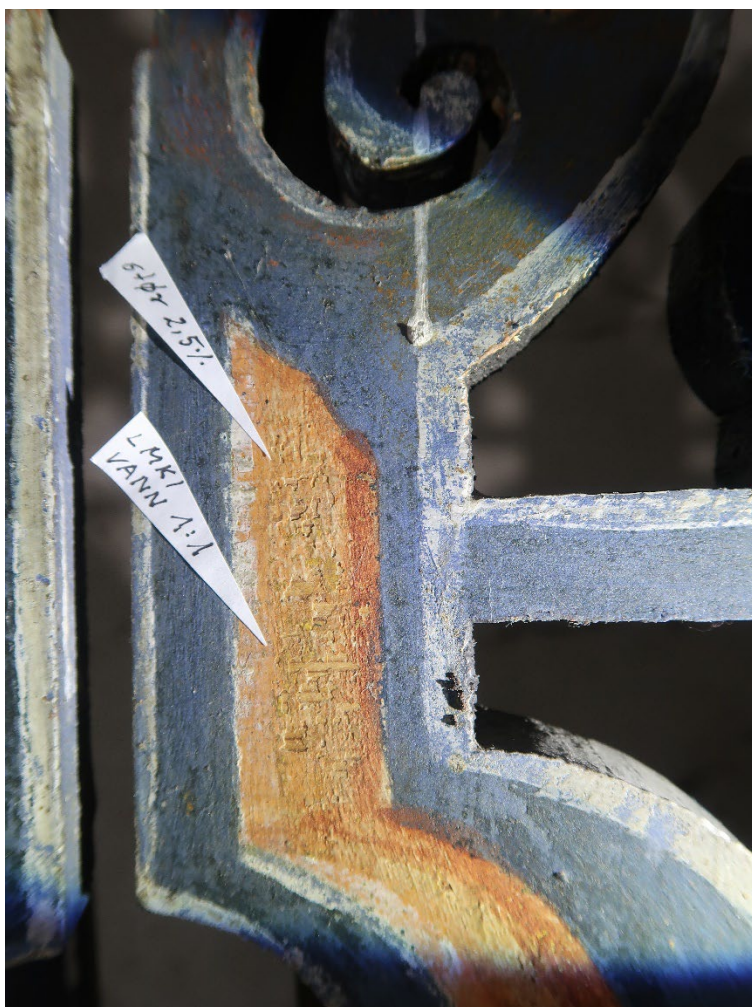
**Figur 22** Oversikt over konsolideringstester på bekroningen. Beva 371 ble prøvd ut på et senere tidspunkt i et område litt nedenfor. NIKU CSp

**Resultat:** Alle konsolideringsmidler ga umiddelbart brukbart resultat. De bør vurderes om igjen når det påbegynnes konserveringsarbeidene. Har malingen skallet opp igjen i noen av testområdene? Om test med LMK 1:1 eller størlim 2,5% sitter, bør en av dem prioriteres før Beva 371-gel.
