FORPROSJEKT FOR KONSERVERING AV ALTERTAVLE OG EPITAFIUM, DEL 2

A 301 Kinnakyrkja, Kinn, Kinn kommune, Vestland

Tittel Forprosjekt for konservering av altertavle og epitafium, del 2 A 301 Kinnakyrkja, Kinn, Kinn kommune, Vestland	Rapporttype/nummer NIKU Rapport 279	Publiseringsdato [Publiseringsdato]
	Prosjektnummer 1022559	Sider 64
	Avdeling Konservering	Tilgjengelighet Åpen
Forfatter(e) Christina Spaarschuh og Lena Porsmo Stoveland	ISSN 2703-7797 ISBN 978-82-8101-425-1	Oppdragstidspunkt / periode utført 21.-24.8.2023
	Forsidebilde Kinnakyrkja, blick på lektorie og korinngang

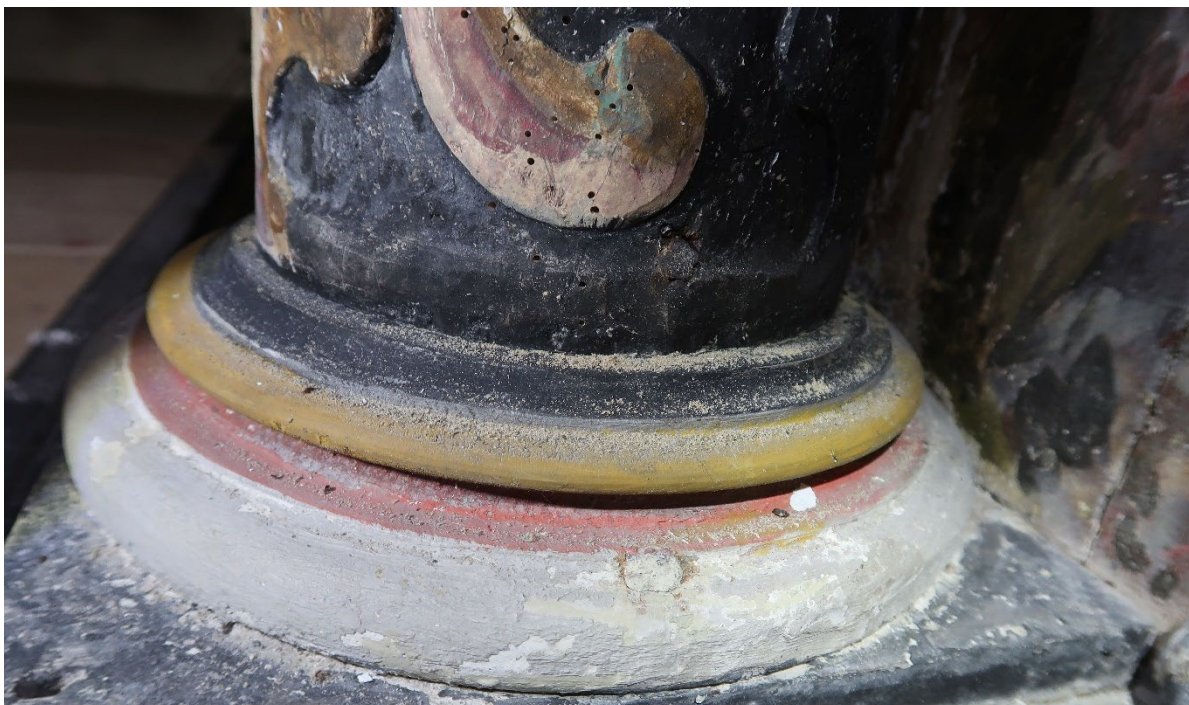
Altertavlen er angrepet av borebiller. Det er mange utflygningshull, f.eks. på høyre søyle, men også mange andre steder. Angrepet ser ut å være aktivt, da det kan observeres opphopninger av lyst boremel og døde borebiller på altertavlens hyller og horisontale flater (Figur 13-14). Borebilleangrep har allerede vært registrert ved tidligere undersøkelser, senest i 2004/2005, da blant annet i kirkebenkene men også på altertavle og epitafium. Det ser ut til at insektsangrepet er under stadig utvikling, og det er svært bekymringsfylt. Det må regnes med at kirken som helhet huser en populasjon av borebiller, og at en insektsbehandling av enkeltgjenstander ikke vil ta knekken på denne populasjonen. Dvs at behandlede gjenstander vil bli angrepet på nytt når de settes tilbake i kirka. I forbindelse med hovedprosjektet ønsker NIKU, i samarbeid med Mycoteam, å utrede hvilke muligheter som finnes for en effektiv og langsiktig insektsbehandling, og hvordan man kan skape et ugunstig miljø for skadedyrene, f.eks. ved å styre/ manipulere innelima i kirken, samtidig som bevaringsklimaet for gjenstandene ivaretas.

Figur 13 Opphopning av tremel på høyre søylebase. Borehull etter borebiller er synlig på søyleskaft.

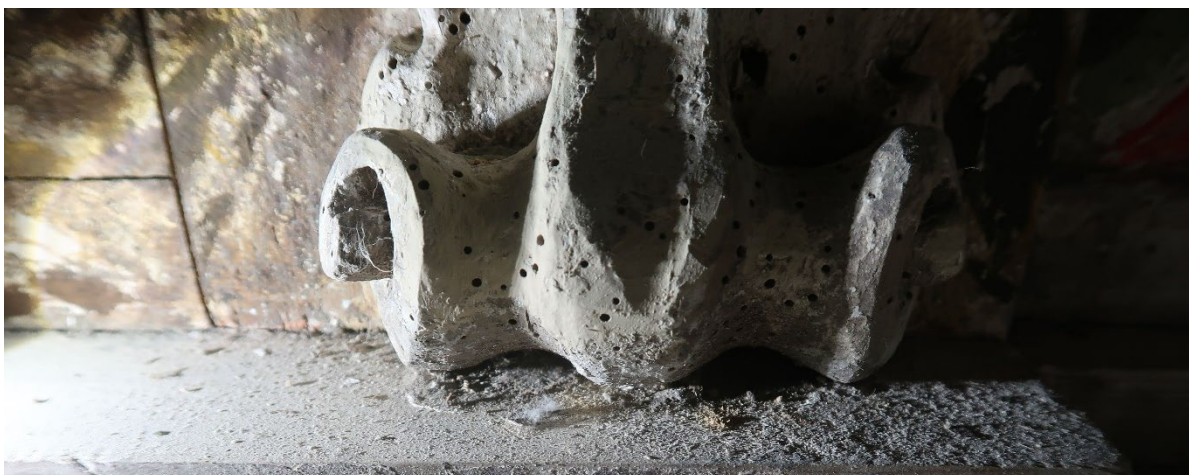
Figur 14 Mange borehull etter borebiller på lisene i 2. etasje.

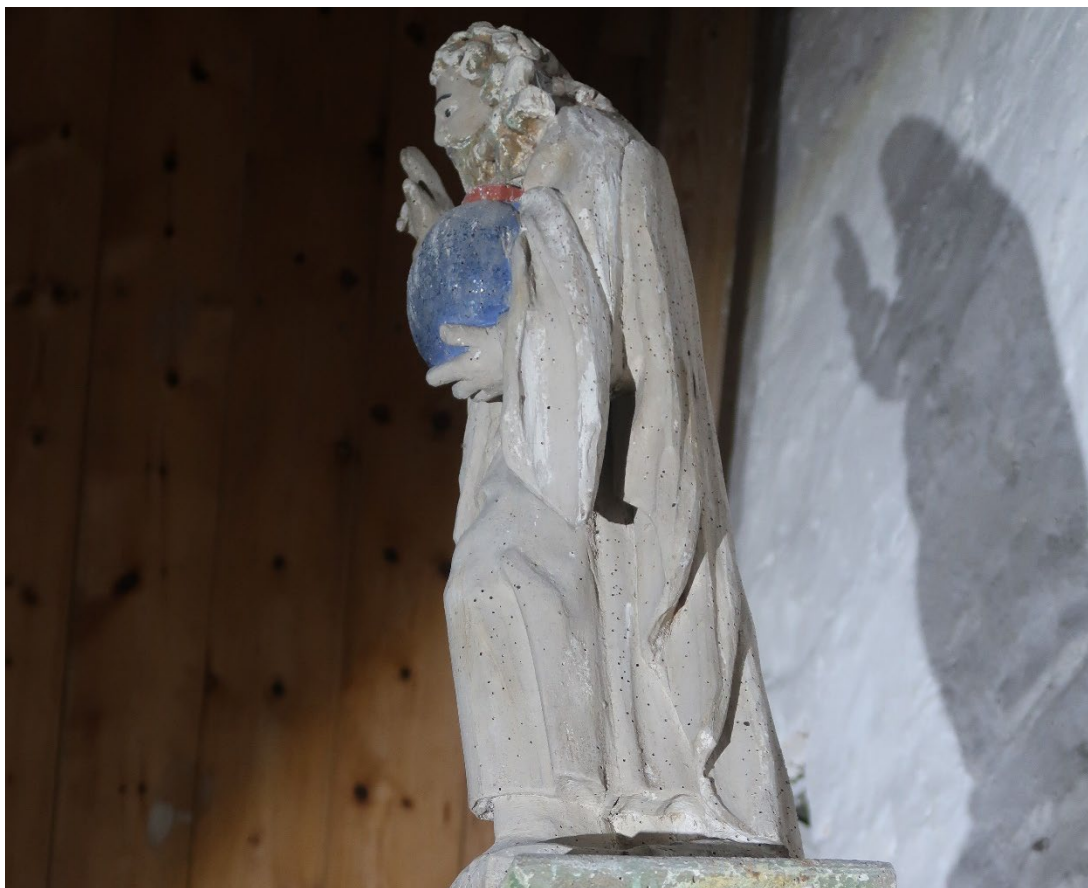
Figur 15 Skulptur på toppen av altertavlen (Salvator Mundi) har mange borehull etter insektsangrep.

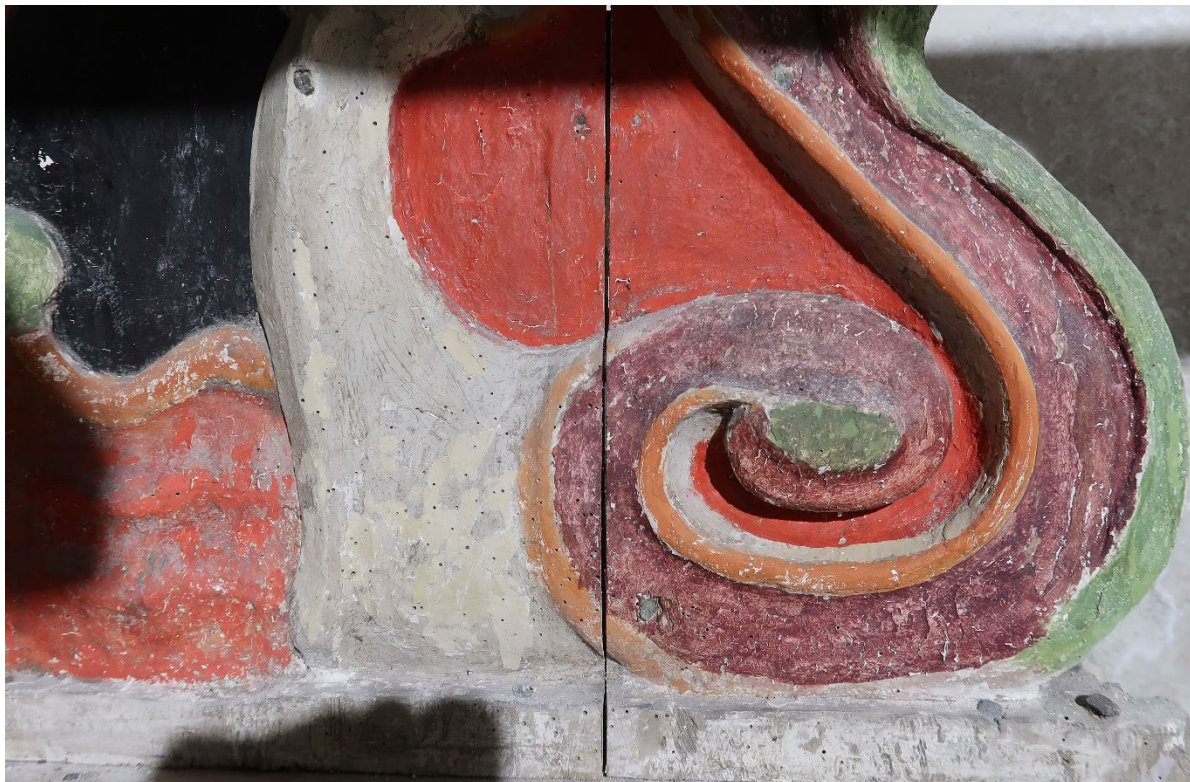
Figur 16 Hvit maling har skader som ved en tidligere behandling er blitt retusjert.

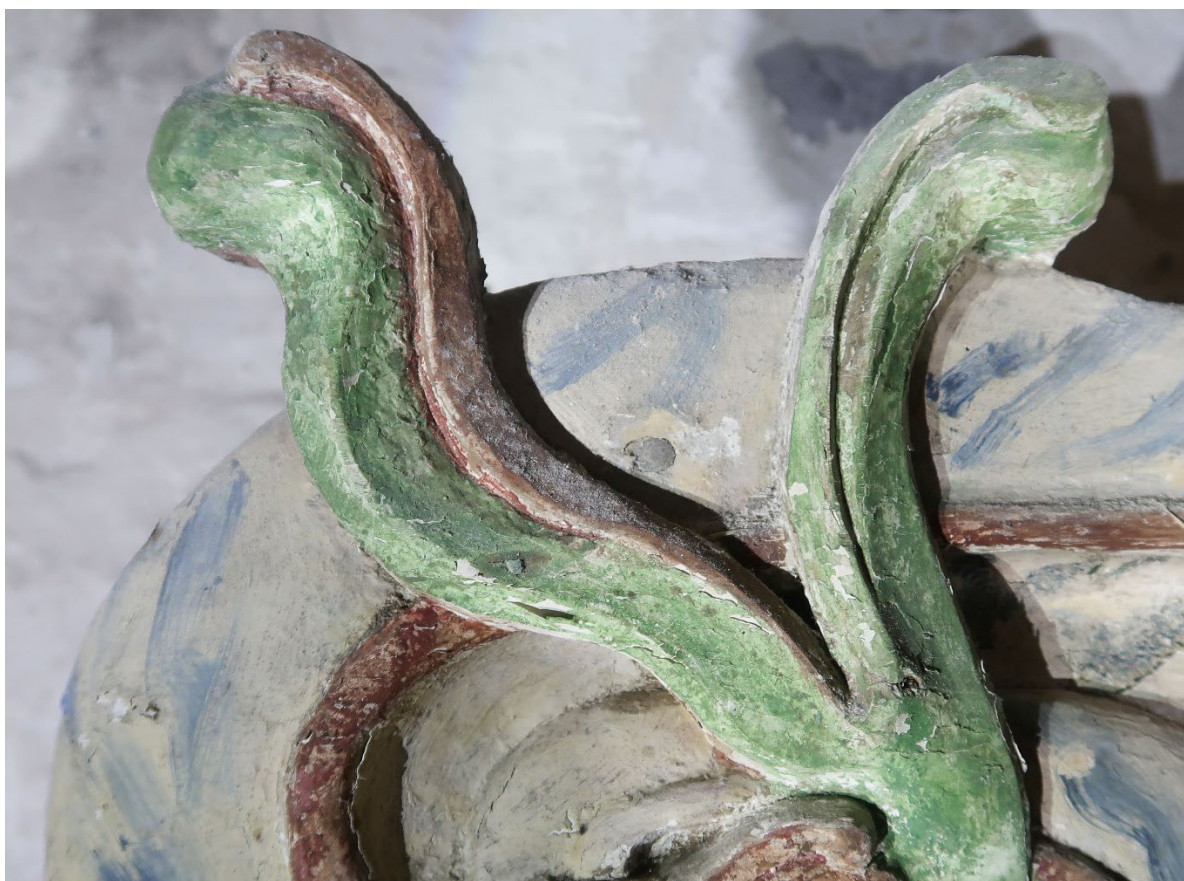
Lysegrønne fargelag har gjennomgående mye store oppskallinger og en del større avskallinger (Figur 12, Figur 17). De løse malingsflakene er tynne og svært skjøre. Også på marmorerte malingsfelt i rødt og brunt er det en del løst (Figur 18, Figur 19). Her er det mange og store oppskallinger i tillegg til avskallinger og en del retusjerte skader. Retusjeringene fremstår som matte i forhold til originalen. Lys marmorering med blått på hvitt ser ut å være i noe bedre tilstand, men også her finnes det en del oppskallende maling (Figur 20). Områder med tykk hvit maling er trolig overmalte. Slike flater er stort sett i bedre stand (Figur 21). Rødmalingen i kongemonogrammet krympet og skallet opp den hvite grunderingen (Figur 22). Blåfargen ser ut å ha færre skader, men har eldre avskallinger som har blitt retusjert ved en tidligere anledning (Figur 22). I forgylte flater skaller maling opp (Figur 21). En del steder har forgyllingen skallet av allerede og skadene er blitt retusjerte med en matt maling i gul oker.

Figur 17 Lys grønnmaling har mye oppskallinger. Malingslaget er tynt.

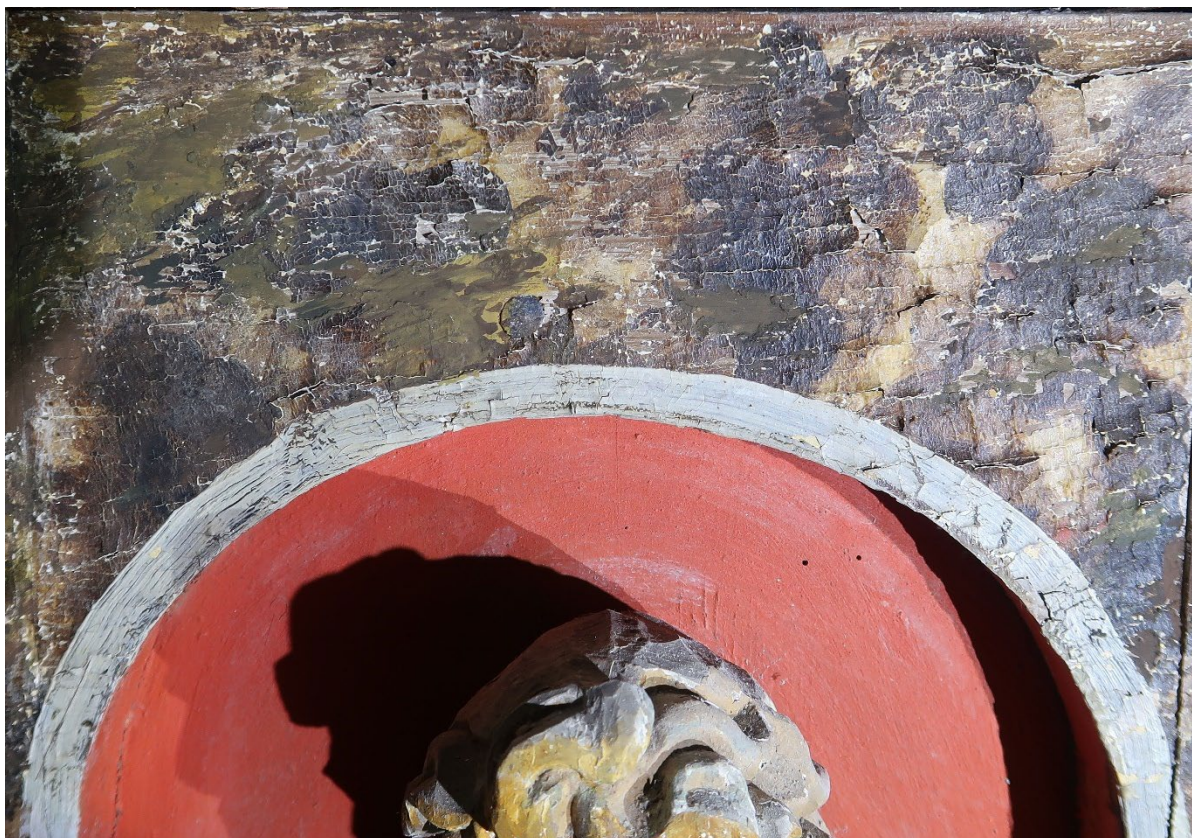
Figur 18 Brun marmorering har mye oppskallet maling. Ved en tidligere behandling har skadene blitt retusjert. Retusjene er matte og i dag misfargete.

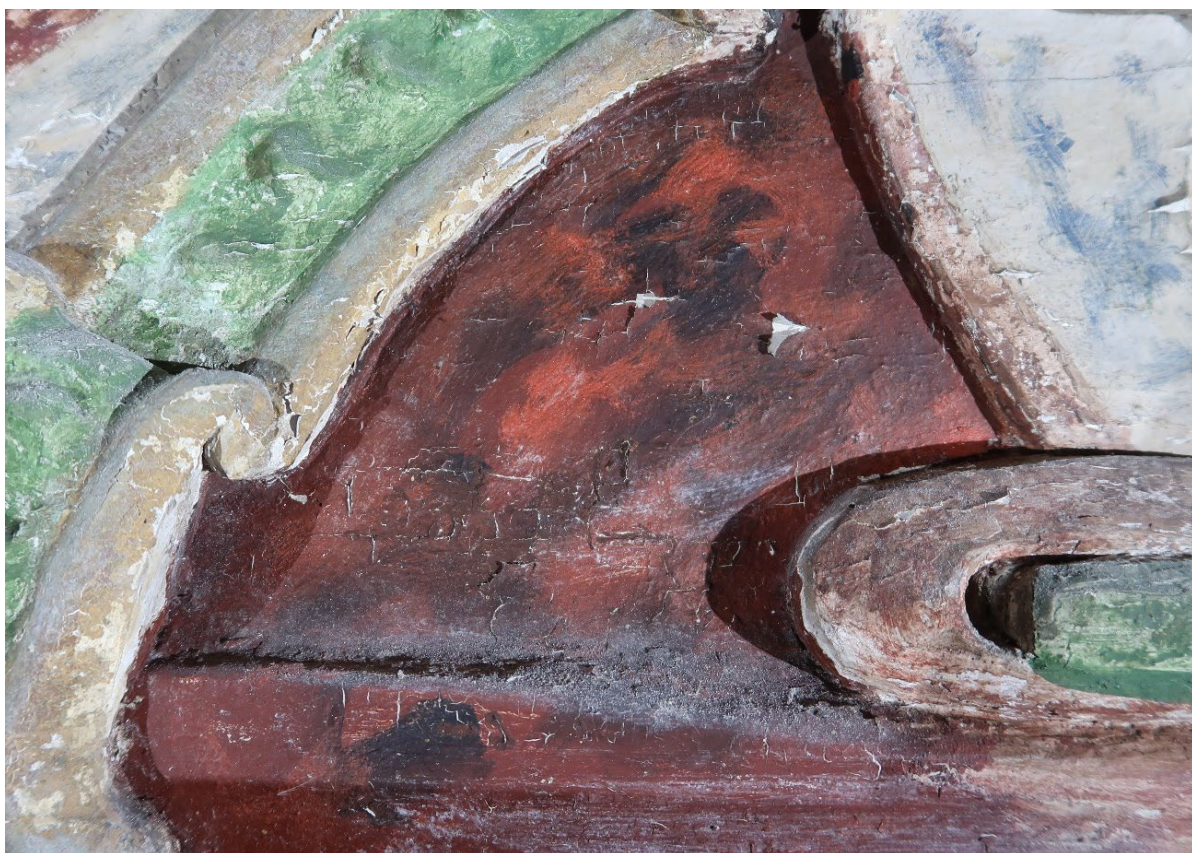
Figur 19 Rød marmorering har en del oppskallinger.

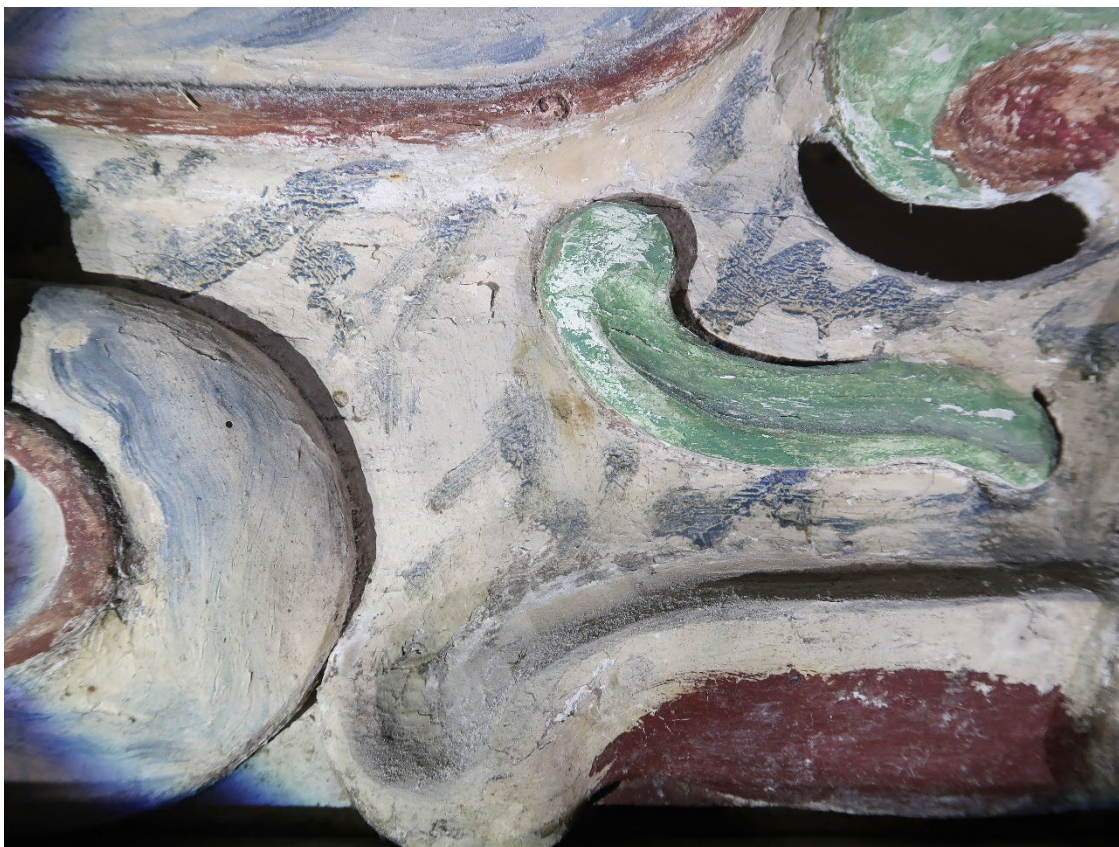
Figur 20 Oppskallende maling på lys marmorering med blå årer.

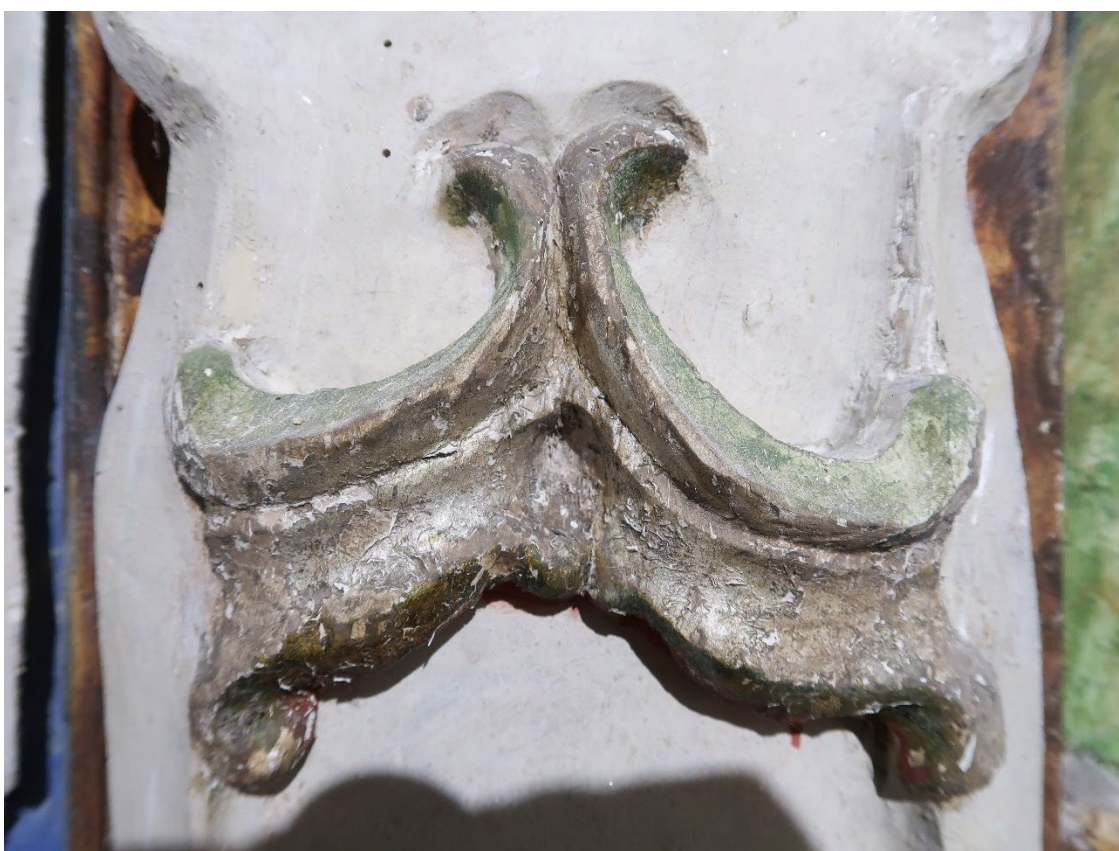
Figur 21 Oppskallende maling på forgylt flate.

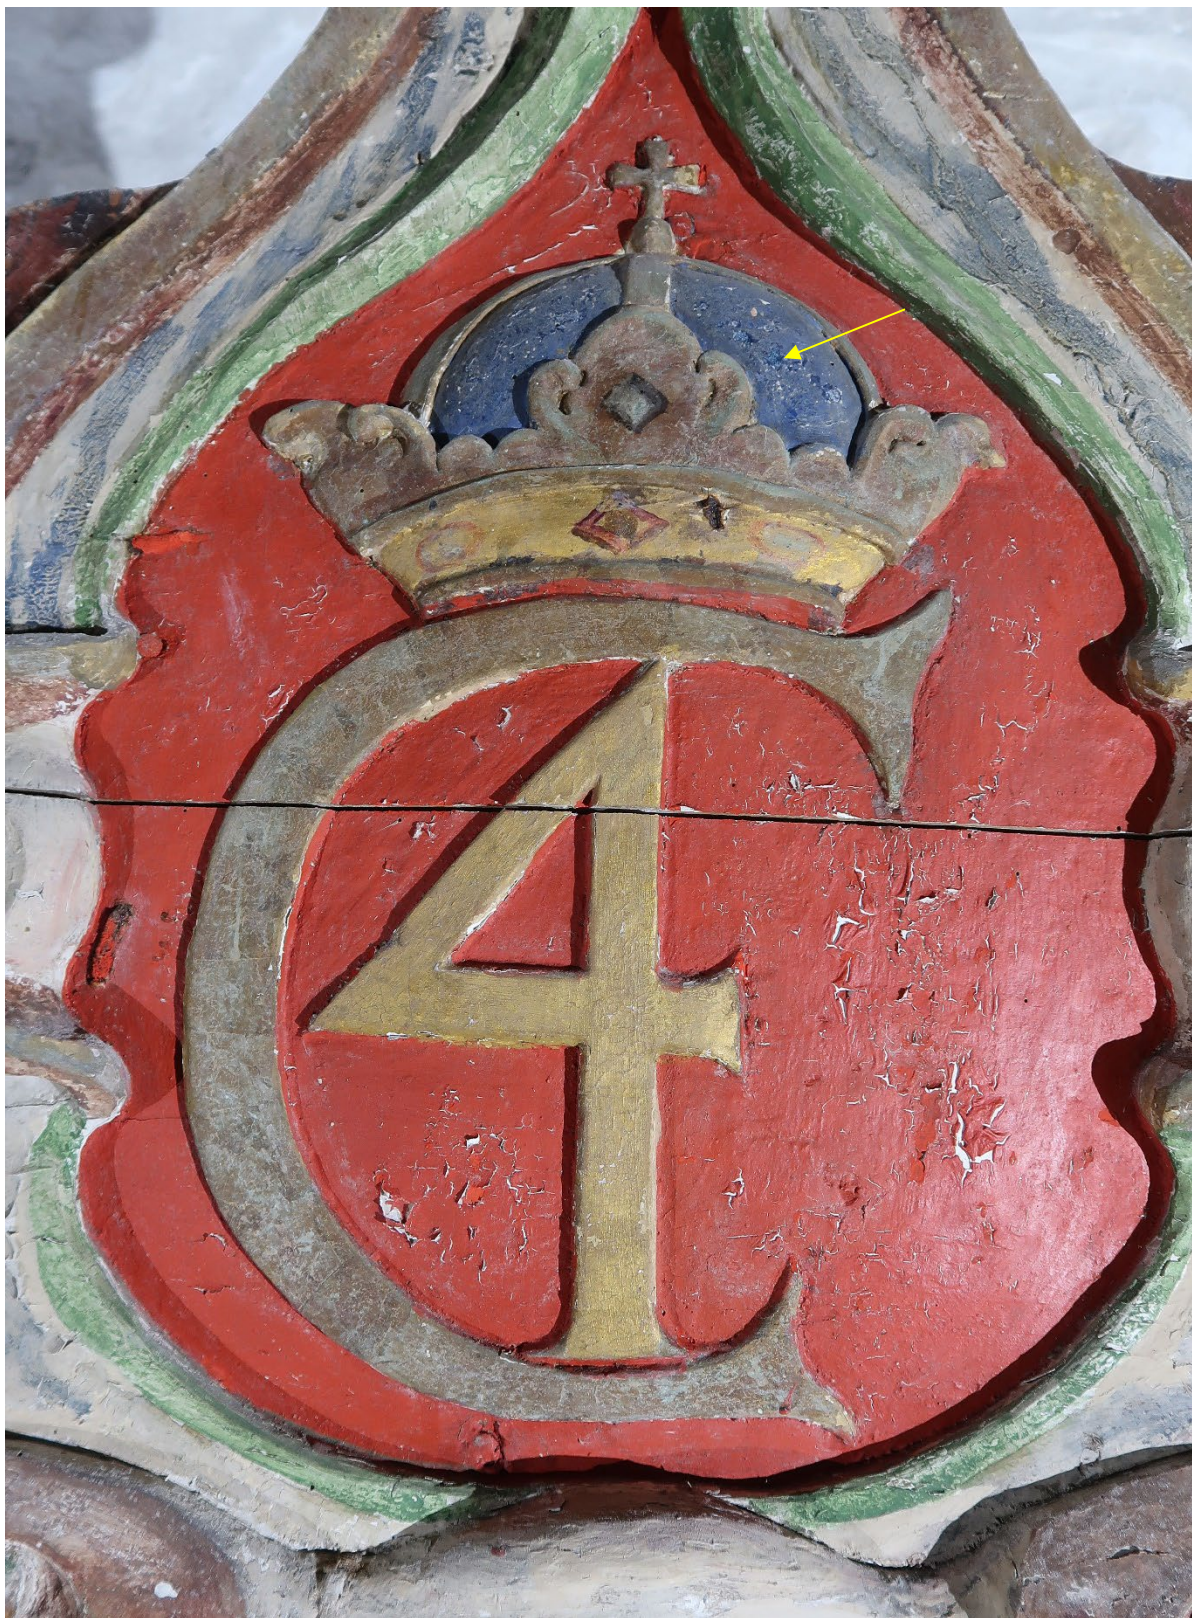
Figur 22 Rødmaling har krympet og skaller opp. Blå maling (gul pil) har blitt retusjert ved en tidligere konservering.

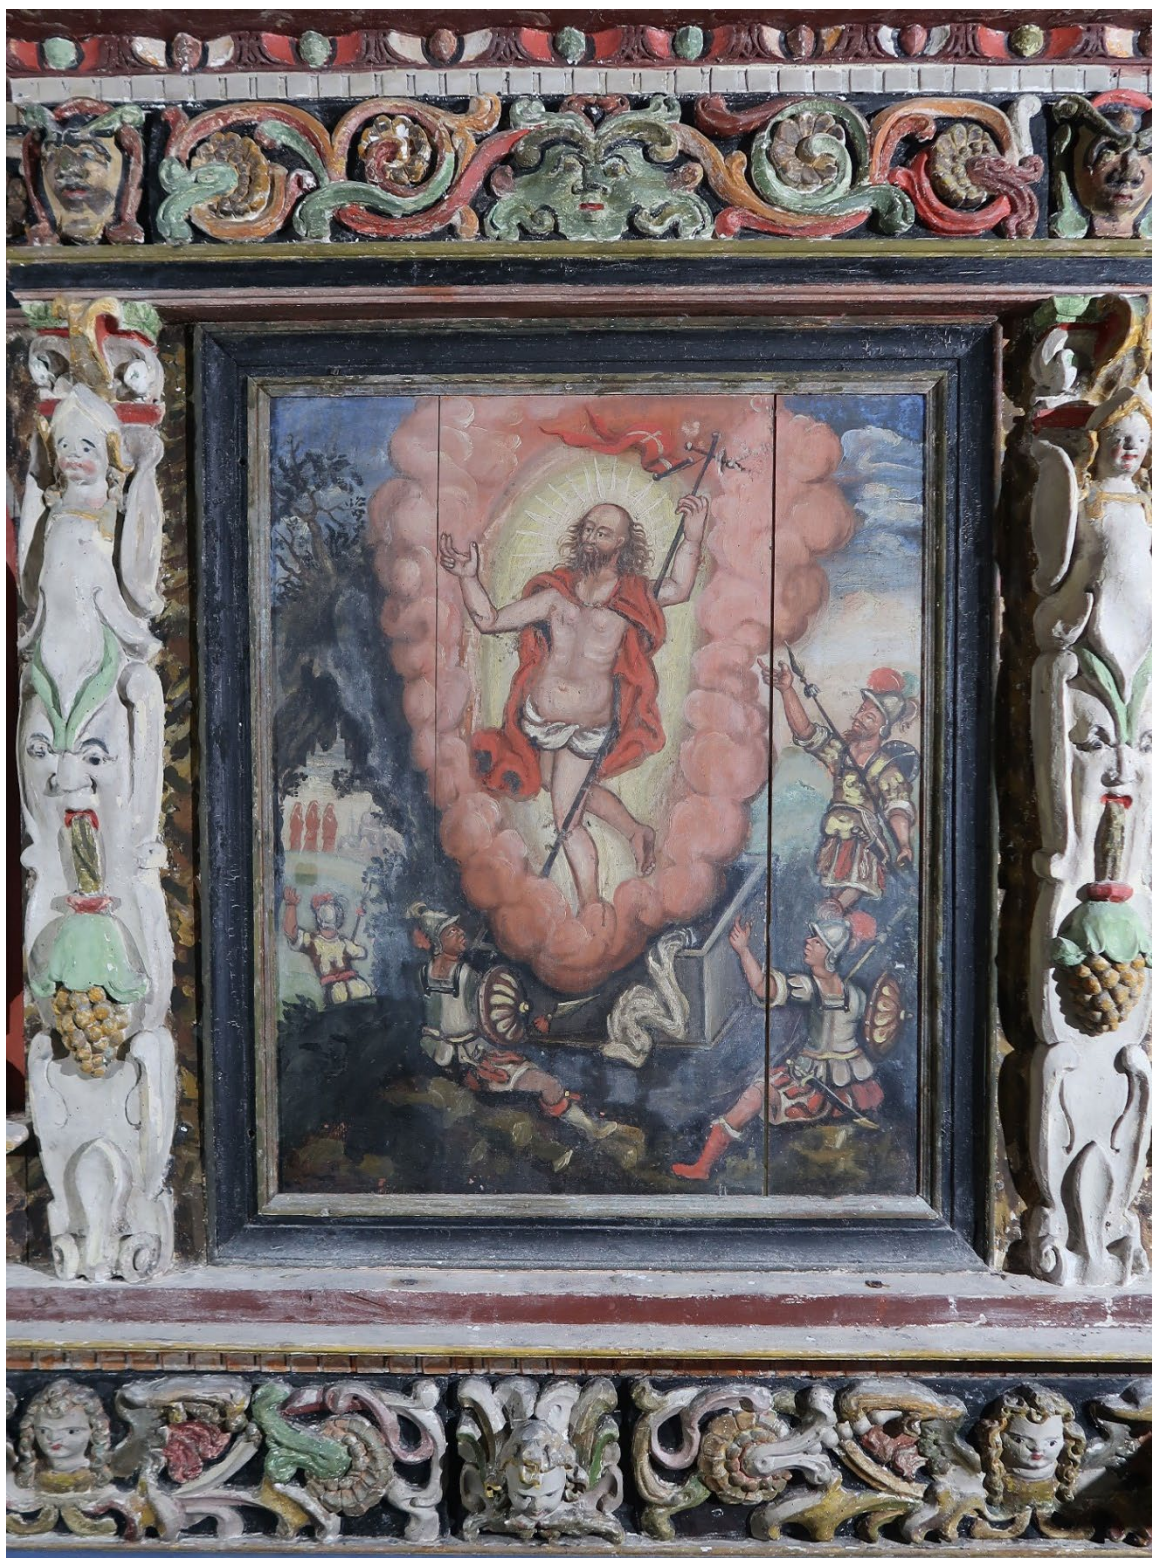
Figur 23 Helopptak av maleriet *Jesu oppstandelse*. Det ble registrert lite løs maling på maleriet.

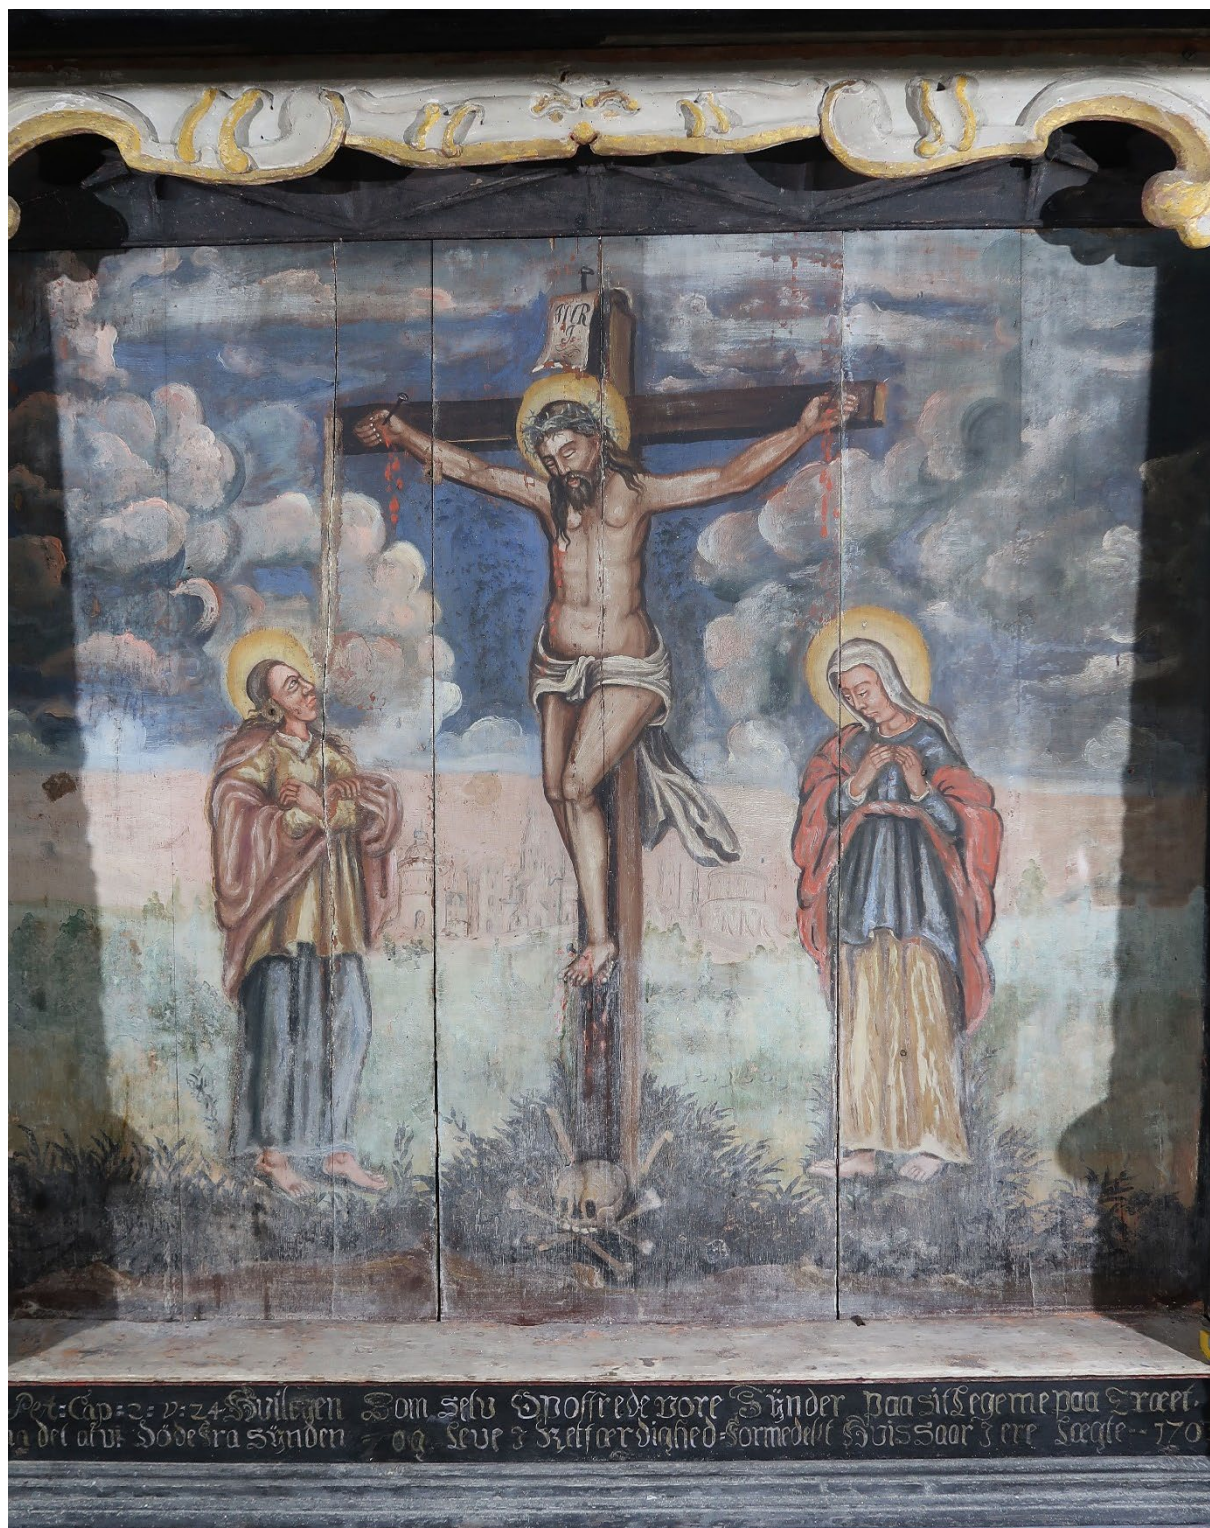
Figur 24 Heloptak av maleriet Korsfestelsen. Det ble registrert lite løs maling på maleriet.

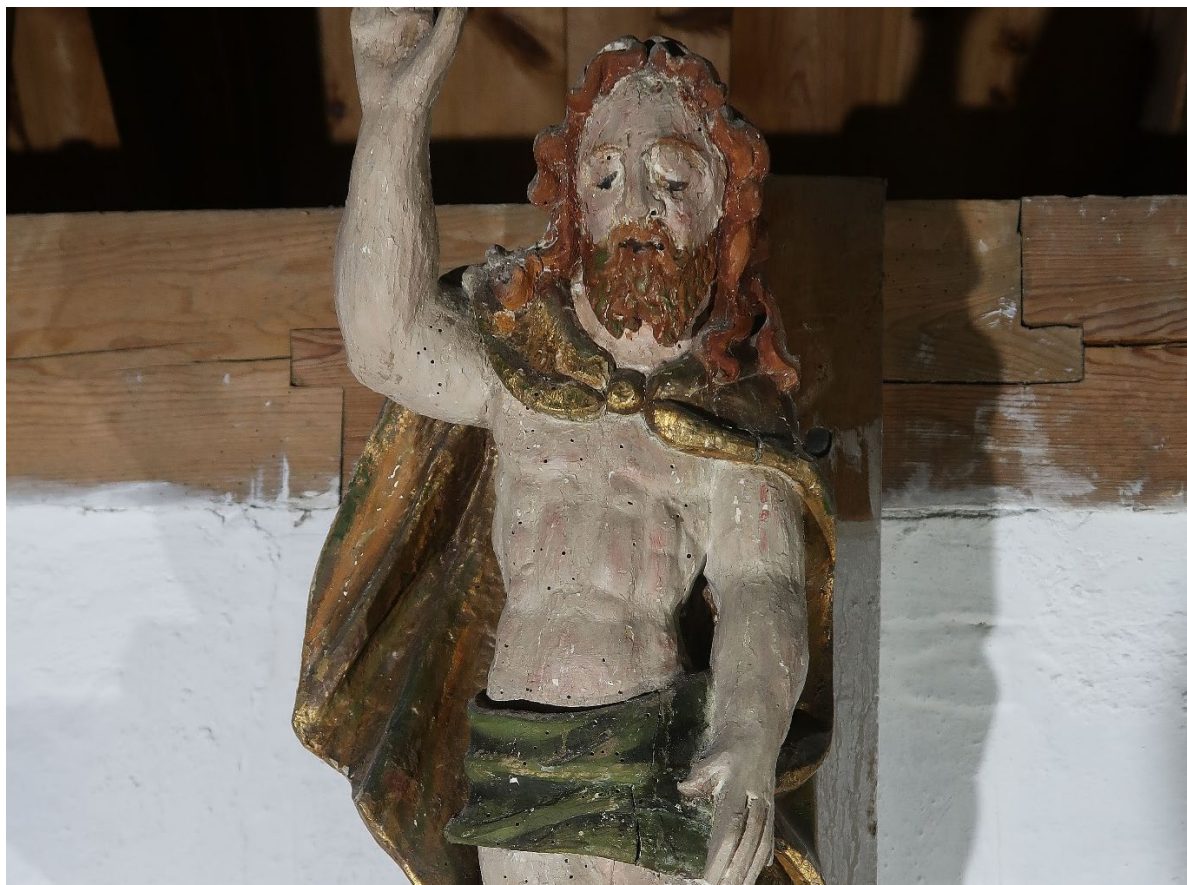
Spredd over store deler av epitafiet ble det observert utflygningshull etter borebiller, lyst bormel og døde borebiller. Fargen på bormelet er lyst, og det virker som om skadeinsektene er aktive i treverket.

Figur 43 Skulptur av signende Kristus. Utflygningshull etter borebiller er spredd over skulpturen.

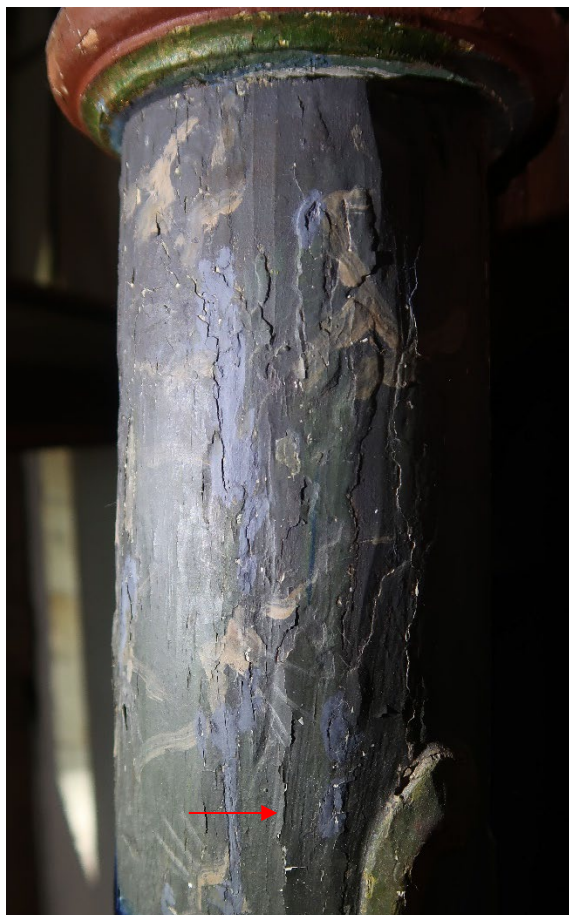
**Figur 44**

Søylene flankerer maleriet og har tidligere hatt en del skader. Disse er retusjert i en blålig farge (Figur 44). Samme type retusjer kan også observeres på den svarte bakgrunnen bak søylene. Malingen på søylene er i dag sprukket opp igjen og løfter seg fra underlaget (Figur 44). Noen steder er det bom

Detalj av søyle på epitafiet. Søylene er preget av tidligere avskallet maling som ved tidligere restaureringer er blitt retusjert. Noen av retusjene har et blålig utseende og er noe skjæmmende. Det er nye oppskallinger på søylen. Rød pil peker på et område der malingen har sprukket opp og det er bom mellom maling og treverk.

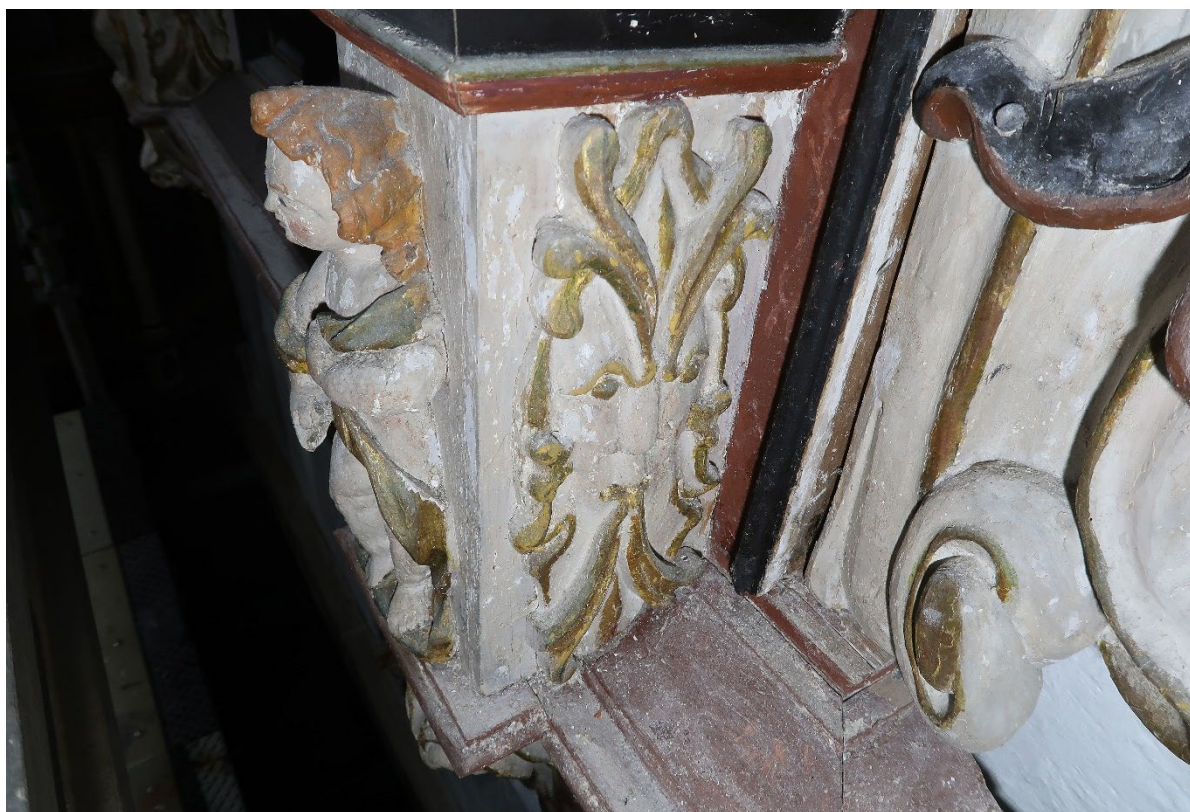
Figur 45 Søylenes postamenter har mye gamle skader som er retusjert i en lysere farge. På englene er det mange nye oppskallinger.

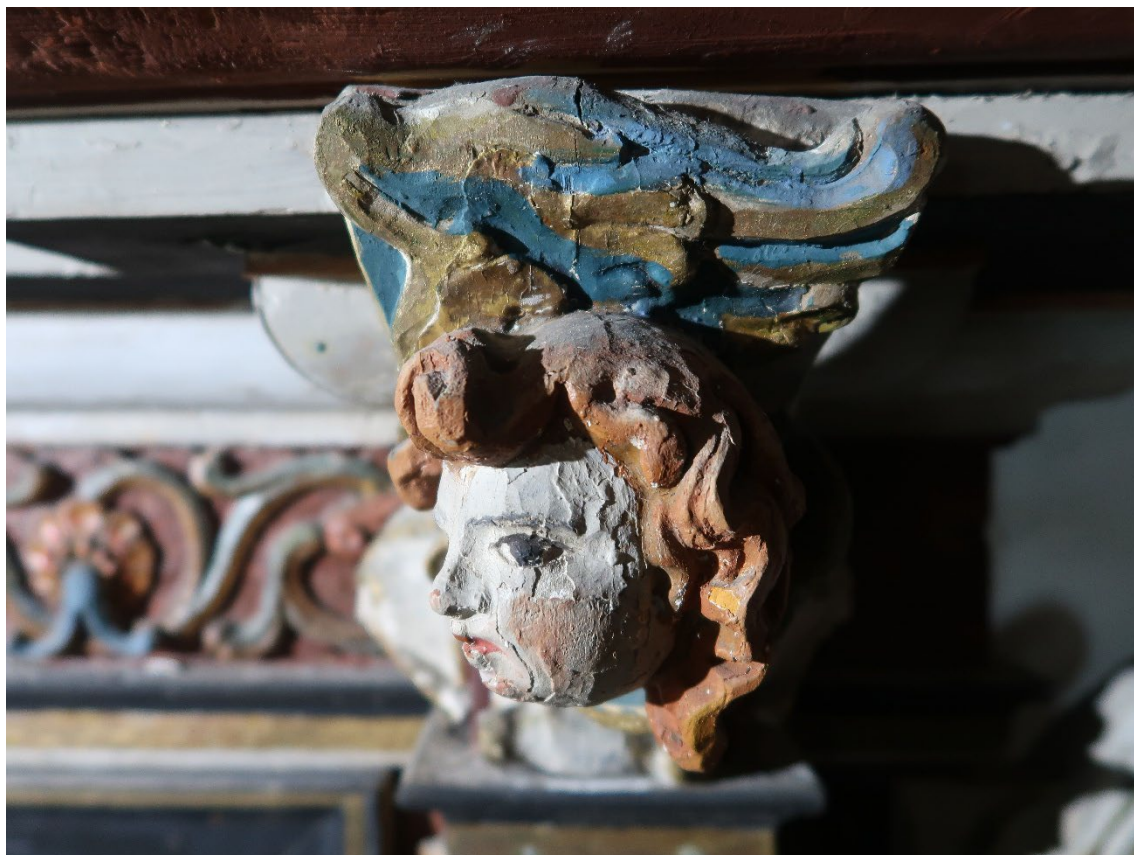
Figur 46 Detalj englehode over søylene kapiteler. Her er det mange gamle retusjer/overmalinger og nye oppskallinger.

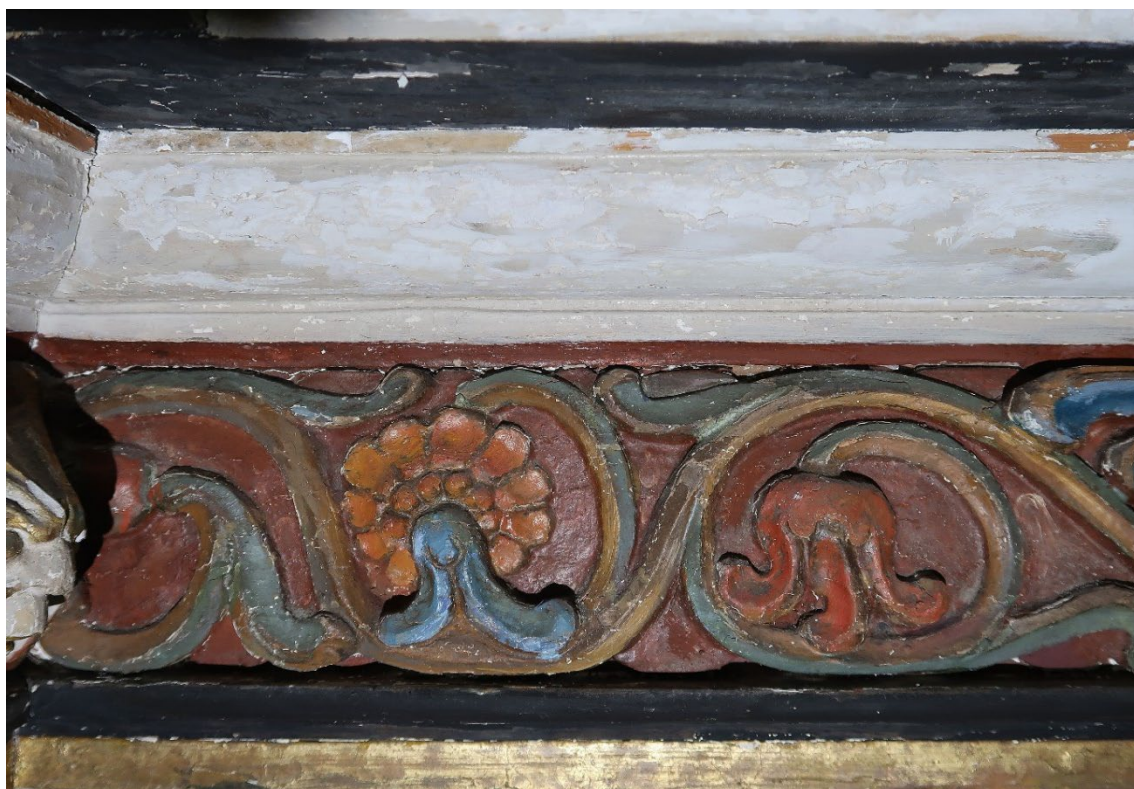
Figur 47 Detalj frise over maleri og søylene. Frisen er overmalt. Listen over er retusjert i matt lys farge. Det er observert løs maling i dette området.

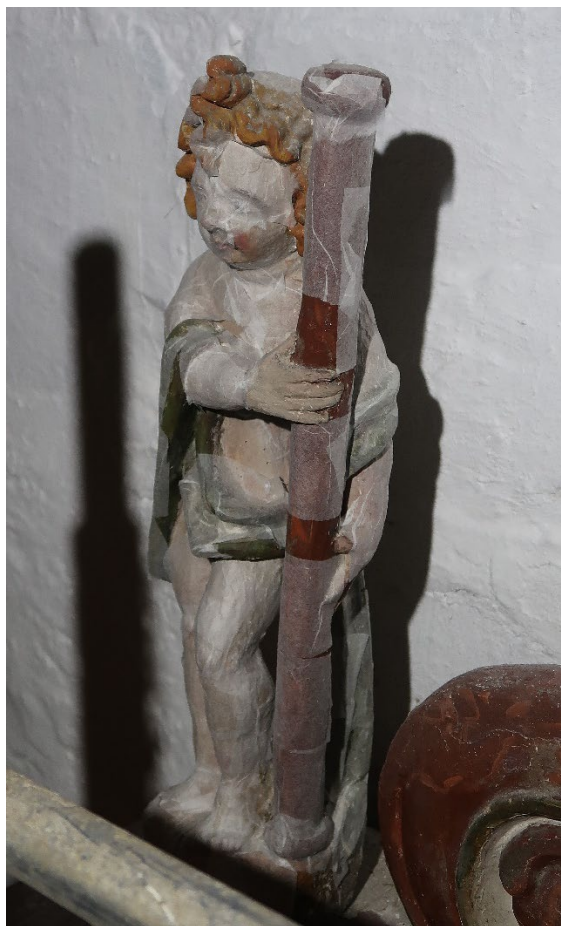
Figur 48 Engal med martyrverktøy til venstre for toppstykket på epitafiet. Skulpturene er nærmest heldekket med forsidebeskyttelse som midlertidig sikrer løs maling.

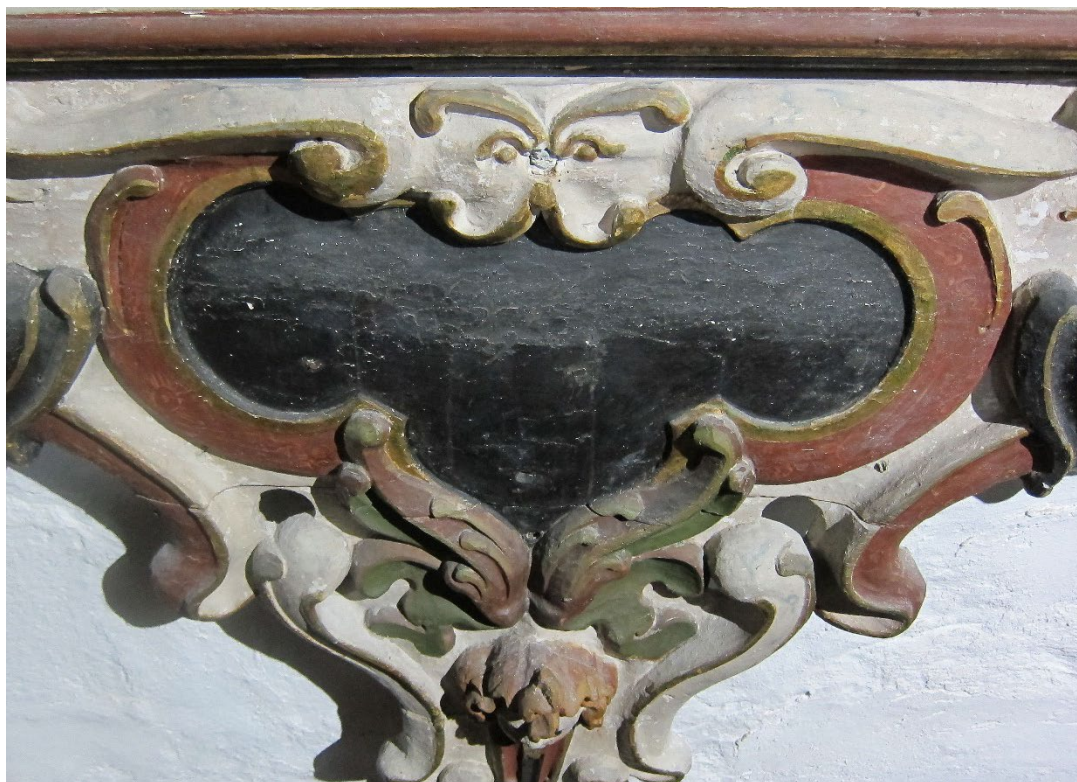
Bunnstykket avslutter epitafiet nederst. Det har utskåren ornamentikk og en kartusj i midten (Figur 49). Feltet i kartusjen må ha vært et skriftfelt tidligere, men også dette er i dag malt svart. Her har det allerede tidligere vært skallet av mye maling og feltet ble overmalt på et tidspunkt (Figur 62). Overmalingen ligger på den sannsynligvis opprinnelige malingen og i skader rett på treverk eller grundering. I dag skaller malingen opp igjen. Det er delvis store flak, men også mindre oppskallinger, samt bompartier der malingen har løftet seg fra underlaget, men ikke har sprukket opp ennå.

Figur 49 Kartusj på bunnstykke på epitafiet. Det svarte feltet er overmalt og har mye løs maling.

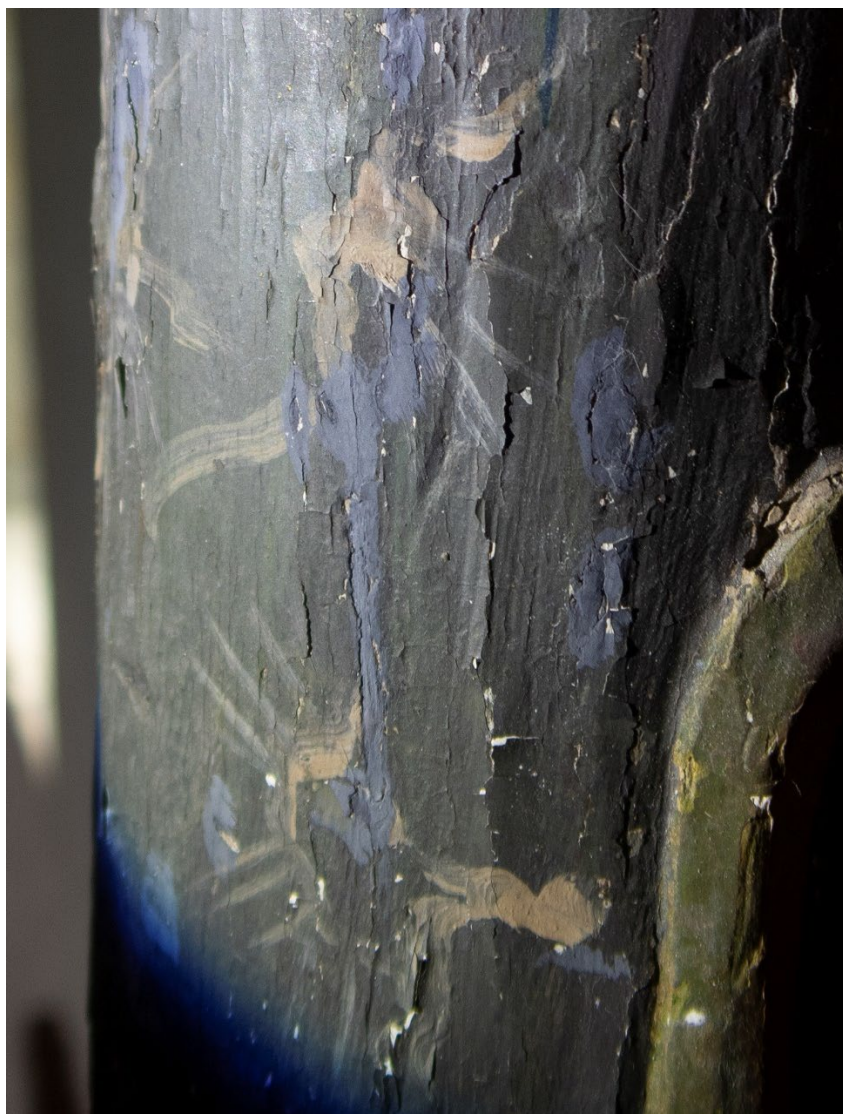
Figur 58 Testområde 4: Detalj av venstre søyle, innerst mot maleriet, Oppsprukket maling som løfter seg fra underlaget. Før konsolidering.

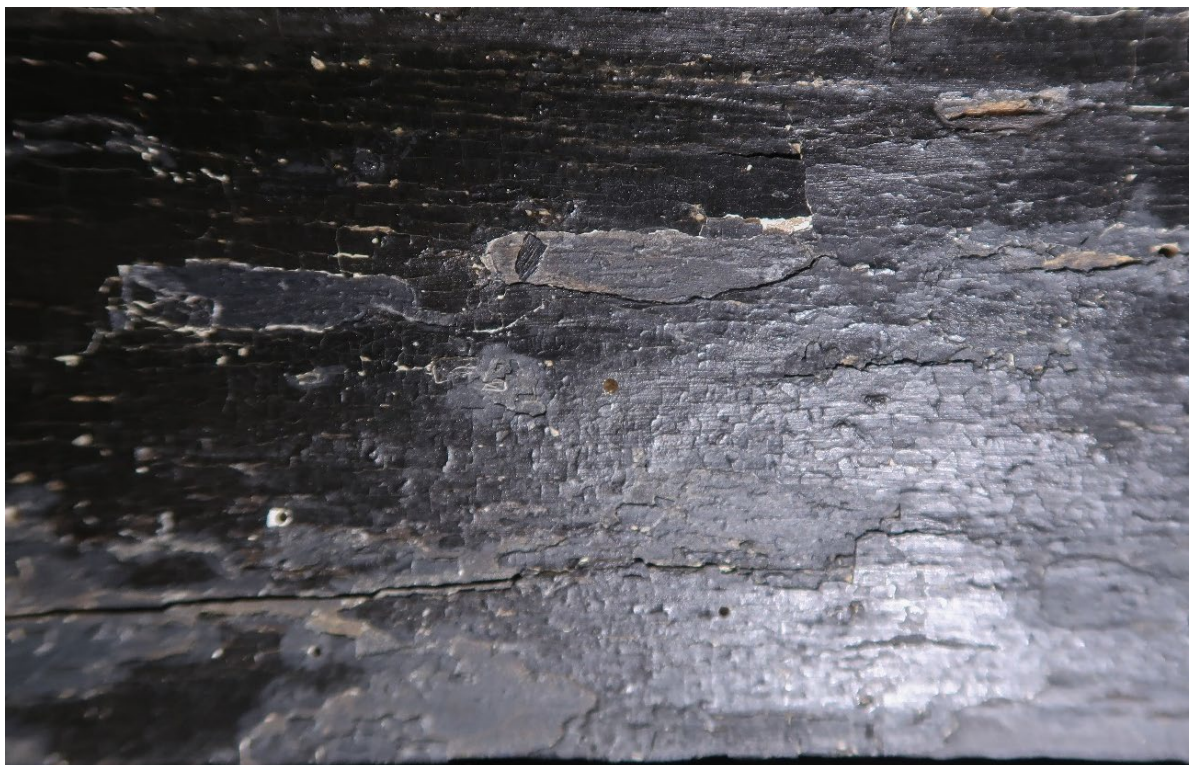
Midtfeltets søyler hviler på en kraftig profilert horisontal utrettet konsoll med knekter og et rektangulært felt som tidligere må ha vært et skriftfelt. I dag er det i sin helhet malt svart. Det er store oppskallinger, og det er retusjert matt inn i skader (Figur 60).

Figur 60 Testområde 5. Rektangulært skriffelt før festing av maling.
