BEHANDLING AV LIMFARGEDEKOR 2020 - 2023

A 117 Tyllaldalen kirke, Tynset kommune, Innlandet

Tittel BEHANDLING AV LIMFARGEDEKOR 2020 - 2023 A 117 Tyllaldalen kirke, Tynset kommune, Innlandet	Rapporttype/nummer NIKU Rapport 292	Publiseringsdato 14.03.2024
	Prosjektnummer 1021757	Sider 105
	Avdeling Konservering	Tilgjengelighet Åpen
Forfatter(e) Wedvik, Barbro	ISSN 2703-7797 ISBN 978-82-8101-438-1	Oppdragstidspunkt / periode utført 2020-2023
	Forsidebilde Korskilleets søndre felt etter behandling. Foto: Barbro Wedvik,NIKU

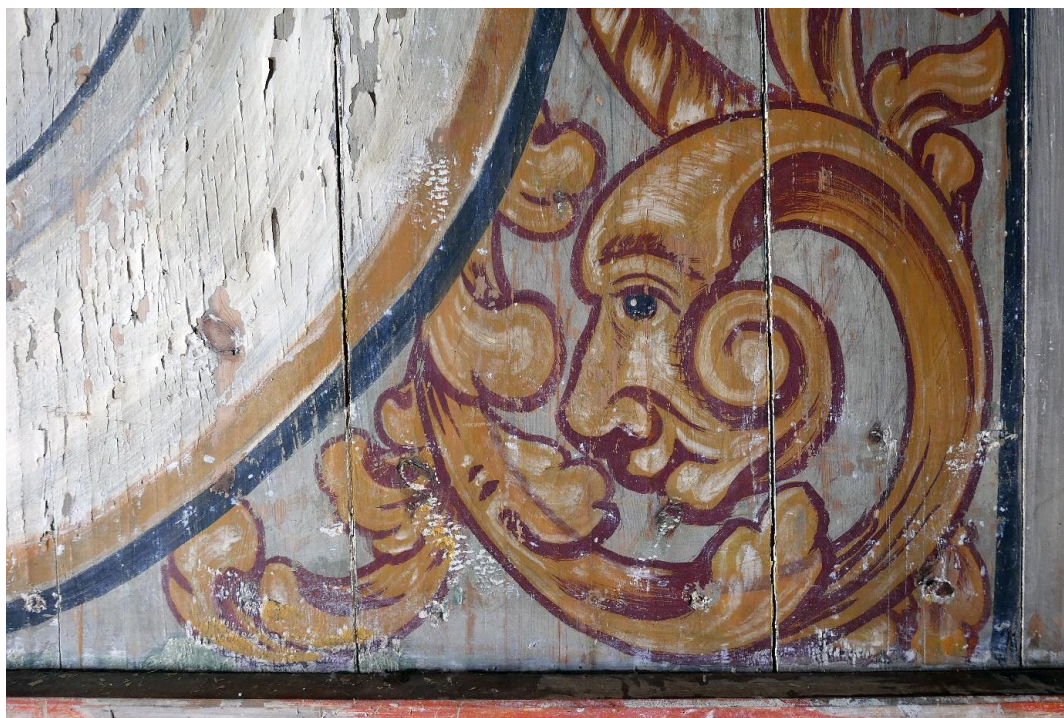
Figur 5 Kors skillet, detalj før konservering. Ranker med groteskmasker nede på begge sider av medaljongen er anlagt i guloker, etterpå er det lagt på konturlinjer i mørkerødt, og lette høylys med hvitt. Figuren er malt i samme formspråk som rankene på veggene og på kors skilletts side mot øst. Foto: Wedvik/NIKU, 2020

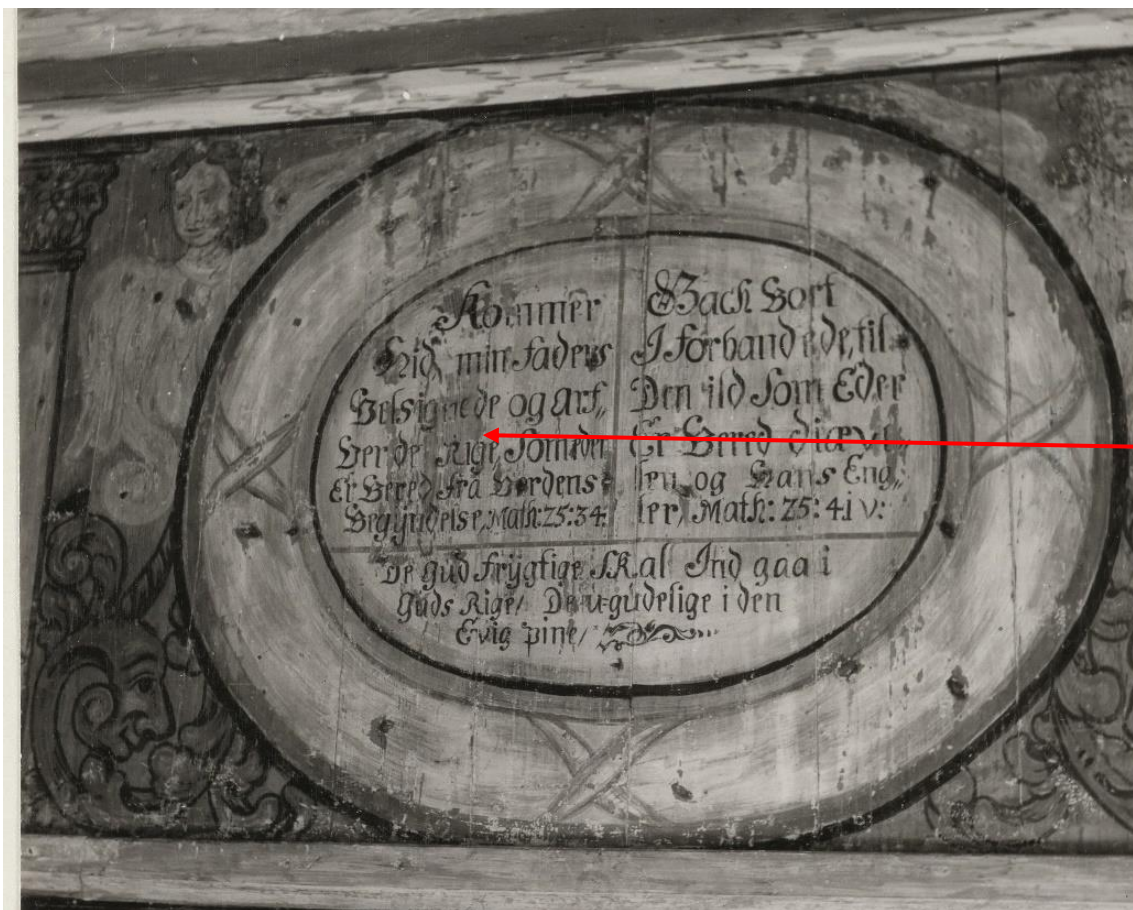
Figur 6 Korsskillet etter avdekking på 1930-tallet. Utfall av maling i blant annet skriffeltet ser ut til å ha blitt retusjert (se markering med rød pil). Fra Riksantikvarens arkiv. Udatert. Foto: Ola Sæter.

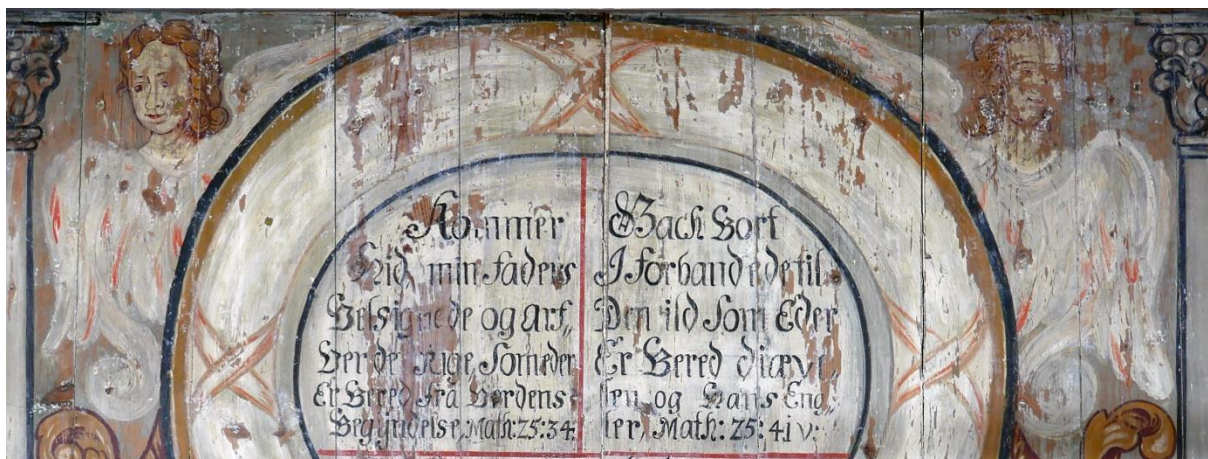
Figur 8 Korsketil, detalj etter nødkonsolidering, før retusjering. Foto: Wedvik/NIKU, 2021

Konsolideringsmidlet ble påført gjennom japanpapir, massert inn med pensel, og lagt press på gjennom et lag med tørkepapir. Eventuelt overskudd ble dabbet av med tørkepapir. Deretter ble japanpapiret fjernet. Områder med takformede oppskallinger ble gått ekstra nøye over. Noen områder måtte gås over igjen. Disse ble lokalkonsolidert med samme type lim, påført med spisspensel (Fig. 8). I 2022 ble løs maling i øvrige områder på korskillet flatekonsolidert med 1% metylcellulose i 1:1 vd vann/etanol gjennom japanpapir. Noen mindre områder som ble behandlet i 2020 måtte rekonsolideres. Hvite rester av overmaling og skjæmmende utfall av maling til treverk ble deretter retusjert. Det var utfordringer med vedheft både til restene av linoljemaling og til glatt, hardt treverk. Det ble derfor brukt gouachemaling og pastellblyant om hverandre, alt etter hvilket medie som fikk best vedheft. Goauchemalingen ble ved behov tilsatt oksegalle for å bryte ned overflatespenningen. Retusjene ble påført som streker, i treretningen (Fig. 9, 10b). Ingen signaturer eller skriblerier ble fjernet.

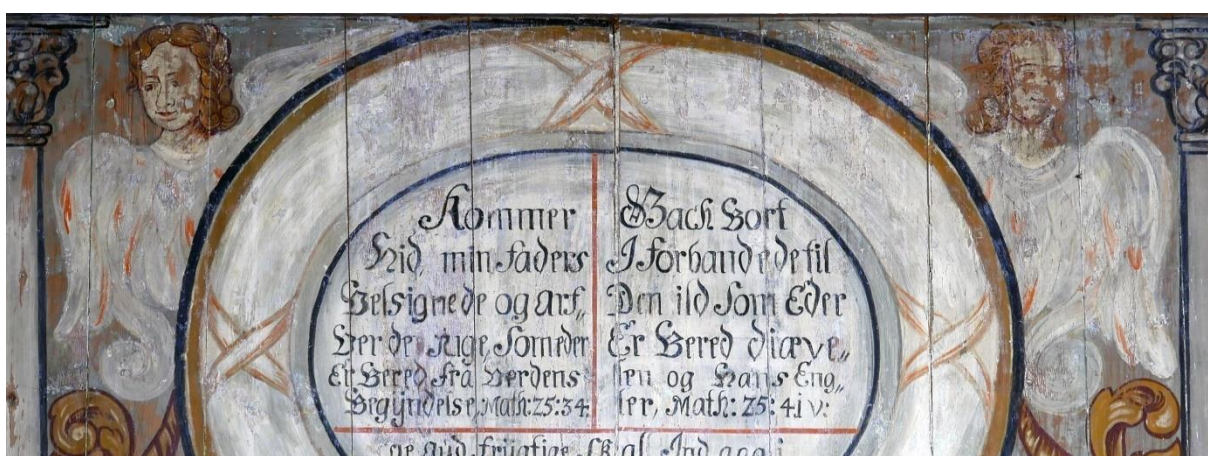
Figur 9 Korsketil, detalj etter retusjering. Foto: Wedvik/NIKU, 2022

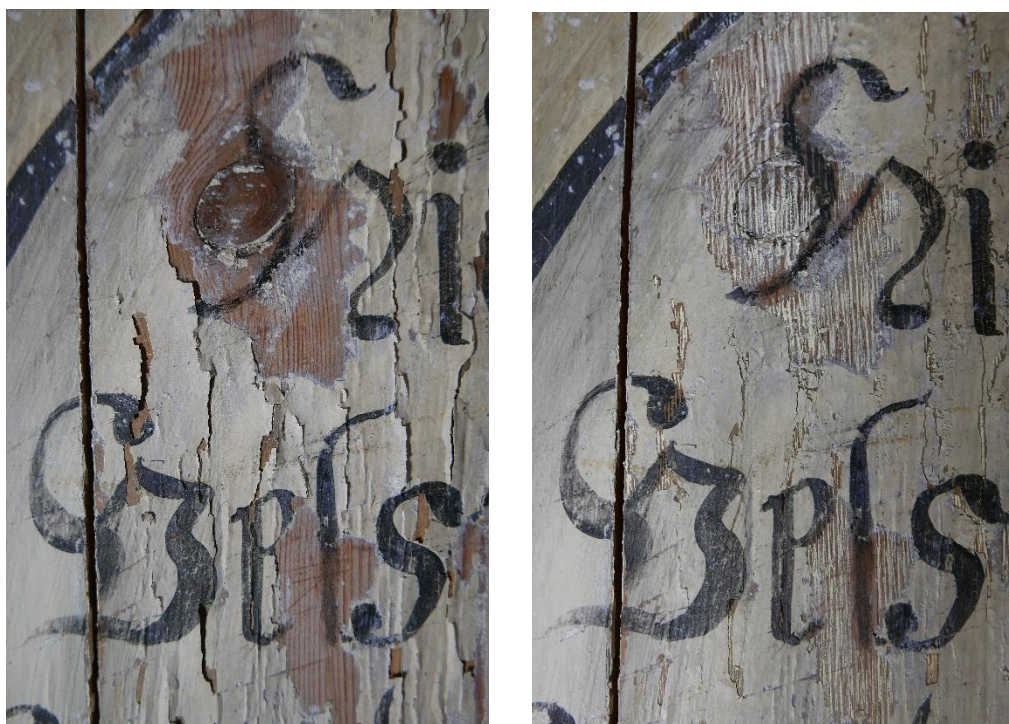
Figur 10 Korsketil a) detalj før konsolidering og b) etter retusjering. Foto: Wedvik/NIKU, 2020 og 2022.

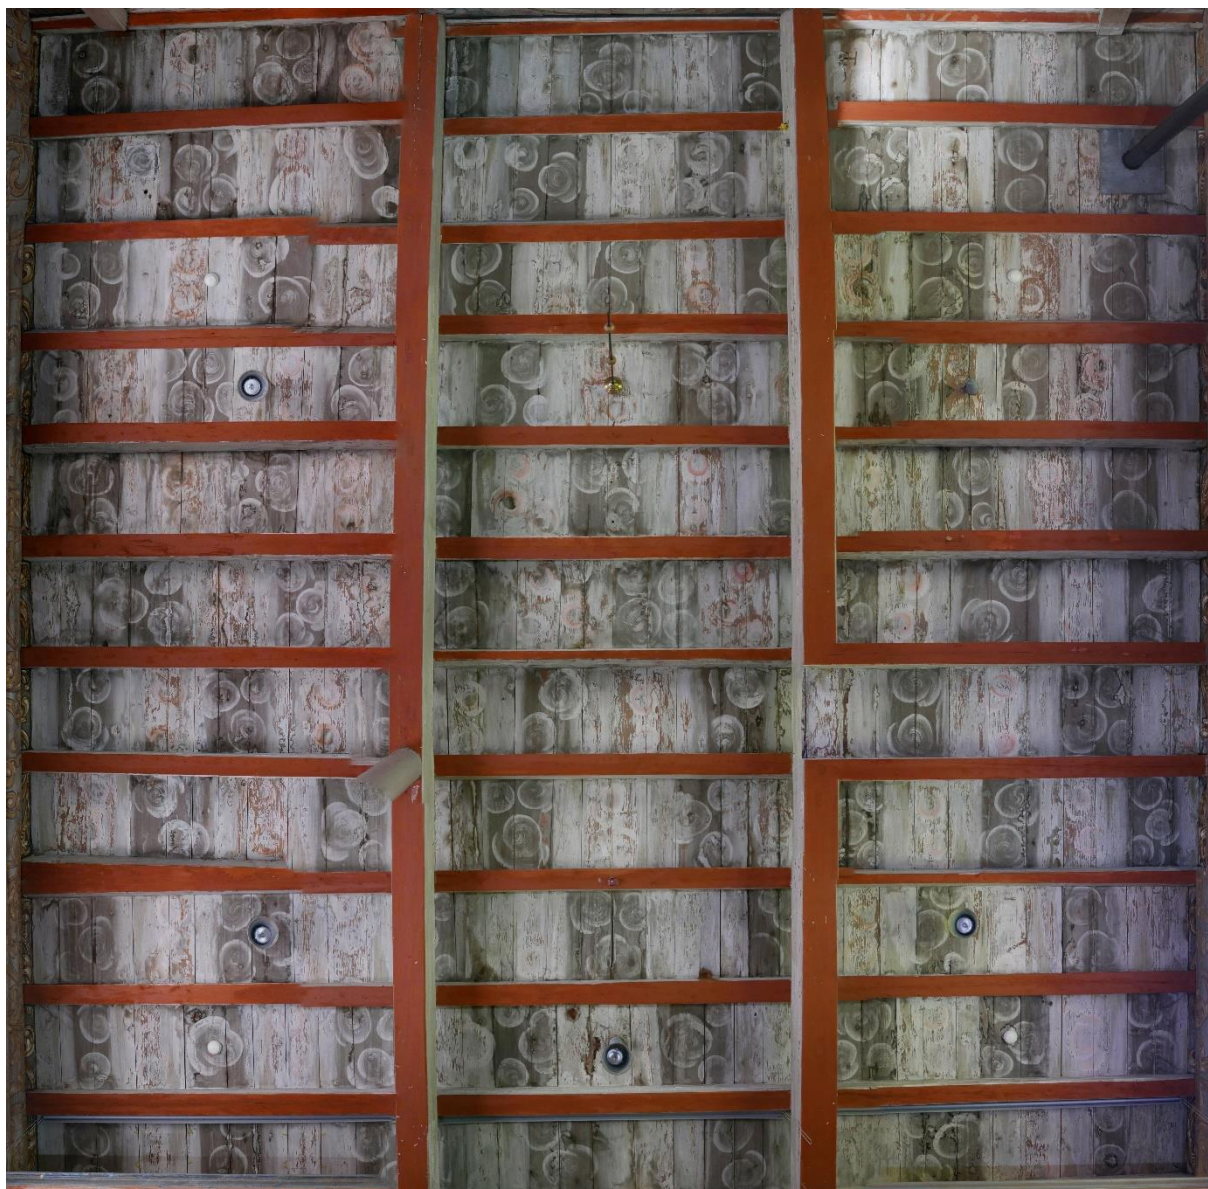
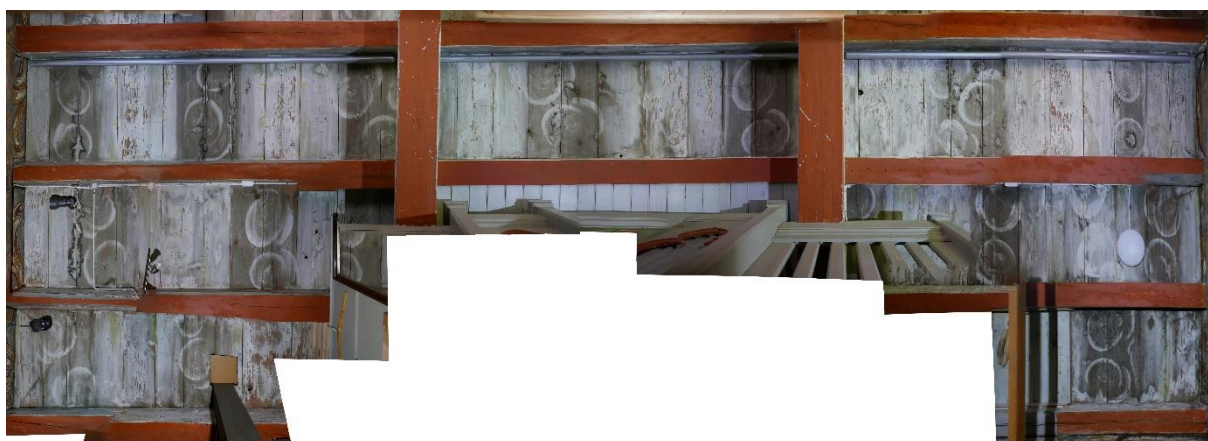
Figur 11 Foto av himlingen før behandling. Øverst på bildet er øst; ovnsrøret i nordøstre hjørne ses til høyre i bildet. Det nederste bildet viser området over galleriet. Det er mye utfall i malingen ned til treverk og en del mørke skjolder. Foto og montasje: Wedvik/NIKU, 2020

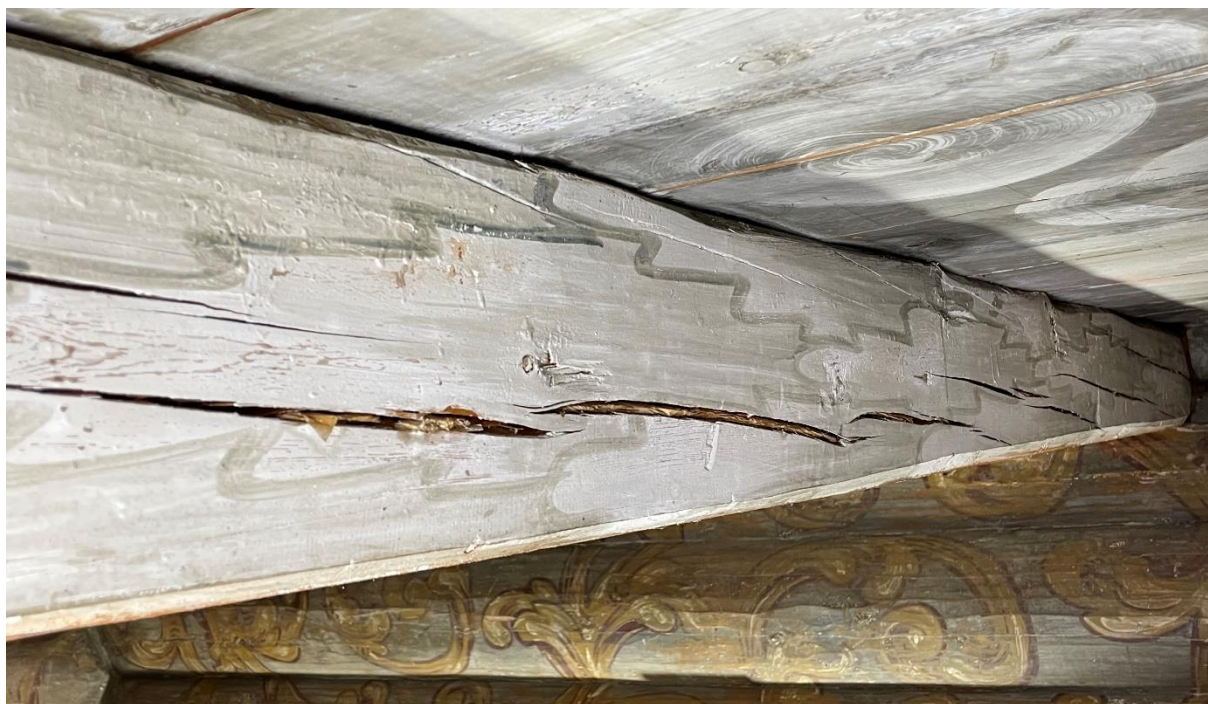
Figur 13 Dekor på bjelke. Her er dekorens form godt bevart og man kan se graderingen fra lyst til mørkt, men mye av fargen er trolig bleket bort. Foto: Wedvik/NIKU, 2023.

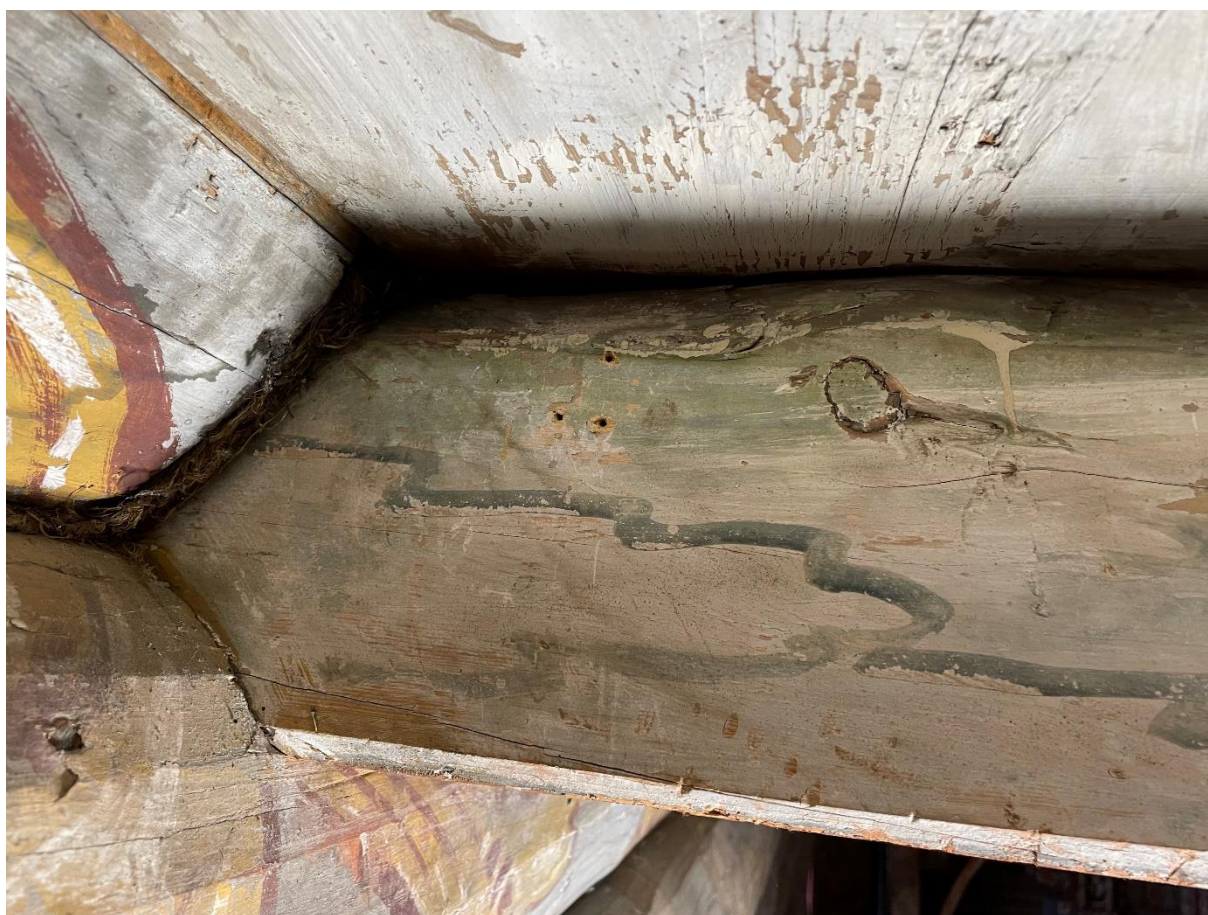
Figur 14 Detalj av dekor på bjelke før påføring av lim gjennom japanpapir. På denne bjelken, inn mot nordveggen og beskyttet mot direkte sollys, var grønnfargen i malingen bedre bevart enn andre steder. Foto: Wedvik/NIKU 2023

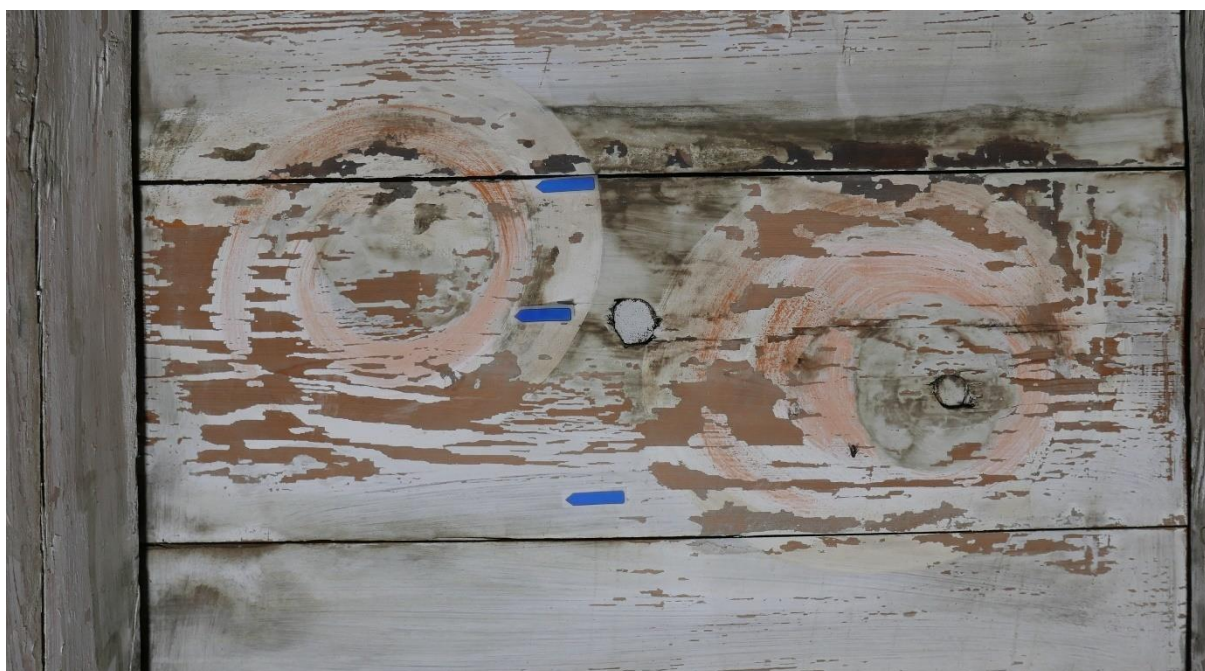
Figur 16 Detalj av dekor på himlingsbord. Områder med opprinnelig og sekundær rød farge. Pigmentene ble undersøkt med håndholdt XRF for grunnstoffanalyse. Den nederste pilen viser til et antatt hvitt område som skulle fungere som referanse av hvit bunnfarge ved analyse av figurfargene. Området viste seg, til vår overraskelse, å inneholde arsen. Området er ikke synlig gult. Kan det inneholde arsenikk, som er hvitt? Foto: Wedvik/NIKU 2022.

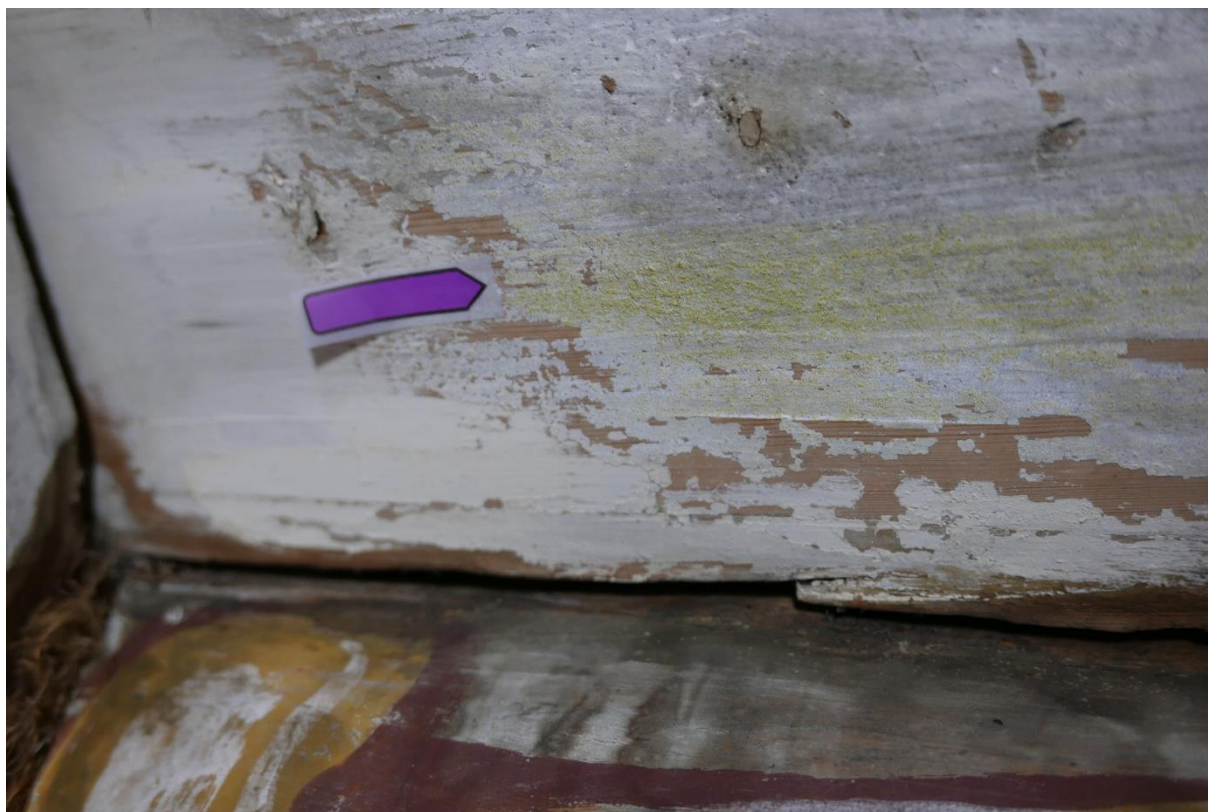
Figur 17 Detalj av dekor på himlingsbord. Område med bevart gulffarge. Pigmentet ble undersøkt med håndholdt XRF for grunnstoffanalyse og viser et innhold av arsen og svovel. Det vil si at det gule pigmentet er auripigment. Foto: Wedvik/NIKU 2022.

Gult: Det gule pigmentet auripigment, som er påvist på både takbord og bjelker i kirken (fig. 17, 21, 22), har en tendens til å bli omgjort, og brukt i limfarge i Norge har man observert at auripigment ofte er bleket (Olstad og Solberg 2001). Av særlig interesse for oss er at auripigment kan omdannes til arsenikk (Keune et al 2016), med kjente eksempler der pigmentet er blitt omfattet til arsenikk i limbasert maling (Fitzhugh 1997; Whitmore & Cass 1988) Arsenikk er som kjent svært helseskadelig.

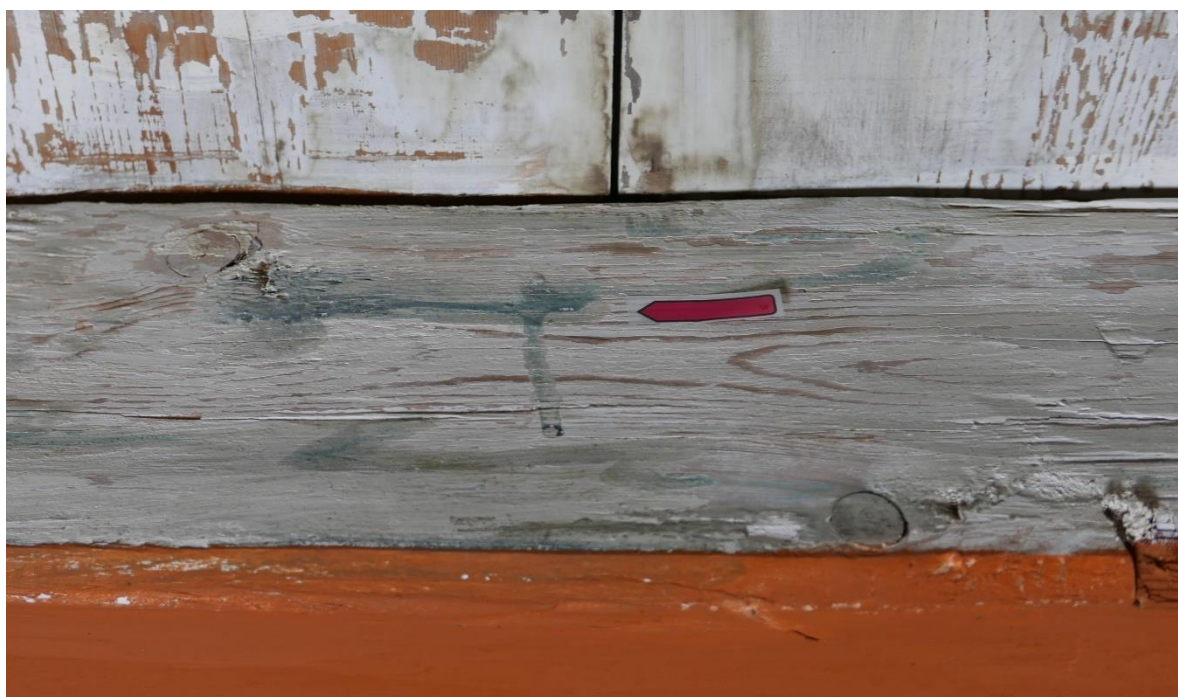
Figur 18 Detalj av dekor på bjelke. Område med bevart blåffarge. Motivet har trolig vært grønnere opprinnelig, laget med en blanding av blått og gult. Analyser viste at det gule pigmentet i grønnfargen er auripigment. Blåfargen er indigo. Foto: Wedvik/NIKU 2022

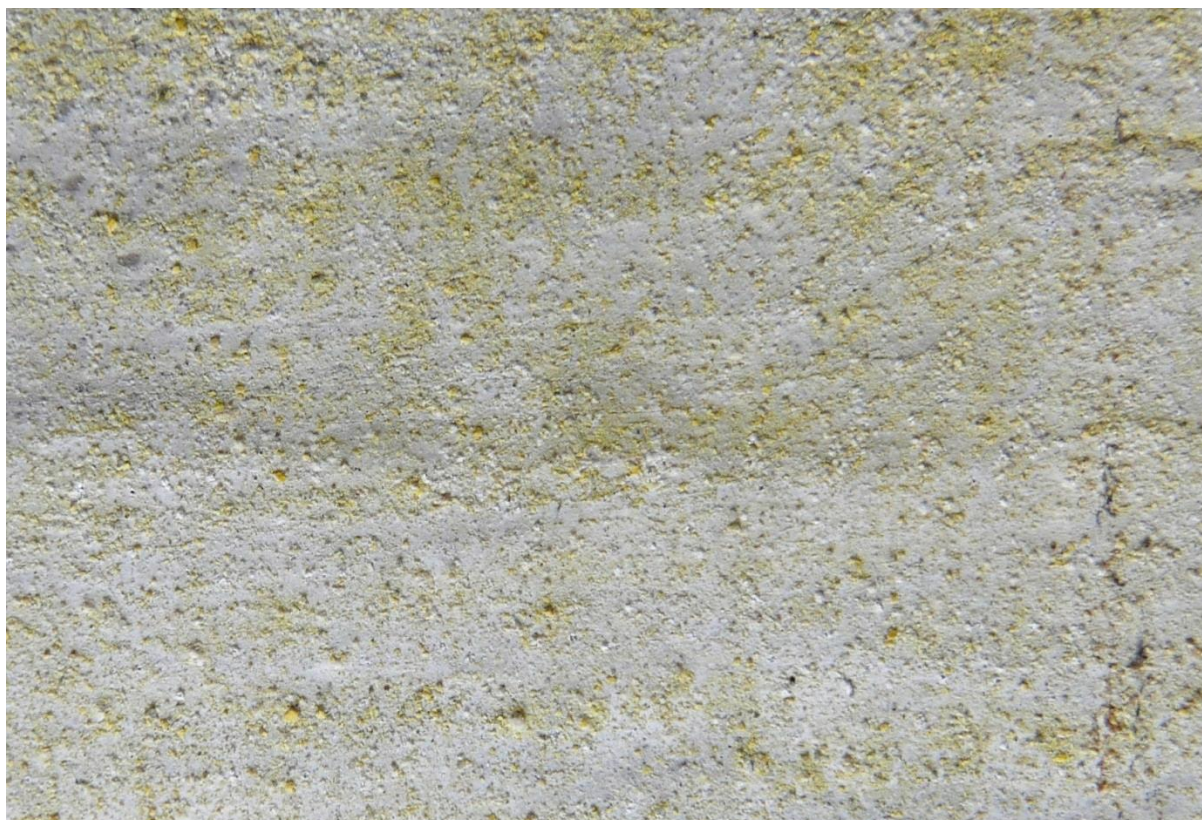
Figur 21 Det kan se ut til å ligge hvite ansamlinger oppå det gule. Kan dette være arsenikk? Foto: Wedvik/NIKU 2021.

Arsensulfid i den opprinnelig gule og grønne limfargen kan ha blitt omgjort til arsenikk ved påvirkning av vann, f.eks. fra lekkasjer fra kirkeloftet (Keune et al, 2016). Når vi også tilførte overflaten vann gjennom flatekonsolideringen kan mer arsen ha blitt omgjort til arsenikk.

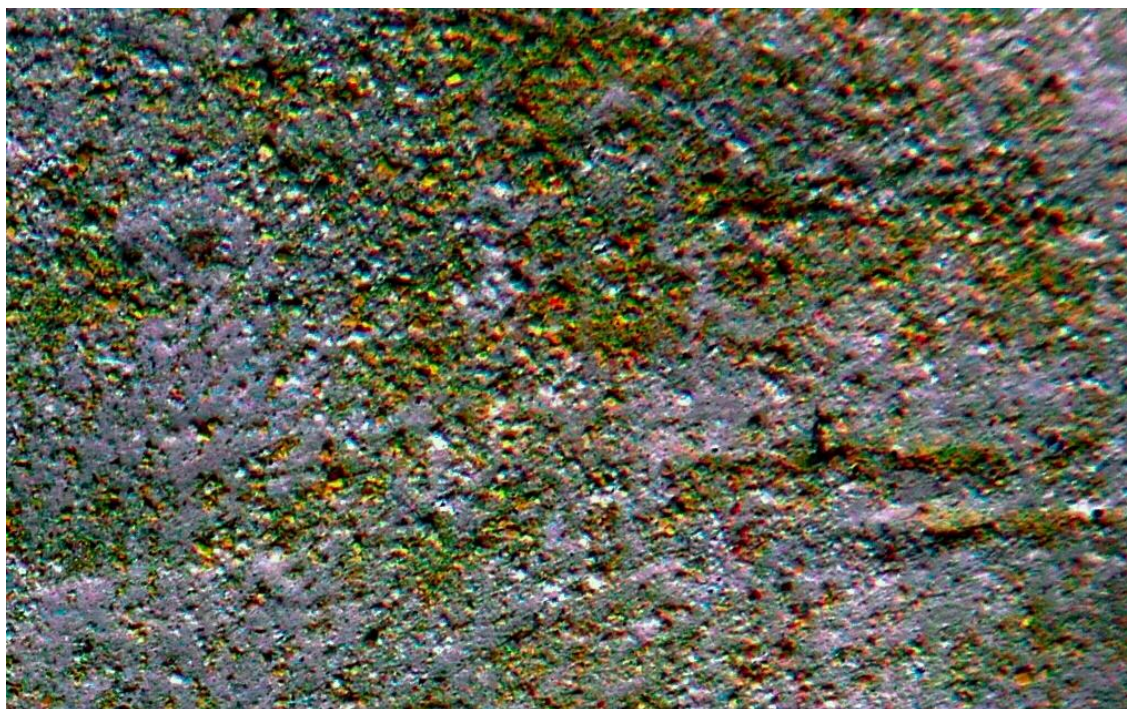
Figur 22 Detalj fra bildet over, behandlet med økte fargekonstraster i programvaren ImageJ/ DStretch, for bedre synliggjøring av de hvite ansamlingene. Kan de hvite partiklene være arsenikk? Foto: Wedvik/NIKU 2021. Billedbehandling: Unhammer/NIKU 2023.

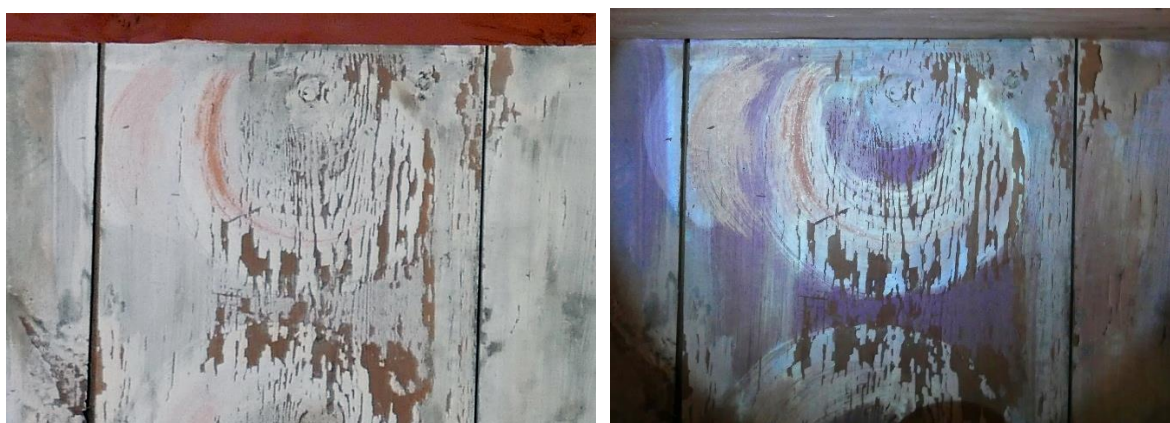
Figur 24 Område på galleriet med skadet og tidligere retusjert limfarge. a) Pålys b) UV-opptak. UV-opptaket viser omfattende retusjering. Foto: Wedvik/NIKU 2021/2020.

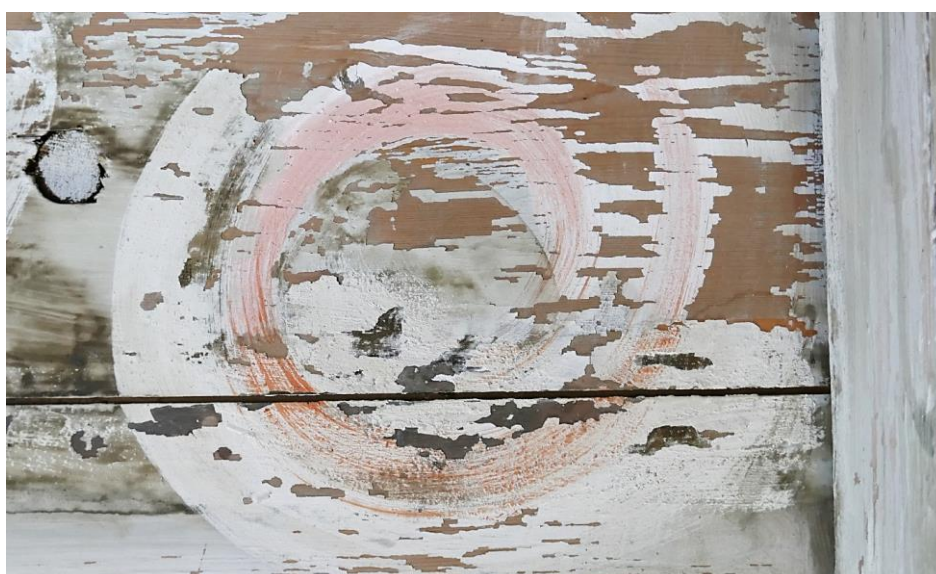
Retusjene av utfall i rosa på skyene er utført i en rødere, mørkere maling enn originalen slik den fremstår i dag (Fig. 25). Fig. 28 viser himlingens tilstand i 1957, ca. 20 år etter restaureringen.

Figur 25 Detalj himlingsbord før behandling. Opprinnelig rød/rosa øverst i bildet; sekundær rød nederst. Foto: Wedvik/NIKU 2021

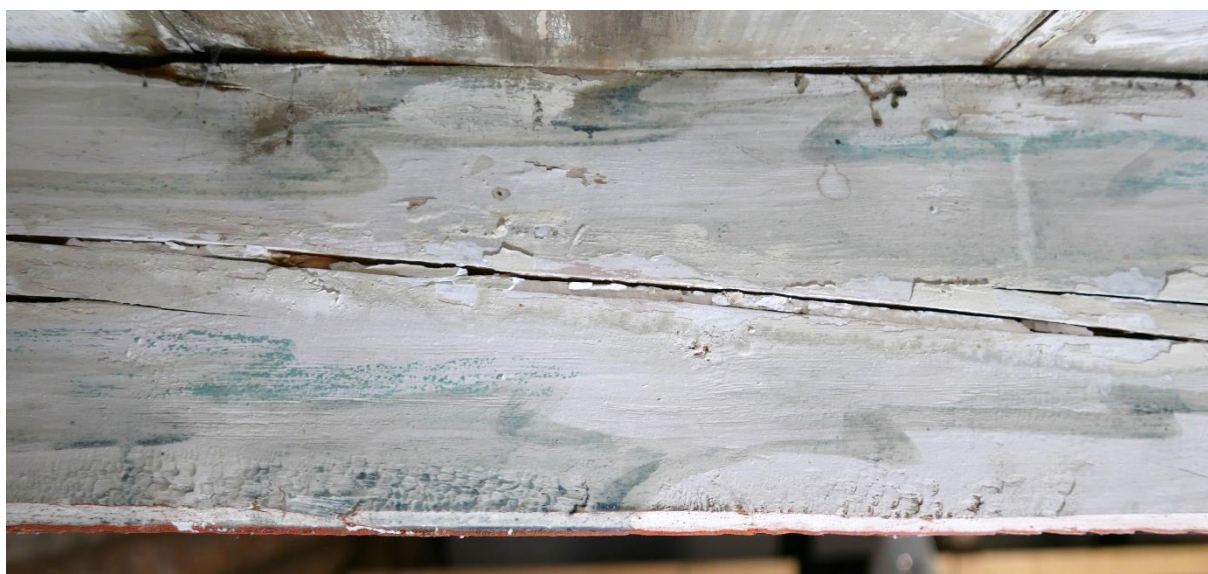
Sprekkene i bjelkene er fylt med papirmasse og deretter sparklet, som Erdmann beskriver. Overflaten er retusjert med hvitt, trolig med samme retusjeringsmedie som på himlingsbordene. De falmede blågrønne konturstrekene er retusjert noen steder. Et sted ser det ut til å ha blitt utført retusjeringstester med mer fargesterk blågrønn pastell eller kritt over falmet kontur (Fig. 26); denne typen retusj finner vi ikke andre steder.

Figur 26 Detalj bjelke. Behandling 1930-tallet: Det ligger tørr, hvit sparkel i sprekke i treet, malt over med hvit vannfast maling. Man kan også se det som muligens er Ola Sæters retusjeringstester i blågrønt i mønsteret. Foto: Wedvik/NIKU 2021

1930-talls-utbedringene av sprekkene i bjelkene var i dårlig stand. Sparkelen hadde tørket og sprukket og hadde de fleste steder begynt å slippe taket i treverket. Dette har resultert i utfall av tørre sparkelklumper og malingsflak som la seg på kirkebenkene. Det er sannsynlig at observasjonene av dryss fra taket i stor grad kan skyldes slike utfall av sparkel (Fig. 26)

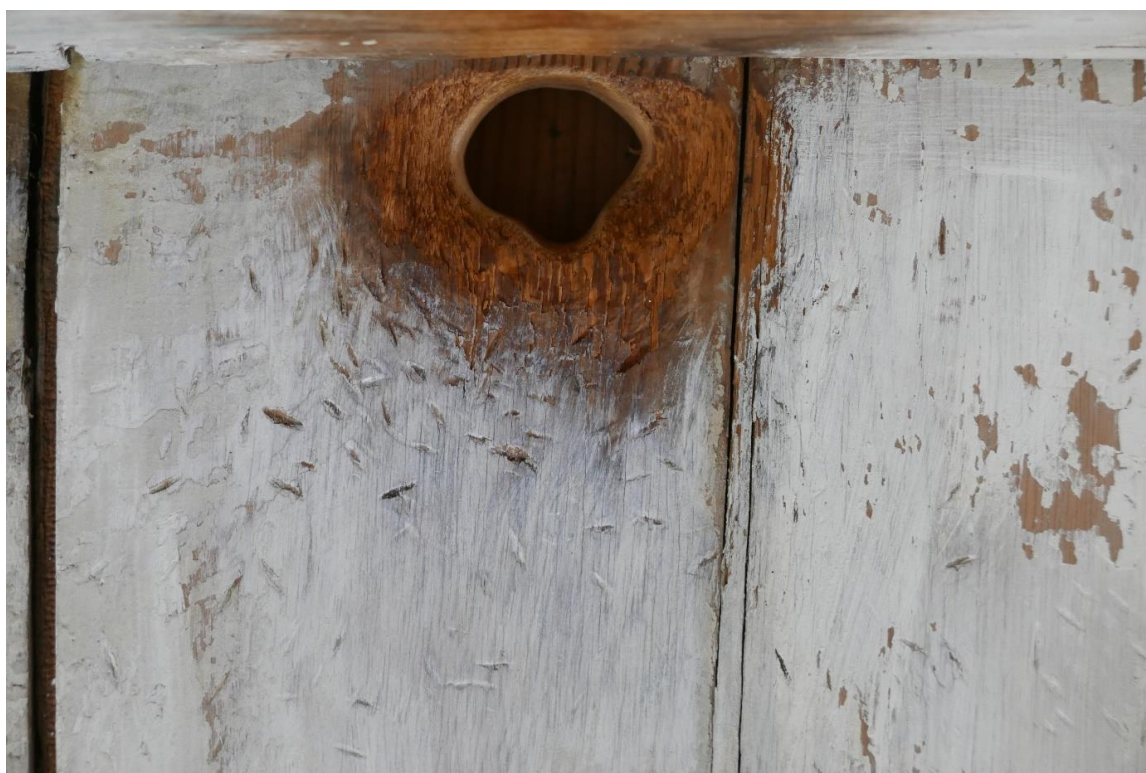
Himlingen har noen mekaniske skader, som rundt hullene til klokketauene (Fig. 27). Dette er historiefortellende merker, og de er ikke forsøkt utbedret i denne behandlingen, men ble delvis retusjert av Sæter.

Figur 27 Himling. Hull etter klokkertau. Gamle mekaniske skader i malingen. Foto: Wedvik/NIKU 2022.

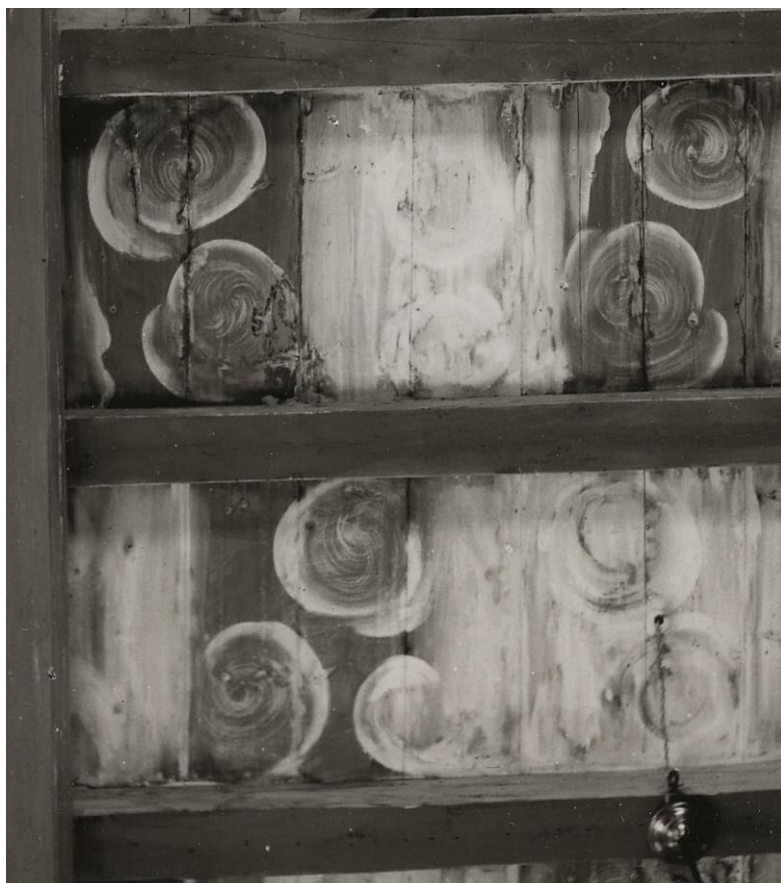
Figur 28 Fra Riksantikvarens arkiv. Himling, område etter behandling. Foto: Ola Sæter/Riksantikvaren, 1957 (utsnitt).

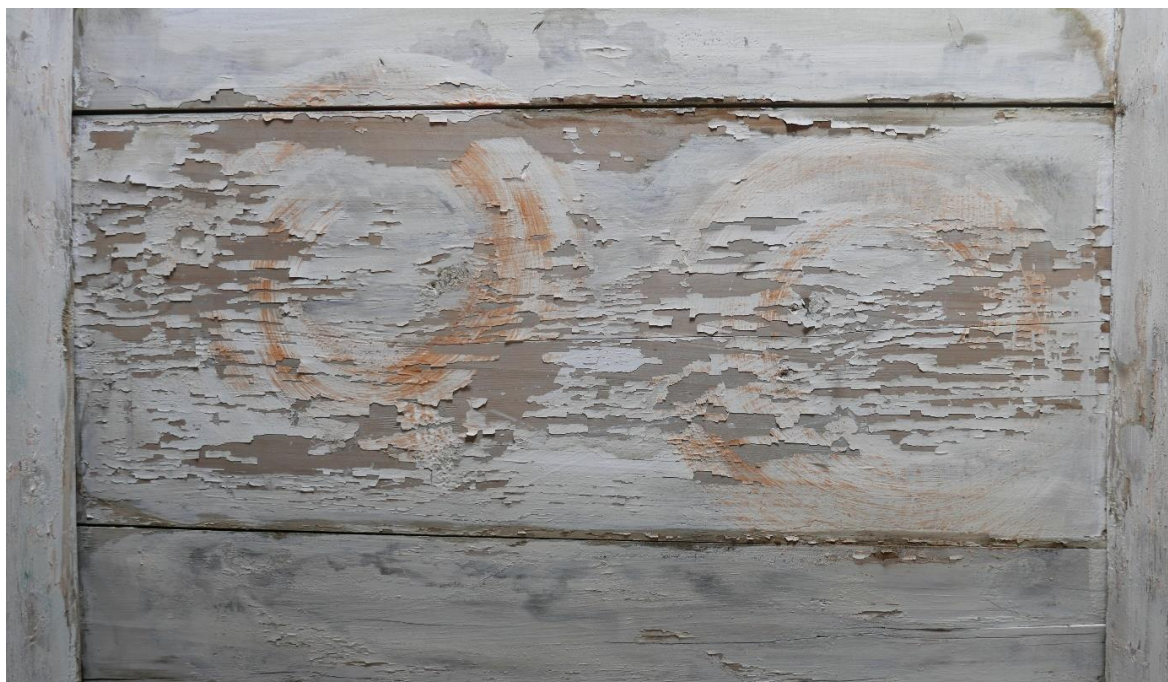
Figur 32 Himling. Opp- og avskallinger i malingen. Foto: NIKU 2022.

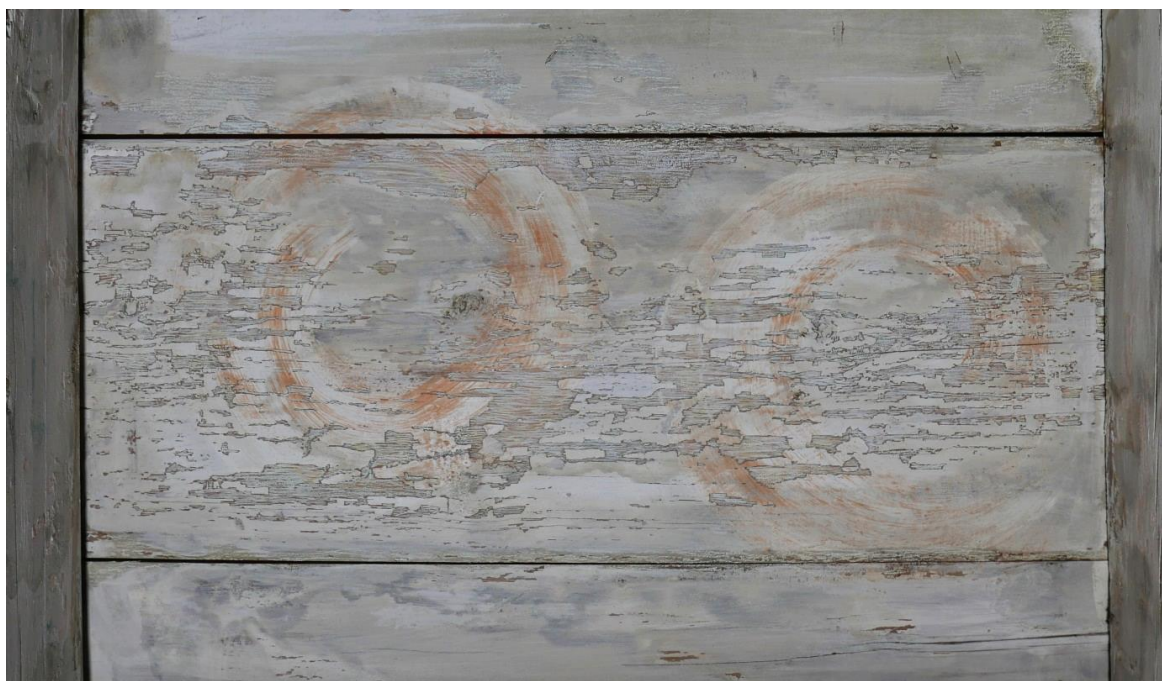
Figur 33 Himling. Etter konsolidering og retusjering. Foto: NIKU 2022.

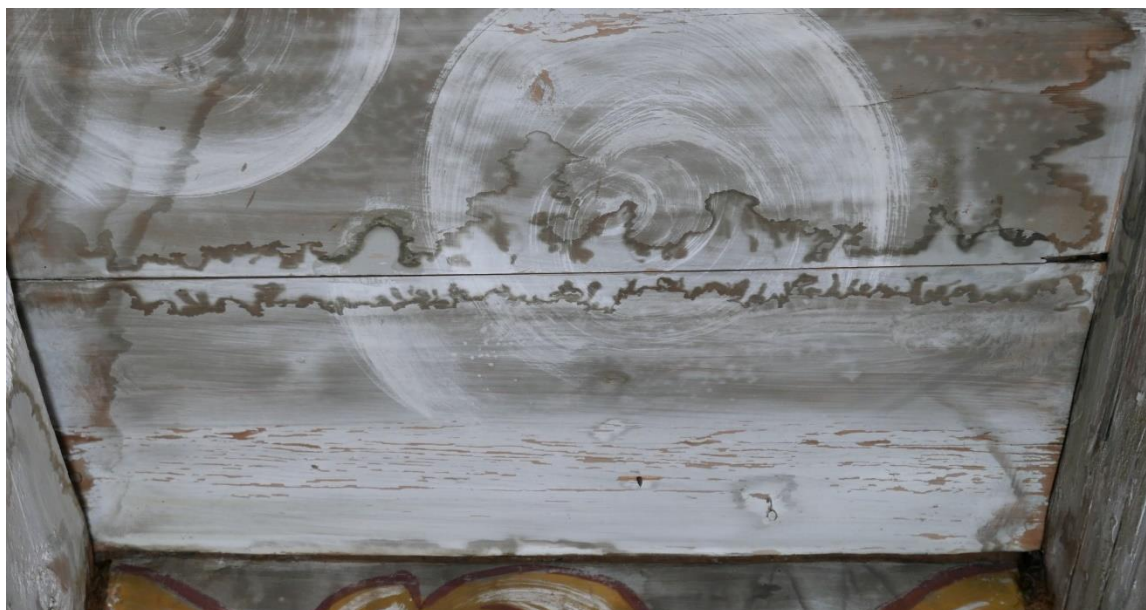
Figur 34 Himling. Skjold etter konsolidering, før retusjering. Foto: NIKU 2022.

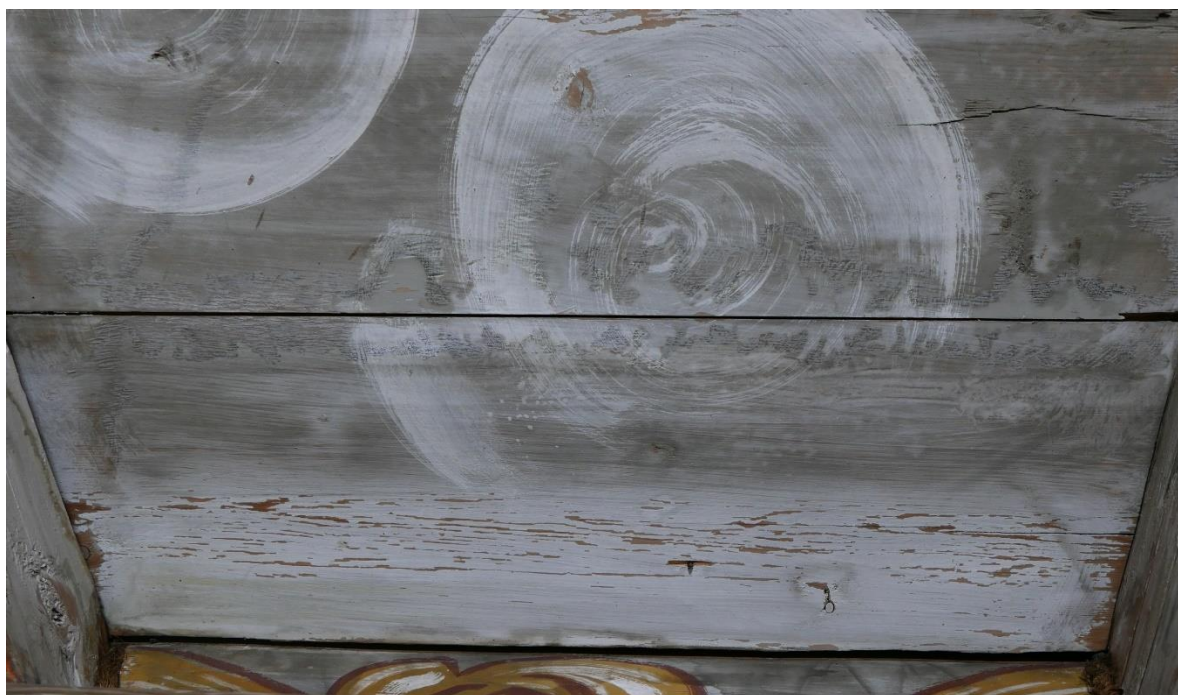
Figur 35 Himling. Skjold etter retusjering. Foto: NIKU 2022.

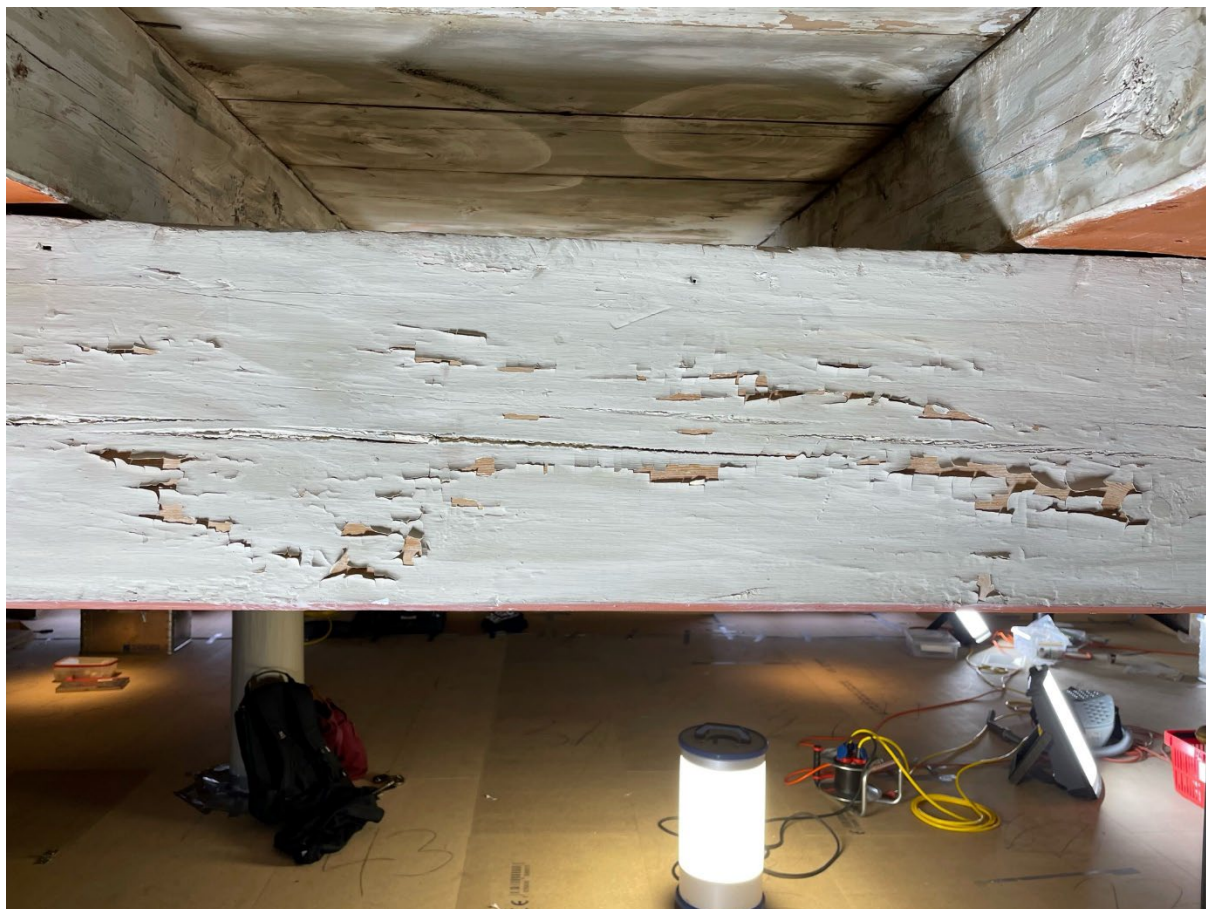
Figur 1 Avskallinger på drager. Foto:NIKU

Vi mener at det er mest hensiktsmessig å skrape skånomt ned den løse maling, bevare maling med god vedheft uten å sikre noe mer, og male eller flekkmale bjelkesidene på nytt. Med lys grå linoljemaling. På undersiden, som det er lite løst, kan det flekkmales med rød linoljemaling.

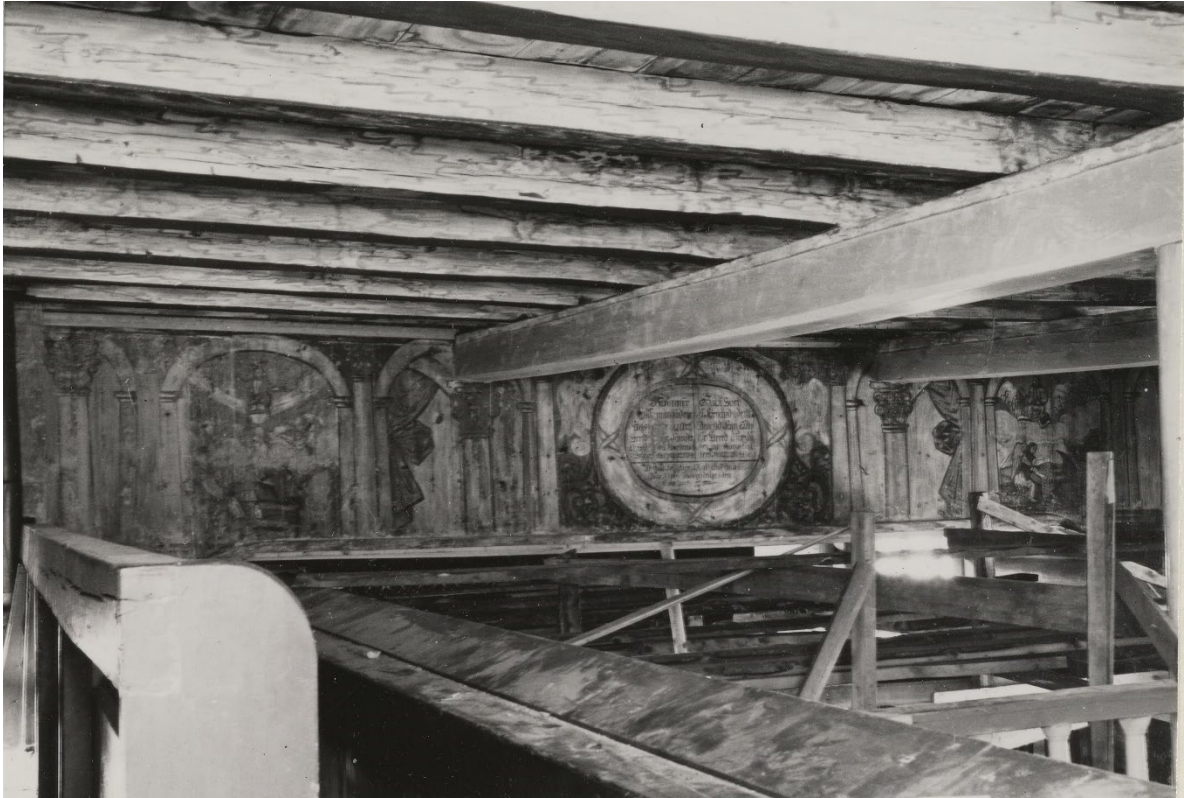
Figur 6 Foto Erdmann 1934, fra Riksantikvarens arkiv: Det kan se ut til at mye av malingen på dragerne er fjernet og at den eksponerte overflaten stort sett er bart treverk.
