«KAFFESTUGGU» BERGMANNSGATA 18, RØROS

Fargeundersøkelse av eksteriør. Revidert rapport.

Tittel «Kaffestuggu» Bergmannsgata 18, Røros Fargeundersøkelse av eksteriør. Revidert rapport.	Rapporttype/nummer NIKU Rapport 159	Publiseringsdato 08.03.2023
	Prosjektnummer 1022489	Sider 30
	Avdeling Konservering	Tilgjengelighet Åpen
Forfatter(e) Hulda Blix	ISSN 2703-7797 ISBN 978-82-8101-306-3	Oppdragstidspunkt / periode utført November 2022
Forsidebilde Bergmannsgata 18, sett fra sørøst. Foto: NIKU, 2022.

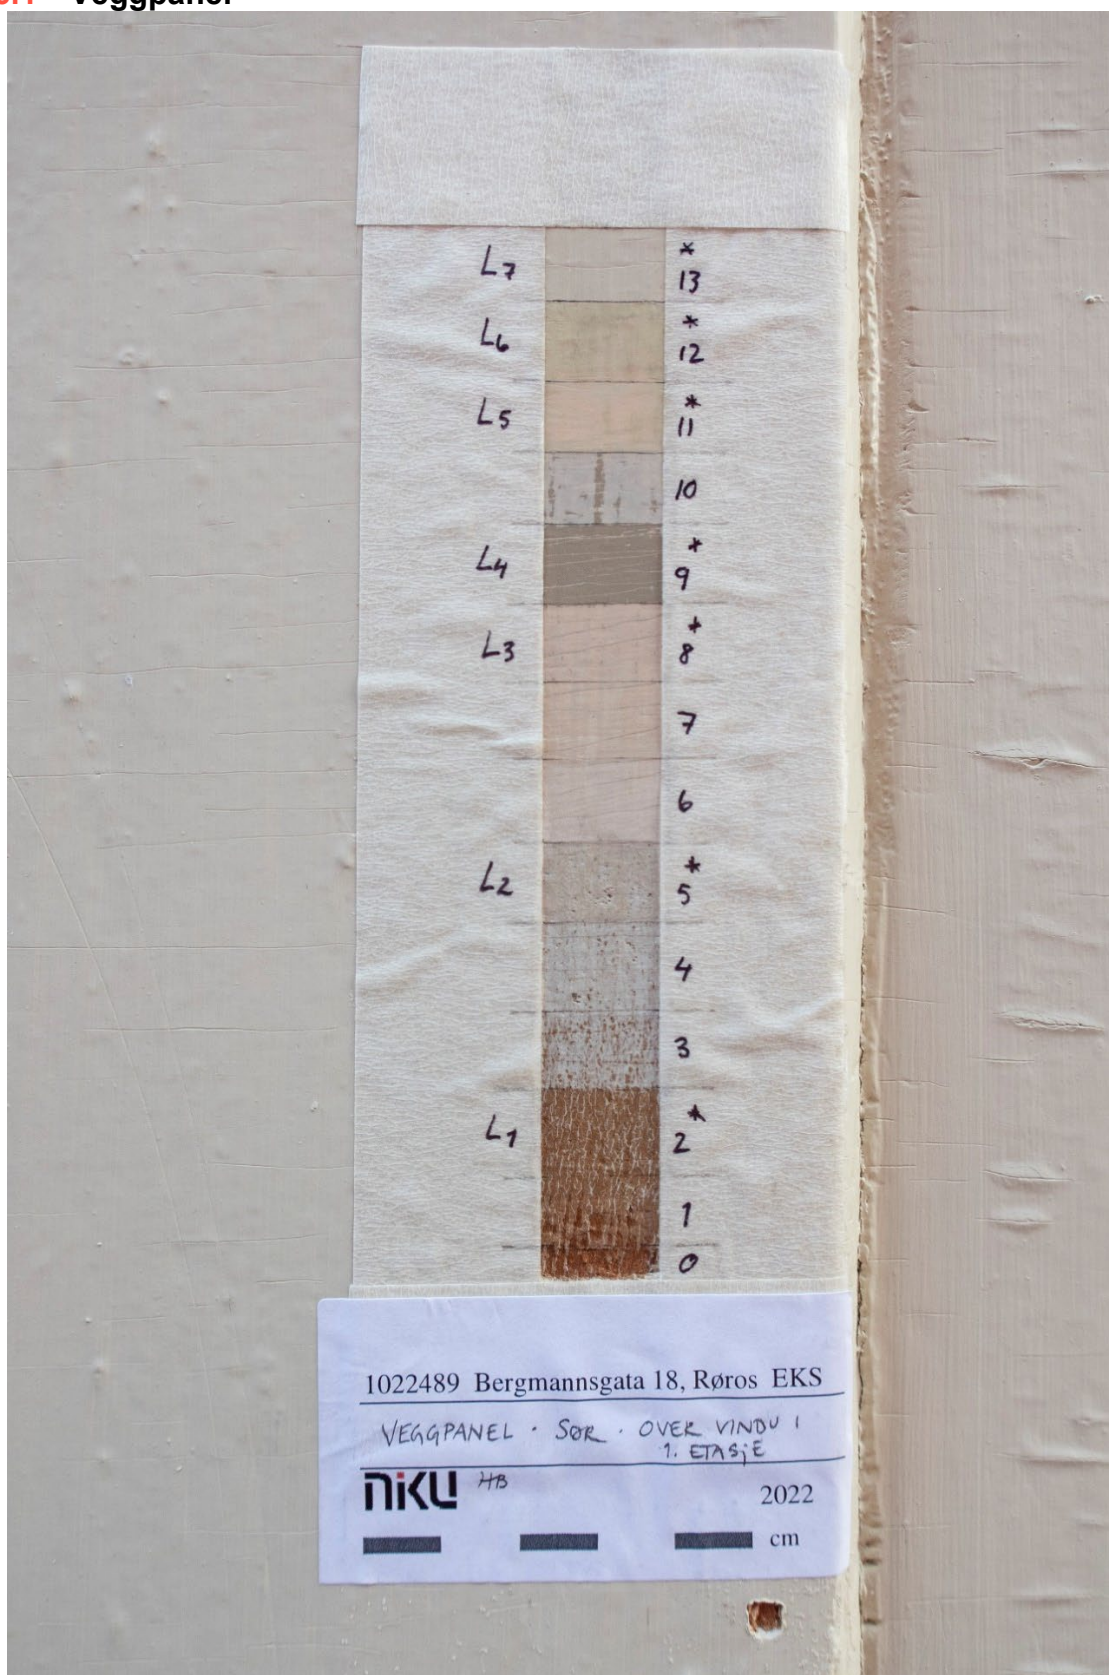
Figur 13 Lagvis avdekking på veggpanel. Materialprøve til tverrsnitt er tatt under avdekkingen, nederst i bildet. Foto: NIKU, 2022.

Lag	Periode	Farge	NCS S	Materialer	Merknader
13	L8	Lys beige	1005-Y	Linoljemaling (?)	Nåværende overflate
12	L7?	Lys gul	1510-Y	Linoljemaling (?)	Kan være grunning til nr.13, men likner på nr. 11 i farge.
11	L6	Lys gul	1010-Y	Linoljemaling (?)	
10	L5?	Gulgrå	2005-Y	Linoljemaling (?)	
9	L4	Lys gråbrun	3010-Y	Linoljemaling (?)	Litt for lys kode.
8	L3	Lys rosa	2010-Y30R	Linoljemaling	1940-tallet. Beholdt fargen på panelet fra tidligere oppmaling.
7		Lys rosa	1010-Y30R	Linoljemaling	
6		Lys rosa	1005-Y50R	Linoljemaling	
5	L2	Lys grå	1502-Y50R	Linoljemaling	Justert fra: 2010-Y10R ca. 1900.
4	L2?	Lys grågrønn	1502-G50Y	Linoljemaling	
3		Lys grågrønn	2002-G	Linoljemaling	
2	L1	Lys rødbrun	3010-Y30R/ 3010-Y40R	Linoljemaling	Justert fra: 4020-Y20R/ 4020-Y30R Før 1850.
1		Lys rødbrun		Linoljemaling	
0		Lyst		Tre

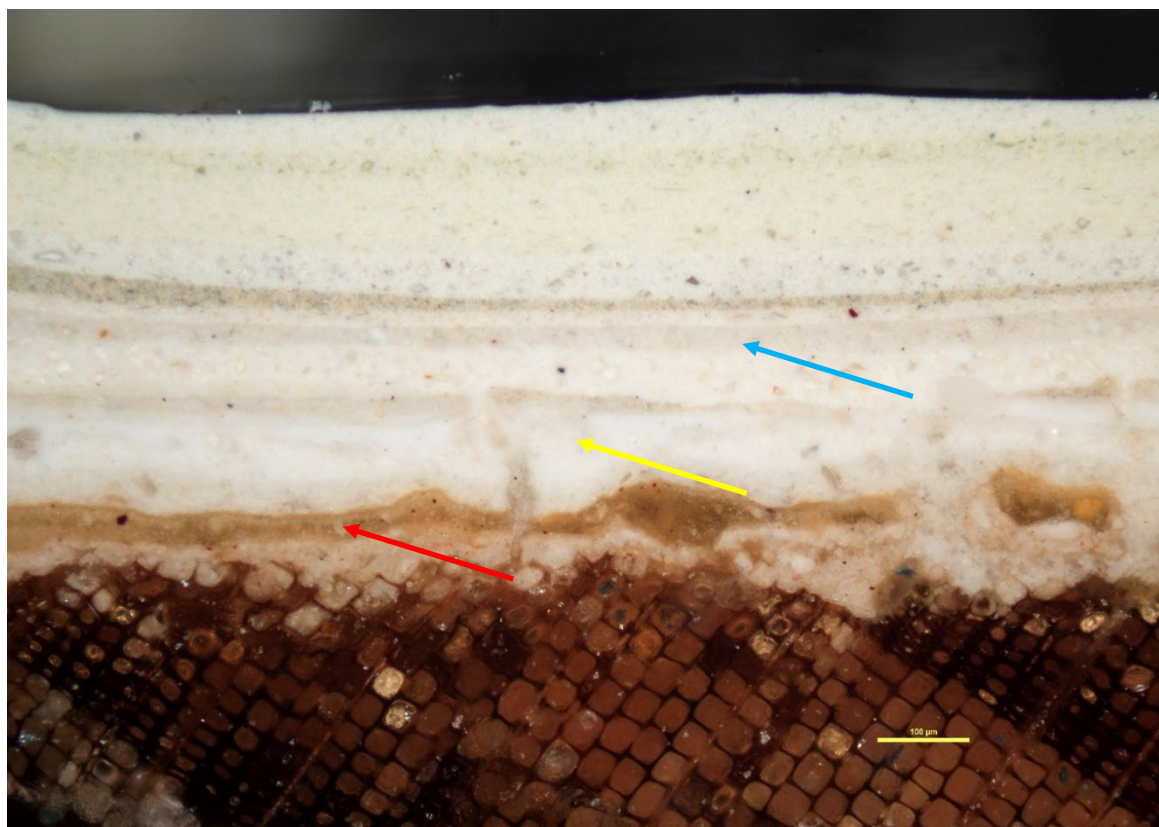
Figur 14 Tverrsnitt av alle malingslag på veggpanel. L1 markert med rød pil. Under ligger grunningen helt nede mot treet. L2 (ca. 1900) markert med gul pil. L3 (1940-tallet) markert med blå pil. Foto: NIKU, 2022.

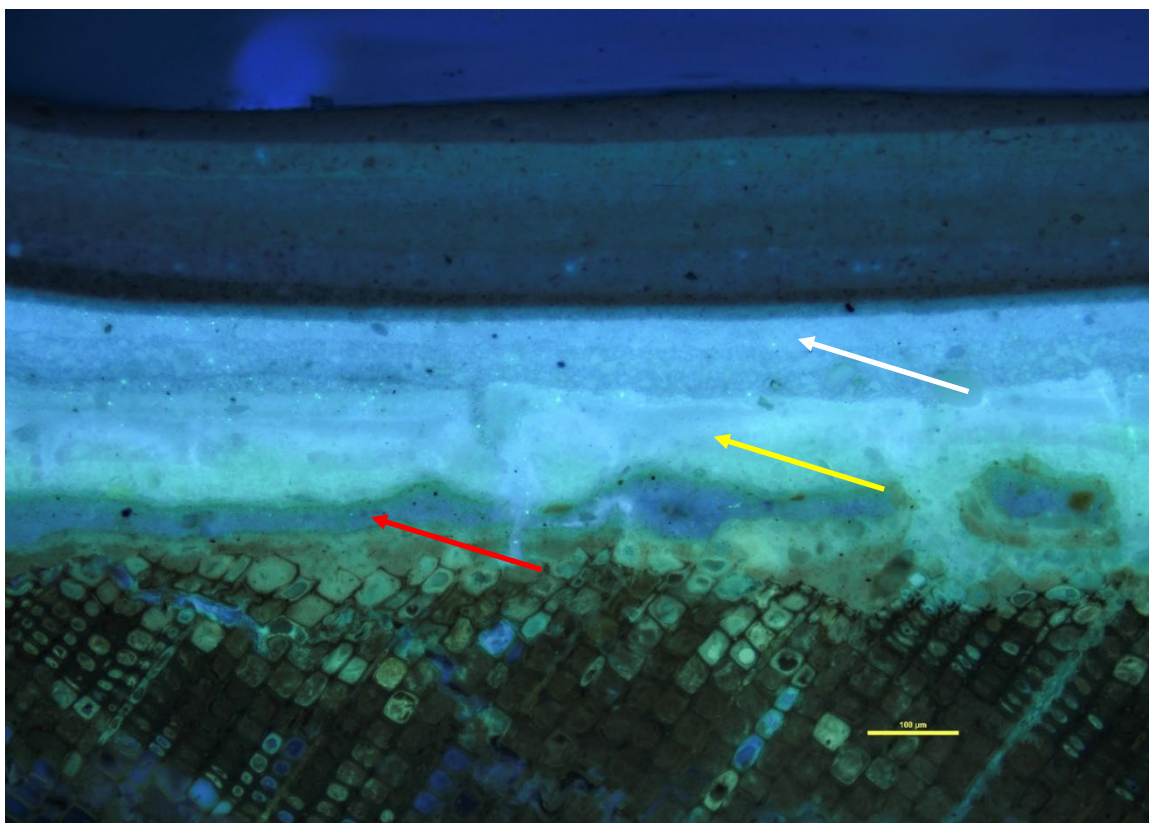
Figur 15 Tverrsnitt av alle malingslag på veggpanel, fotografert med UV. L1 markert med rød pil. L2 (ca. 1900) markert med gul pil. Under ligger grunningsen helt nede mot treet. L3 (1940-tallet) markert med hvit pil. Måten grunningslaget og L2 fluorescerer i UV-lys tilsier at dette er blyholdige pigmenter. Foto: NIKU, 2022.

Måten noen av de tidlige malingslagene fluorescerer i UV-lys tilsier at dette er blyholdige pigmenter. Når man fjerner malingen på gavlveggen må det tas ekstra hensyn til HMS og sikre at fjernet maling samles opp og behandles som spesialavfall.

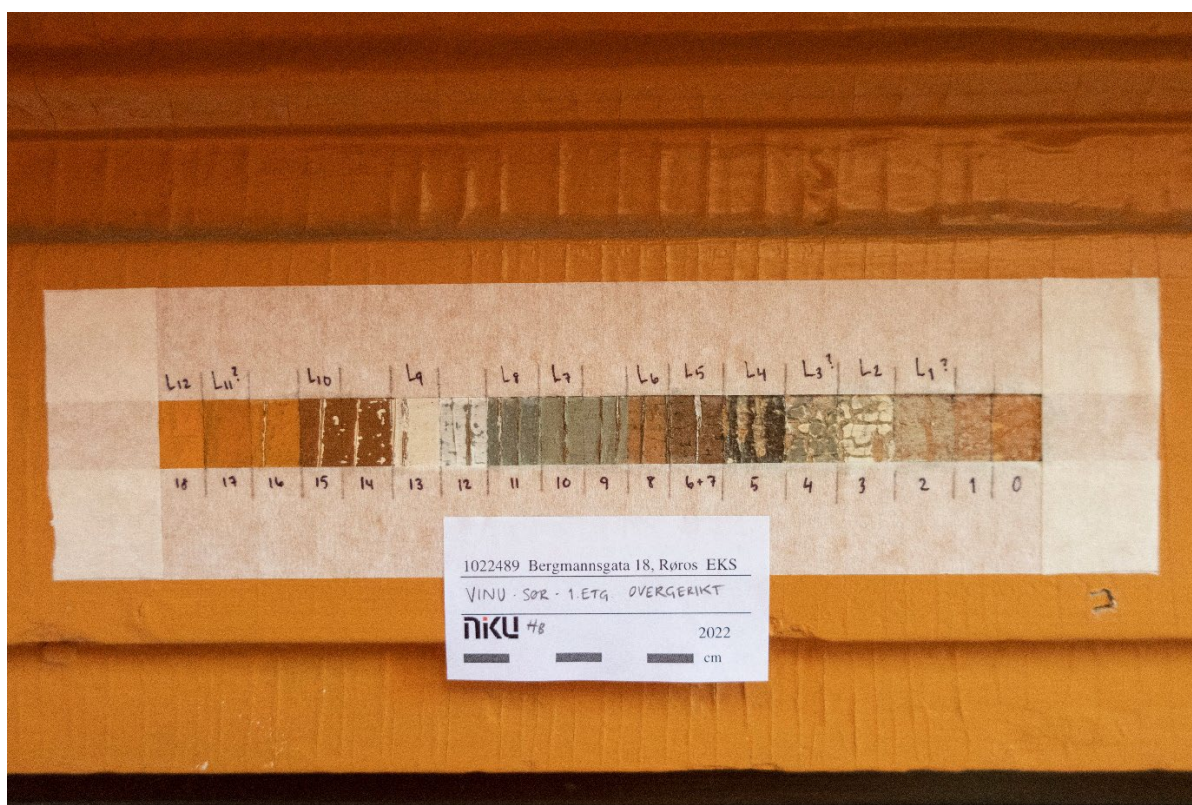
Figur 16 Lagvis avdekning på gerikt på vindu i 1. etasje. Materialprøve til tverrsnitt er tatt under avdekningen, til høyre i bildet. Foto: NIKU, 2022.

Lag	Periode	Farge	NCS S	Materialer	Merknader
18	L12	Oker	3050-Y30R	Linoljemaling(?)	Nåværende overflate
17	L11	Oker	4050-Y20R	Linoljemaling(?)	
16		Oker	3050-Y20R	Linoljemaling(?)	
15	L10	Brun	6020-Y40R	Linoljemaling(?)	
14		Brun	6020-Y40R	Linoljemaling(?)	
13	L9	Hvit	1005-Y20R	Linoljemaling(?)	
12		Lys grå	2005-Y	Linoljemaling(?)	
11	L8	Grønnblå	5010-G30Y	Linoljemaling	Gulnet. Har vært mer blå.
10	L7	Blågrønn	4010-G30Y	Linoljemaling	Gulnet. Har vært mer blå.
9		Blågrønn	4010-G30Y	Linoljemaling	
8	L6	Lys rødbrun	4030-Y40R	Linoljemaling	1940-tallet.
7	L5	Rødlig gråbrun	5010-Y50R	Linoljemaling	
6		Rødlig gråbrun	5020-Y30R	Linoljemaling	
5	L4	Mørk grå	8502-Y	Linoljemaling	To lag. Kun det øverste avdekket. Ca. 1900.
4	L3	Grågrønn	5005-G20Y	Linoljemaling	Tørr. Overflaten farget av neste, gråsvarte lag.
3	L2	Hvit	-	Linoljemaling	Grunning?
2	L1	Lys grå	2005-G90Y	Linoljemaling	Før 1850
1		Lys grå	-	Linoljemaling	Veldig tynn. Grunning.

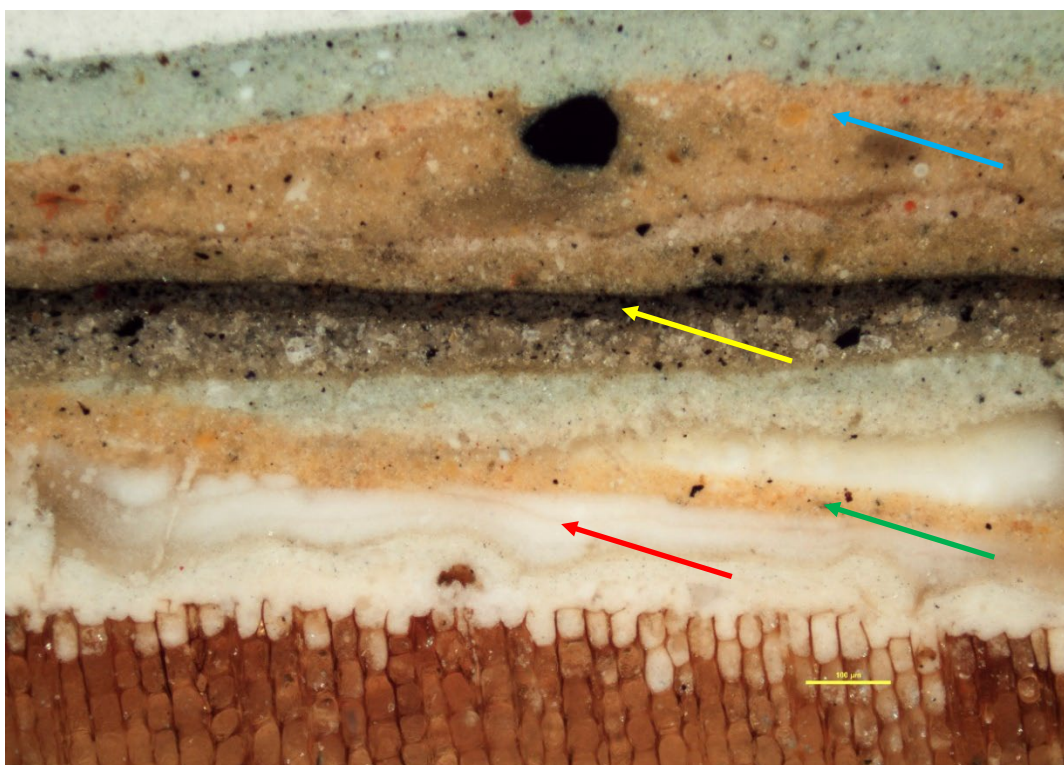
Figur 17 Tverrsnitt av L1-L5 på vindusgerikten. L1 markert med rød pil. Under ligger grunnningen helt nede mot, og inn i, trestrukturen. Det okerfargede laget (markert med grønn pil) er et senere lag som har trukket ned i en sprekk i lagstrukturen. L4 (ca. 1900) markert med gul pil. L6 (1940-tallet) markert med blå pil. Foto: NIKU, 2022.

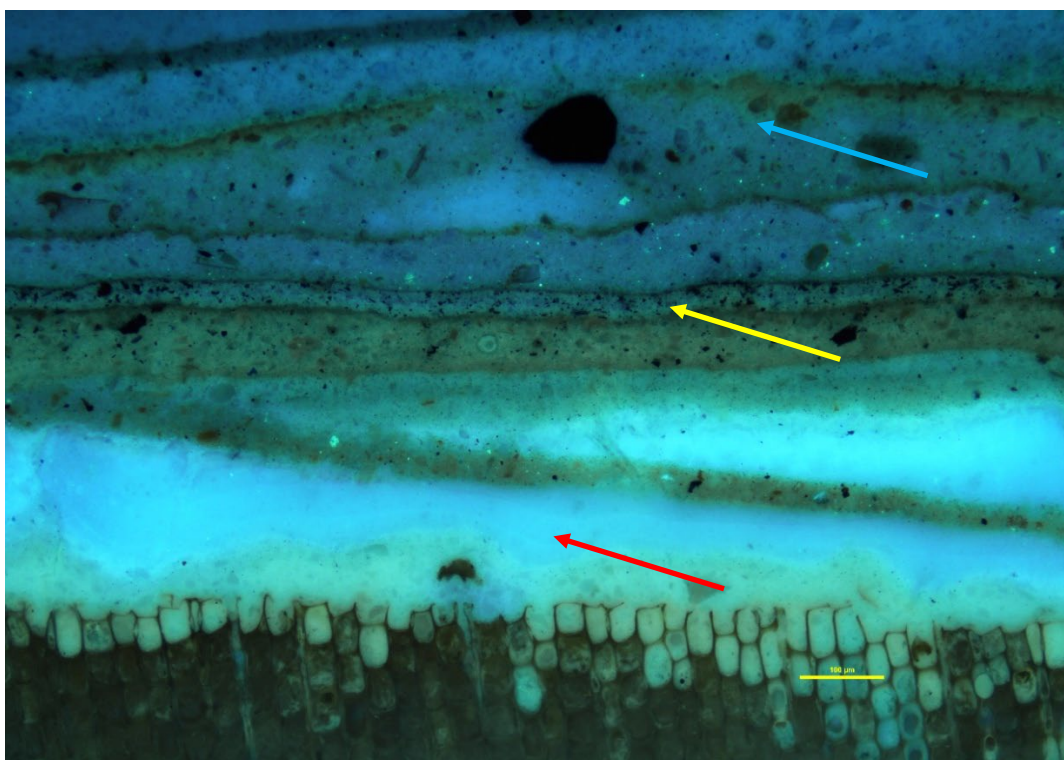
Figur 18 Tverrsnitt av L1-L5 på vindusgerikten, fotografert med UV. L1 markert med rød pil. Under ligger en hvit grunnning helt nede mot treet. L4 (ca. 1900) markert med gul pil. L6 (1940-tallet) markert med blå pil. Måten grunningslaget fluorescerer i UV-lys tilsier at dette er blyholdige pigmenter. Foto: NIKU, 2022.

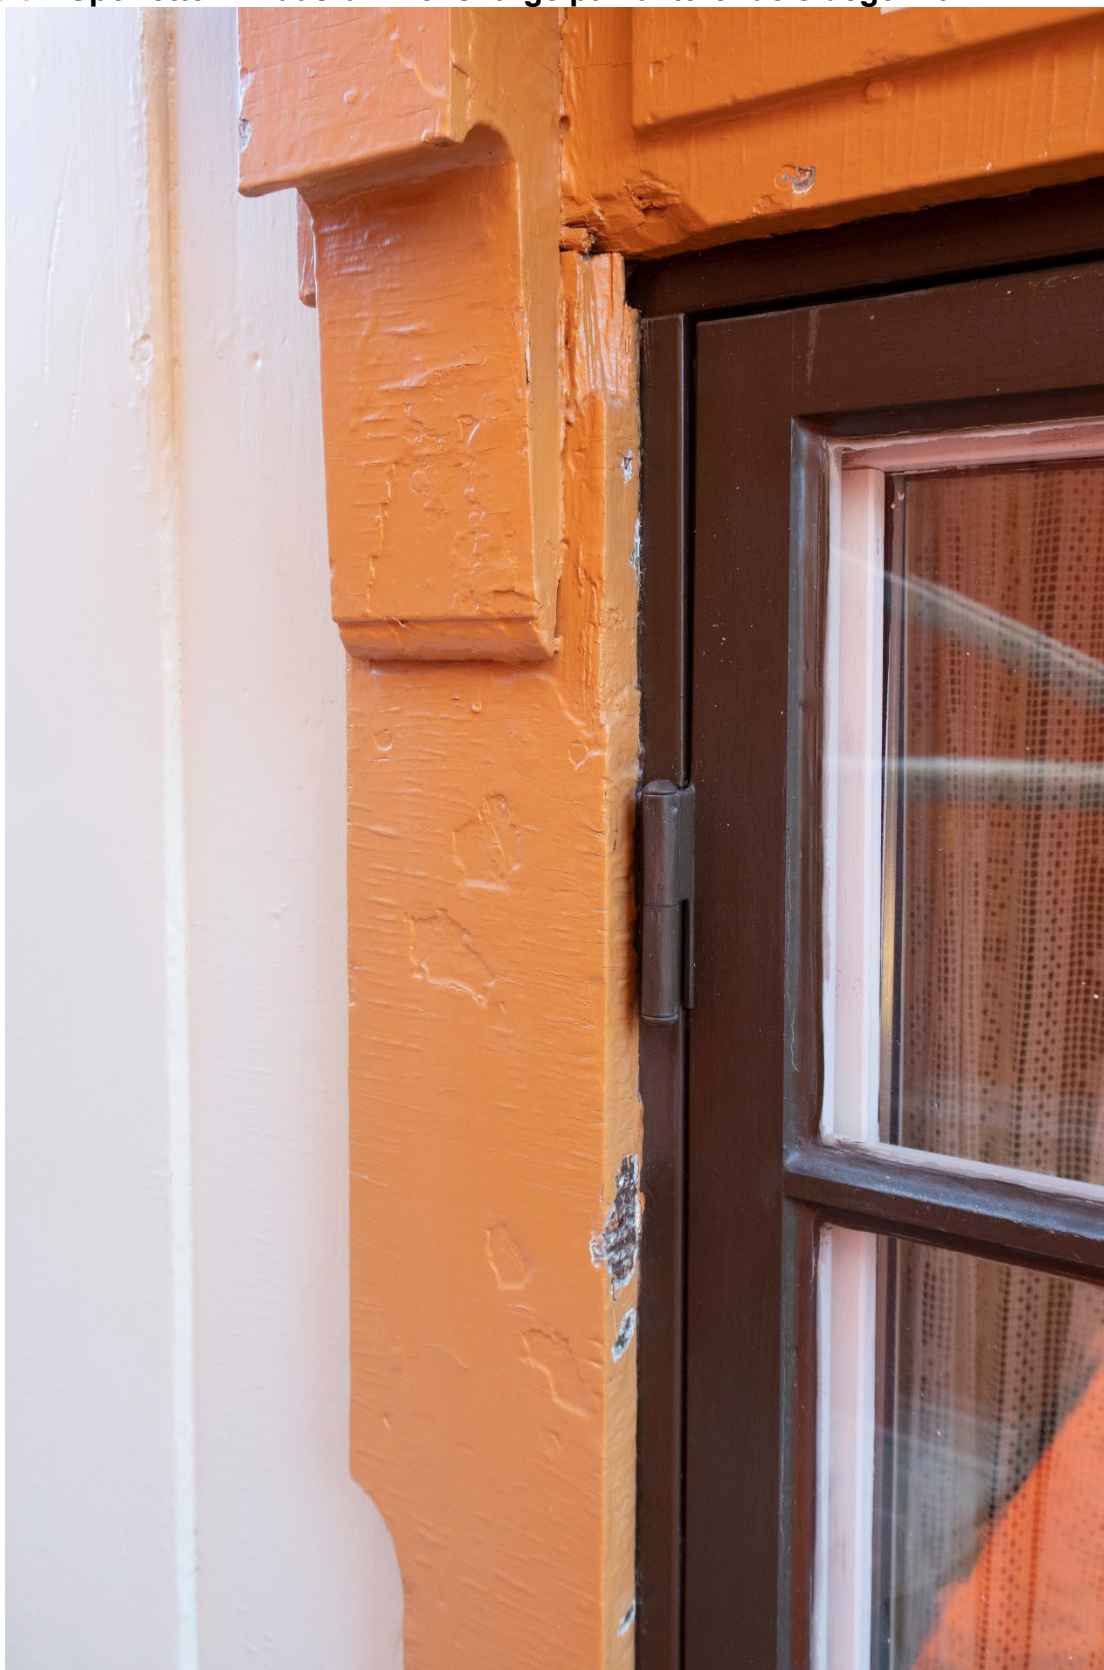
Figur 19 På siden av geriktene (sidegerikter og overgerikt) er det funnet en blank, mørk rødbrun som første lag. Fargen er malt helt ut til kanten og fremstår mer «villet» enn malingsl. Fargen er ikke funnet på framsiden av gerikten eller siden ut mot veggen. Foto: NIKU, 2022.

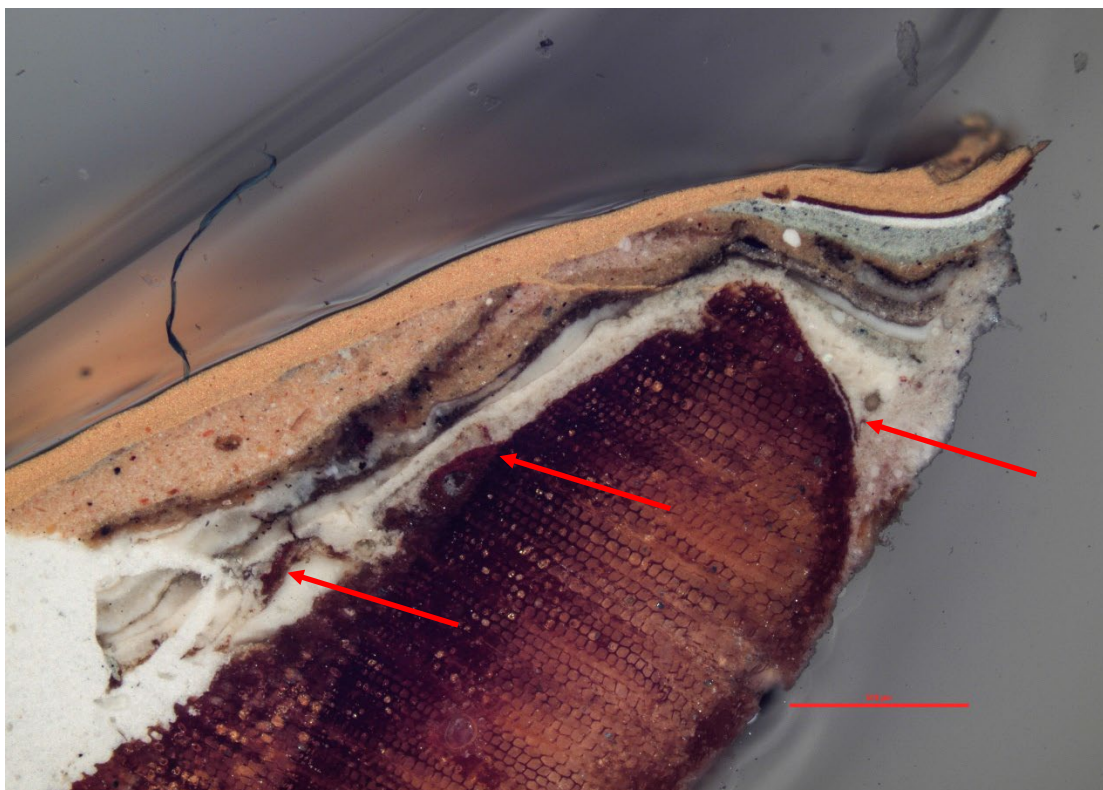
Figur 20 Tverrsnitt av alle malingslag på sidegerikten, inn mot vinduet. L1 markert med rød pil. Foto: NIKU, 2022.

Den mørke rødbrune ligger ikke som et tydelig lag i tverrsnittet, men ses som rester av et lag som ligger helt nede mot trestrukturen (markert med rød pil). I tillegg ses laget to andre steder i snittet, hvor senere malingslag har trukket inn under.

Over ligger alle de samme lagene som er funnet på framsiden av gerikten.

Selv om fargen er funnet helt ut på sideflaten, er det lite sannsynlig at denne flaten har vært mørk rødbrun og resten av gerikten har vært lys. Det var og er vanligere å male hele gerikten i én farge. Det er mer sannsynlig at de opprinnelige vindusrammene og karmene ble malt rødbrune når gerikten sto på plass, og at det er malt ut mot framsiden av gerikten. Over dette malte man deretter den lyse gråblå på gerikta, og lot karm og ramme stå med brunrød farge.

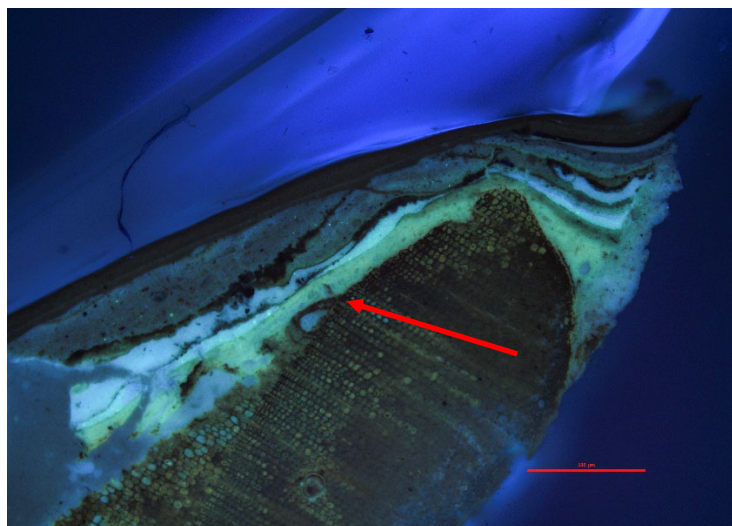
Figur 21 Tverrsnitt av alle malingslag på sidegerikten, inn mot vinduet, fotografert med UV-lys. L1 markert med rød pil. Foto: NIKU, 2022.
