KARL JOHANS GATE 8 OG DRONNINGENS GATE 23 OG 25

Fargeundersøkelse av fasadene

Tittel Karl Johans gate 8 og Dronningens gate 23 og 25 Fargeundersøkelse av fasadene	Rapporttype/nummer NIKU Rapport 344	Publiseringsdato 19.04.2024
	Prosjektnummer 1022766	Sider 37
	Avdeling Konservering	Tilgjengelighet Åpen
Forfatter(e) Blix, Hulda og Hvinden-Haug, Lars Jacob	ISSN 2703-7797 ISBN 978-82-8101-493-0	Oppdragstidspunkt / periode utført Januar – april 2024
	Forsidebilde Karl Johans gate 8 og Dronningens gate 25. Xylografi av A. L. Søborg (1859). Foto: Oslo Museum.

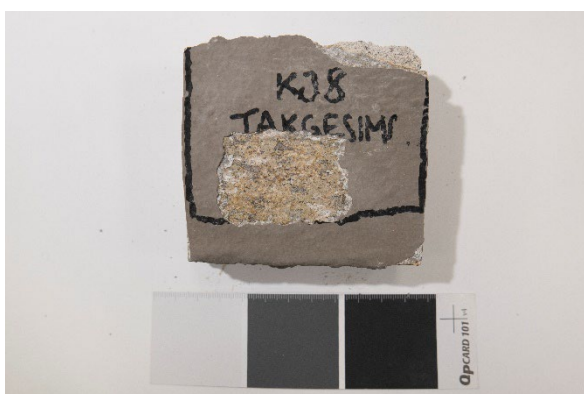
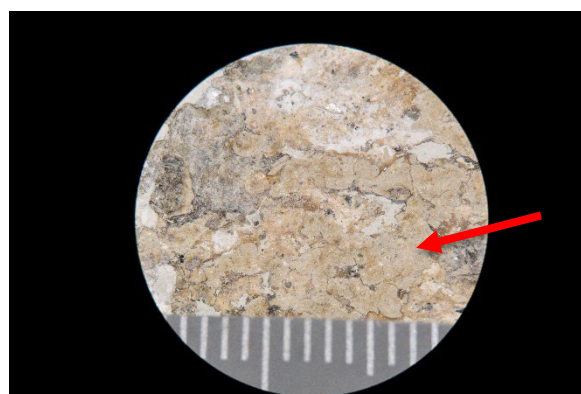
Nr	Farge	NCS	Materialer	Merknader
2	Brukket hvit	S 2005-Y30R	Linoljemaling	Det hvite pigmentet i malingslaget vurderes som blyhvitt.
1	-	-	Seis	
0	-	-	Puss

Figur 9 Avdekning på prøve fra horisontalt felt over konsollene på takgesimsen. Foto: NIKU, 2024.

Figur 10 Avdekning på prøve fra horisontalt felt over konsollene på takgesimsen, fotografert gjennom mikroskopokular. Fasadens opprinnelige farge markert med rød pil. Foto: NIKU, 2024.

- **Maling av hele fasaden i opprinnelig farge**
Hele fasaden males brukket hvit (NCS 2005-Y30R). På de tidligste fotografiene (ca. 1870, se figur 3 og 4) av fasaden fremstår fargen på sokkeletasjen og gesimsen som noe mørkere enn fasaden, men dette er vurdert som en senere oppmaling. Sokkeletasjens puss er nyere og derfor ikke undersøkt. Stilhistorisk vil man forvente at farge på sokkeletasje og gesims vil være den samme. Det er derfor anbefalt å male hele fasaden i samme nyanse. Granittsokkel beholdes umalt. Opprinnelig er det brukt linoljemaling, som har høyere glans enn mineralske kalk- eller silikatmalinger. Byantikvaren bør vurdere om fasaden skal males med linoljemaling for å få riktig glans eller om det skal brukes en ren, mineralisk maling.

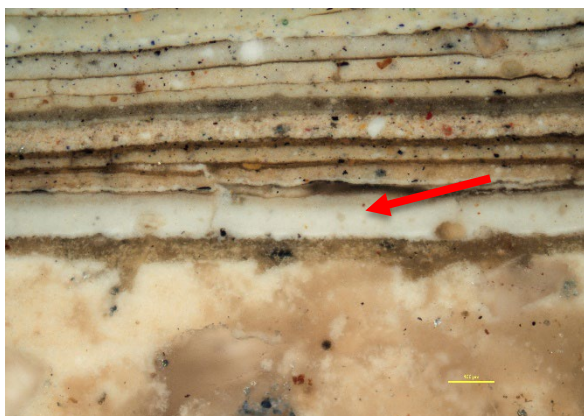
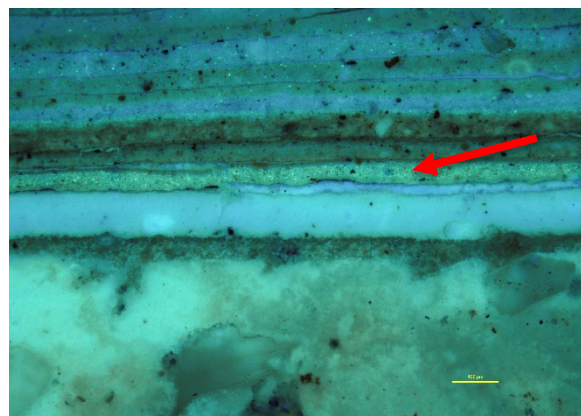
Figur 11 Tverrsnitt av de tidligste malingslagene på horisontalt felt over konsollene på takgesimsen. Fotografert med pålys. 10x forstørrelse. Første farge markert med rød pil. Under ligger puss og et lag seis. Foto: NIKU, 2024

Figur 12 Tverrsnitt av de tidligste malingslagene på horisontalt felt over konsollene på takgesimsen. Fotografert med UV-lys. 10x forstørrelse. Hvitt pigment i første malingslag er vurdert som blyhvitt. Neste malingslag inneholder sinkhvitt, som fluorescerer under UV-lys, markert med rød pil. Foto: NIKU, 2024.

Etter ca. 1850 ble det hvite pigmentet blyhvitt gradvis erstattet med det nyutviklede sinkhvitt. Disse to pigmentene fluorescerer ulikt når de belyses med UV-lys, hvor sink har en karakteristisk glitrende fluorescens (figur 12). I tverrsnitt av malingslagene fra takgesimsen ser man at det første, hvite malingslaget ikke inneholder sinkhvitt og vurderes derfor som blyhvitt. Bruken av blyhvitt i det første malingslaget underbygger at dette er malt kort tid etter bygningens oppføring i 1858.

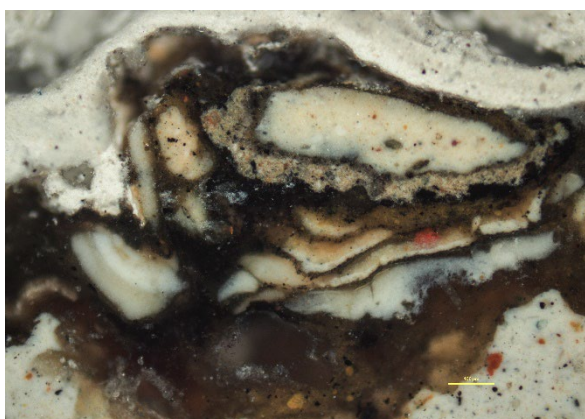
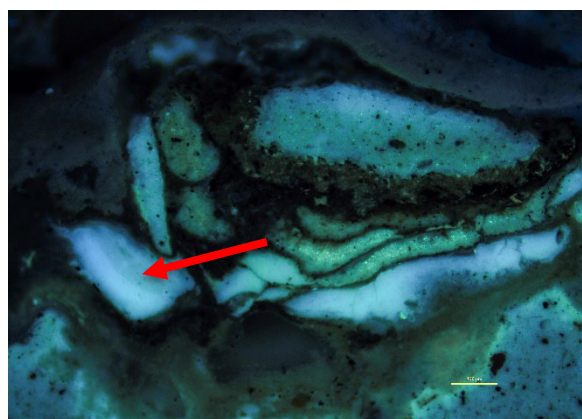
Nr	Farge	NCS	Materialer	Merknader
2	Brukket hvit	S 2005-Y30R	Linoljemaling	To strøk. Det hvite pigmentet i malingslaget vurderes som blyhvitt.
1	-	-	Seis	
0	-	-	Gips

Figur 13 Tverrsnitt av de tidligste malingslagene på takgesimsens konsoll. Fotografert med pålys. 10x forstørrelse. Foto: NIKU, 2024.

Figur 14 Tverrsnitt av de tidligste malingslagene på takgesimsens konsoll. Fotografert med UV-lys. 10x forstørrelse. Malingslag med blyhvitt markert med rød pil. Foto: NIKU, 2024.

I tverrsnittet av malingslagene på takgesimsens konsoll ligger lagene om hverandre, og stratigrafien er dermed ikke mulig å lese tydelig. Man ser likevel de samme, tidligere malingslagene som i de andre prøvene fra takgesimsen – med det blyhvite laget etterfulgt av et sinkholdig og mer pigmentert lag.

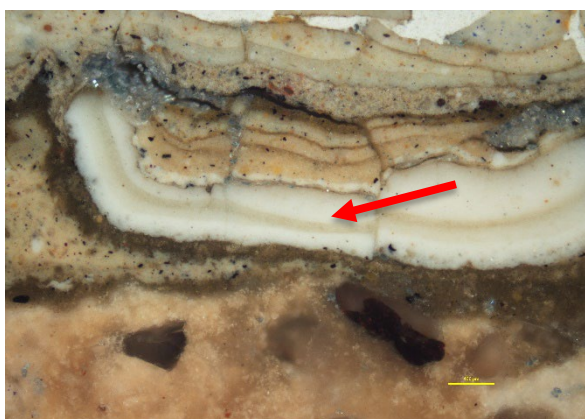
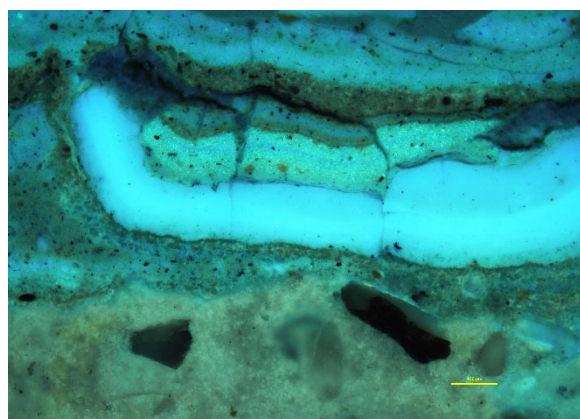
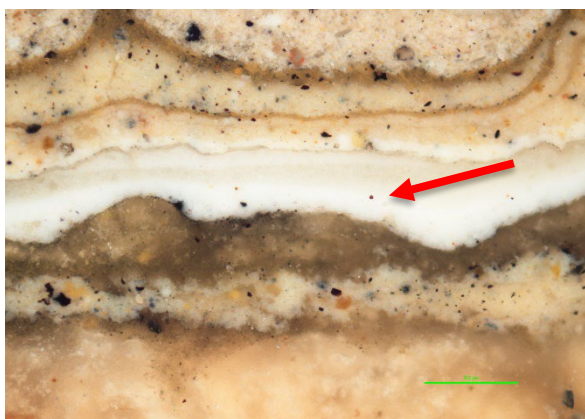
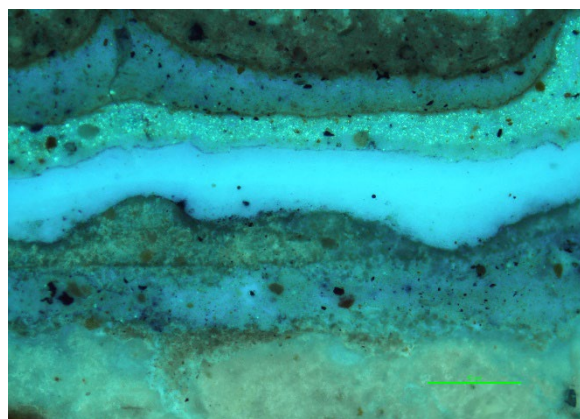
Nr	Farge	NCS	Materialer	Merknader
2	Brukket hvit	S 2005-Y30R	Linoljemaling	To strøk. Det hvite pigmentet i malingslaget vurderes som blyhvitt.
1	-	-	Seis	
0	-	-	Puss

Figur 15 Tverrsnitt av de tidligste malingslagene på felt mellom konsollene på takgesimsen. Fotografert med pålys. 10x forstørrelse. Første farge markert med rød pil. Senere malingslag har trukket inn under det første malingslaget. Foto: NIKU, 2024.

Figur 17 Tverrsnitt av de tidligste malingslagene på felt mellom konsollene på takgesimsen. Fotografert med pålys. 20x forstørrelse. Første, lyse malingslag er svakt pigmentert med sorte, gule og røde pigmenter, markert med rød pil. Foto: NIKU, 2024.

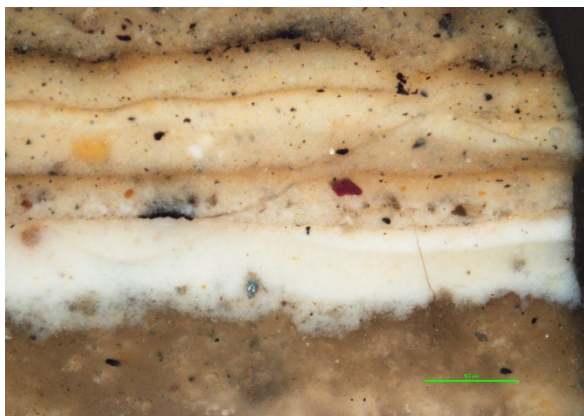
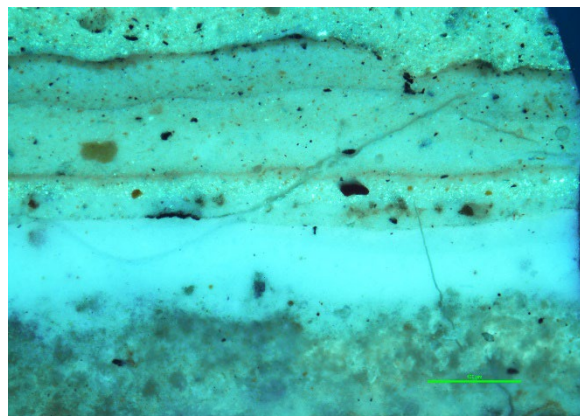
Nr	Farge	NCS	Materialer	Merknader
3	Brukket hvit	S 2005-Y30R	Linoljemaling	To strøk. Det hvite pigmentet i malingslaget vurderes som blyhvitt.
2	Brukket hvit	-	Linoljemaling	Grunningslag
1	-	-	Seis	
0	-	-	Puss

Figur 19 Tverrsnitt av de tidligste malingslagene på gurtgesims. Fotografert med pålys. 20x forstørrelse. Samme, lyse malingslag som på takgesimsen. Under ligger en pigmentert grunning. Foto: NIKU, 2024.

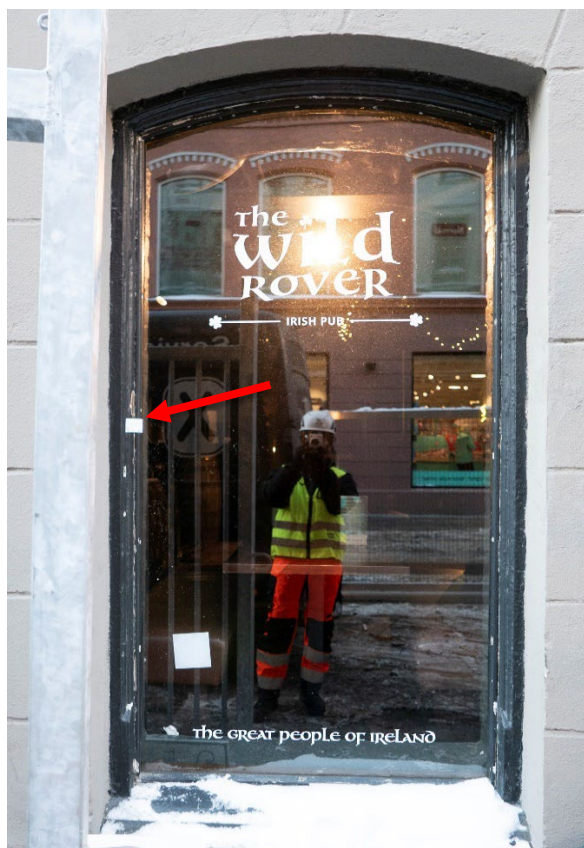
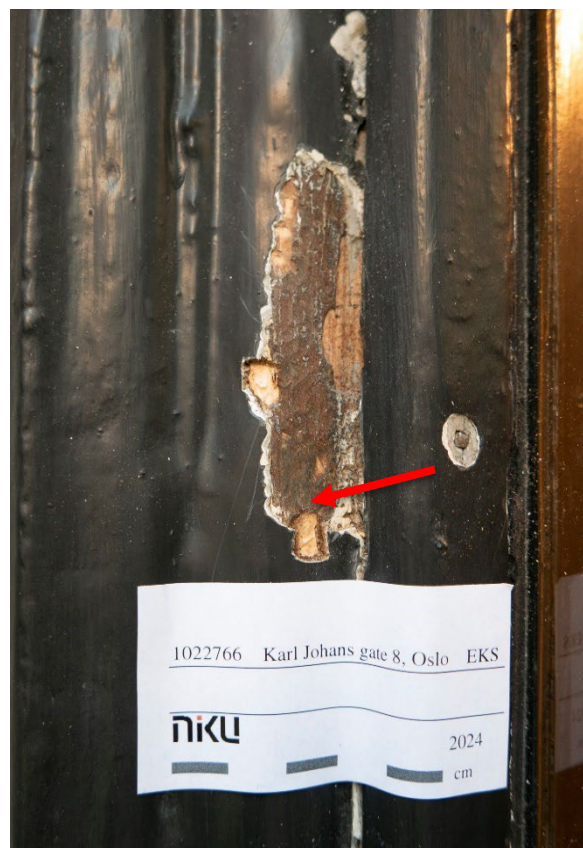
Nr	Farge	NCS	Materialer	Merknader
2	Mørk brun	S 8505-Y50R	Linoljemaling	
1	Oker	-	Linoljemaling	Grunningslag
0	-	-	Tre

Figur 21 Butikkvindu i 1. etasje. Markering av avdekkingens plassering med rød pil. Foto: NIKU, 2024.

Figur 22 Avdekking av første malingslag på vindusrammen. Markering av opprinnelig brunfarge med rød pil. Foto: NIKU, 2024.

- **Maling av vindusrammene i opprinnelig farge**
Rammene males mørk brune (NCS S 8505-Y50R). Opprinnelig er det brukt linoljemaling. Dette bør videreføres. Glansgrad ca. 50.

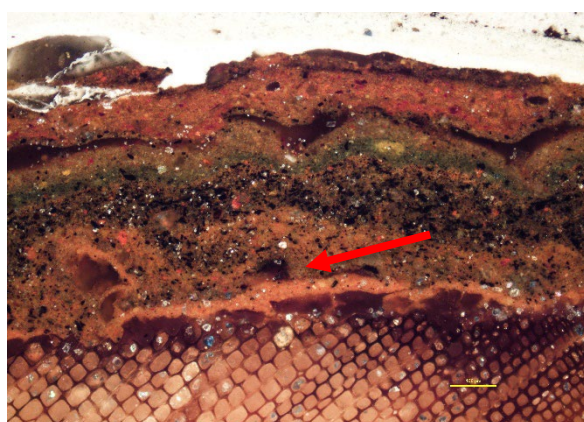
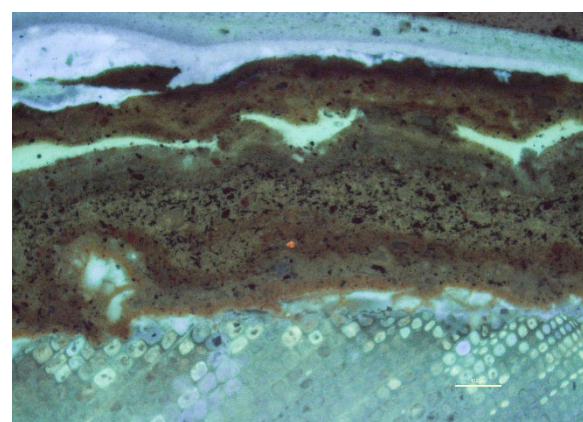
Figur 23 Tverrsnitt av de tidligste malingslagene på vindusrammen. Fotografert med pålys. 10x forstørrelse. Første farge markert med rød pil. Under ligger en okerfarget grunning. Foto: NIKU, 2024.

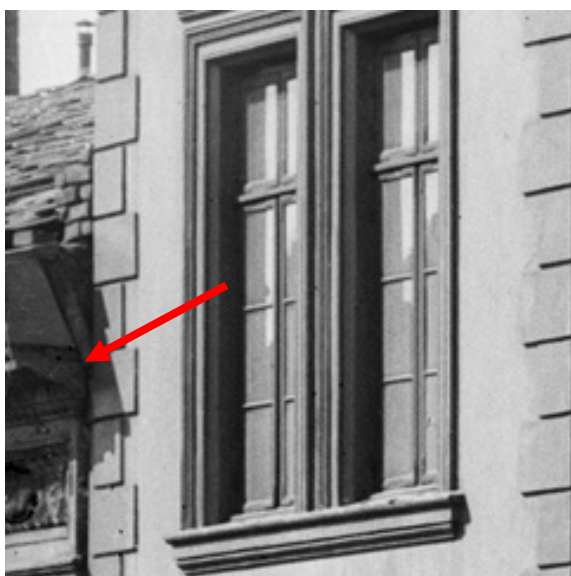
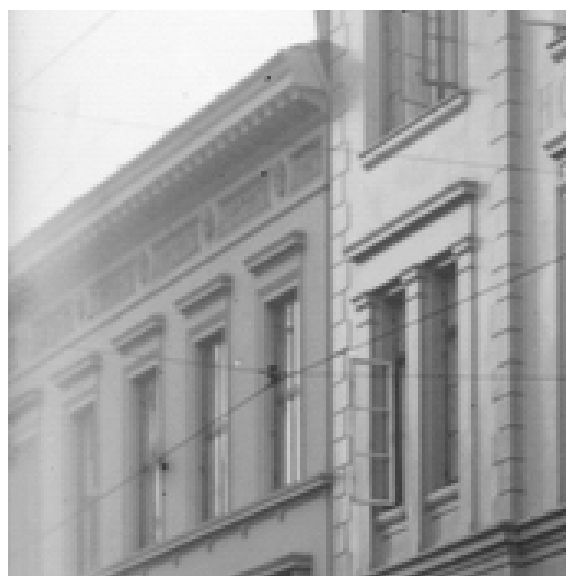
Figur 28 Uten datering. Opprinnelig konsoll markert med rød pil. Utsnitt av foto i figur 7.

Figur 29 ca. 1910. Her ser man tydelig den opprinnelige takgesimsen. Utsnitt av foto i figur 6 og 27.

- **Tilbakeføring av pusset takgesims**
Takgesimsen pusses på nytt og opprinnelig profilering og konsoller tilbakeføres (se figur 28 og 29). Gesimsen har hatt stor betydning for fasadens uttrykk og tiltaket bør prioriteres høyt. En korrekt tilbakeføring krever arkitekturhistorisk kompetanse i samarbeid med gipsmaker og murer. NIKU kan bistå med den arkitekturhistoriske kompetansen.

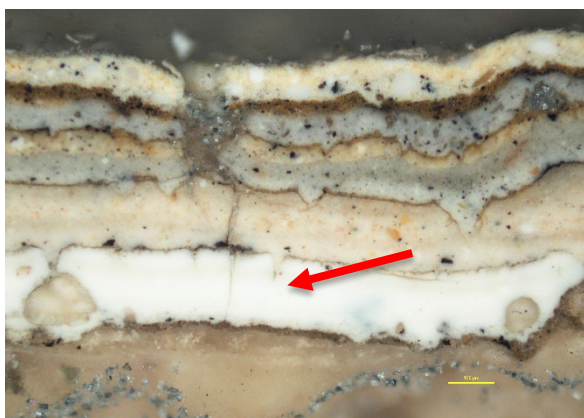
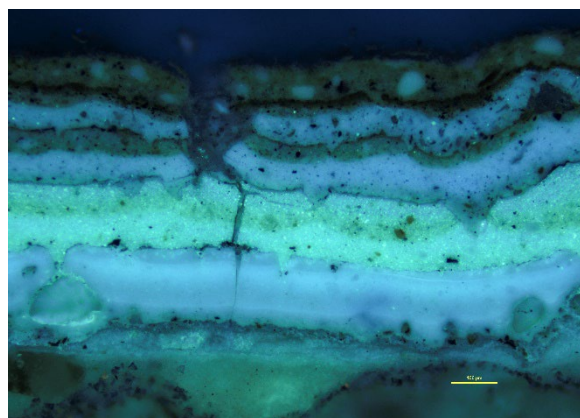
Nr	Farge	NCS	Materialer	Merknader
3	Svakt brukket hvit	S 1500-N	Linoljemaling	To strøk. Det hvite pigmentet i malingslaget vurderes som blyhvitt.
2	Brukket hvit	-	Linoljemaling	Grunningslag
1	-	-	Seis	
0	-	-	Puss

Figur 31 Tverrsnitt av de tidligste malingslagene på takgesims. Fotografert med pålys. 10x forstørrelse. Første farge markert med rød pil. Under ligger et tynt, pigmentert grunningslag. Foto: NIKU, 2024.

Figur 32 Tverrsnitt av de tidligste malingslagene på takgesims. Fotografert med UV-lys. 10x forstørrelse. Hvitt pigment i første malingslag er vurdert som blyhvitt. Foto: NIKU, 2024.

- **Maling av hele fasaden i opprinnelig farge**
Hele fasaden males svakt brukket hvit (NCS 1500-N). På samme måte som i Karl Johans gate 8 anbefales det å male hele fasaden i samme nyanse. Opprinnelig er det brukt linoljemaling, som har høyere glans enn mineralske kalk- eller silikatmalinger. Byantikvaren bør vurdere om fasaden skal males med linoljemaling for å få riktig glans eller om det skal brukes en ren, mineralisk maling.

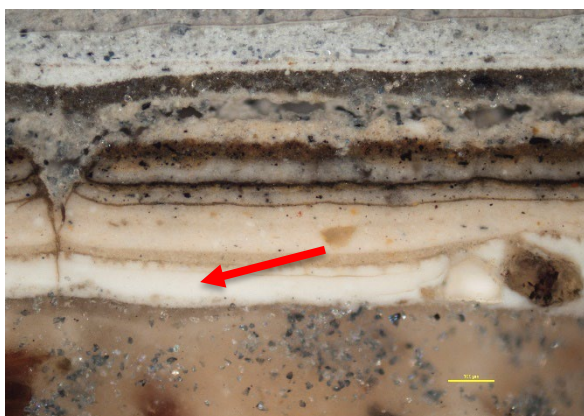
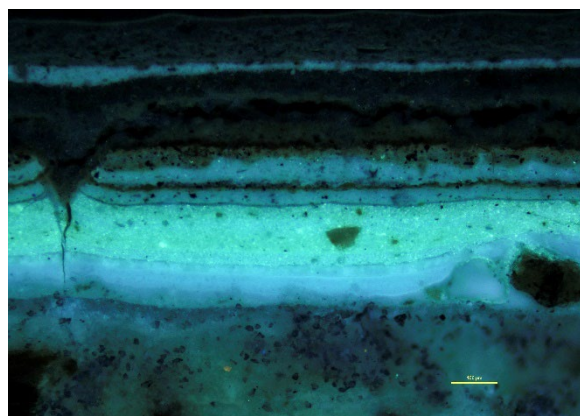
Nr	Farge	NCS S	Materialer	Merknader
3	Svakt brukket hvit	S 1500-N	Linoljemaling	To strøk. Det hvite pigmentet i malingslaget vurderes som blyhvitt. Krakelert overflate.
2	Brukket hvit	-	Linoljemaling	Grunningslag
1	-	-	Seis	
0	-	-	Puss

Figur 33 Tverrsnitt av de tidligste malingslagene på vindusomrammingen i 2. etasje. Fotografert med pålys. 10x forstørrelse. Første farge markert med rød pil. Under ligger et tynt, pigmentert grunningslag. Foto: NIKU, 2024.

Figur 34 Tverrsnitt av de tidligste malingslagene på vindusomrammingen i 2. etasje. Fotografert med UV-lys. 10x forstørrelse. Hvitt pigment i første malingslag er vurdert som blyhvitt. Foto: NIKU, 2024.

- **Maling av vindusrammer i samme farge som i Karl Johans gate 8**
Rammene males mørk brune (NCS S 8505-Y50R). Det er ikke bevarte, eldre vinduer i fasaden, men fargen har vært en svært typisk vindusfarge i perioden.

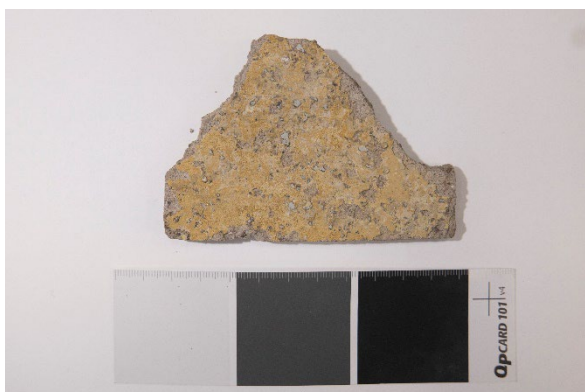
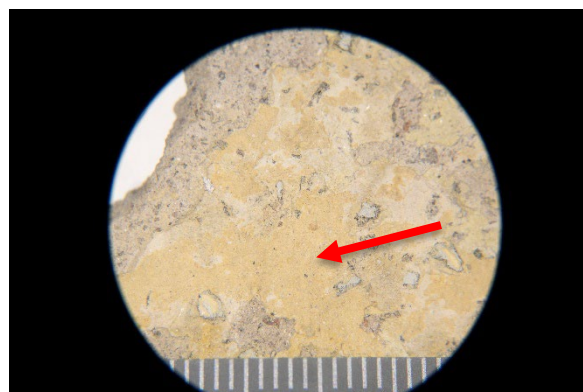
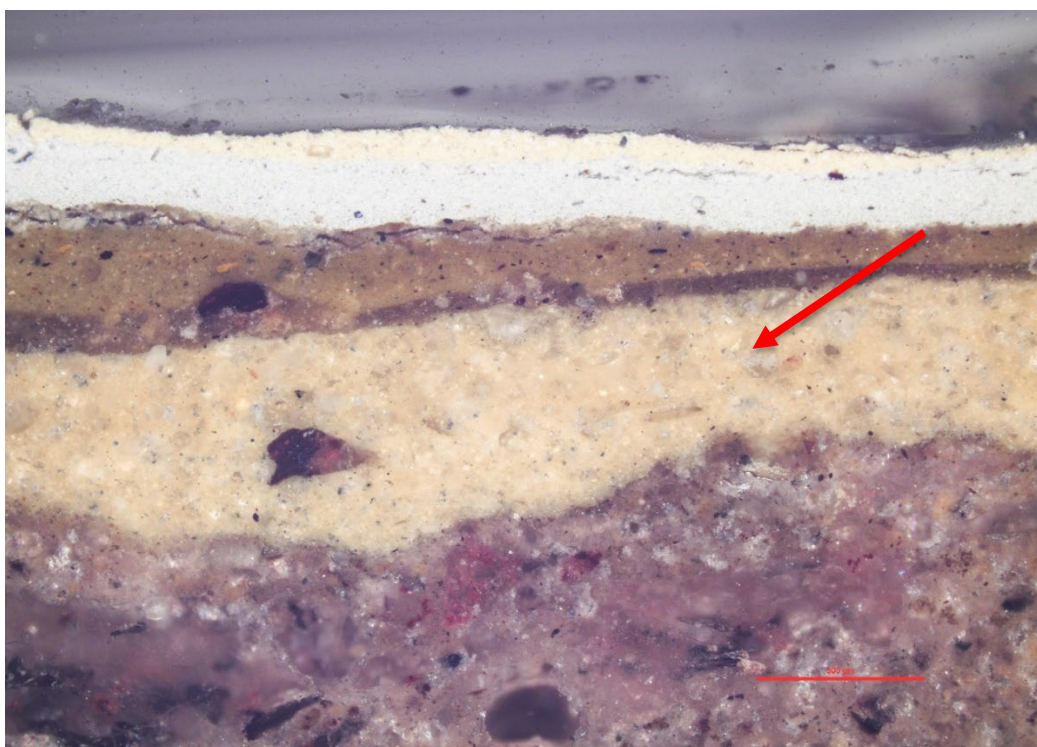
Nr	Farge	NCS	Materialer	Merknader
2	Gul	S 2020-Y10R	Mineralsk maling	Matt. Malingslaget løser seg ikke opp med 15% saltsyre (HCl).
0	-	-	Puss

Figur 40 Avdekning på prøve fra vegg i 2. etasje. Foto: NIKU, 2024.

Figur 41 Avdekning på prøve fra vegg i 2. etasje, fotografert gjennom mikroskopokular. Fasadens opprinnelige farge markert med rød pil. Foto: NIKU, 2024.

Figur 42 Tverrsnitt av alle malingslagene på vegg i 2. etasje. Fotografert med pålys. 4x forstørrelse. Første, gule veggfarge markert med rød pil. Under ligger puss. Foto: NIKU, 2024.

Veggen og speilene i ornamentikken i 6. etasje males gul (NCS S 2020-Y10R). Det bør brukes en ren, mineralsk maling.

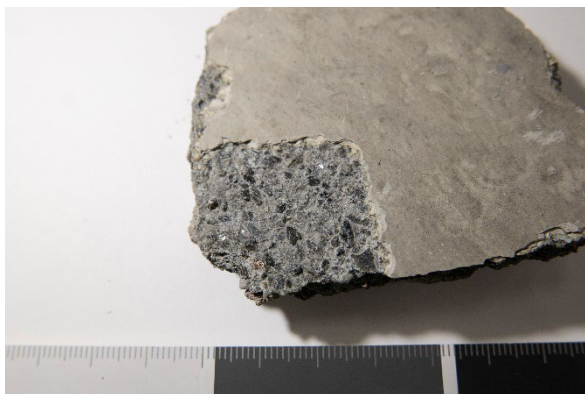
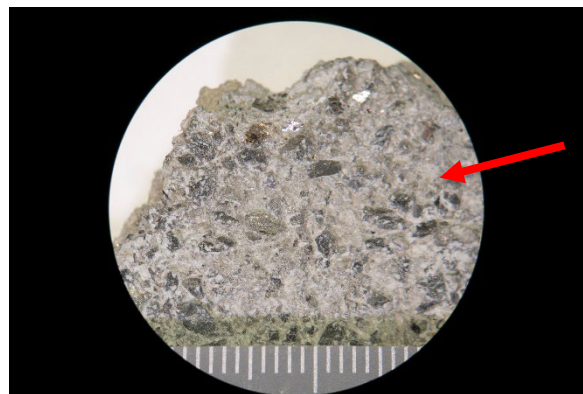
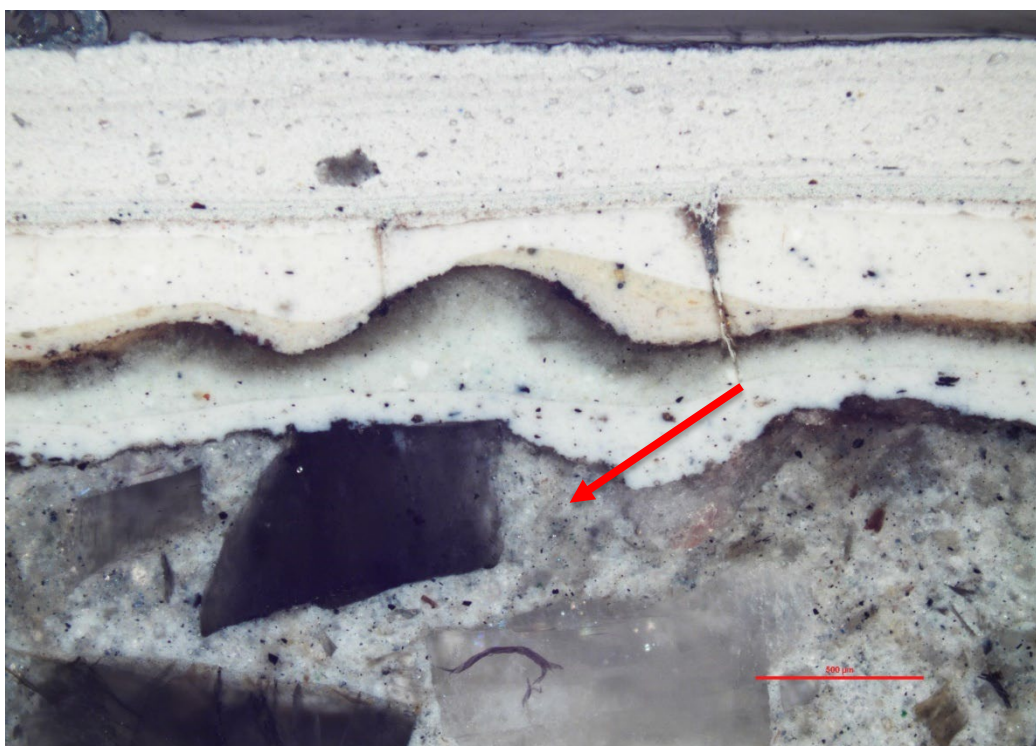
Nr	Farge	NCS	Materialer	Merknader
1	Grå	-	Mineralpuss	Store tilslag av silikatmineraler og glimmermineraler. Mørtelen er også pigmentert med små, sorte pigmenter.
0	-	-	Puss

Figur 43 Avdekning på prøve fra vegg i portrommet. Foto: NIKU, 2024.

Figur 44 Avdekning på prøve fra vegg i portrommet, fotografert gjennom mikroskopokular. Mineralpussen markert med rød pil. Foto: NIKU, 2024.

Figur 45 Tverrsnitt av alle malingslagene på vegg i portrommet. Fotografert med pålys. 4x forstørrelse. Mineralpuss markert med rød pil. Senere er mineralpussen overmalt med lys maling. Foto: NIKU, 2024.

Sokkeletasjen, portrommet, vindusomrammingen i 2. etasje og speilomrammingene i 6. etasje pusses på nytt med grå mineralpuss. Pussoverflaten har hatt stor betydning for fasadens uttrykk og tiltaket bør prioriteres høyt. En korrekt tilbakeføring krever at det brukes murerfirma med dokumentert erfaring med bruk av mineralpuss (se f.eks. fasaderestaureringen av Store Studio på Marienlyst i Oslo). Før fasaden pusses må utførende firma lage pussprøver og overflatens utseende vurderes opp mot prøvene som er avdekket av NIKU. Vurderingen bør gjøres av Byantikvaren og NIKU.

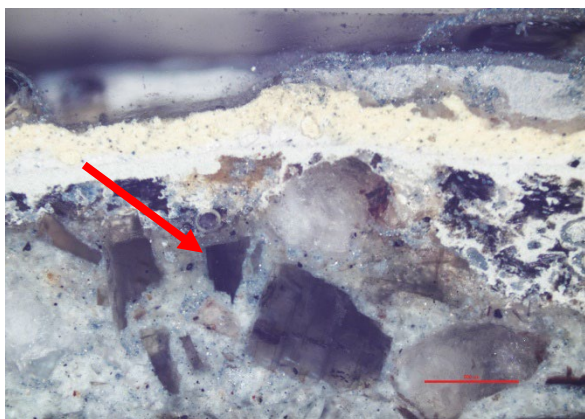
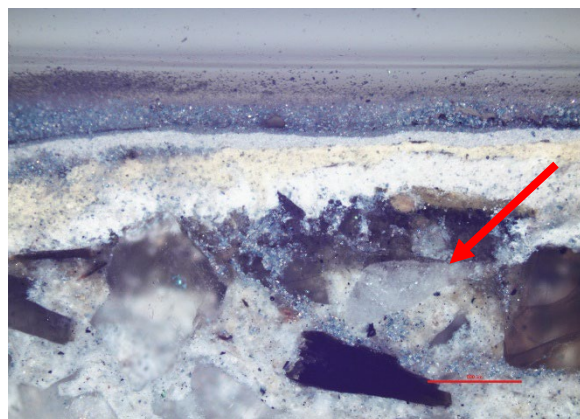
Nr	Farge	NCS	Materialer	Merknader
1	Grå	-	Mineralpuss	Store tilslag av silikatmineraler og glimmermineraler. Mørtelen er også pigmentert med små, sorte pigmenter.
0	-	-	Puss

Figur 46 Tverrsnitt av alle malingslagene på vinduets omramming. Fotografert med pålys. 4x forstørrelse. Mineralpuss markert med rød pil. Foto: NIKU, 2024.

Figur 47 Tverrsnitt av alle malingslagene på pusset speilomramming i 6. etasje. Fotografert med pålys. 4x forstørrelse. Mineralpuss markert med rød pil. Foto: NIKU, 2024.

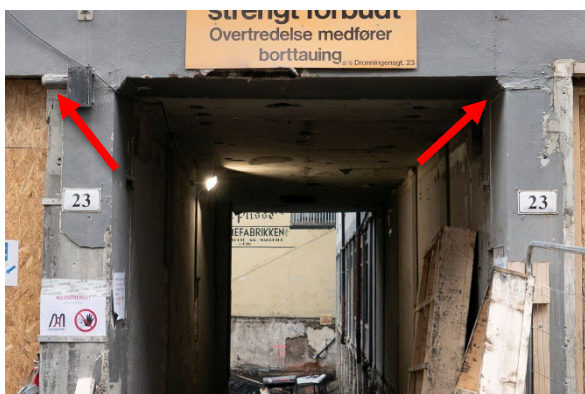
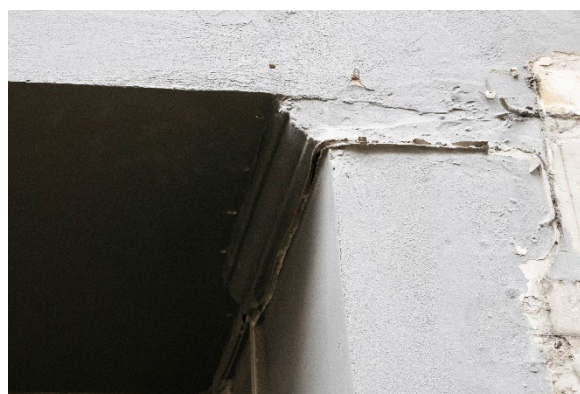
På hver side av porten er det spor etter opprinnelig, profilert avslutning av sokkeletasjen mot fasaden over. Denne profilen bør gjenskapes.

Figur 48 Opprinnelig avslutning av sokkeletasjen mot fasaden over. Røde piler viser hvor profilen er bevart. Foto: NIKU, 2024.

Figur 49 Bevart profil i portrommet. Foto: NIKU, 2024.

Profilen som danner avslutningen av sokkeletasjen gjenskapes. Bevart profil i portrommet kopieres.
