RESTAURERING AV ET 1600-TALLS GAVLFELT

A 44 Feiring kirke. Eidsvoll kommune

Karen Mengshoel

Tittel Restaurering av et 1600-talls gavfelt A 44 Feiring kirke. Eidsvoll kommune	Rapporttype/nummer NIKU Oppdragsrapport 16/2013	Publiseringsdato 04.02.2013
	Prosjektnummer 156 20816	Oppdragstidspunkt Okt 2012- jan 2013
	Forsidebilde Gavfelt etter behandling, foto: Karen Mengshoel	
Forfatter(e) Karen Mengshoel	Sider 15	Tilgjengelighet Åpen
	Avdeling Konservering

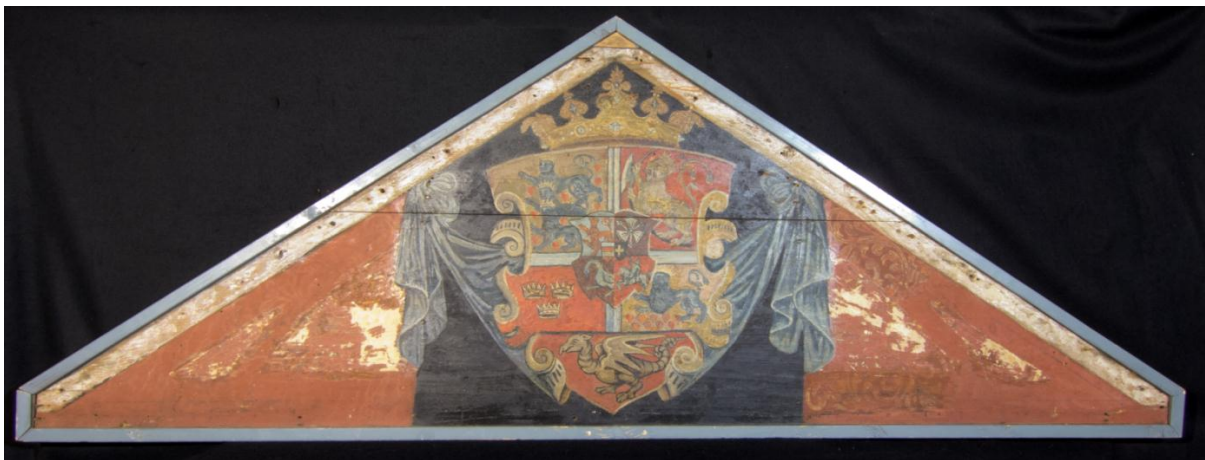
Ill 1: gavlfeltet før behandling, 2012

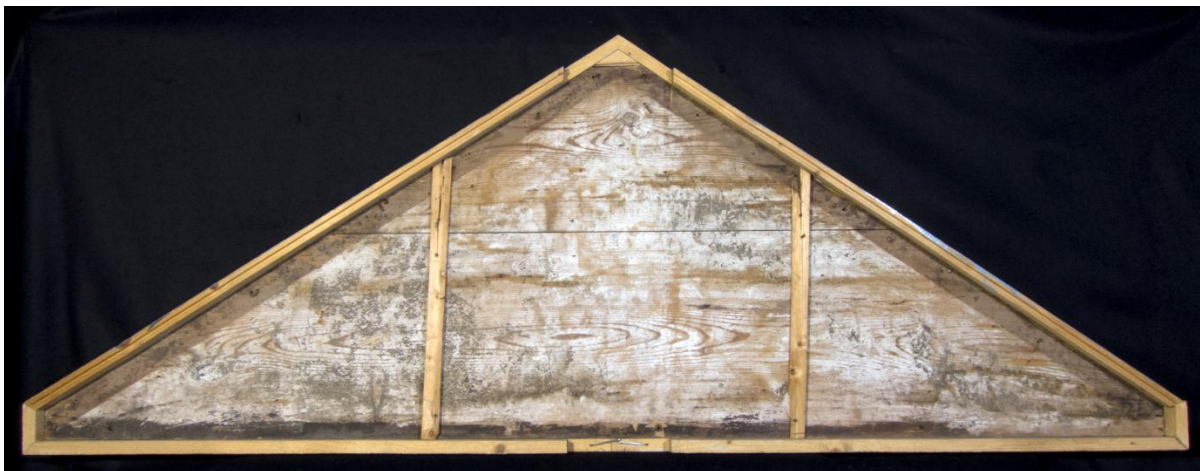
Ill 2: baksiden av gavlfeltet før behandling, 2012

Labankene på baksiden av panelet er sekundære. Veden har splittet, sannsynligvis da de ble montert siden de ble tredd inn på spikre som kommer fra forsiden. Disse spikrene har maling på spikerhodene, og hører sannsynligvis til eldre labanker som har blitt erstattet.

En ny ramme bør gi panelet økt stabilitet i tillegg til å være en estetisk forbedring av gavfeltet. Labankene på baksiden av panelet bør erstattes med bredere lister for avstiving. Stiftene (originale), som kommer fra forsiden stikker ut på baksiden og hindrer at dagens labanker ligger inntil panelet. Stiftene bør derfor kuttes i flukt med panelet.

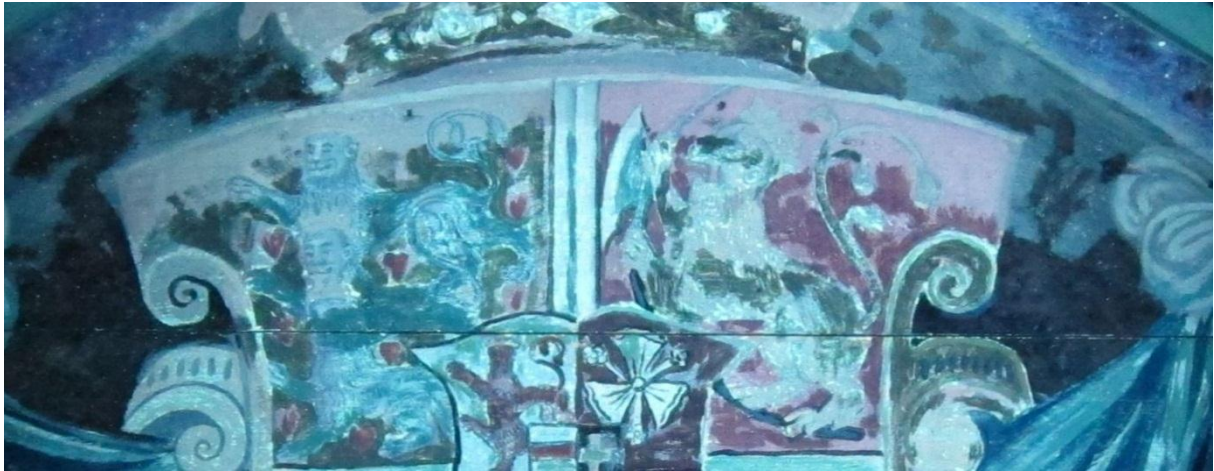
Den originale overflaten i våpenskjoldet er fernissert, sannsynligvis med en naturlig harpiks (synlig som lys gulgrønn i ultrafiolett lys (UV)). Denne fernissen ligger under de tidligere nevnte overmalingene. De røde feltene på hver side av våpenskjoldet har ikke vært fernissert.

Ill 3: foto i ultrafiolett lys før behandling, 2012

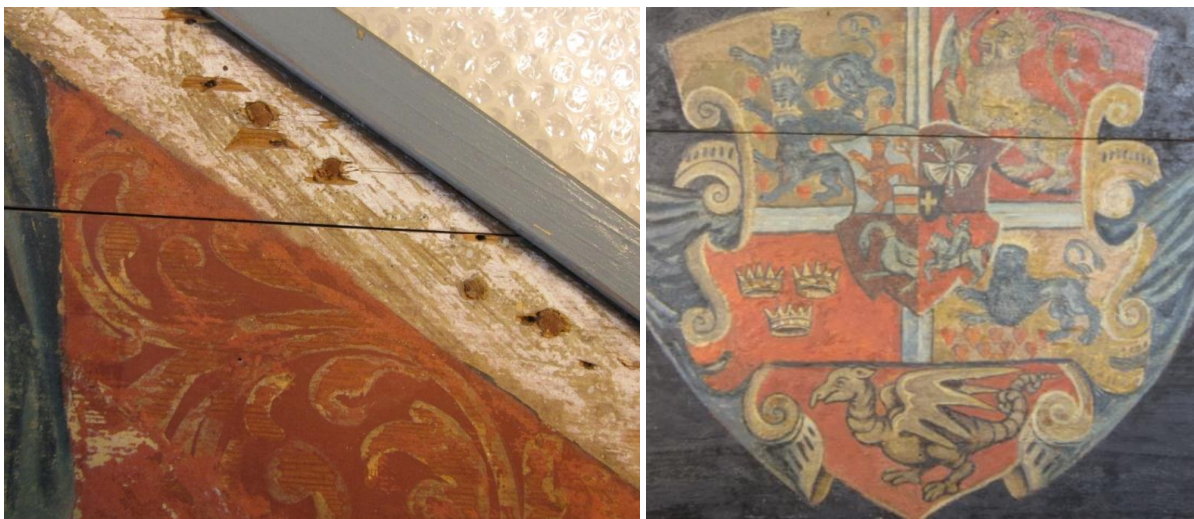
Under den røde overmalingen på hver side av våpenskjoldet er det rester etter en eldre rankedekor. Dekoren er malt i gult på en mørkere rød bunn.

Ill 4: overmalt rankedekor delvis avdekket, 2012

Ill 5: detalj kongevåpen, 2012

Mekanisk fjerning av overmaling med skalpell viste seg imidlertid å gi et bedre resultat. En slik avdekking var mulig, men det ville være svært tidkrevende, og det er sannsynlig at den fragmenterte dekoren som ligger under overmalingen er for skadd til å tåle en slik behandling. Avdekking ble derfor ikke gjennomført.

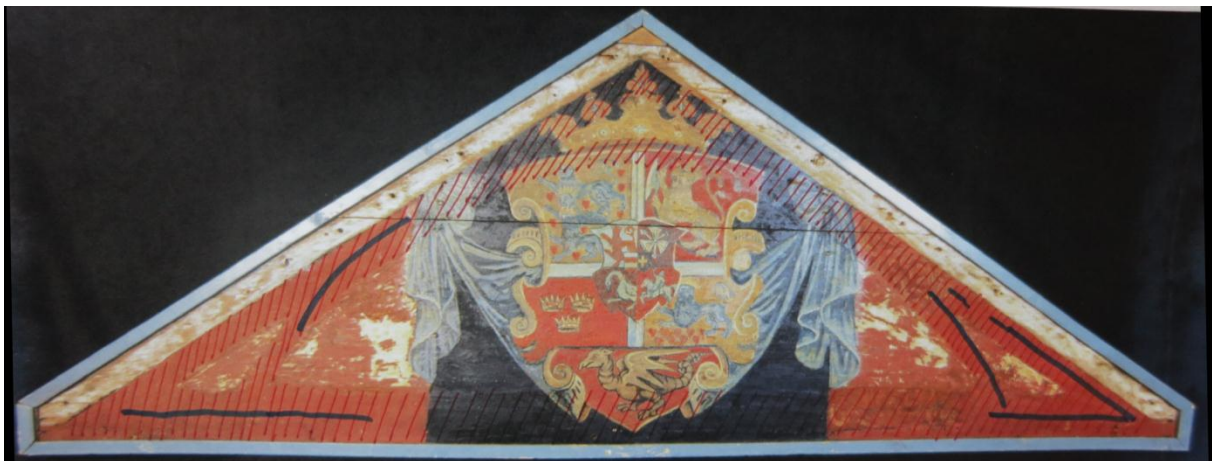
I midten av gavlfeltet er et halvsirkel-formet område synlig (bredde nederste kant ca. 120 cm, høyde i midten ca. 38 cm). Innenfor dette området er våpenskjoldet tidligere kraftig retusjert, og den røde overmalingen er forsøkt skrappt bort. I tillegg finnes det to små tilsvarende trekantede områder i hver av de to hjørnene. Det ser ut som om det har ligget lister e.l. langs kantene av gavlfeltet og i en halvsirkel som tangerer trekantens to skrå sider, slik at et lite felt står igjen i hvert av triangelets hjørner. Områdene som har vært dekket av disse listene er ikke skrappt ned på samme måte som områdene som har vært eksponert. Der overflaten har vært dekket av lister er blyantstreker synlige på malingslaget. Dette kan være en opptegning før plasseringen av listene i sin tid. Spikerhull er også å finne i disse områdene, sannsynligvis fra monteringen av listene.

Ill 5: Områder som har vært dekket av lister er markert i rød skravur. Blyantstreker er markert med sort tusj.

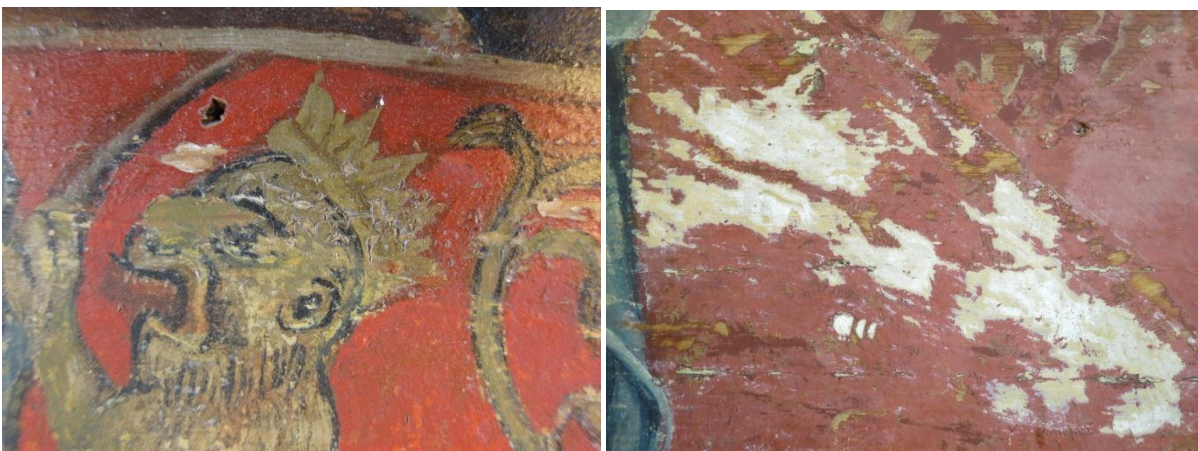
Ill 6: overflate med spikerhull, avskalling, oppskalling, gammel ferniss og overmaling

Ill 7: overflate med rester etter rankedekor, overmaling, rester etter sparkel og skader i treverk

Ferniss (original) ligger under overmalingene. Fernissen er svært misfarget og deformert. Den sorte overmalingen er også deformert enkelte steder, spesielt i øvre del av formatet. Dette kan være et tegn på at overflaten har vært utsatt for høy varme.

Overflaten er skitten, og har skjemmende rester av lim, sparkel og overmaling. I noen felter er overmalingen skrapet av, slik at både original maling og overmaling har hull, hakk og skrapet, noen steder helt ned i treverket.

Løs maling ble konsolidert med ublandet Lascaux medium for konsolidering (MFK) med spisspensel og lagt ned med varmeskje.

I våpenskjoldet er hovedsakelig rene avskallinger retusjert. Enkelte konturer er også fylt inn for å «rydde opp» i et fragmentert og sterkt overmalt motiv.

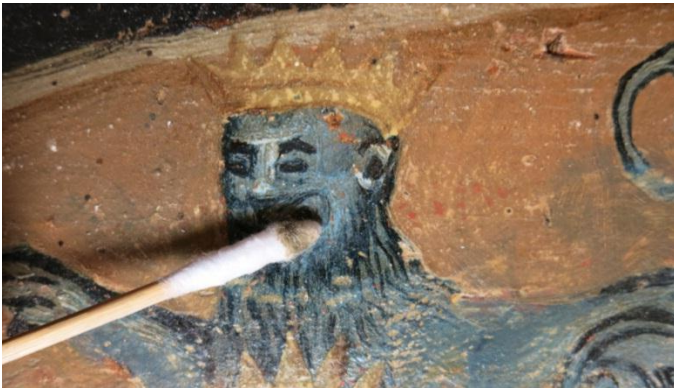
Ill 8: detalj fjerning av misfarget ferniss

Fernissen var svært misfarget og ble fjernet med vekselvis aceton og etanol på bomullspinner. Noe overmaling i sorte felt ble også fjernet i våpenskjoldet.

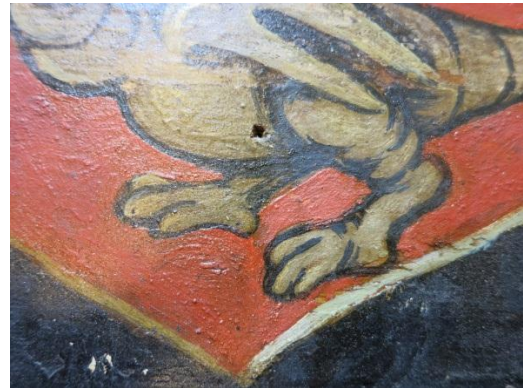
Ill 9: detalj fjerning av misfarget ferniss
