A 201 VALLE OG HYLESTAD KIRKER

Konserveringsbehandling av fire malerier

| Tittel A 201 Valle og Hylestad kirker Konserveringsbehandling av fire malerier | Rapporttype/nummer NIKU Oppdragsrapport 123/2019 | Publiseringsdato 05.12.2019 |

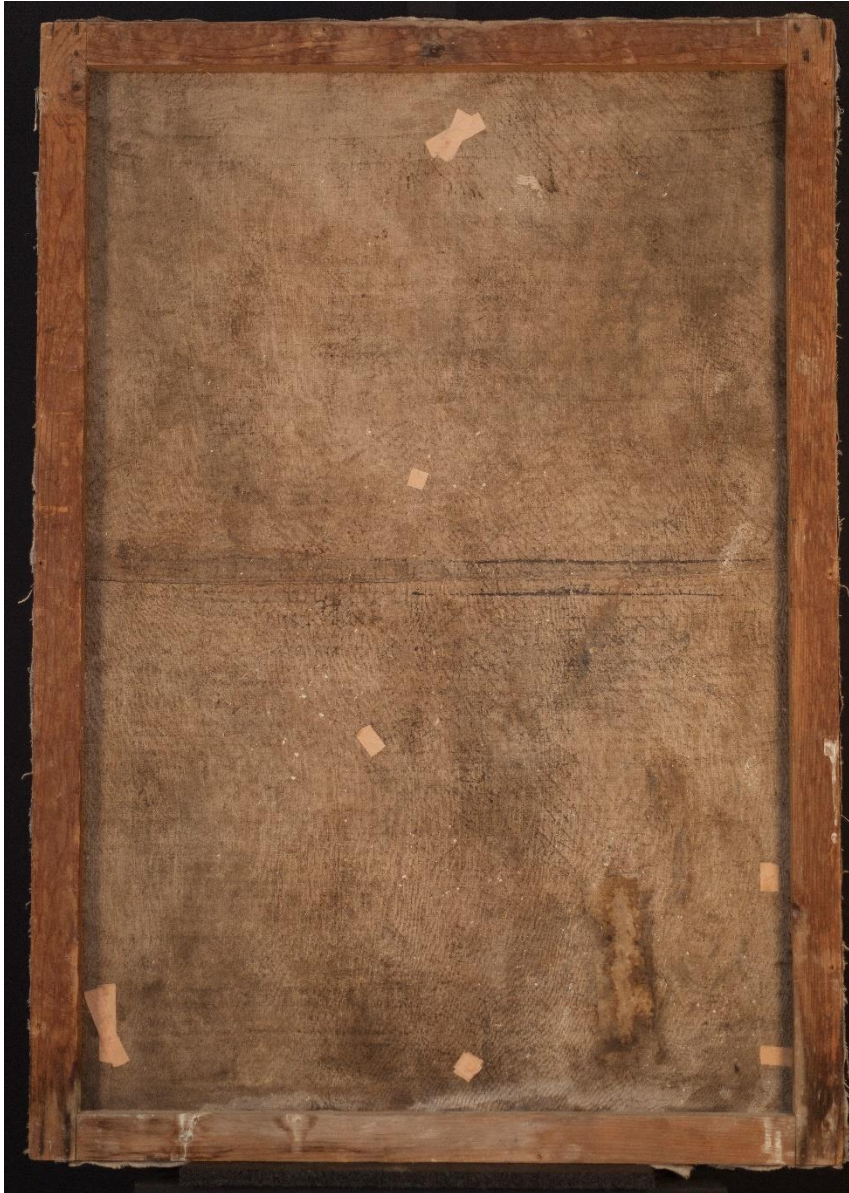
Figur 2. Helopptak av maleriet Nedtagelsen, bakside, før behandling i 2019.

Maleriet var spikret til blindrammen med jernstifter som var til dels gjennomkorroderte, og disse hadde svekket lerretet i områder langs oppspenningskanten. Blindrammen var laget av fire enkle planker sammenføyd med not og fjær i hjørnene. Blindrammen kunne ikke kiles, og hadde ikke kors eller annen forsterkning i midten (figur 2).

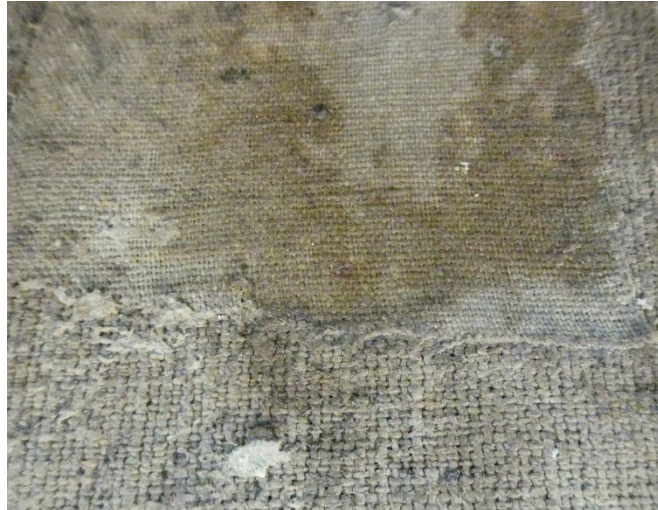
Ved en tidligere behandling var det utført flere lerretsreparasjoner; en lerretsreparasjon med lengde på 20 cm sees i maleriets nedre venstre hjørne (figur 5). I tillegg var det tidligere benyttet plaster for å tette syv hull i lerretet. Noen av de strukturelle reparasjonene var svært stive (figur 2, 3, 4). Blant annet var området rundt den største riften limdrenket, stivt og bulkete mot sårkantene (figur 4 og 6). Det var fugleskitt på baksiden av lerretet.

Figur 4. Detalj bakside, lappet rift før behandling i 2019. Lappen er limdrenket.

Gamle plastre på baksiden over rifter og hull hadde lite vedheft til lerretet og ble fjernet. En lerretslapp over en retusjert rift i område nede på maleriet ble også fjernet for å kunne planere og utbedre skaden på en bedre måte enn det var gjort tidligere. Største delen av lappen kunne lett løsnes fra lerretet, og resterende materiale ble fjernet med skalpell. Lerretet rundt rifter og hull som var behandlet ved en tidligere restaurering var limdrenket, stivt og bulkete mot sårkantene. Maleriets kanter, rifter og hull ble lagt i press med litt fuktighet for å minske bulker og deformasjoner.

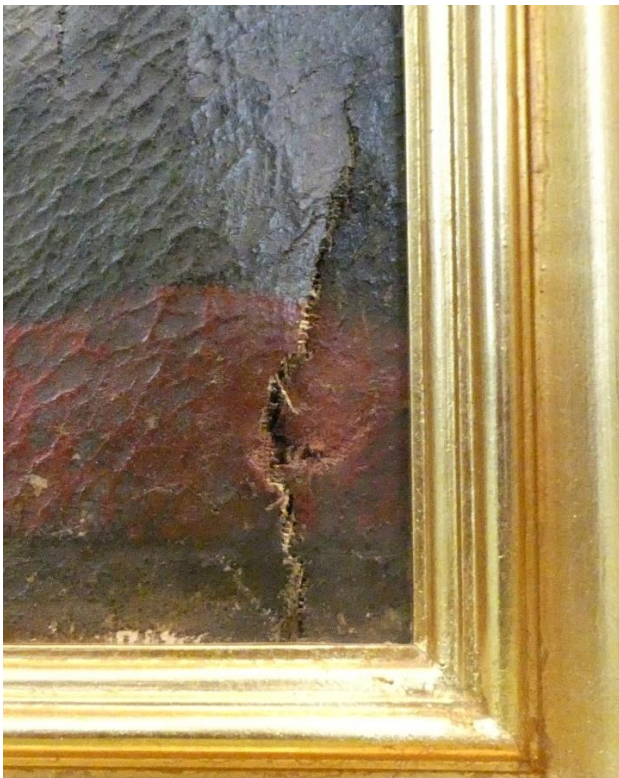
Figur 5. Detalj i nedre høyre hjørne, riftskade før behandling i 2019.

Maleriet ble tatt av blindrammen for å få tilgang til baksiden og reparere riften i nedre høyre hjørne, samt andre mindre hull og rifter under blinddrammens labanker.

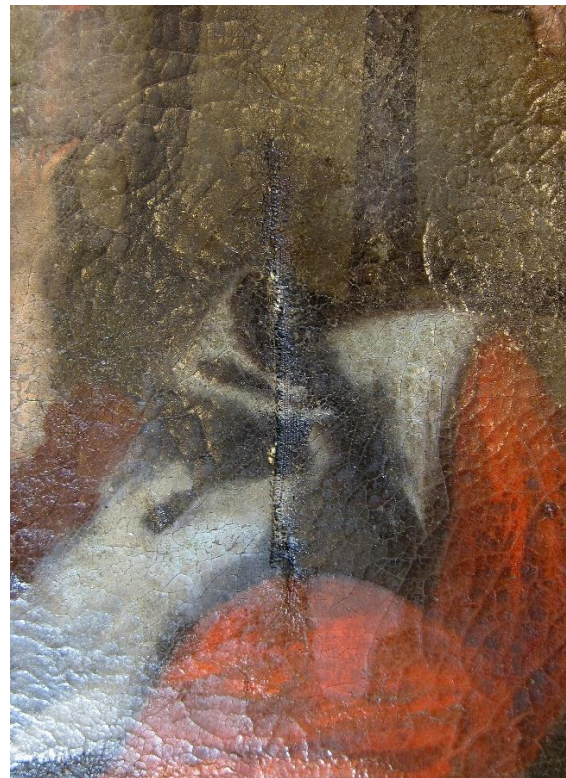
Figur 6. Detalj forside, viser en tidligere behandling av rift (lappet og retusjert).

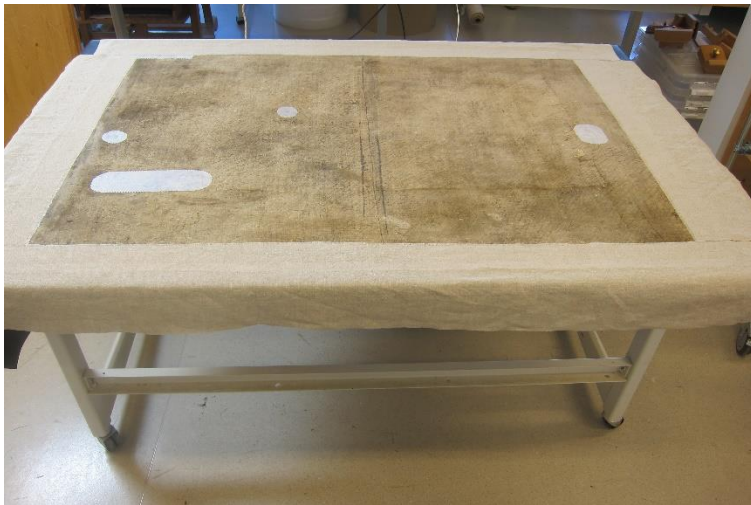
Figur 7. Helopptak av bakside til maleriet *Nedtagelsen* etter planering, reparasjon av rifter og kantdublering.

Ettersom maleriets oppspenningskanter hadde mange hull og lerretet var nedbrutt, var det nødvendig å forsterke kantene før maleriet kunne spennes opp på en ny blindramme. Til forsterkning av kantene ble det limt på remser av et lerret med lignende lerretskvalitet som maleriet. For å feste denne kantdubleringen ble det brukt en tynn syntetisk termoplastisk limfolie (figur 7).

Alle rifter og hull ble så reparert med lapper av tynt syntetisk ikke-vevet tekstil. For å lime lappene på maleriets bakside, ble det brukt den samme typen termoplastisk limfolie som ved kantforsterkningen (Fig 7 og 8).

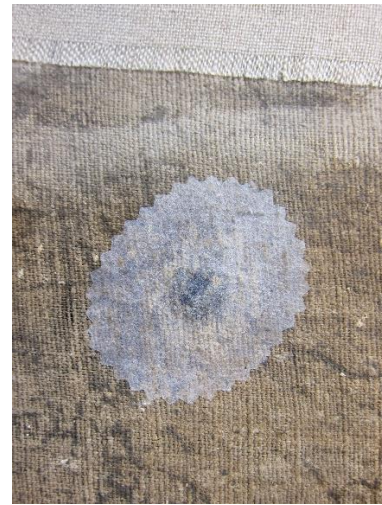
Figur 8. Detalj av baksiden som viser en av lappene og kantforsterkningen.

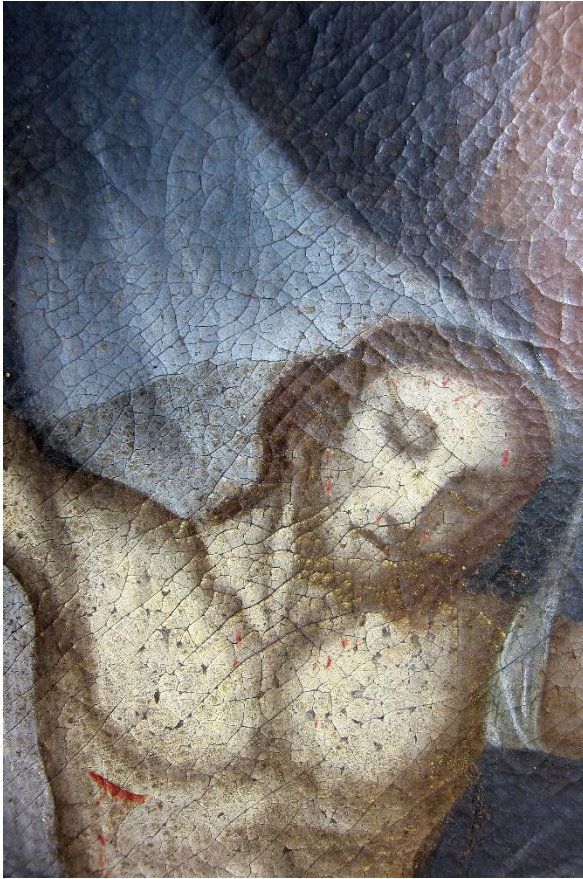
Figur 9. Detalj under fjerning av ferniss. I området over Kristi hode er fernissen fjernet.

Det ble gjort forsøk på å rense overflaten med vandige rensemidler, men dette viste ingen synlig forskjell. Derfor ble det utført flere tester til fjerning av den misfargete fernissen. Testene viste at rensing med løsemiddelblanding etanol/toluen 2:1 og 1:1 ga et godt rensesresultat i de fleste områder. I noen områder ble det imidlertid liggende brune rester av en eldre ferniss eller annen overflatebehandling i fordypninger. Fjerning av ferniss ble likevel vurdert til å gi et godt resultat, og den øverste fernissen derfor fjernet (figur 9 og 10). Det viste seg også at maleriet hadde mange retusjer fra en tidligere behandling. Disse løste seg også under rensingen med løsemiddelblandingen. I noen områder ble fernissen derfor kun delvis fjernet for å unngå at velutførte retusjer løsnet, da det var ønskelig å ivareta disse.

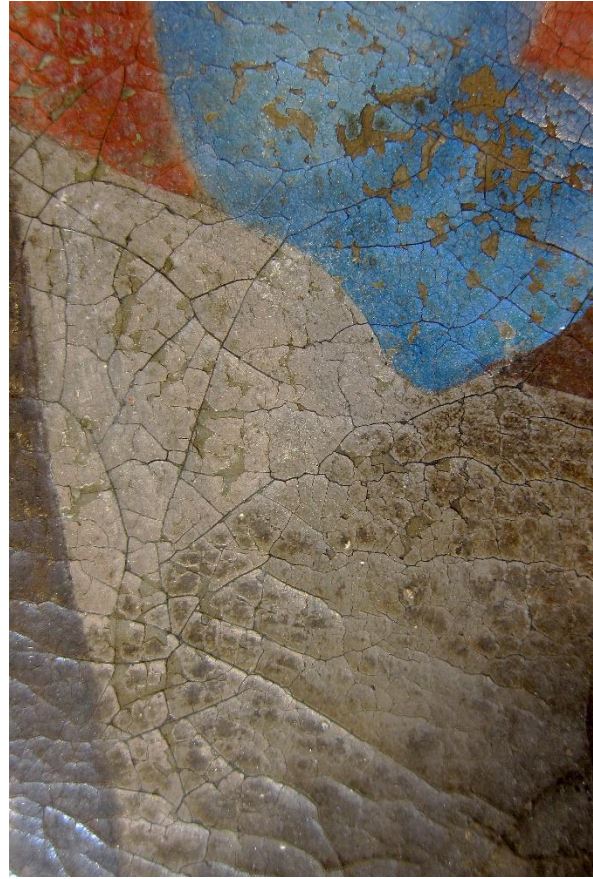
Figur 10. Detalj under fjerning av ferniss. Den lyse bakgrunnsfargen øverst i maleriet samt gevant på figuren som senker Kristus ned fra korset.

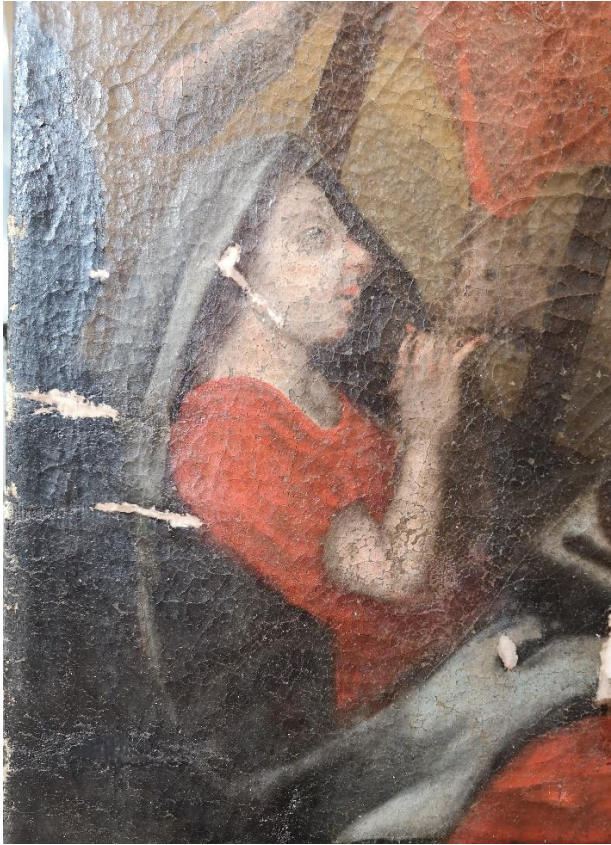
Figur 11. Detalj etter fernisering og kitting, før retusjering.

Store tap ble kittet med Modostuc mens mindre tap ble stående ukittet. Kittet ble tilsatt løspigment for å gi det en mørkere og varmere tone lik grunderingen, og på denne måte lette retusjeringen. Kittingene ble jevnet med skalpell og de fikk et lag dammarferniss for å forsegle kittet og hindre at retusjene ble altfor matte.

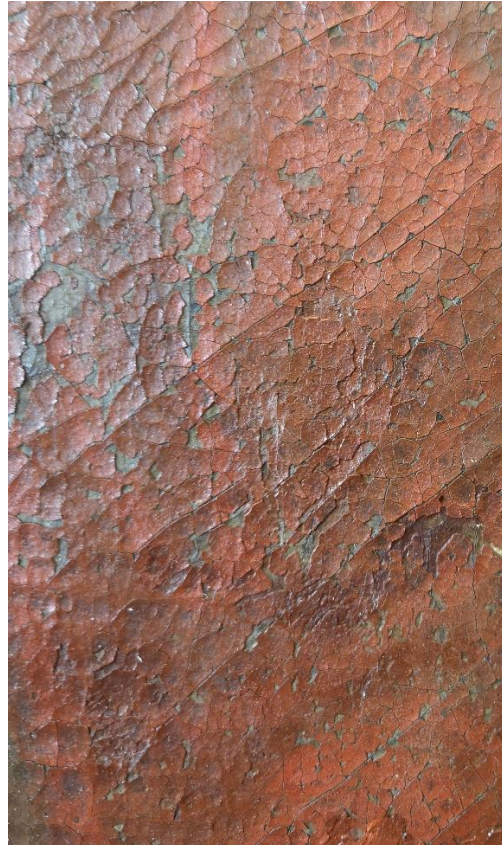
Figur 12. Område der malingen har skallet av og grunderingen er synlig. Slike tap ble retusjert, men ikke kittet.

Gamblin conservation colours ble valgt som retusjeringsmedium på grunn av materialenes stabilitet og håndteringsegenskaper. Retusjene ble påført med spisspensel. Store tap ble reintegrert. Det samme ble gjort enkelte steder der malingen hadde skallet av og grunderingen lå eksponert, som i de røde og blå områdene i figurenes klær.

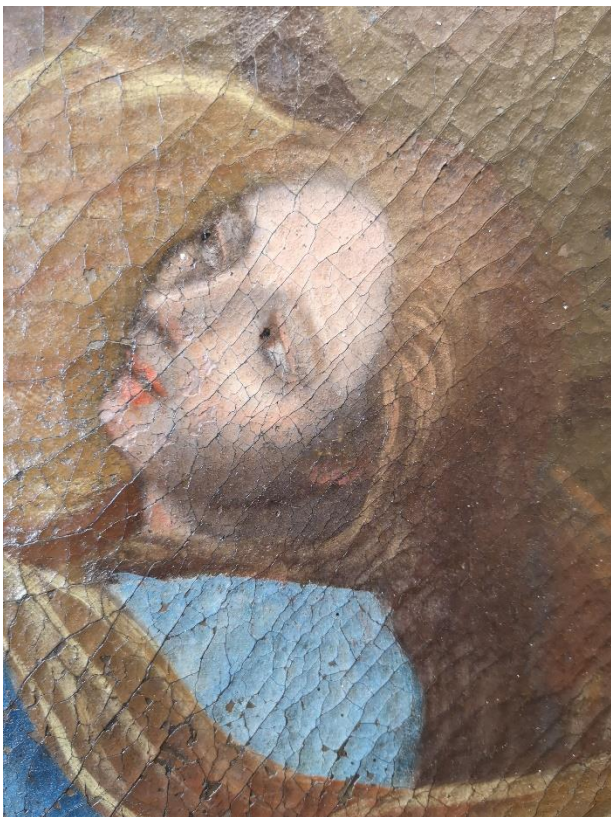
Figur 13. Område der malingen har skallet av og grunderingen ligger eksponert. Før retusjering.

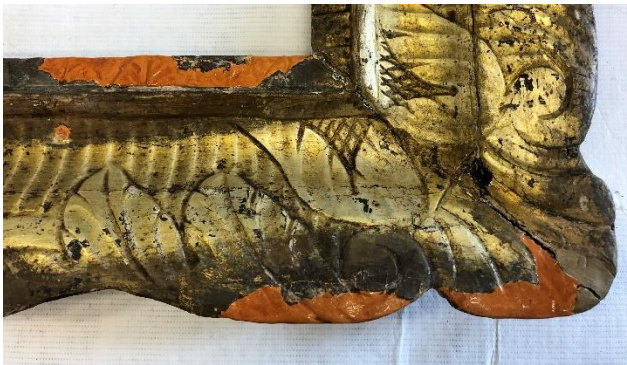
Både blindrammen og pynterammen har vært angrepet av treborende insekter, noe som har resultert i mange hull i treverket og en stedvis svekket struktur, spesielt på pynterammen. I ornamentikken på framsiden av pynterammen var det flere mindre avskallinger og større tap i gipsstrukturen, det var også mulig å se at rammen har vært retusjert tidligere. Store deler av den originale forgyllingen er dekket av en mørk patina.

Figur 18.
Rekonstruksjon av tapt ornamentikk.

De største tapene på pynterammen er kittet opp og rekonstruert ved bruk av Modostuck tilsatt tørrpigment og noe akrylfarge for å tilpasse kittets farge til rammens bolus. Tilsvarende dekor som i omkringliggende områder ble gjenskapt i kittingene (figur 18) og disse deretter forgylt ved bruk av gullgrunn og bladgull. For å oppnå en tilsvarende patina som på de originale områdene ble store deler av bladgullet retusjert med akrylfarger. Det ble benyttet et lag Gamblin conservation colours som et første lag over gullet for å oppnå bedre heft for akrylfargene.

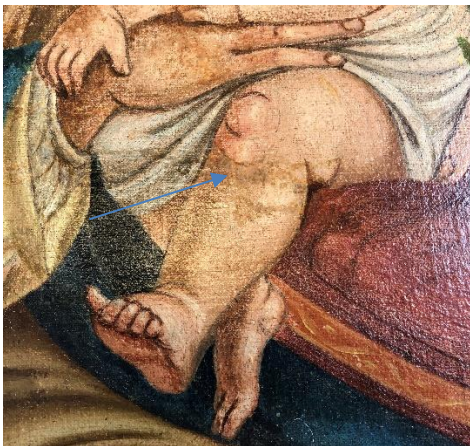
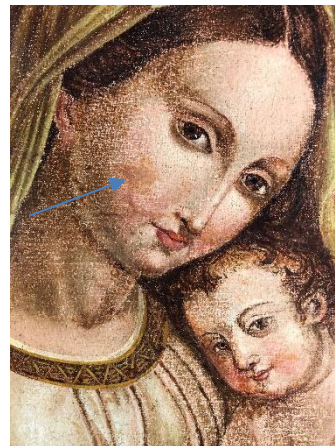
Maleriet er blitt overenset ved en tidligere behandling og dette har ført til tap av originale farger og en nokså nedslitt overflate. Trolig er dette noe av årsaken til de mange retusjene som finnes på overflaten, under fernissen. Retusjene fremstod som misfargede og forstyrret den visuelle opplevelsen av maleriet (figur 19).

Figur 19. Eksempler på misfargede retusjer.

Det ble ikke ansett som nødvendig å rense maleriet for ferniss. Løsningen for å justere de misfargede retusjene, som ligger under fernissen, ble da å retusjere på nytt over de gamle. Dette var en utfordrende jobb ettersom retusjene allerede var mørkere og mer dekkende enn de omkringliggende slitte originale fargeområdene. Denne tilnærmingen ble likevel valgt da den er mere lokal og mindre inngripende, og gjorde det mulig å unngå å rense hele maleriet som ellers ikke hadde behov for en rensebehandling. Resultatet fungerte tilfredsstillende. De misfargede retusjene ble tonet ned ved bruk av Gamblin conservation colours iblandet noe galdehyd-harpiks for justering av glans.

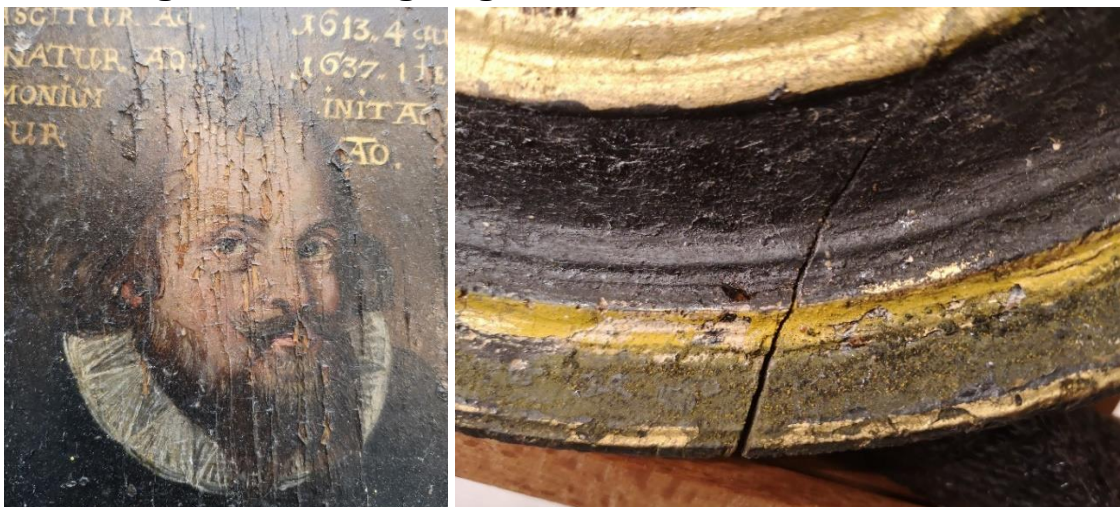
Figur 22. Mørkt oljelignende lag er synlig på overflaten. Oppskallinger i malingen og fibre som sitter fast i det klebrige materialet.

Maleriet må ha vært påført et medium som i dag fremstår som klebrig, mørkt og oljelignende, og som er løselig i de fleste løsemidler. Dette mediet ligger nedi avskallinger og en del fibre har festet seg i dette sekundære materialet.

Maleriet har små og store avskallinger, men lite løs maling fordi det sekundære materialet limer alt sammen og holder det på plass. En større avskalling på venstre side er retusjert. Overmaling og retusjer er lett løselige.

Det sekundære oljemediet ble fjernet fra overflaten med isopropanol. Flere steder er maleriet overmalt og denne overmalingen var lett løselig i alle løsemidlene som ble benyttet til renssetester. Derfor ble dette mørke laget fjernet med svært lett hånd slik at de største ujevnheter og fiberrestene ble borte, men uten å fjerne overmaling. Flere steder, bl. a. i ansiktet, var det vanskelig å fjerne kun det mørke laget uten å forstyrre grunderingen som også viste seg å være svært sensitiv. For å unngå overrensing, ble en del mørke ujevnheter korrigeret i etterkant ved retusjering.

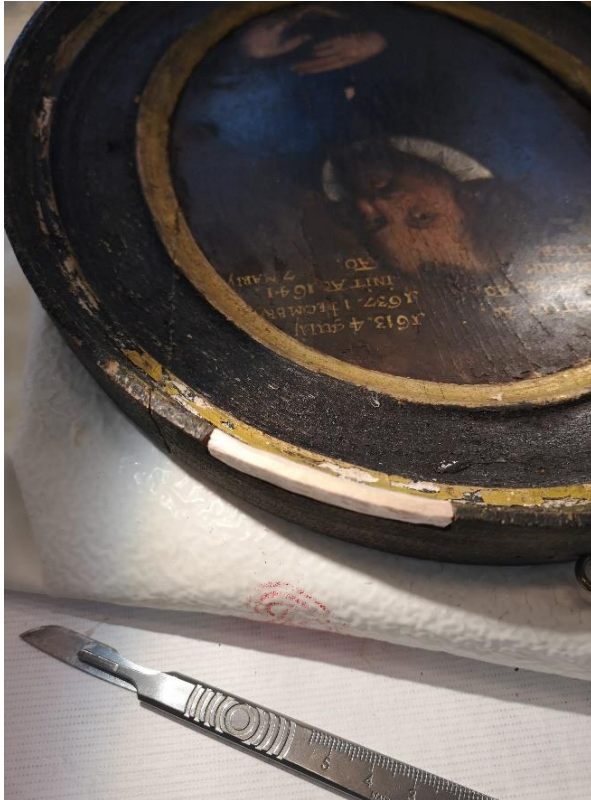
Figur 23. Manglende del i rammen ble felt inn med balsatre.

Den manglende delen av pynterammen ble komplettert med balsatre (figur 23). Reparasjonen ble kittet med Modostuc og retusjert med Maimeri.

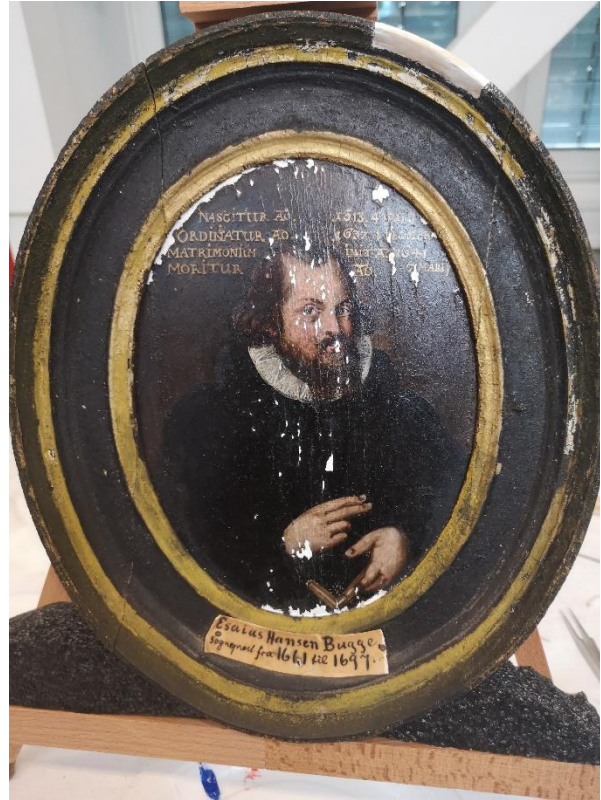
Figur 24. Skader ble kittet med Modostuc før retusjering.

Retusjering ble utført i Maimeri tynnet med white spirit. Utfall ble kittet med Modostuc og isolert med Paraloid B72 for å unngå at retusjene ble altfor matte (figur 24).

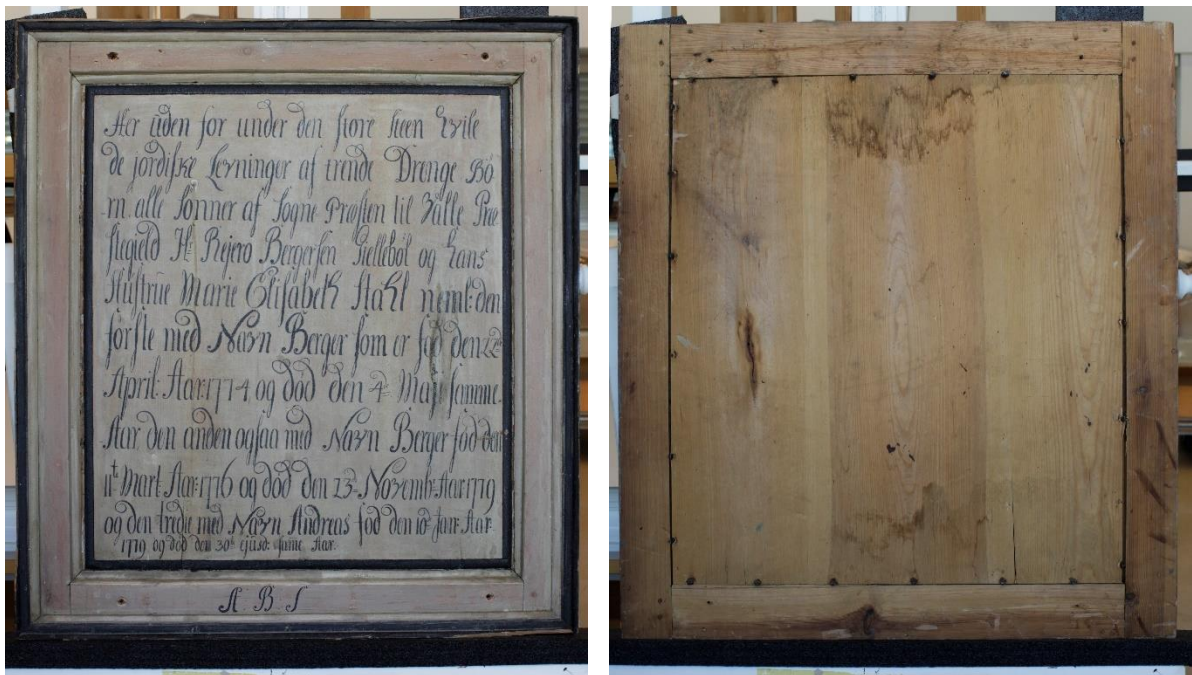
Figur 26. Skriftepitafium før behandling.

Treverket er sunt og i god stand. Malingslaget er tynt og har god vedheft til underlaget selv om panelet ikke er grundert før malingen ble påført. Kvister i treverket har ikke vært isolert tilstrekkelig, slik at kvae har sivet ut og lagt seg mellom treet og malingslaget. Dette er synlig som skjæmmende gulbrune striper. Det ser videre ikke ut til å være noen ferniss på overflaten. En tidligere montering har etterlatt seg fire hull i ramtrærne.

Hull etter skruer i ramtrærne er fylt med balsatre, kittet og retusjert. Kvaen fra kvistene er ikke forsøkt fjernet, bare retusjert, ettersom den ligger delvis under original maling. Videre er det sannsynlig at kvistene kan fortsette å blø, siden de ikke ble isolert før den originale malingen ble utført. Retusjer er lagt i laserende streker og teksten er videre komplettert i sort.
