KRUSIFIKS FRA ANDENES KIRKE, ANDØYA

Undersøkelser, analyser, dokumentasjon og konservering av
senmiddelalder polykrom skulptur

Tittel Krusifiks fra Andenes kirke, Andøya Undersøkelser, analyser, dokumentasjon og konservering av senmiddelalder polykrom skulptur	Rapporttype/nummer NIKU Rapport 314	Publiseringsdato 21.02.2024
	Prosjektnummer 1022334	Sider 92
	Avdeling Konservering	Tilgjengelighet Åpen
Forfatter(e) Mengshoel, Karen	ISSN 2703-7797 ISBN 978-82-8101-461-9	Oppdragstidspunkt / periode utført 2022-2023
	Forsidebilde Detalj ansikt, krusifikset fra Andenes. Fotograf: Birger Lindstad

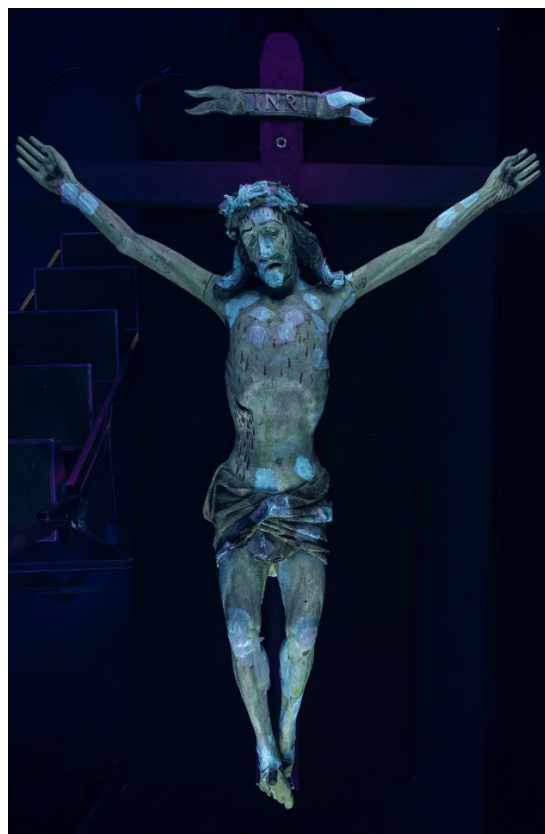
Figur 7 Krusifiks før behandling i UV-belysning. De blå flekkene er forsidebeskyttelse festet med metylcellulose som fluorescerer blått. (foto: Birger Lindstad)

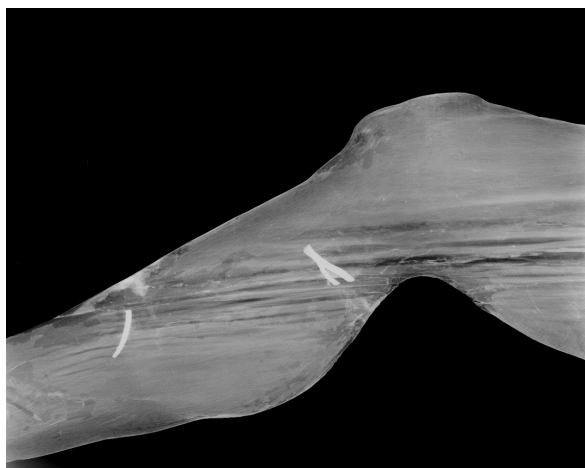
På røntgen er flere mørkere streker synlig på tvers av knærnes fremre del. Det er ikke entydig om dette er skjøter eller sprekker, men mest sannsynlig er dette kun sprekker i treverket. På figurens venstre ben er det også synlig metallnagler inne i strukturen, noe som tyder på en eldre reparasjon.

Figur 18 Røntgenbilde av figurens venstre ben. Metallnagler fra en eldre reparasjon inne i strukturen er synlig som lysere områder. Endel sprekker er også synlige som mørkere områder.

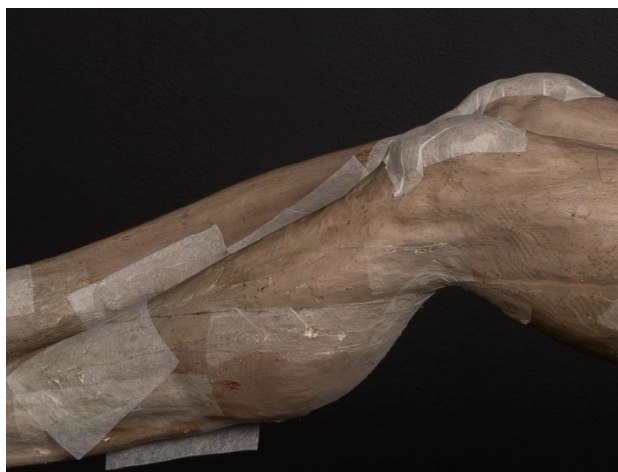
Figur 19 Figurens venstre ben. Sprekken er tidligere kittet og retusjert (foto: Birger Lindstad)

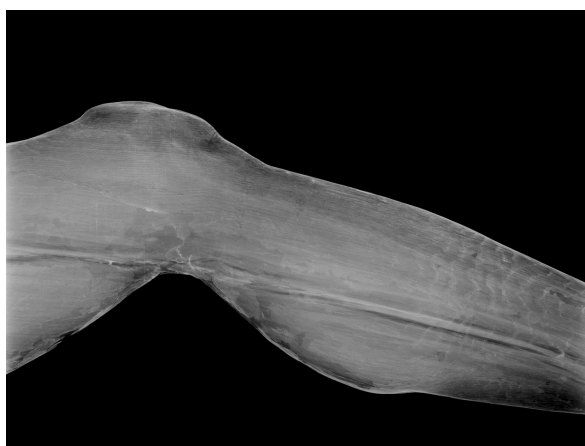
Figur 20 Røntgenbilde av figurens høyre ben. Sprekker synlig som mørke områder.

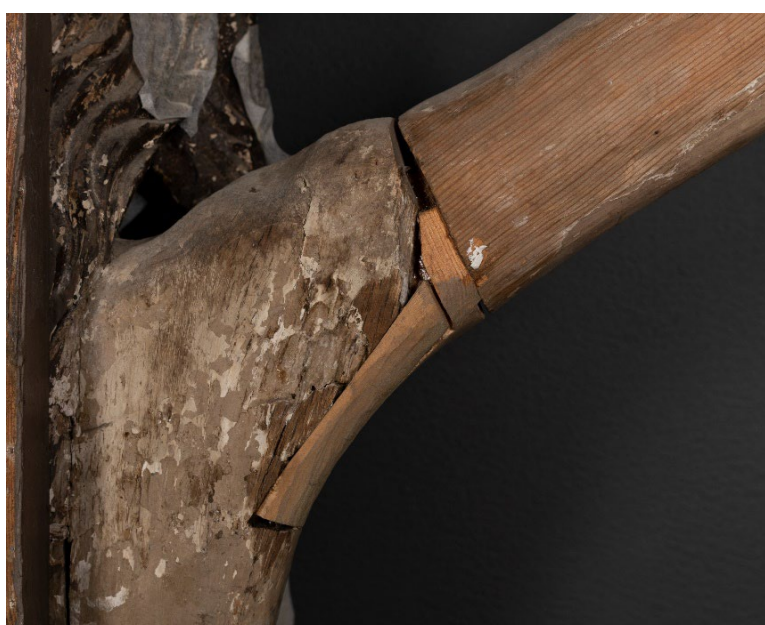
Figur 34 Figurens høyre skulder sett bakfra. Reparasjoner (1949?) er synlige. (foto: Birger Lindstad)

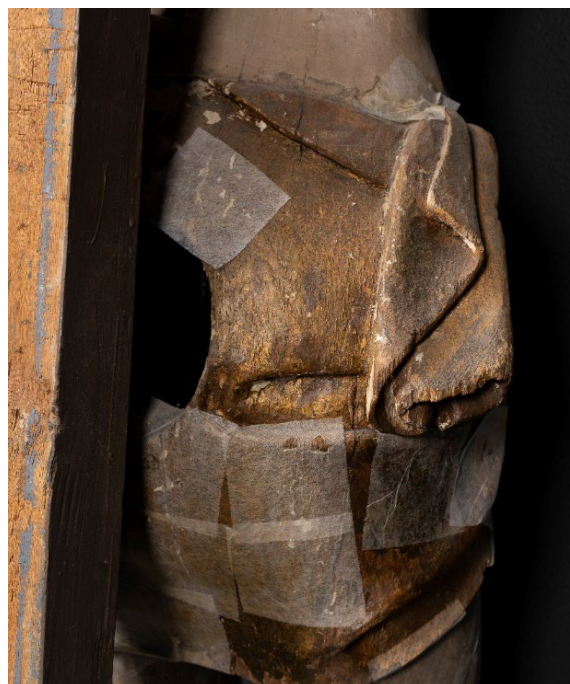
Bak på figurens lendeklede er et hulrom skåret ut (Figur 36). Funksjonen til dette hulrommet er mest sannsynlig å redusere figurens vekt og redusere sjansen for oppsprekking. Det er tydelige verktøyspor i treverket.

Figur 36 Baksiden av figurens hofteparti er hulet ut, sannsynligvis for å redusere vekt og forebygge oppsprekking av treverket. (foto: Birger Lindstad)

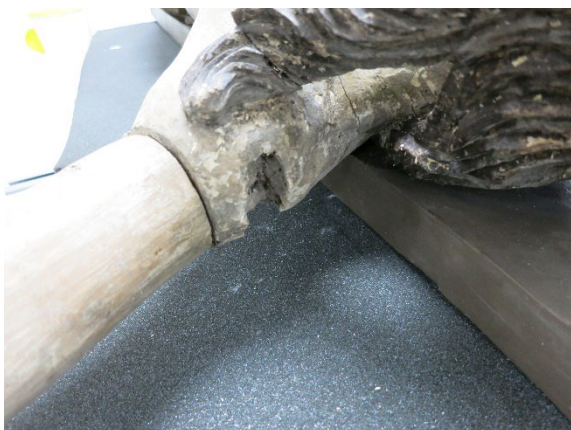
På oversiden av figurens venstre skulder er det et utfall i treverket. Det er uklart hva som har forårsaket denne skaden. Skadd endeved med hull og sprekker er dekket av grundering og maling er synlig i skaden, så den kan ikke være ny.

Figur 48 Utfall i skulder, høyre side

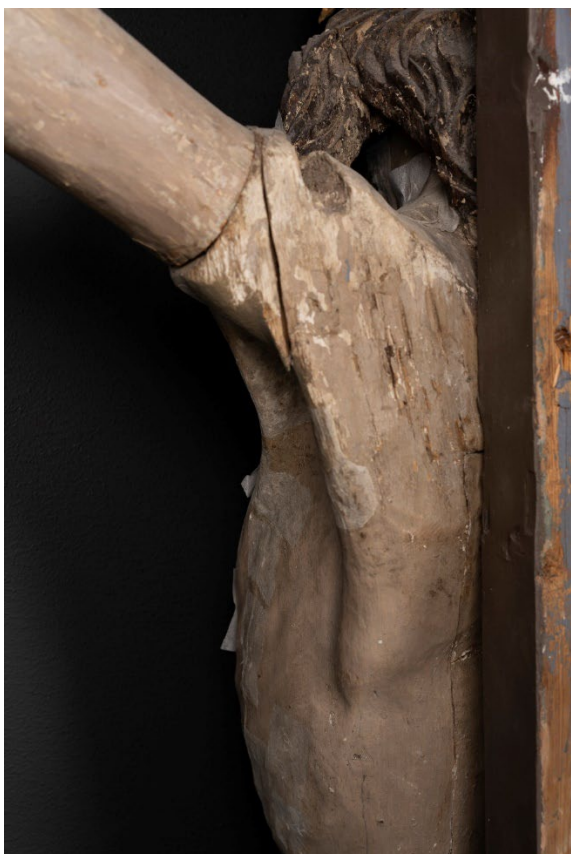
På baksiden av skuldrene viser treverket tegn til råteskader. Det ser ut til at skulpturen har ligget ned eller stått inntil et vått/fuktig underlag (se Figur 50). Dette må ha vært mens figuren ikke var montert på korset, da korset ville løftet figuren av gulvet eller veggen slik at disse skadene ikke ville oppstått.

Figur 50 Skulderparti høyre side, (figurens venstre) fra baksiden (Foto: Birger Lindstad)

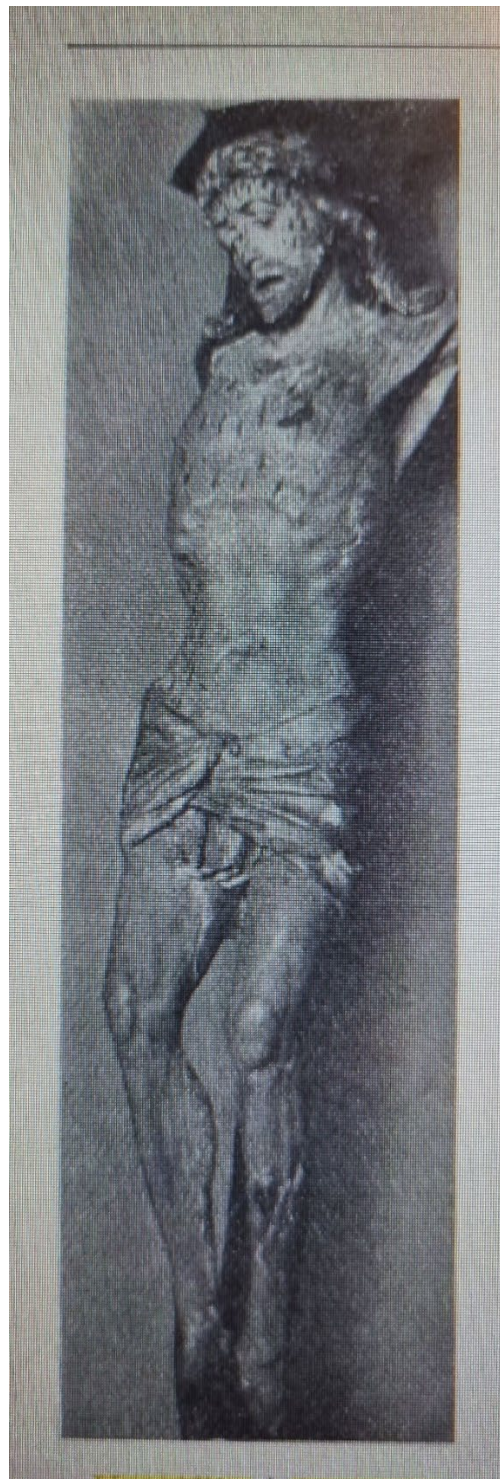
Figur 54 Foto fra «Kunsten langs leden i Nord» (Bugge, 1933). Høyre arm og korsarm mangler. Skader i venstre legg

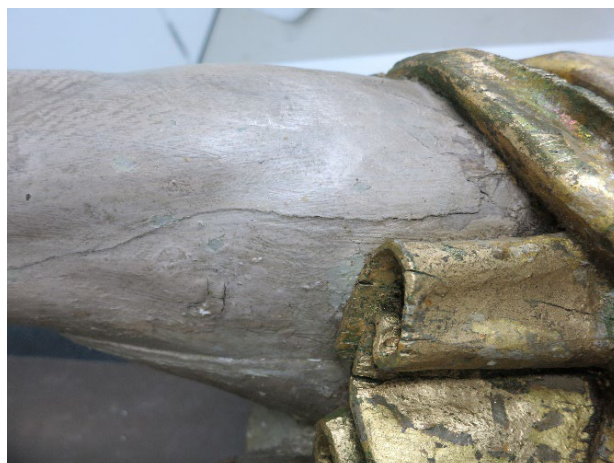
Figur 58 Større sprekker som tyder på at skulpturen har vært utsatt for større klimatiske svingninger og/eller fysisk belastning. Også senere kittet og overmalt

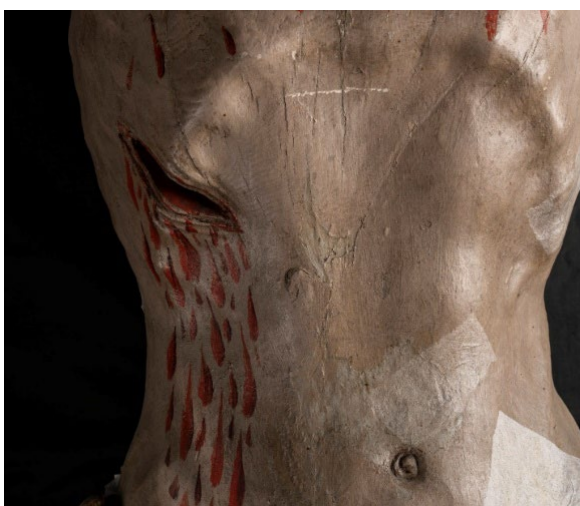
Figur 59 Skrape i overflaten på brystpartiet (foto: Birger Lindstad)

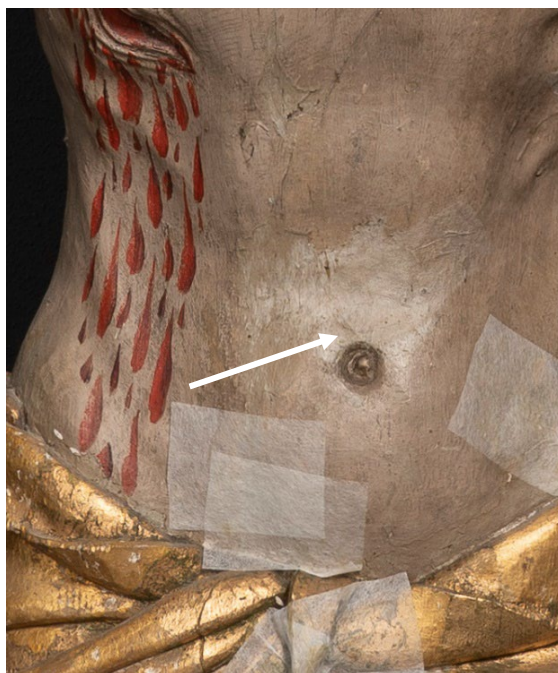
Figur 63 Figurens mage før retusjering. Avvikende fargetone på kitting og gammel retusj i området der festet til korset kommer gjennom figuren. De hvite lappene er forsidebeskyttelse før transport. (foto: Birger Lindstad)
