SIKRINGSTILTAK PÅ MJØSKASTELLET. DEL 2.

Steinsholmen, Ringsaker kommune, Innlandet

Tittel Sikringstiltak på Mjøskastellet. Del 2. Steinsholmen, Ringsaker kommune, Innlandet	Rapporttype/nummer NIKU Rapport 346	Publiseringsdato [Publiseringsdato]
	Prosjektnummer 1022665	Sider 34
	Avdeling Arkeologi	Tilgjengelighet Åpen
Forfatter(e) Meyer, Regin	ISSN 2703-7797 ISBN 978-82-8101-495-4	Oppdragstidspunkt / periode utført 25–29.09.2023
	Forsidebilde Mjøskastellets ytre sørøstre hjørne. Foto-nr: Cf55630_NIKU_0001

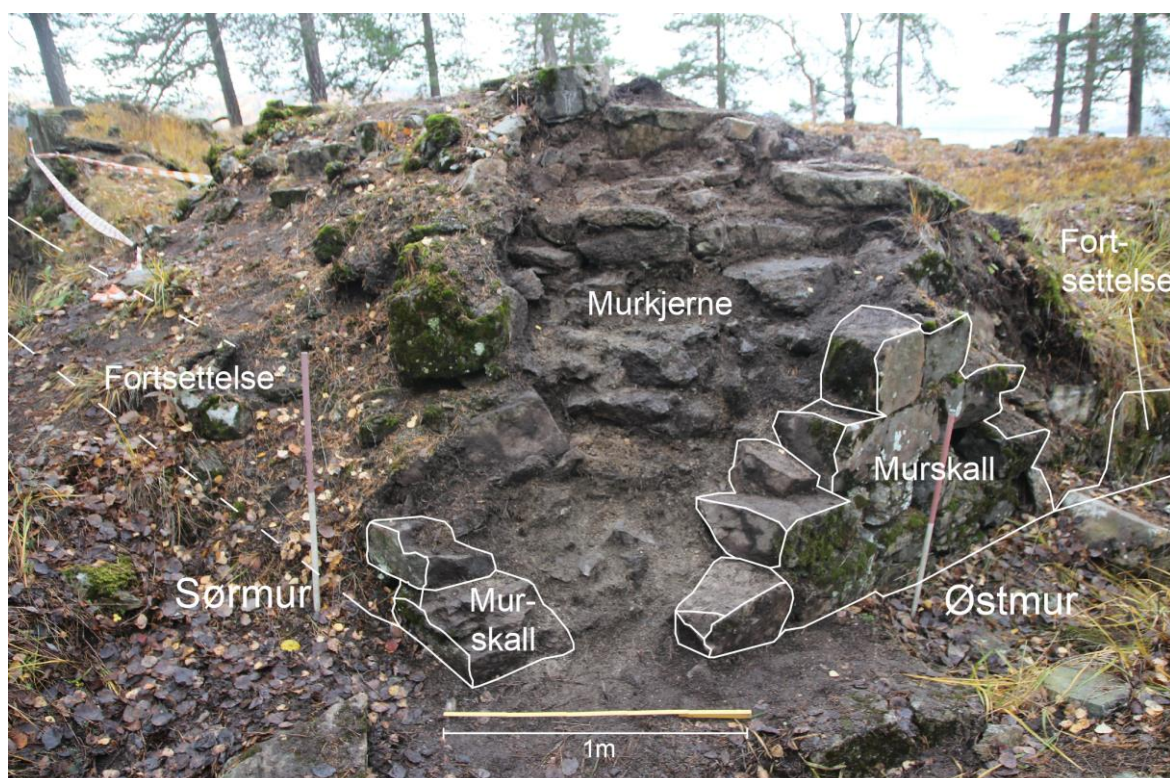
Med bakgrunn i utrasingstruede partier, ønsket fylkeskommunen flere tiltak på ruinen, blant annet ved det sørøstre hjørne. Dette hjørnet hadde, i likhet med ruinen ellers, en begrodd voll på toppen der hvor man antok at murkjerne lå, mens murskallet ligger på et lavere nivå. På toppen går det dessuten en stiltråkk noe som medfører fare ved ferdsel på ruinen.

Figur 2: Sett mot nordvest: Mjøskastellets ytre sørøstre hjørne etter feltarbeidet i 2022 med forklaring. Selve hjørnespissen var da ikke synlig, men man antok at den lå 1–2 skift under bakkeoverflaten. Murskallet som er utsatt for utrasing sees til høyre. NIKU Rapport 199/2023.

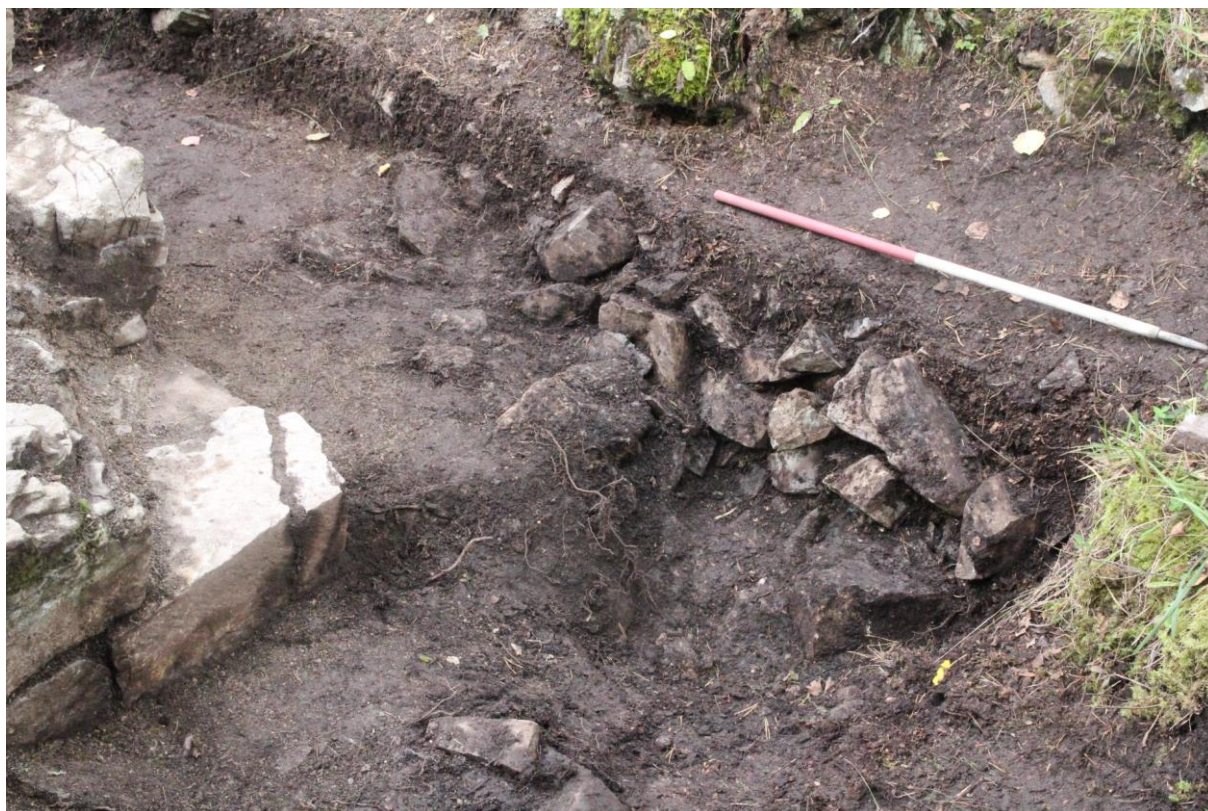
I løstsjakten fikk vi rensket frem en profil som viser hvordan lagoppbygningen henger sammen. Sjaktprofilen viser hvordan man under løsmasse og humus kommer ned på et kompakt steinlag bestående av bruddsteiner i størrelsesorden fra nevestore til 0,5 meters lengde (se fig.6). Steinlaget tolkes som rivningsmasse fra da man har brutt ut steiner i ruinen. Siden laget går tett inn mot ruinen virker det også sannsynlig at noe av massen er redeponert da man fylte igjen Blix' grøft. Laget kunne måles i 40 cm dybde, men fortsetter nedover, og total tykkelse er derfor uviss. Profilen gir imidlertid en viss pekepinn på hva som vil være realistisk å forvente av masser videre nedover.

Figur 6: Sett mot nordøst: like utenfor det sørøstre hjørnet kommer man ned på en kompakt steinmasse som stammer fra murverket. Foto-nr: Cf55630_NIKU_0003.

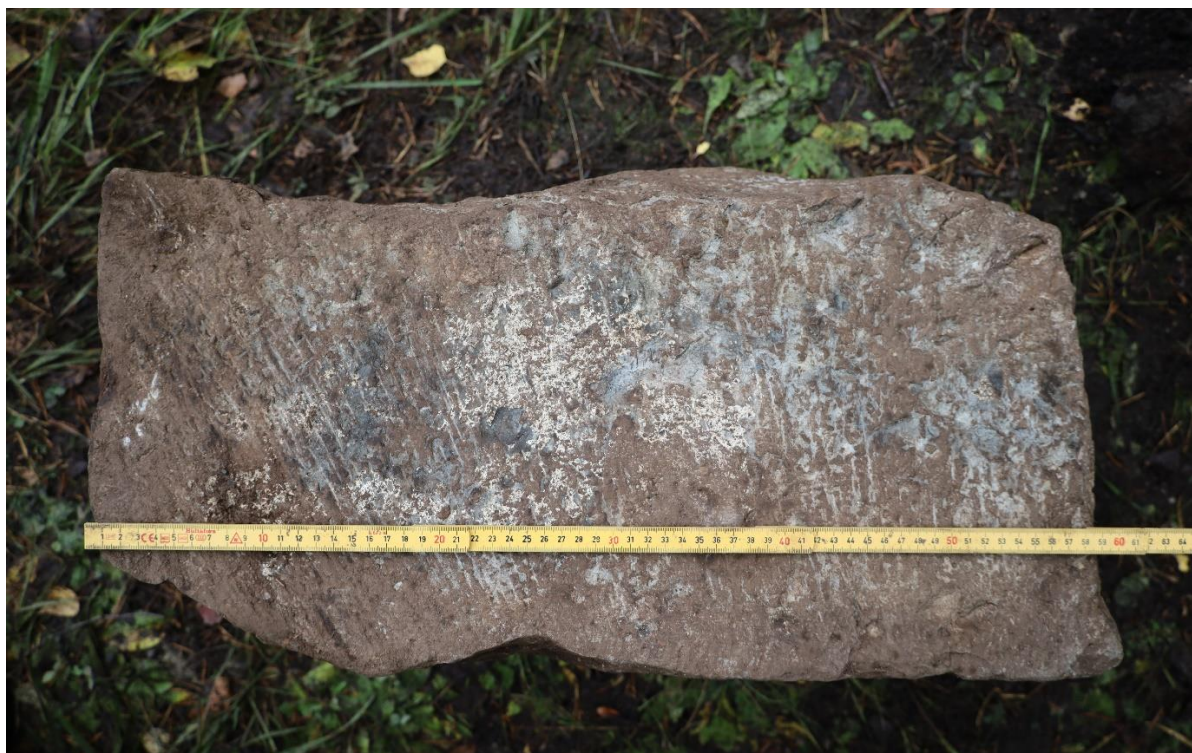
Steinen er avslått enkelte steder på kantene, men ikke verre enn at det er mulig å lese dens opprinnelige form.

Figur 10: Kvadersteinens store visside. Det er flere avslag på kantene. Foto-nr: Cf55630_NIKU_0008.

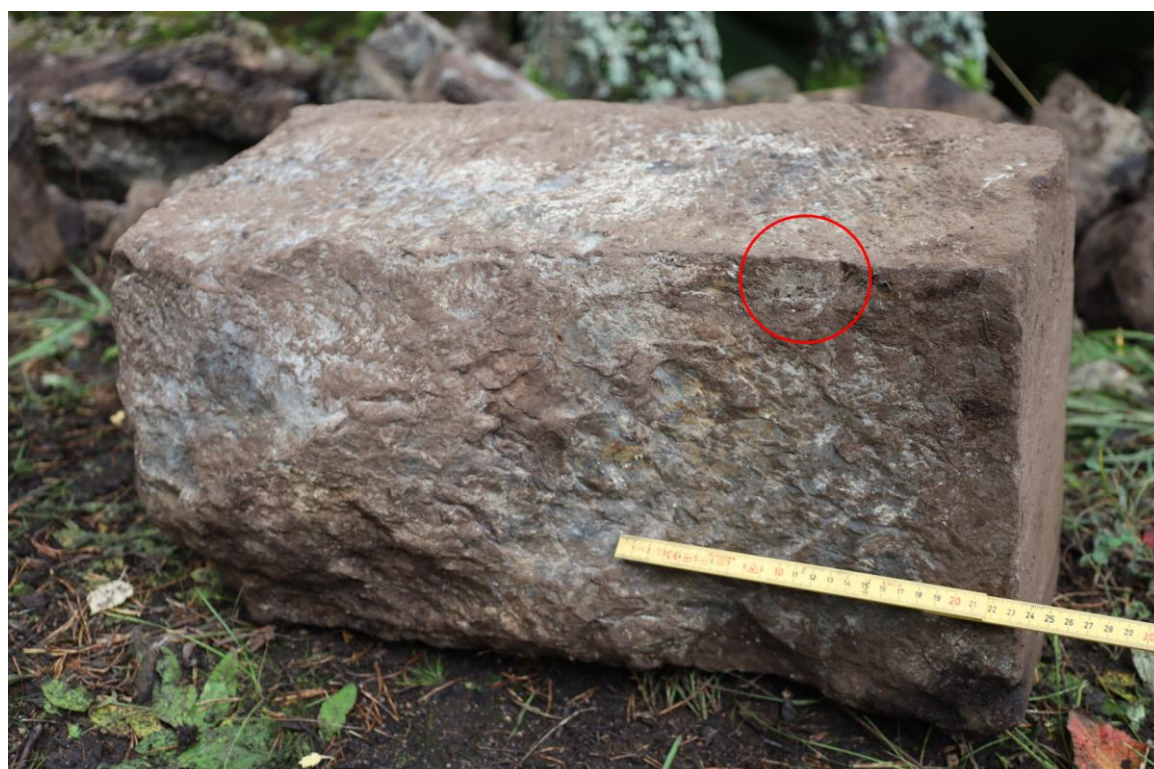
Byggsiden veksler mellom en fint tuktet flate og en grovt tuktet flate. Den finere flaten kan være bearbeidet slik for å få til et godt forband til skiftet over, for eksempel i et hjørne hvor steinene ligger i alternerende retninger.

Figur 11: Halve byggsiden er grovt tuktet mens den andre er fint tuktet. Dette kan ha vært gjort for å tilpasse steinen til forbandet i et hjørne. På kanten sees også et fint tilhugget kilehull fra steinbryting eller kløyving. Foto-nr: Cf55630_NIKU_0009.

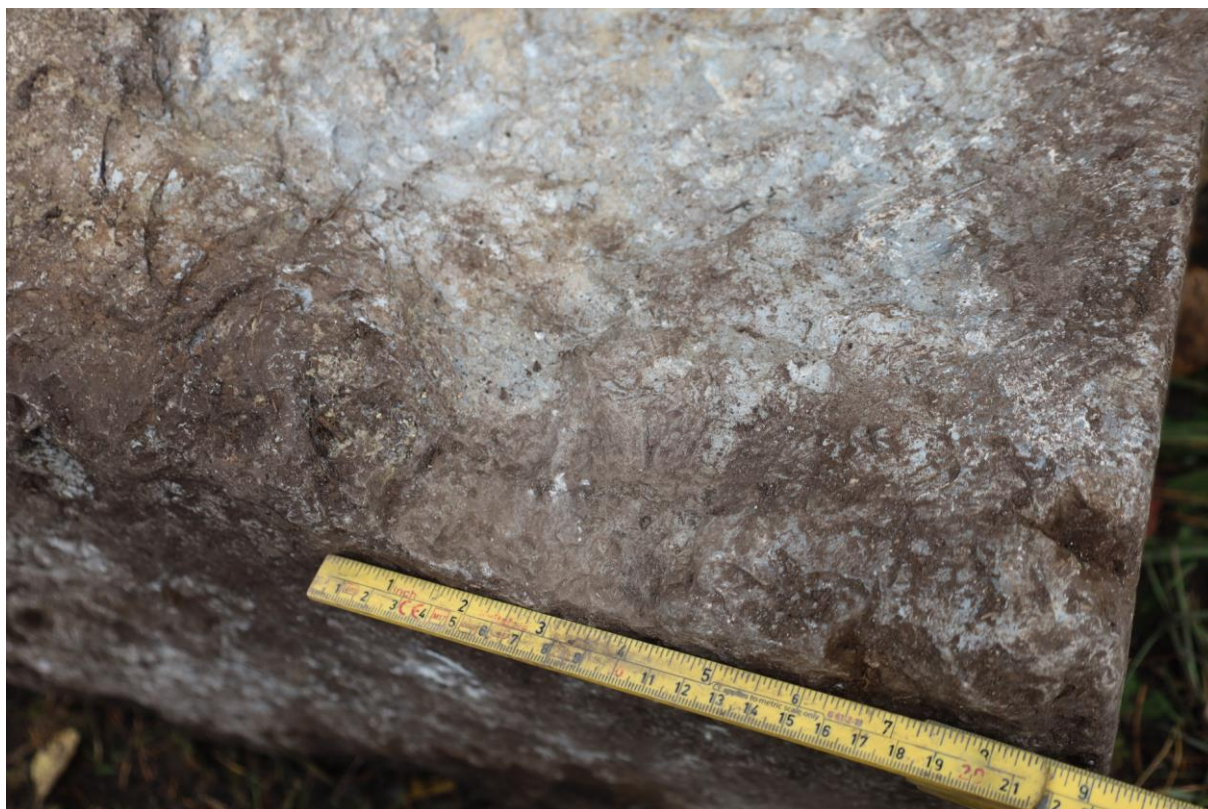
Steinen har to vissider. Disse sidene er bearbeidet med diagonalhugging. Synlige spor viser at dette er gjort med bredhakke eller meisel. Ett sted sees enkelte vertikale spor. Bearbeiding av randslag skiller seg noe ut med kortere huggmerker, noe som er vanlig på kvadersteiner. Sidene har kalkspor etter murpuss, hvitning eller begge deler. På den ene kanten sees også et kilehull (fig.11–12).

Figur 12: Kilehull i kvadersteinen. Foto-nr: Cf55630_NIKU_0010.

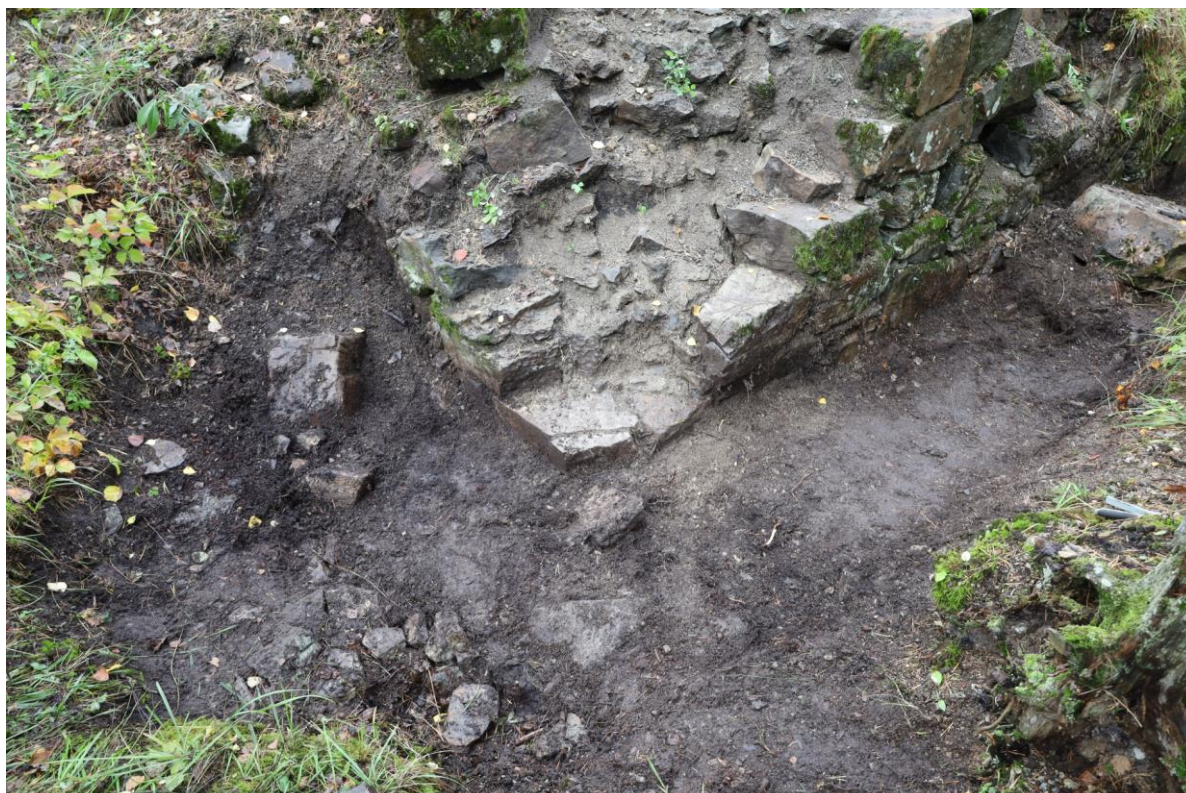
Etter hvert som stein og masser ble tatt ut av sjakten ble selve hjørnet frilagt. Dette hjørnet virker ikke å ha vært synlig siden Blix' utgravning i 1896 ettersom det ved Fischers undersøkelse i 1928 beskrives som utrevet. Fotoene hans kan også tyde på dette.²⁷ I Blix' beskrivelser står det at bygningen (kastelet) var oppført i tuktet stein med finhugget stein i alle hjørner og i vindusinnfatninger i etasjene over kjelleren. Angående vindusinnfatning over kjelleren så må dette dreie seg om løse innfatningssteiner som ble funnet den gang, da ruinen ikke var bevart til et så høyt nivå. Blix har også tegnet noen av disse.²⁸ Når det gjelder Blix' observasjon av finhugget stein i hjørnene så samsvarer dette med funnet av en intakt kvaderstein stående i hjørnet i 2023 (fig.13–16).

Figur 13: Sett mot nordvest: det ytre sørøstre hjørnet graves frem med en kvaderstein helt ytterst. Foto-nr: Cf55630_NIKU_0011.

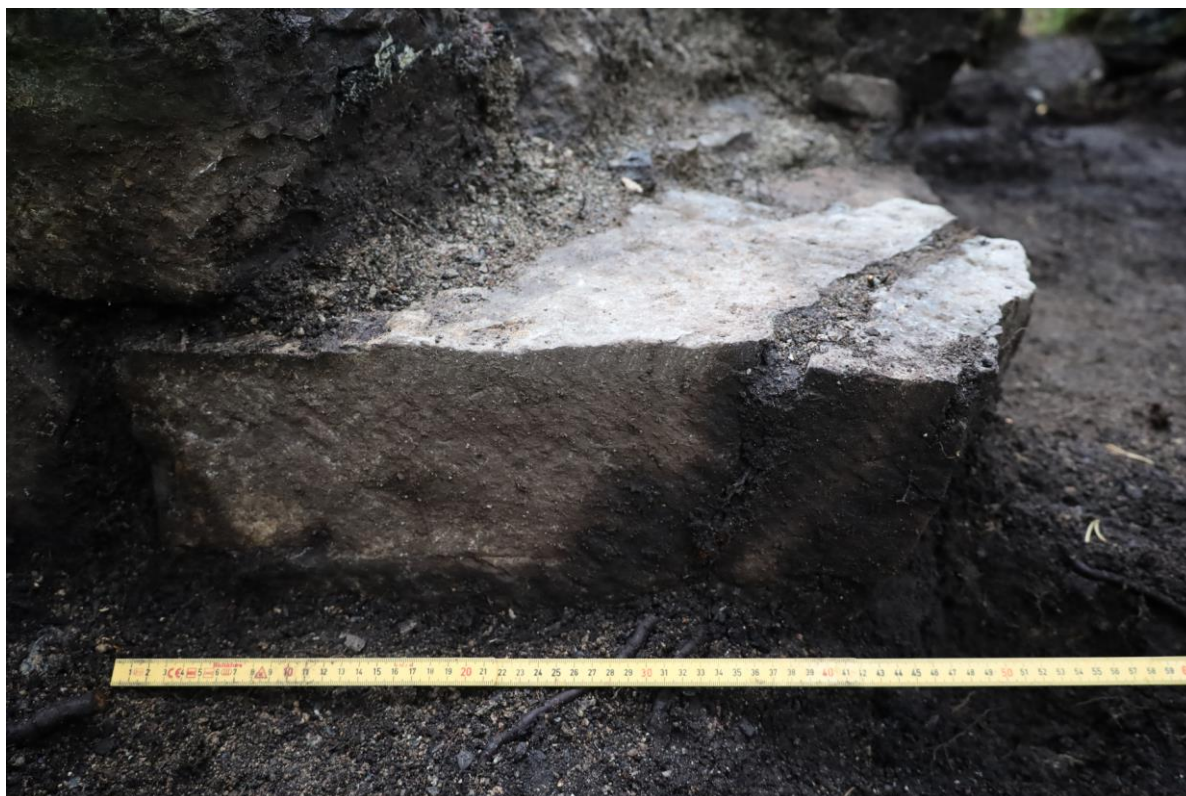
Denne hjørnekvaderen er sprukket opp i to deler med en jordfuge (2cm) imellom (fig.16). Steinens ytterste hjørne er avslått og mangler. Vissiden mot øst mangler derfor, kanskje med unntak av en tynn «stripe» på 1cm. Vissiden mot sør har diagonale huggmerker med definert randslag (2cm). Dette samsvarer med huggmerker og spor på den løse kvadersteinen som ble tatt opp. I tillegg ser man at byggsiden er fint tuktet, med rester av kalk.

Lengen på vissiden mot sør var 48cm (37cm+2cm+9cm). Tar man vekk jordfugen blir den faktiske lengden 46cm. Høydemål fra overkant til bakkeoverflaten var 19cm. Steinen fortsetter ned i massene. Total høyde er derfor ukjent.

Figur 14: Sett mot nord: Kvadersteinens visside med spor av diagonalhugging og definert randslag. Steinen har en sprekk på tvers, og ytterste del mangel. Foto-nr: Cf55630_NIKU_0012.

Under feltarbeidet ble også hjørnespissen av det nevnte hjørnet frilagt, noe som ikke var synlig i 2022 og heller ikke i eldre dokumentasjon tilbake til 1928. Her kom det frem en kvaderstein i hjørnet. Den var intakt, bortsett fra en sprekkeskadet og avslag i øst. Over denne er det et negativt avtrykk inn i kjernen med samme dimensjoner som ex-situ-kvadersteinen. Tilbakeføring er derfor mulig. Hjørnet med kvader fortsetter videre ned i massen.

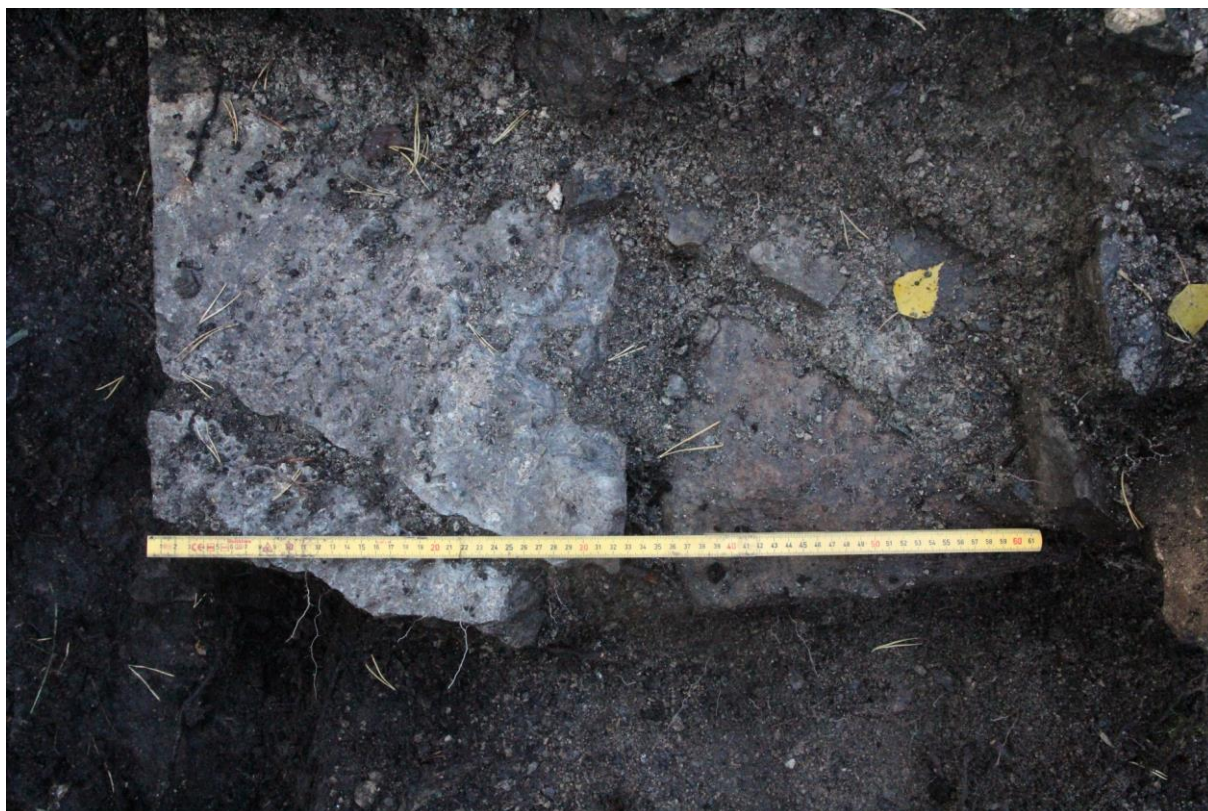
Det vil være å forvente at resten av hjørnet består av alternerende kvadersteiner som binder henholdsvis mot nord og vest. I «mursåret» over sees et 61cm langt negativt avtrykk (N–S) etter en overliggende stein som mangler (se fig.16). Kvadersteinen som ble funnet løst like utenfor var 60cm lang og har trolig stått på dette stedet.

Figur 16: Sett mot vest: Det ytre sørøstre hjørnet. Kvaderstein til venstre og en tuktet stein til høyre. Over disse er et «negativt» avtrykk av en stein som er tatt ut. Dette måler 61 cm x 30–40cm litt avhengig hvor man måler fra. Foto-nr: Cf55630_NIKU_0014.

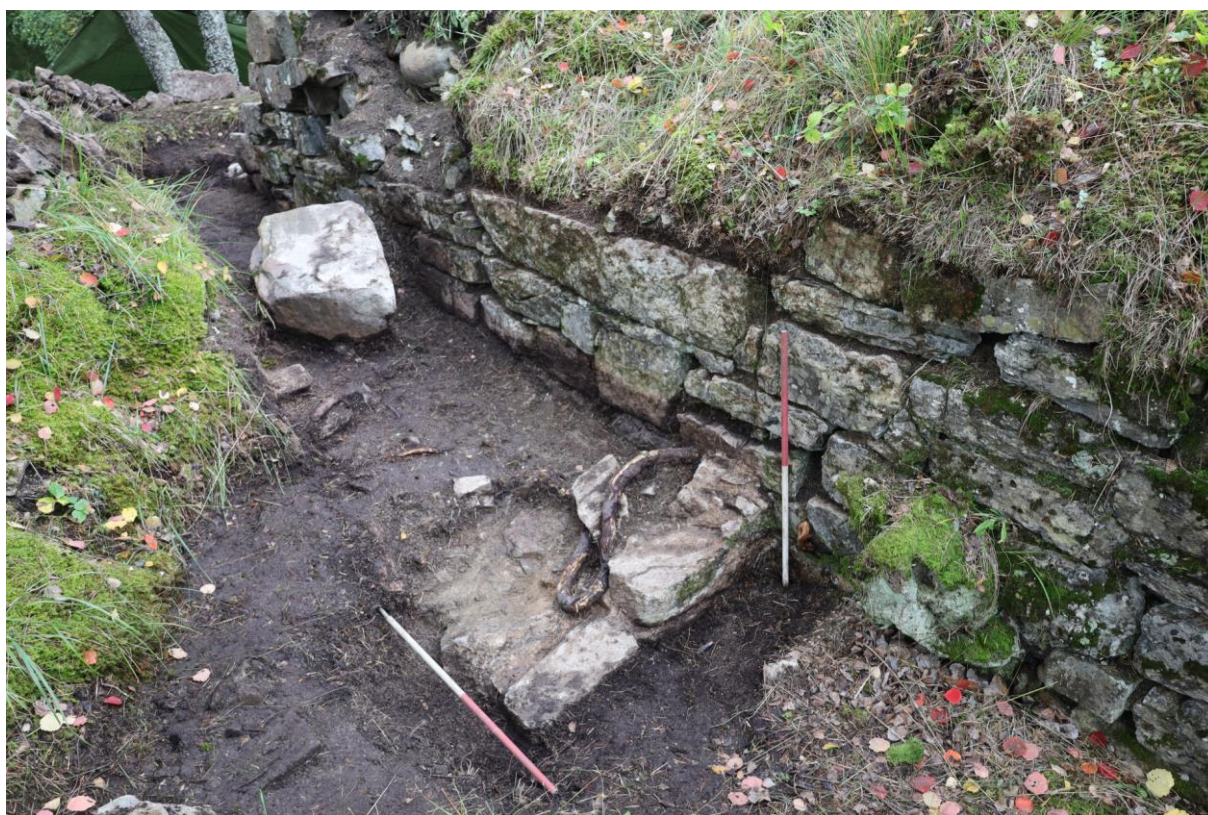
Muren kan enkelt beskrives som restene av en kistemur med en murkjerne og et murskall i nord. Den står sekundært inntil kastelets østmur, følgelig er disse to ikke murt i forband. Det betyr også at vi kun har en avgrensning mot nord og vest. Videre utstrekning mot sør og øst er uvisst da dette fortsetter under bakken. I plan ble muren målt 0,8m N–S og 1,15m Ø–S. Ifølge Blix' plan så fortsetter den en meter i hver retning, dersom innmålingen hans er riktig.

Figur 17: Sett mot sørøst: sekundærmuren er murt inntil kastelets østmur. Foto-nr: Cf55630_NIKU_0015.

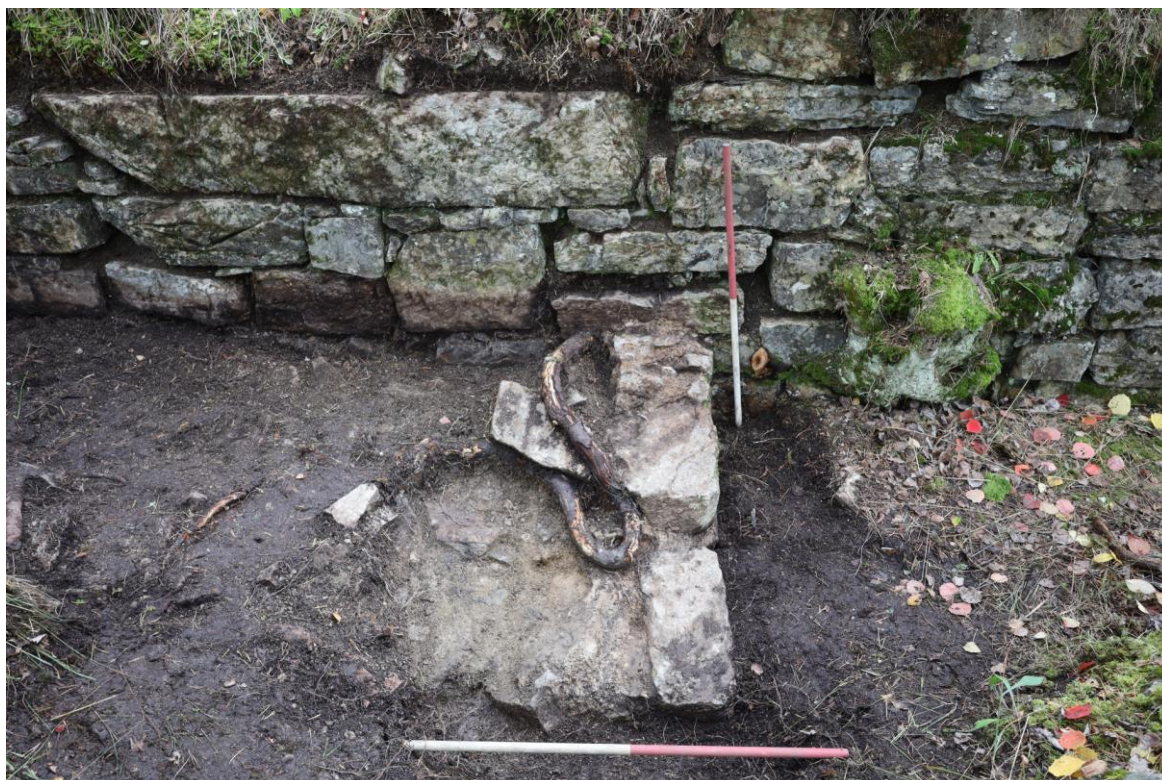
Murskallet er 20–30cm tykt og godt bevart med fast mørtel (fig. 18–19). Det står i 2–3 jevne skift over bakken, men murskallet fortsetter dypere ned i massene. Steinene ligger på flasken, men den ytterste steinen bikker noe ned. Dette er ikke kvadersteiner, men fint tuktede rektangulære steiner. Den ene har noe som kan ligne på et avfaset hjørne, men dette kan også være et tilfeldig avslag.

I øst ble det gravd ca. 25cm ut forbi sekundærmuren og ca. 20cm ned. Her er det åpenbart revet ut noen steiner, men om disse har vært i et murskall eller om de var i kjernen er uvisst. Jamført med plantegningen til Blix så er det siste mest sannsynlig (fig.21). Kjernen består av flere mindre, grove bruddsteiner. Imidlertid er mørtelen her noe løsere og ikke så herdet som i murskallet. En stor rot vokser ut av kjernen og fortsetter inn i en fuge i kastelets østmur (fig.17–19).

Figur 18: Sett mot vest: dette er tydelig en kistemurt konstruksjon med murskall til høyre og kjerne til venstre. Endelig avgrensning mot øst og sør er uvisst. En stor rot vokser ut av kjernen og fortsetter inn i en fuge i kastellets østmur. Foto-nr: Cf55630_NIKU_0016.

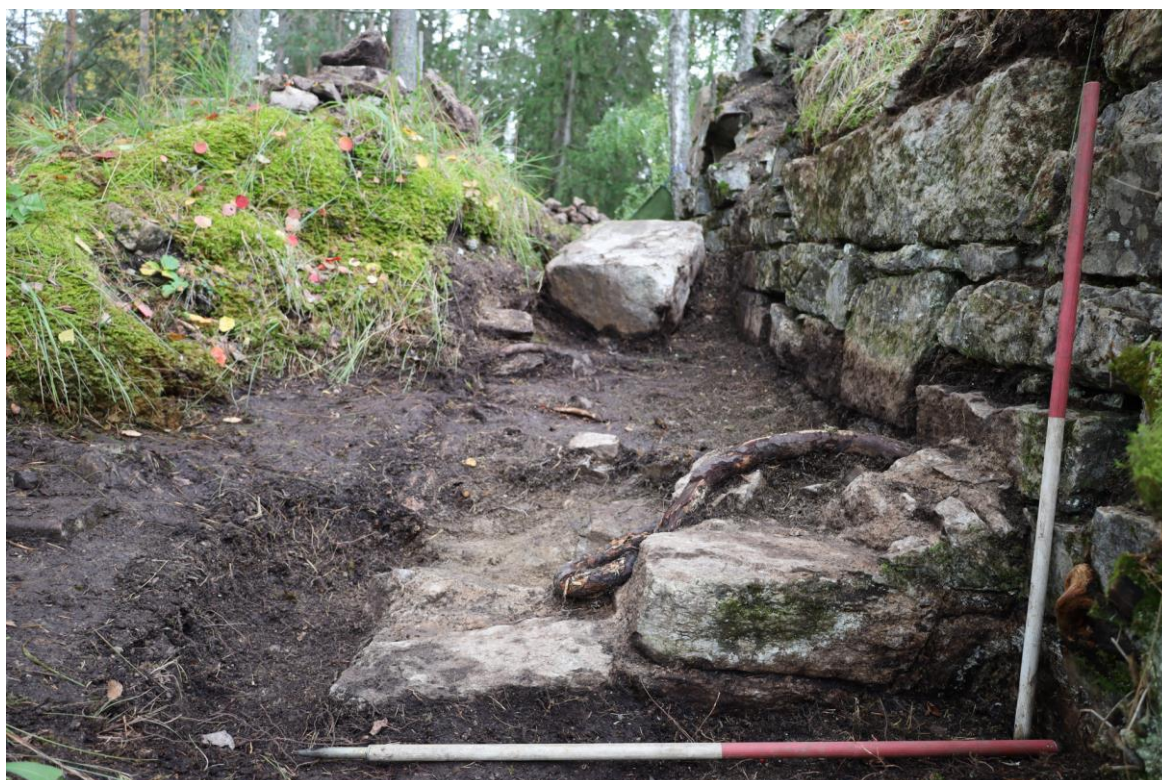
Figur 19: Sett mot sør: 2–3 skift i murskallet var godt bevart. Det øverste skiftet besto imidlertid av mindre steiner/pinningsteiner. I bakgrunnen sees den store steinen som raste ut av østmuren i 2020 (note 23). Foto-nr: Cf55630_NIKU_0017.
