TILSTANDSVURDERING AV EMANUEL VIGELANDS FRESKER I GAMLE KREMATORIUM

Vestre gravlund, Oslo

Tittel Tilstandsvurdering av Emanuel Vigelands fresker i gamle krematorium Vestre gravlund, Oslo	Rapporttype/nummer NIKU Rapport 363	Publiseringsdato 13.06.2024
	Prosjektnummer 1022824	Sider 37
	Avdeling Konservering	Tilgjengelighet Åpen
Forfatter(e) Helene Nuland, Susanne Kaun, Elisabeth Andersen	ISSN 2703-7797 ISBN 978-82-8101-512-8	Oppdragstidspunkt / periode utført 25.-26. mars 2024
	Forsidebilde Utsnitt fra «barnet» i felt 2 av kuppelmaleri. Utklipp fra Fotogrammetri Foto: J. Causevic og O. F. Unhammer, NIKU

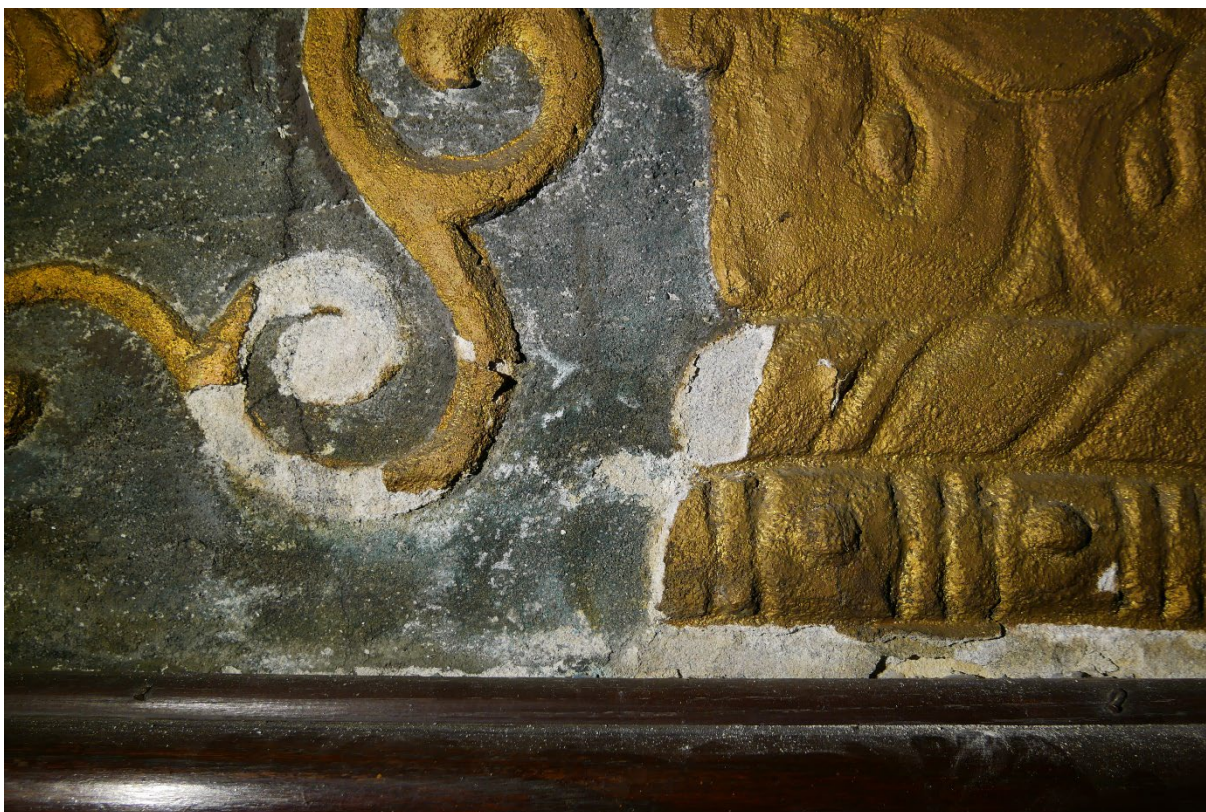
Figur 11 I skadde områder i buen i katafalken ser man en kornete smuldret stukkaturpuss, som har drysset ned på listen under.

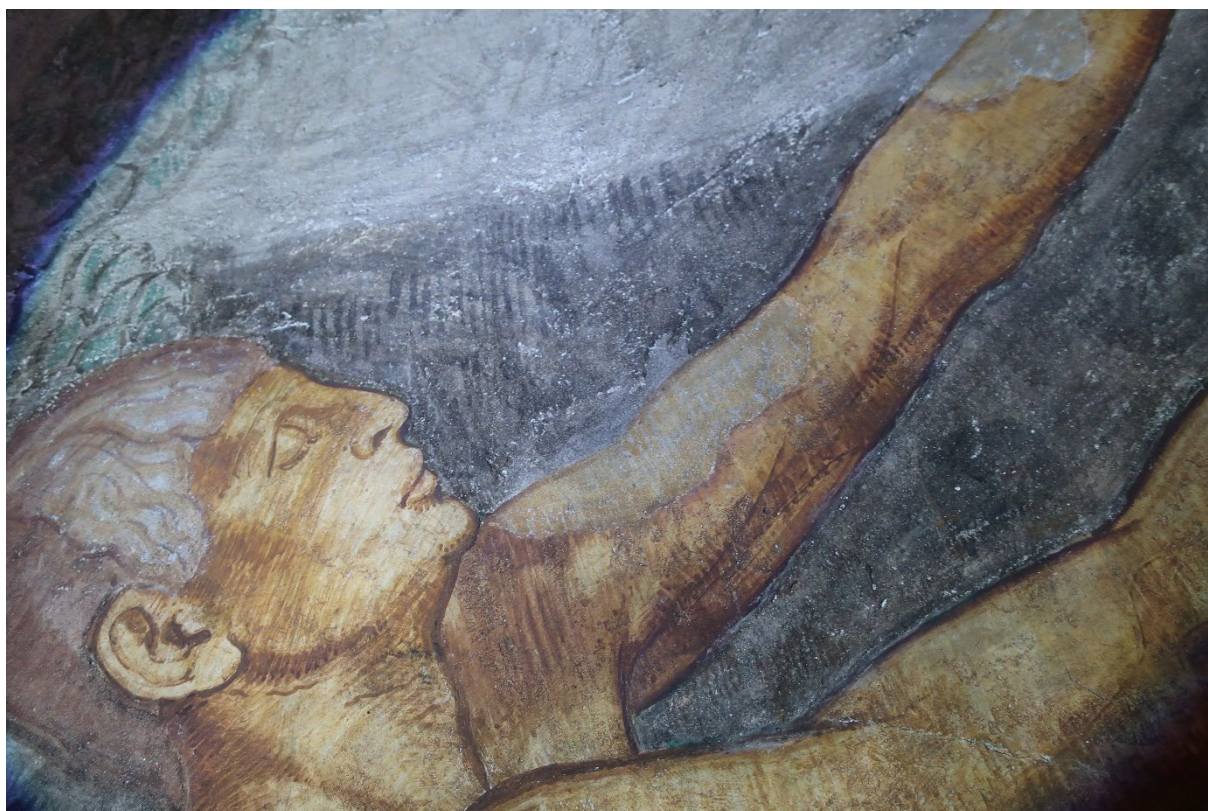
Det finnes spor etter tidligere behandling av maleriene, i form av små retusjer og sprekker som har blitt tettet og retusjert (se figur 13). Mesteparten av behandlingene er tilfredsstillende, bortsett fra noen områder med en klar blå retusj (se figur 14), og retusjer som muligens har endret farge over tid, som dermed skiller seg markant fra originalen. I rankedekoren sees også tegn på ny-modellerte områder (reparasjoner) som har blitt ny-bronsert og i tillegg patinert, trolig for å tilpasses den mørknede omkringliggende rankedekoren (se figur 15).

Figur 13 Tidligere reparasjon med retusj på figurens venstre overarm. Detaljbilde fra felt 1.

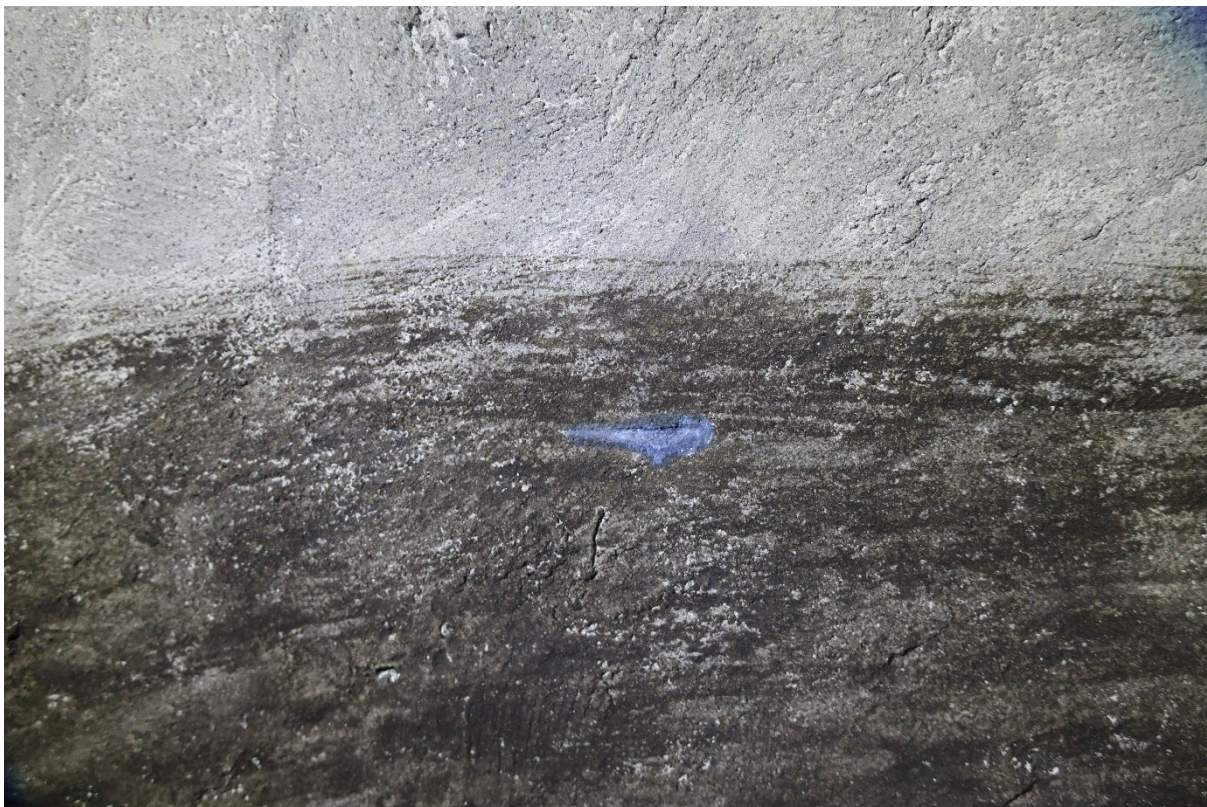
I hovedrommet, på veggene under kuppelen, er det flere reparasjoner og større retusjer (sannsynligvis ikke utført av konservator) i farger som ikke er riktige i forhold til originalen, samtidig som de er for matte og dekkende og skiller seg ut, særlig under observasjon i god belysning. Samme type reparasjon er funnet på maleriet i katafalken; en større mørk grønn flekk i nedre del av maleriet.

Figur 14 En blå retusj som skiller seg fra de originale fargene. Den samme fargen er å finne i flere områder av maleriene og passer ikke inn.

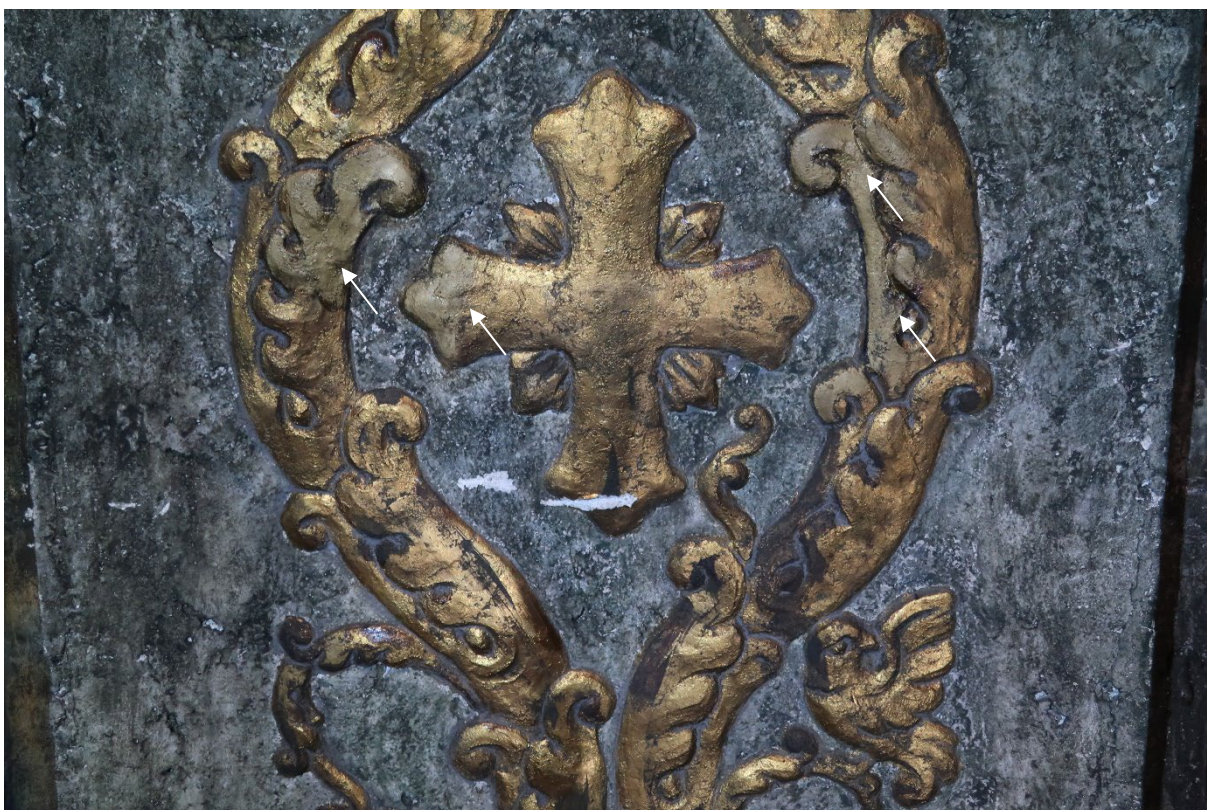
Figur 15 Ny-modellerte områder (indikert med piler) av stukkaturen er mattere enn originalen. Utsnitt fra felt 2.

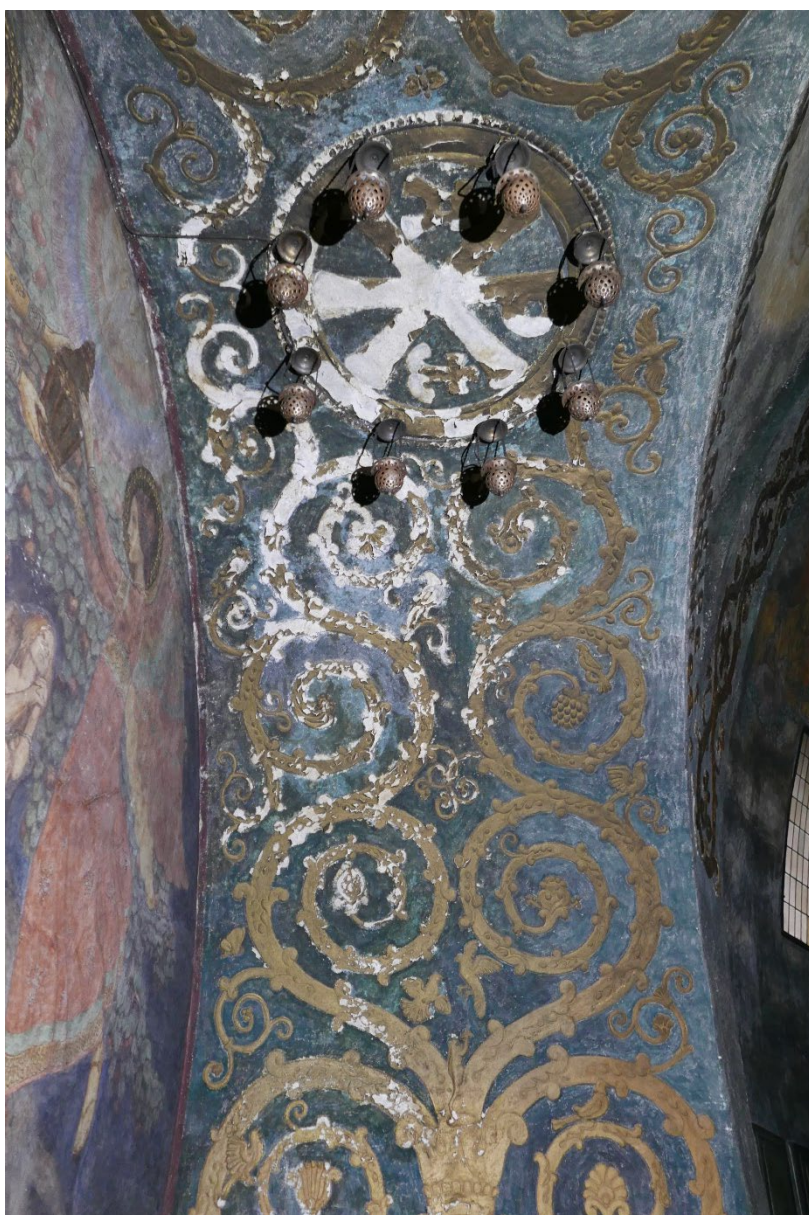
Rankedekoren i buen over veggmaleriet ved katafalken er svært skadet av tidligere vanninntrengning og saltutblomstring. Flere elementer har falt av eller er løftet fra underlaget og står i fare for å falle av (se kartlegging, vedlegg 2). Vannskaden er fra tidligere lekkasjer og er reparert. Pussen er tørr og ingen videre skadeutvikling forventes (se figur 16 og 17).

Figur 16 Store deler av stukkaturen i buen over katafalken mangler. Foto tatt opp i buen fra gulvet bak katafalken.

De største skadene på områdene undersøkt av NIKU er på rankedekoren i buen over katafalken og i det østre kolumbariet, og har oppstått som følge av vanninntrenging (sannsynligvis lekkasje) som har resultert i saltsprengninger.

- Det bør forsikres om at det ikke er aktiv vannlekkasje i området.
- Skadde områder dokumenteres før arbeid settes i gang, også som grunnlag for rekonstruksjon.

- Fjerne ustabil og nedbrutt materiale: elementer som står i fare for å løsne, samt puss som er veldig nedbrutt fjernes inn til stabil overflate er oppnådd.

- Fjerning av salter: Salter fjernes fra overflaten, eventuelt dypere inn i overflaten om dette viser seg å være nødvendig. Det anbefales å utføre saltanalyser og det bør vurderes å ekstrahere salter før rekonstruksjon. Ved rekonstruksjon av rankedekor er det uunngåelig å bruke vann, som kan lede til ny oppblomstring av salter. Om saltene forblir i veggen og det tilføres vann, kan dette lede til saltkrystallisering og videre nedbrytning av materialene og kortere holdbarhet på rekonstruert materiale.

- Rekonstruksjon stukkatur: Områdene med tap av materiale bygges opp og rekonstrueres ved bruk av passende materiale; kjemisk og fysisk kompatibelt med originale materialer. Det er ønskelig med analyse av stukkaturmateriale for tilpasning av rekonstruksjonsmateriale.

- Fargesetting av rekonstruerte områder: rekonstruert stukkatur inkludert bakgrunn males/bronsemales/forgylles med samme materiale og teknikk som originalen, og tilpasses fargemessig originale omkringliggende områder, slik at ikke nye områder skiller seg ut.

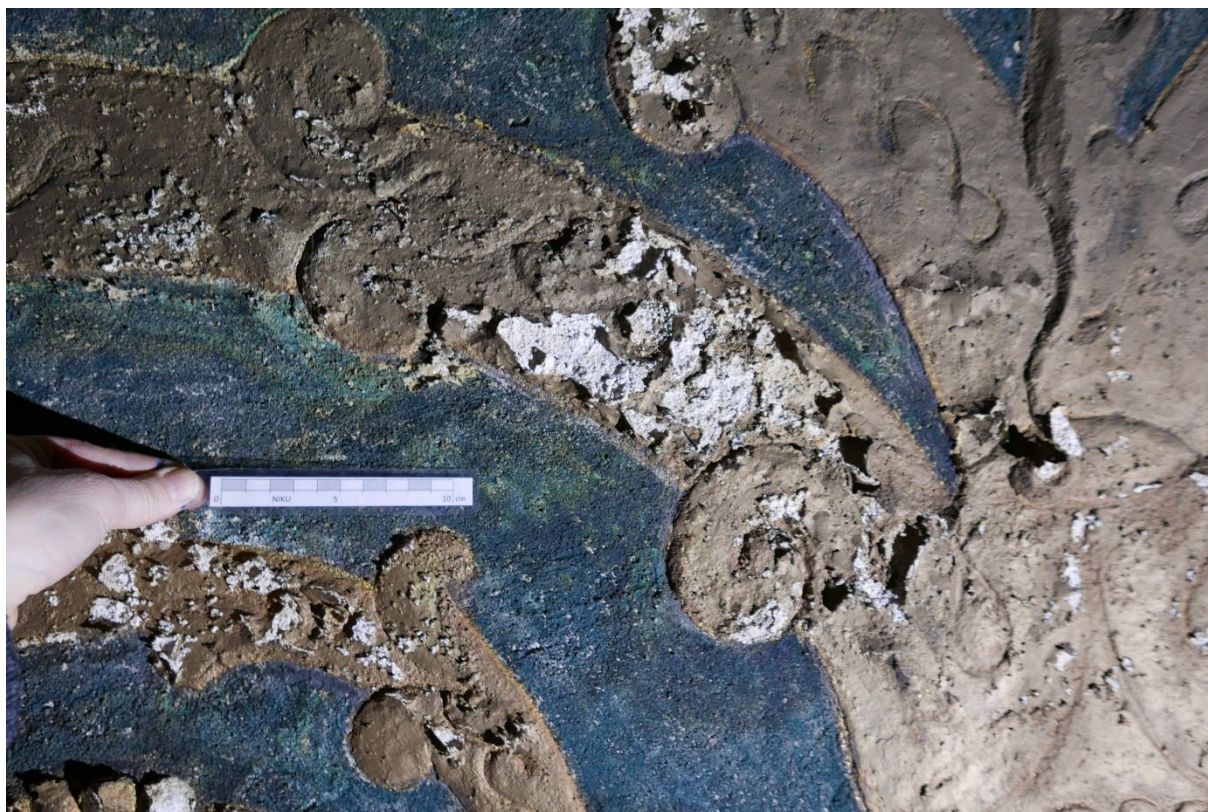
Figur 17 Saltutblomstringer på stukkaturen i katafalken har ledet til tap av materiale.

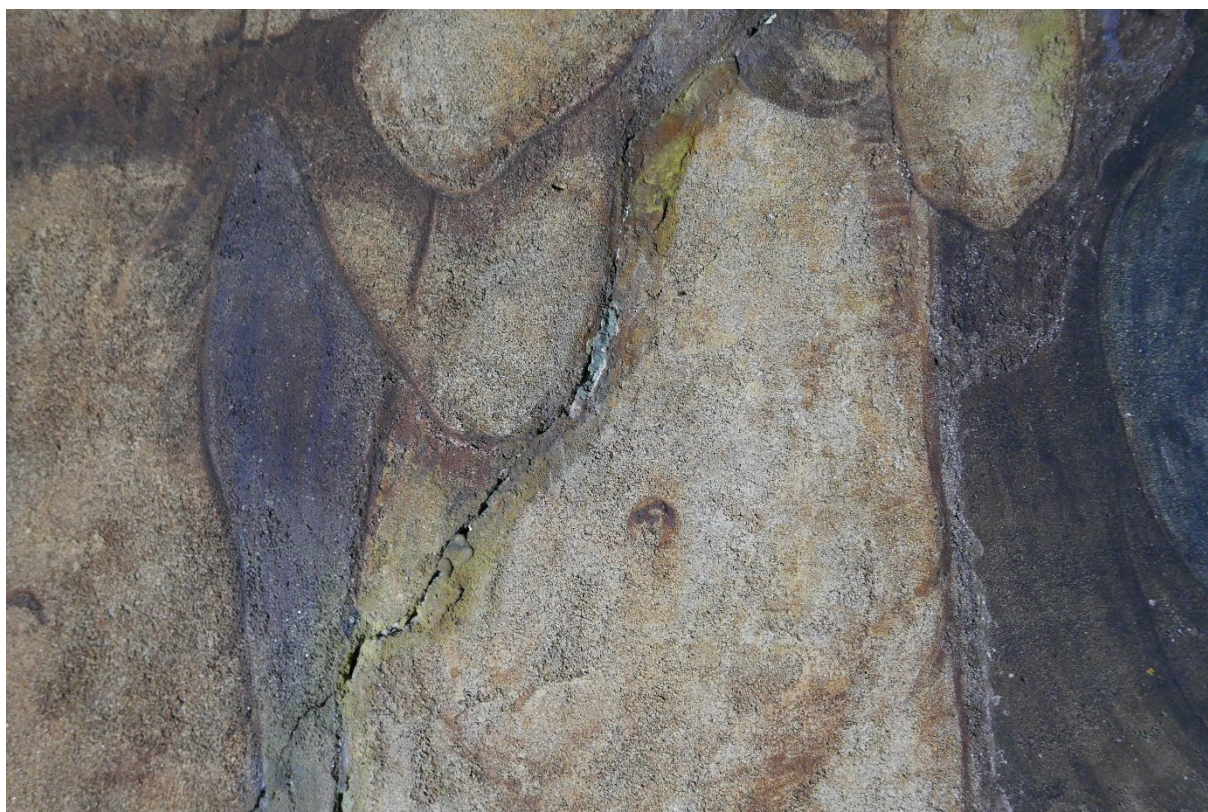
Maleriet i nisjen bak katafalken er generelt sett i god stand. Det er en del fine sprekker (se figur 19) samt noen større sprekker, hvorav en er delvis tettet og retusjert med mørknet retusjeringsmateriale (se figur 18 og 19). Sprekkene er stabile. Enkelte områder med tap av materiale, sannsynligvis mekaniske skader. Ett område med bom er oppdaget (se kartlegging, vedlegg 1), men virker stabilt og krever per nå ingen behandling (bør holdes under observasjon). Det er en del mekaniske skader i bue over dør (se kartlegging, vedlegg 1), som trolig skyldes støtskader. Overflaten er skitten og i noen områder også flekkete, særlig i nordre del (se figur 20).

Figur 18 En sprekk i muralmaleriet i nisjen bak katafalken. Denne er tidligere reparert (uvisst når), men pigmentene er misfargede og reparasjonsmaterialet delvis manglende.

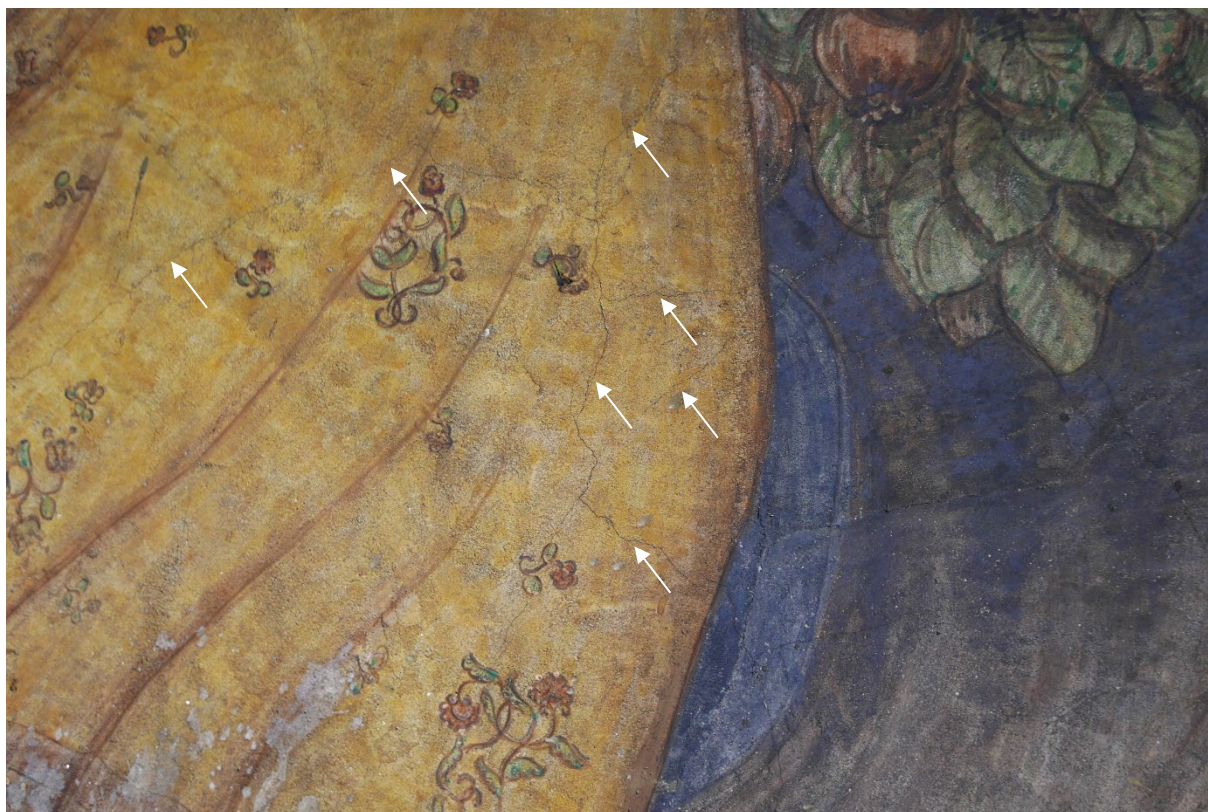
Figur 19 Nettverk av fine sprekker indikert med piler. Sprekkene er stabile. Detaljbilde fra nisjen bak katafalken.

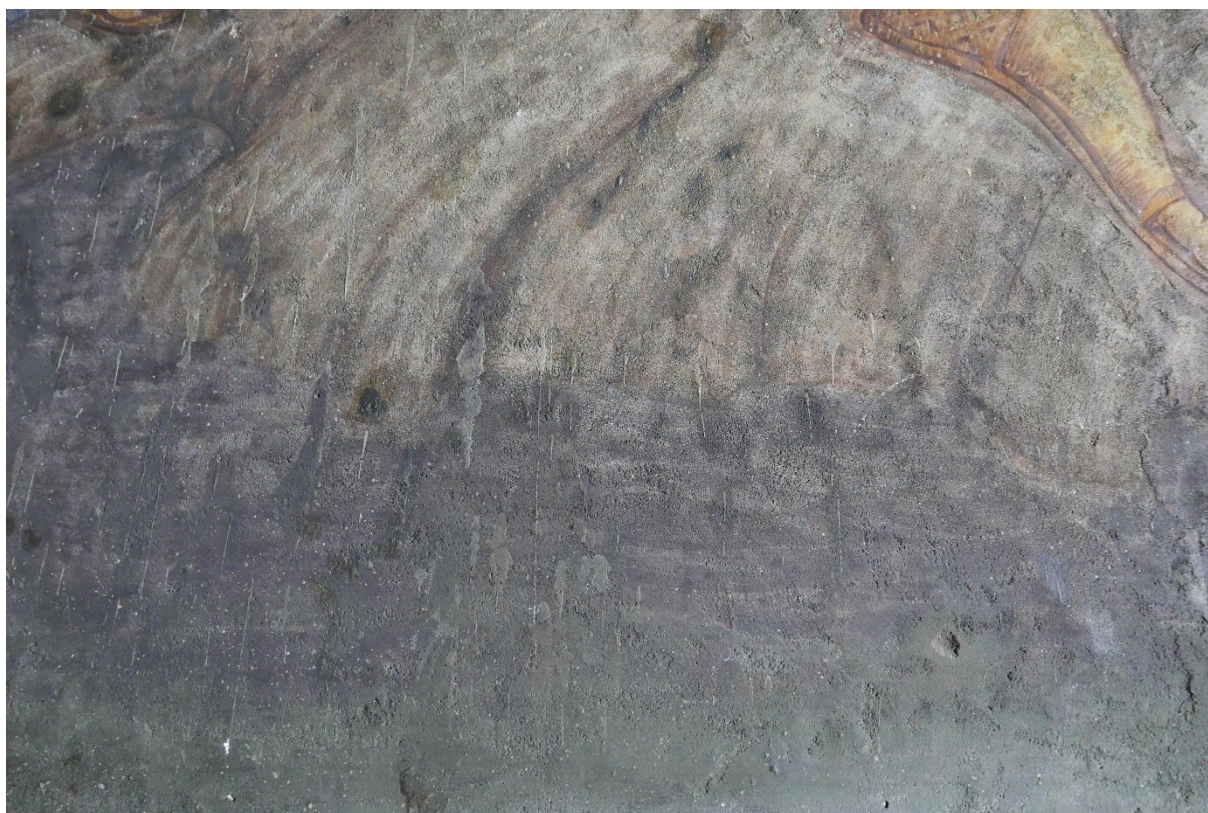
Figur 20 Flekker på overflaten i nisjen bak katafalken.

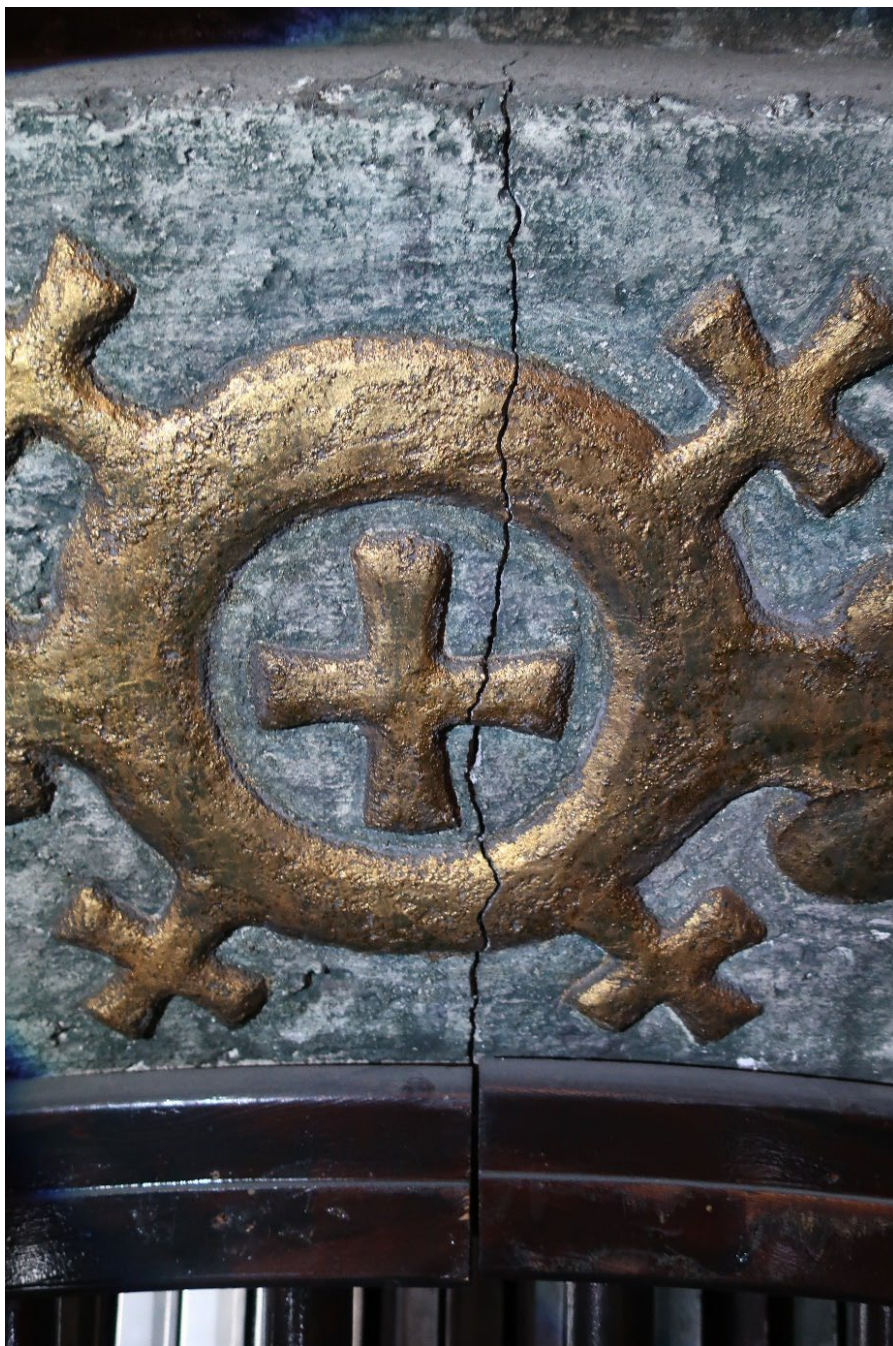
Figur 21 Sprekk (sannsynligvis setningskade) i rankedekoren under felt 4. Sprekken er stabil.

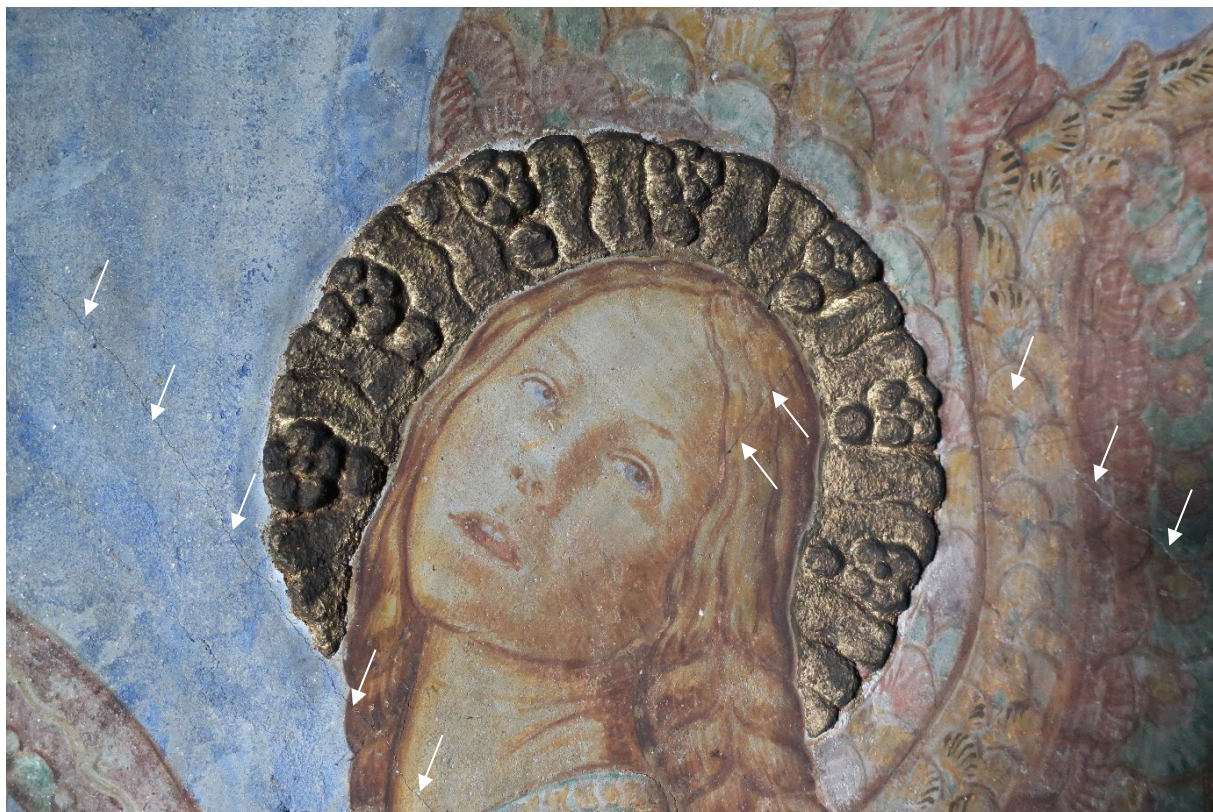
I østre kolumbarium er det sprekker i hvelvet, som strekker seg fra den nedre listen (hvor hvelvet begynner) til maks ca. 150 cm opp i hvelvet og forgrener seg (se figur 22, 23 og kartlegging, vedlegg 3). Ingen sprekker går helt opp i toppen av hvelvet. Det er flere på nordsiden av hvelvet (den delen som møter den flate takkonstruksjonen med stukkatur). Sprekkene er stabile og virker ikke til å være nye. Kanten innad i sprekkene er også stabile med unntak av svært få områder som mulig kan komme av. Malingslagene og pussene er stabil og viser god vedheft. Noen områder med tap av materiale er observert, samt enkelte hull (spikerhull). Overflaten er svært skitten og nedsotet.

Figur 22 Hårfine sprekker i hvelvmaleriet i østre kolumbarium (indikert med piler). Sprekkene er stabile.

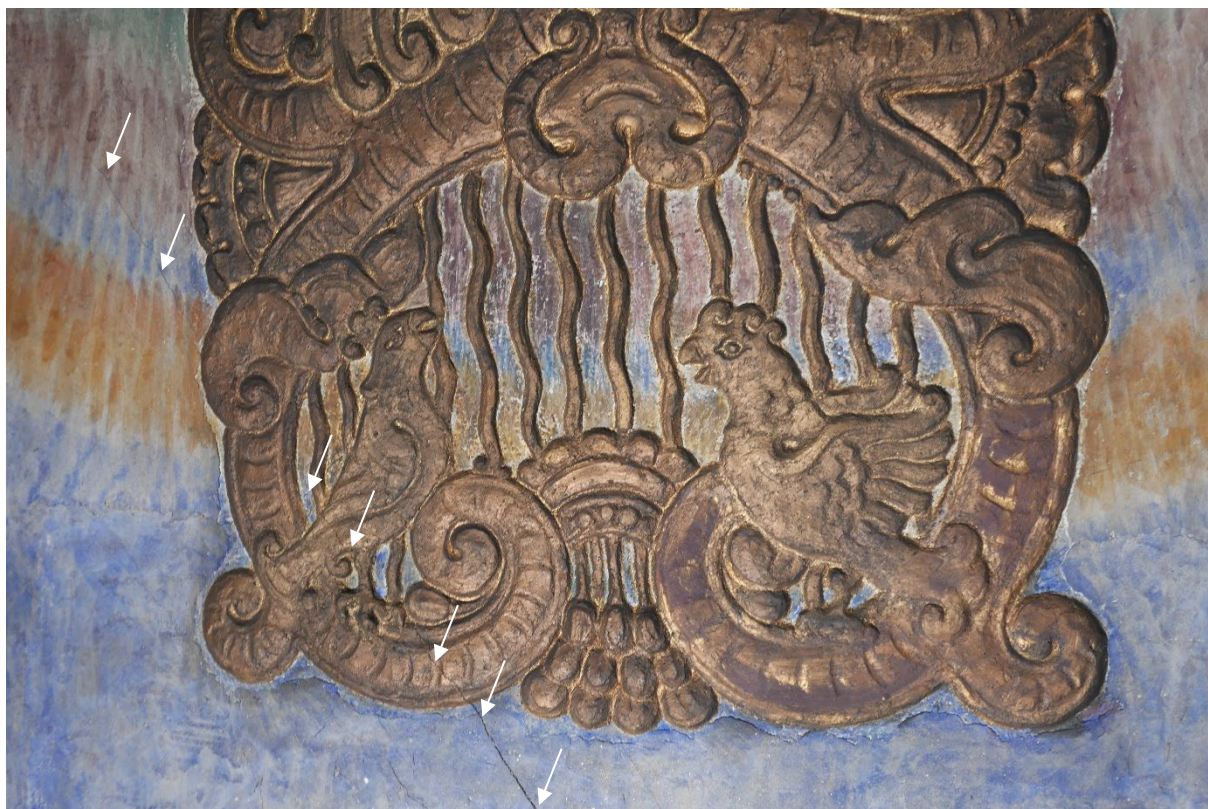
Figur 23 Detaljbilde av sprekk i pussen og stukkturkorset i østre kolumbarium (indikert med piler). Sprekkene er stabile.

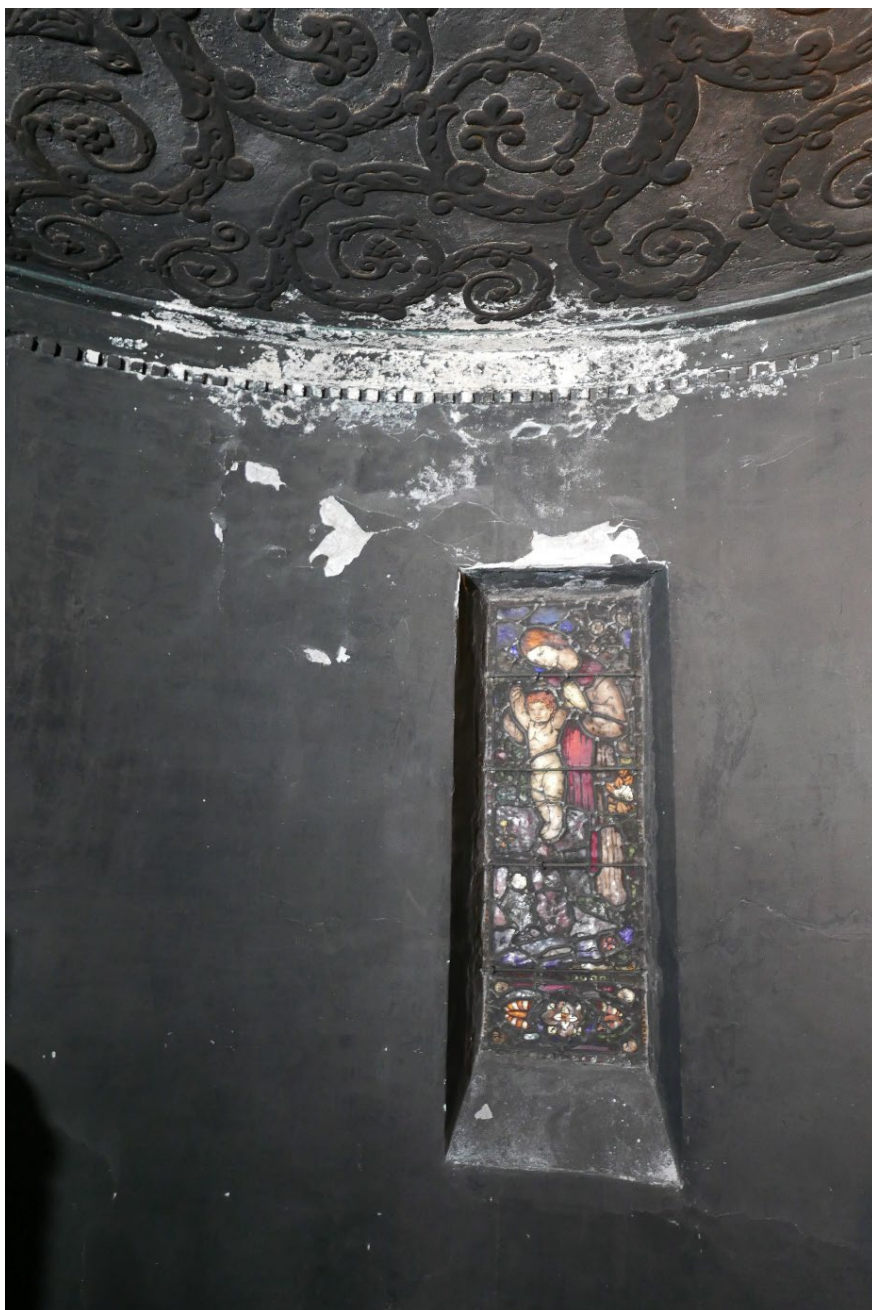
Listen mellom hvelvet og den flate himlingen er delvis løs, og enkelte deler har falt av. I den flate himlingen mot syd, er flere områder med saltutblomstring og tap av materiale etter en tidligere vannskade (se figur 24 og 25). Den saltpåvirkede overflaten er enten helt tapt, løs eller sprukket. I noen områder er også pussunderlaget tapt, og det er hull tvers igjennom (se figur 26 og kartlegging, vedlegg 3). Gjennom slike hull observeres en trekonstruksjon samt netting som indikerer hvordan himlingen er konstruert. Overflaten er meget skitten, som mørkner overflaten betraktelig.

Figur 24 Større skade på vegg og himling i østre kolumbarium er et resultat av en tidligere vannskade og saltutblomstringer.

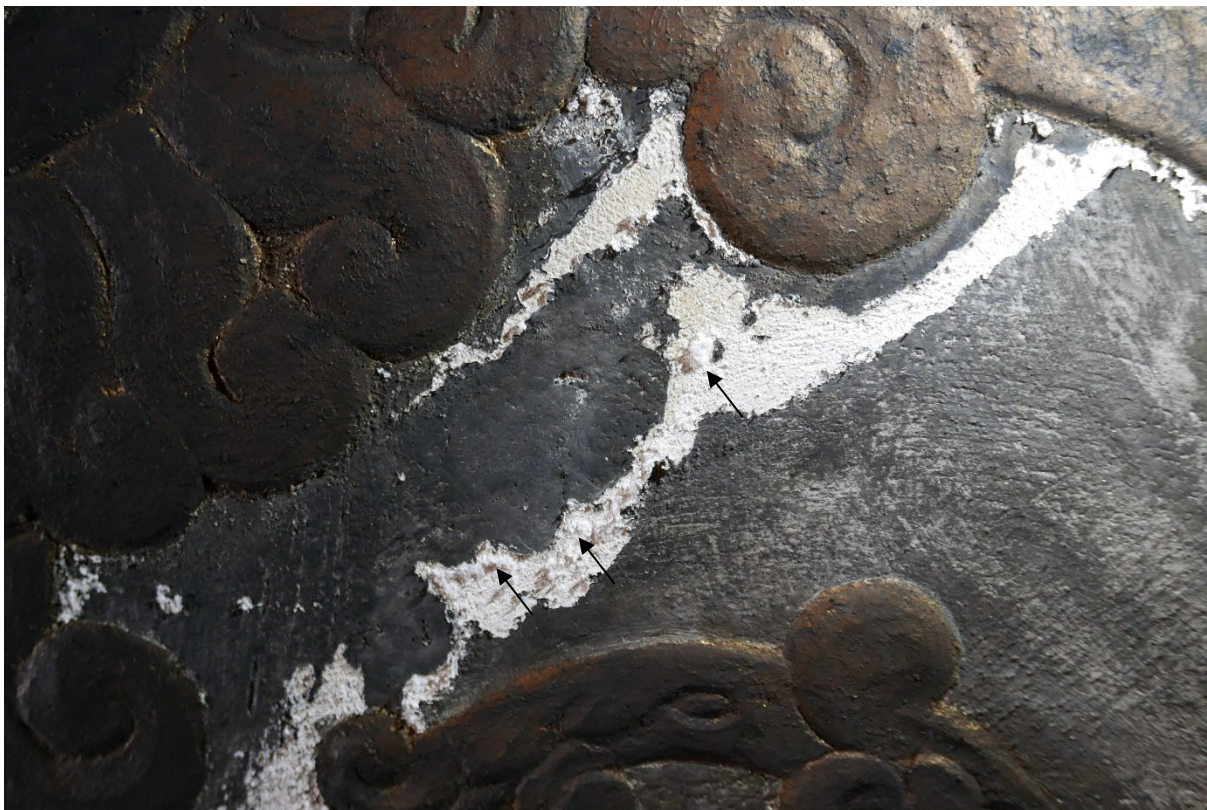
Figur 25 Saltutblomstringer ligger som et lett materiale på den nedbrutte overflaten hvor malingslaget er gått tapt.

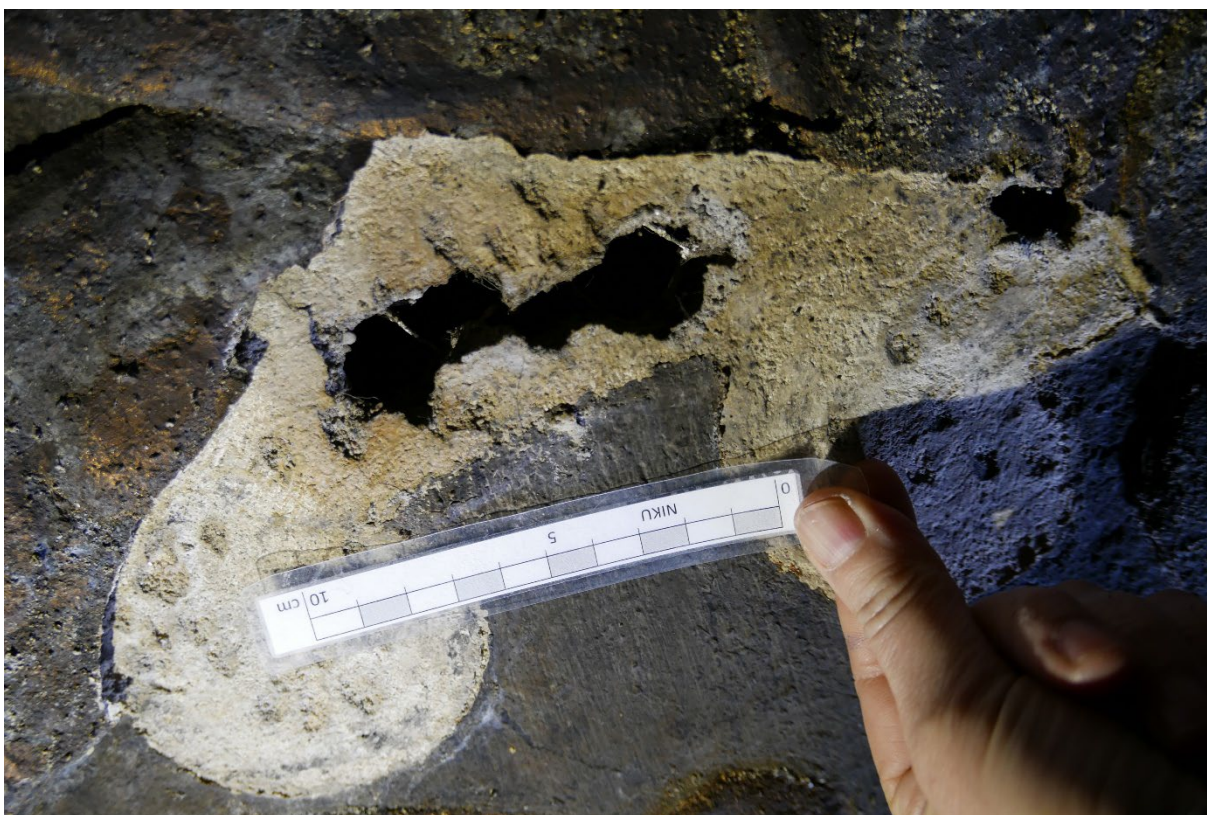
Figur 26 Et hull gjennom hele pussen i kolumbariet i et område med tapt stukkatur. Stukkaturelementet har falt av i et helt stykke og hakk/skraper vises på pussoverflaten (for å bedre vedheft). Gjennom hullet kunne litt av strukturen under pussen observeres.

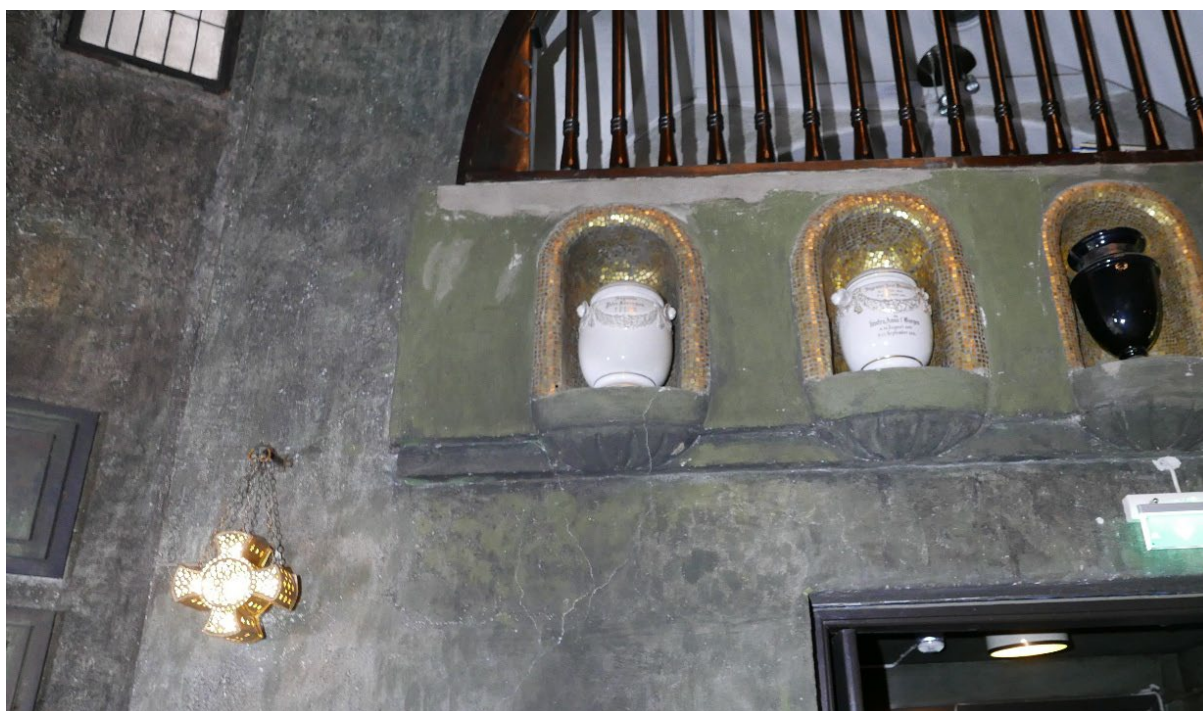
Figur 27 Foto tatt mot felt fire i hovedrommet. I bildet sees sprekker i veggen og skjemmende reparasjoner i området rundt urnene. Malingen virker matt og dekkende i forhold til resten.

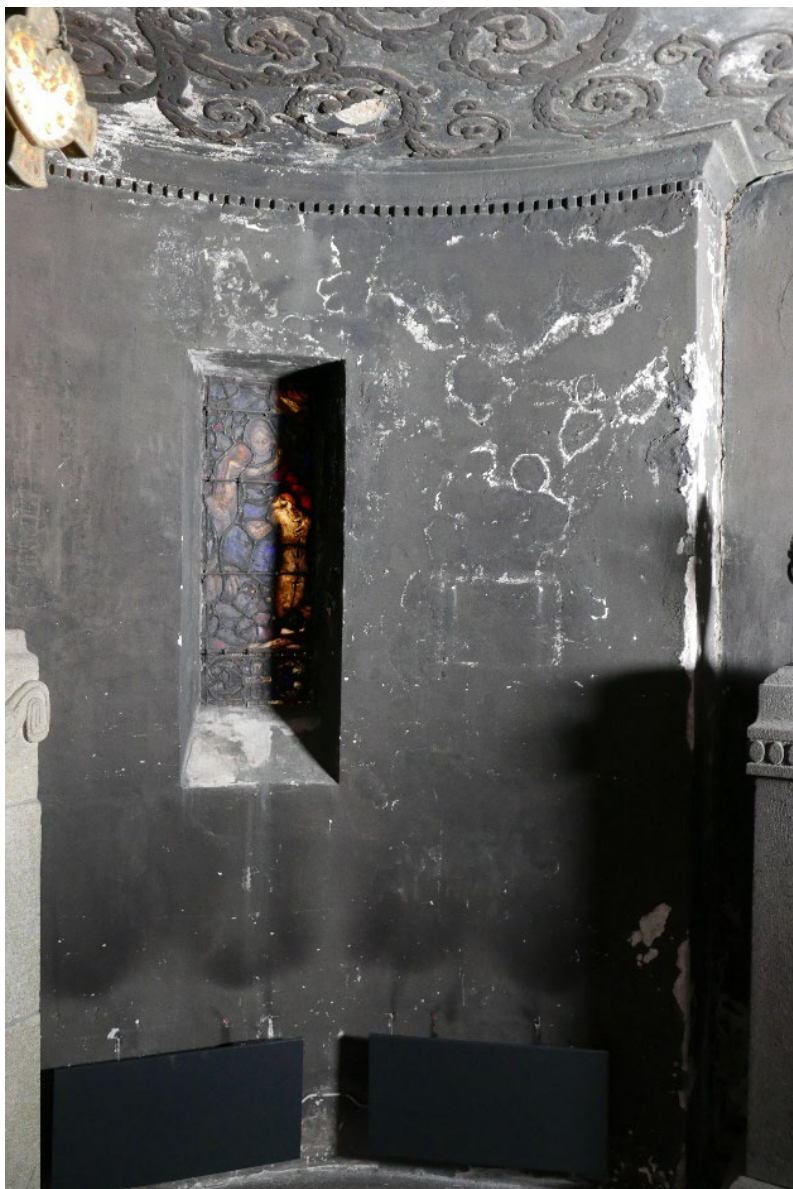
Figur 28 Skade på vegg grunnet fukt i østre kolumbarium. Muren er nå tørr. I bildet kan man også se glassmaleri, som bør tilstandsvurderes og renses.

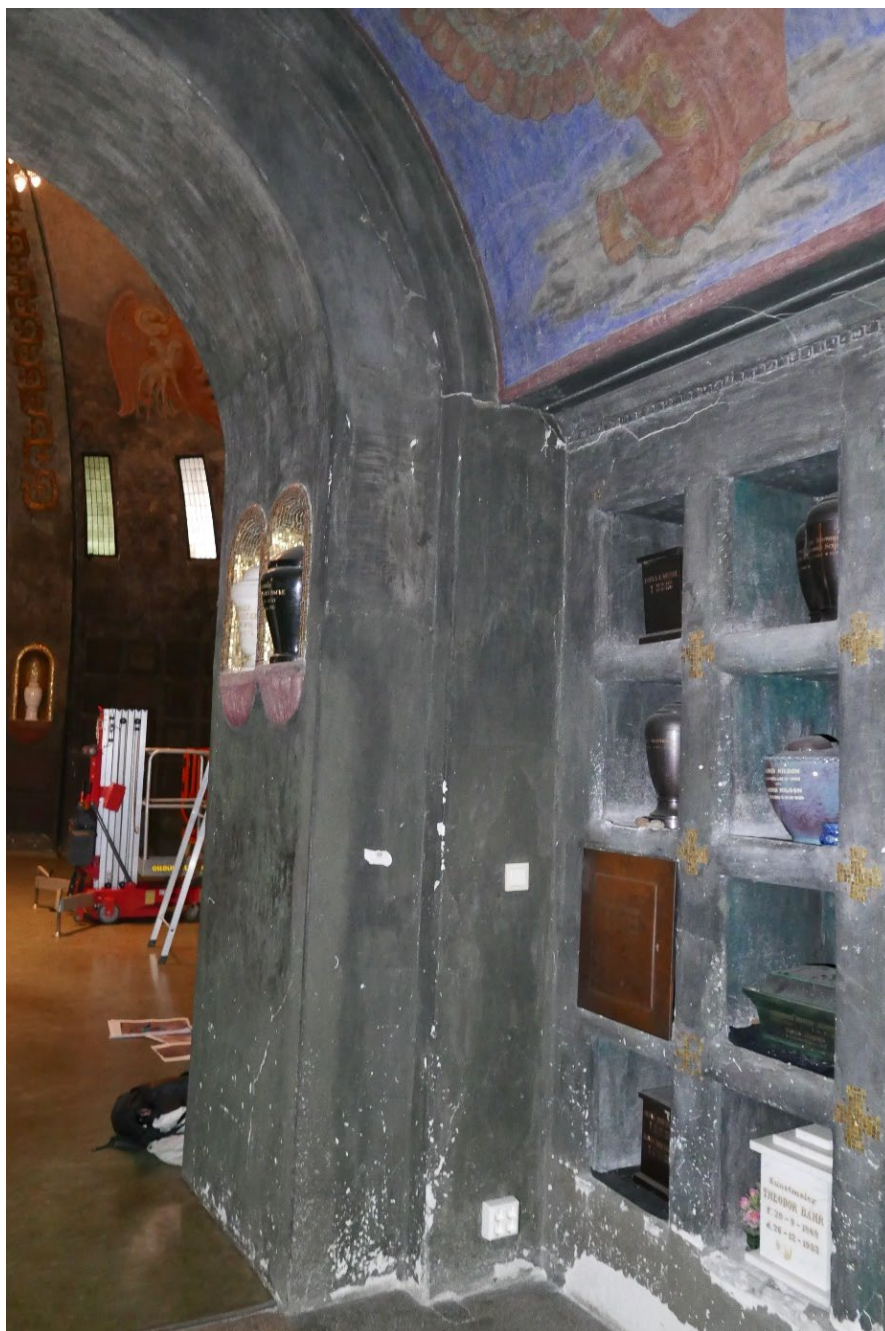
Figur 29 Nedre del av østre kolumbarium. Her ser man tap av materiale, særlig i nedre del, i tillegg til sprekker i øvre del.

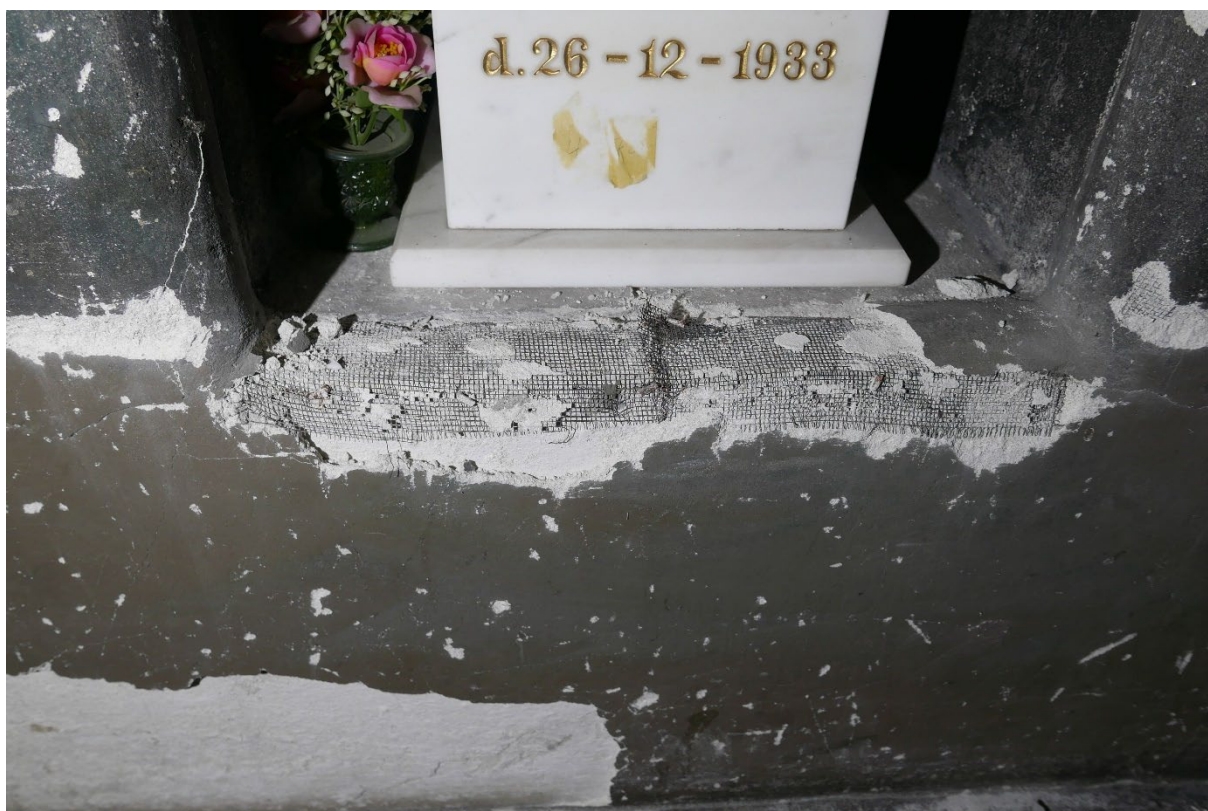
Figur 30 Større skade i hylle på bakkenivå i østre kolumbarium. Denne er utsatt og bør repareres.

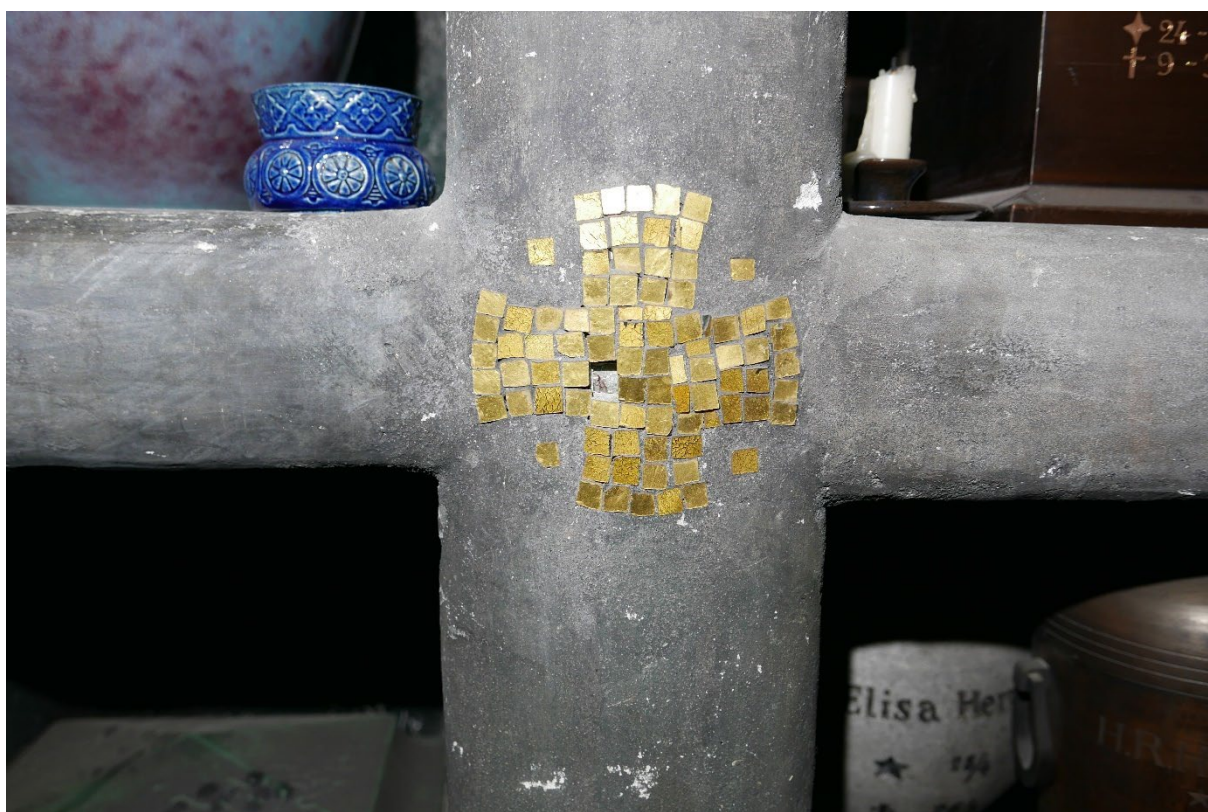
Mosaikk-belagte flater er stabile med unntak av få (to-tre stk.) mosaikkstein som mangler (se figur 31). Glassmaleriene er svært skitne. En del strukturelle setningskader er observert i veggstruktur og begge kolumbarier. Dette utartes i form av større sprekkdannelser og mindre og større områder med tap av materiale. En del områder, særlig i nedre del av vegg, er ustabile og det antas at skadene/tap av overflatemateriale vil fortsette (se figur 29 og 30). Ved ett av vinduene i kuppelen ble det fra bakkeplan observert en åpning tvers igjennom veggen. I tillegg er det flere småskader på veggen som utfall, skraper og støtskader. I det vestre kolumbariet (ved heis) har det sannsynligvis blitt brukt en diffusjonstett maling som flasser av (se figur 32 og 33). Alle overflater og elementer i krematoriet er skitne, støvete og nedsotet.

Figur 31 Mosaikk (østre kolumbarium) er stort sett i god stand, bortsett fra at de er bør renses. På bildet vises et eksempel hvor en mosaikkstein mangler.

- Overflaterens: våtrenes.
- Enkelte reparasjoner: erstatte tapte mosaikkstein med tilsvarende nye.
