TILSTANDSVURDERING AV EMANUEL VIGELANDS FRESKER I GAMLE KREMATORIUM

Vestre gravlund, Oslo

Tittel Tilstandsvurdering av Emanuel Vigelands fresker i gamle krematorium Vestre gravlund, Oslo	Rapporttype/nummer NIKU Rapport 363	Publiseringsdato 13.06.2024
	Prosjektnummer 1022824	Sider 37
	Avdeling Konservering	Tilgjengelighet Åpen
Forfatter(e) Helene Nuland, Susanne Kaun, Elisabeth Andersen	ISSN 2703-7797 ISBN 978-82-8101-512-8	Oppdragstidspunkt / periode utført 25.-26. mars 2024
	Forsidebilde Utsnitt fra «barnet» i felt 2 av kuppelmaleri. Utklipp fra Fotogrammetri Foto: J. Causevic og O. F. Unhammer, NIKU

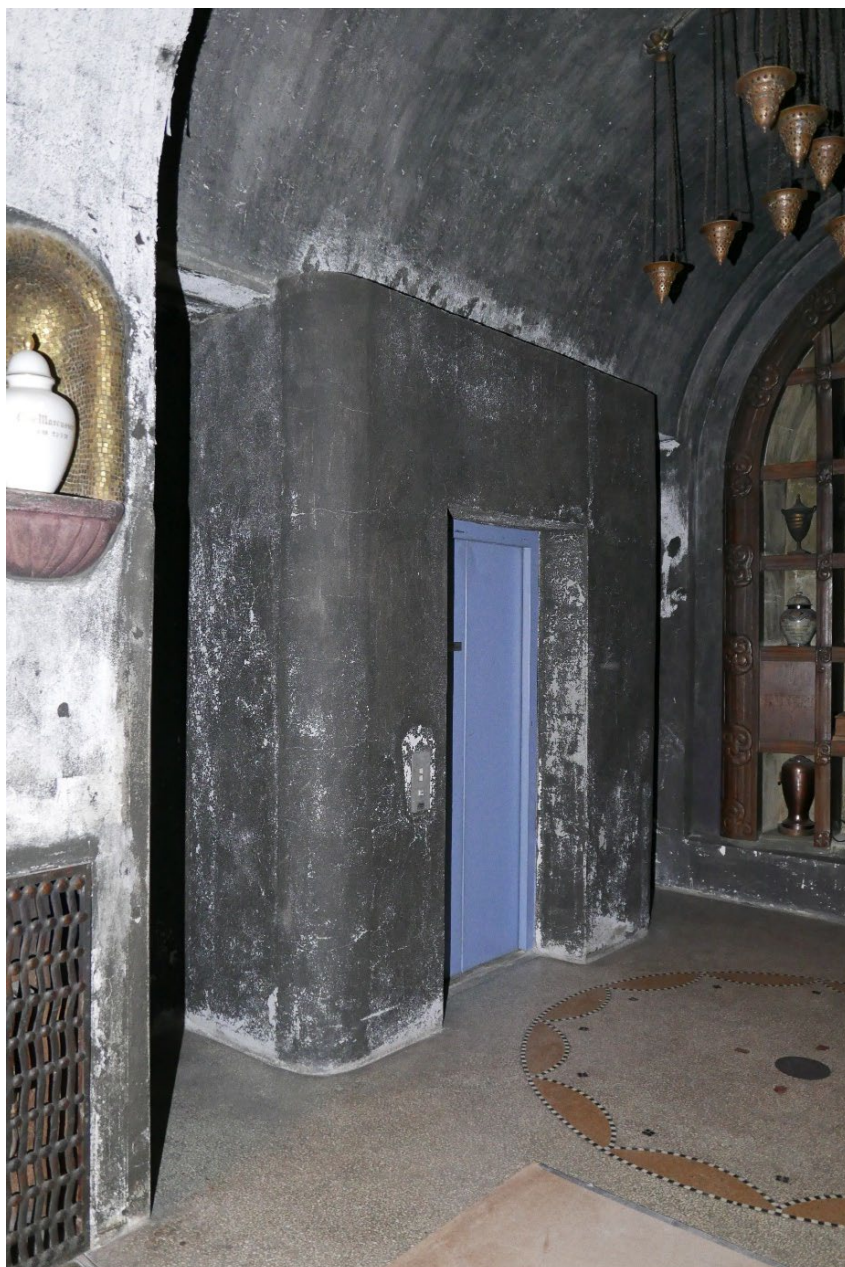
Figur 32 I vestre kolumbarium har malingen flasket av, og det er sprekker i muren.

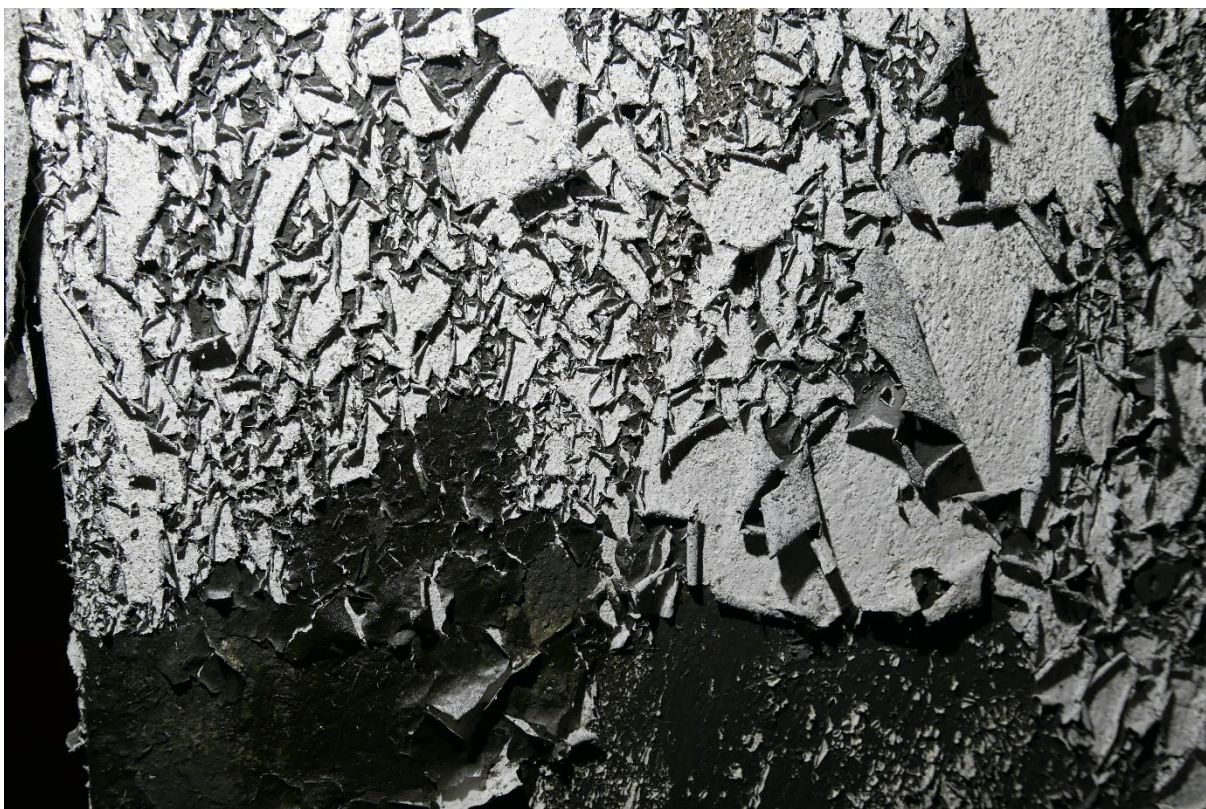
Figur 33 Detaljbilde av avskallet maling i vestre kolumbarium. Måten malingen skaller av på tyder på bruk av en diffusjonstett maling.

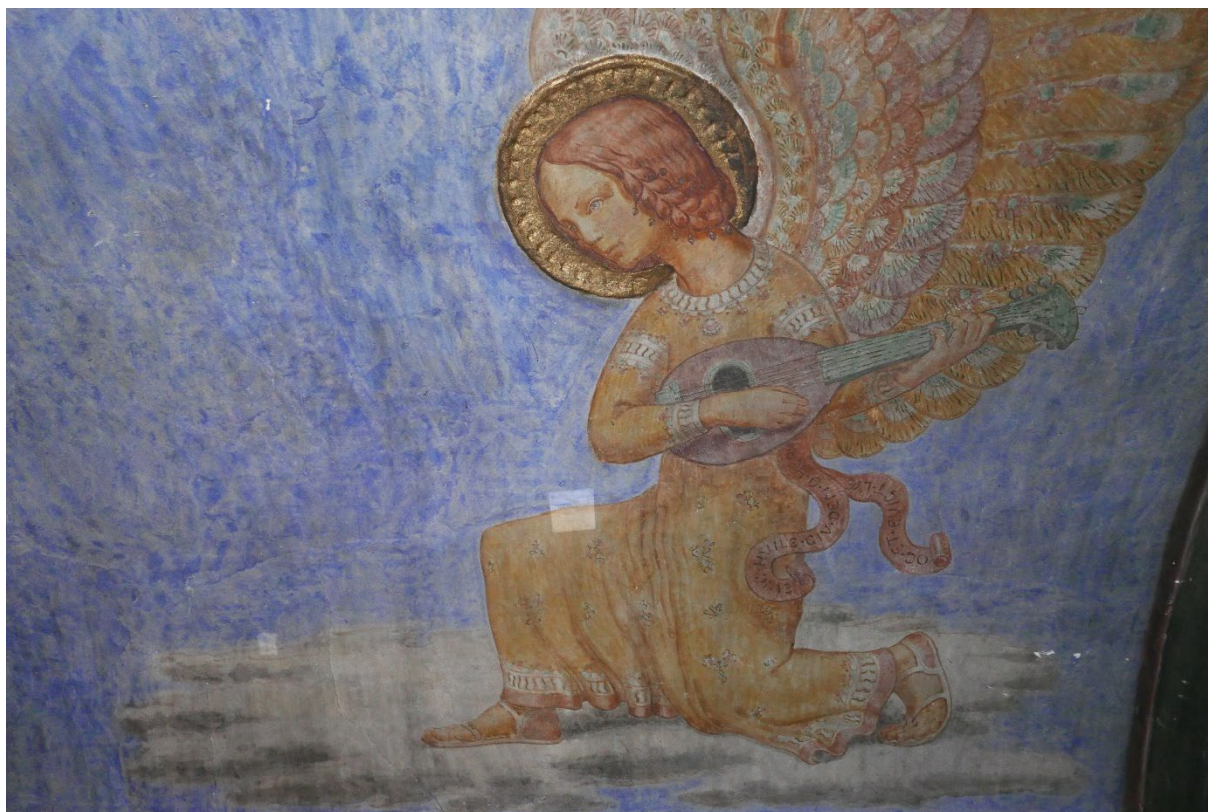
Figur 36 Rensetest viser at det helhetlige uttrykket har mørknet betraktelig over tid. Detaljbilde fra hvelvet i kolumbariet.
