BREDSGÅRDEN 1A, BRYGGEN, 2021:

Arkeologisk undersøkelse ned til 1702 brannlag.

Tittel Bredsgården 1A, Bryggen, 2021: Arkeologisk undersøkelse ned til 1702 brannlag.	Rapporttype/nummer NIKU Oppdragsrapport 158/2021	Publiseringsdato 13.01.2022
	Prosjektnummer 1021969	Oppdragstidspunkt 25.05.-18.11.2021
	Forsidebilde Bredsgården 1A. Gladki, M., 2020.	
Forfatter(e) Dunlop, A.R. & Gladki, M.	Sider 70	Tilgjengelighet Åpen
	Avdeling Arkeologi

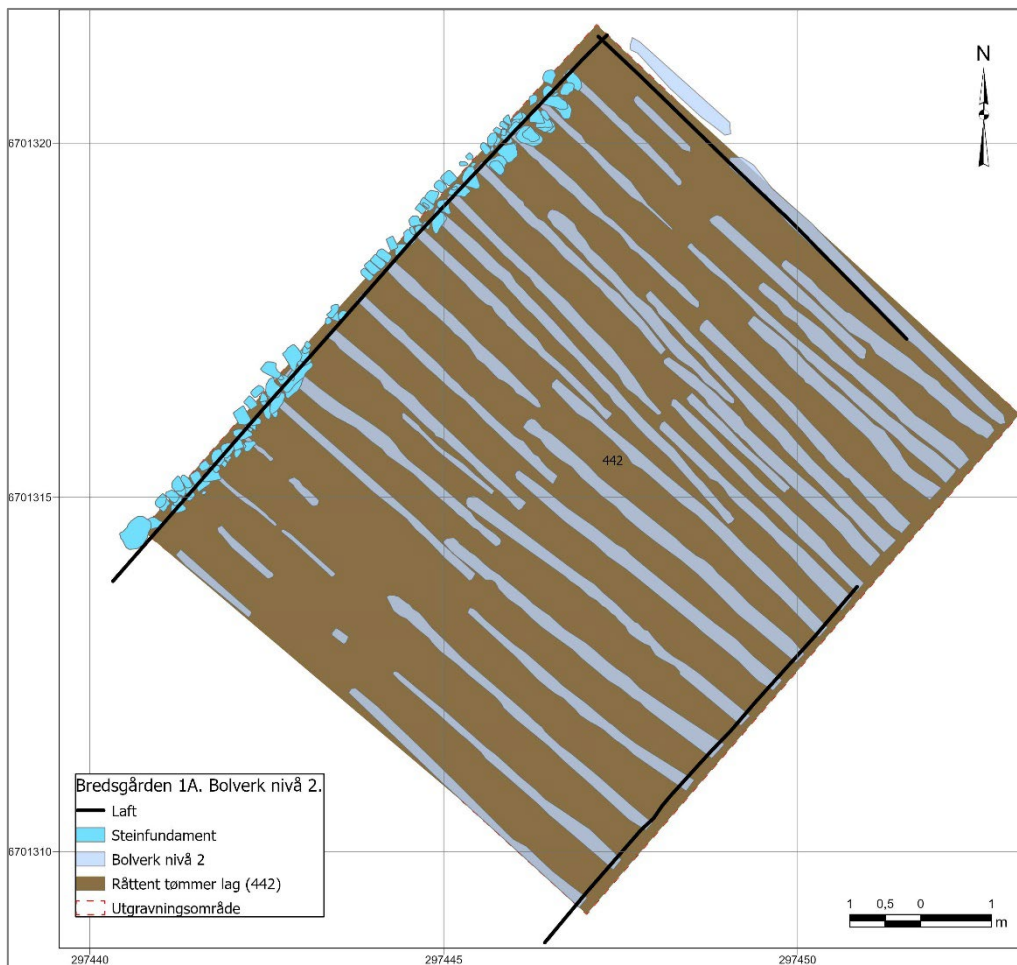
Figur 13. B1A. Bolverk nivå 2 (struktur 456).

Bevaringstilstanden til avdekkede treverkselementer kan generelt beskrives som middels til svært dårlig (1 – 3 i bevaringsskalaen). Nedbrytningsprosessene ble observert overalt (Figur 14), men var ekstremt store for det meste i de nordlige og vestlige delene av bygningen (Figur 15). I disse tilfellene ble det kun registrert spor av harde trekjerner og/eller bark (se rapportdel 6).

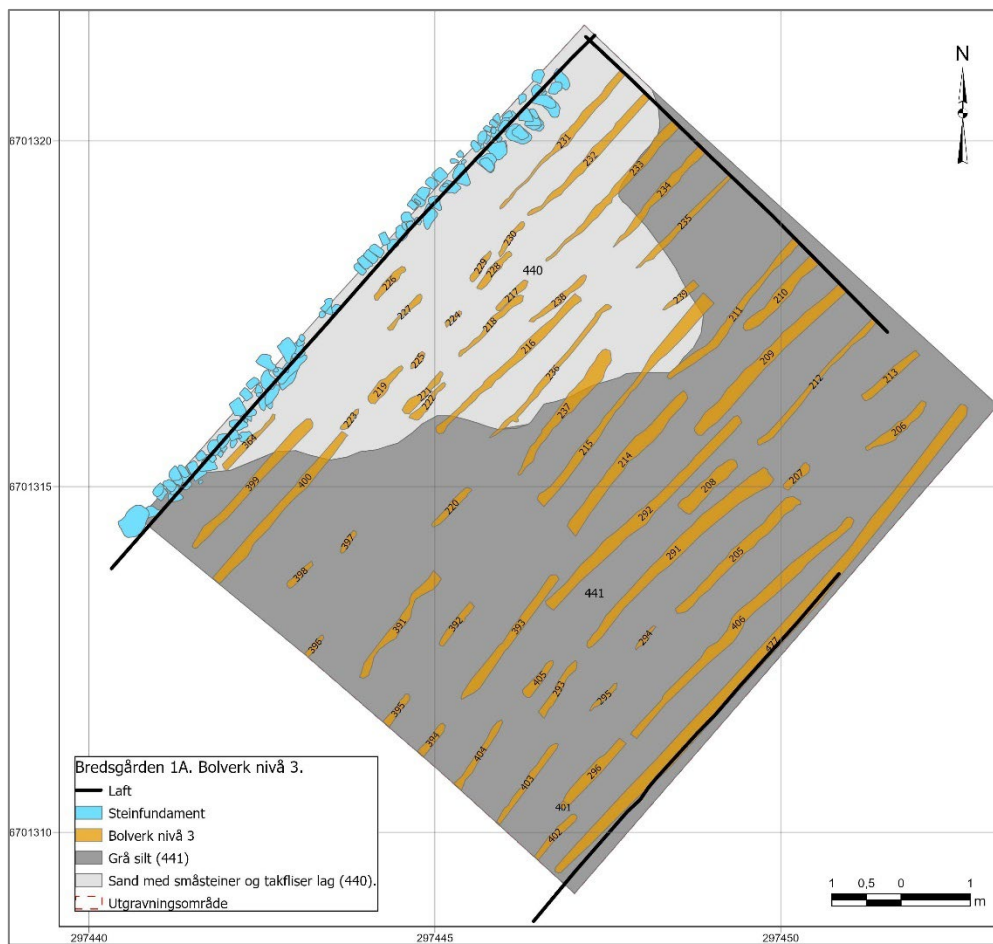
Figur 16. B1A. Bolverk nivå 3 (struktur 457).

Bevaringstilstanden til avdekkede treverkselementer kan generelt beskrives som elendig til dårlig (1 – 2 på bevaringsskala). Nedbrytningsprosessene ble observert overalt (Figurer 17, 18), men var ekstremt sterke for det meste i de nordlige og vestlige delene av bygningen (Figur 19). I disse tilfellene ble det kun registrert spor av harde trekjerner og/eller bark (se rapportdel 6). I fronten kan elementene i bolverk nivå 3 betraktes som nesten helt nedbrutt (Figur 19).

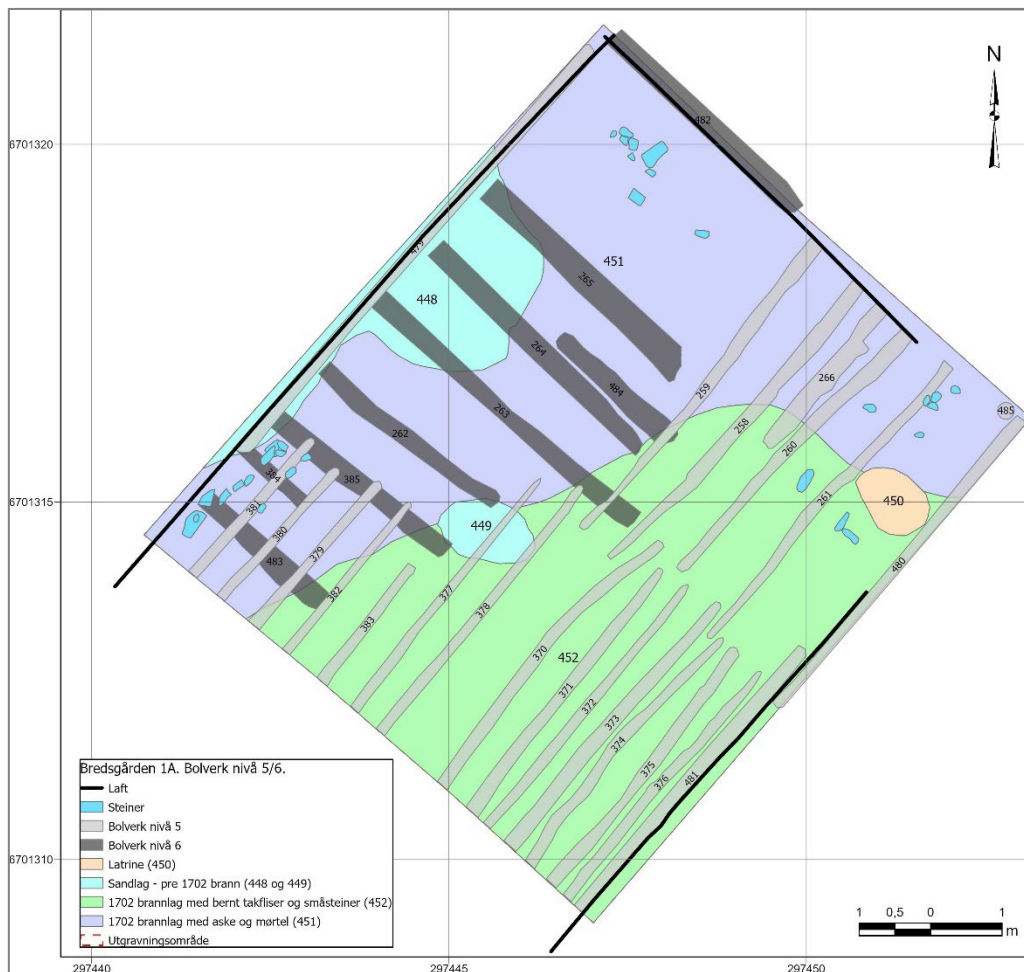
Figur 23. B1A. Bolverk nivå 5 (struktur 459) og 6 (struktur 460).

Bevaringstilstanden til avdekkede treverkselementer kan generelt beskrives som god eller veldig god (4 – 5 på bevaringsskalaen). Minimale nedbrytningsprosesser ble observert bare i den vestlige delen av bygningen (Figur 25). Den beskrevne strukturen kan betraktes som den best bevarte blant alle dokumenterte strukturer under hele utgravningen.

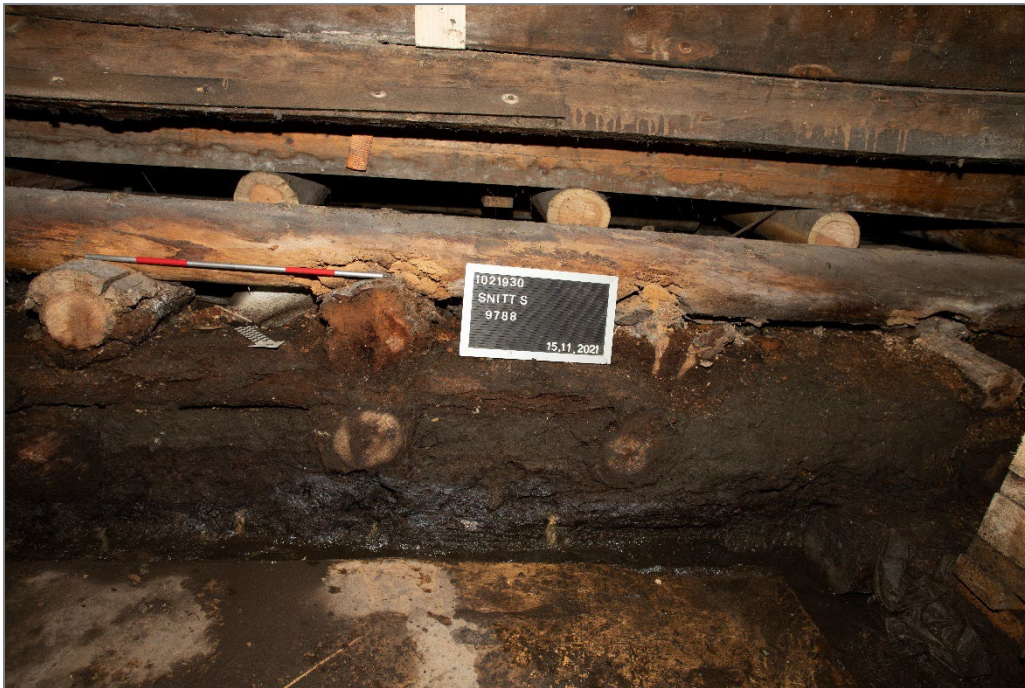
Figur 48. B1A. Område 27. Profil S.

Til å begynne med, det kan generelt påpekes at bevaringstilstanden til tømmerkonstruksjonene varierer betydelig mellom nordvestlige, fremre og sørlige eller østlige deler av bygningen. Dette er

godt observert på profilene som er registrert under bygningsveggene. På den sørlige kanten av utgravd område er alle fem lag med bolverk synlige (Figur 48), mens i det nordvestlige hjørnet er nesten alle spor av bolverket borte, unntatt det ene fra nivå 1 (Figur 49).

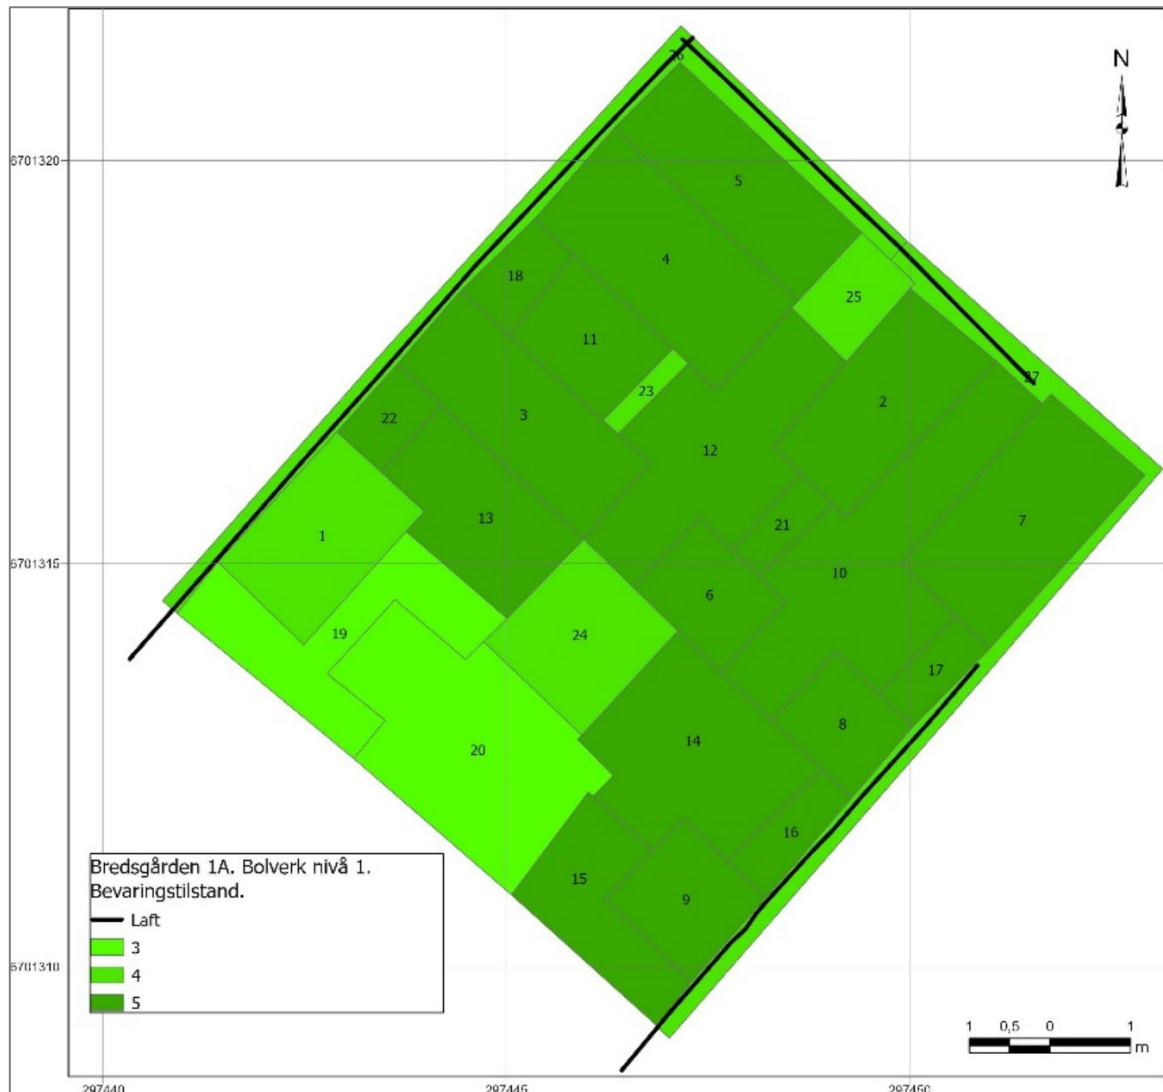
Figur 50. B1A. Bolverk nivå 1: bevaringstilstand.

Generelt sett kan bevaringstilstanden til bolverksstokker tilhørende nivå 1 karakteriseres som godt bevart (figur 50). Hovedårsaken til det er åpenbart, da de var de yngste og ble lagt til under restaureringsarbeidene i 1915. Det er imidlertid godt synlig at nedbrytningsprosesser fant sted i nordvestlig del (områder 1, 19, 20 og 24), under vegger (områder 26 og 27) og i område 25. Nedbrytningen av strukturer i disse områdene kan knyttes til flere faktorer. Først og fremst er områder under veggene (26, 27) i en kontaktzone med ytre miljøforhold (dvs., miljøforhold utenfor bygningen) som gjør dem mer sårbare. Det samme gjelder områdene i fronten (områder 1 og 19), og det er verdt å nevne at B1As nordvestlige hjørne er en hovedkorridor for tidevannsflom. Forfallsprosessene akselererte da stikkene uten dekning av jordlag regelmessig ble oversvømt og deretter tørket i kontakt med luften. Når det er sagt, menneskelig aktivitet var ganske viktig i områdene 20, 24 og 25; i fronten var stikkene i områder 20 og 24 dekket med tung betong, mens de i område 25 lå under trappen og også i nærheten av eldre gass- og avløpsrør.

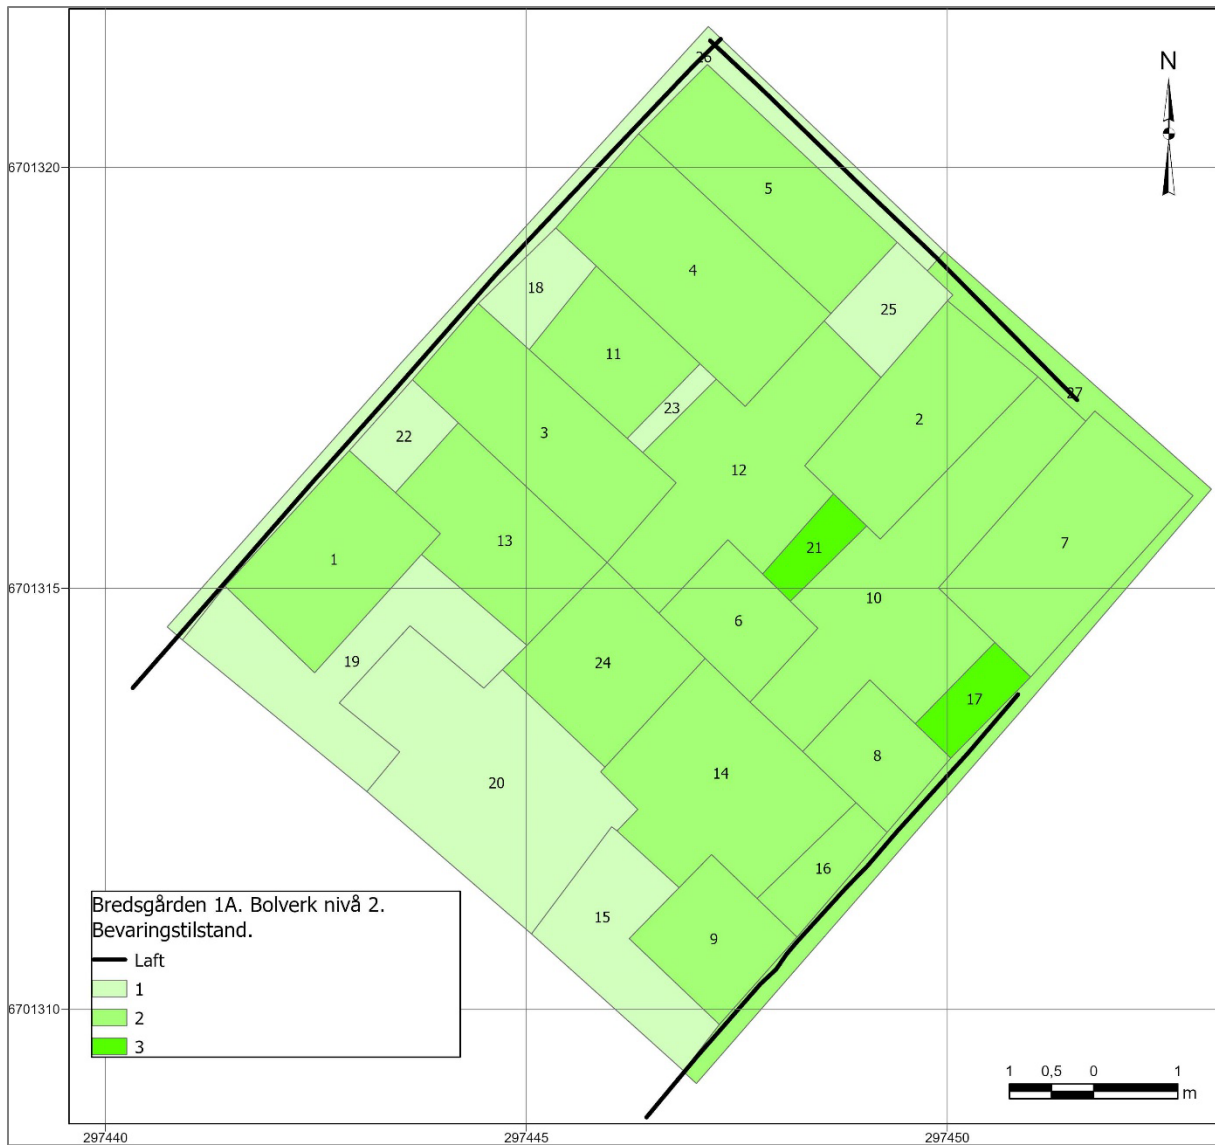
Figur 51. B1A. Bolverk nivå 2: bevaringstilstand.

Situasjonen endrer seg for strukturene knyttet til nivå 2 og 3 i bolverket. Deres bevaringstilstand kan generelt beskrives som dårlig, svært dårlig eller til og med kritisk (Figurer 51, 52). Årsaken til det er knyttet direkte til prosesser relatert til akkumulering og dannelse av de arkeologiske lagene. De beskrevne nivåene tilhører et opprinnelig bolverk bygget etter brannen i 1702. Da bolverket ble bygget, startet prosessen med gradvis opphopning av sedimenter i det. I de nederste delene ble avfall fra trebearbeiding samt søppel og andre tyngre fraksjoner akkumulert og videre sakte dekket med silt blandet med råttent tre. Denne sedimenteringsprosessen hadde en spesifikk dynamikk, og en viss volum av sedimenter akkumulert gjennom tidene, men nådde aldri de øverste nivåene av bolverket. Dette betyr at stakkene i nivå 2 og 3 i tre århundrer forble i en kontaktsone mellom ytre miljø og den øverste overflaten av sakte voksende jordlag. Denne faktoren var hovedårsaken til deres ekstreme nedbrytning, da disse forholdene akselererte forfallsprosessen og var optimale for insektaktivitet.

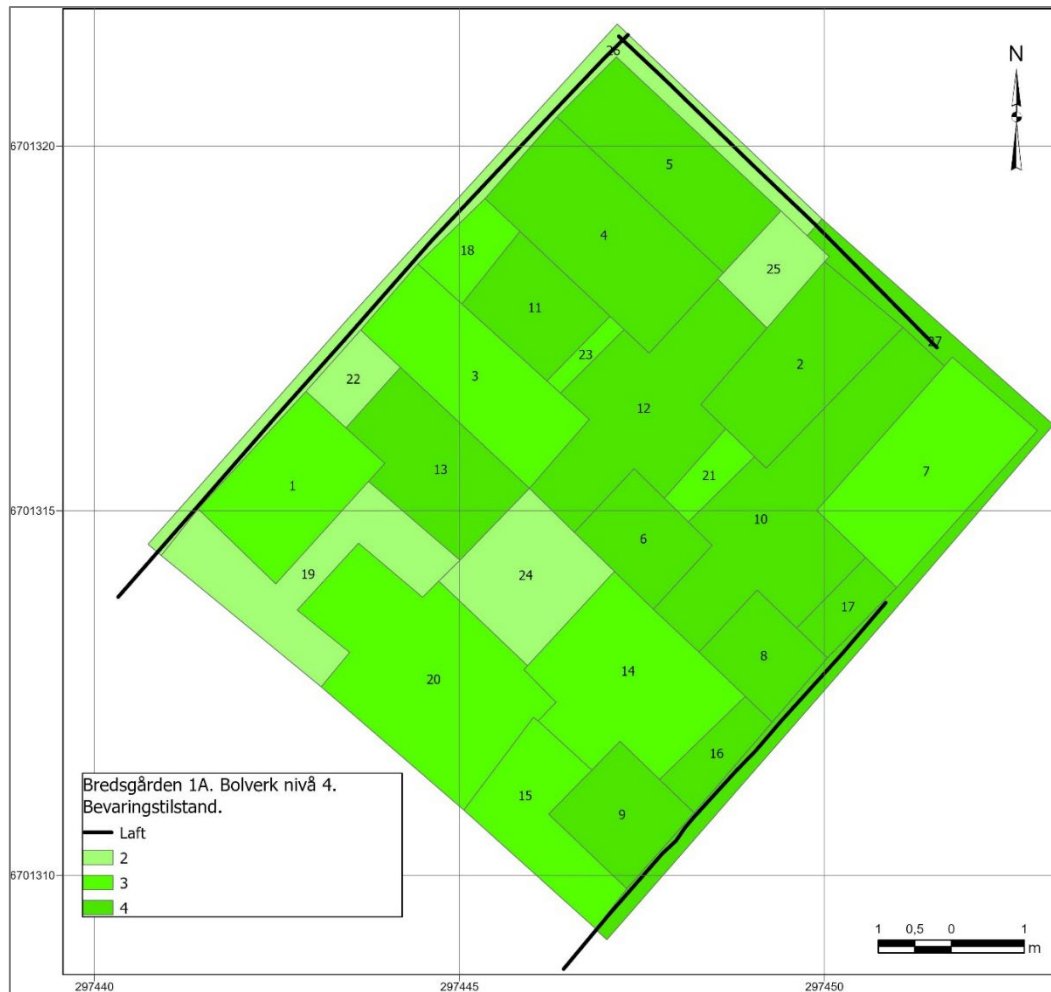
Figur 53. B1A. Bolverk nivå 4: bevaringstilstand.

I lys av forklaringen ovenfor, blir det forståelig hvorfor bevaringstilstanden på lavere bolverksnivåer (4 – 6) forbedres (Figurer 53 og 54). De laveste nivåene 5 og 6 ble lukket i stabile og oksygenfrie forhold i jordlag (lag 444) relativt tidlig i begynnelsen av sedimenteringsprosessen innenfor det konstruerte bolverket. Deres bevaringstilstand kan karakteriseres som god eller veldig god. De strukturelle elementene på nivå 4, som ligger høyere og er for det meste dekket av siltavsetning, ble bevart dårligere enn de lavere liggende, men fortsatt mye bedre enn stokker fra nivå 2 og 3. På grunn av sedimenteringsdynamikk var stakkene på nivå 4 i en kontaktzone i lengre tid. Det hadde en direkte innflytelse på bevaringstilstanden slik som tilfellet var med nivå 2 og 3, men med én, dog betydelig forskjell: dannelsen av siltavsetningen stoppet forfallsprosessene på et relativt tidlig stadium.

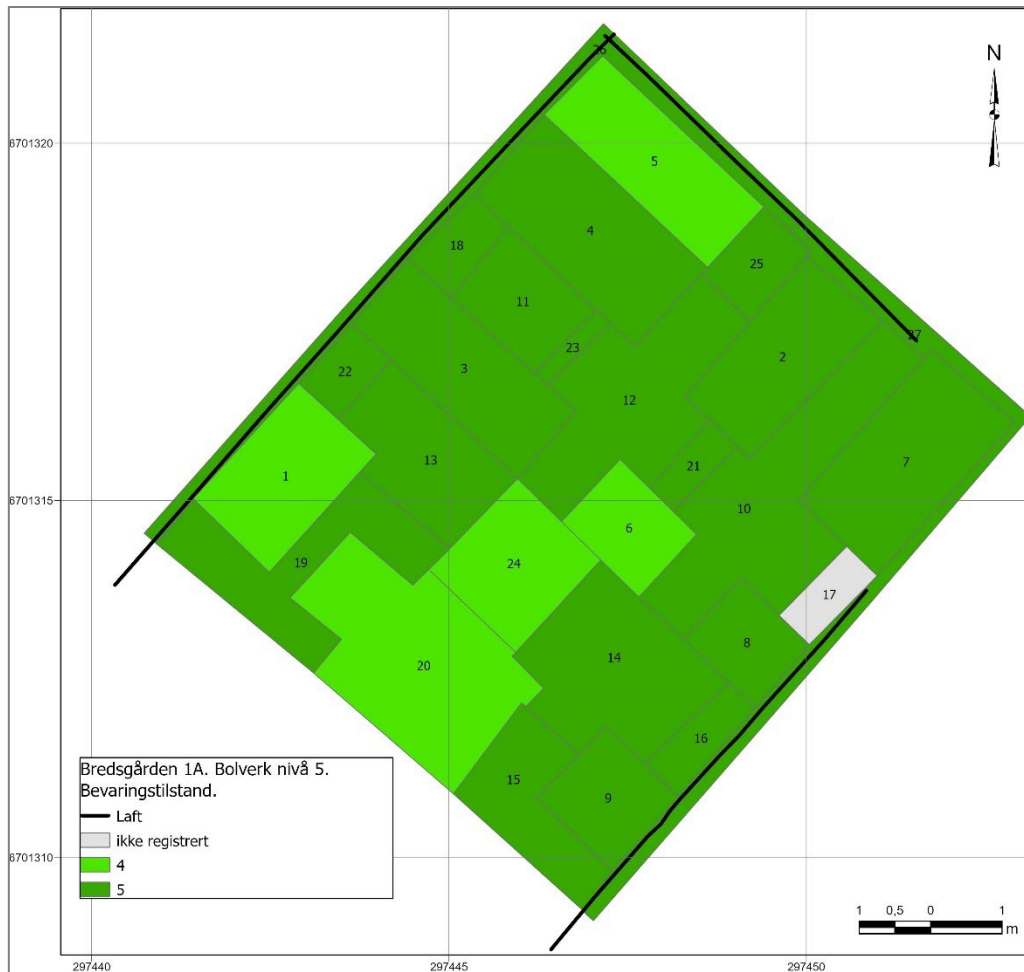
Figur 54. B1A. Bolverk nivå 5: bevaringstilstand.

Når bevaringstilstanden til bolverksnivåer og kulturlags akkumuleringsdynamikken er gjennomgått og de generelle trendene nevnt i begynnelsen er kjent, kan det sies noen ord om påvirkning av alle disse faktorene på den delen av bygningen som ligger over jorden. I det tilfellet kan tilstedeværelsen av toppnivåer av bolverket (2 – 3) i en kontaktsone over jordlagene, med deres nesten komplette nedbrytning på grunn av et oksygenrikt miljø og insektaktiviteten, kobles til utviklingen av setninger i bygningen – dvs., en gradvis bevegelse i Z-aksen. På den andre siden har den noe raskere nedbrytningen i de fremre delene av bolverket – uavhengig av nivå, og som resultat av tidevann og andre sesongmessige/periodiske oversvømmelser – førte til en synlig tilt av fronten av bygningen mot vest.
