## TA 2018/14 BRATTØRGATA VED BRATTØRGATA 3B

Arkeologisk overvåking av graving i forbindelse med reparasjon av  
avløp

Tittel TA 2018/14 Brattørgata ved Brattørgata 3b Arkeologisk overvåking av graving i forbindelse med reparasjon av avløp	Rapporttype/nummer NIKU Oppdragsrapport 99/2018	Publiseringsdato 21.09.2018
	Prosjektnummer 1021402	Oppdragstidspunkt 0.5-06.2018
	Forsidebilde Hullet sett mot SØ. C. McLees. Da60281_006	
Forfatter(e) Chris McLees	Sider 13	Tilgjengelighet Åpen
	Avdeling Arkeologi

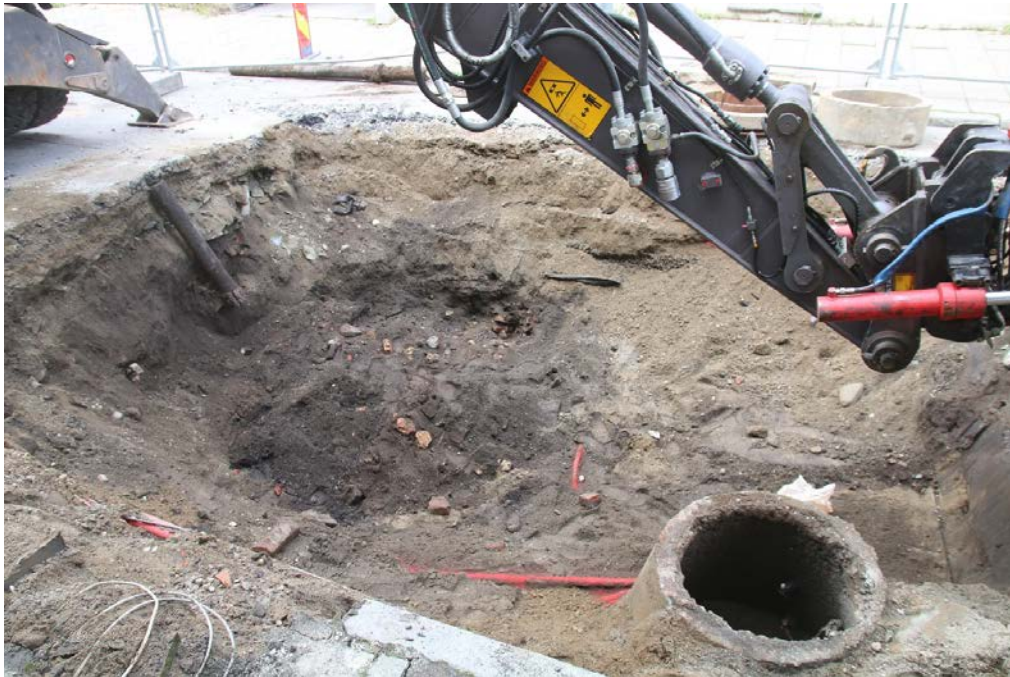
Det ble i hovedsak fjernet kun svært omrørte moderne masser, stort sett fyllmasser i diverse grøfter til en rekke øst-vest liggende el-kabler, gassrør og fjernvarmerør, flere nord-sør liggende stikkledninger, samt hullet til en dypsatt kum i hullets sør-østre hjørne (fig. 2, 5 og 6). Massene besto

Fig. 2 Hullet under graving. Viser omrørte masser i ledningsgrøfter, kum i SØ-hjørnet og den mørkbrune fyllmasse i en avfallsbinge/grop i hullets NV-hjørne. En avbrukket del av et oppgravd gassrør vises ved profilen til venstre. Da60281\_002.

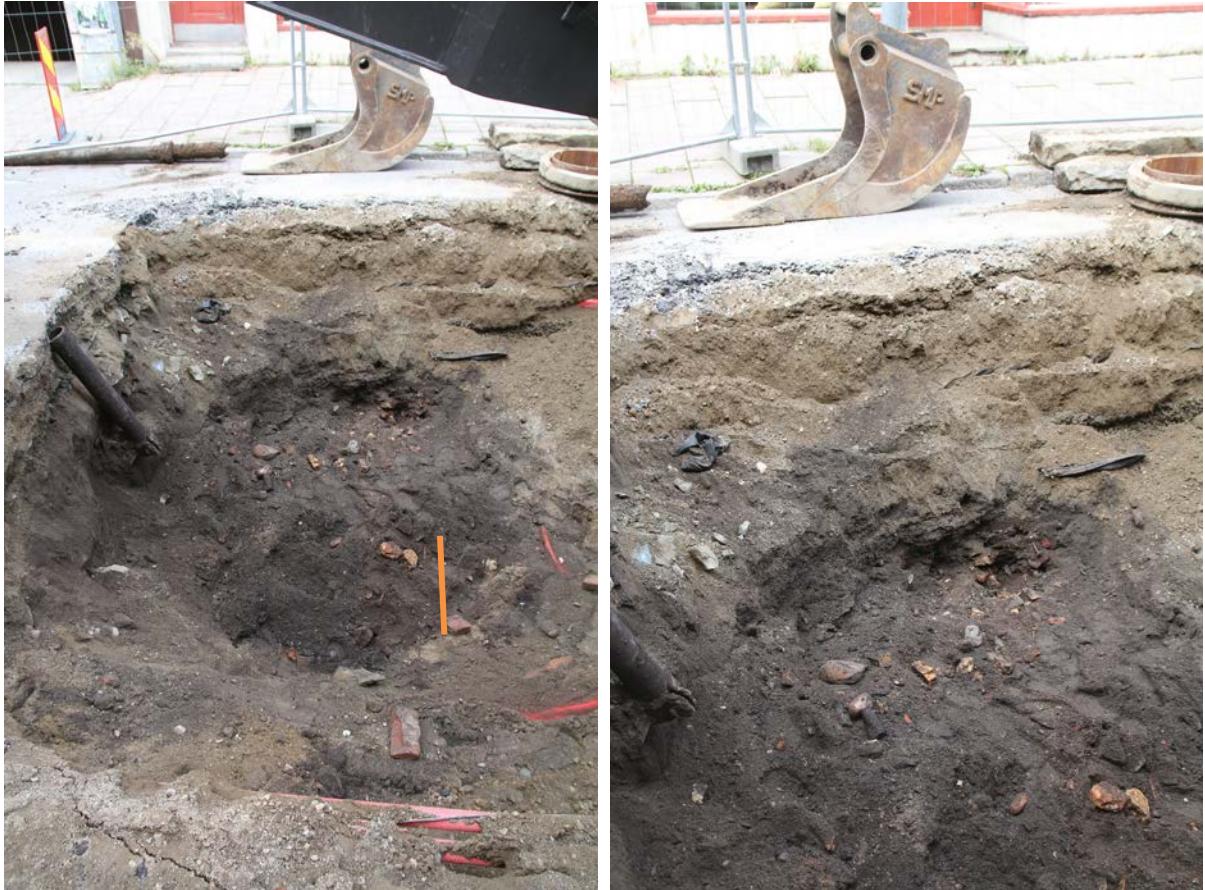
De eneste intakte arkeologiske rester besto av en mindre resterende del av fyllmassen i en avfallsgrop/binge i hullets nord-vestre hjørne (fig. 3 og 4). Enkelte stykker keramikk og krittpipe ble funnet her (fig. 8). Disse dateres til tidlig 1700-tallet (pers. medd. I. Reed). Under dette ble det så vidt observert et mindre bevart parti av østre kanten til en utbrent trekjeller. Det ble ved en unnlattelse dessverre ikke tatt bilder av dette. Kjellerveggen besto av stående planker som var sterk forkullede, og fyllmassen i den gjenfylte kjelleren mot vest inneholdt mye trekull og gul tegl samt enkelte keramikkskår som dateres til sent 1600-tall, nærmere bestemt fragmenter av en sterkt forbrent Crispina tallerken (fig. 6). Det ble også funnet en forbrent nesten komplett tekopp i Nederlandsk faience som muligens lå i tilknytning, også denne daterbar til sent 1600-tall (fig. 7).

Fig. 3 Fyllmasse i avfallsgrop/binge i hullets NV hjørne. Den utbrente kjelleren ligger under denne massen. Beliggenheten av den påviste delen av kjellerens østre vegg vises med oransje strek (venstre). Sett mot N. Da60281\_001 og \_003.

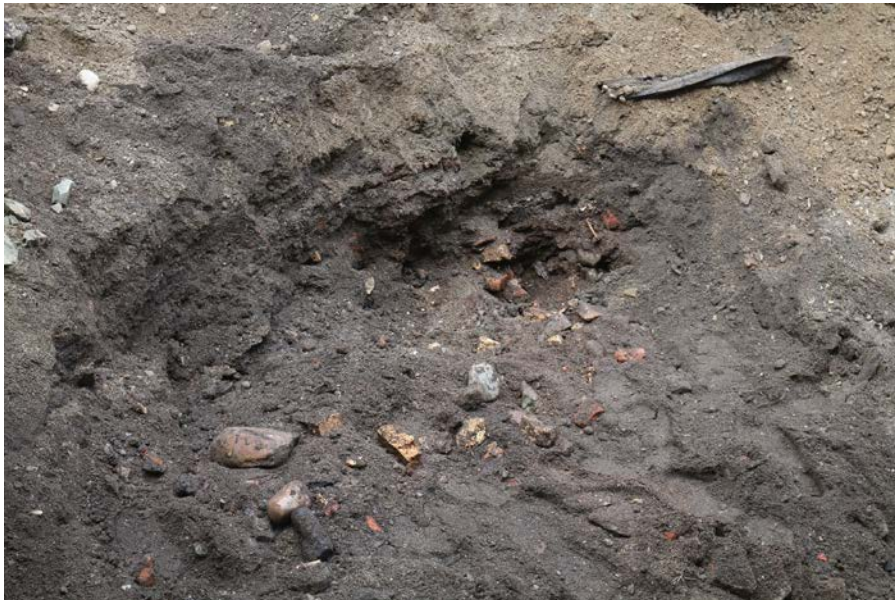
Fig. 4 Nærbilde av fyllmassen i avfallsbingen/gropa. Sett mot N. Da60281\_004.

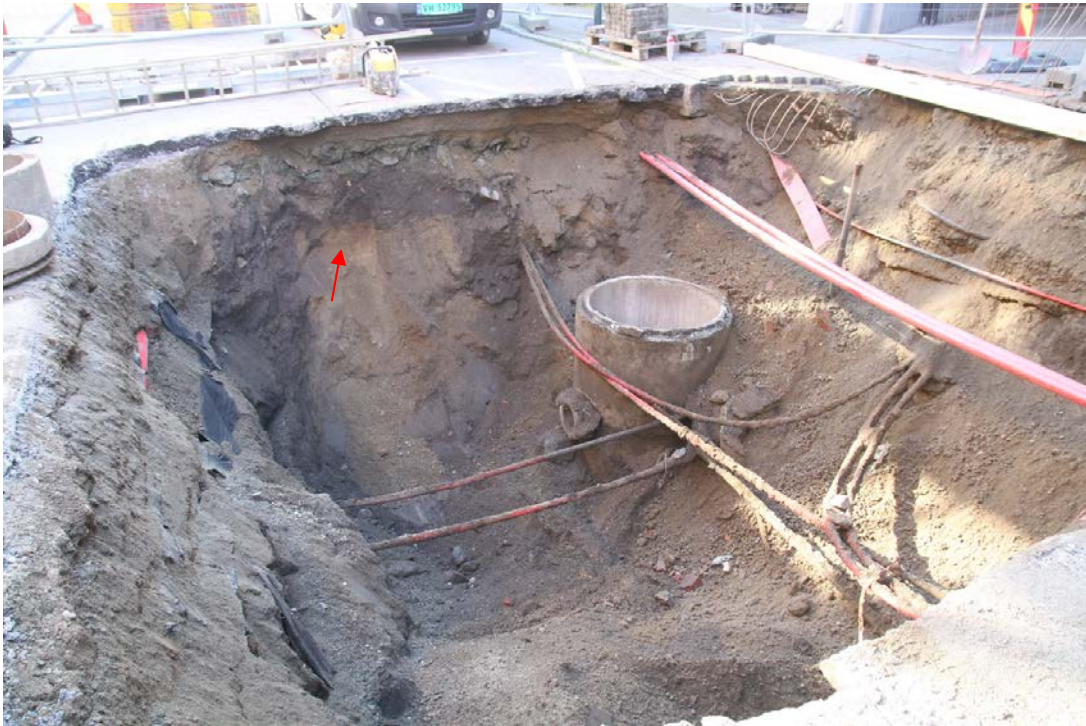
Den gulbrune undergrunnen av sand ble påvist kun ved to mindre partier i hullets kant i øst og i vest. Kun partiet i øst så ut til ikke å ha blitt planert (fig. 5). Toppen av sanden lå ca. 1 m under dagens asfalt. Det var ikke mulig å måle dette inn digitalt.

Fig. 5 Hullet nesten ferdiggravd. Sett mot ØSØ. Den svarte duken som dekker fjernvarmeledningen vises til venstre. Gulbrun undergrunn av sand/grus vises i profilen lengst øst (rød pil). Da60281\_005.

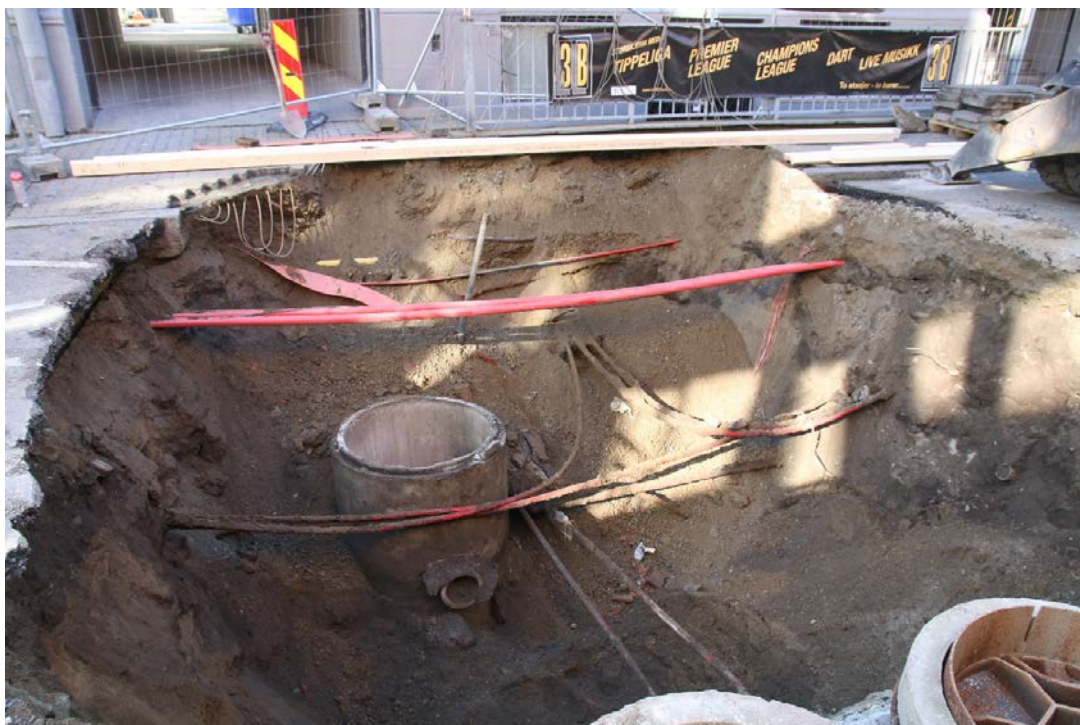
Fig. 6 Hullet ferdiggravd. Sett mot S. Gulbrun undergrunn av sand/grus vises i profilen i det SV-hjørne. Da60281\_008.

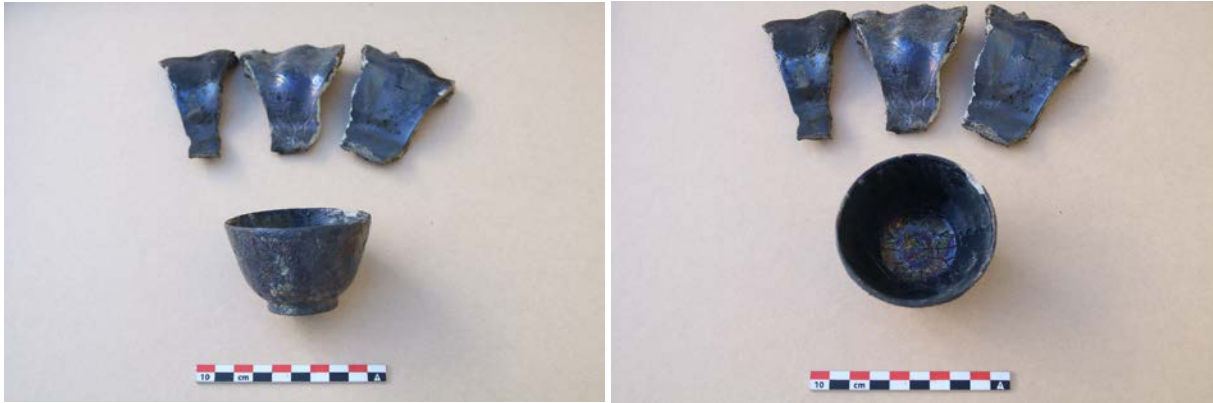
Fig. 7 Forbrent keramikk fra den utbrente kjelleren: Fragmenter av Crispina tallerken og en tekopp i Nederlandsk faience. Da60281\_011 og \_009.

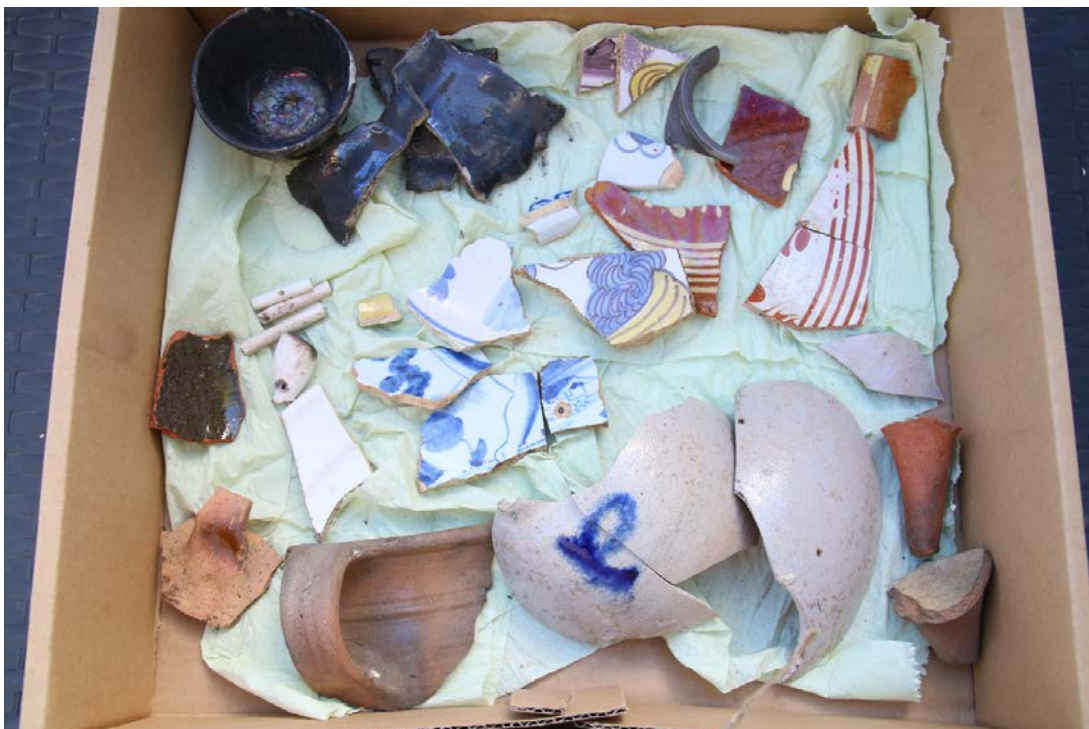
Fig. 8. Samling av keramikkskår og krittpipefragmenter fra avfallsbingen (ubrent) og kjelleren (brent). Av spesiell interesse er to skår fra et Oberode fat (rød dekorasjon på hvit) og en tidlig form for Westerwald kar (nederst til høyre). Da60281\_012.
