SCHWEIGAARDSGATE 35-51

Arkeologisk overvåking, miljøprøver i Schweigaardsgate 35-51, Oslo

Furan, Nora Front

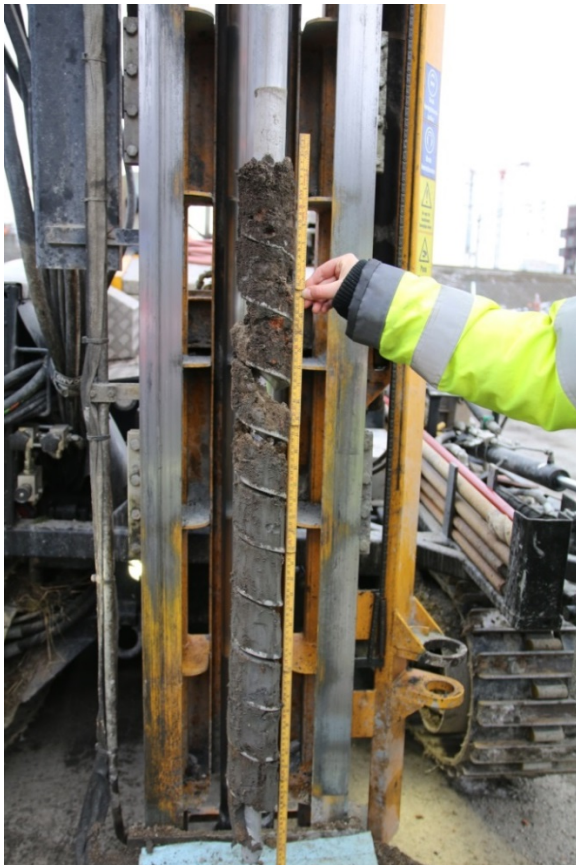
K-nr.	1. meter	
63	0-23 cm	Grå og hvit sand, topplag. Moderne påfylling.
64	23-40 cm	Siltig leire med småstein. Moderne.
65	40-70 cm	Silt, leireklumper, rød teglstein og lommer av hvit sand. Omrotet. Rivningslag, 1800-tallet?
66	80-100cm	Sand og leire. Omrotet.
	2.meter

-	0-5 cm	Falt av ved opptak.
67	5-30 cm	Sandig silt med noen røde teglsteinsfragmenter. Lommer av gulgrå sand.
68	30-35 cm	Gulgrå sand med småstein.
69	35-100 cm	Leire, plastisk.
	3.meter	
70	0 – 55 cm	Leire, enkelte små biter av oppsmuldret tre.
71	55-65 cm	Leire med lett konsentrasjon av små trebiter eller flis, svært oppsmuldret. Lukter svakt organisk.
72	65-85 cm	Sandholdig leire.
73	85-100 cm	Leire. Fuktig.
	4. meter	
74	0-100	Leire. Fuktig. En liten trebit, ellers homogent.

Konklusjon: Det ble ikke avdekket sikre kulturlag fra middelalder, kun omrotede eller påførte masser fra nyere tid. De små flisbitene observert i den 3. meteren kan muligens være før-reformatoriske, men det er umulig å fastslå om bitene var menneskeskapt eller naturlige. Hvis det er produksjonsavfall fra middelalderbyen har dette sannsynligvis drevet med Hovinbekken og over tid forplantet seg på sjøbunnen.

Figur 4 (til venstre): BH22, 2. meter. Foto-nr: Cf 53277_NIKU_0082

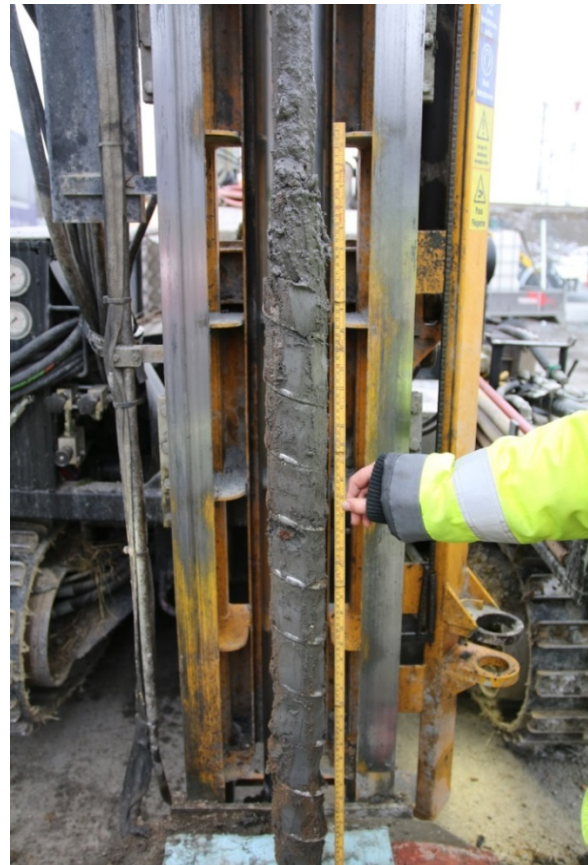
Figur 5 (til høyre): BH22, 4. meter. Foto-nr: Cf 53277_NIKU_0089

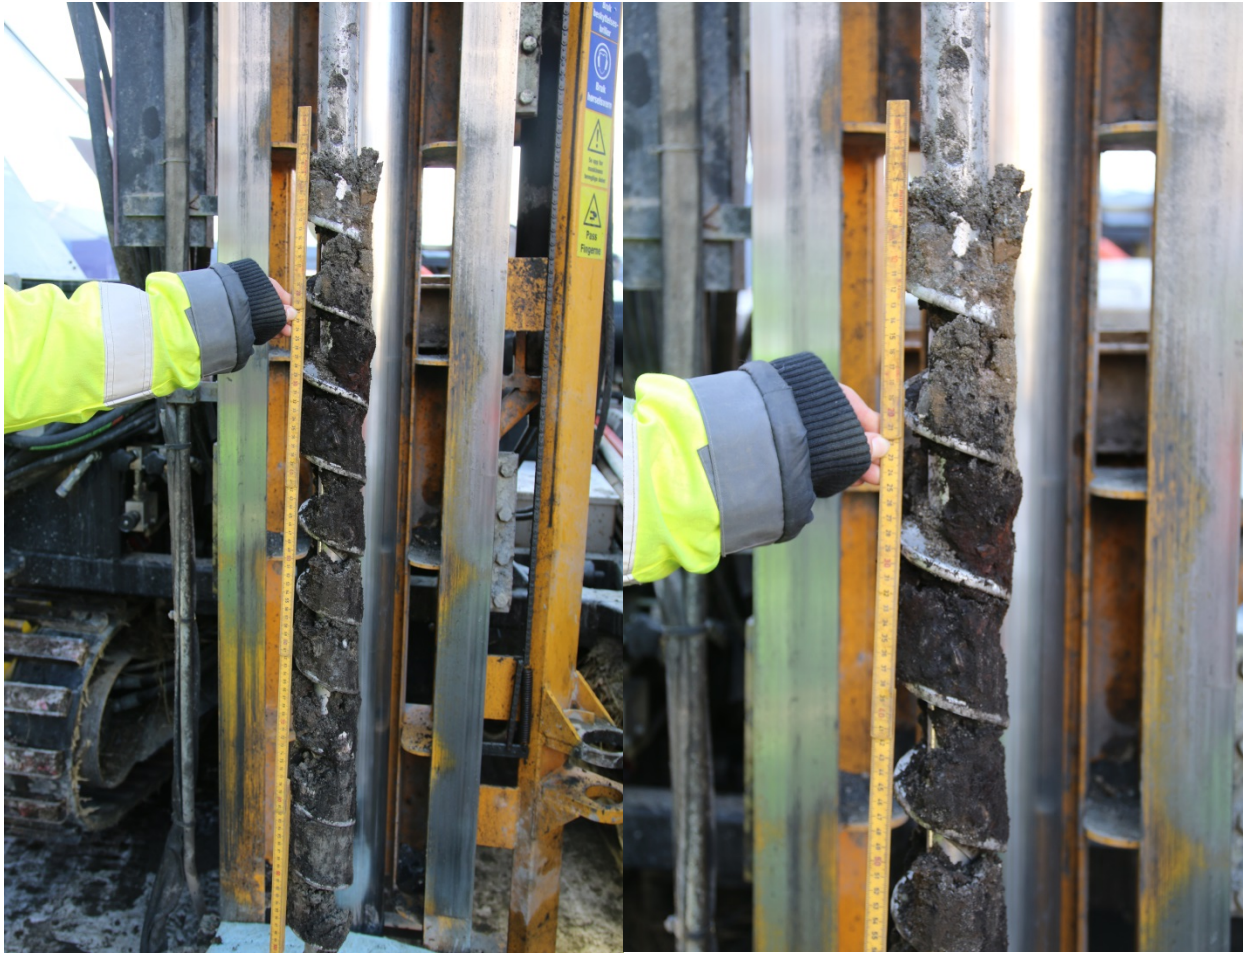
K-nr.	1. meter	
85	0-20 cm	Sand og grus. Påfylling.
86	20-58 cm	Brun kompakt silt med sammenpressede trebiter ytterst, noe sand og grus innerst til boret. Lett humøs. Ingen lukt, tørr.
87	58-80 cm	Sand og småsteiner, mørkere masser enn laget over.
88	80-100 cm	Siltholdig leire, relativt tørr.
	2. meter	
-	0-35 cm	Omrotet ved opptak av prøve.
89	35-100 cm	Siltig sand, noen småsteiner. Naturbakke.
	3. meter	
90	0-40 cm	Siltig leire. Noen små fragmenter av tre.
91	40-100 cm	Leire. Noen små fragmenter av tre.

Konklusjon: Det ble ikke avdekket sikre kulturlag fra middelalder, kun omrotede eller påførte masser fra nyere tid. Det kan likevel ikke utelukkes at massene i første meter kan være eldre. Mangel på lukt og at massene dukket opp svært grunt under bakken (sammenlignet med middelalderske kulturlag i området), tolkes laget som moderne.

Figur 6 (til venstre): BH24. 1.meter. Foto-nr: Cf 53277_NIKU_0122

Figur 7 (til høyre): BH24, 1. meter, detalj. Foto-nr: Cf 53277_NIKU_0124

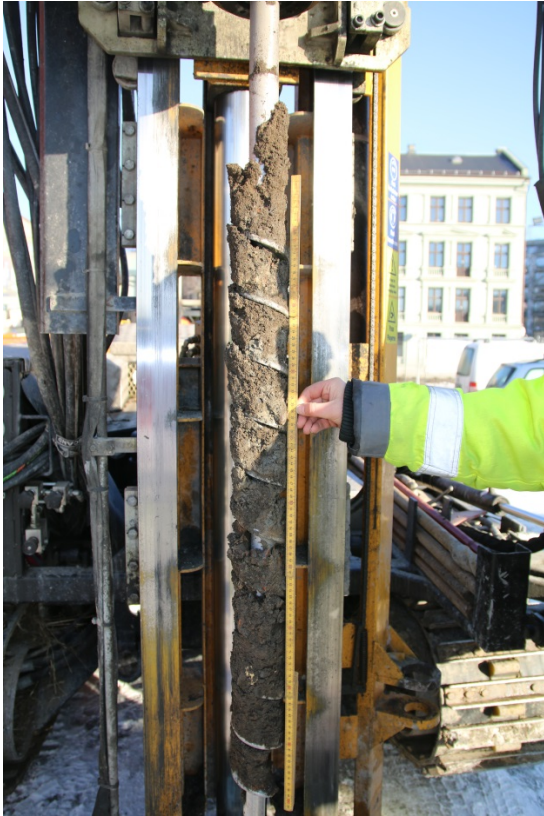
K-nr.	1. meter	
108	0-65 cm	Grus, sand og småstein. Moderne påfylling.
109	65-90 cm	Siltig sand med røde teglsteinsbiter.
110	90-100 cm	Siltig leire med noe sand.
	2. meter	
111	0-30 cm	Klumper av leire, sand, silt og små røde teglsteinbiter. Rivningslag.
112	30-100 cm	Siltig og sand, små biter av rød teglstein. En gul teglsteinsbit. Omrotet.
	3. meter	
113	0-50 cm	Siltig sand og leire. Små biter av rød teglstein.
	50-100 cm	Grus og silt. Fuktig. Røde teglsteinsbiter.
	4. meter	
114	0-50 cm	Siltig leire.
115	50-100 cm	Leire. Naturbakke.

Figur 8 (til venstre): BH27, 2. meter. Foto-nr: Cf 53277_NIKU_0132

Konklusjon: Det ble ikke avdekket kulturlag fra middelalder, kun omrotede eller påførte masser fra nyere tid.

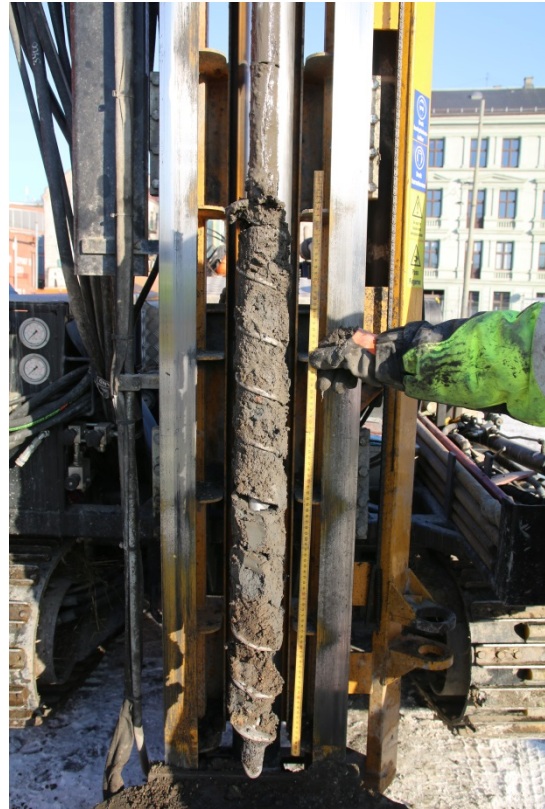
Figur 9 (til høyre): BH27, 4. meter. Foto-nr: Cf 53277_NIKU_0134
