ARKEOLOGISK OVERVÅKNING AV DRENERING OG VA-ANLEGG

Storhamargata 119, Hamarkaupangen, Hamar kommune, Innlandet

Tittel Arkeologisk overvåking av drenering og va-anlegg Storhamargata 119, Hamar kaupangen, Hamar kommune, Innlandet	Rapporttype/nummer NIKU Oppdragsrapport 73/2021	Publiseringsdato 16.06.2021
	Prosjektnummer 1021932	Oppdragstidspunkt Oktober 2020 – Juni 2021
	Forsidebilde Grøft VA-anlegg, tatt fra SV-hushjørne, oversikt gravd areal. Mot S. Foto NIKU 2020 (Cf53906_NIKU_0032).	
Forfatter(e) Amundsen, Hilde R.	Sider 35	Tilgjengelighet Åpen
	Avdeling Arkeologi

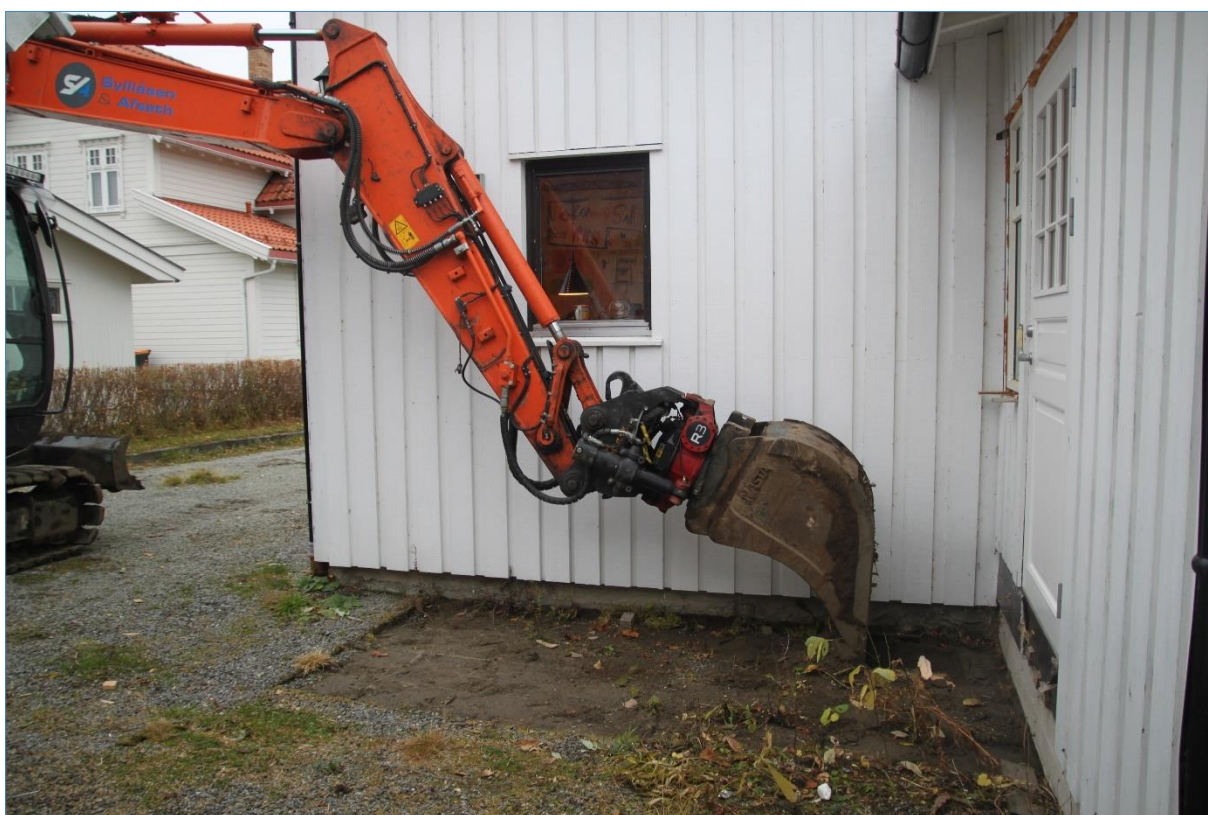
Det ble ikke påvist kulturlag eller indikasjoner på slike i nordøstre dreneringsgrøft.

Figur 6. Dreneringsgrøft NØ, oppstart graving ved husets NØ-side. Mot Ø. Foto Hilde R. Amundsen 2020 (Cf53906_NIKU_0006).

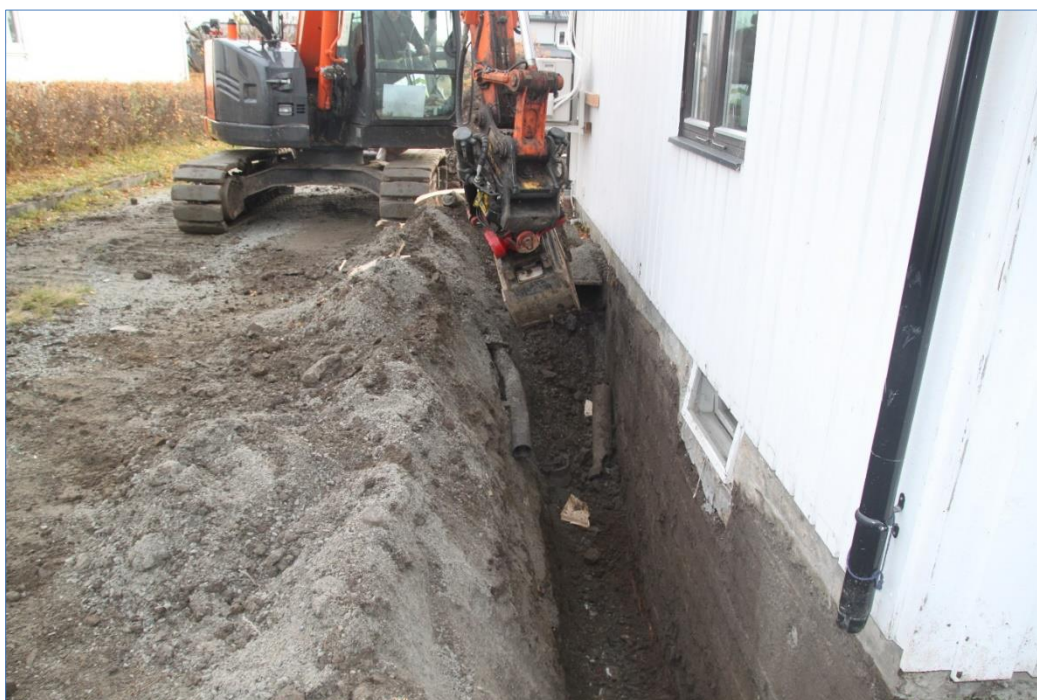
Det ble ikke påvist funn av kulturlag eller indikasjoner på slike i østre dreneringsgrøft.

Figur 7. Dreneringsgrøft Ø, søndre del med eldre VA-rør i omrotete masser. Mot S. Foto Hilde R. Amundsen 2020 (Cf53906_NIKU_0011).

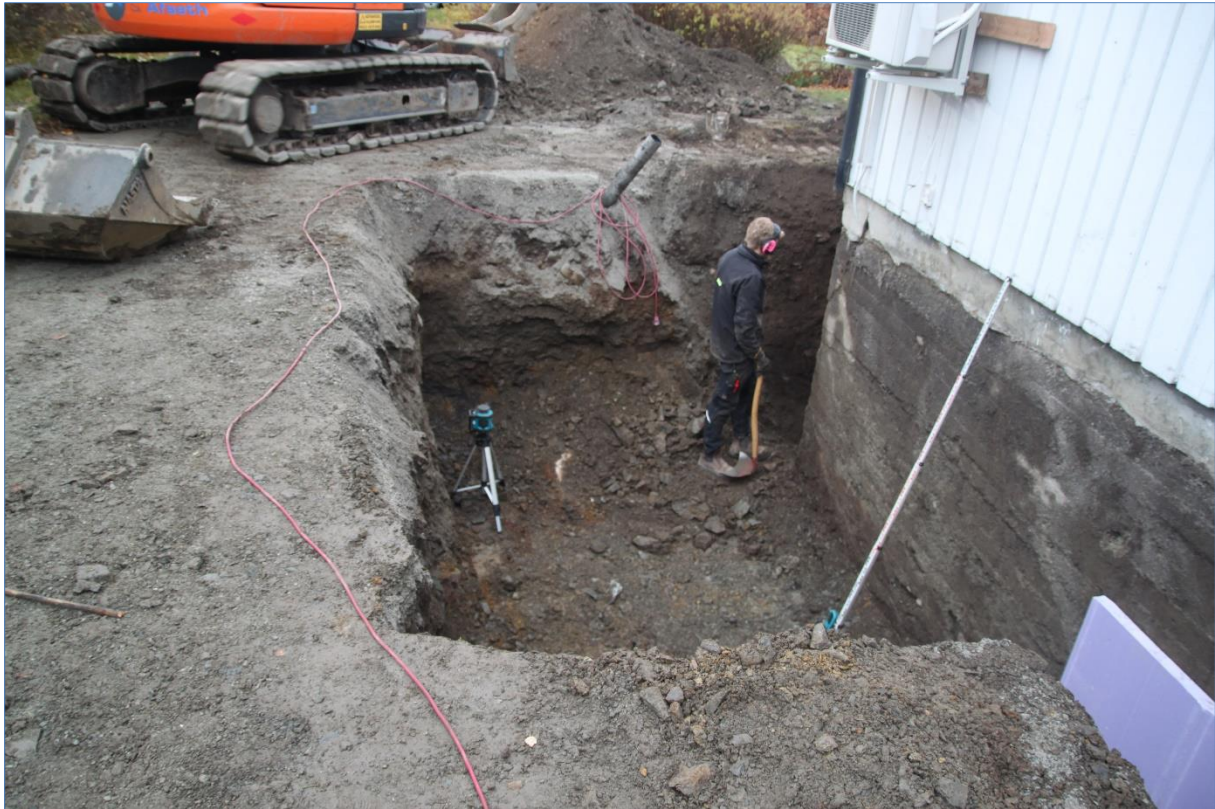
Figur 8. Utvidet dreneringsgrøft Ø i søndre del, gravd parti for fundament til ny trapp. Mot S-SØ. Foto Hilde R. Amundsen 2020 (Cf53906_NIKU_0014).

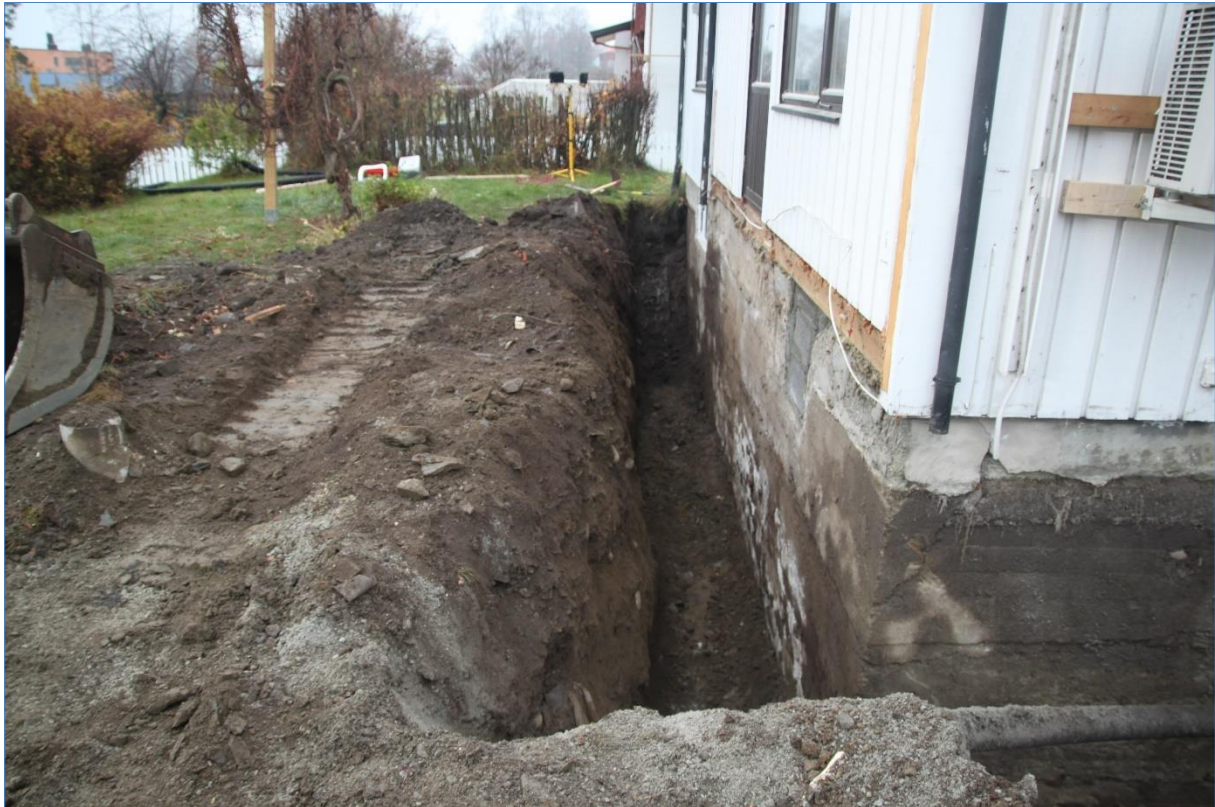
Det ble ikke påvist funn av kulturlag eller indikasjoner på slike i søndre dreneringsgrøft.

Figur 9. Dreneringsgrøft S, ferdig utgravd. Mot V. Foto Hilde R. Amundsen 2020 (Cf53906_NIKU_0013).

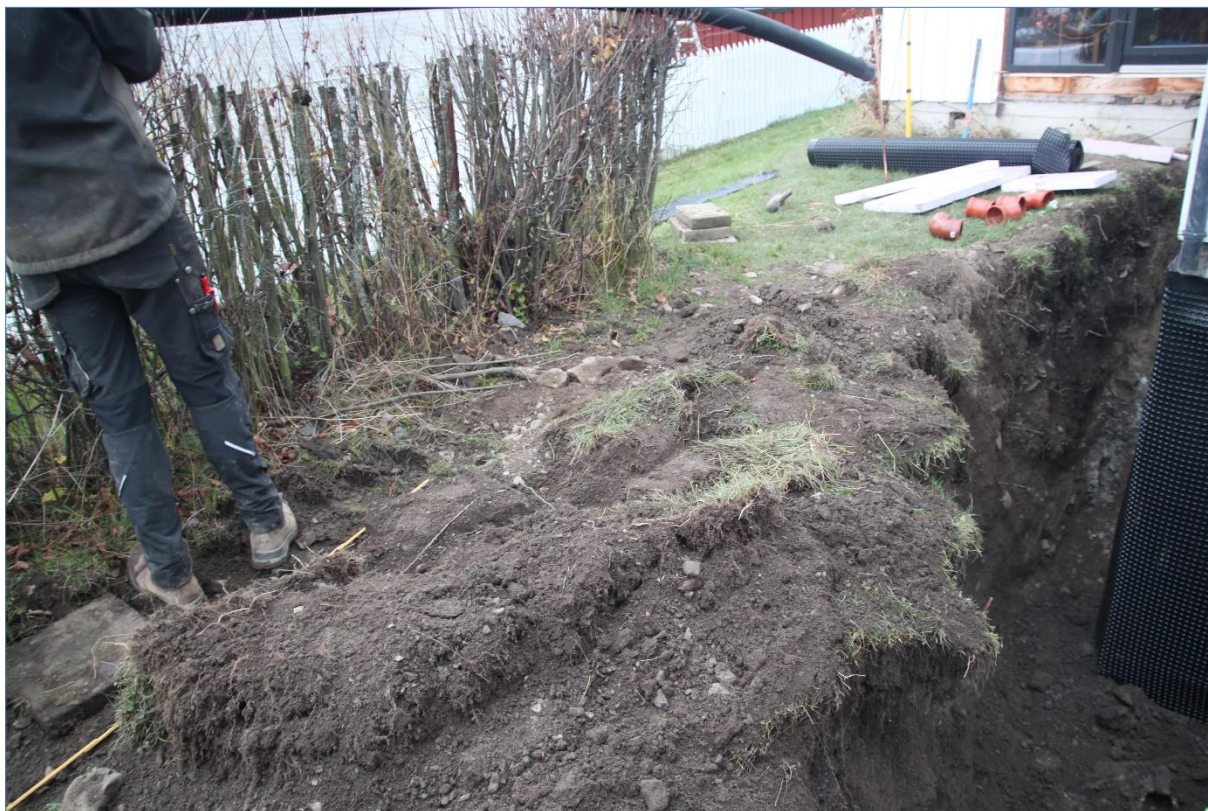
Det ble ikke påvist funn av kulturlag eller indikasjoner på slike i vestre dreneringsgrøft.

Figur 11. Dreneringsgrøft V, ferdig utgravd. Mot V. Foto Hilde R. Amundsen 2020 (Cf53906_NIKU_0016).

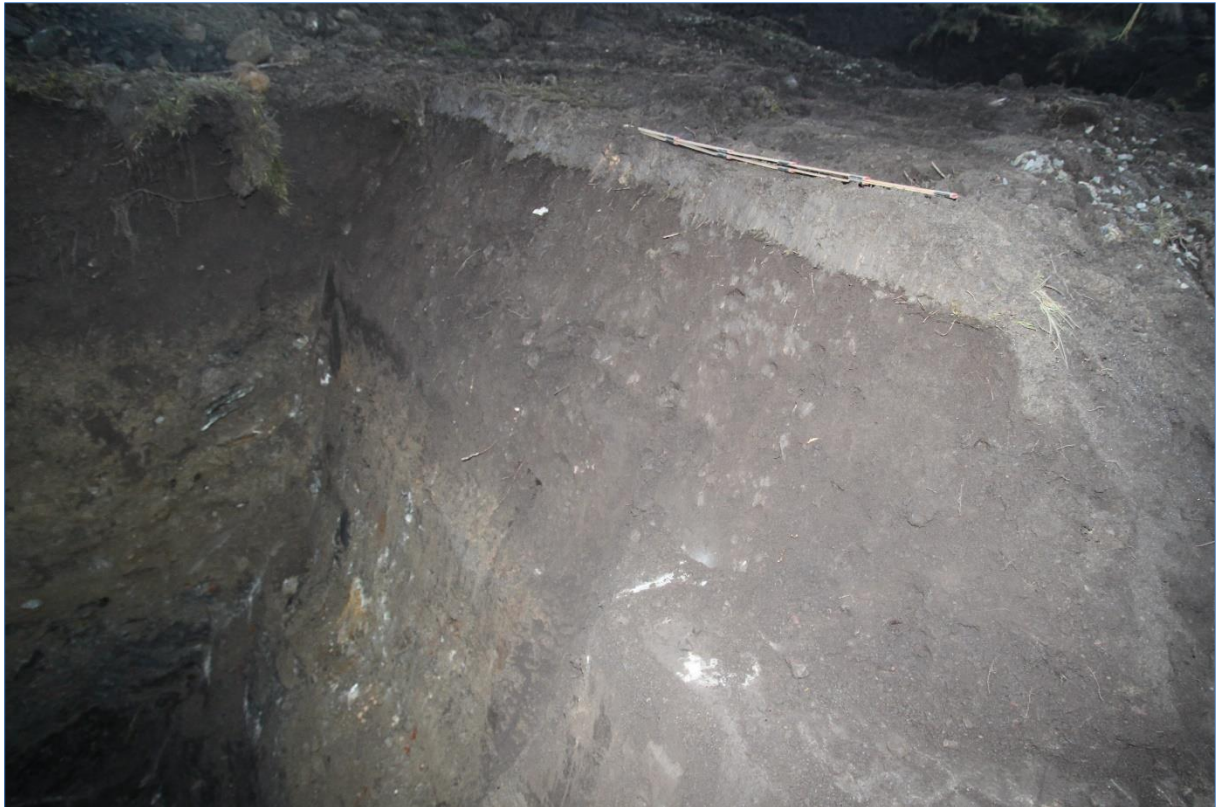
I gropa var lagene av samme karakter som i hovedgrøfta: Lag 1: plen, ca. 10 cm. tykt. Lag 2: massivt og in situ bryggesteinslag i sørøstre profilvegg, ca. 90 cm. tykt; Figur 15. Lag 3: undergrunn; kvabb,

Figur 15. Grøft VA-anlegg, utvidet parti østover til kum og infiltrasjonsanlegg ved grøftas søndre ende. Bryggesteinslag (Lag 2) i SØ-profil. Mot SØ. Foto Hilde R. Amundsen 2020 (Cf53906_NIKU_0033).

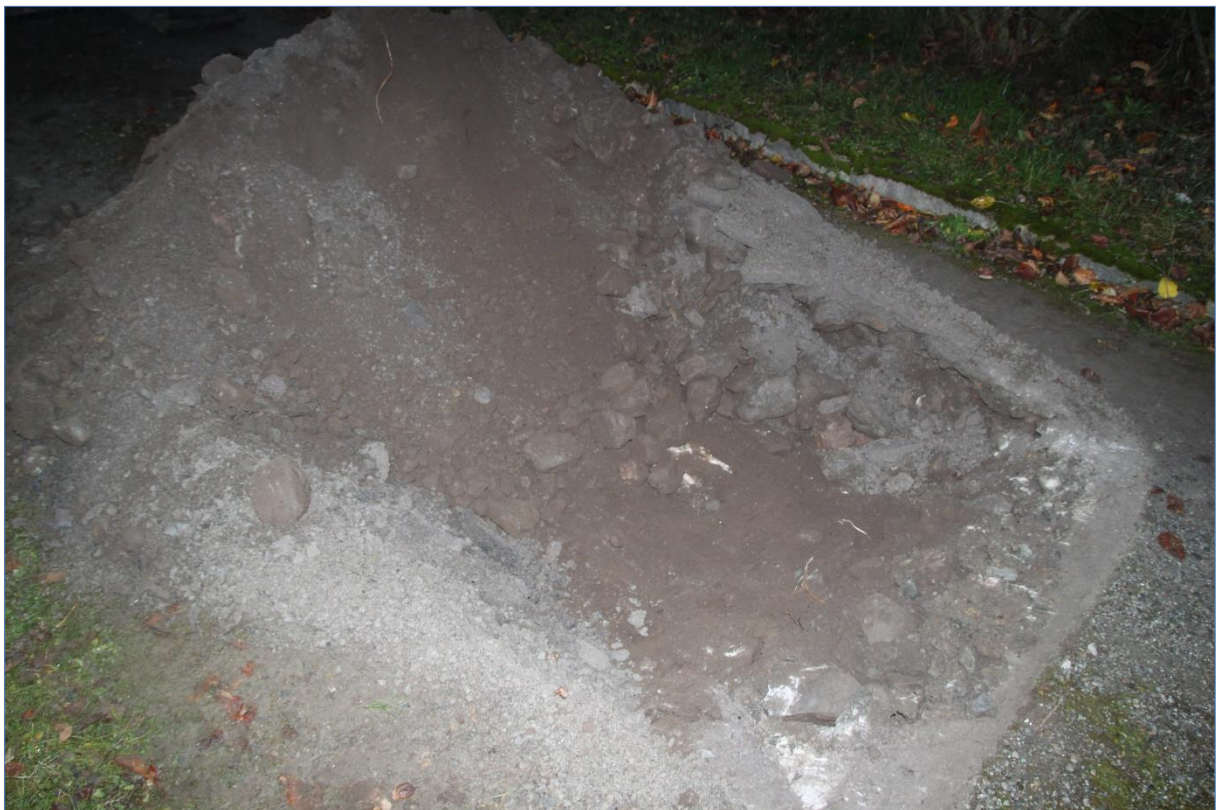
Det ble også gravd et lite parti gravd ved husets innkjørsel for sjekk av masser, grunnet planer om utbedring her. Det var kun nyere og omrotete masser, og lavt funnpotensiale; Figur 16.

Figur 16. Lite parti gravd ved husets innkjørsel for sjekk av masser. Foto Hilde R. Amundsen 2020 (Cf53906_NIKU_0035).

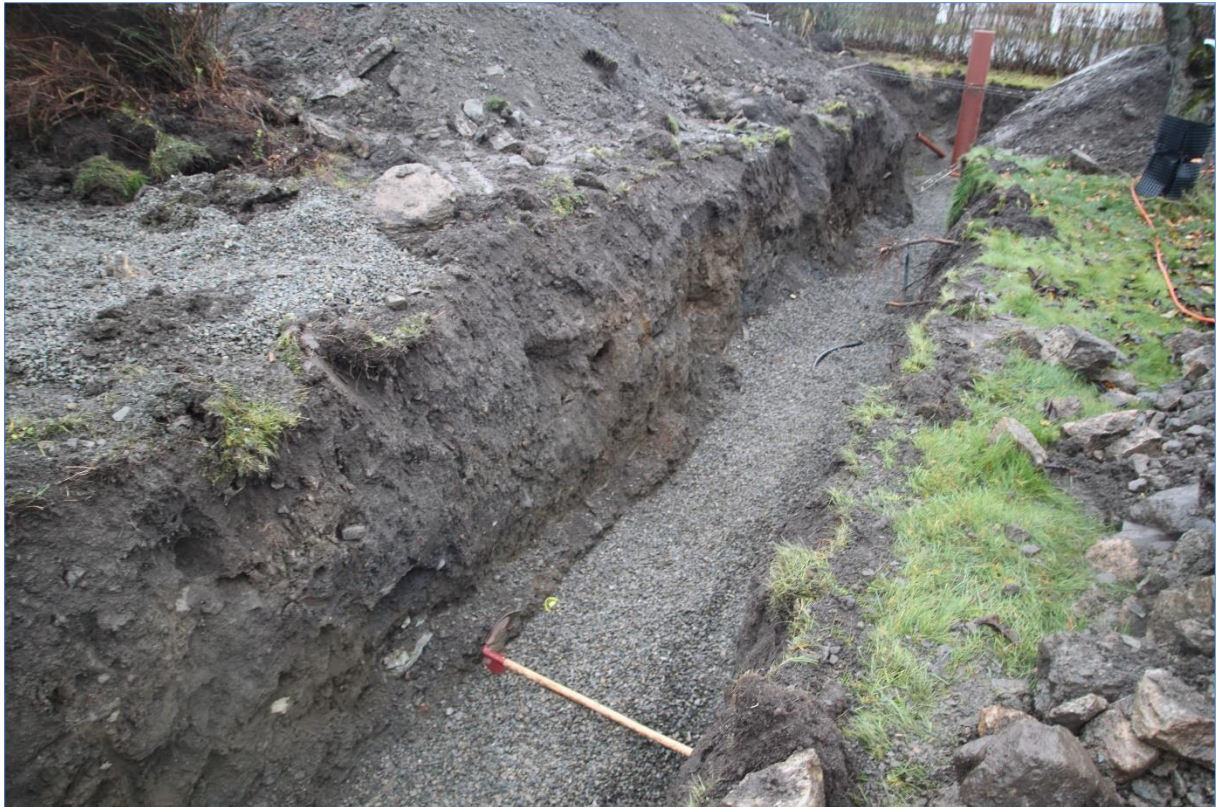
Figur 17. Grøft VA-anlegg, oversiktsfoto over 18 meter langt bryggesteinslag i profilen som inneholdt mange små bryggestein, delparti i søndre del av grøfta. Mot S-SØ. Foto Hilde R. Amundsen 2020 (Cf53906_NIKU_0029).

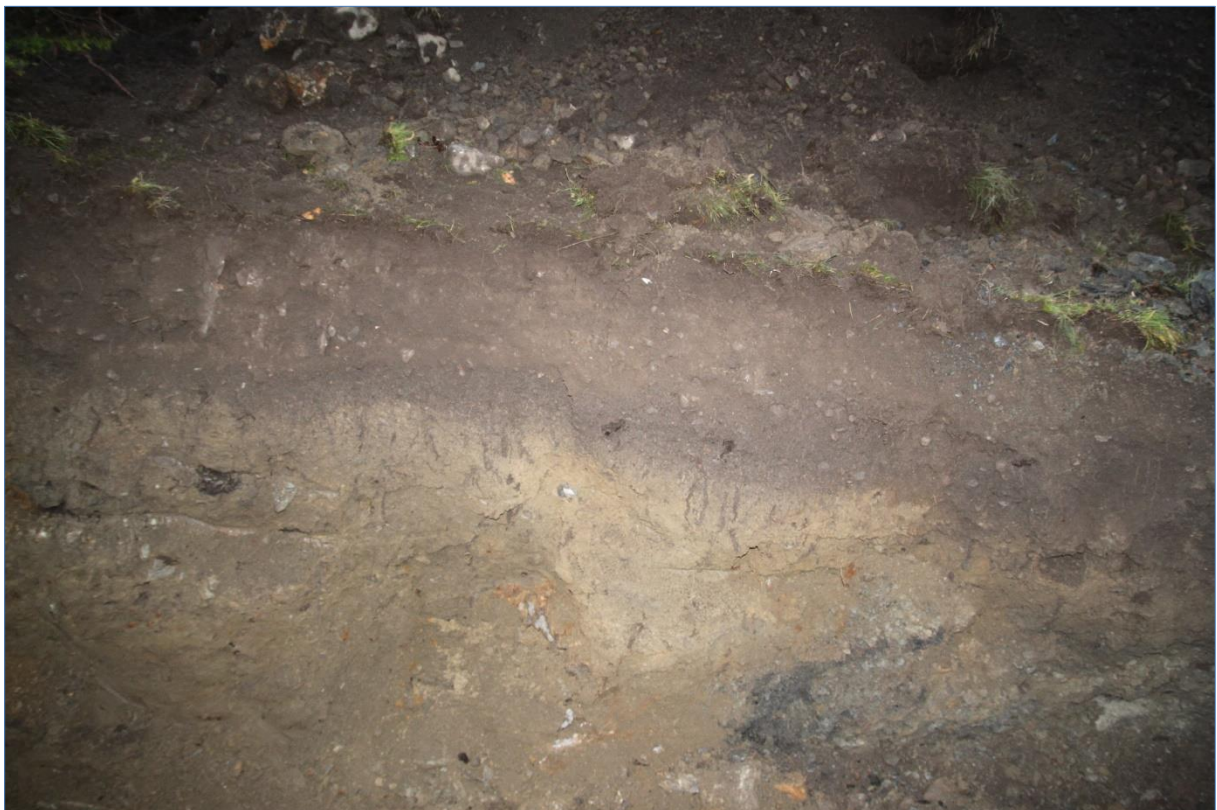
Figur 18. Grøft VA-anlegg, bryggesteinslag (Lag 2), øvre del i vestre profil. Mot Ø. Foto Hilde R. Amundsen 2020 (Cf53906_NIKU_0023).

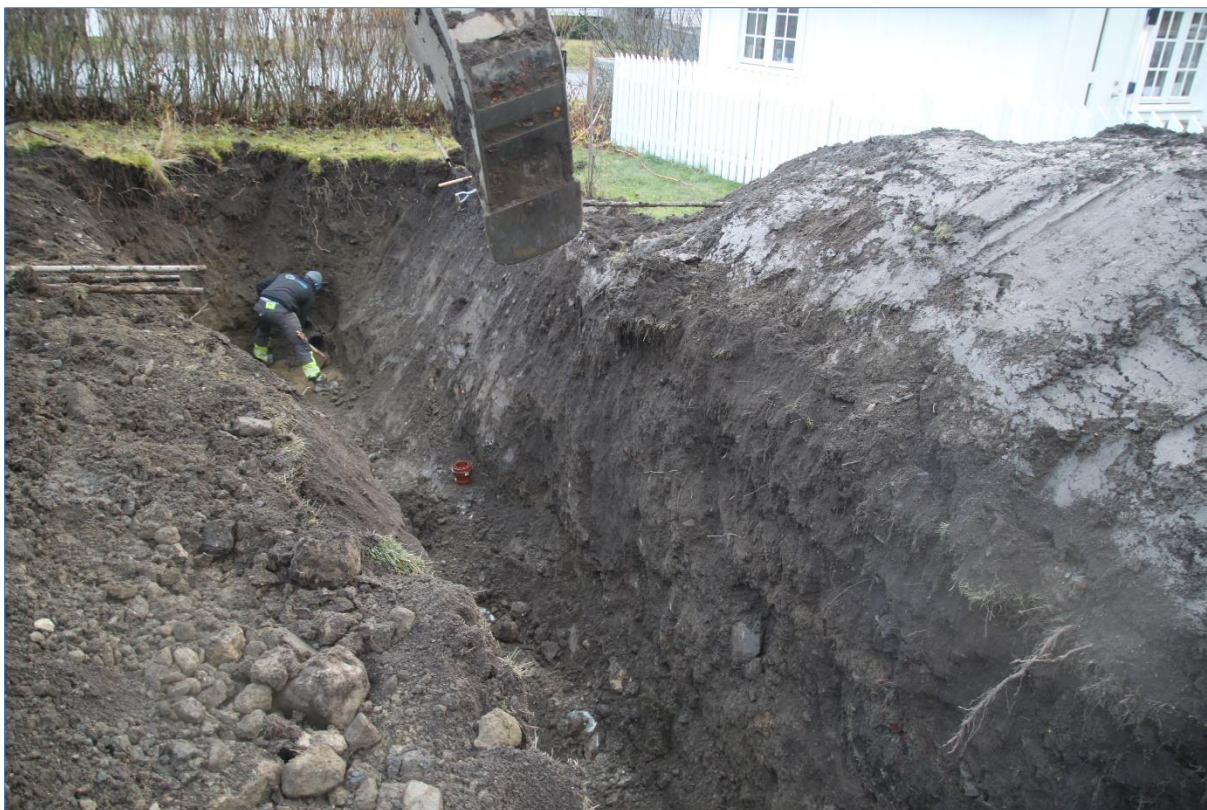
Figur 19. Grøft VA-anlegg, bryggesteinslag i profilen som inneholdt mange små bryggestein, fra søndre del av grøfta, tatt mot vestre profil. Mot SØ. Foto Hilde R. Amundsen 2020 (Cf53906_NIKU_0027).

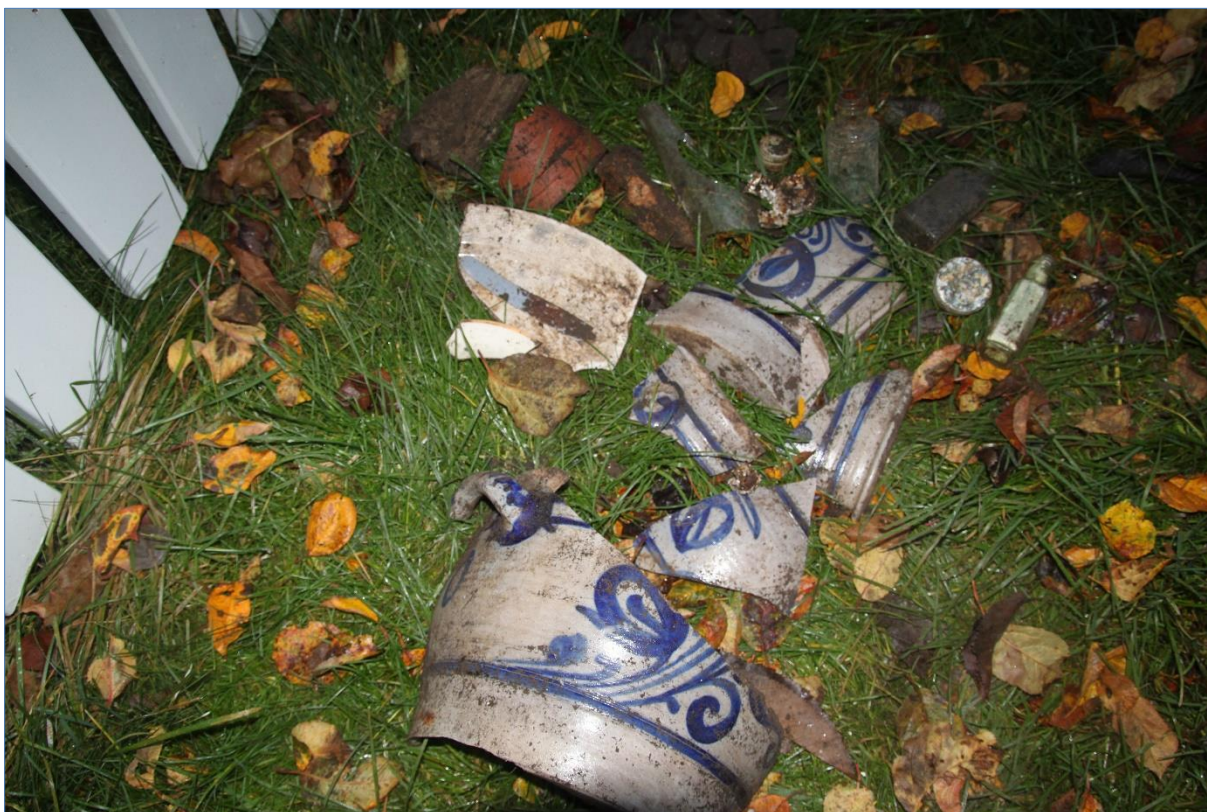
Figur 20. Gjenstandsfragmenter tatt opp fra en søppeldyngne som ble påvist i grøft for VA-anlegget, rett sør for bryggesteinslagets start i nord. Foto Hilde R. Amundsen 2020 (Cf53906_NIKU_0026).

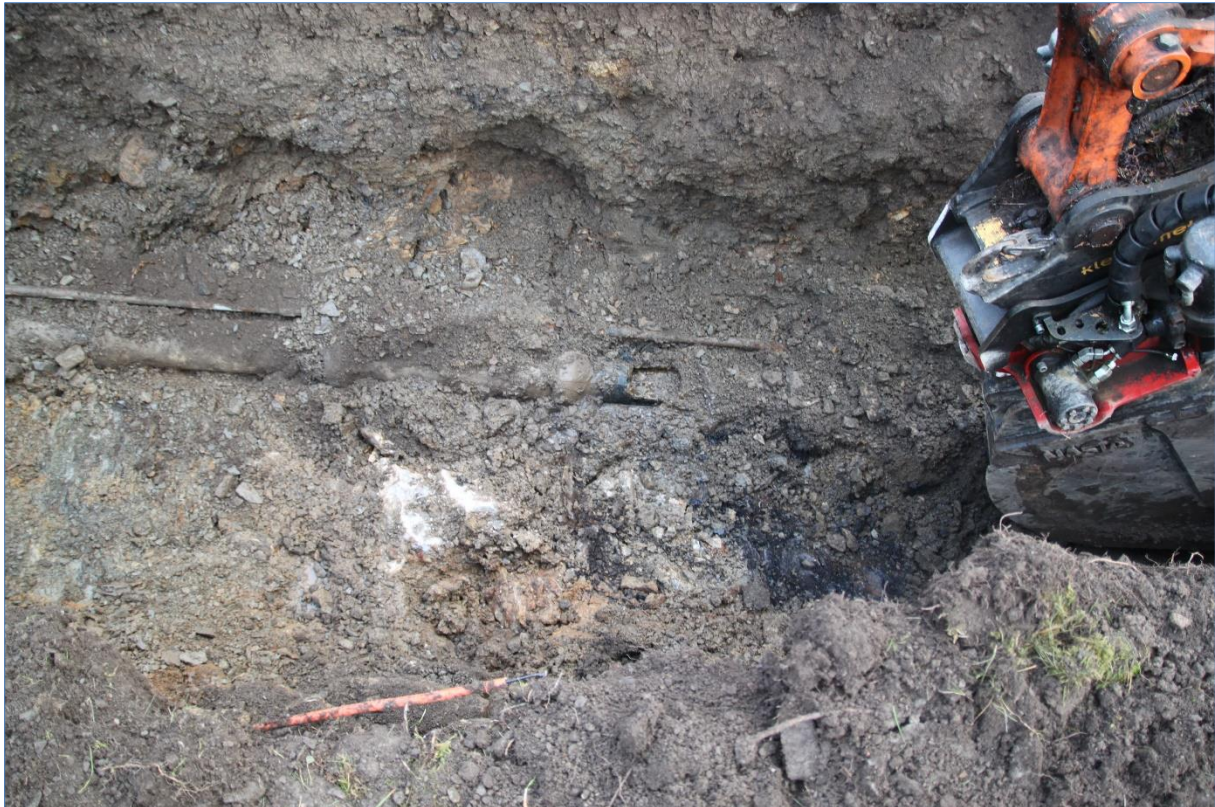
Figur 21. Grøft VA-anlegg, betongrør med rektangulær åpning med kobling til andre rør samt en galvanisert vannledning. Mot Ø. Foto Hilde R. Amundsen 2020 (Cf53906_NIKU_0020).
