# TA 2021/21 FJERNVARME, SØNDRE TOLLBODGATE 13, TROMSØ, TROMS OG FINNMARK

Arkeologisk overvåking og etterkontroll i forbindelse med graving for fjernvarme i Søndre Tollbodgate 13, Tromsø

Tittel TA 2021/21 Fjernvarme, søndre Tollbodgate 13, Tromsø, Troms og Finnmark Arkeologisk overvåking og etterkontroll i forbindelse med graving for fjernvarme i Søndre Tollbodgate 13, Tromsø	Rapporttype/nummer NIKU Oppdragsrapport 37/2022	Publiseringsdato 18.03.2022
	Prosjektnummer 1022070	Oppdragstidspunkt 06.08.2021- 18.03.20221
	Forsidebilde Oversikt over grøft sett fra Tollbodgaten 13 mot vest. Skansen til venstre i bildet. Foto: Alma Thuestad, NIKU	
Forfatter(e) Thuestad, Alma	Sider 12	Tilgjengelighet Åpen
	Avdeling Arkeologi

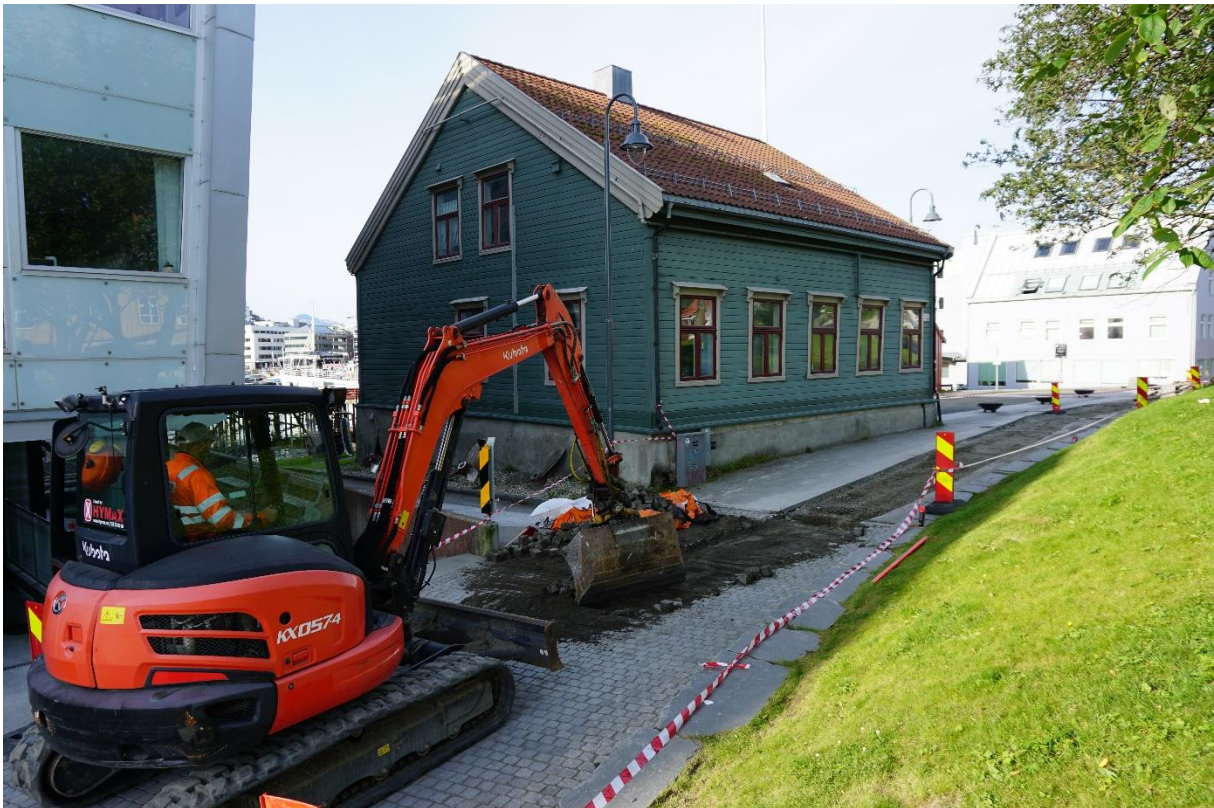
**Figur 3: Oversikt over tiltaksområde mellom Tollbodgaten 13 og 11 etter fjerning av asfalt sett fra sørlig del av Skansen. Foto: Alma Thuestad, NIKU.**

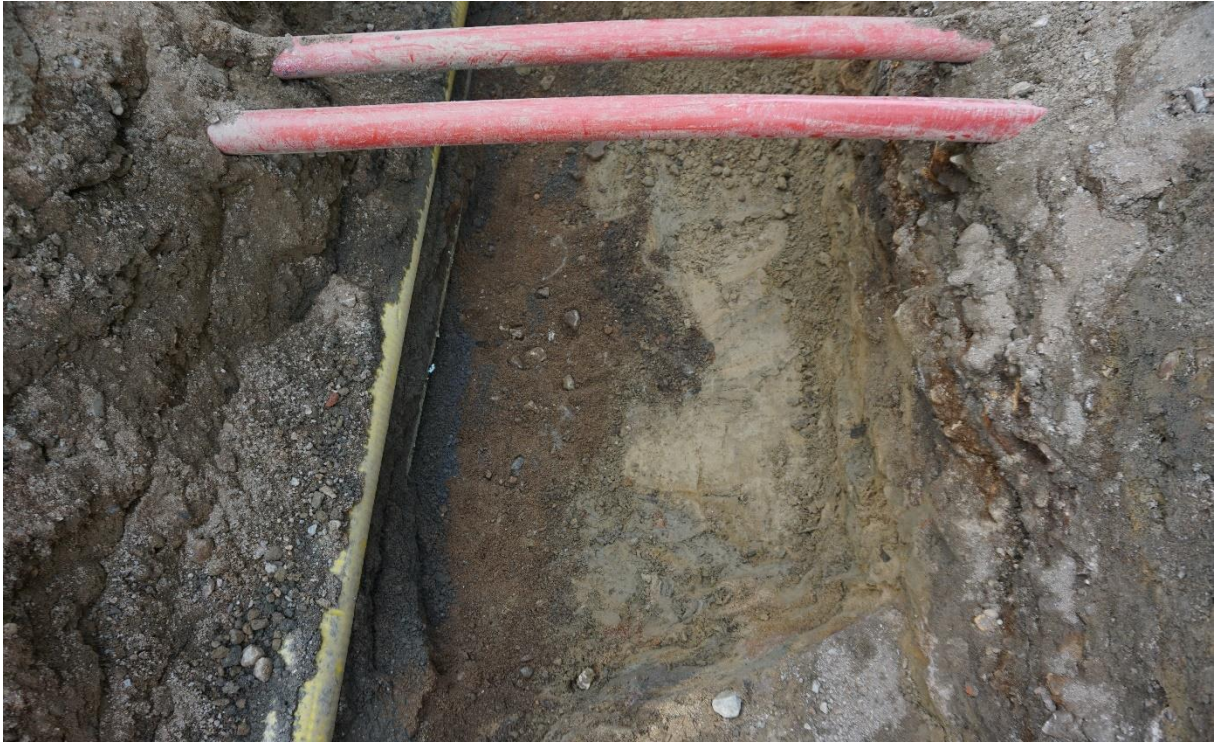
Figur 6: Moderne rør og kabler. Gule rør til venstre i bildet følger grøften i S. Foto: Alma Thuestad, NIKU.

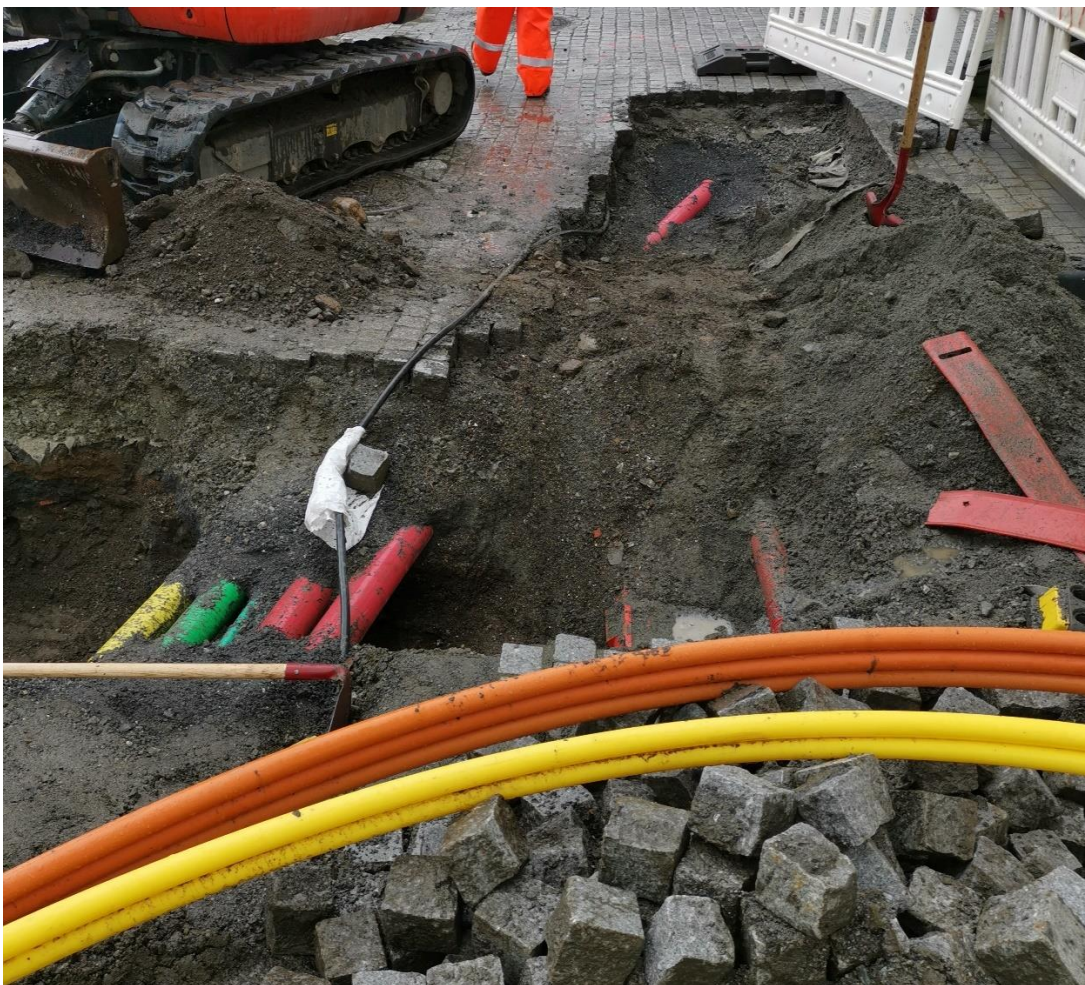
Figur 7: Moderne rør og kabler helt Ø i grøften og rett Ø for Tollbodgaten 13. Foto: Alma Thuestad, NIKU.

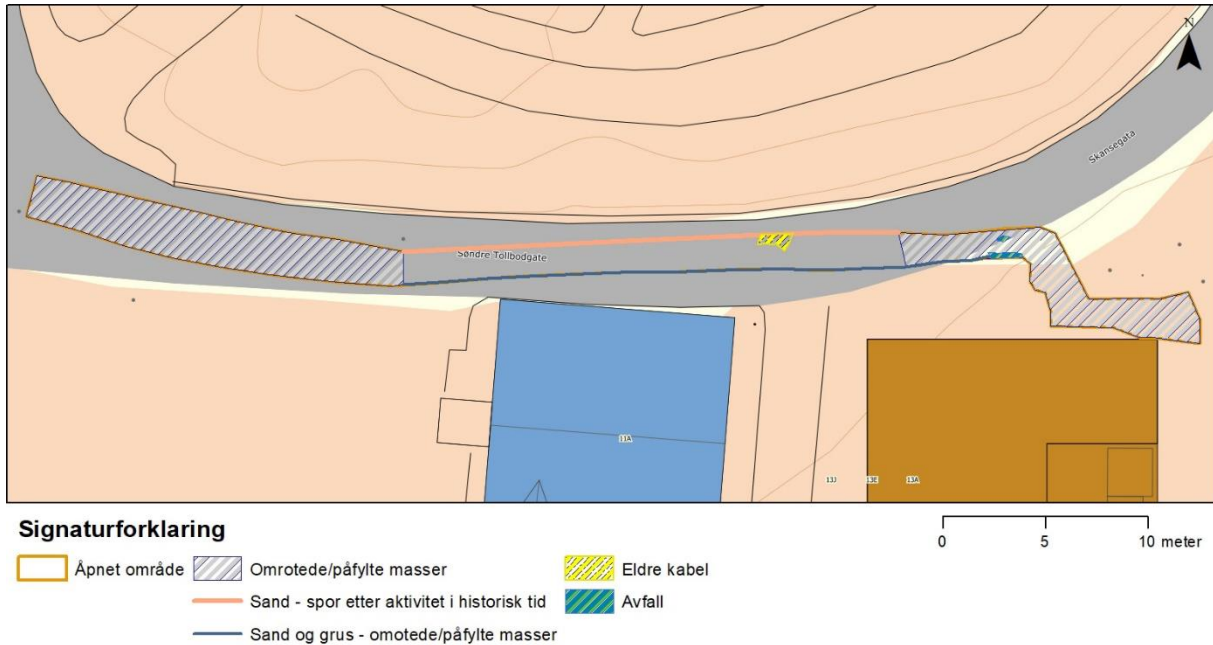
**Figur 8: Områder som helt og holdent har nyere tids omrotede eller påfylte masser og områder hvor det i deler av grøften/profilen inn mot Skansen også er masser med spor etter aktivitet i historisk tid. Kartgrunnlag: Statens kartverk. Kart: Alma Thuestad.**

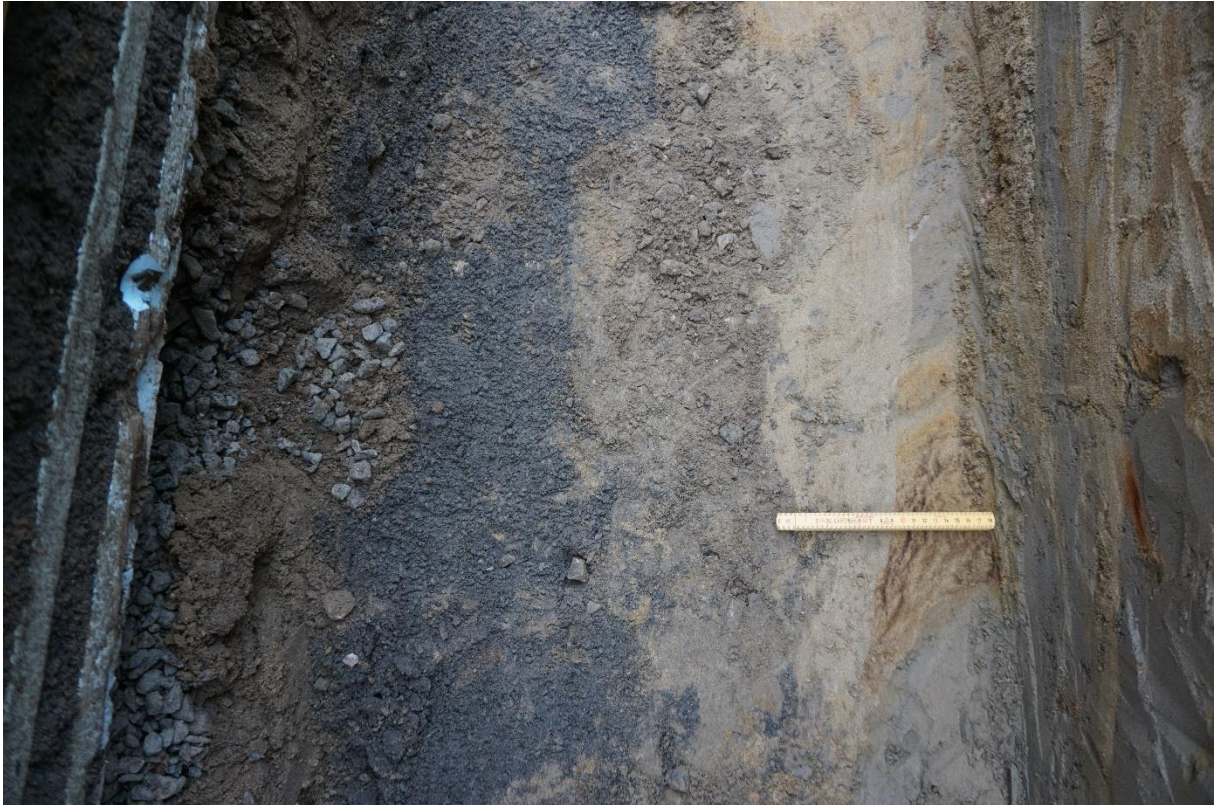
Den arkeologiske overvåkingen av gravearbeidene viste at det er mye moderne infrastruktur i form av kummer, rør og kabler, som er lagt ned i gateløpet i nyere tid. Det er også flere spor etter gravearbeid, bl.a. tilknyttet rør og kabler lagt ned i historisk tid. Videre er det utført omfattende arbeid i grunnen ved bygging av Tollbodgaten 13/15. Massene i store deler traseen er dermed omrottet eller påfylt i moderne tid. Dette omfatter alle masser ned til bunn av gravd grøft i vestligste og østligste del av tiltaksområdet (figur 9).

Det var også omrotede og moderne påfylte masser (grus og sand) i hele traseens lengde i sørlige del av grøften innenfor et område mellom Skansen og Tollbodgaten 11 og 13. I denne delen av traseen var det moderne påfylte masser (grus og sand) ned til bunn av gravd grøft i særlig halvdel av grøft mellom 40-80 cm ut fra grøftens avgrensning mot S.

**Figur 9: Bunn av grøft med rør, kabler og påfylte masser i sørlig del av grøften (til venstre i bildet). Foto: Alma Thuestad, NIKU.**

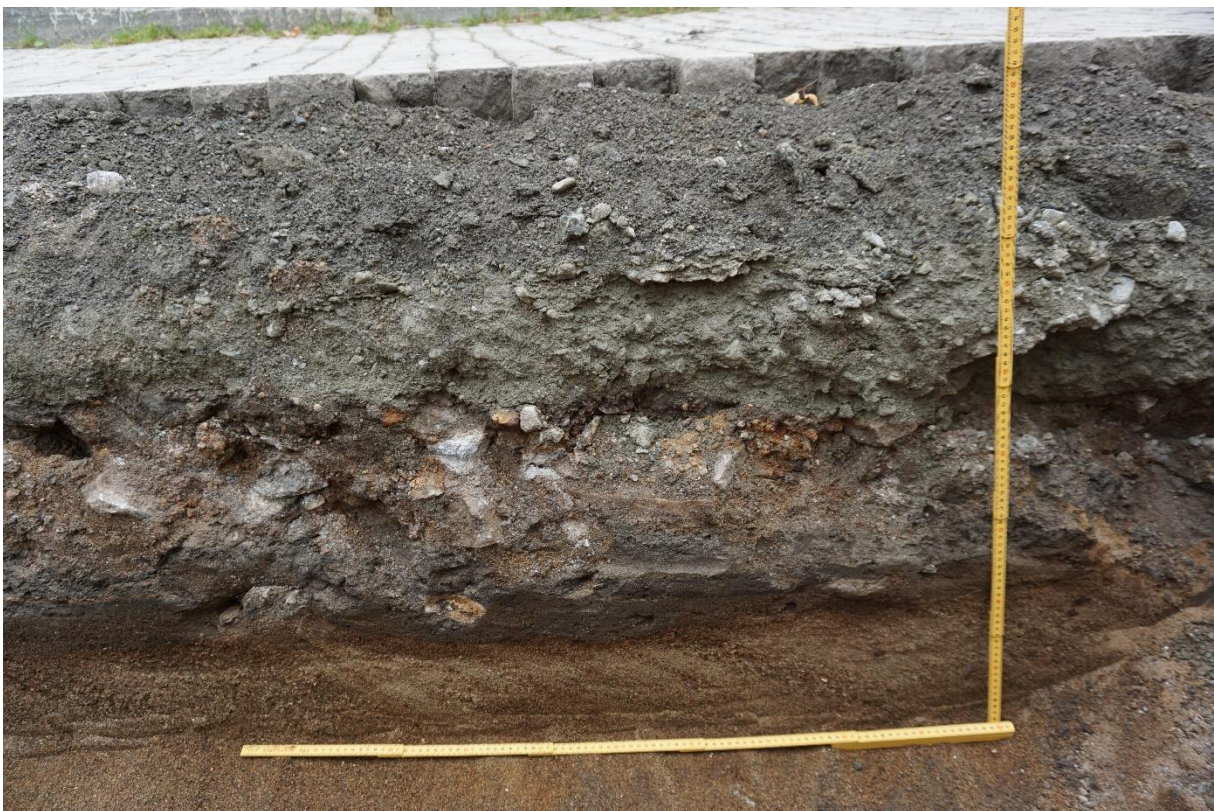
Det var, inn mot Skansen i områder mellom en kum V for Tollbodgaten 11 og vestre del av Tollbodgaten 13 (figur 9), i underkant av masser (ca. 20-25 cm) påfylt i forbindelse med asfaltering eller legging av brostein, to kompakte lag påfylt i nyere tid; et grus- og sandlag (ca. 15-40 cm) over et steinfyllt grus- og sandlag (ca. 0-20 cm). Under dette var det et mørkt kompakt lag med sand (ca. 0-8 cm) som gjennomgående (fra topp til bunn) stedvis i inneholdt spor av aktivitet i historisk tid i form av glassfragmenter (flasker o.l.) av en forholdsvis moderne kvalitet (fremstår industriprodusert) og noen små fragmenter av takstein (dette særlig i områder ved Tollbodgaten 13) av samme type som ligger på bygningene på Skansen i dag. Det ble ikke avdekket materiale i dette laget som tydet på aktivitet lenger tilbake enn omkring 150-200 år. Under dette igjen var det steril sand.

**Figur 10: Deler av profilen hvor det er et lag med spor etter aktivitet i historisk tid. Foto: Alma Thuestad, NIKU.**

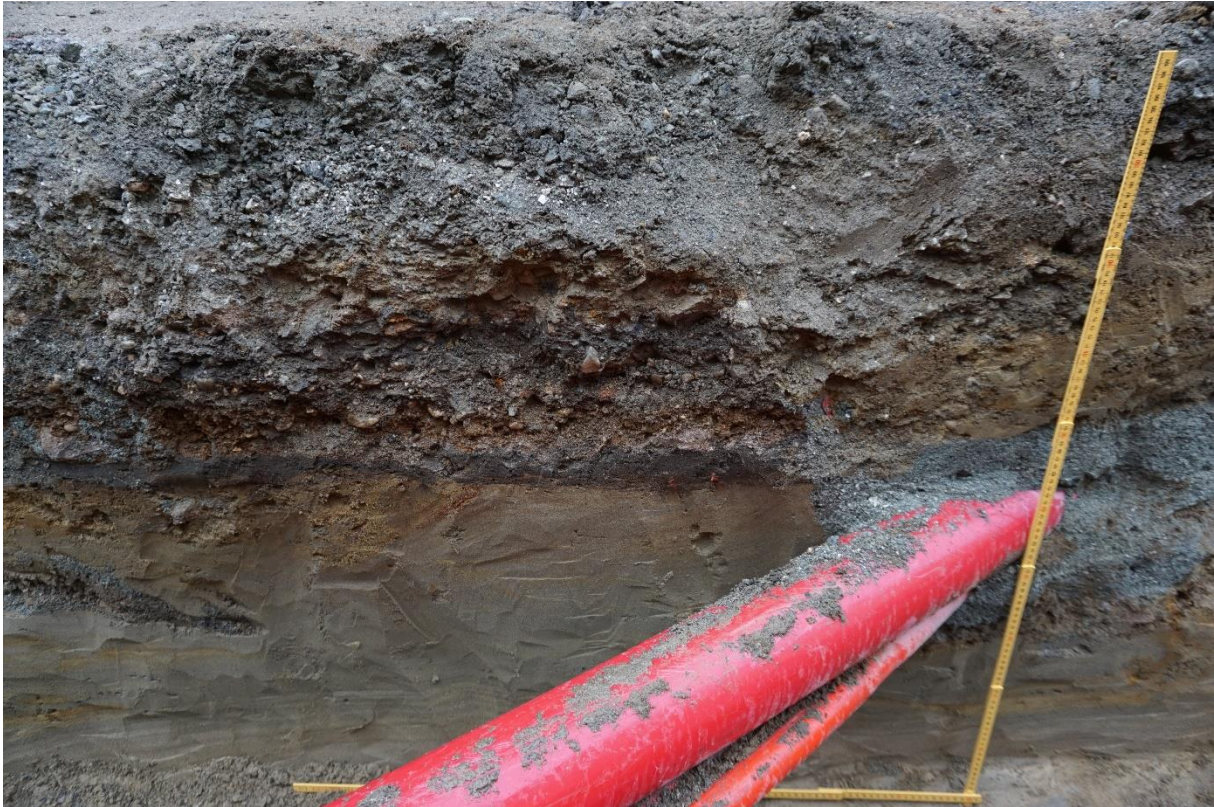
**Figur 11: Deler av profilen hvor det er et lag med spor etter aktivitet i historisk tid. Foto: Alma Thuestad, NIKU.**

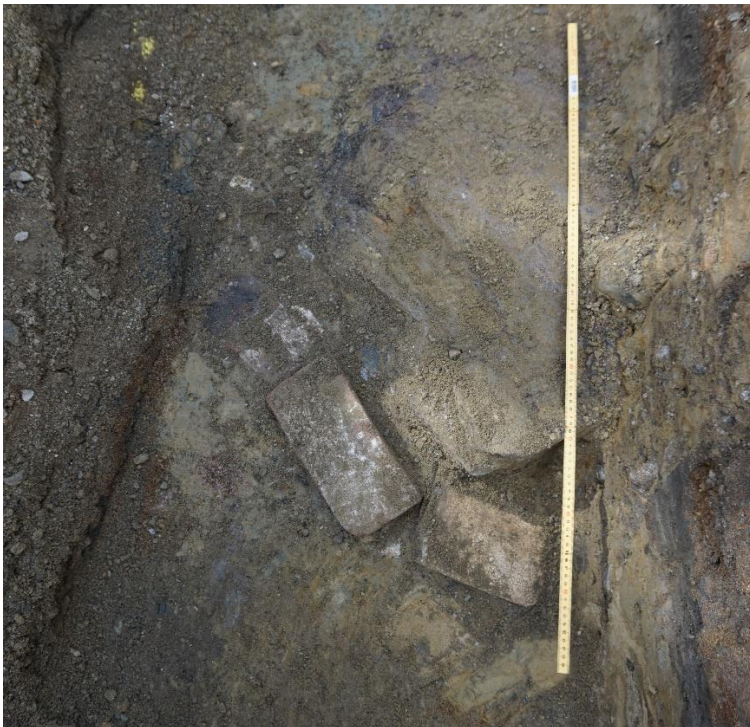
Det ble avdekket et par tydelige spor etter aktivitet i historisk tid under gravearbeidet. Det er, i forbindelse med legging av kabel i historisk tid, utført gravearbeider i området mellom Tollbodgaten 11 og 13 (figur 9). Kabelen ble dekket med murstein før igjenfylling.

**Figur 12: Murstein lagt over kabel lagt ned i historisk tid. Foto: Alma Thuestad, NIKU.**

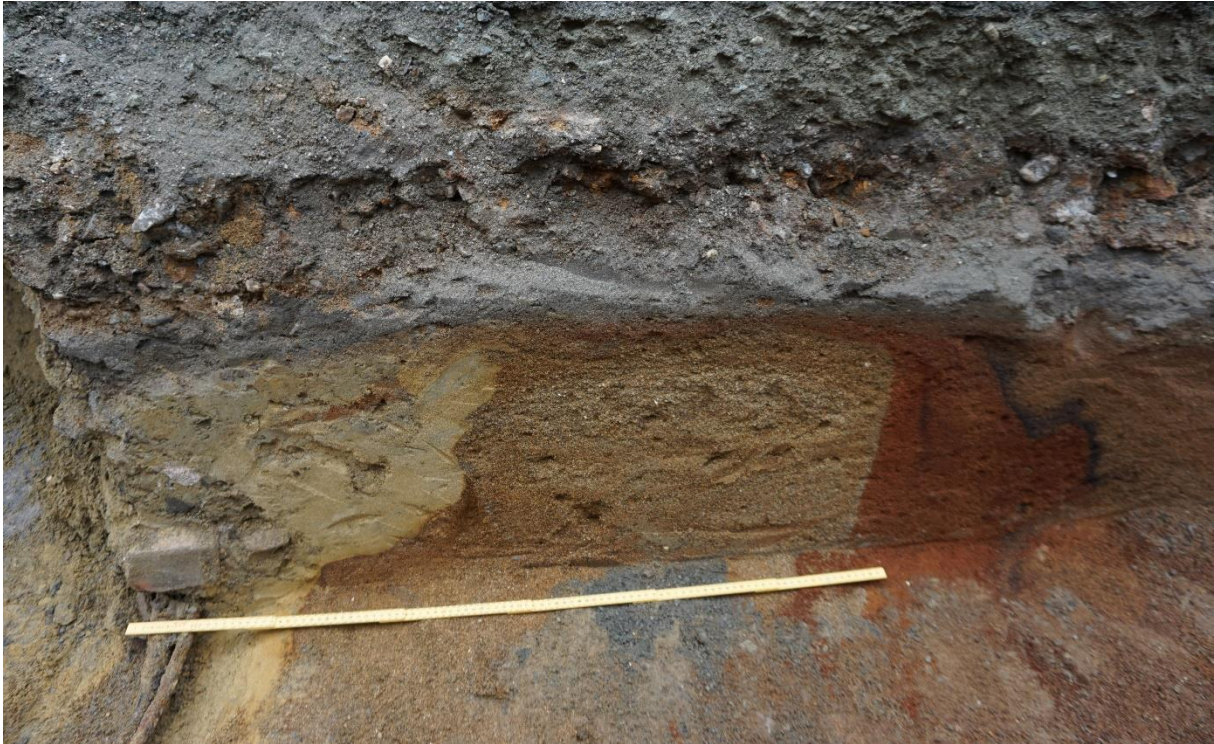
**Figur 13: Spor etter gravearbeid i forbindelse med legging av kabel i historisk tid. Foto: Alma Thuestad, NIKU.**

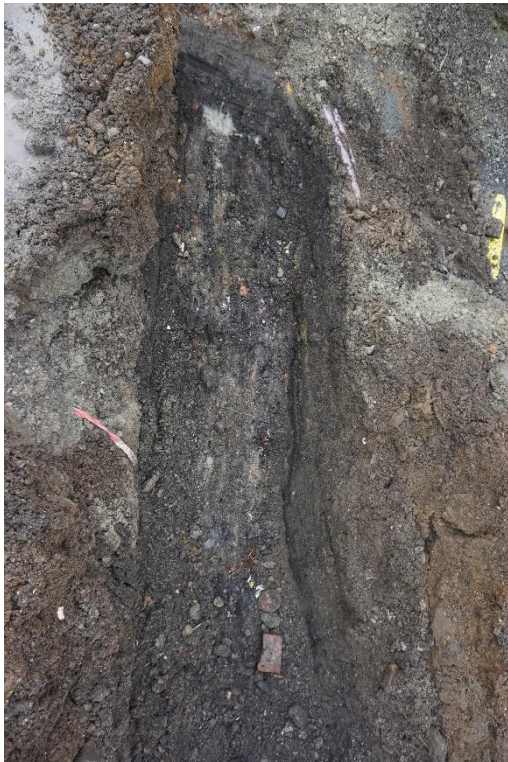
Det var, i områder inn mot Tollbodgaten 13, 2 lommer (30-40 cm i diameter og 2-5 cm tykke) med trekull og trekullsblandet sand med vesentlige mengder glass- og taksteinsfragmenter samt noen porselensfragment. Glasset her virket for en stor del å være vindusglass. «Linsene» lå i et område med løse omrotede sand- og grusmasser. Disse ble tolket som avfall fra historisk tid.

**Figur 14: Sannsynlig avfall fra historisk tid. Foto: Alma Thuestad, NIKU.**
