BREDSGÅRDEN 1A, BRYGGEN, 2020:

Arkeologisk undersøkelse av to prøvehull.

Tittel Bredsgården 1A, Bryggen, 2020: Arkeologisk undersøkelse av to prøvehull.	Rapporttype/nummer NIKU Oppdragsrapport 116/2020	Publiseringsdato 11.12.2020
	Prosjektnummer 1021930	Oppdragstidspunkt 9.-13.11.2020
	Forsidebilde Bredsgården 1A. Gladki, M., 2020.	
Forfatter(e) Dunlop, A.R. & Gladki, M.	Sider 14	Tilgjengelighet Åpen
	Avdeling Arkeologi

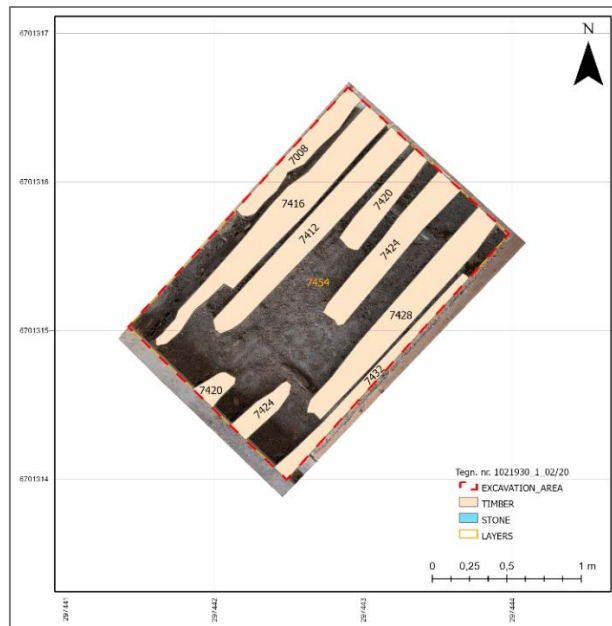
Figur 5. 1021930 prøvehull 1.
Øverste omfar bolverksstokker.

Nivå 2 (struktur 7558): det andre omfaret med krysslagte bolverksstokker (0,75-0,65 moh), bestående av to V/Ø-orienterte, mindre massive rundtømmer (kontekstnumre 7466, 7676) og to N/S-orienterte plankebiter, veldig dårlig bevarte (Figur 3). Det er ikke sikkert annet enn at plankebitene er «løse» elementer, uten strukturell funksjon. Fremtidig utgraving av hele bygningen vil trolig gi oss svaret på dette.

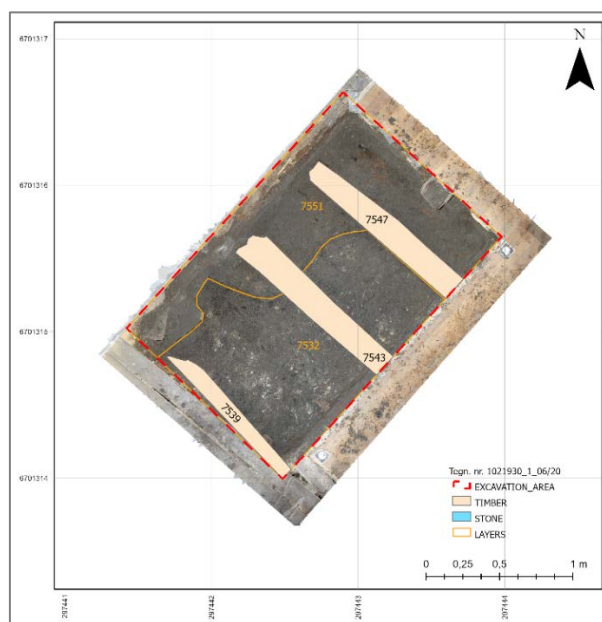
Nivå 4 (struktur 7538): tre bolverksstokker – kontekstnumre 7539, 7543 og 7547, ved 0,47 moh – tilhørende fundamentet til en bygning fra før 1702-brannen, bestående av godt bevarte, 20-24 cm-tykk, N/S-orienterte rundtømmer, men stedvis kvadratisk i tverrsnitt, med svimerker; avdekket i området hvor kontekster 7512 og 7532 var blitt fjernet (Figur 6).

Figur 6. 1021930 prøvehull 1. Bolverksstokker fra før 1702.

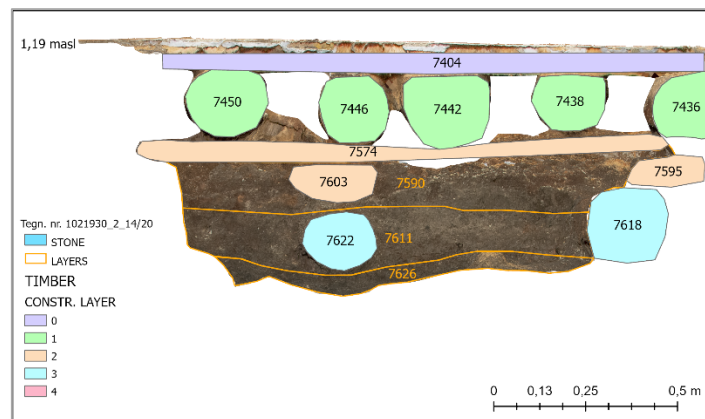
Lagsekvensen tilsvarte den i prøvehull 1 (Figur 7). Først kom kontekst 7590, grålig silt/finsand, hvis overflate lå 0,80-0,90 moh. Dette lå på «aktivitets»-laget 7611, som i sin tur dekket rivnings-/brannlaget 7626, hvis overflate lå litt i underkant av 0,60 moh. Avsetningene i den bakre delen av bygning var litt tykkere enn de i den fremre delen, og den øverste lå opptil 10 cm høyere i forhold til terrengets skråning, dette som følge av noe forskjellige avsetningsforhold. Rivningslaget, derimot, lå på samme nivå i begge prøvehull.

Figur 7. 1021930 prøvehull 2. Profil V.

Nivå 1 (struktur 7435): det øverste omfaret med krysslagte bolverksstokker (1,10-0,90 moh), bestående av fem V/Ø-orienterte rundtømmer (kontekstnumre 7436, 7438, 7442, 7446, 7450; med flate oversider for å ta imot plankene; Figur 7), 24-26 cm tykke; godt bevarte i forhold til deres motstykker i bygningens fremre del (se rapportdel 4.2).

Nivå 2B (struktur 7594): det andre omfaret med bolverksstokker (0,90-0,73 moh), bestående av tre V/Ø-orienterte, 14-18 cm tykke rundtømmer, men stedvis kvadratisk i tverrsnitt (kontekstnumre 7595, 7599, 7603; Figur 7); veldig dårlig bevarte.

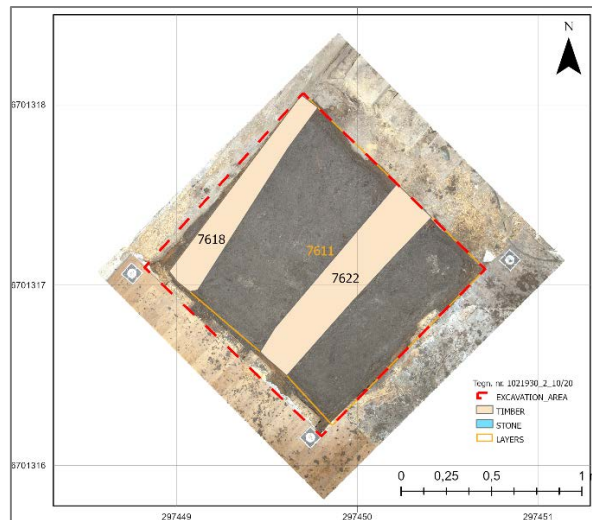
Figur 8. 1021930 prøvehull 2.
Tredje omfar bolverksstokker.

Nivå 3 (struktur 7617): det tredje omfaret med krysslagte bolverksstokker (0,73-0,5 moh), bestående av to V/Ø-orienterte rundtømmer (kontekstnumre 7618, 7622), 20-24 cm tykke og godt bevarte; lagt direkte på overflaten til rivningslaget etter brannen i 1702 (Figur 7, 8).
