FORPROSJEKT: GEORADARUNDERSØKELSE PÅ REIN KLOSTER

Prosjektbeskrivelse for fremtidig georadarundersøkelse på Rein, Rissa
kommune, Sør-Trøndelag

Tittel Forprosjekt: georadarundersøkelse på Rein kloster Prosjektbeskrivelse for fremtidig georadarundersøkelse på Rein, Rissa kommune, Sør-Trøndelag	Rapporttype/nummer NIKU Oppdragsrapport 109/2013	Publiseringsdato [Publiseringsdato]
	Prosjektnummer 15621064	Oppdragstidspunkt Juni-august 2013
	Forsidebilde TUNET på Rein kloster med kirkeruiner. Foto tatt 06.05.13 av RM mot nordøst.	
Forfatter(e) Regin Meyer & Lars Gustavsen	Sider 22	Tilgjengelighet Åpen
	Avdeling Bygning

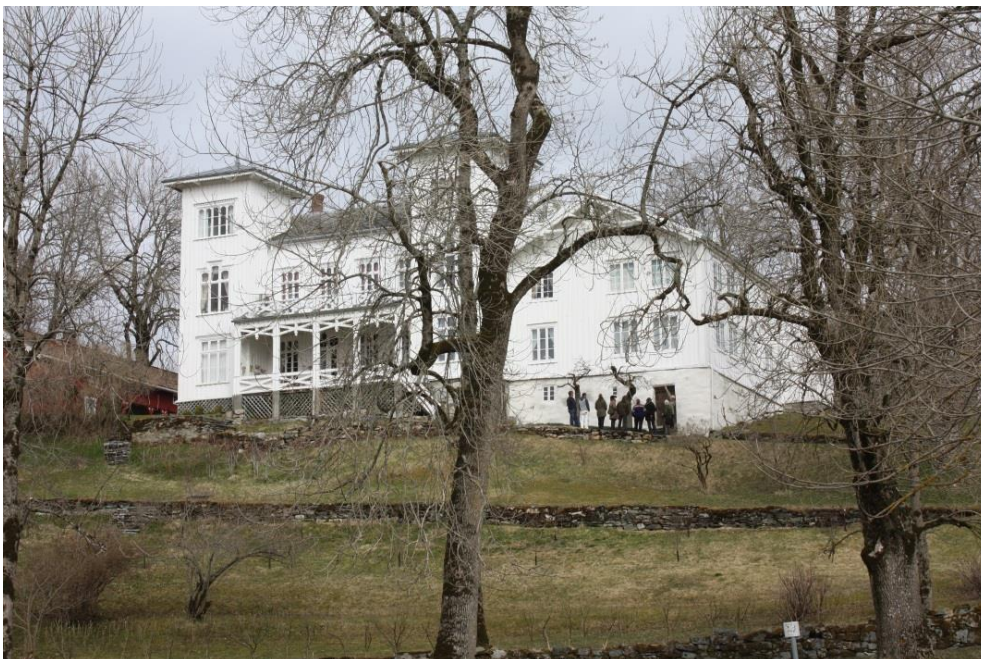
Fig.2 Hovedhuset fra 1866 til venstre og østfløyen fra 1600-tallet til høyre. Bak disse ligger kirkeruinene. Foto tatt 06.05.13 mot nordvest av RM.

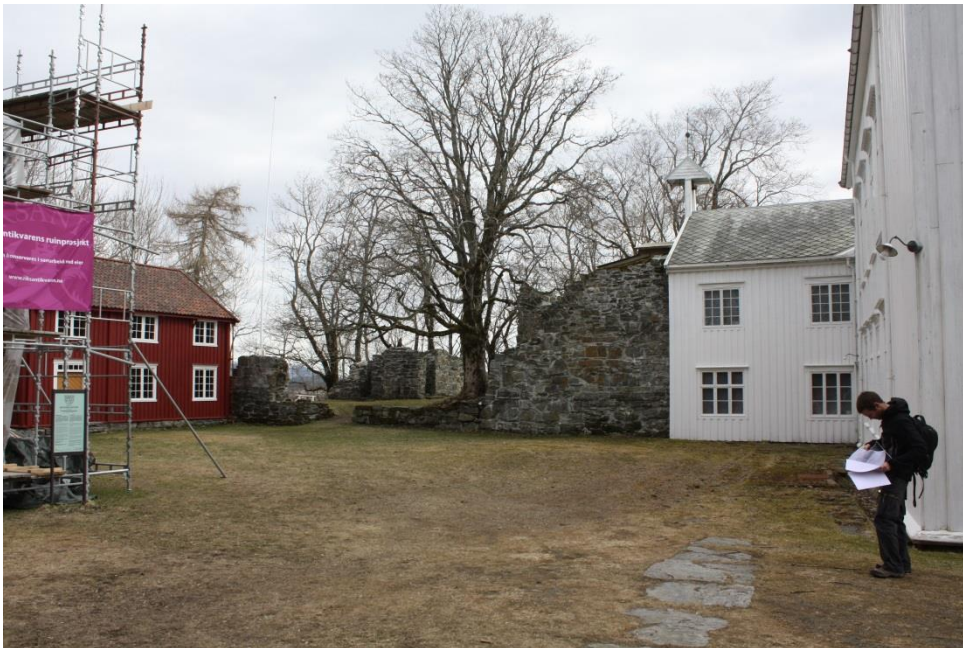
Fig.3 Foto over gårdsplassen på Reins kloster. Plassen avgrenses av ruiner og stående bygninger. Murverket midt på fotoet viser vestveggen i tverrskipet. Til høyre sees hvordan østfløyen fra 1600-tallet er bygget i forlengelse av den søndre tverrskipsarmen. Til venstre sees vestveggen i kirken som var under konservering da fotoet ble tatt. Det røde huset står mer eller mindre på stedet hvor nordmuren i skipet har gått. Foto tatt 06.05.13 mot nordvest.

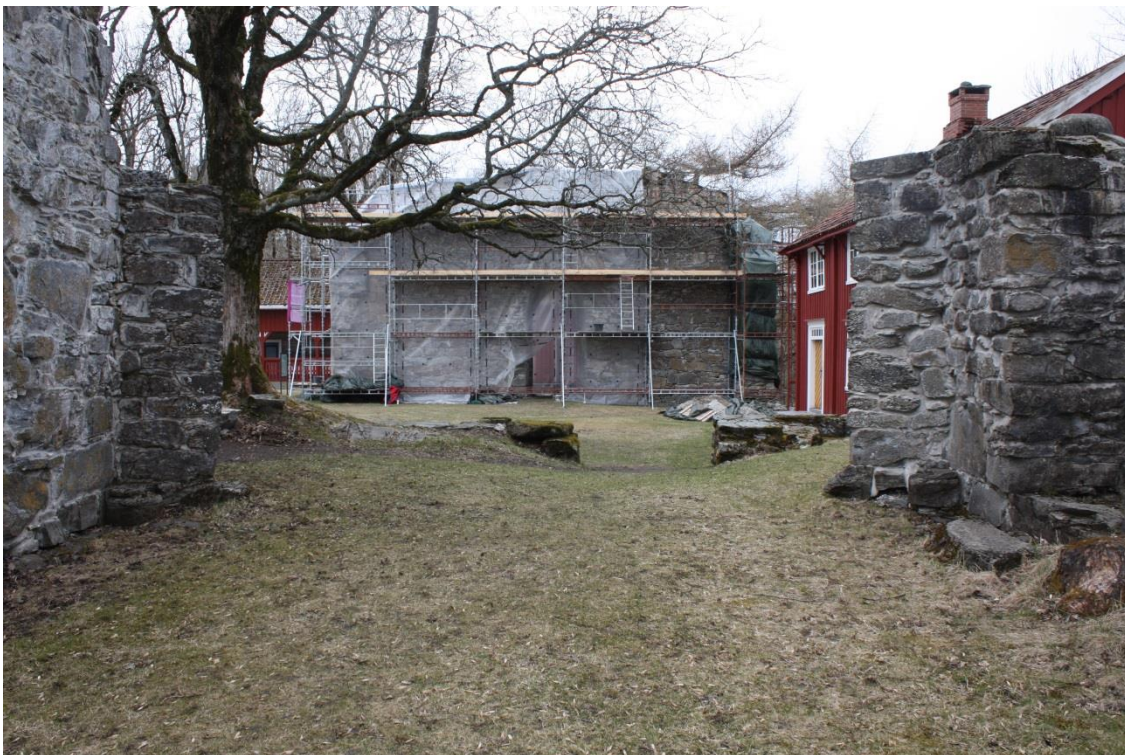
Fig.7 Foto av kor og korsmidt samt vestveggen i skipet på den andre siden som er under konservering. Foto tatt 06.05.13 mot vest av RM.

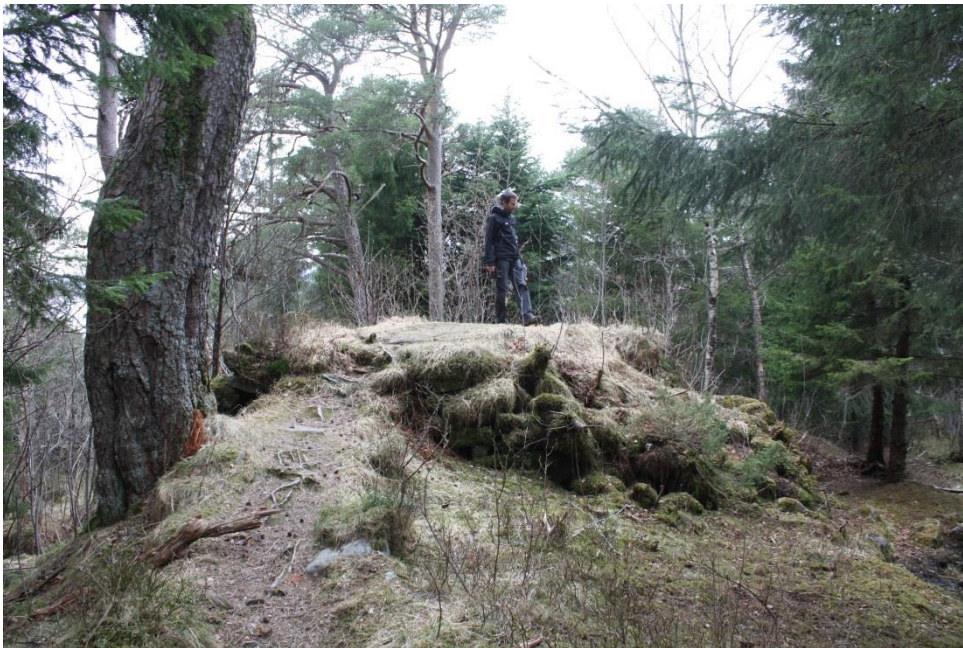
Fig.9 «Tempelet» i området «Haugen, lengst vest på høydraget i forhold ruinene og hovedhuset. Foto tatt 06.05.13 av RM.

Området «Haugen» ble ved befaring 06.05.13 vurdert som uegnet for georadar på grunn av det vanskelige terrenget.

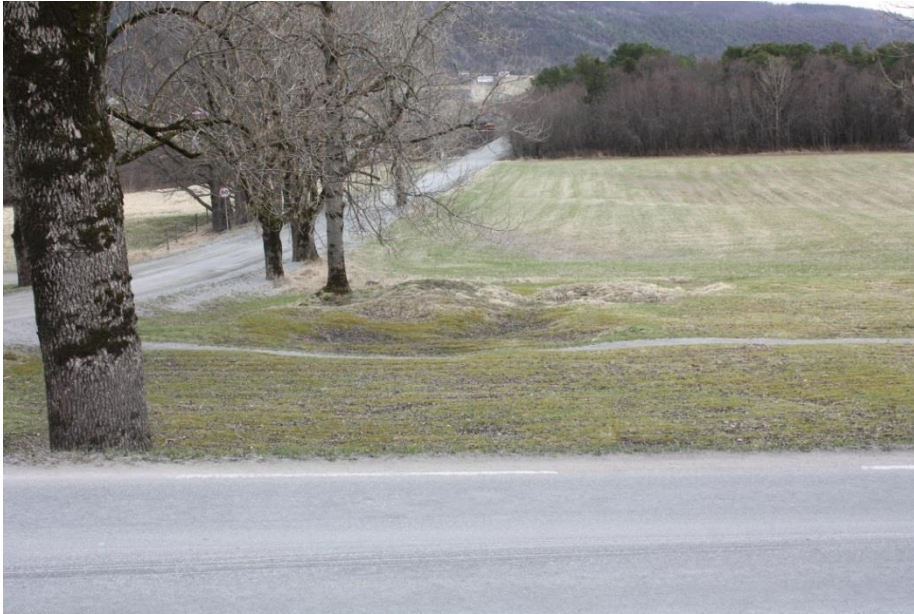
Fig.11 Felt A ligger sørøst for ruinområdet og skiller seg ut i landskapet med små forsenkninger og jordhauger i overflaten. Foto 06.05.13 tatt av RM mot sørøst.

Hensikten med en undersøkelse her vil være å se om det lar seg gjøre å påvise flere deler av den mulige bygningslevningen på sletta, eventuelt om det finnes andre spor av bosetning i området. I tillegg vil felt A trolig dekke deler av «gammelhagan» med forhåpninger om å overlape deler av parkanlegget fra 1700-tallet med eventuelle rester fra en middelaldersk forgjenger. I området kan man dessuten treffe på den omtalte dammen som sees på prospektet fra begynnelsen av 1800-tallet (fig.8).

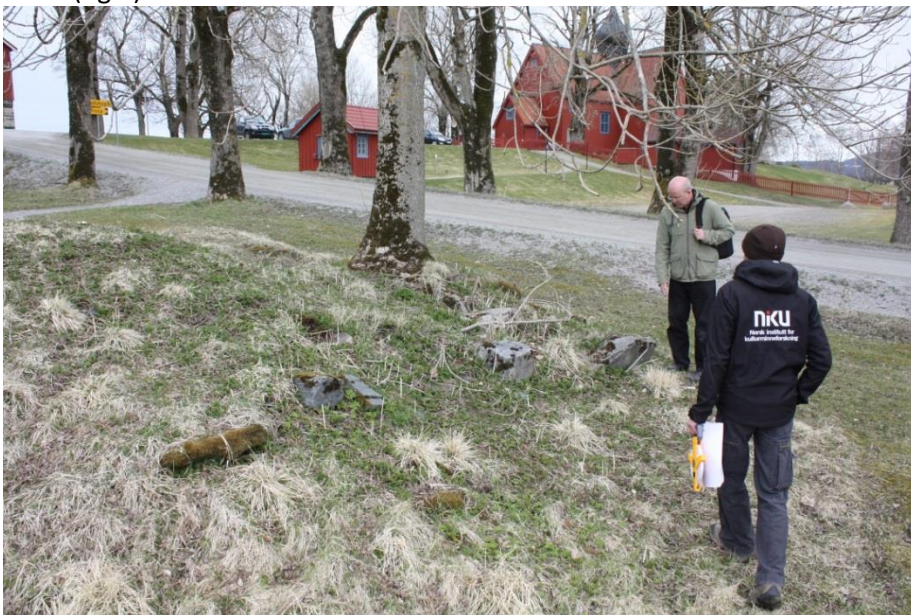
Fig.12 Ved befaring kunne man observere steiner i overflaten som dannet et hjørne. Til høyre Lars Gustavsen (NIKU) med Øystein Ekroll (NDR) i bakgrunnen. Foto tatt 06.05.13 mot nordøst av RM.

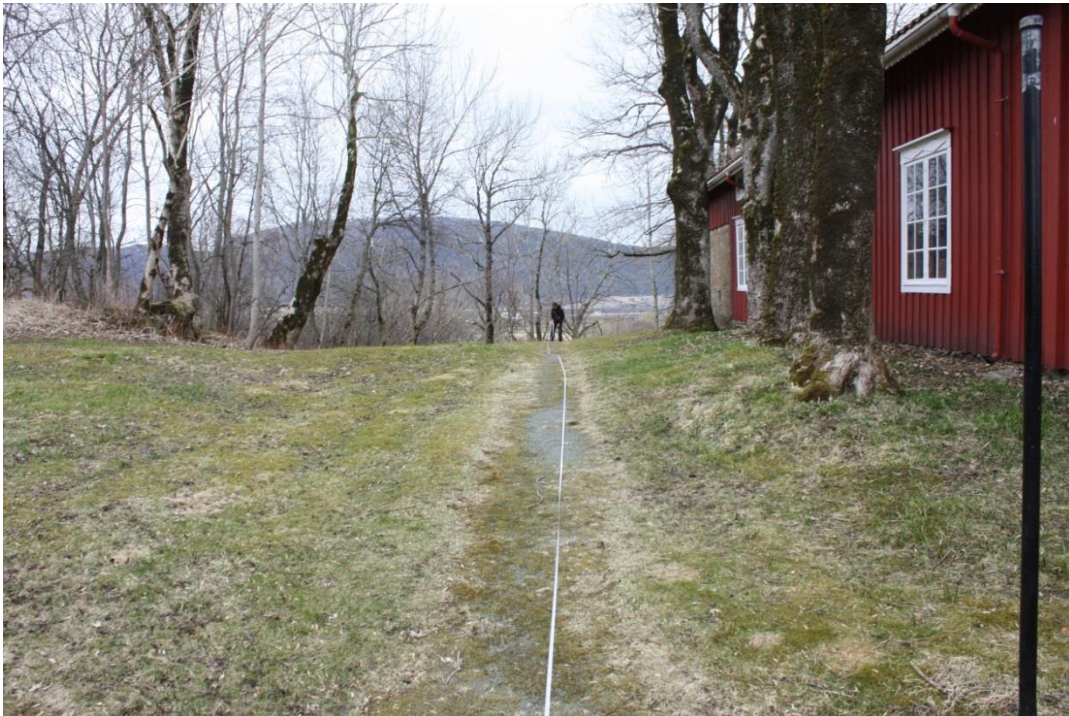
Fig.13 Området vest for meieribygingen (Felt B) har en ryddet gressplen som er velegnet for georadarundersøkelse. Til venstre for stien kan man ane en forsenkning i bakken på tvers av høydedraget. Til høyre sees meieriskolen bak trærne. Foto tatt 06.05.13 mot nord av RM.

En gressplen på vestsiden av meieriet som måler ca. 35 x 8 m (280 m²), orientert nord-sør. Ved befaringslinje kom det forslag om å lete etter spor etter en grøft eller vollgrav på tvers av høydedraget.⁷ Eventuelt kan det ha stått en annen form for markering/avgrensning som et skille mellom tunet i øst og resten av høydraget i vest. Dersom en slik struktur skulle være eldre enn klostertiden kan den også sees som et forsvarselement ved garden til Skule Bårdsson og hans ætt. En undersøkelse her vil også kunne ha mulighet til å lete etter eventuelle levninger tilknyttet klosteranlegget som for eksempel en portbygning som kontrollerte ferdselen til og fra klostertunet. Man må også være åpen for at det kan ha vært etter-reformatorisk beplantning i området.⁸

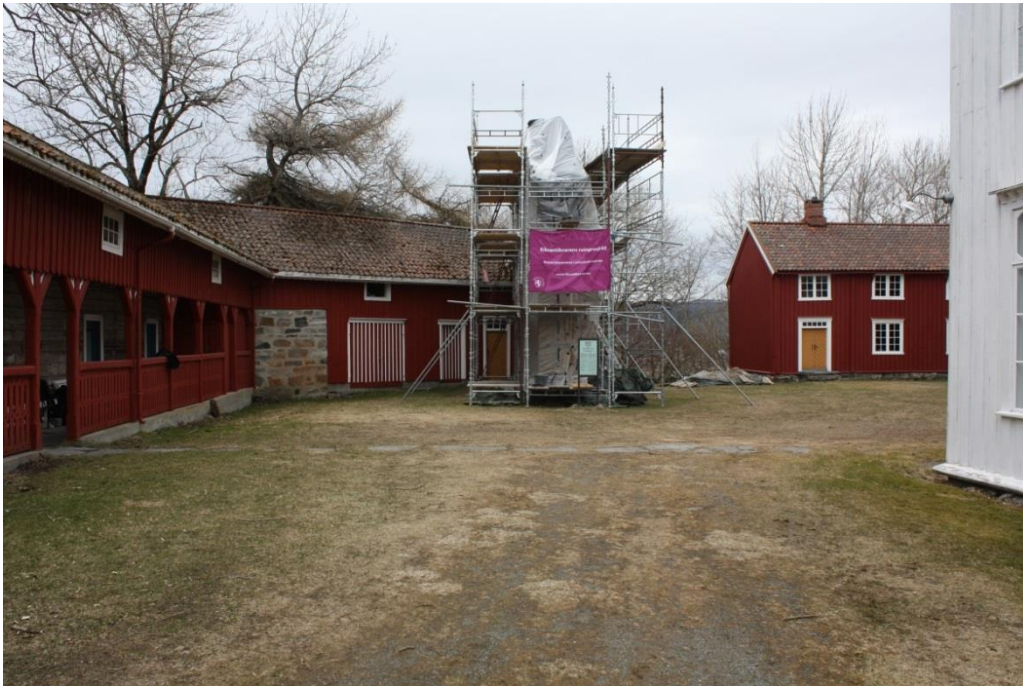
Fig.14 Den vestre delen i felt C. Til venstre står meieriskolen og til høyre det hvitmalt hovedhuset. I midten står skipets vestvegg som er under restaurering. Området er godt egnet for georadar.

Felt C er omsluttet av bygningene på gården. Feltet avgrenses av meieriskolen i vest, «borgstuen» i nord, tverrskipet og østfløyen i øst samt hovedhuset i sør. Området er uregelmessig og måler til sammen ca. 760 m². Deler av området dekker klosterkirkens skip, vestre del av den korsformede eldre kirken samt eventuelle klosterfløyer. Hensikten med en undersøkelse vil følgelig være å se om det lar seg gjøre å påvise murverk og fundamenter i grunnen som kan knyttes til dette. Man må også være åpen for at det kan ligge etter-reformatoriske strukturer her i sammenheng med hovedhusets forgjenger.

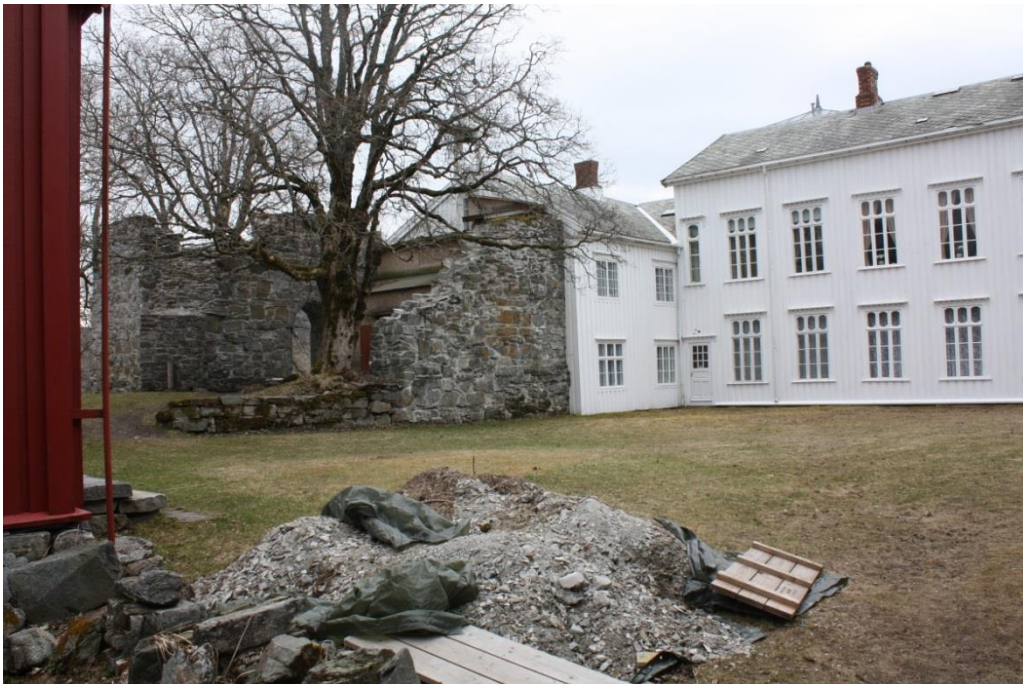
Fig.15 Felt C, østre del. I bakgrunnen sees hjørnet mellom hovedhuset og østfløyen samt ruinen etter søndre tversskip. Georadar i området kan komplettere grunnplanet for kirkeskipet samt eventuelle levninger etter den første kirkens vestre del. Foto tatt 06.05.13 mot sørøst av RM.

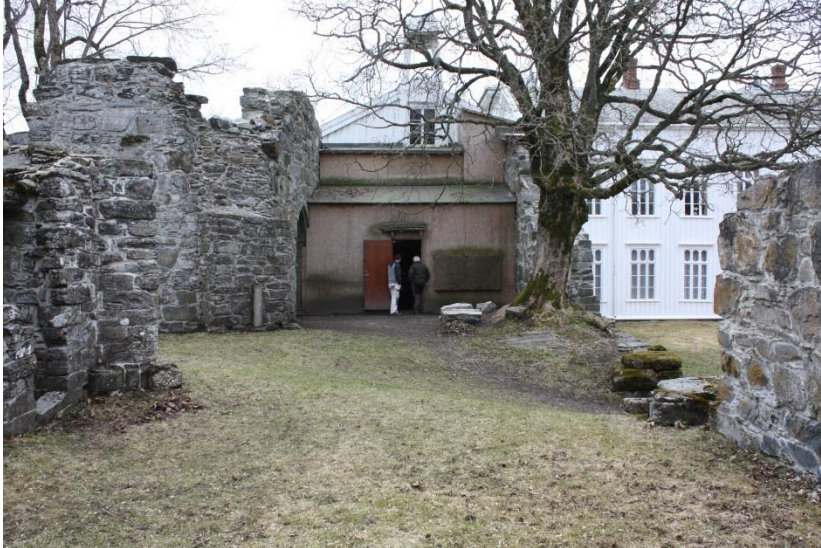
Fig.16 Felt D ligger i ruinen etter tverrskipet og avgrenses av murlevningene. Foto tatt mot sør hvor sørportalen er dekt til i forbindelse med pågående konservering. Foto tatt 06.05.13 av RM.

Et område som omslutes av murrestene i klosterkirkens tverrskip. Området er uregelmessig og oppstykket, og måler til sammen ca. 174 m². Hensikten med en undersøkelse her vil være å se om det lar seg gjøre å påvise murverk i grunnen som kan knyttes til kirkens tverrskip. Av Kreftings undersøkelse på 1800-tallet vet vi også det der er muligheter for å finne gulvresten, graver samt fundament for en av pillarene i korsmidten. Det finnes en del større stein innenfor dette området. Disse må flyttes/fjernes før en eventuell undersøkelse.

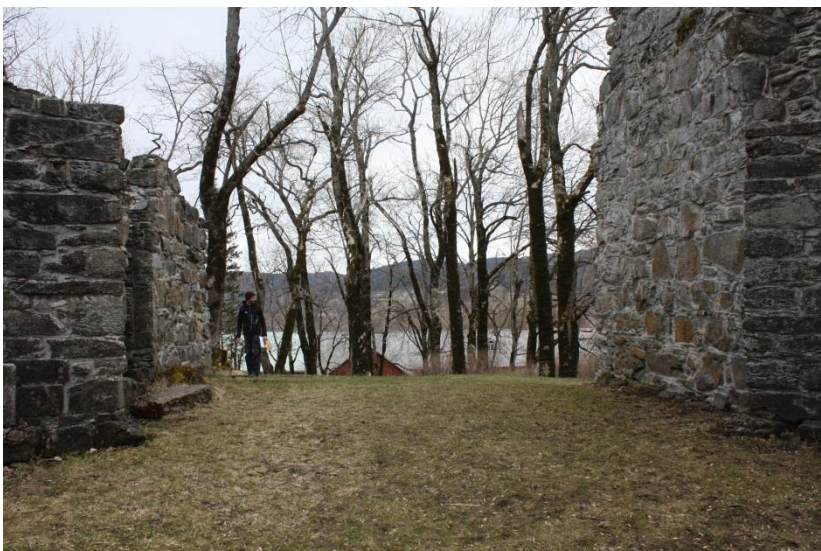
Fig.17 Felt E ligger like på utsiden av kormurene og strekker seg østover mot trærne i bakkant. Det dekker slik sett det østligste partiet av hele platået. Foto tatt 06.05.13 av RM mot øst.

En uregelmessig flate øst for klosterkirkens kor. Området avgrenses av trær og buskas mot øst og nord, og måler ca. 420 m². Området kan utvides, men vil da bli noe mer vanskelig å undersøke ettersom det vil bli mer uregelmessig i form. Dette området kan ha fungert som gravplass i klostertiden og målet med undersøkelsen vil være å se om det lar seg gjøre å påvise graver. Undersøkelsen vil også trolig gir utslag på korets østre avslutning.

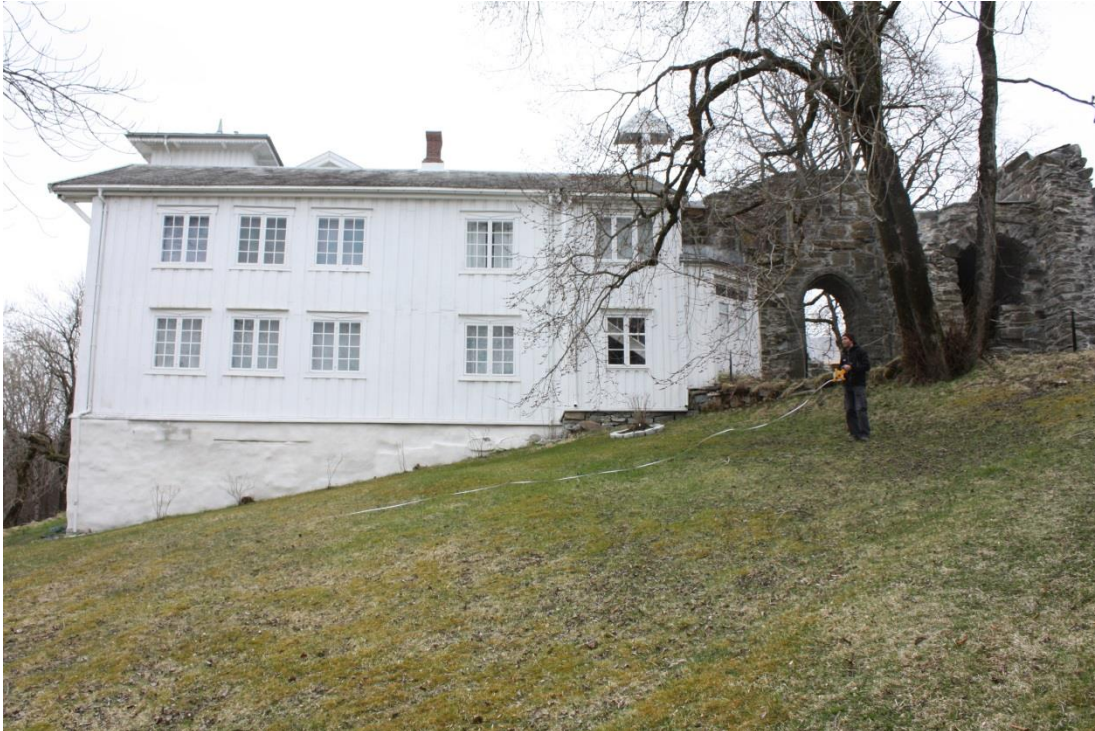
Fig.18 Felt F tar for seg et felt øst for østfløyen ved hovedhuset. I hellingen her skal det ha gått en vei som har gått gjennom fløyen og inn på tunet. Foto tatt 06.05.13 mot vest av RM.

En gresslette øst for hovedbygningen. Området måler ca. 540 m². Et prospekt fra 1800-tallet viser en adkomstvei innenfor undersøkelsesområdet og målet med undersøkelsen vil være å se om denne kan påvises.
