NIKU Oppdragsrapport 164/2011

Laftekassene fra 1390

NIKUs arkeologiske utgravinger i Oslos gamle havneområde

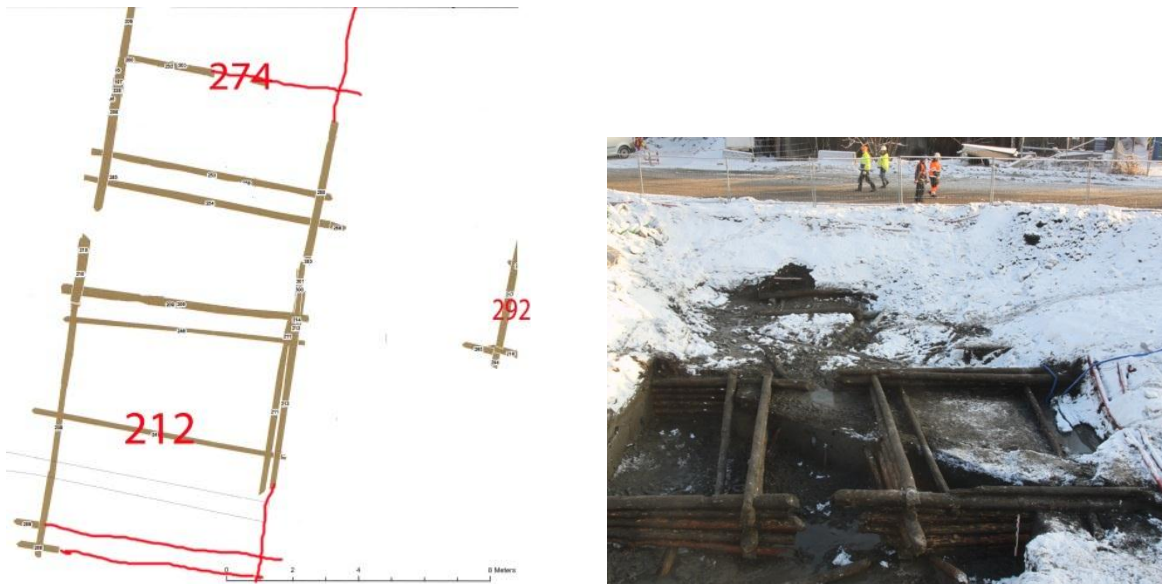
Fig.3.3 Nærmest i bildet, laftekasser 212K (til høyre) og 274K. Fig.4.3 laftekasse 292K. Foto mot øst. niku_ark_nr_308889

Tømmerkonstruksjon 292K lå helt øst i feltet, ca. fire til fem meter fra laftekasser 212K og 274K. Konstruksjonen ble dendrodatert til 1389/90, altså samme datering som for 212K og 274K.

Den var orientert likt med laftekassene vestenfor, og plassert symmetrisk i forhold til begge kassene. Utstrekning i nord-sør retning var ca. 3,5 meter. Dette tilsvarer om lag avstanden i mellom laftekasser 212K og 274K. Konstruksjon 292K skilte seg fra laftekassene vestenfor. Den så ut til å representere en slags trapping, med stigning mot øst. Konstruksjonens plassering i forhold til laftekassene vestenfor tilsier at den kan ha fungert som et fundament for en broforbindelse/brygge mot en passasje i mellom laftekassene.

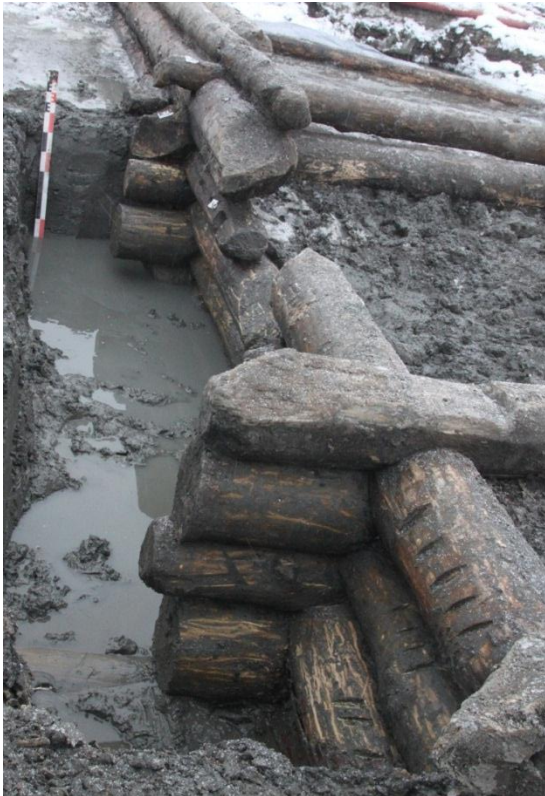
Fig. 8.3 Laftekasse 212K og 274K (nærmest). Avslutning mot øst. Antatt kaifront. Foto mot sør. niku_ark_nr_308938

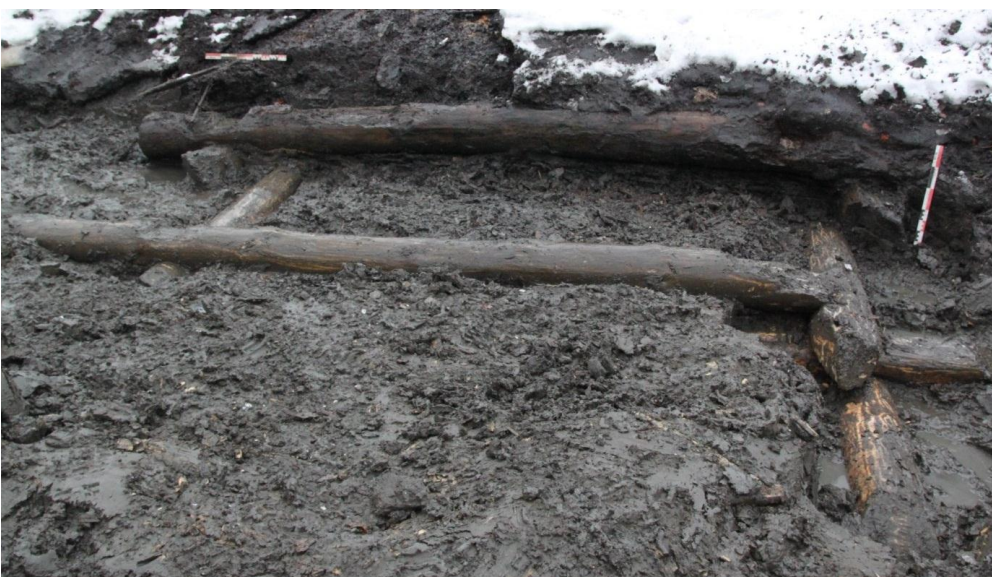
Fig. 9.3 Tømmerkonstruksjon 292K , rett øst for 212K og 274K. Foto mot øst. niku_ark_nr_308879

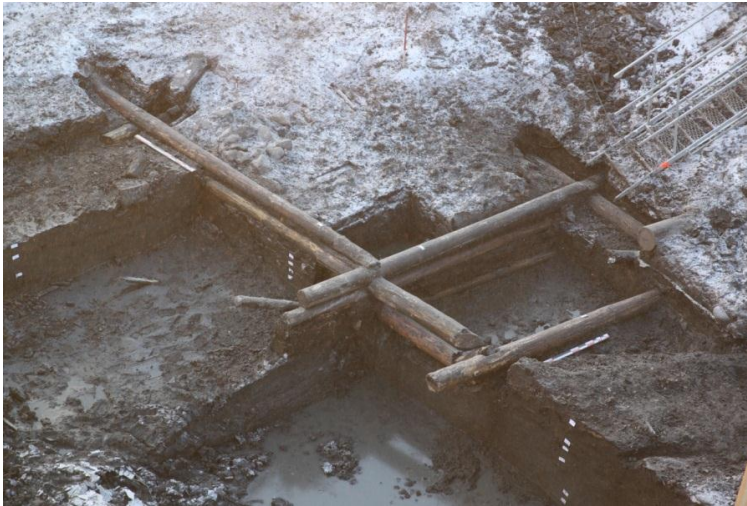
Fig. 10.3 Laftekasse 109K lengst vest i feltet. Foto mot sørvest. niku_ark_nr_308577

Lengst vest i feltet ble det avdekket en laftekasse (109K). Det foreligger dessverre ingen dendrodateringer av denne, men øvrig funnmateriale, kontekst og stratigrafi tilsier at laftekassen er bygget i siste halvdel av 1400-tallet, eller omkring 1500. Avstanden mellom laftekassen og "tømmerflåten" fra 1460 åra var bare 6-7 meter.

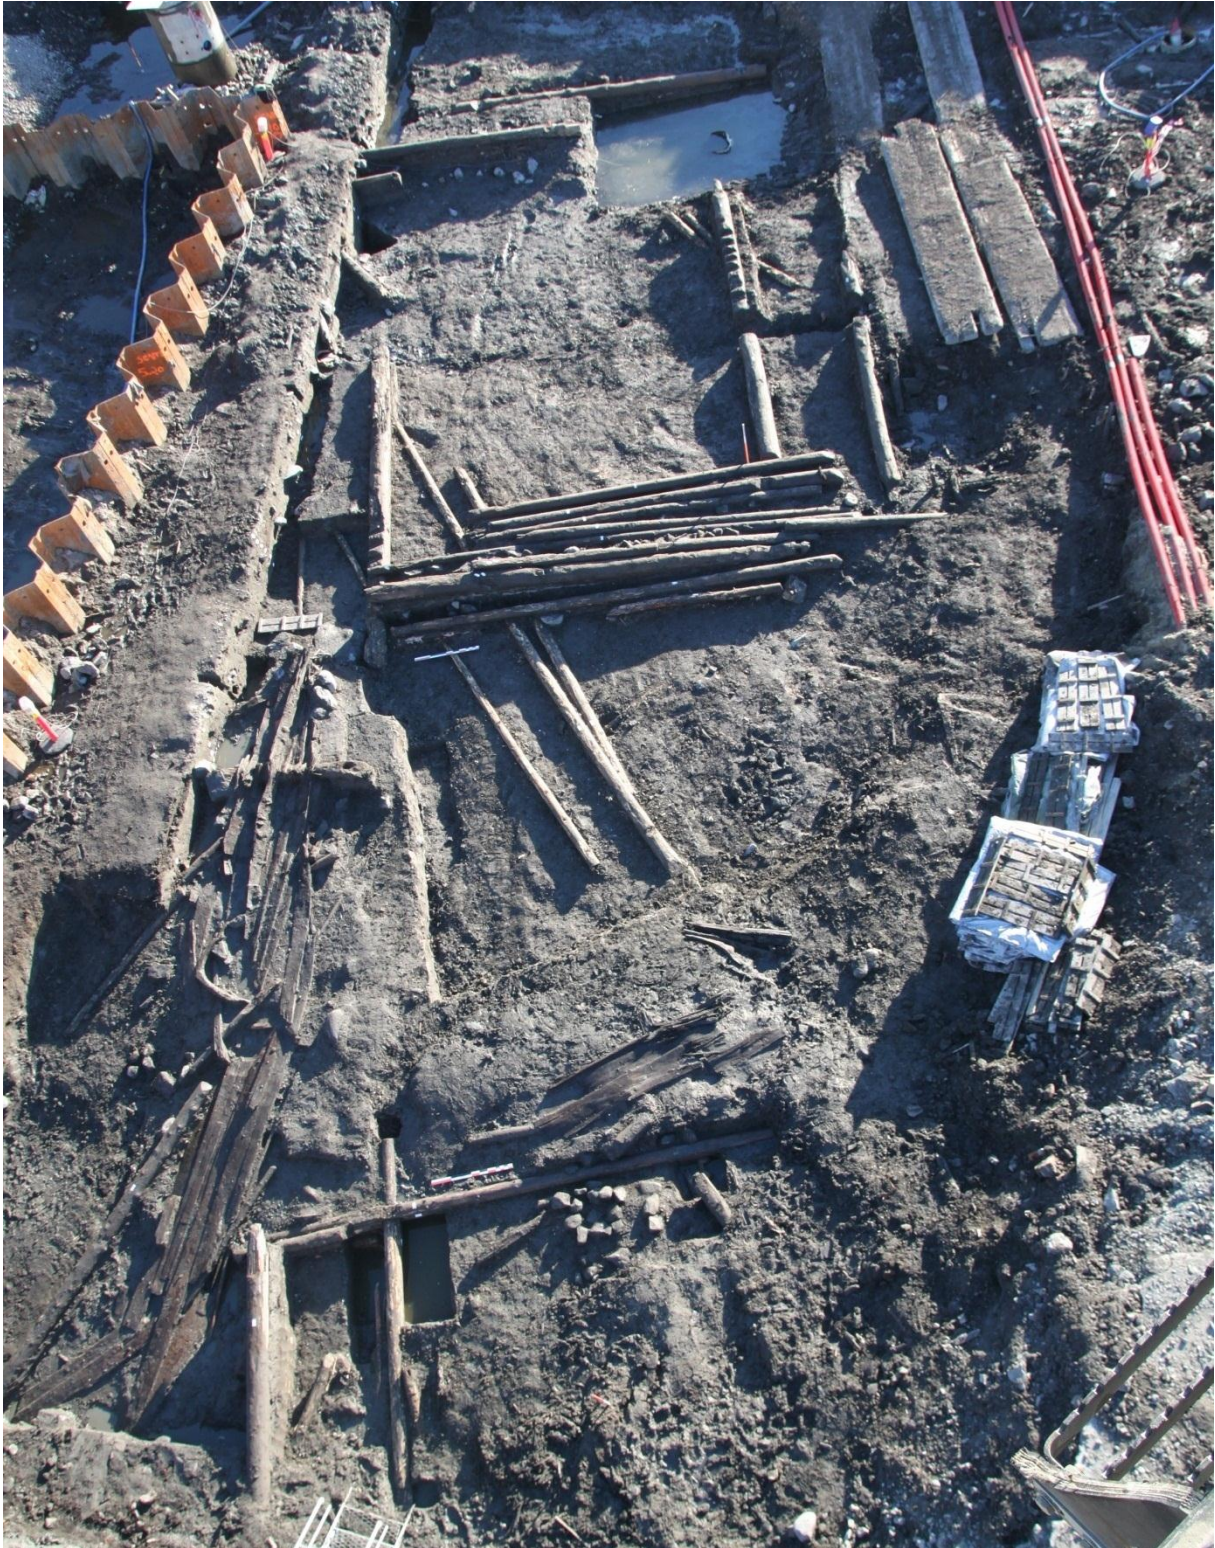
Fig. 11.3 Oversiktsbilde viser bryggekonstruksjoner og båtvrak i vestre del av hovedgrøft, datert siste halvdel av 1400-tallet. Nederst, laftekasse 109K. Tømmerflåte 105K, midt i bildet. Øverst i bildet stokker fra 190K. Båter S8, S9 og S10 i mellom, og langs nordsiden av 109K og 105K. Foto mot øst. niku_ark_nr_308216

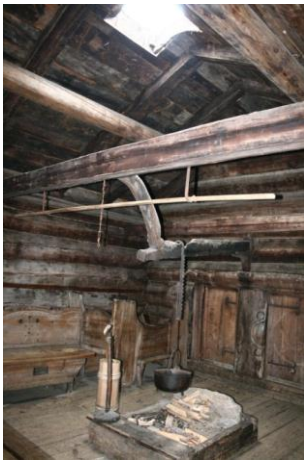
Fig. 1.4 Bete i Kvestestua – Vest-Agder Fylkesmuseum.

Beter forbindes særlig med tverrgående bjelker i tømmerstuer. De er plassert høyt i veggen, og nær den tømra deleveggen og gavlveggen. Se fig. 3 og 4, Raulandsstua, datert 1238 (Thun&Stornes 2007). Funksjonen er omdiskutert, men i sperrestuene vil den ha en avstivende effekt på langveggene. I tillegg vil den kunne fungere som underlag for en hylle eller en hems, og nær deleveggen vil den kunne fungere som oppheng for en gøye. (fig 1,3 og 4)

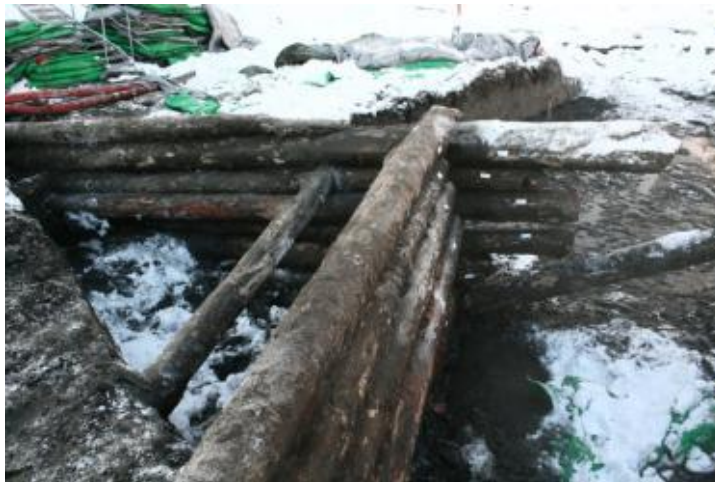
Fig. 2.4 Bete i søndre laftekasse (nr. 212)

Hvert av bolverkskarene har tre beter, hvorav de to ytterste er plassert i en avstand fra veggen som omtrent tilsvarer den i tømmerstuene. Også for bolverkskarene sin del er det sannsynlig at de er plassert der for å ha en avstivende effekt, og kanskje også for å bære, ikke en hems eller hylle, men kanskje et gulv. Dette kan ha vært nyttig i forbindelse med det videre arbeidet med oppliftingen av en overliggende sjøbod. (fig 2 og 5)

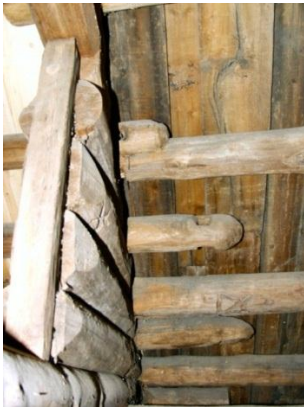
Fig. 20.4 Åser som er øyet med øks. Østre sjøbod i Drammen. Tømmeret felt vinterhalvåret 1695-1696. Foto: Jan Michael Stornes, NIKU

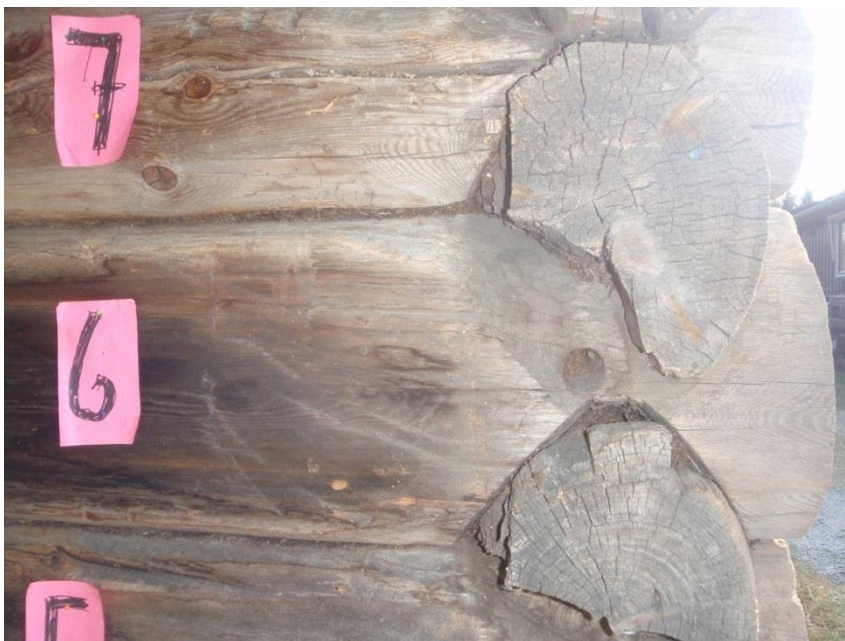
Fig 25.4 Stua på Finstadhaugen i Løten. Naverhull som kan ha med håndtering av stokk under lafting. Tømmer felt vinterhalvåret 1585-1586. Foto: Jan M. Stornes, NIKU

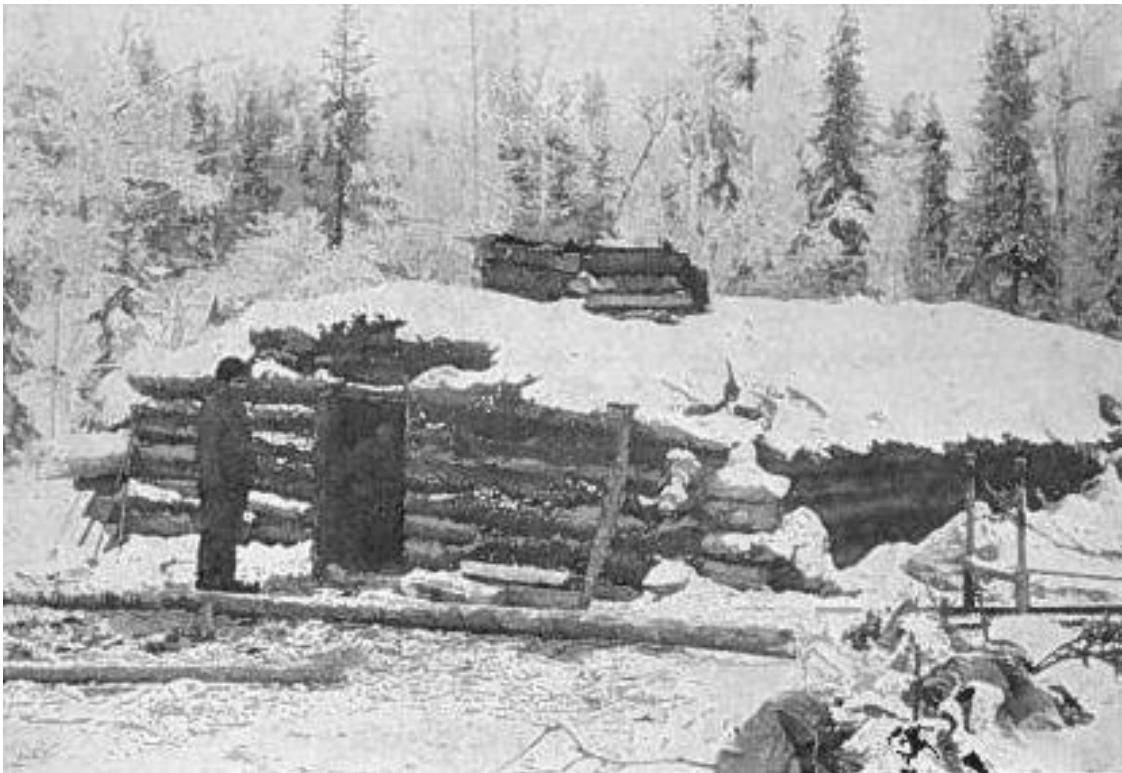
Fig. 26.4 Tømmerkoi fra Norrbotten. Bind 2 av Sveriges Skoger 1928, s 790.

Man kan altså lafte opp en kasse / et hus med tette vegger, med et minimum av arbeidsinnsats.

En type bygninger som til dels har benyttet seg av dette er tømmerkoiene (fig 26).

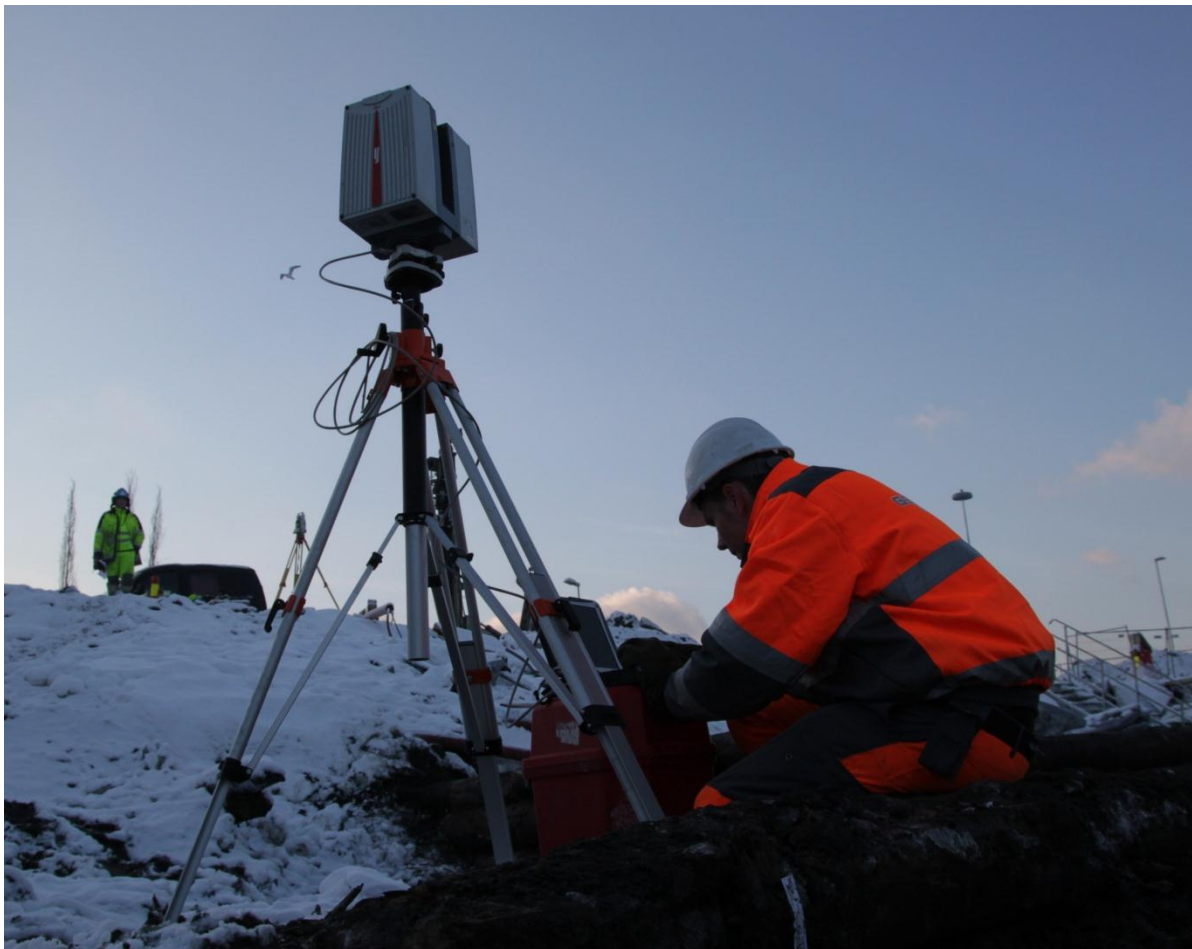
Figur 1 - Laserskanning i felt. Bildet viser en laserskanner av typen Leica HDS6000. Foto: Lars Gustavsen, NIKU

Laserskanningen i felt ble gjennomført av Geoplan 3D med en Leica HDS6000 fasebasert laserskanner (figur 1). I tillegg ble det brukt en totalstasjon av type Leica TCRA1205 for å stedfeste datasettet. I forbindelse med prosjektet var det allerede satt ut fastmerker i nærområdet, noe som forenklet denne prosessen betraktelig. Laserskanningen inne ble gjennomført med en bærbar, selvposisjonierende skanner av typen Creaform VIUScan (figur 2).

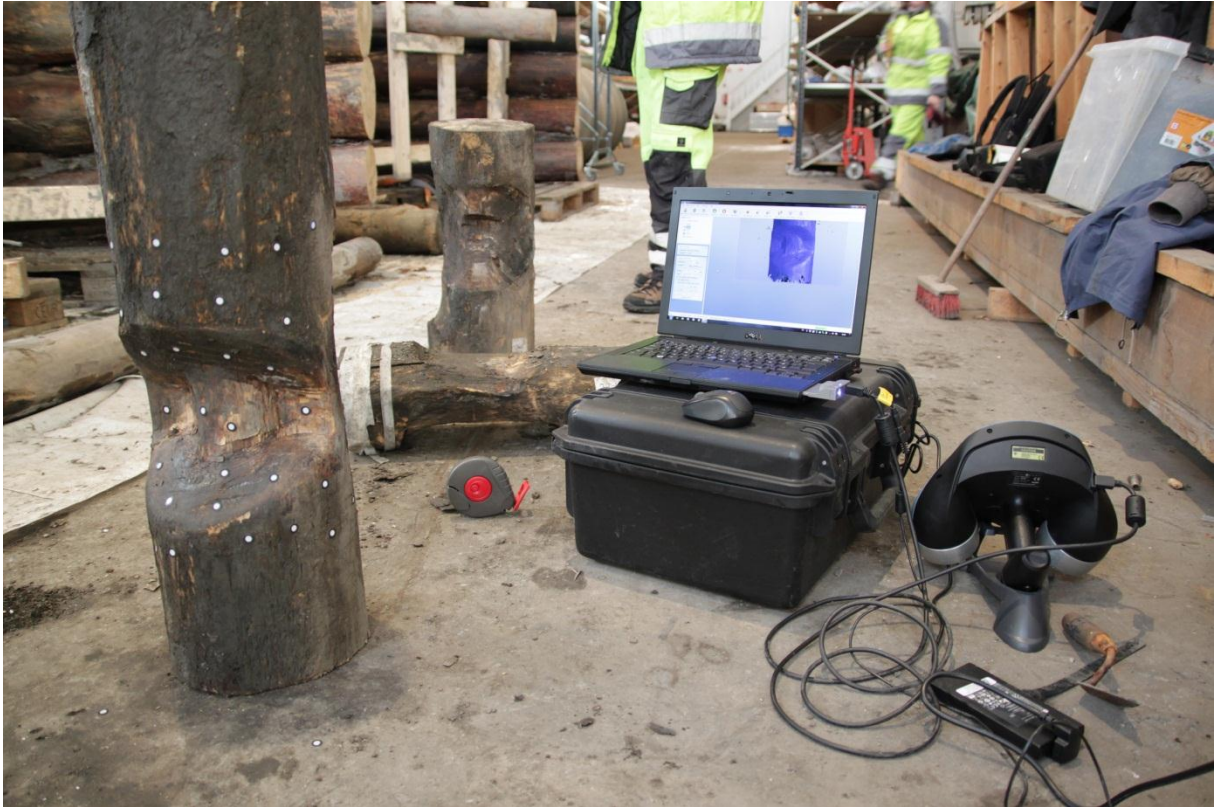
Figur 2 - Laserskanning av tømmerkonstruksjoner etter demontering. Instrumentet kan sees til høyre i bildet. Legg merke til referansepunktene på tømmerkonstruksjonen til venstre. Foto: Lars Gustavsén, NIKU
