RINGERIKSBANEN OG E16, FELLESPROSJEKTET

Georadarundersøkelser i Hole og Ringerike kommuner,
Buskerud fylke.

Tittel Ringeriksbanen og E16, Fellesprosjektet Georadarundersøkelser i Hole og Ringerike kommuner, Buskerud fylke.	Rapporttype/nummer NIKU Oppdragsrapport 35/2018	Publiseringsdato 02.05.2018
	Prosjektnummer 1021084	Oppdragstidspunkt April-august 2017
	Forsidebilde Georadarundersøkelse ved Veien kulturminnepark. Foto: LG/NIKU.	
Forfatter(e) Monica Kristiansen, Lars Gustavsen, Manuel Gabler og Erich Nau.	Sider 68	Tilgjengelighet Åpen
	Avdeling Digital dokumentasjon, kulturminner og landskap

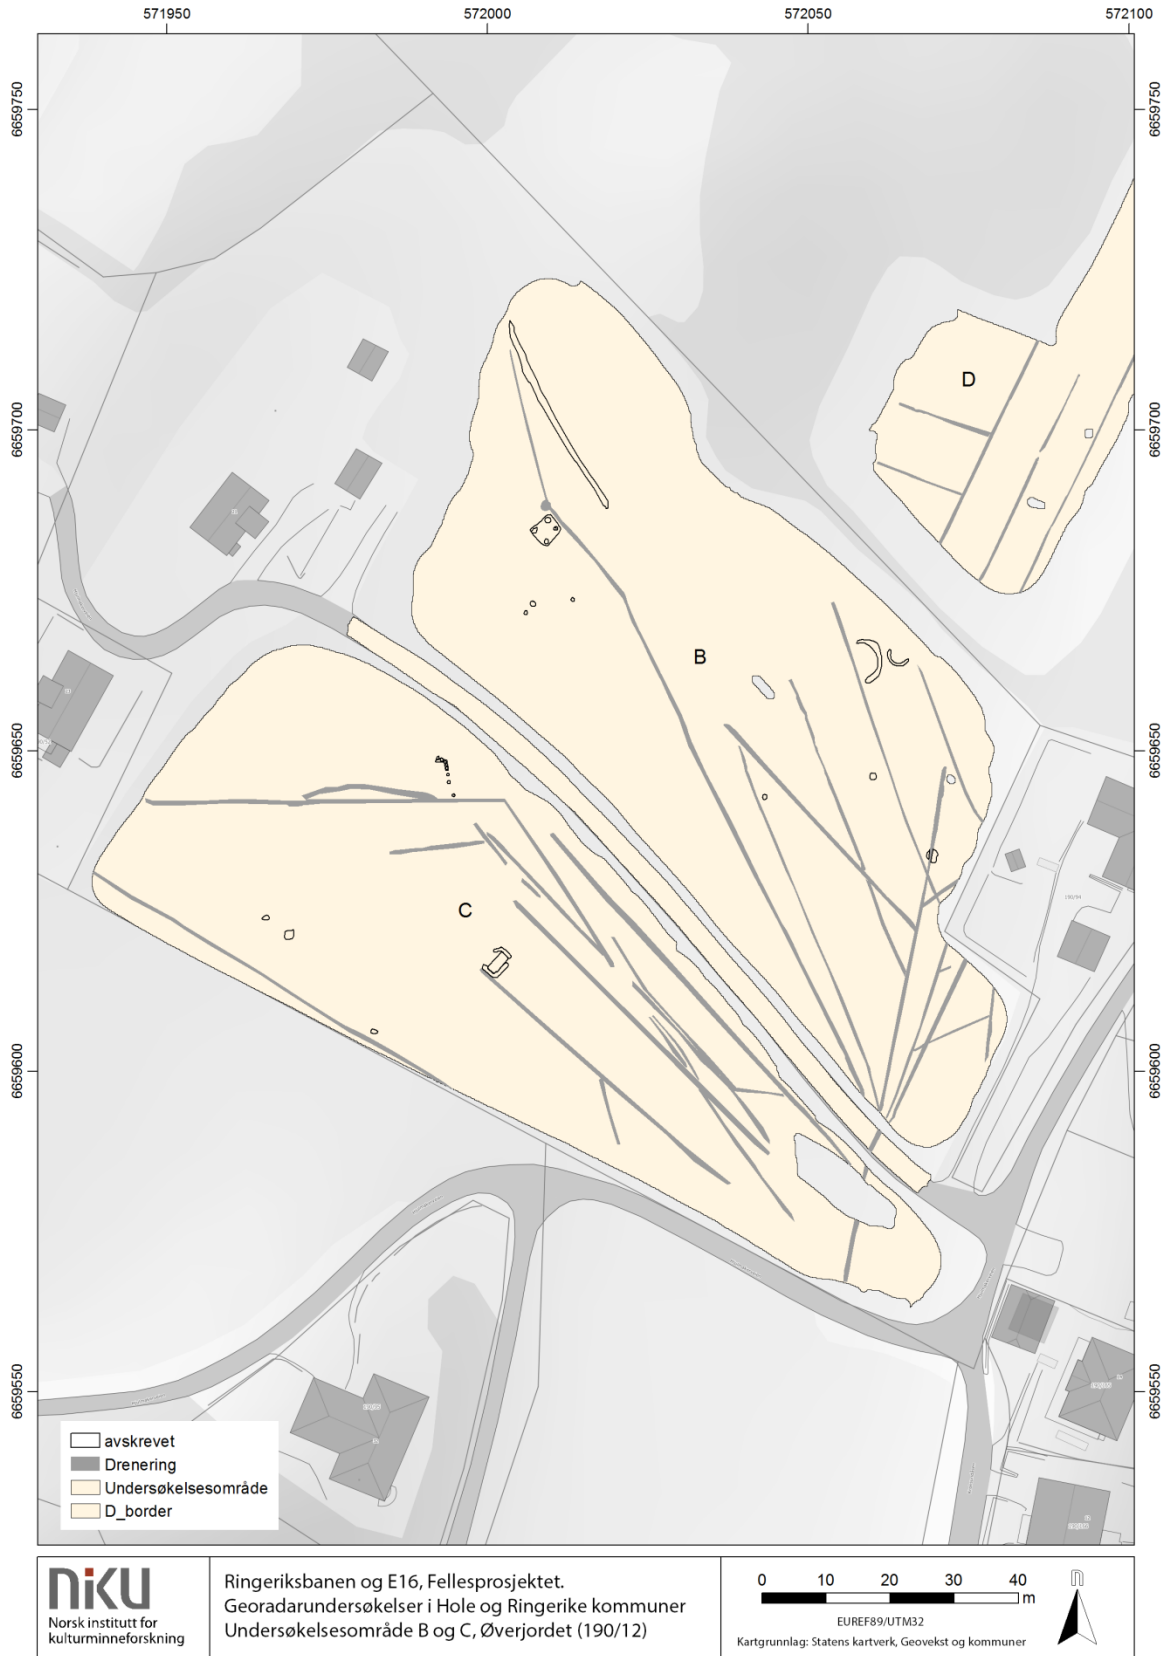
Figur 20: Tolkingskart fra undersøkellesområde A og B, Øverjordet.

I tillegg til den ovenfor nevnte strukturen ble det innenfor område B og C markert enkelte anomalier med mulig arkeologisk relevans, men som ikke kunne tolkes nærmere. Disse ble også undersøkt ved sjakting, men avskrevet som masseskifter av ukjent proveniens. I nordre del av område B ble det imidlertid sjekket ut et område hvor georadardataene viste flere svake anomalier. Det ble ikke gjort funn i dette området, og utslagene skyldtes trolig lokale endringer i jordsmonnet.

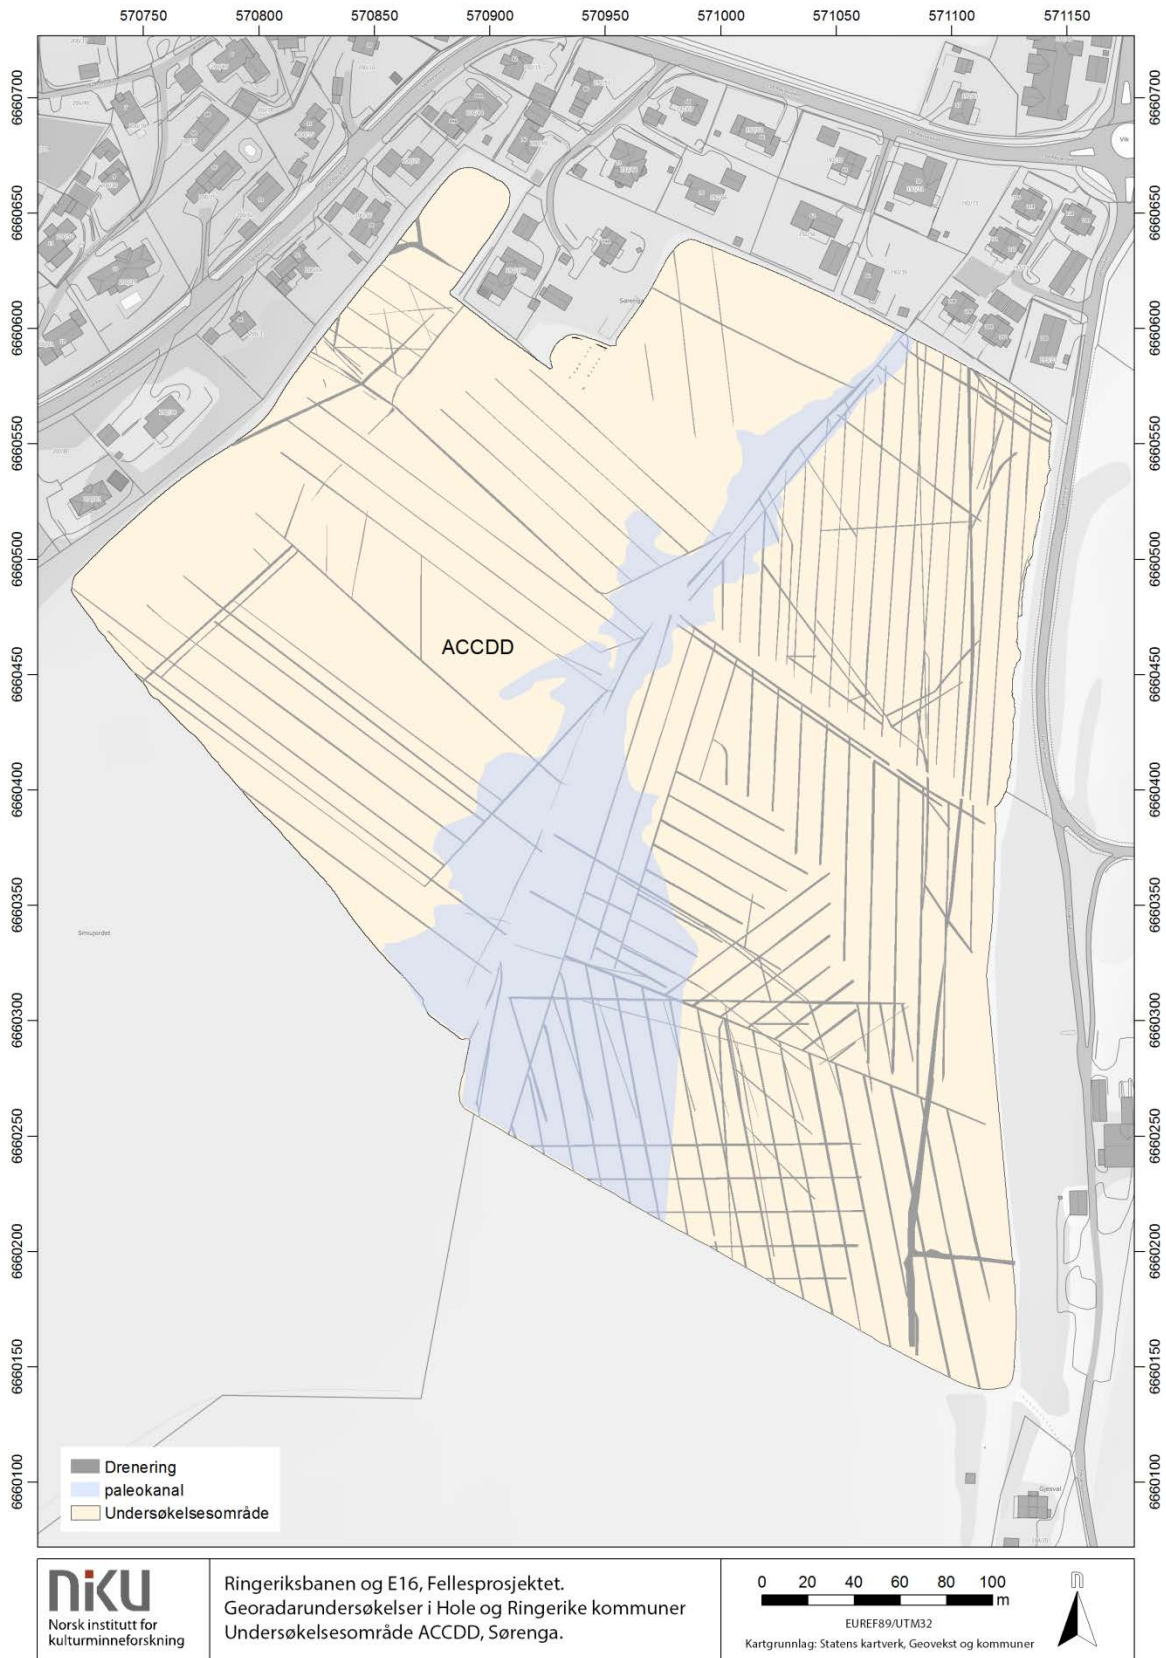
Figur 27: Oversikt over moderne strukturer på Sørenga.
